## Lavar på kulturbyggnader

Inventering av vedorangelav, sydlig ladlav, grå ladlav och ladparasitspik  
i Södermanlands, Stockholms, Västmanlands och Uppsala län

Avdelningen för miljö  
Tfn 010–223 10 00  
Rapportnummer 2014:1  
ISBN 978-91-7281- 583-4  
[www.lansstyrelsen.se/stockholm](http://www.lansstyrelsen.se/stockholm)

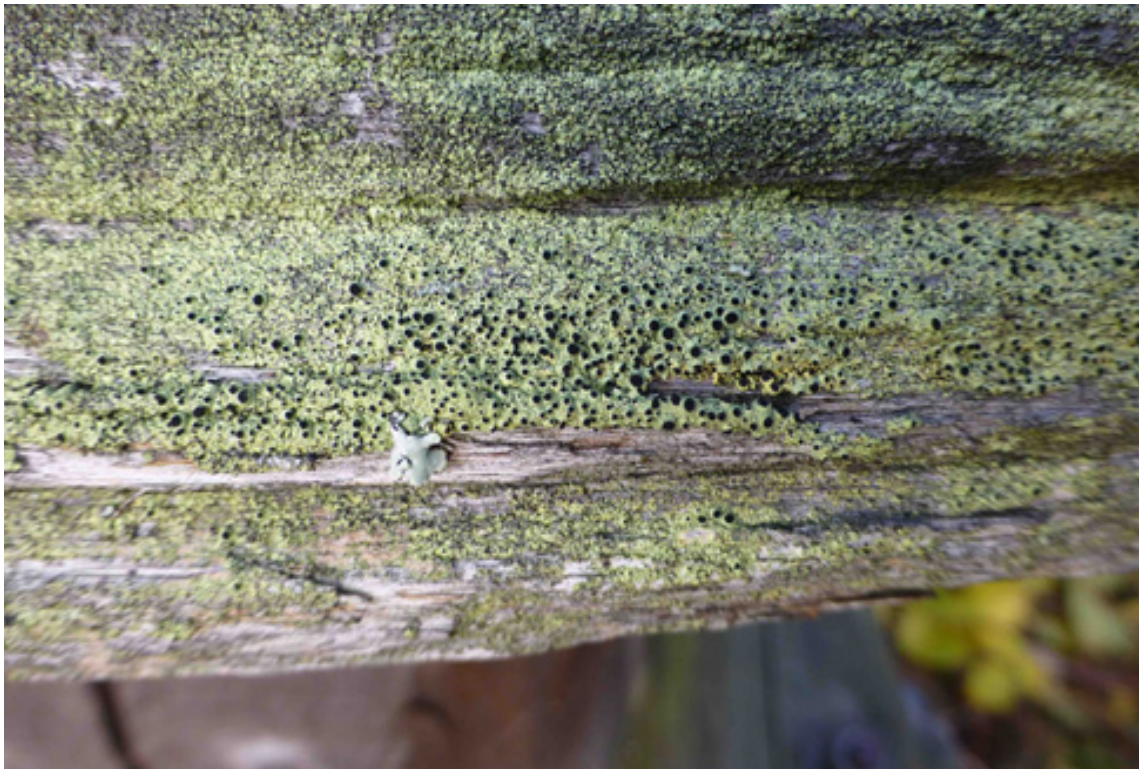
Figur 1. Förekomst av ladvav (*Cyphelium* cf. *notarisii*) på omålat timmerhärbre, Billudden, Älvkarleby, Uppsala län.

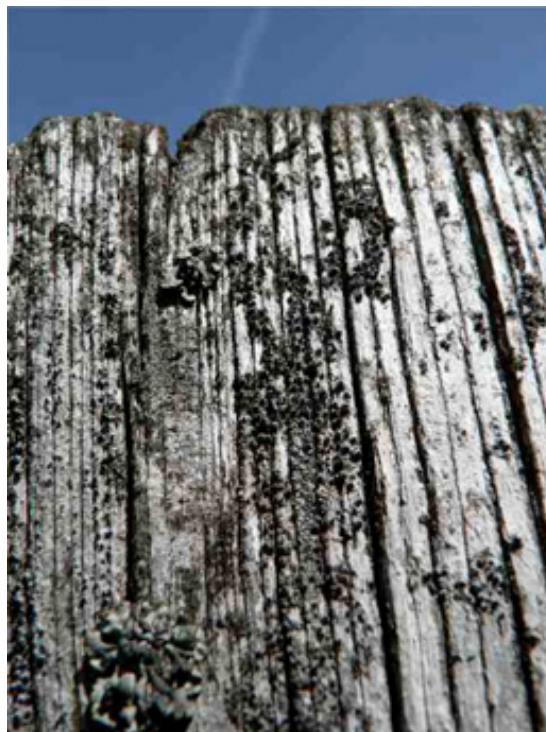
Figur 2. Grå ladväx på gamla trästolpar i Kristianstads vattenrike.  
Foto: Kristina Persson

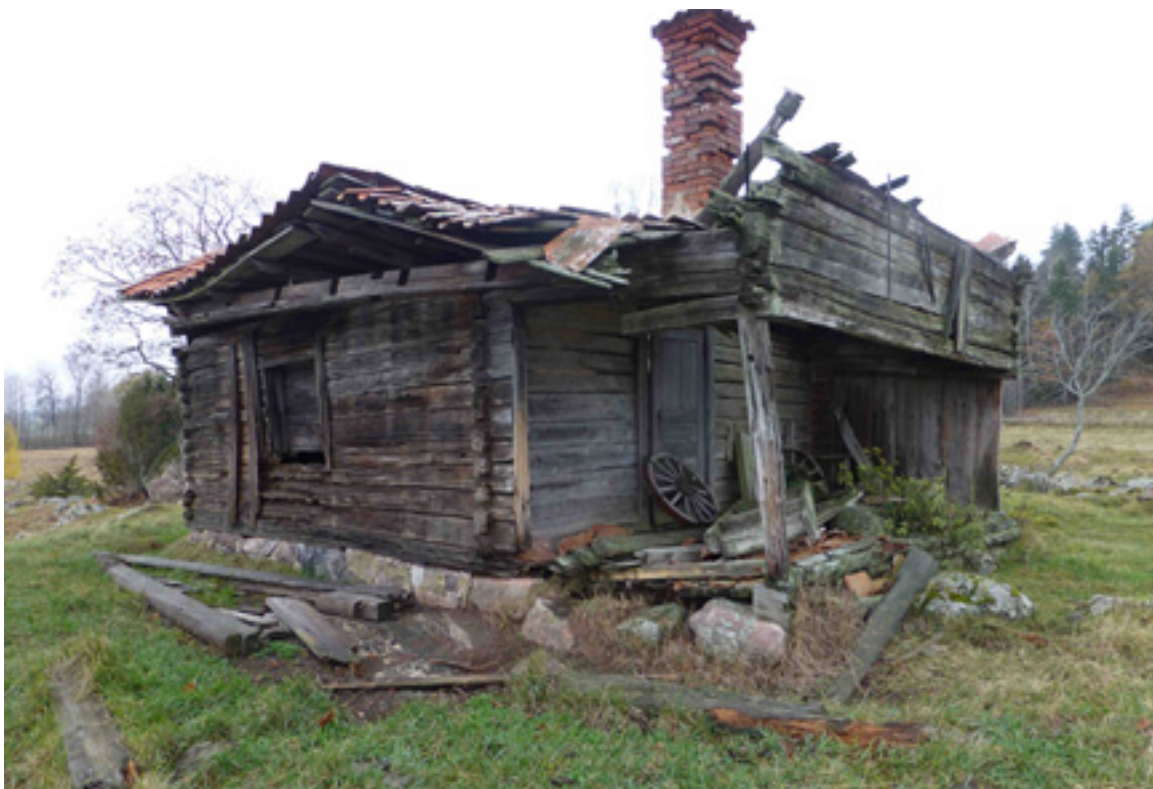
Figur 3. Förfallen gavelsvalestuga med flera delfynd av *Cyphelium* cf. *notarisii*. Örsta, Husby-Rekarne, Eskilstuna, Södermanland.

Flest delfynd gjordes på en förfallen gavelsvalestuga i Eskilstuna kommun där sex avgränsade förekomster av *Cyphelium* cf. *notarisii* fanns, se figur 3. Gavelsvalestugan är en omålad och timrad byggnad. Taket har fallit in men väggarna och en murad öppen spis står kvar. Den största förekomsten på byggnaden täckte 1 200 cm<sup>2</sup> och satt på den södra sidan på 0,3-2 meters höjd. Det näst största fyndet täckte 1 100 cm<sup>2</sup> och satt på den västra gaveln på 0,5-1,5 meters höjd. Ett fynd om 350 cm<sup>2</sup> gjordes på den sydvästra knuten och ett fynd om 150 cm<sup>2</sup> hittades på en fönsteröppning på den södra sidan. Två fynd om 130 respektive 70 cm<sup>2</sup> gjordes på den västra sidan, ett på exponerad läkt och ett på en sidobräda till en fönsteröppning. Gavelsvalestugan behöver ett nytt tak.

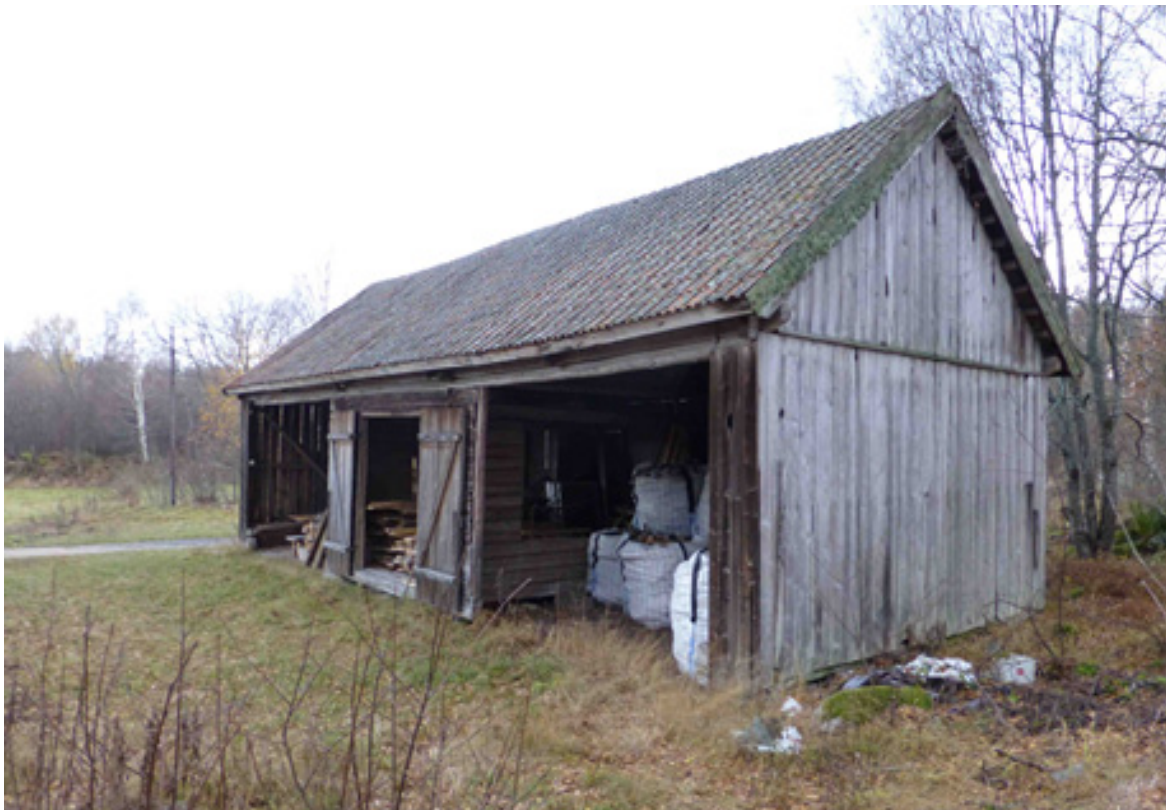
På en stor omålad brädlada, också i Eskilstuna kommun, gjordes ett 900 cm<sup>2</sup> stort fynd av *Cyphelium notarisii* (säker bestämning) på sydvästgaveln och ett fynd om 250 cm<sup>2</sup> gjordes på timmerreglar/stomme på annan del av sydvästgaveln, se figur 4. Ladan har timmersektion på mitten, vasstak under tegel och används som förråd av virke och ved. Några takpannor har glidit ner.

Figur 4. Stor omålad brädlada med timmersektion mitt på. Vasstak under tegel. Fynd av *Cyphelium notarisii*. Bärsta, Eskilstuna, Södermanland.

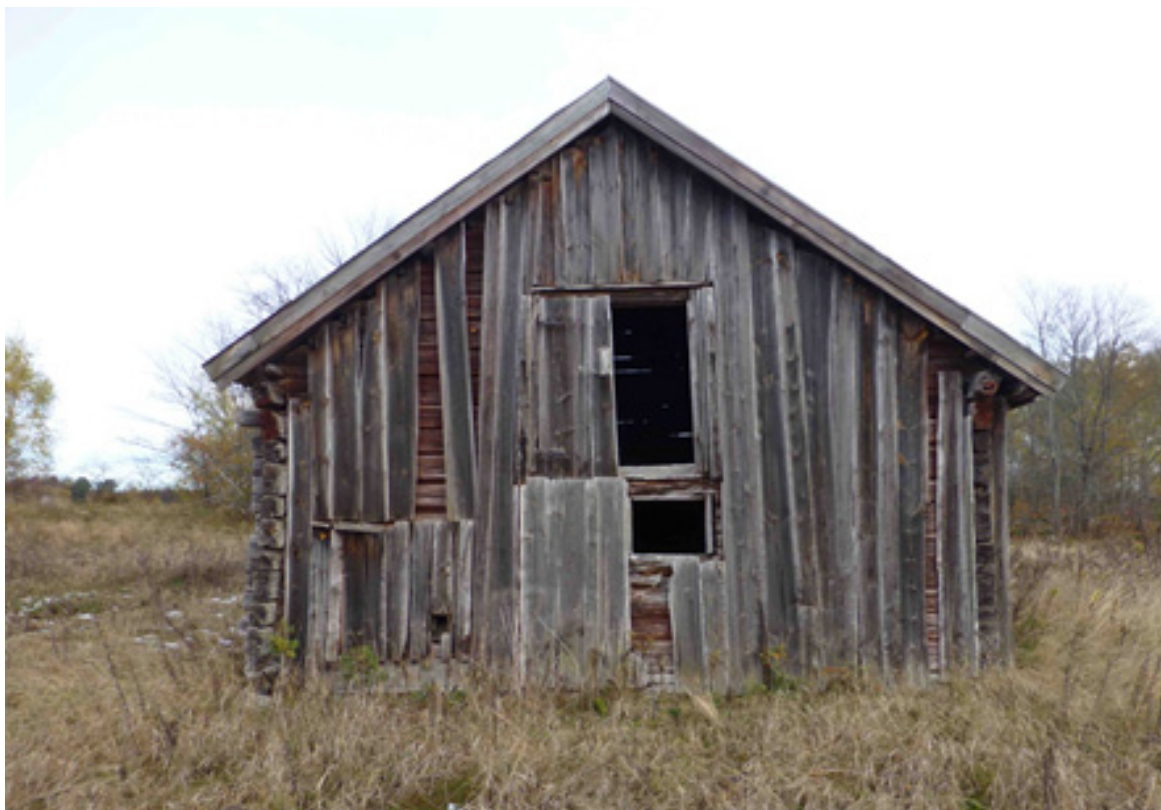
På en linlada i Katrineholms kommun hittades en säker förekomst av *Cyphelium notarisii*. Fyndet täckte 600 cm<sup>2</sup> och satt på den västra gaveln på panelbrädor under fönster, se figur 5. Nockpannor saknas på linladan och den gamla träpanelen håller på att lossna.

Figur 5. Inklädd timmerlada som använts som linlada med fynd av *Cyphelium notarisii* på panelbrädor under fönster. Även grynig nållav hittades på panelbrädorna. Leby, Julita, Södermanland.

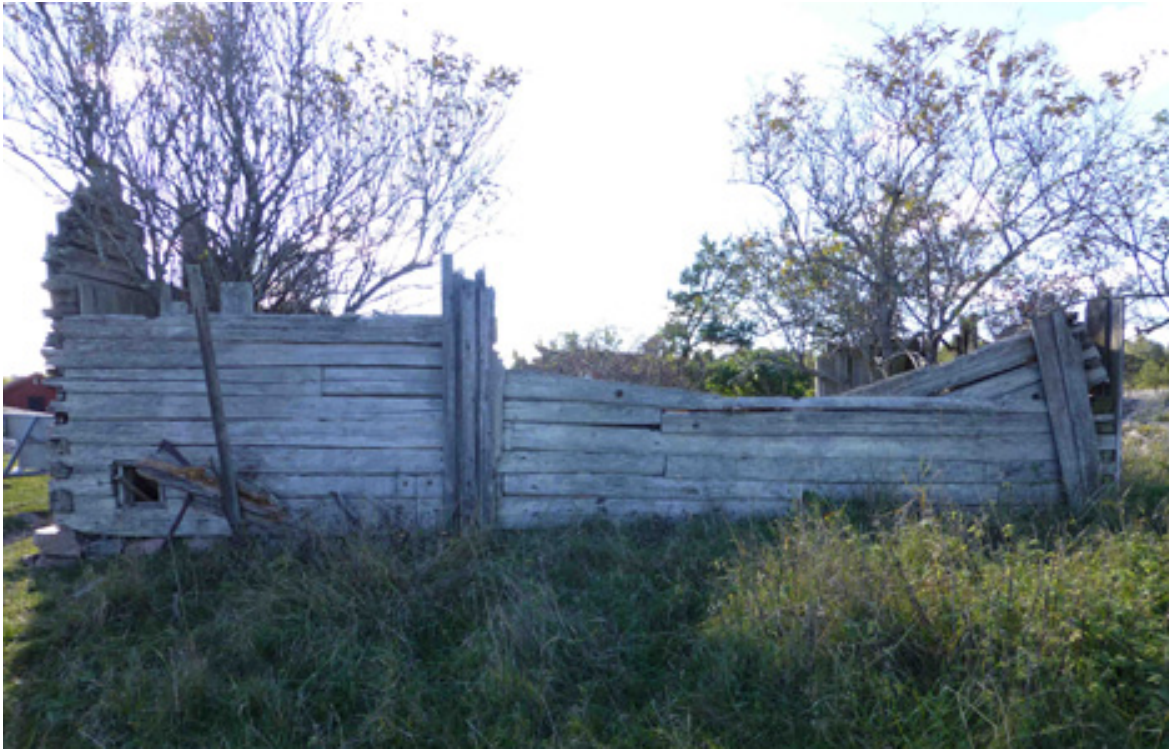
Figur 6. Ruin av omålat före detta höns hus. Fynd av *Cyphelium* cf. *notarisii* på ytterväggen. Ringsö Västergården, Bälinge, Södermanland.

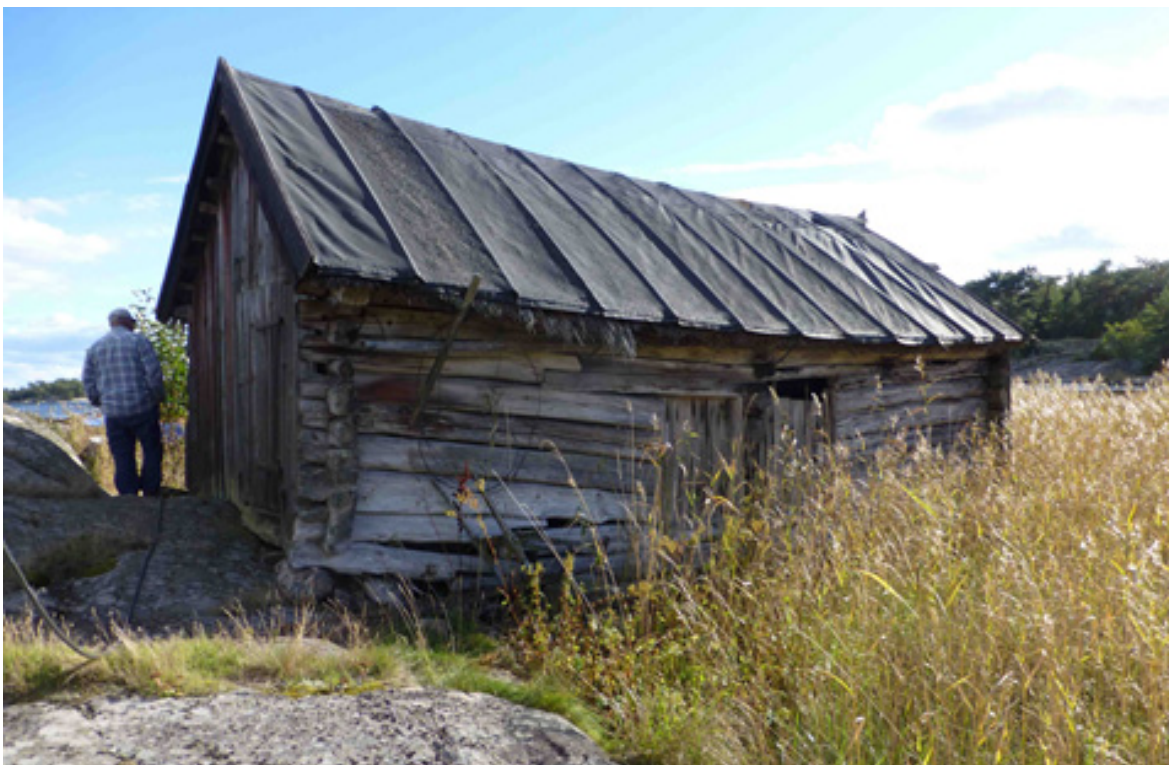
På en sjöbod i Nyköpings kommun med omålade väggar hittades ett fynd av *Cyphelium cf. notarisii* om 70 cm<sup>2</sup>, på den södra knuten, se figur 7. Taket behöver ses över och sjöboden behöver lyftas ur vassviken.

Figur 7. Sjöbod av omålat timmer, vasstak skymtar under tjärpappen. Fynd av *Cyphelium* cf. *notarisii* på den södra knuten. Krampö Rishagsviken, Bälinge, Södermanland.

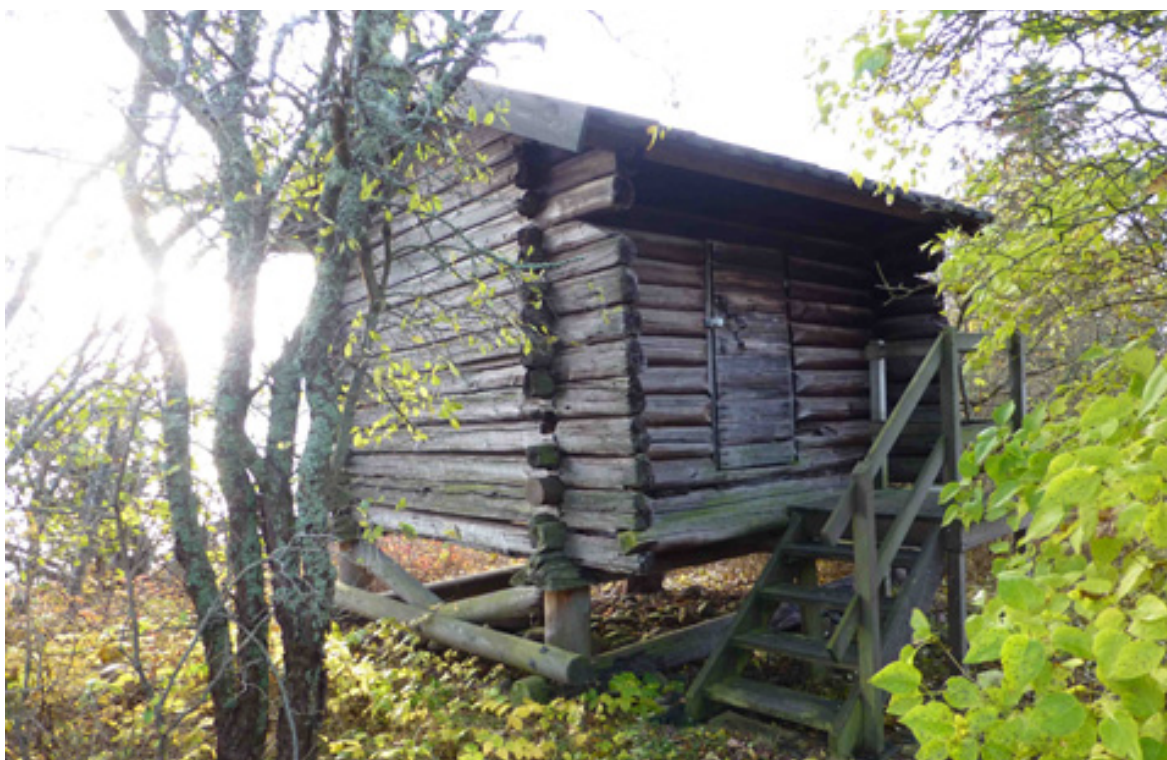
Ett fynd av *Cyphelium cf. notarisii* gjordes på ett omålat timmerhärbre i Älvkarleby kommun. Byggnaden behöver röjas fram ur vegetationen som tränger sig på, se figur 8. Ett fynd av *Cyphelium cf. notarisii* hittades också på en omålad sjöbod med vasstak och i gott skick i Tierps kommun, se figur 9. Här finns inga direkta renoveringsbehov.

Figur 8. Omålat timmerhärbrä med fynd av *Cyphelium* cf. *notarisii*. Billudden, Älvkarleby, Uppsala län.

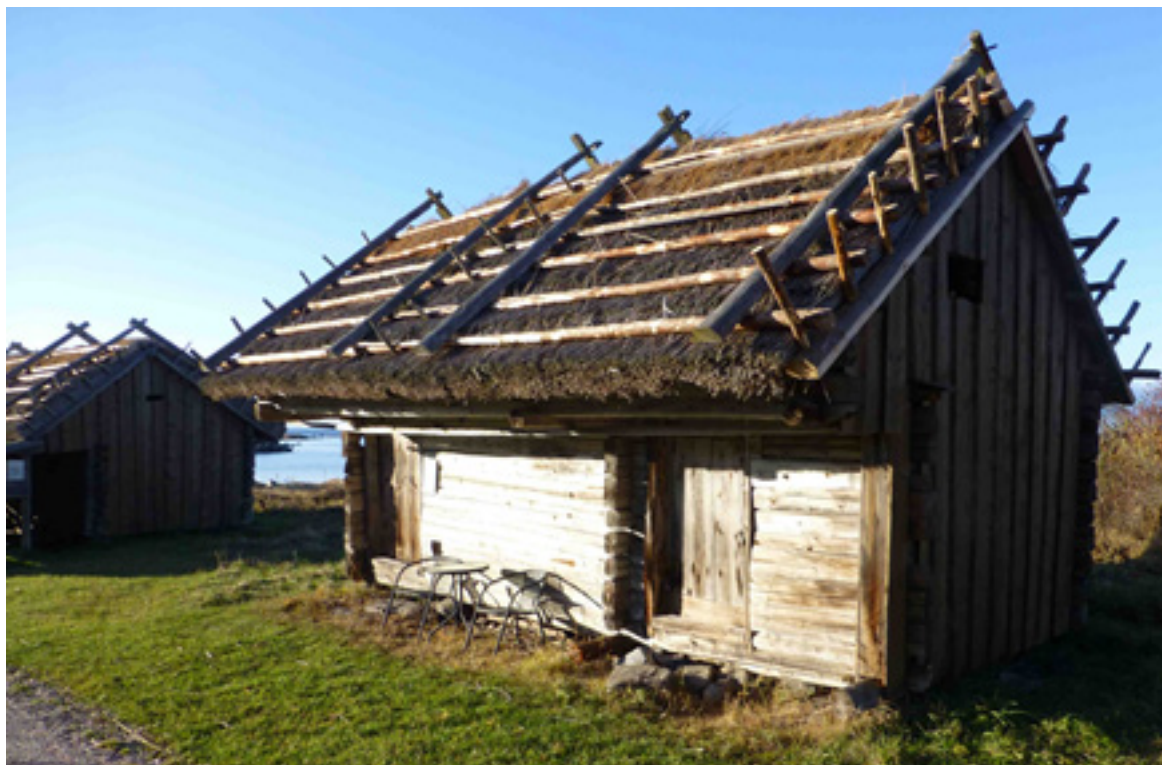
Figur 9. Omålad sjöbod med vasstak. Fynd av *Cyphelium* cf. *notarsii*. Fågelsundet, Hållnäs, Uppsala län.

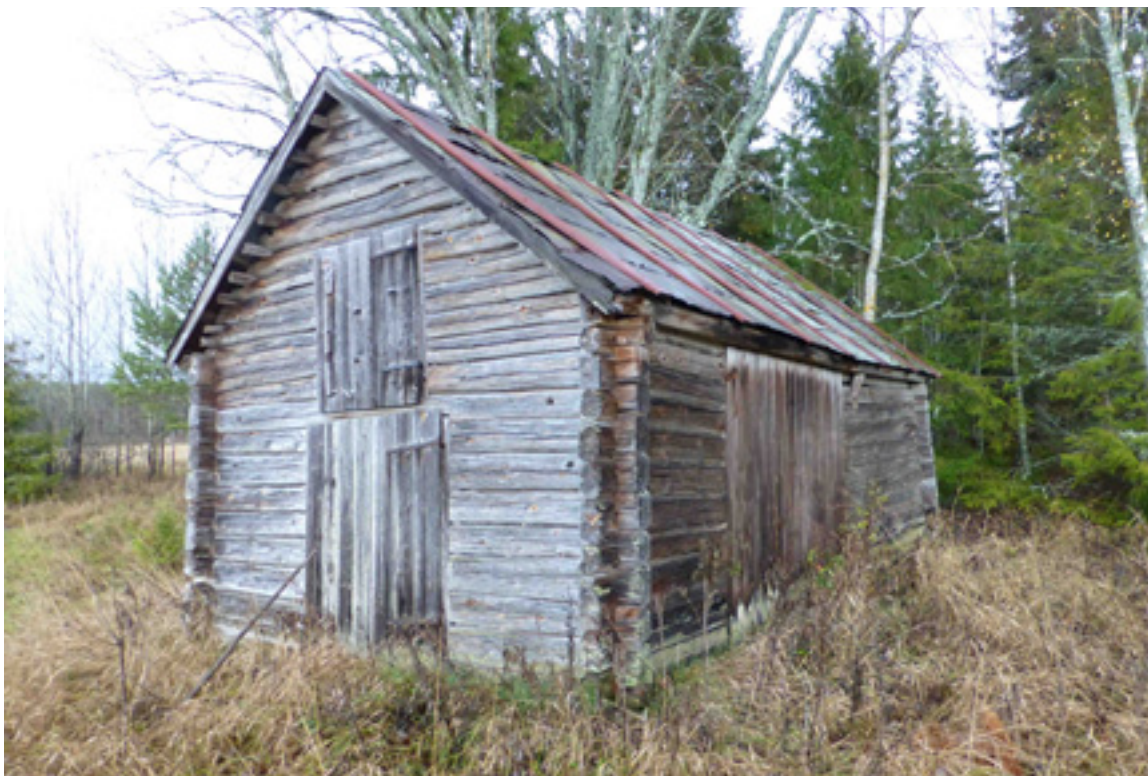
Ängsladan är en omålad timmerlada med tak av plåtlappar. Sex fruktkroppar av ladparasitspik hittades på ladvantav inom en area av 10 cm<sup>2</sup> på en gammal obehandlad dörr på den västra gaveln. Ängsladan har sjunkit ner i marken och träd behöver röjas intill byggnaden, se figur 10.

Figur 10. Omålad timrad ängslada med tak av plåt. Fynd av ladparasitspik på gammal obehandlad dörr. Nyvla, Bälinge, Uppsala län. Även grynig nållav förekommer på ladan.

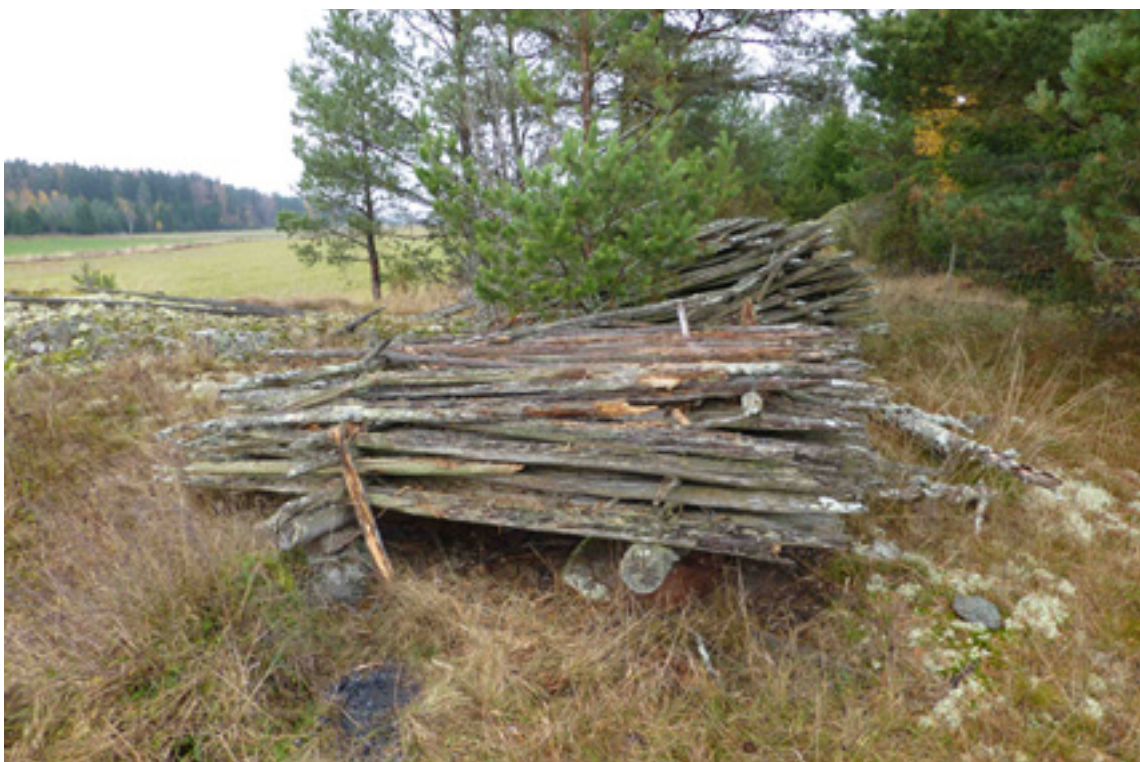
Två högar med hässjestörrar hittades mellan en berghäll och gles skogsmark i Östhammars kommun. På en av högarna fanns åtta fruktkroppar av ladparasitspik på ladkantlav inom en area av cirka fem cm<sup>2</sup>. Barrförna och fuktförhållanden hotar att röta virket i hässjestörrarna. Träd i närheten behöver röjas bort och barrförna måste avlägsnas från objektet, se figur 11.

Figur 11. Hässjestörrar i två högar med fynd av ladparasitspik. Kelinge, Valö, Uppsala län.

Hässjestörrar med ladparasitspik i Östhammars kommun hotas av barrförna och fukt. Träd i närheten behöver röjas bort och barrförna måste avlägsnas från objektet. Högarna skulle kunna flyttas upp på hällen intill om man gör det mycket varsamt och lägger de ytliga hässjestörrarna i samma positionsförhållande som nu.
