Fakta 2015:24

Länsstyrelsen  
Stockholm

## Provfiske i Taxingeån 2015

För att kartlägga vilka fiskarter som vandrar upp i Taxingeån genomförde Sportfiskarna, Sveriges sportfiske- och fiskevårdsförbund, på uppdrag av Länsstyrelsen i Stockholm ett ryssjprovfiske under våren samt ett standardiserat elprovfiske under hösten 2015. Resultatet kommer fungera som underlag för utredning om åtgärdande av vandringshindret, fortsatt förvaltning av ån och framtida biotopvårdande åtgärder i vattensystemet.

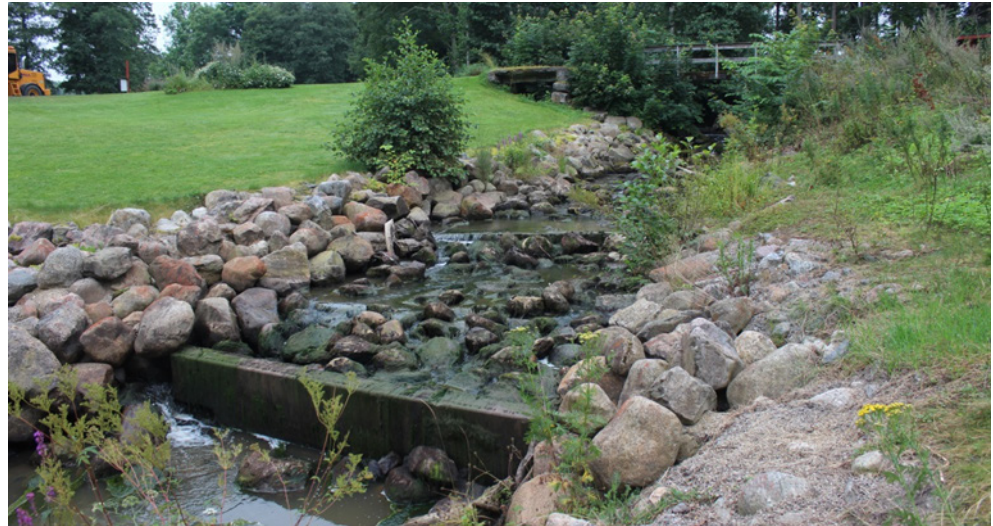
Idag finns ett vandringshinder redan cirka 250 m uppströms mynningen i form av ett brant fall. På grund av markrörelser mot ån riskerade kyrkan att rasa ner i ån. Därför gjordes utfyllnader och stensättningar mot ån 2003. Flera balkar som stöttar upp bäckfåran gjöts och konstruktionen har gjort att dessa vid utgör ett definitivt vandringshinder för fisk (Figur 1).

Figur 1. Vandringshindret i Taxingeån består av gjutna trösklar som skapades för att säkra den närliggande kyrkan. Foto: Rickard Gustafsson.

Genom relativt enkla åtgärder kan hindret åtgärdas och vandringsvägarna öppnas upp för fisk. Detta görs förslagsvis genom tröskling nedströms de järnbalkar som placerades ut när man säkrade kyrkan 2003 samt krävs en del justeringar av befintliga stenar (Figur 11).

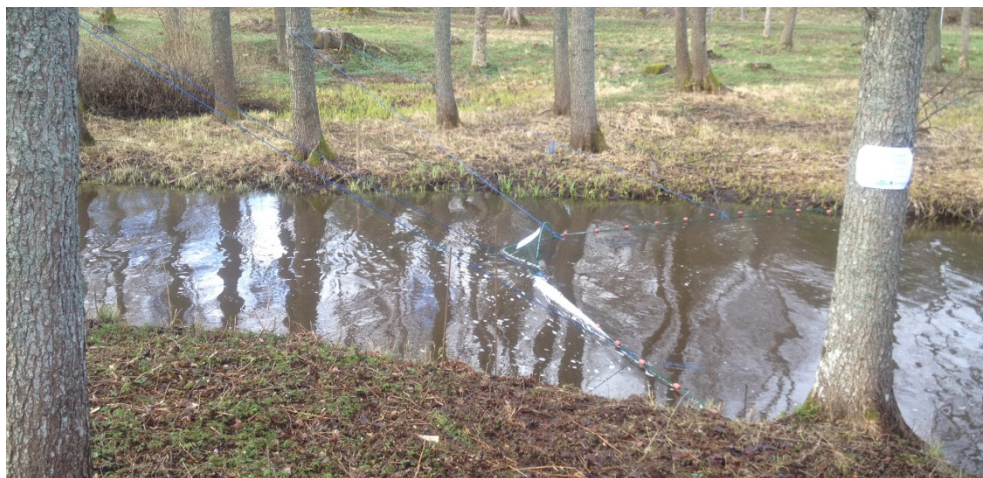
*Figur 3. Ryssjan placerades ut centralt i bäckfåran med fångstarmar åt vardera håll. Foto: Lars Fränstam.*

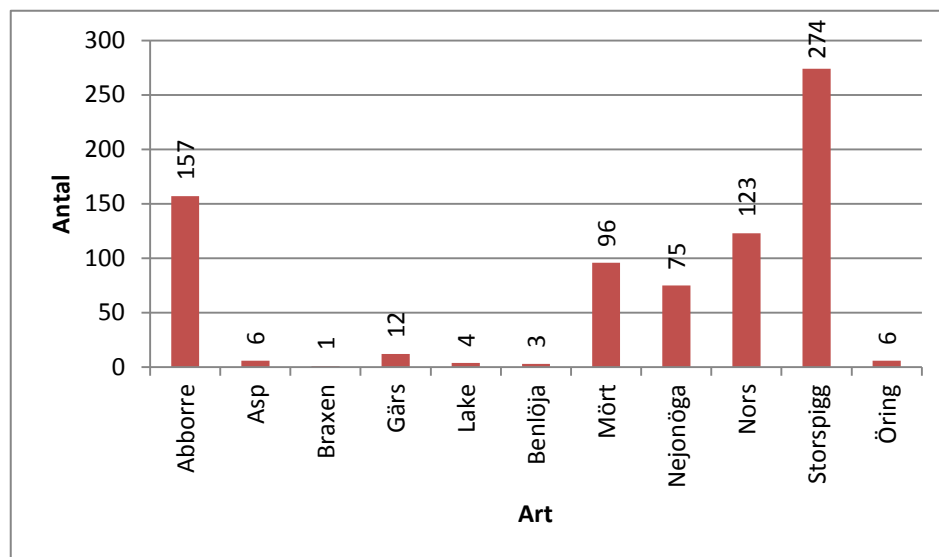
Antalet individer per art varierade kraftigt och de arter som fångades i störst antal var storspigg, abborre, nors, mört och nejonöga. I Figurerna nedan visas totala antalet individer per art samt medellängd (mm) för respektive art som fångades.

Figur 6. Antalet fångade individer per art.

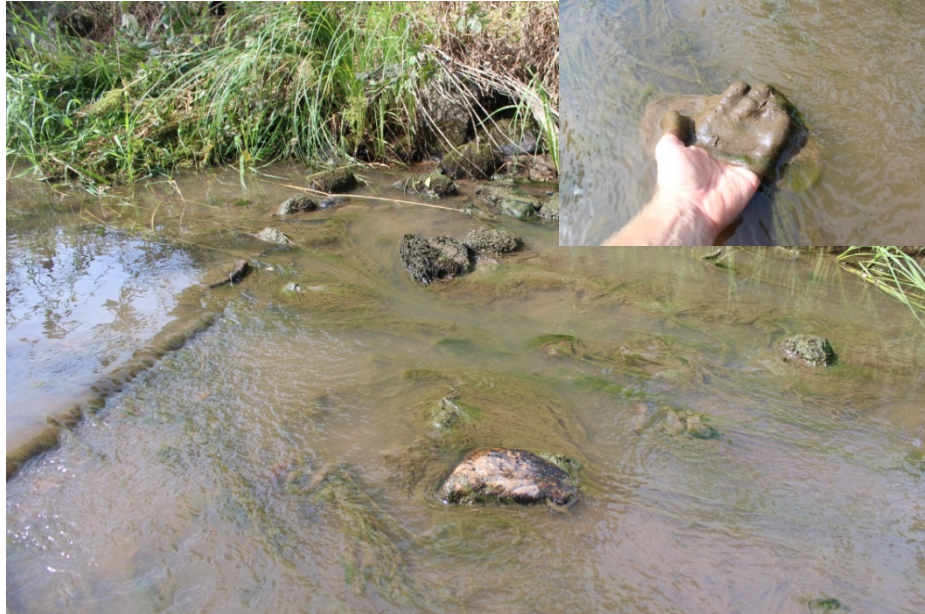
Vid elfisketillfället var vattennivån mycket låg, trots en regnig sommar med ovanligt mycket vatten i närliggande vattendrag. Vilket härleds till det vattenuttag för konstbevattning som görs i vattensystemet. Vattenkvaliteten bedömdes som mycket dålig med tydliga tecken på kraftig näringsbelastning/läckage syntes med en frän lukt av avlopp. Stora mängder fintrådiga alger och ett slamliknande lager bredde ut sig i vattendraget (Figur 8). Miljön kändes inte speciellt hälsosam för fisk.

*Figur 8. Vid provfisketillfället var vattennivån mycket låg och tydliga tecken på näringsläckage syntes. Stora mängder fintrådiga alger och ett slamliknande lager bredde ut sig. Foto: Rickard Gustafsson.*

När det gäller vattenhållningen sommartid bör man göra en noggrann utredning samt undersöka eventuella utsläpp/föroreningar och komma till bukt med dessa. Efter rapportering till länsstyrelsen angående den dåliga vattenkvaliteten och det låga vattenståndet genomfördes tillsyn av ärendet. Mälarturf AB kontaktades och kontaktpersonen berättade att han vid promenad längs ån upptäckt en bäverdamm cirka 100 m nedströms Långsjön. Han bedömde att dammen dämmer sjön med cirka 1 m, vilket förklarar det låga flödet i Taxingeån vid inventeringstillfället. Denna typ av fenomen bör tillsynas regelbundet och den befintliga dammen bör rivas.

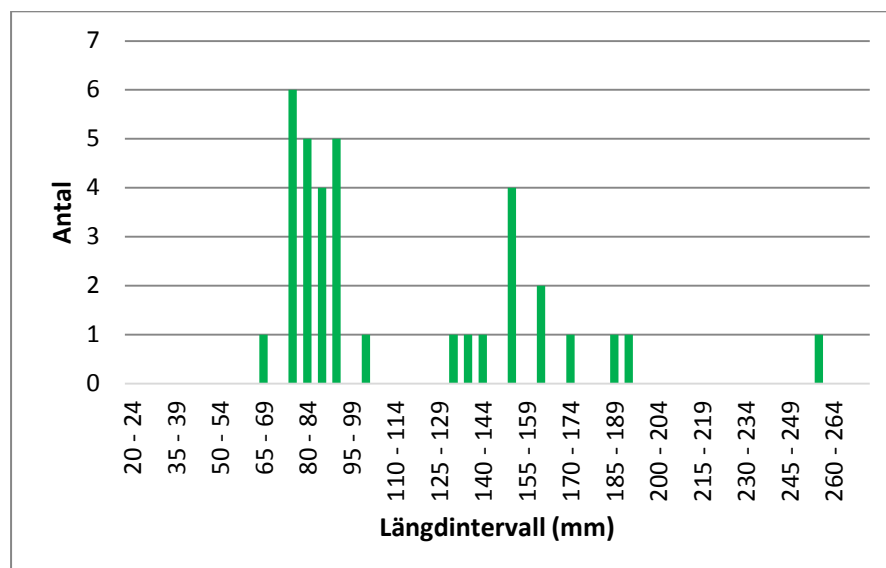
Totalt fångades 35 öringar av varierande storlek (69-255 mm) med dominans av årsungar (0+). Även fleråriga öringar fångades och en större individ (255 mm) som var mer eller mindre blank noterades.

Figur 10. Längdfördelning fångade öringar.
