Fakta 2022:2

Länsstyrelsen  
Stockholm

## Vattenvegetation i sjöarna Holmsjön och Tullan, 2021

Inventering av sjöarnas växtsamhällen  
samt klassificering av ekologisk status  
avseende makrofyter

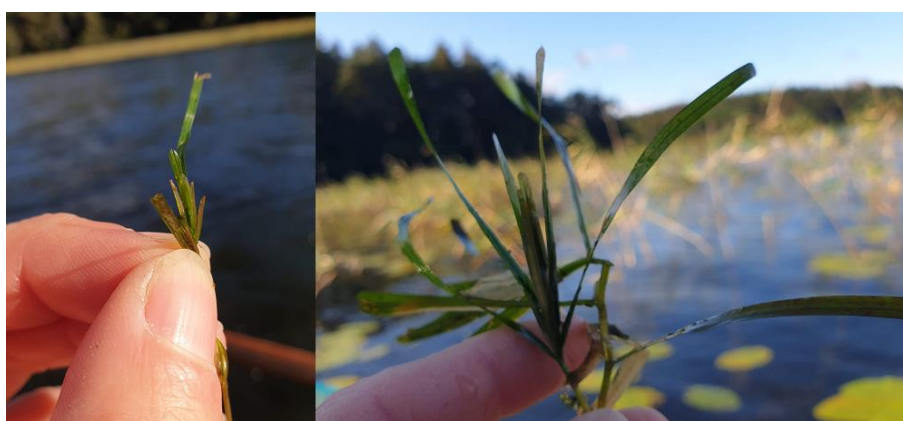
Figur 1. Uddnate (*Potamogeton friesii*) och bandnate (*Potamogeton compressus*) är två rödlistade arter som påträffades i Tullan 2021. Foto: Naturvatten AB.

I Tullan påträffades två rödlistade arter; nämligen uddnate (*Potamogeton friesii*) och bandnate (*Potamogeton compressus*), (Figur 1). Uddnate noterades i transekt 2 på finsediment på 4,4 meters djup (X:6566042, Y:132705). Arten anges i rödlistan som nära hotad. Bandnate (*Potamogeton compressus*) noterades i två transekter. I transekt 4 på 2,4 meters djup (X: 6566190, Y:132432) och i transekt 10 mellan 2,3 och 2,6 meters djup (X: 6566904, Y:132565 till X: 6566911, Y: 132544). Bottensubstratet dominerades i dessa transekter av grovdetritus. Arterna har enligt vår kännedom inte tidigare noterats i Tullan.

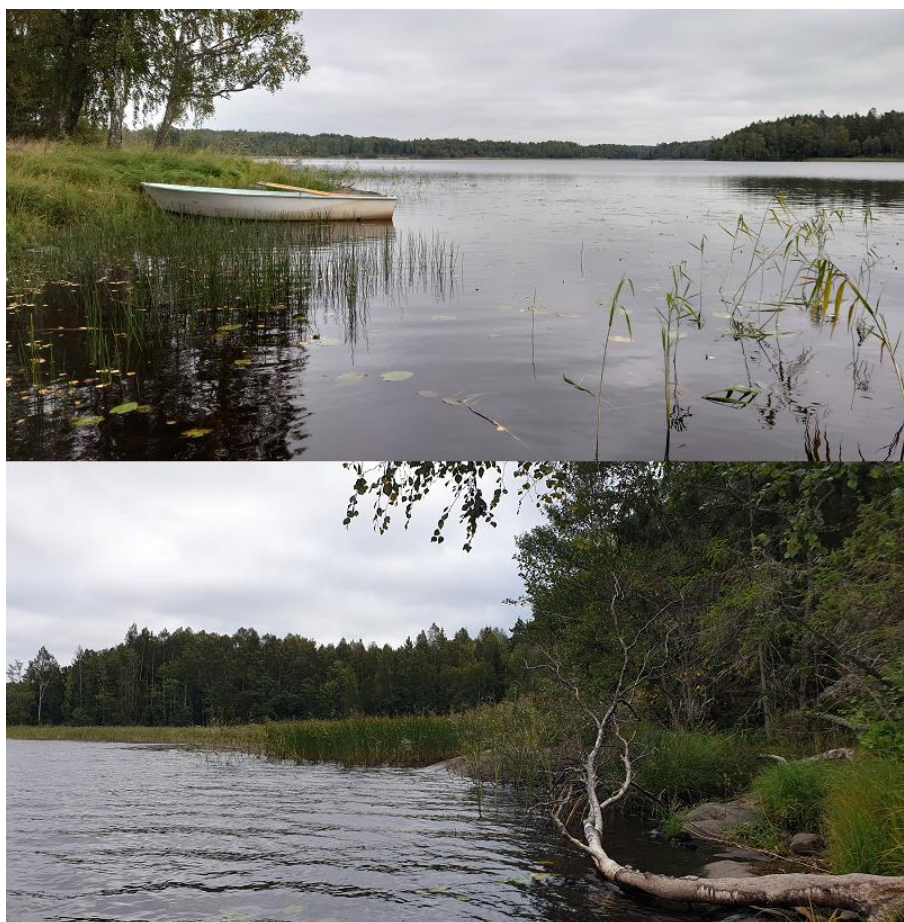
Figur 3. Holmsjön kantas av omväxlande breda och smala bälten med övervattensvegetation, öppna stränder med bete och håll-/blockmark. Foto: Naturvatten AB.

Holmsjön inventerades den 8 september med 10 transekter (Figur 2-3 och Bilaga 1-3). Sjön är belägen i Norrtälje kommun och omgivningen domineras av skogsmark och i väster av betes- och åkermark samt mindre bebyggelse. Stränderna kantas till största del av vassbälten men även delvis av öppna betesstränder och hållar. Bredare vassar förekom framförallt längs sjöns norra strand och den nordöstra viken vid sjöns utlopp samt i den södra viken. Annan övervattenvegetation som noterades runt sjön var bland annat smalkaveldun, starr, säv, topplösa och svärdsilja.

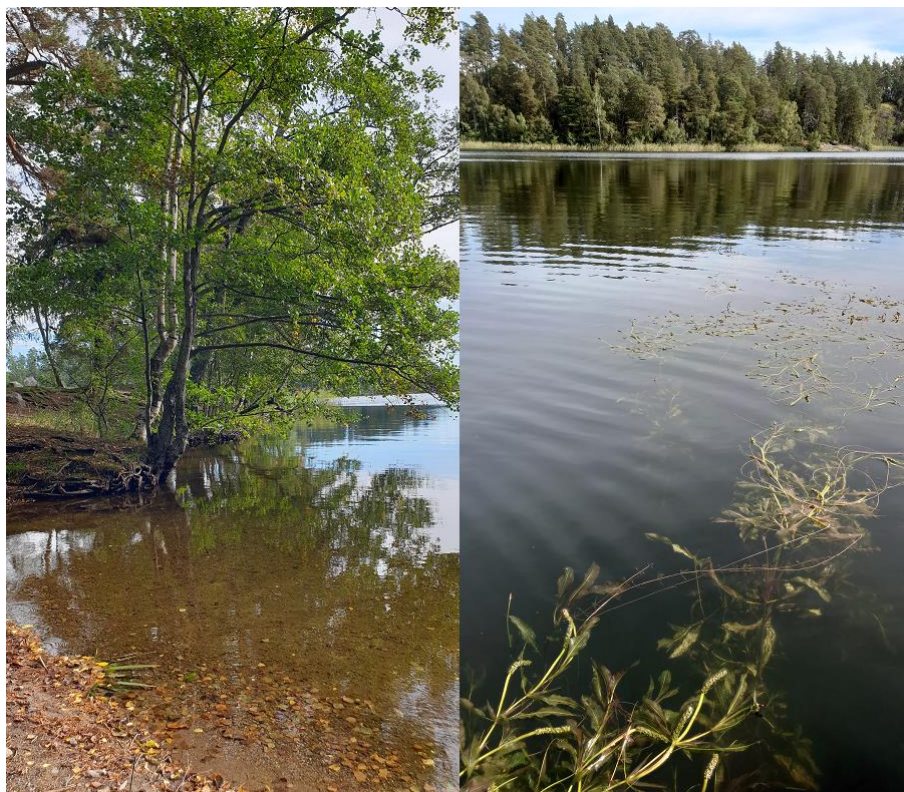
Figur 5. Tullan kantas omväxlande av vass- och smalkaveldunbälten med berghällar och enstaka partier med öppen sten och sandstrand. Foto: Naturvatten AB.

Tullan inventerades den 13 september med 11 transekter (Figur 4-5 och Bilaga 1-4). Sjön delas av Södertälje och Salem kommuner. Omgivningen domineras av skogsmark och en del jordbruksmark, främst runt den norra delen av sjön. Strax söder om sjöns sydliga vik passerar Södertäljevägen (E4/E20). Stränderna kantas till största del omväxlande av vassbälten och

berghällar med enstaka kortare sträckor av öppen sten och sandstrand. Bredare vassar förekom framförallt längs sjöns norra och södra ände samt vid östra viken nedanför kraftverket vid Kolbotten. Annan övervattenvegetation förutom vass som noterades vid sjöns stränder var bland annat smalkaveldun, säv, starr och sjöranunkel.

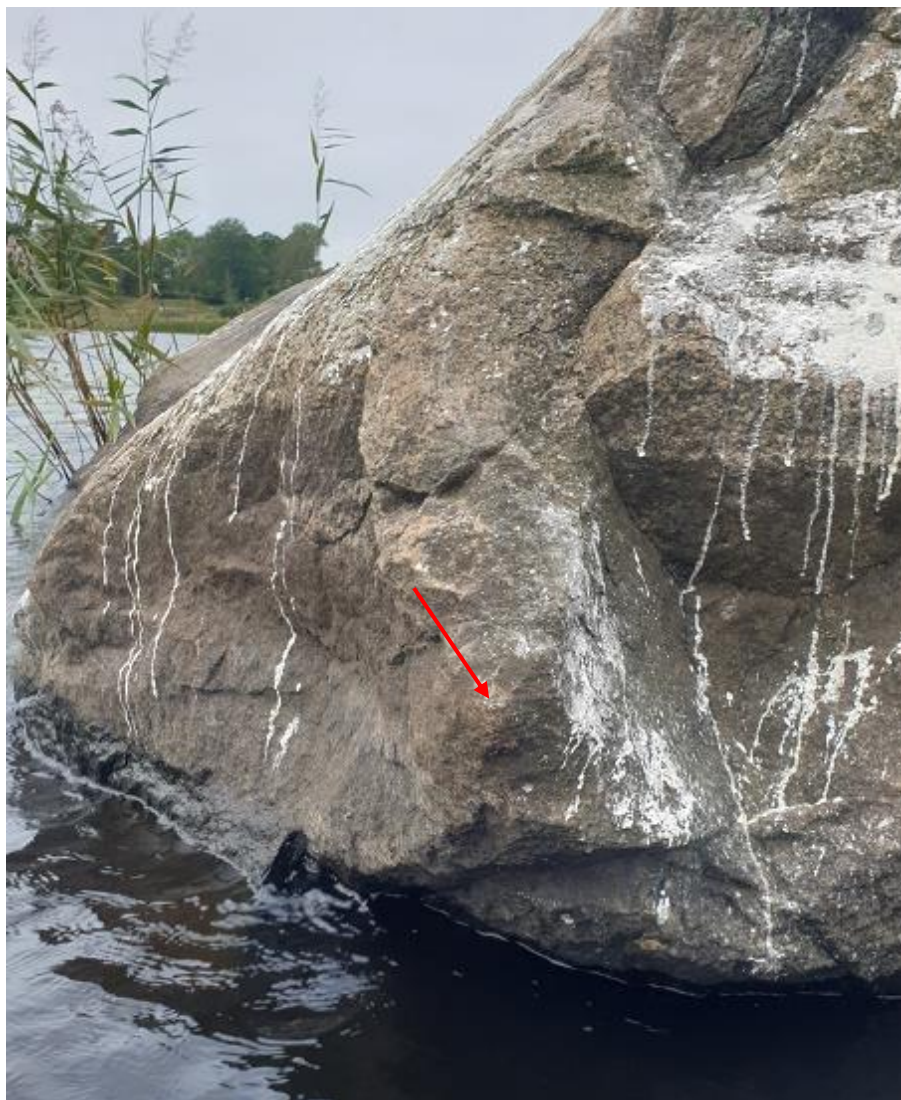
| Sjö | Position<br>(SWEREF 99 1800) | | Vattenstånd |
|---|---|---|---|
| Holmsjön | 6622745 | 194172 | 0,30 m under östra spetsen på stort block |

Holmsjön. Röd pil markerar läge för vattenståndsinmätning.

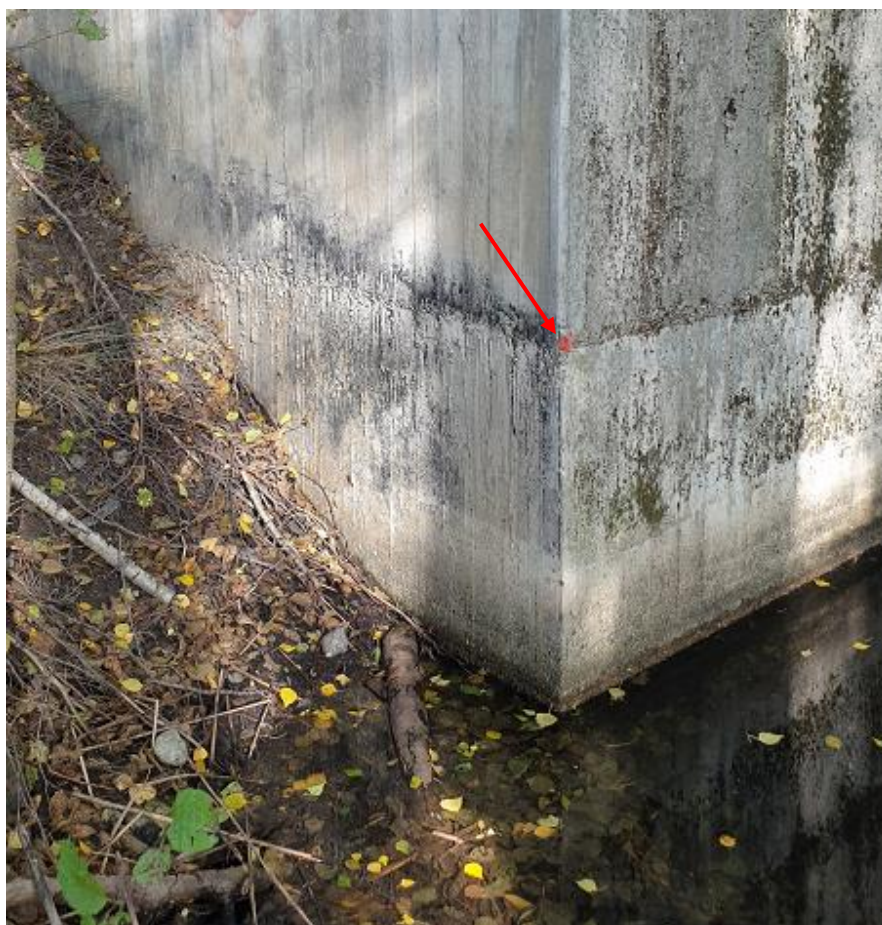
| Sjö | Position<br>(SWEREF 99 1800) | | Vattenstånd |
|---|---|---|---|
| Tullan | 6567010 | 132580 | 0,82 m under skarv i betongfundament mätt mot<br>norra hörnet (röd markering) |

Tullan. Röd pil markerar läge för vattenståndsinmätning.
