# Översiktlig miljöteknisk markundersökning MIFO fas 2

Länsstyrelsen i Kronobergs län

Klint 1:17, Strömsnäsbruk  
Markaryd kommun

Projekt: 1403800

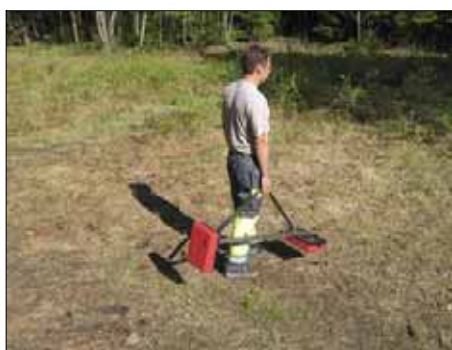
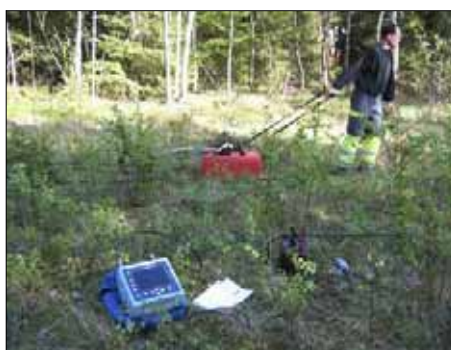
För att lokalisera eventuellt kvarvarande underjordiska cisterner och djupare utfyllnadsområden där metallföremål deponerats undersöktes aktuellt område först med metalldetektor. Mätningarna utfördes i profiler med ca 1,5 meters mellanrum. Läget för det undersökta området redovisas i bilaga 4. Vid undersökningen används en FISHER "Gemini-3", djupsökande, 2-enheters metall och mineraldetektor. Gemini-3 är känslig för stora metallföremål ner till mer än 6 meters djup.

Genom mätning med georadar undersöktes möjligheten att se cisterner och djupare utfyllnadsområden där restprodukter kan ha deponerats. Mätningen utfördes i profiler och läget för dessa redovisas i bilaga 4. Vid georadarmätning registreras data och presenteras som ett radargram för respektive mätprofil där sedan objekt och strukturer kan identifieras. Utrustningen som användes vid radarundersökningen är en portabel Subsurface interface radar system, "The SIR system - 2" från Geophysical Survey Systems, Inc. Den antenn som användes är modell 5106, 200 Mhz.

Figur 4. Metalldetektor- och georadarundersökning.

Metalldetektorn fördes över ett område på ca 1400 m<sup>2</sup>, bilaga 4. Inom det undersökta området detekterades inga metallanomalier som i amplitud och utbredning bedöms motsvara en stålbehållare eller utfyllnadsområden där större metallföremål deponerats.

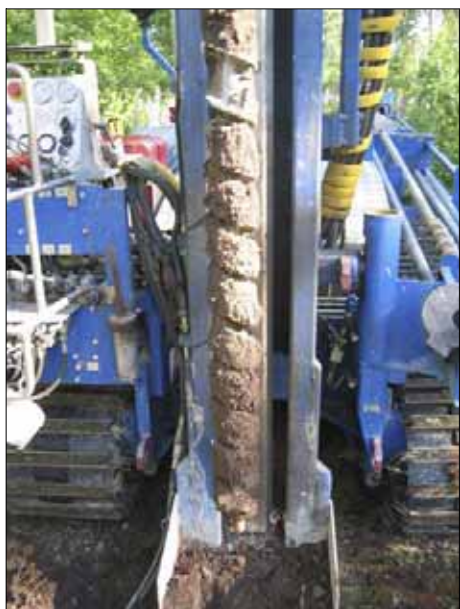
Jordprovtagning utfördes den 23 juni genom skruvborrning med borrhandsvagn Geotech 604 D i 8 provtagningspunkter, varav en försågs med grundvattenrör. Provtagningspunkternas läge framgår av situationsplanen under bilaga 1.

Skruvsonderingen utfördes genom metervis upptag ned till mellan 3,0 och 6,0 meter. Då det sandiga materialet bitvis var mycket svårborrat (sand packades på skruven vid upptag) kunde inte grundvattnet nås i samtliga borrhål. Jordskruven rengjordes mellan varje upptag och jordprover uttogs halvmetersvis ned till 2,0 meter och därefter metervis. Fortlöpand noterades jordart, lagerföljder, uppskattad grundvattennivå samt avvikande syn- och luktintryck. Samtliga uppgifter framgår av provtagningsprotokollet under bilaga 2.

Figur 5. Skruvprovtagning.

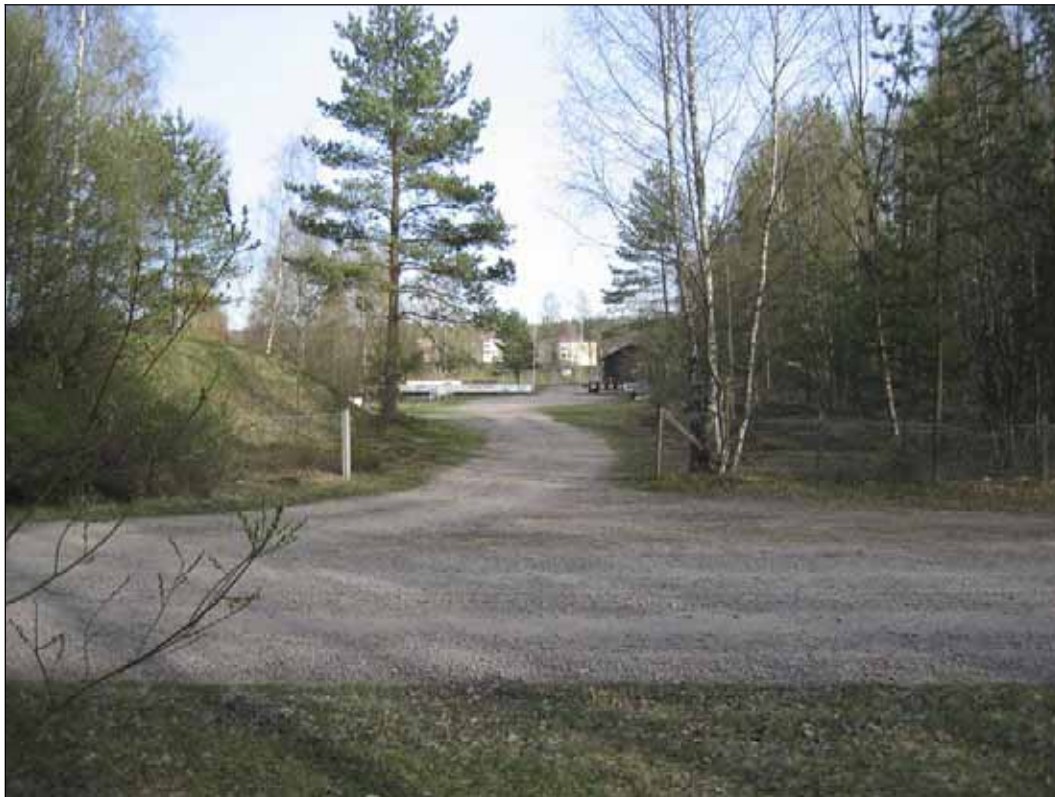
Foto 1) Undersökningsområdet, fd spilloljehantering på Klint 1:17, sett från "stora" vägen, 2004-04-29.

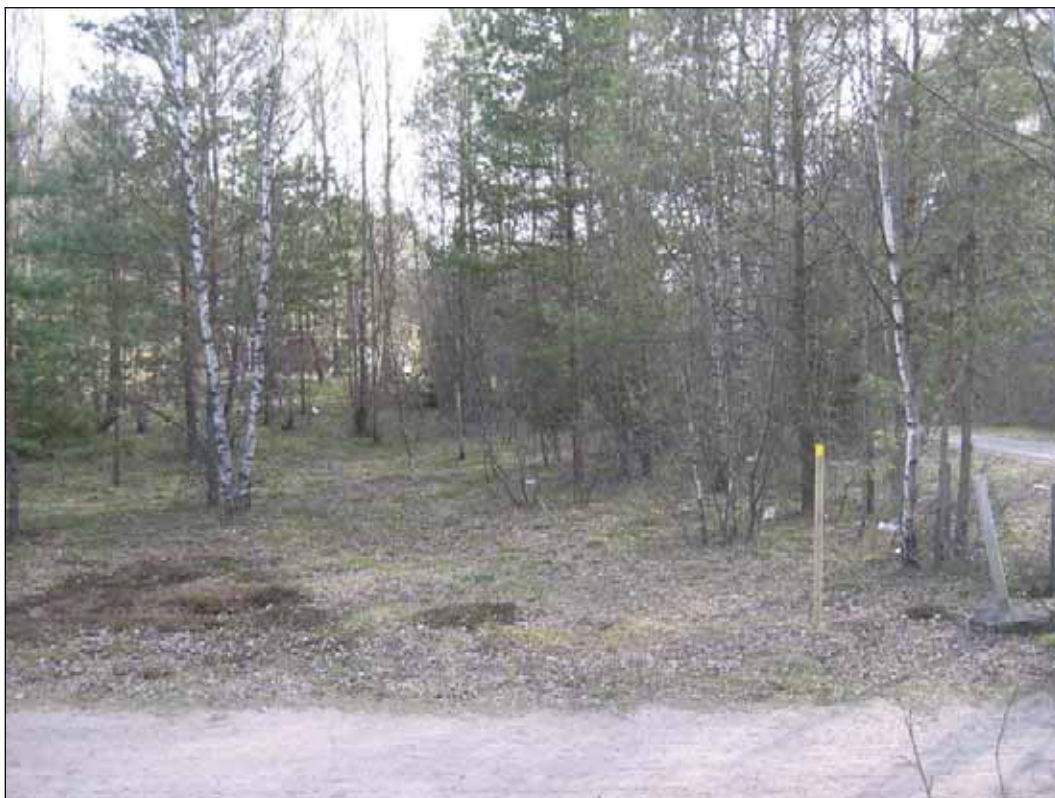
Foto 2) Undersökningsområdet sett från mindre grusväg, "stora" vägen till höger i bild 2004-04-29.

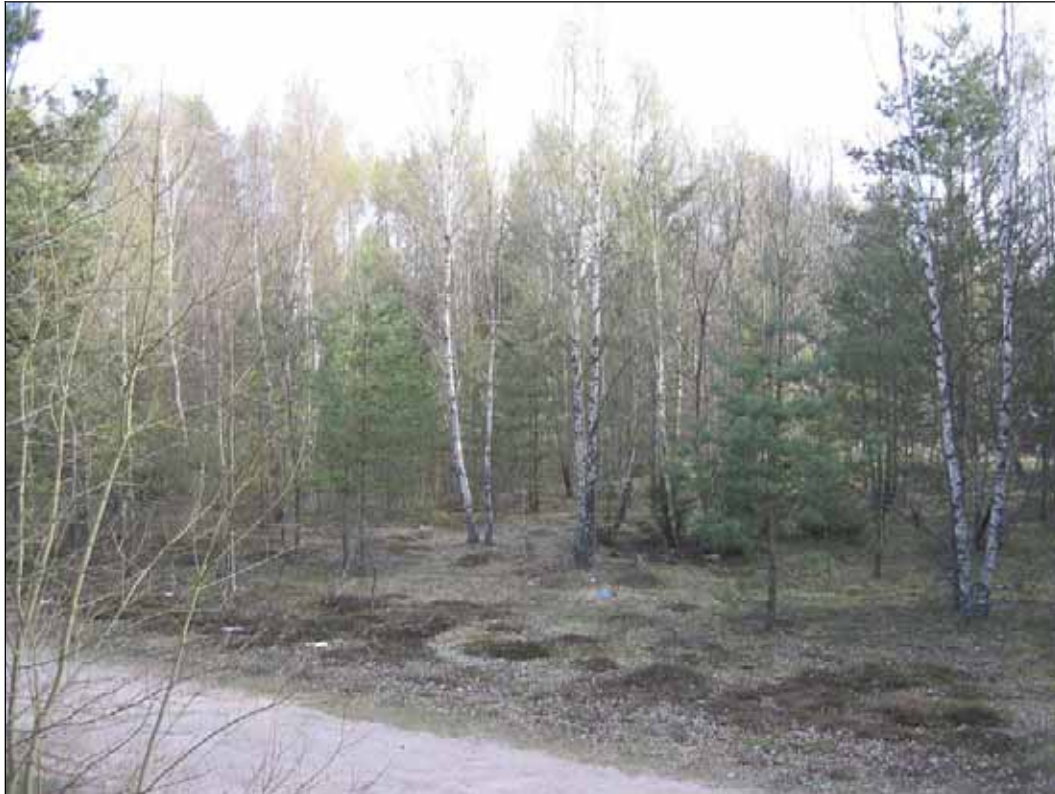
Foto 3) Undersökningsområdet sett från nordöst, 2004-04-29.

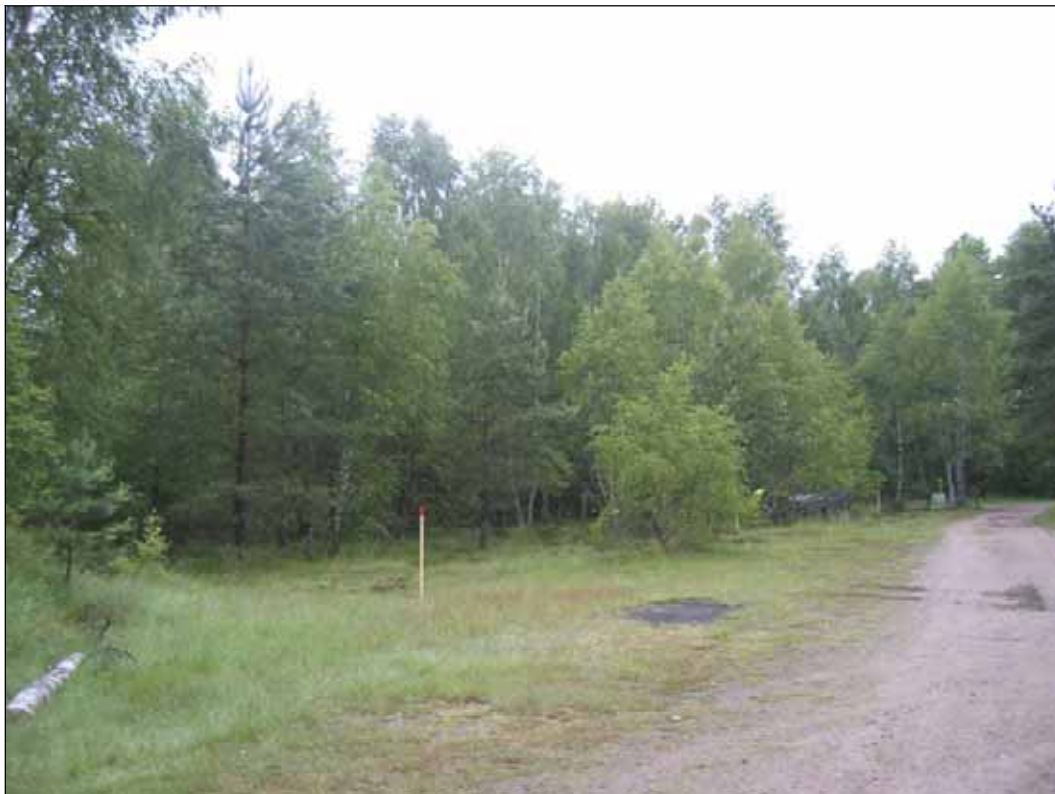
Foto 4) Undersökningsområdet sett från sydöst, mindre grusväg till höger i bild, 2004-06-24.
