Hydromorfologisk utredning av Drevåns avrinningsområde

LÄNSSTYRELSEN
I KRONOBERGS LÄN

ISSN: 1103-8209, Meddelande nr 2009:13

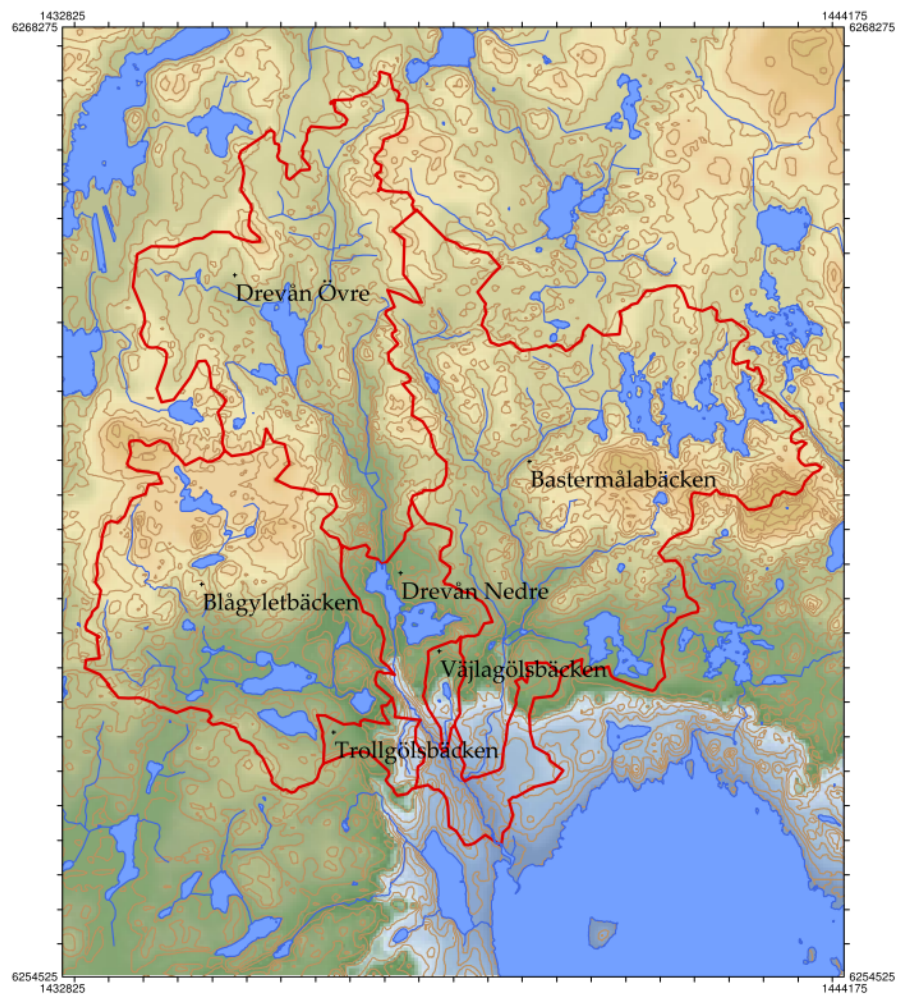
Figur 3 Drevåns avrinningsområde med delavrinningsområden.

Drevåns avrinningsområde har delats upp i sju mindre delavrinningsområden utifrån tillrinnande biflöde till Drevån. Huvudfårans avrinningsområde delades också in i två delar, ett större område med utlopp i Drevsjön och ett nedre område från Drevsjön till utloppet i Mien. Det västra delavrinningsområdet har kallats Blågyletbäcken eftersom vattendraget saknar namn på kartan.

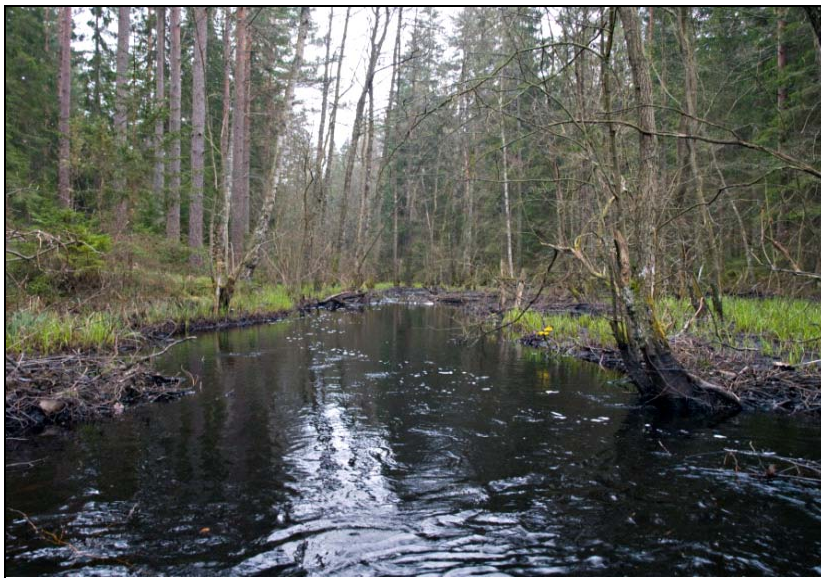
*Figur 4 Drevån strax söder om Bastaremlåbäckens inflöde.
Vattenföringen är strax över medelvattenföring*

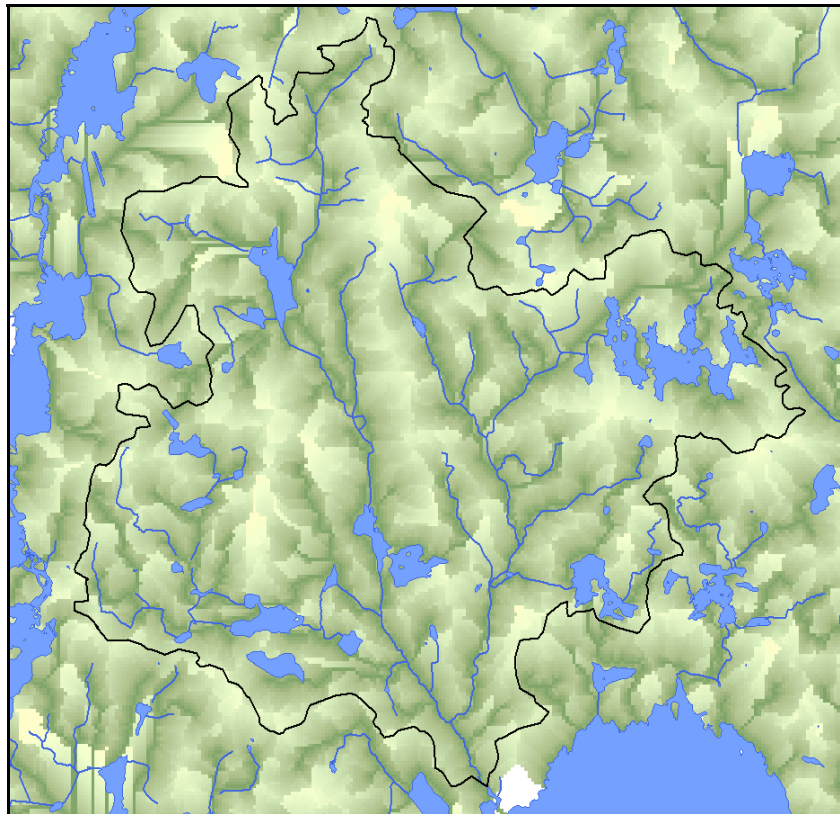
Figur 5 Beräknat avstånd till närmaste vattendrag. Ju ljusare färgen är desto längre tid tar det för vattnet att nå vattendraget. Pixelstorlek är 50 m.

Från kartan kan vi se att dräneringsnätet är tämligen tätt och i de flesta fall når nederbörden en bäck relativt snabbt. Områden som avviker är höjdområdet mellan Stensjön och Hössjön, området vid Buskahult samt sydväst om

Yttre Arasjön. Vatten från dessa områden kommer därför att tillföras Drevån senare jämfört med andra områden i avrinningsområdet. Man kan också notera att dagens bäck från Värlagölen inte stämmer med beräknad plats för avrinningen. Förmodligen beror detta på att dagens bäck är maskinellt grävd och utgör inte den naturliga flödesriktningen.

Kartan med flödesavstånd ger också en bra bild över hur delavrinningsområde bör avgränsas. De ljusare partierna utgör naturliga vattendelare mellan avrinningsområdena.

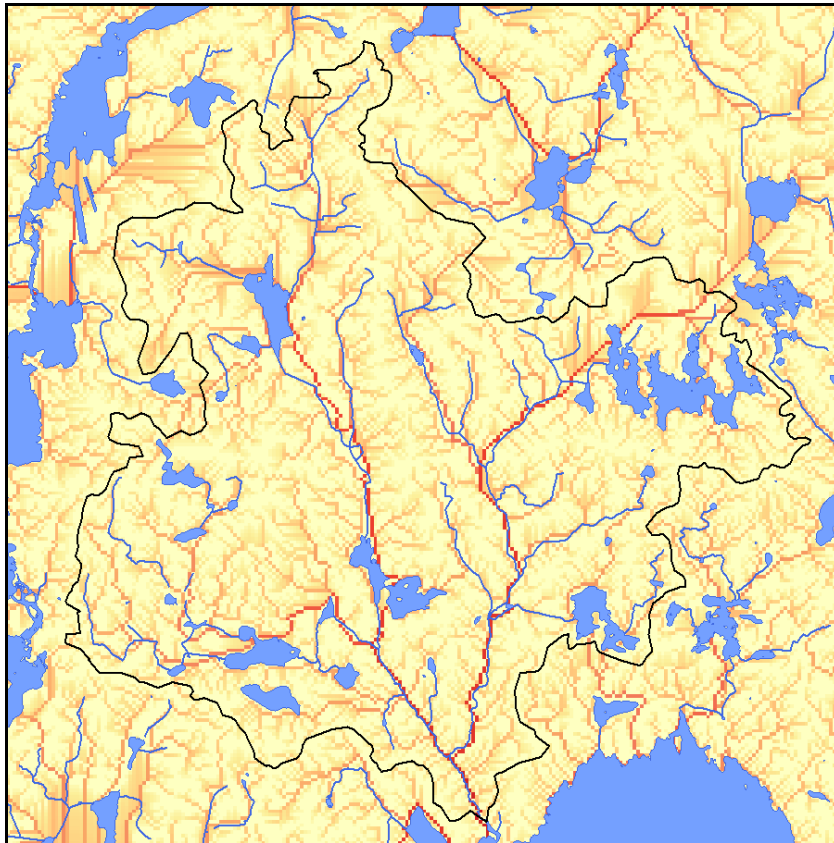
Det beräknade potentiella dräneringsnätet stämmer tämligen väl med det verkliga dräneringsnätet trots att höjddatabasen är relativt grov i upplösning. Större avvikelser förekommer på stora flack områden i de övre delarna av avrinningsområdet, något som är förväntat. Bäst stämmer modellen i de brantare delarna i södra delarna.

Från kartan över potentiellt dräneringsnät kan man lägga märke till några intressanta företeelser. Drevån och Bastaremålabäcken har ungefär samma mörkorange färg. Om man går in i kartan kan vi se att Drevån har ackumulerat 14 579 pixlar vid sammanflödespunkten med Bastaremålabäcken medan Bastaremålabäcken har ackumulerat 11 478 pixlar. Flödet i Drevån bör därför vara något högre än Bastaremålabäcken men inte så långt ifrån varandra. Varje pixel motsvarar 2500 m².

Figur 7 Karta över potentiellt dräneringsnät, beräknat med höjddatabas i GIS. Ju mörkare röd en pixel är, desto mer vatten har ackumulerats fram till denna punkt och desto säkrare är det att hitta det beräknade vattendraget i fält

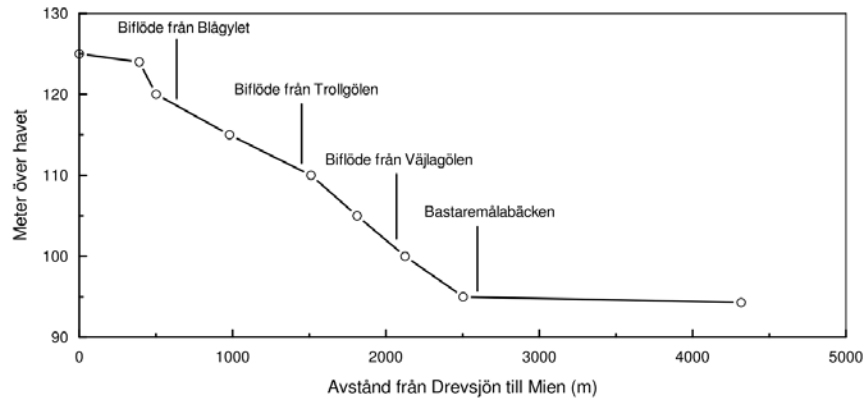
Figur 8 Förändring i Drevåns fallhöjd från Drevsjön till utloppet i Mien

Drevåns fallhöjden inom delavrinningsområdet från Drevsjön ned till Mien motsvarar 29,4 meter på en vattendragsträcka på 4,3 km. Det ger en genomsnittlig lutning på ca 0,7 %. I de flesta fall brukar detta motsvara delsträckor med strömmande vatten, nära att definieras som en fors. Från Drevsjön och 350 meter nedströms är lutningen ca 0,3 %. Från denna punkt ned till strax norr om Bastaremlålabäckens anslutning till Drevån är betydligt högre kring 1,3 %. Från Bastaremlålabäcken ut till Mien är lutningen mycket flack, kring 0,06 %. Drevåns förändring i lutning innebär att karaktären på strömningen i Drevån är ganska olika. Beräknad årsmedelvattenföring från avrinningsområdet motsvarar ca 36 l/s. Därtill tillkommer vatten från det övre delavrinningsområdet uppströms Drevsjön.

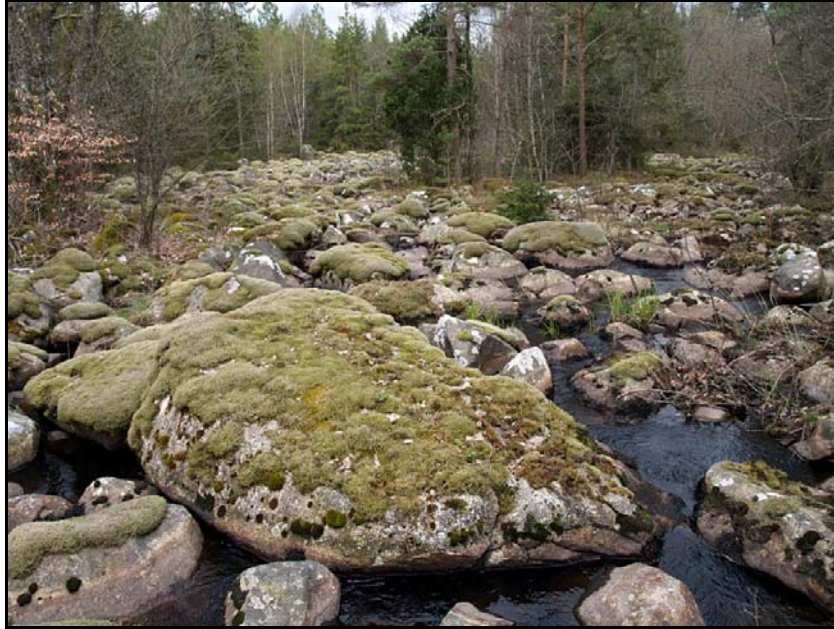
Från 350 meter ned till 700 meter nedströms Drevsjön rinner Drevån genom ett mycket stort blockfält. Blocken är rundade och många block har en diameter mellan 70 till 150 cm. Blockfältet är en tydlig indikation på att Drevåns dalgång har utgjort ett kraftigt utflöde av smältvatten under isavsmältningen för ca 12 000 år sedan.

Figur 9 Stort blockfält i Drevån söder om Drevsjön. Genom blocken finns ingen tydlig fåra utan vattnet sipprar mellan och under blocken.

I denna delsträcka är det svårt att definiera en tydlig fåra utan vattnet rinner mellan och delvis under blocken. I samband med besöket den 31/4 -08, fanns det tecken på rinnande vatten i ca 10 m bred passage genom blockfältet. Några decimeter stora fiskar noterades i delsträckan och det vara tydligt att dessa kunde röra sig även under blocken.

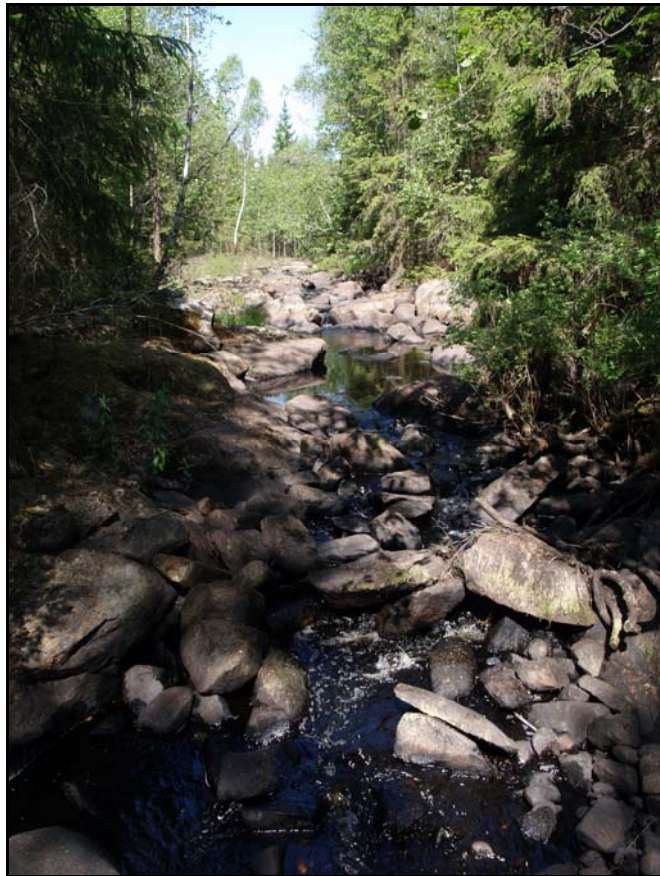
Figur 11 Drevån på samma plats som bilden på rapportens omslag fast vid ett flöde nära lägsta lågvattenföring.

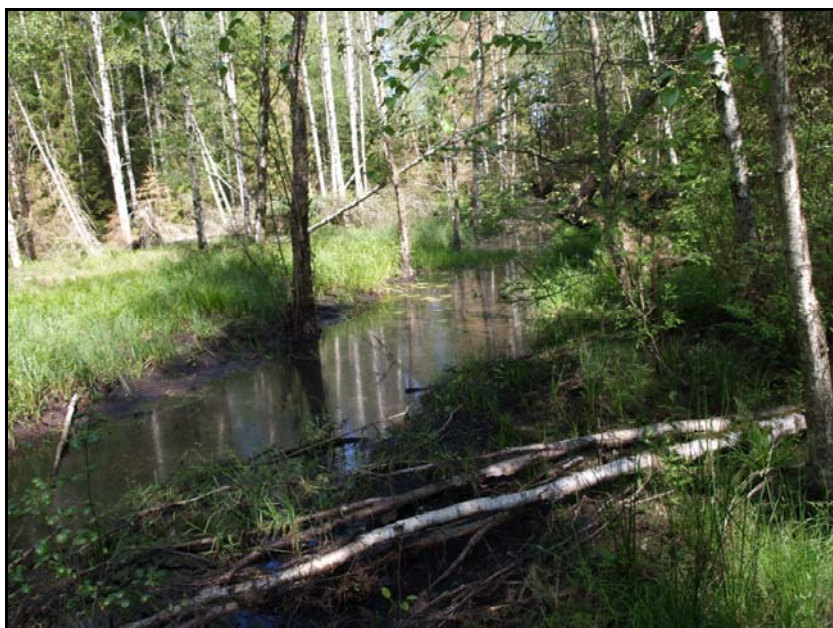
Drevån har ganska olika karaktär ovan Drevsjön jämfört med nedströms sjön. Från Drevsjön och 800 meter uppsöms utgörs fåran av ett grävt dike som tillkom efter avsänkningen av sjön. Jordarterna runt Drevån i denna del utgörs av organogena jordar. Runt Drevån förekommer idag planterad gran-skog som kan karaktäriseras som sumpskog. Strax norr om Sjödalen, ca 1460 m uppströms Drevsjön, delar sig Drevån i två grenar. Den västra grenen går upp mot Hössjön. En stor del av denna sträcka är uträtad och omgrävd. Fåran form är inte heller naturlig utan Drevån har sannolikt fördjupats för att underlätta markavattning.

Figur 14 Drevån ca 300 m uppströms Drevsjön. Fåran är till stor del grävd och är därmed utan variation i morfologin. Omgivningarna består av sumpskog.

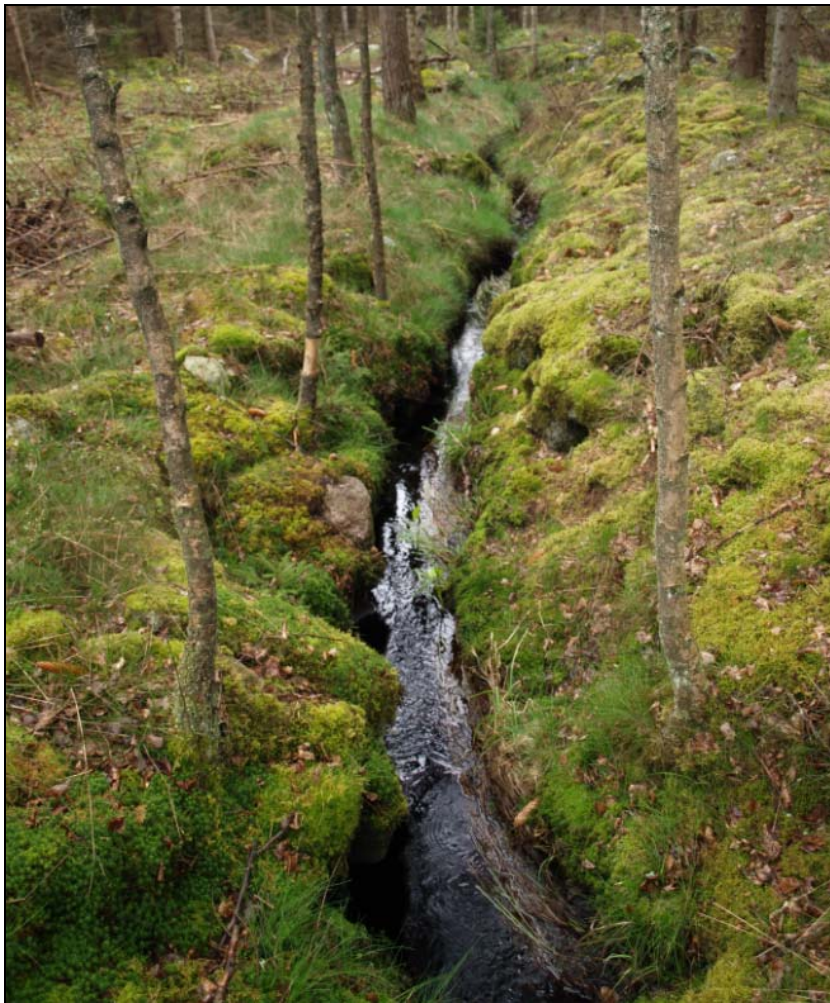
*Figur 15 Väjlögölsbäcken mellan Väjlögölen och Drevån.
Delsträckan är till stor del ett grävt dike. Notera vallarna längs vattendraget.*

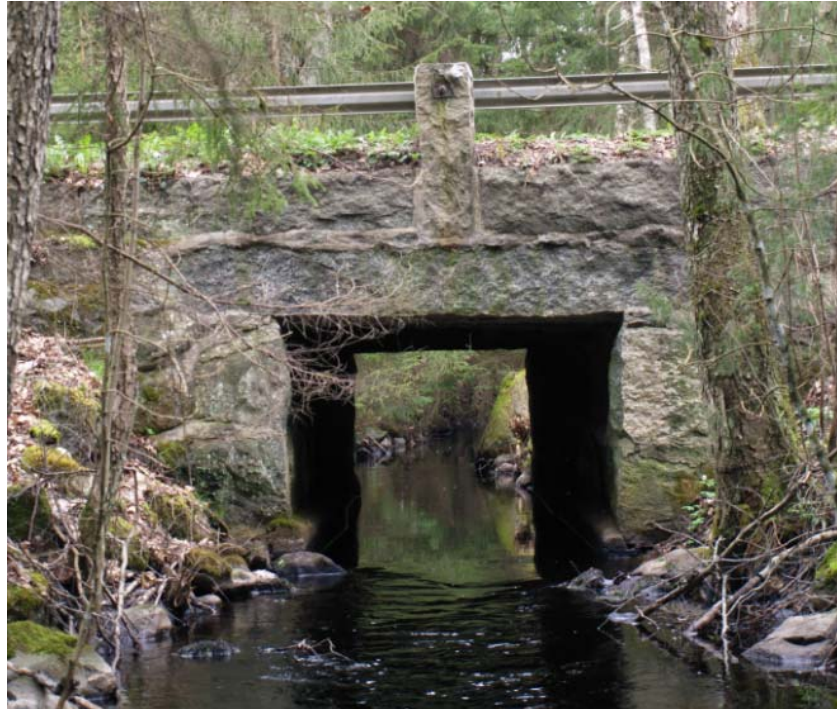
*Figur 16 Vägbro över Bastaremlåbäcken strax söder om Bastaremlå.
Sektionen har nyttjats för flödesmätningar.*

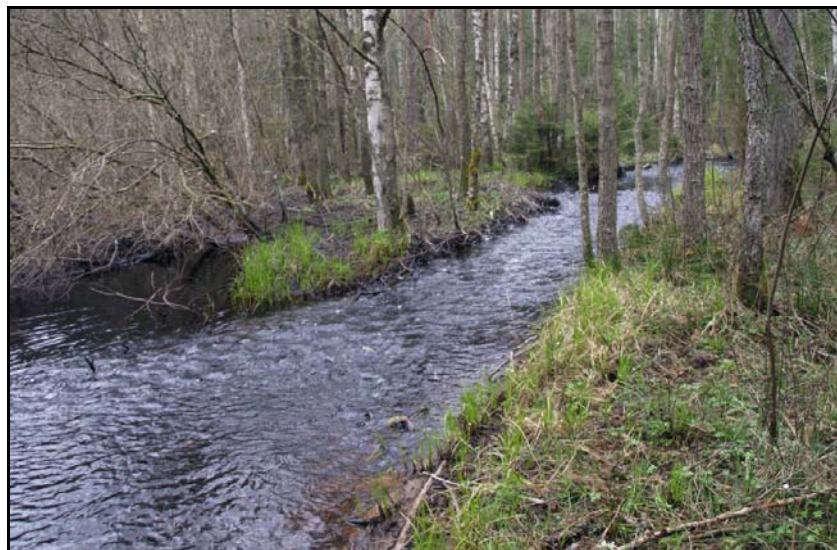
*Figur 17 Bastaremlåbäckens utlopp i Drevån.
Vattendjupet varierar mellan 10 till 20 cm.*

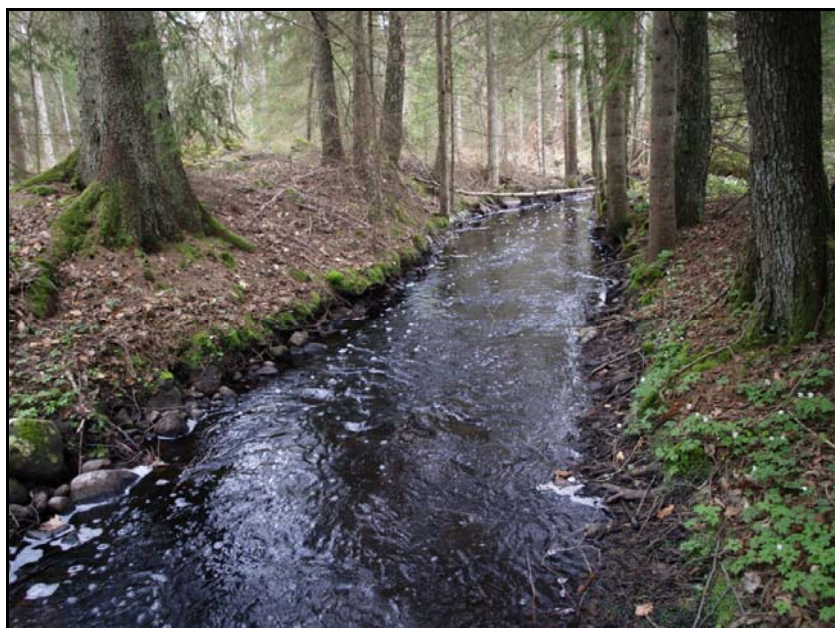
Figur 18 Basteramålabäcken söder om Basteramåla vid ett flöde nära medelvattenföring. Fåran är kraftigt rensad från block och sten (2008-04-31).

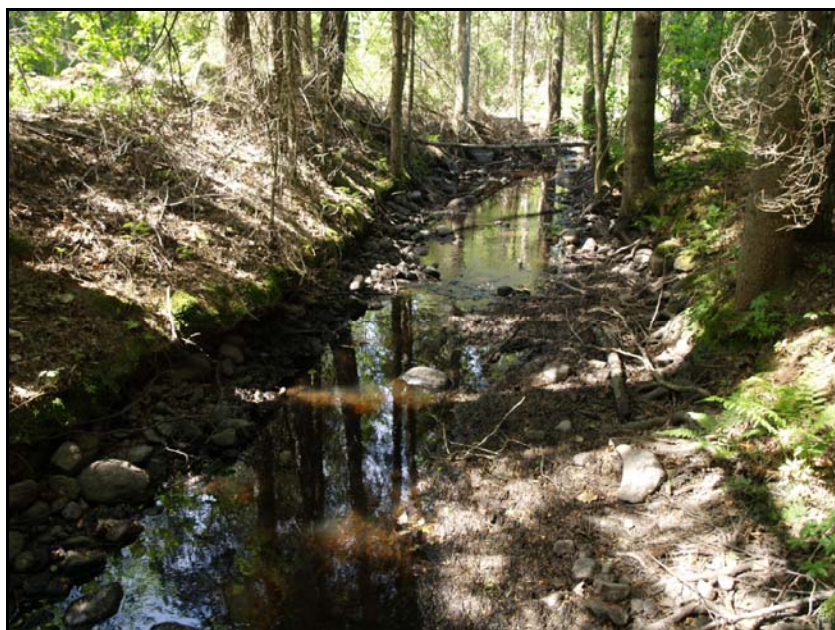
Figur 19 Samma plats som föregående bild men vid ett flöde nära lägsta lågvattenföring (2008-06-07).

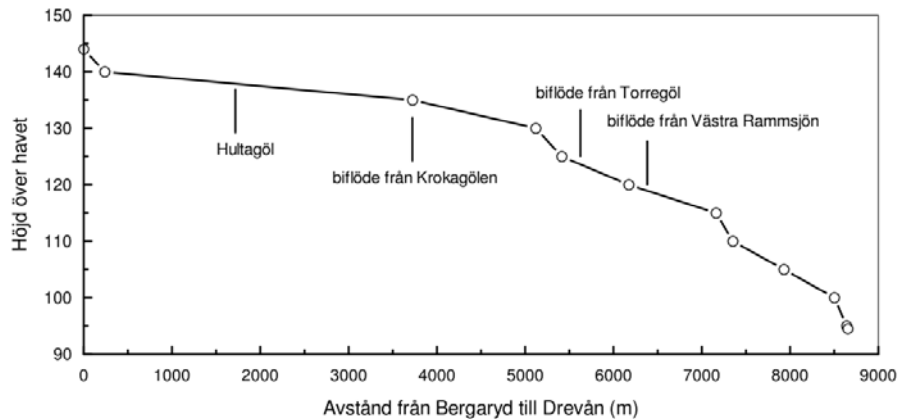
Figur 20 1 Bastaremlåbäckens förändring i höjd från Bergaryd till inloppet i Drevån

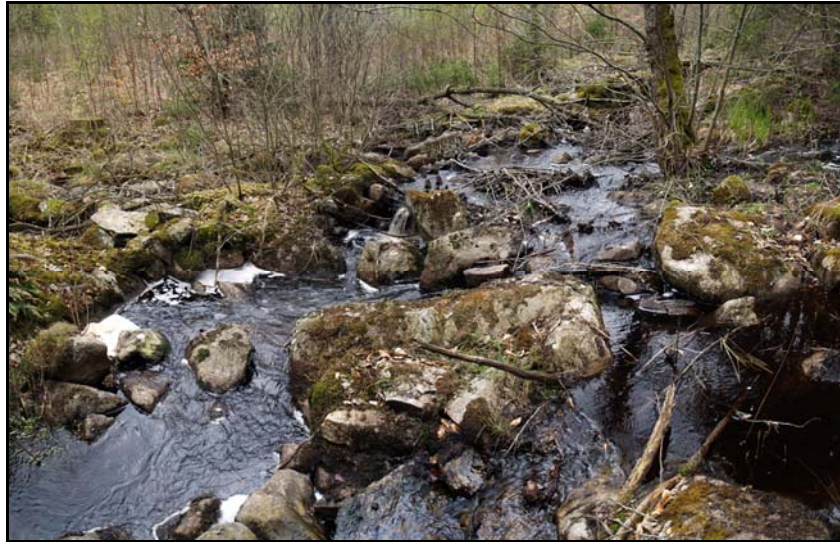
Figur 21 *Blågyletsbäckens inlopp till Drevån. Bäckens har ingen definierad fåra i denna delsträcka utan utgör ett flätflodsystem*

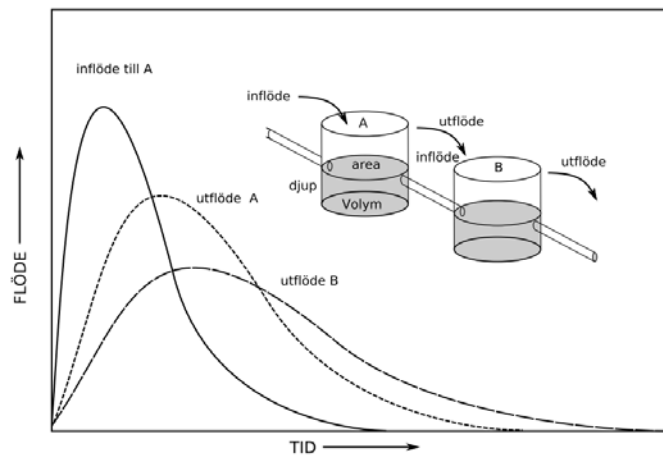
Sänkningen av Drevsjön har tidigare angivits som en orsak till låga flöden i Drevån. Det samband som har angivits är att vattenståndet efter sjösänkningen når ner till en klack för att sedan avta kraftigt i flöde. Denna bild stämmer inte helt och hållet. Förekomst av sjöar i ett vattendrag fungerar ungefär som att hålla vatten i en hink med ett utlopp. Hur fort vattennivån stiger beror på hur mycket vatten som rinner till sjön, hur formen på utloppet ser ut samt sjöns volym vid olika vattenstånd. I samband med ett nederbördstillfälle kommer tillrinningen till sjön att öka vilket leder till att vattennivån i sjön börjar stiga. I de flesta fall kommer utloppets tvärsnittsarea att öka med ökad vattennivå i sjön vilket innebär att utflödet från sjön ökar proportionellt med inflödet. Sjön inför en viss tröghet i avrinningssystem genom att förlänga varaktigheten för flödespulsen. Om flera sjöar ligger efter varandra kommer denna effekt bli allt mer accentuerad. Även våtmarker kan fungera som dämpare i systemet.

Figur 23 Effekten på flödespulsen vid ett nederbördstillfälle av flera sjöar i ett vattendrag. Den dämpande effekten på amplituden minskar om sjövolymen minskar vid en sjösänkning.

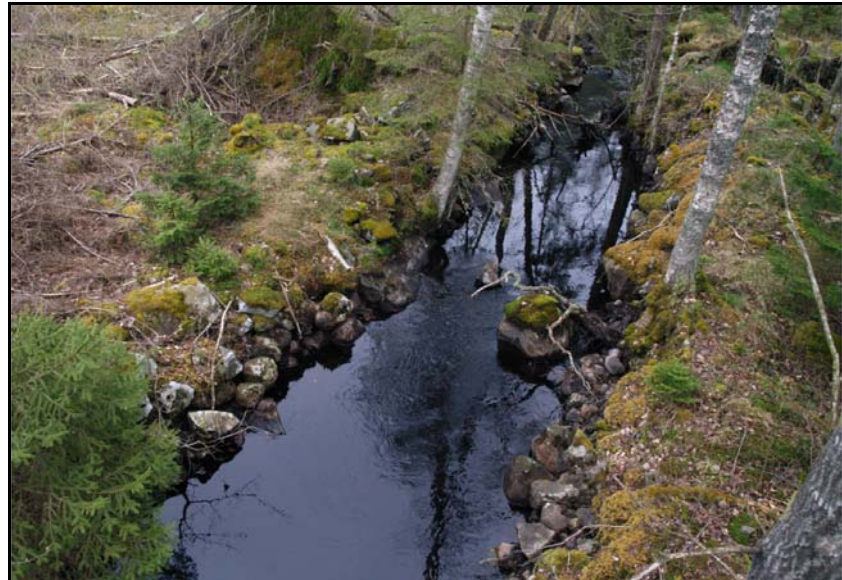
fåra. Vi kan därför anta att rensningen har inneburit att framförallt Bastare-
målabäcken reagerar snabbare på nederbörd och att flödet avklingar fortare
till en nivå motsvarande basflödet jämfört med tidigare. Mätningar som
genomfördes av Miens fiskevårdsområdesförening tyder på att denna slut-
sats stämmer.

*Figur 24 Kraftigt rensad delsträcka i Bastaremålabäcken. Delsträckan kantas av höga vallar
av bestående av uppgrävt material. Ursprungligen har fåran sannolikt varit betydligt bredare
och utgjort ett blockfält där vattnet har bromsats upp.*

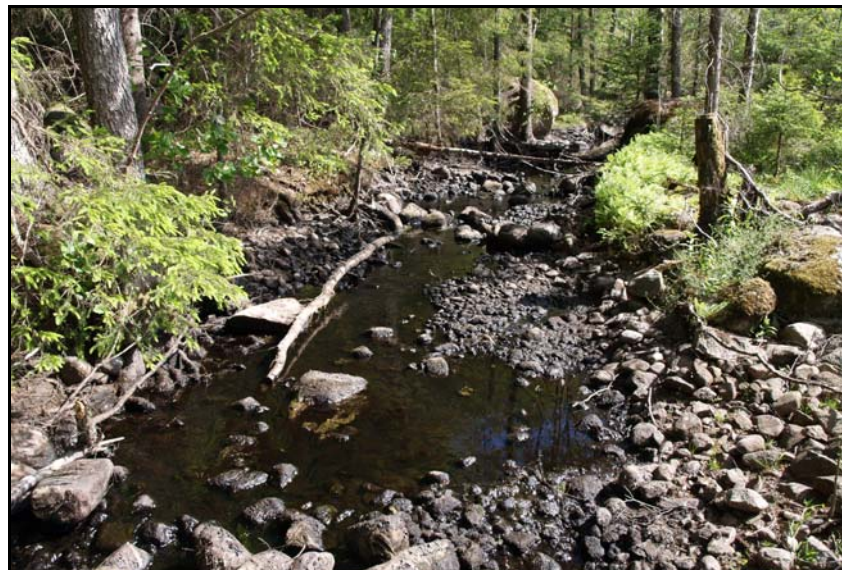
*Figur 25 Bastaremålabäcken vid mycket låg vattenföring. En stor del av den nedre delen av
bäcken är delvis torrlagd (080607). Vattenföringen vid tillfället var under 10 liter/s.*

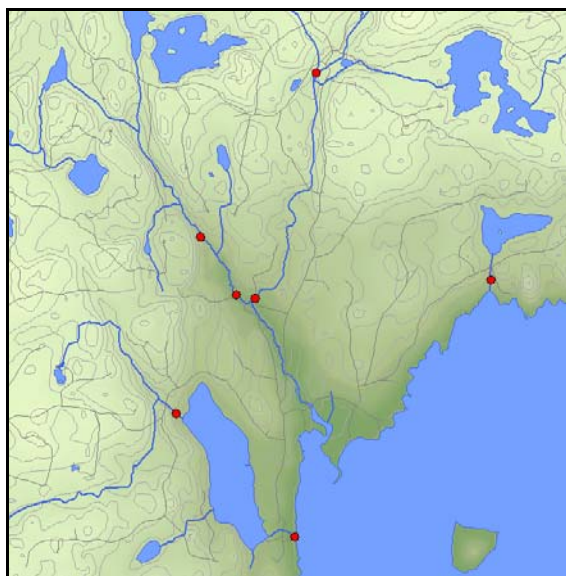
Figur 26 Förekomst av skvaltkvarnar i Drevåns avrinningsområde enligt Generalstabskartan från 1869.

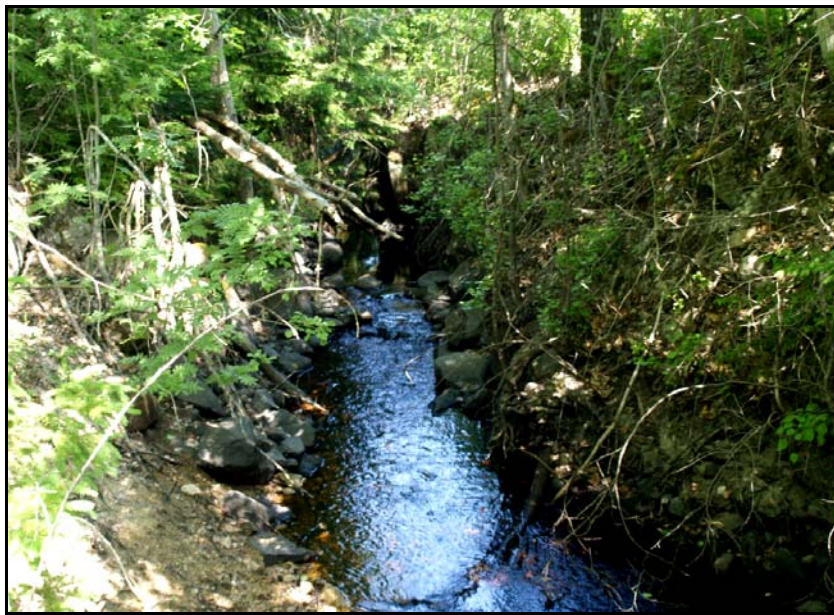
Figur 28 Bastaremaläbäcken vid Buskahult. Bäckan är långt från ett naturligt vattendrag och utgör idag mer eller mindre ett skogsdike med liten bredd och stort djup.

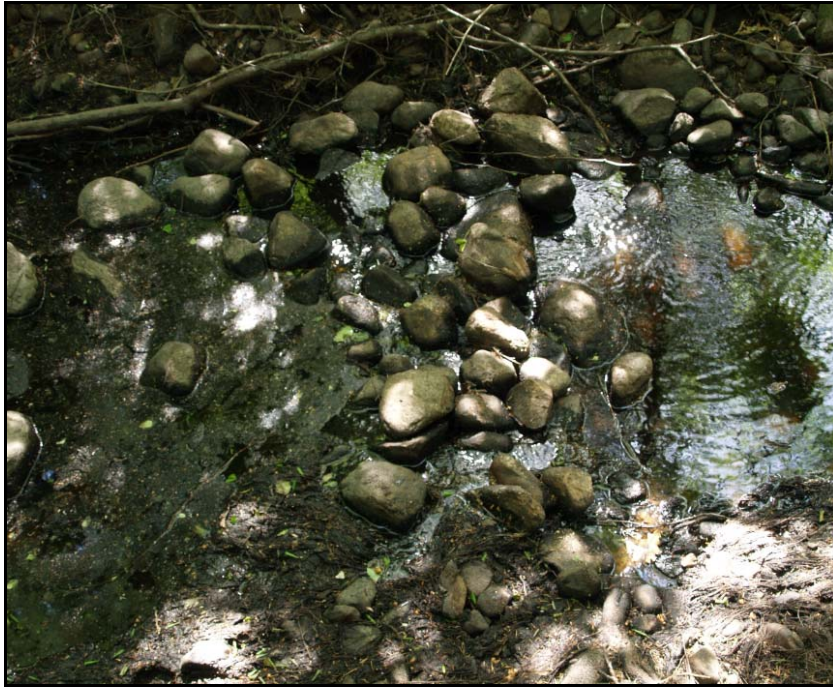
Figur 29 Utplacerad blocksträng över Bastermålabäcken. Även om den artificiella rifflen fyller en viss funktion att bromsa vattnet, skapar den diskontinuitet i vattendraget vid låga vattenföringar. Höljor saknas nedströms och uppströms blocksträngen.

I de delsträckor där man har rensat fåran och till och med sänkt ner fåran bör mängden block i fåran öka. Detta gäller speciellt de brantare delsträckorna där det kan vara olämpligt med riffle-pool system. Blocken bör hämtas från fårans kanter och läggas i mer eller mindre slumpmässigt. Storleken på blocken bör överstiga 30 cm i diameter och bör grävas ned något för att inte förflyttas vid höga flöden. De blockigare delsträckorna i Drevån som inte har rensats bör nyttjas som referens.

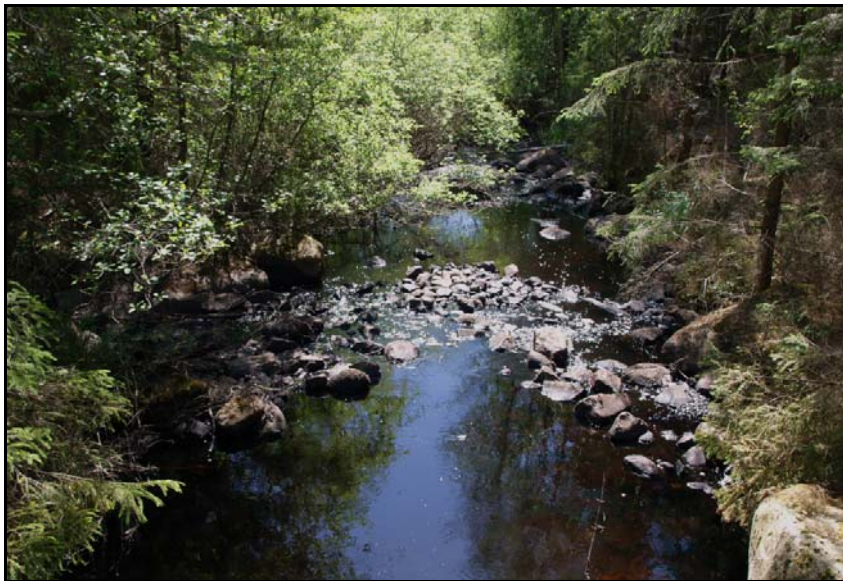
Figur 30 En naturlig riffle i Drevån omedelbart nedströms en vägtrumma. Vägtrumman har koncentrerat flödet vid höga vattenföringar och därmed eroderat ut en hölja. Materialet från höljan har sedan deponerats vid rifflen och skapat en variation i botten topografi men också avseende kornstorlekar. Notera den typiska V-formen. Denna utformning bör nyttjas som mall vid liknande åtgärder i fåran.
