# Naturvärdesinventering av Trässhults kanal

- hydromorfologi och biologi

LÄNSSTYRELSEN  
I KRONOBERGS LÄN

ISSN 1103-8209, meddelande nr 2009:14

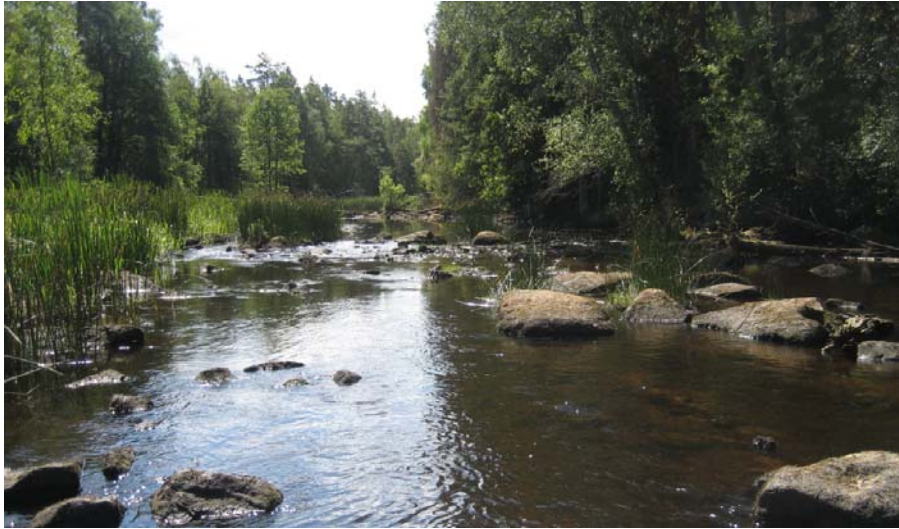
Fig 6. Trässhults kanal ca 300 m söder om grunddammen. En typisk delsträcka med block

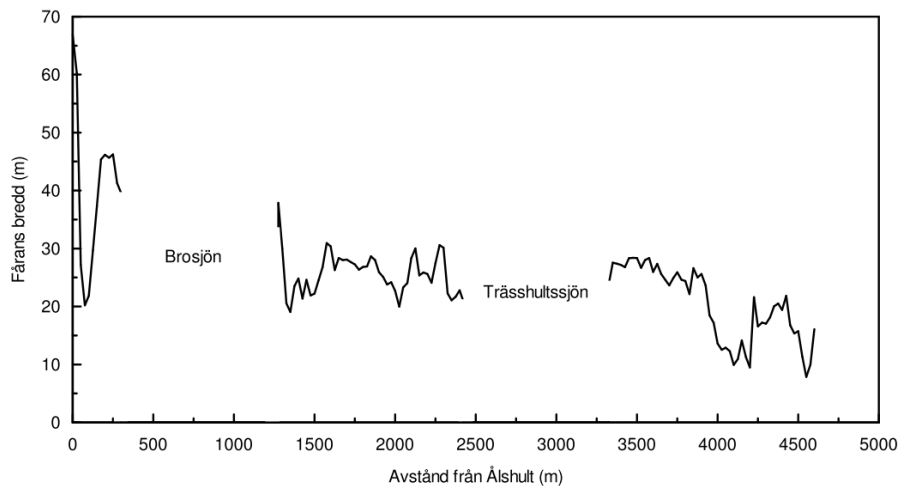
Fig 7. Variationen i fårans bredd från Åsnen till utloppet i Brändeborgsfjorden med 25 meters avstånd.

Från Trässhults kanals början till utloppet i Trässhultsjön är fåran tämligen konstant kring 26 meter bred. Standardavvikelsen motsvarar 3,6 meter. Orsaken till att fåran har en sådan likartad bredd beror säkert på grävarbetena i samband med Åsnens sänkning. Nedströms Trässhultsjön är fårans bredd

likartad som uppströmssträcka, kring 26 meter. När fåran närmar sig vägbron och Petersborg börjar dock fåran att minska i bredd. Den sista delsträckan har en medelbredd på 15 meter. Det är inte omöjligt att denna delsträcka är den naturliga bredden före sjösänkingsföretaget. I naturliga vattendrag ökar i allmänhet fårans bredd nedströms.

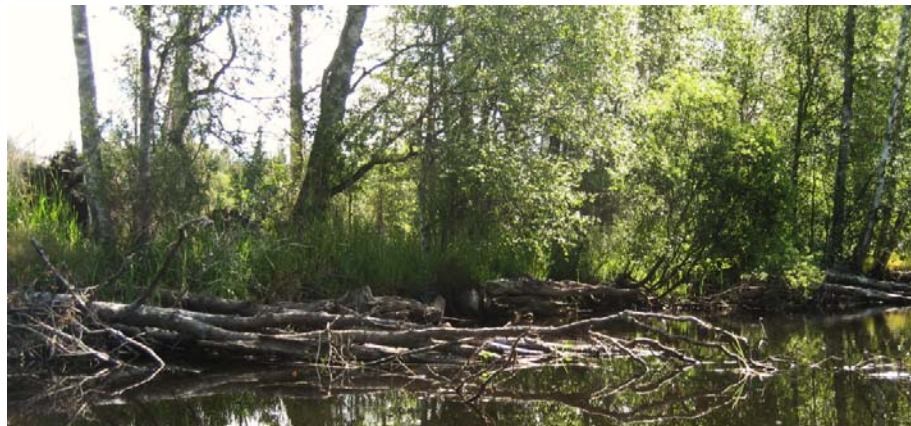
*Fig 9. Delsträcka strax norr om utloppet till Trässhultsjön. Nedfallna träd ligger tätt längs fårans kanter men riktade nedströms. Detta göra att uppbromsningseffekten minskar radikalt. Notera att det inte finns några tecken på underminering trots att platsen inte är långt från ovanstående bild.*

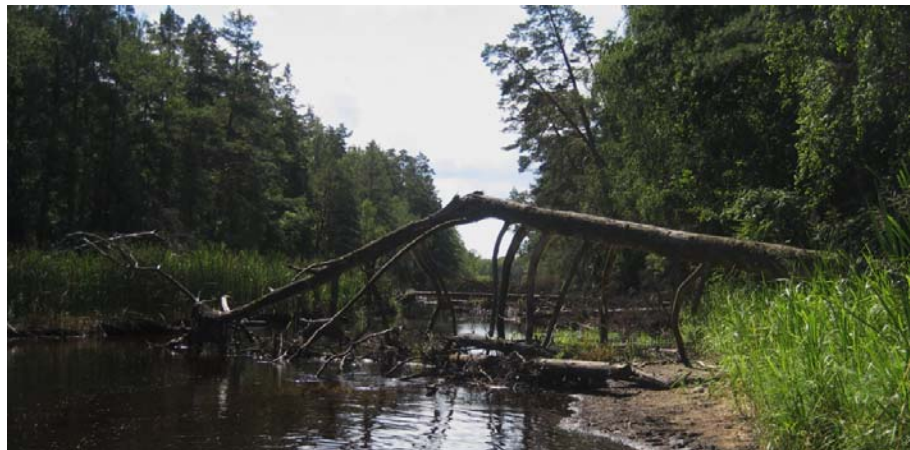
Fig 14. Död ved i form av rotmassor och trädstammar i Trässhults kanal

Längs sträckan från Trässhultsjön ned till Brändeborgsfjorden förekommer en del nedfallna träd i fåran. Det är dock betydligt färre än i den övre delsträckan. På några ställen verkar det som nedfallna träd har tagits bort. Genom att det sker erosion i fårans kanter finns det fler träd som är på väg att falla ut i fåran. Det finns därför god potential att öka mängden död ved i denna delsträcka.

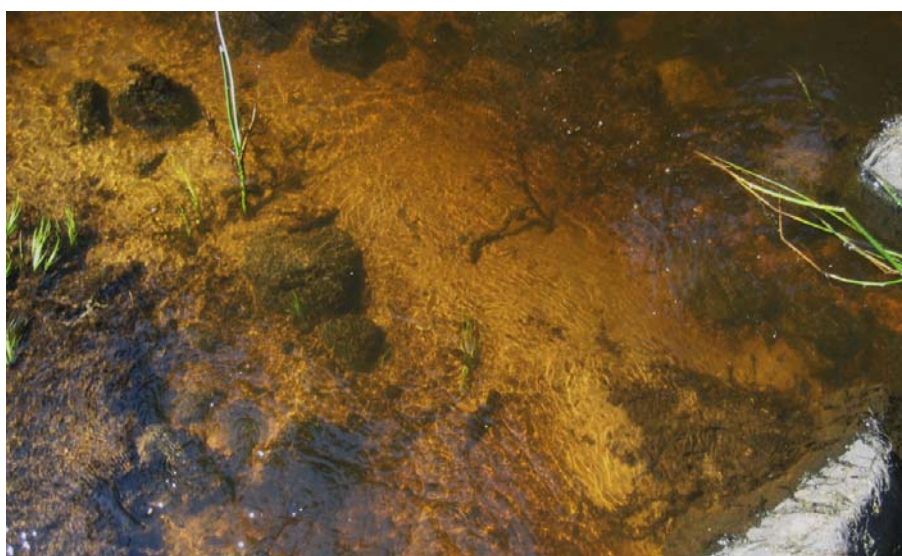
Fig 15. Typisk situation i botten i övre delen av Trässhults kanal. Bakom stenar bildas en svans av sand som övergår till grus på sidorna. Detta skapar en mängd olika miljöer i fåran som kan gynna biologisk mångfald.

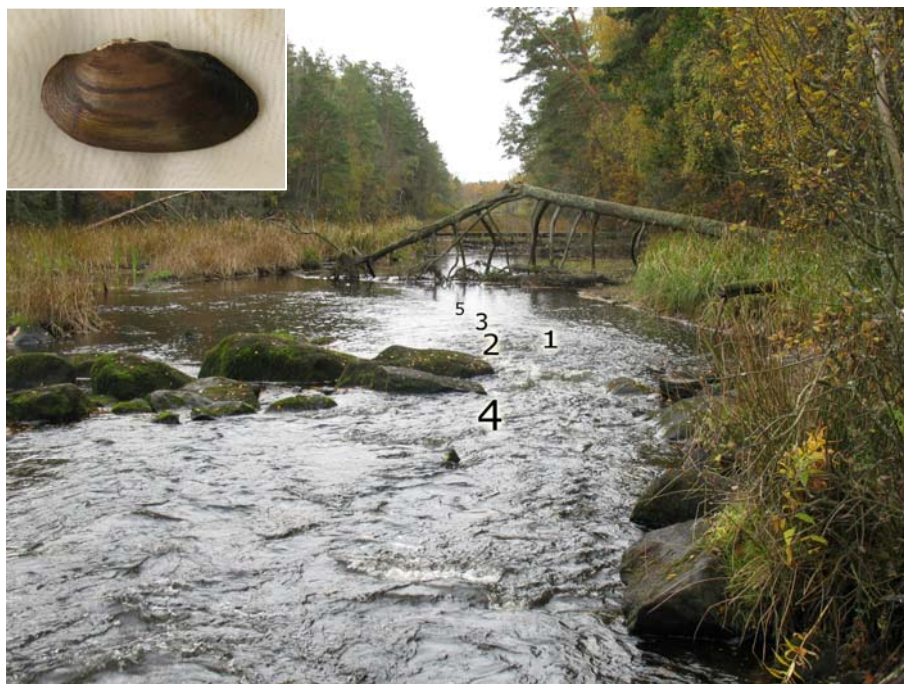
Fig 22. Den södra provtagningslokalen för bottenfauna sedd från norr. De fem sparkproven är markerade på bilden. Resultatet kan ses i bilaga. Ett mindre exemplar av spetsig målarmussla med längd av 39 mm fångades i ett av proven.

Index	Tillstånd	Avvikelse	Ekologisk status
ASPT-index	5,2	Lågt	Måttlig	Hög
Danskt faunaindex	4	Lågt	Tydlig-måttlig	
Försurningsindex	10	Mycket högt	Ingen eller liten	
EPT-index	17	Måttligt högt		
Totalantal taxa	36	Måttligt högt		
Medeltaxa per prov	22	Måttligt högt		
Individtäthet (ind/m <sup>2</sup> )	2164	Högt		
Ovanliga arter	6
