# Naturvärdesinventering av Mörrumsån, Blidingsholm

- hydromorfologi och biologi

Naturvärdesinventering av Mörrumsån, Blidingsholm

ISSN 1103-8209, meddelande nr 2009:16

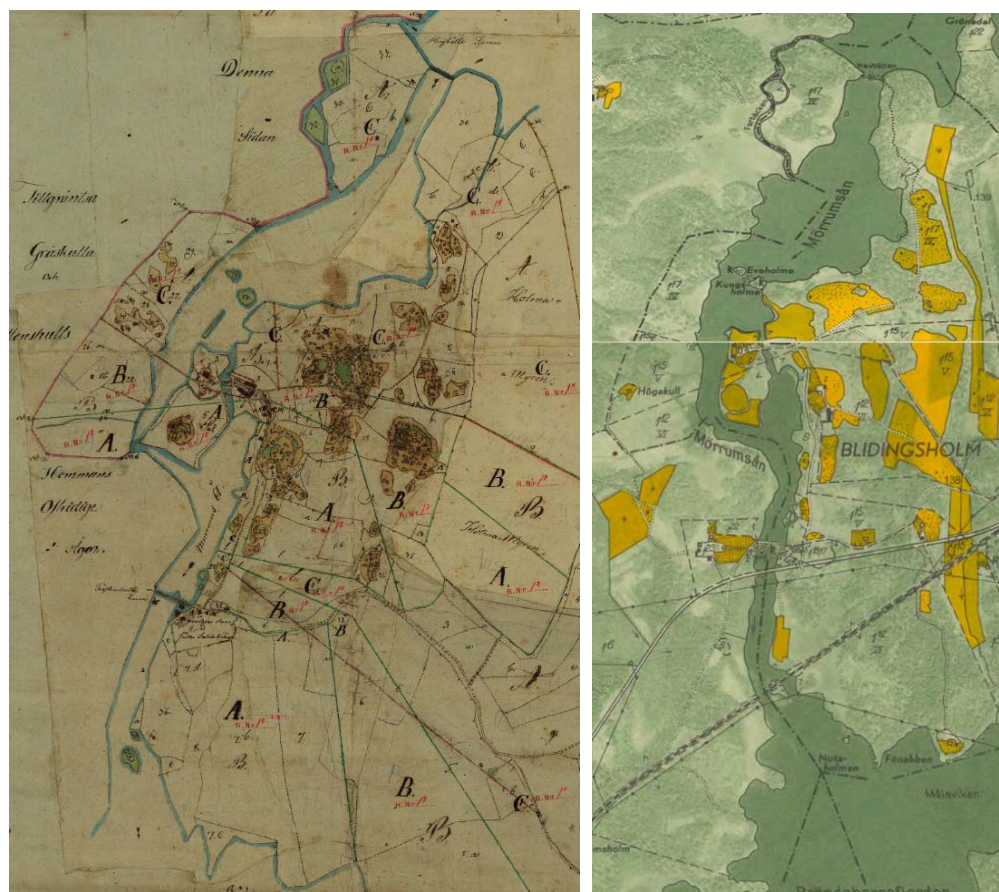
Fig 4. Till vänster skifteskarta över Blidingsholms inäga år 1825. Inägan består av slätterängar förutom åkrarna som är markerade med gult. Åkrar och ängar finns även på marker väster om Mörrumsån. Till höger ses den ekonomiska kartan från 1950.

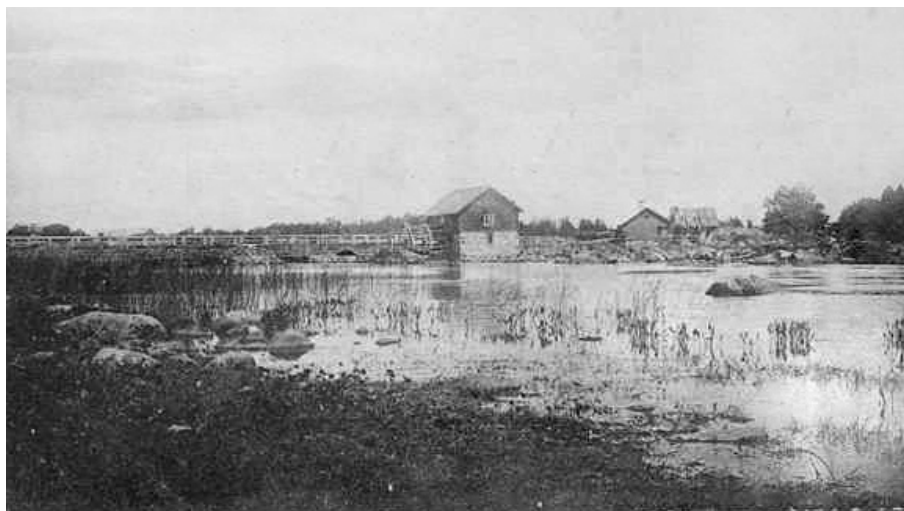
Fig 5. Vykort över stenvalvsbron söder om Blidingsholm år 1922. Notera kvarnen på bronns östra sida samt block i fåran. Förmodligen har det skett rensningar i fåran sedan denna bild togs.

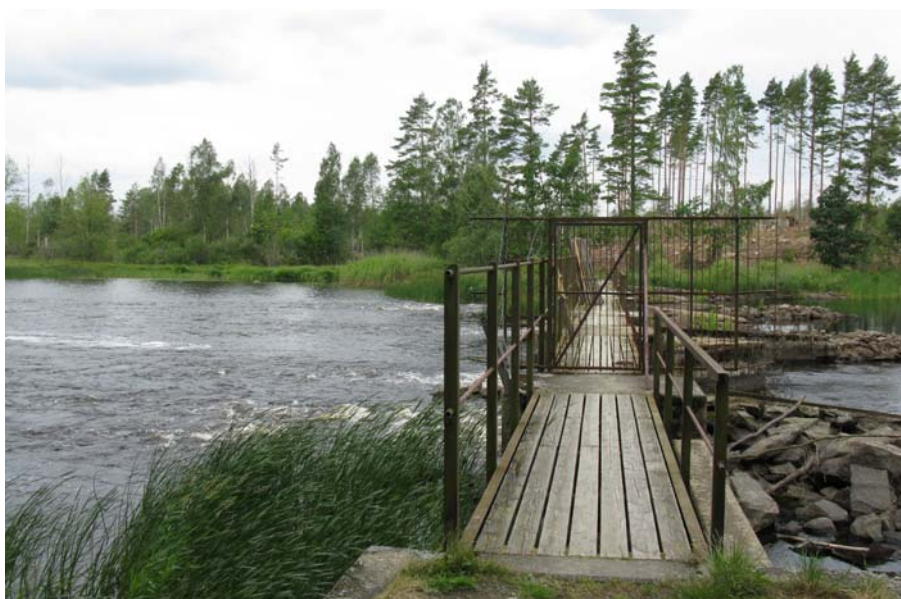
Fig 6. Havbältan längst upp i undersökningsområdet. Notera sprängstenen uppströms anordningen vilket tyder på att tröskeln har sänkts vid något tillfälle.

I denna undersökning har ingen information om eventuella åtgärder såsom sänkning av trösklar påträffats. Man kan anta att bland annat sektionen vid Havbältan har sänkt efter Åsnens sjösänkingsföretag men även i strömsträckan vid Eveholm - Kungsholme. Vid den sistnämnda platsen ligger block upplagda vid sidorna på fåran.

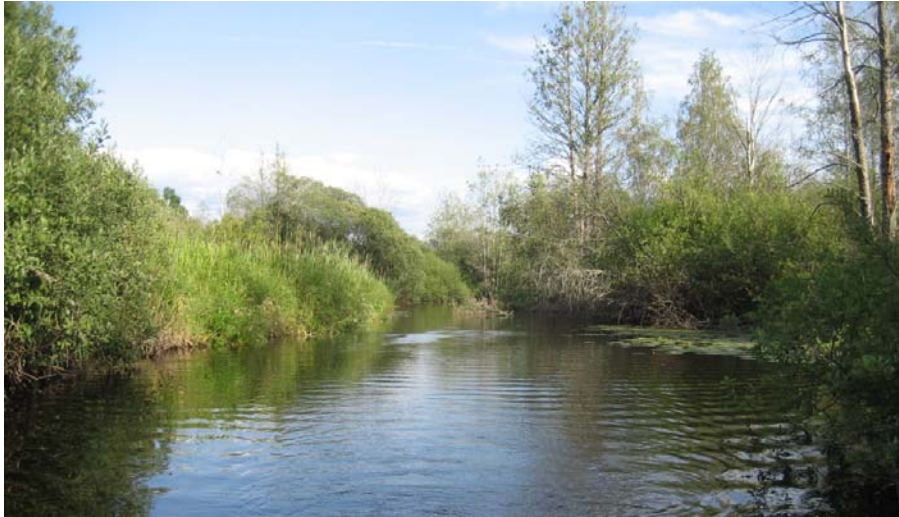
Fig 8. Farbäcken där en sidofåra kommer in från norr. På platsen finns en djuphåla.

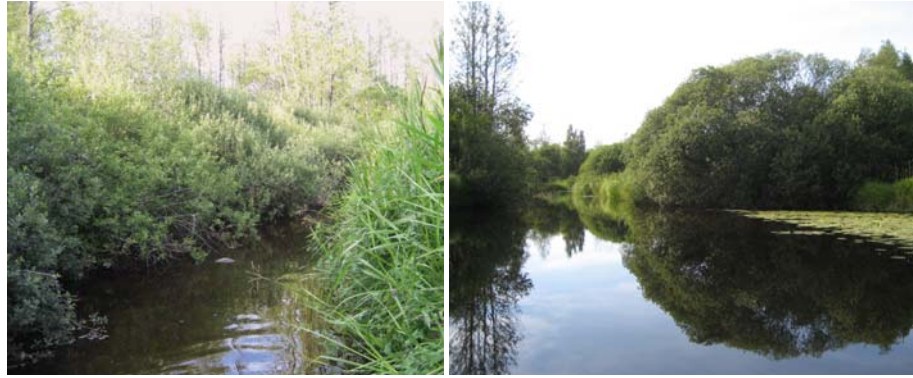
Fig 9. Vänstra bilden visar Farbäcken 2/3 upp i bäcken. Längs en lång sträcka kantas fårans västra kant av videbuskar som till stor del täcker fåran. Den högra bilden visar samma bäck nära utloppet. Även här finns stora videbuskar som hänger ut över fåran.

Det finns en tydlig gradient i Farbäcken där vattendjupet minskar uppströms från 2,4 meter till 0,45 meter samt att sediment går från finkorniga sediment till sandigt grus,  $\frac{2}{3}$  upp i bäcken. Två djuphålor med vattendjup över 2,5 meter påträffades där de gamla sidofårorna möter huvudfåran.

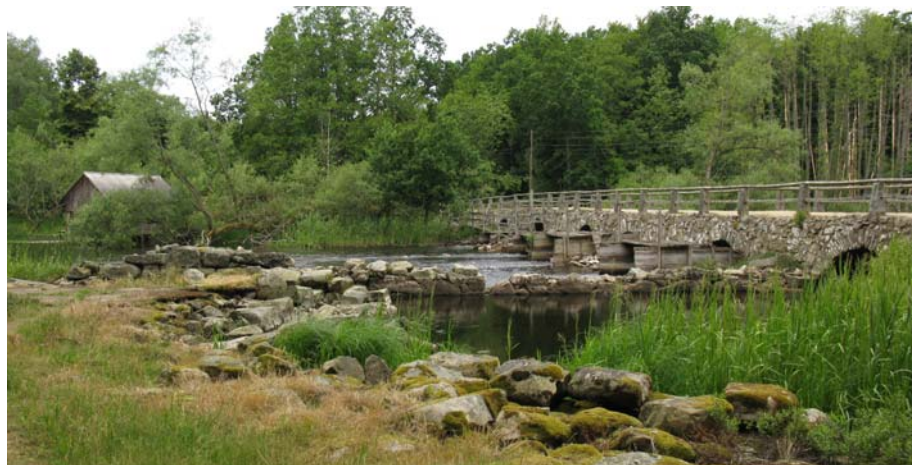
Fig 10. Stenvalsbron vid Blidingsholm, Holmabron, med rester av sågverk/kvarn i undre delen av bilden.

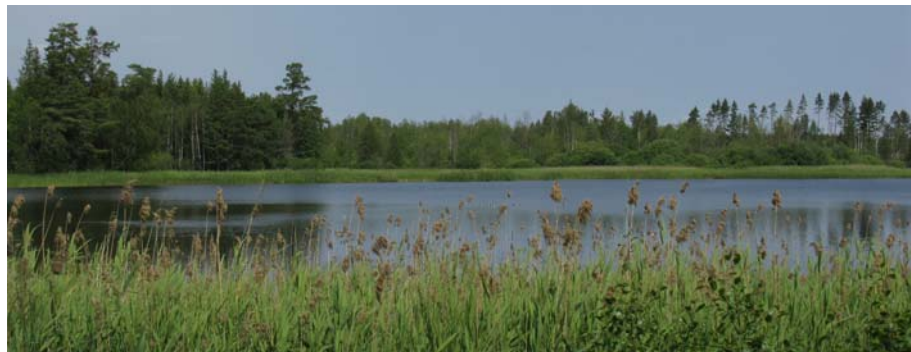
Fig 11. Den övre delen av sträckan är 250 m bred och kantas av vassbälten. Bilden är tagen mot NV. På västsidan syns ett område med mader, videsnår och lövsumpskog där Farbäcken mynnar.

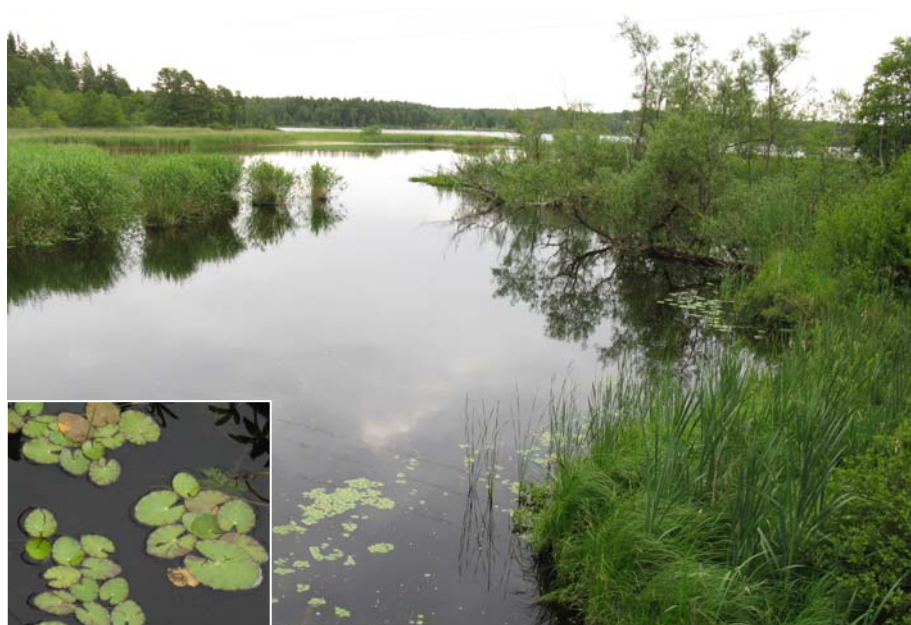
Fig 12. Utloppet i Brändeborgsfjorden. Stränderna kantas av vass, kaveldun, smalkaveldun och starr. En pil växer ut över vattnet och på ytan flyter mycket sjögull (se även infälld bild)

Flytbladsvegetationen är tämligen sparsam. Längs kanterna förekommer en del gul och vit näckros. Nedströms Blidingsholm växer rikligt med sjögull inne i och utanför vassarna (fig 12 och 14). Arten är en införd prydnadsväxt i dammar som expanderar kraftigt. Vid mynningen i Brändeborgsfjorden täcks ytor på flera 1000 m<sup>2</sup> med sjögull. Sjögull kan konkurrera ut undervattensvegetation och försämra förutsättningarna för vattenorganismer genom kraftig beskuggning.

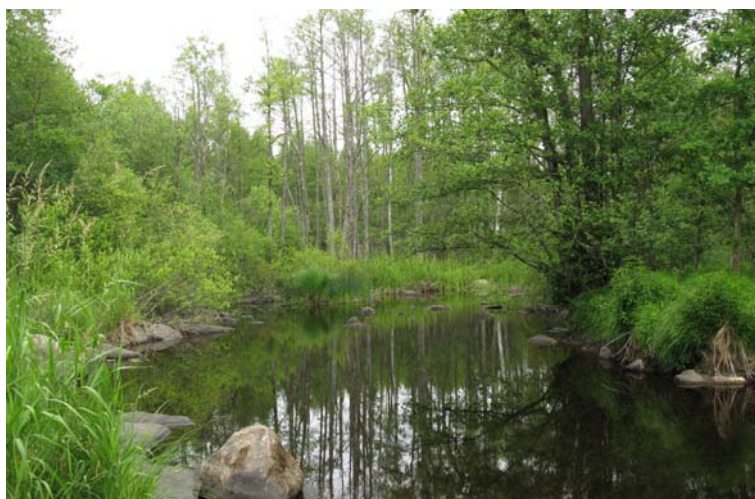
Fig 13. Farbäcken i områdets norra del. Stränderna kantas av starr, rörflen, viden och alsumpskog.

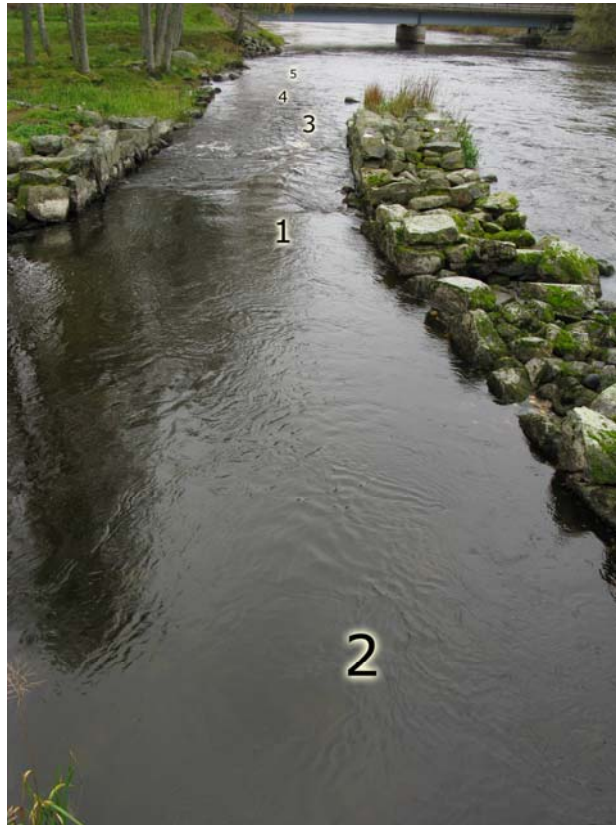
Fig 15. Provtagningslokalen för bottenfauna som ligger strax nedströms stenvalvsbron vid den östra stranden sedd från bron. De fem sparkproven är markerade på bilden. Resultatet kan ses i bilaga tillsammans med karta över provtagningslokalen.

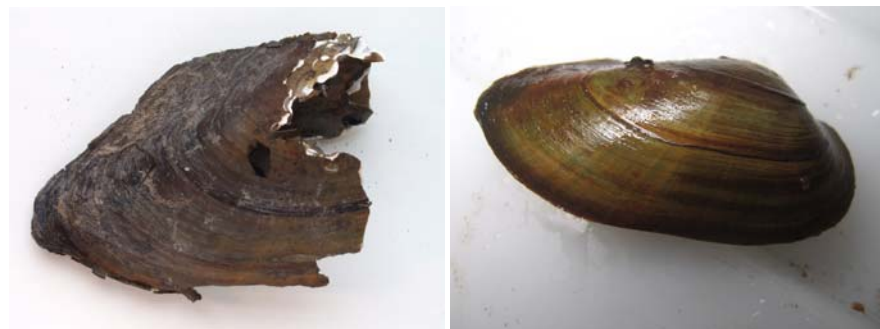
Fig 18. Skal av större dammussla och spetsig målarmussla från den mindre kanalen längst upp i undersökningsområdet

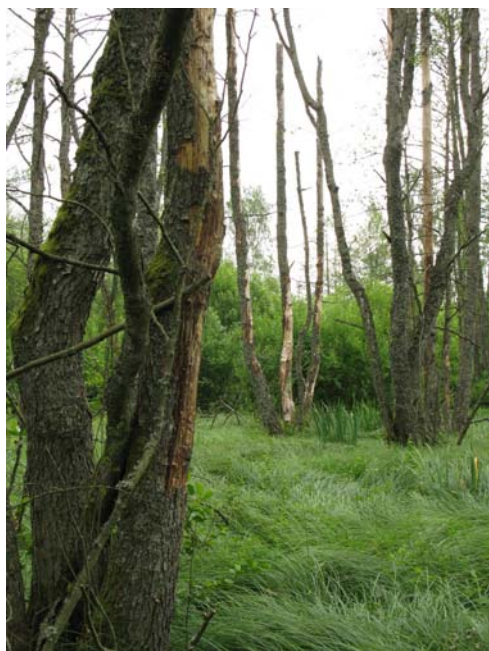
Fig 19. Flacka stränder längs Farbäcken (område 1) som tidigare varit slättermader men som nu är bevuxna av alsumpskog och vide längs bäcken i bakgrunden. Gott om död ved förekommer med kläckhål från kamelstekel och hackmärken från större hackspett. På fuktig mark på flodplanet hittades åkergroda.

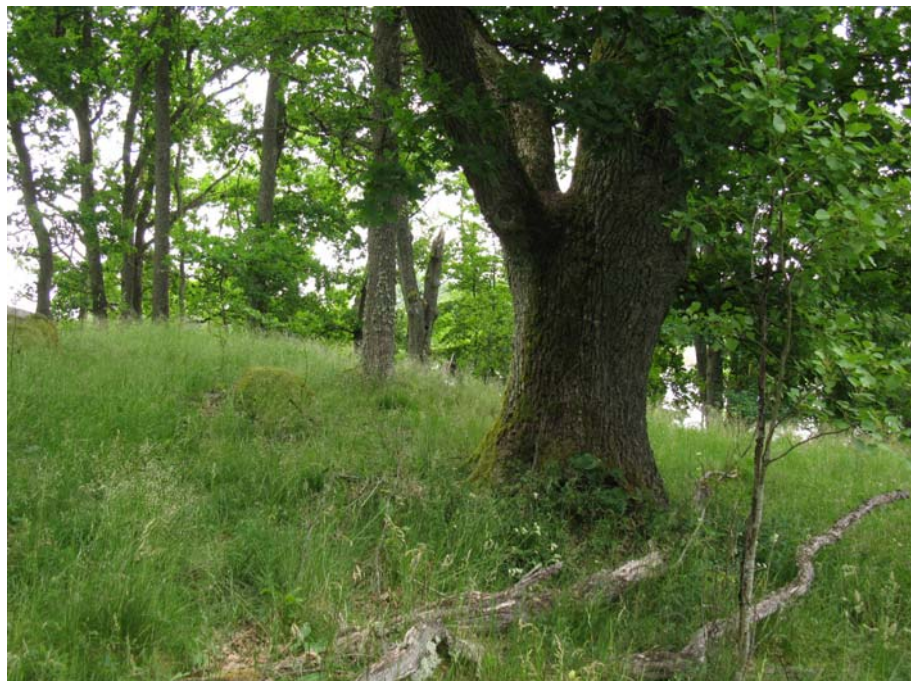
Fig 21. Tämligen grov hagmarksek och rester av ängsmarksflora i område 4 väster om ån. En torplämning finns i området.

Strax norr om våtmark mitt emot Blidingsholm ligger en kulle med en torplämning och rester av ängsmark, oldingsrösen samt någon grov ek (omr. 5, fig 21). Ängsväxter som finns kvar är skogsklöver, gökärt och åkervädd.

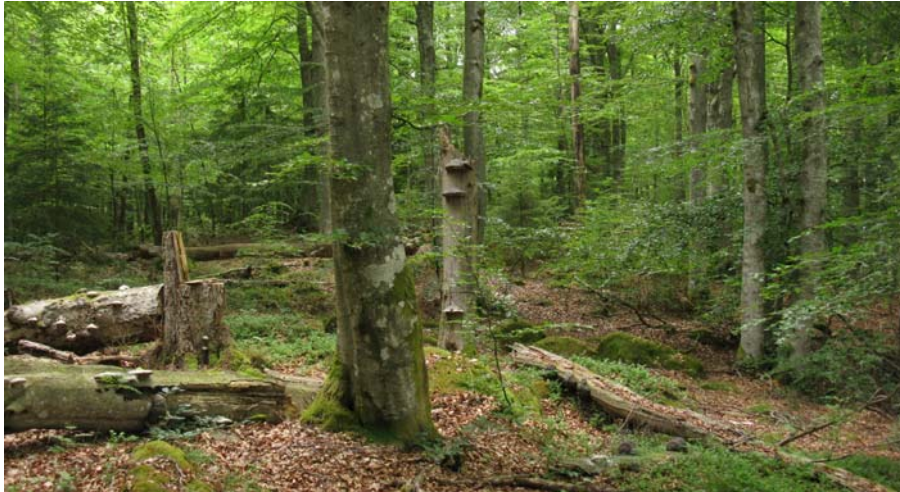
Fig 22. Bokskog i område 11. Skogen är medelgrov men något mindre parti med grova bokar och död ved med fnöskticka finns.

Söder om våtmarken finns en större kulle bevuxen med bokskog (omr. 11, fig 22). Boken är medelgrov och mängden död ved är ännu inte särskild stor förutom på någon enstaka plats med grövre bok och grov död ved med fnöskticka. Långfliksmossa *Nowellia curvifolia* växer på lågor och på marken växer västlig hakmossa *Rhytidiadelphus loreus*. Vid stränderna växer vissa grova aspar varav en del har gott om hackspetthål och är angripna av aspticka *Phellinus tremulae*. Vid stranden i norr har en del lövträd blåst ner (fig 23). Kullen med bok är utpekad som naturvärdesobjekt av Skogsstyrelsen.

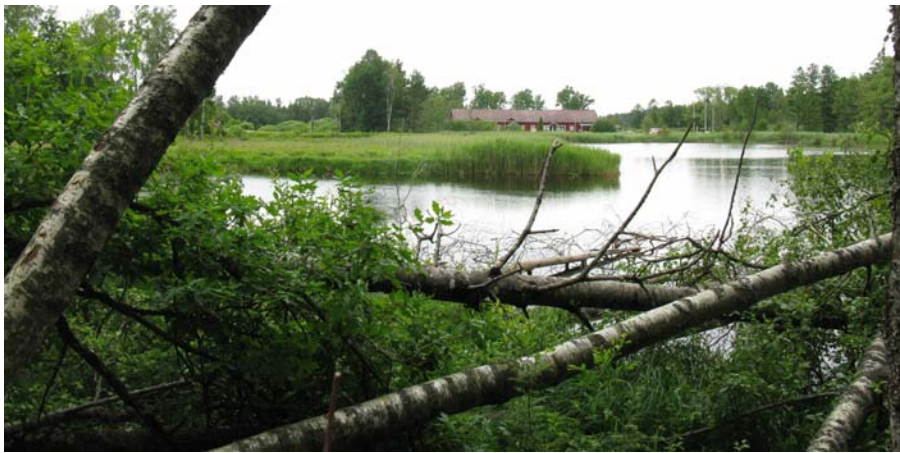
Fig 23. Vid stranden norr om område 11 ligger en del nedblåsta lövträd vid vattnet. Kungsfiskare sågs slå sig ner i de nedfallna träden vid vattnet.

Kungsfiskare sågs vid ett tillfälle när den slog sig ner i några nedblåsta lövträd som lagt sig ut över vattnet på den norra stranden av område 9 (fig 23).

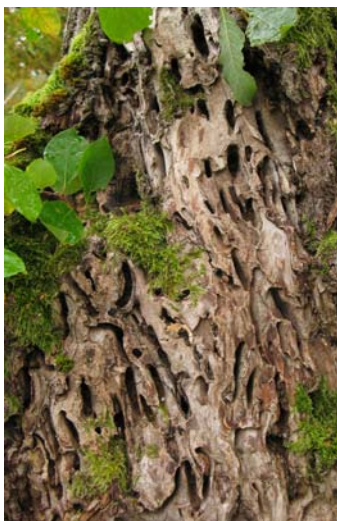
Fig 24. Stora larvgångar av den mindre allmänna myskbocken sågs i två sälgar i område 12 och 13.

Mellan borkullen och landsvägen finns ett mindre blandlövområde med gott om död ved (omr. 12). Här sågs angrepp av den mindre allmänna myskbocken *Aromia moschata* på en sälg (fig 24). Larvgångar av myskbock sågs även på en sälg mitt emot på andra sidan av ån (omr. 13).

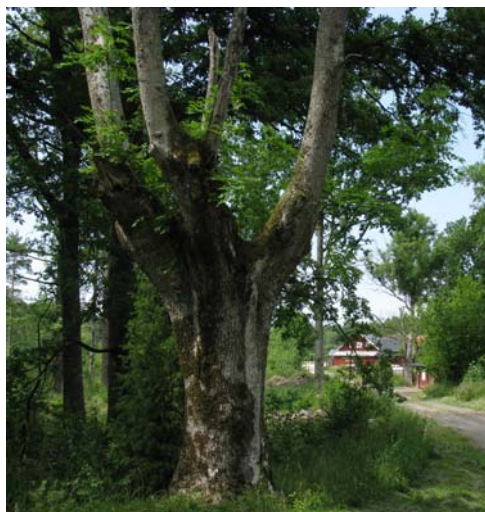
Fig 25. Grövre tidigare hamlad ask i område 9 vid Blidingsholm.

På den östra sidan av ån och norr om landsvägen finns ett lövträdsdominerat område med mosaiker av gräsytor (omr. 9, fig 26). Området används för lägerverksamheter. Här finns gott om spår från det gamla odlingslandskapet i form av odlingsrösen, tidigare hamlade askar och äldre ädellövträd (fig 25). Några nyckelbiotoper finns i området. Signalarter på ädellövträd som förekommer är rostfläck *Arthonia vinosa*, guldlockmossa *Homalothecium sericeum* och gammelgranslav *Lecanactis abietina*. Alla miljöer med äldre träd är inte undersökta vid inventeringen och fler intressanta arter kan förekomma. Detta gör att naturvärdet möjligen ska vara högre än vad som bedömts vid inventeringen.

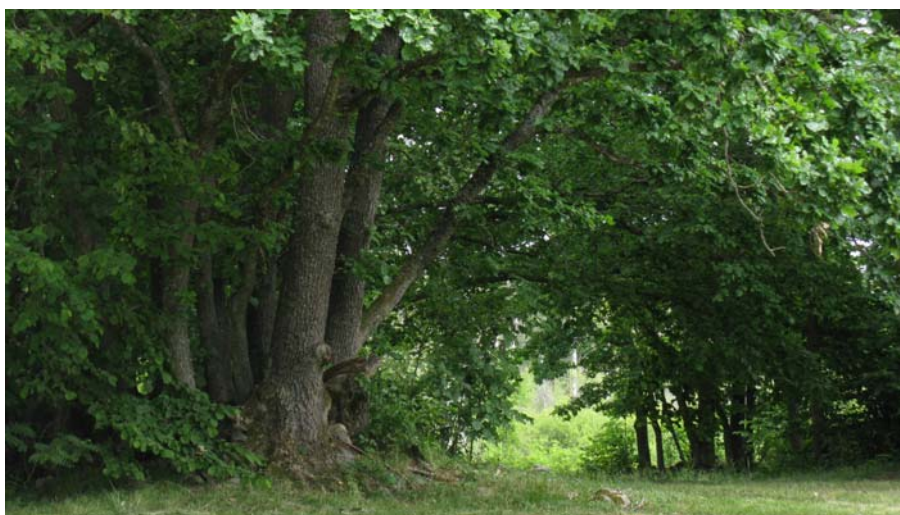
Fig 26. Ädellövträd som växer i odlingsröse i gammal åkermark på Blidingsholms gamla inäga. Åkrarna används numera för lägerverksamheter.

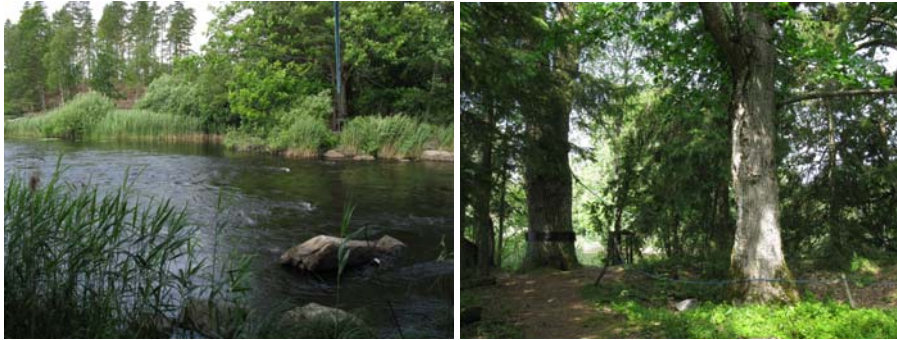
Fig 27. Strömsträcka vid Kungsholme och grova ekar på samma plats med bl a ekskinn.

Vid Kungsholme längst ut på udden i område 10 står några grova ekar (fig 27). På ekarna växer fällmossa *Antitrichia curtipendula*, rostfläck och gul porlav *Pertusaria flavida*. På en ek växer även den rödlistade och i regionen

ovanliga svampen ekskinn *Aleurodiscus disciformis*. Det fuktiga mikroklimatet intill strömsträckan gör miljön lämplig för arten.
