## **Fd AB Malmens Metallfabrik, Hovmantorp** Miljöteknisk undersökning enligt MIFO fas 2

Länsstyrelsen i Kronoberg

Upprättad: 2010-06-29 rev 2010-07-05

Uppdrag: 610-001

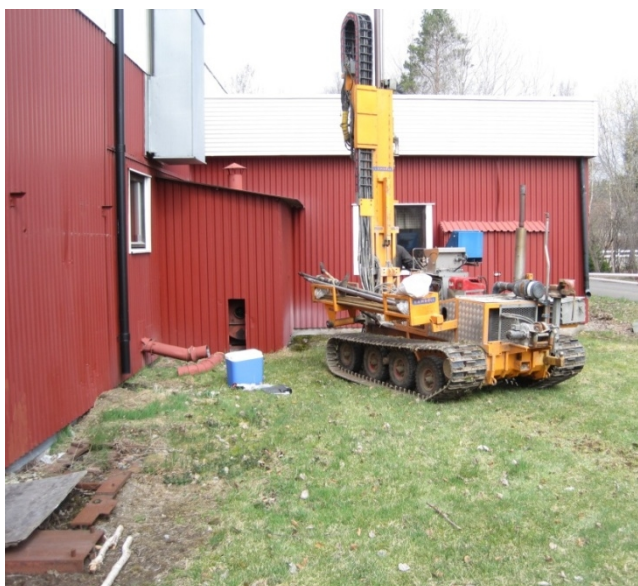
**Figur 2** Skruvborrning utanför platsen där användning av klorerade lösningsmedel förekommit (SKR 8/GV 8)

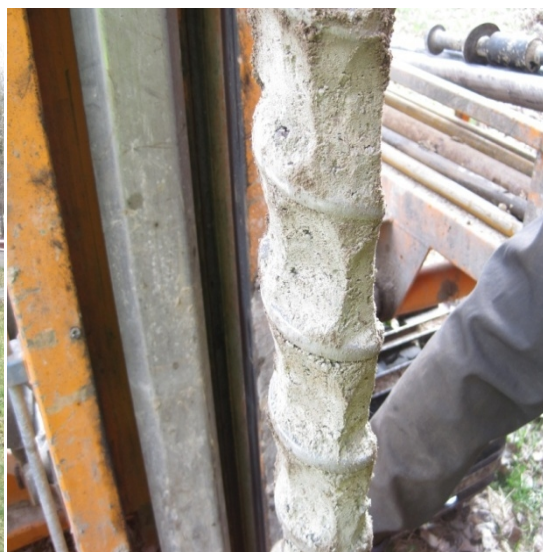
**Figur 3** Skruvborr visar det naturliga jordmaterialet i området (sandig siltig morän)

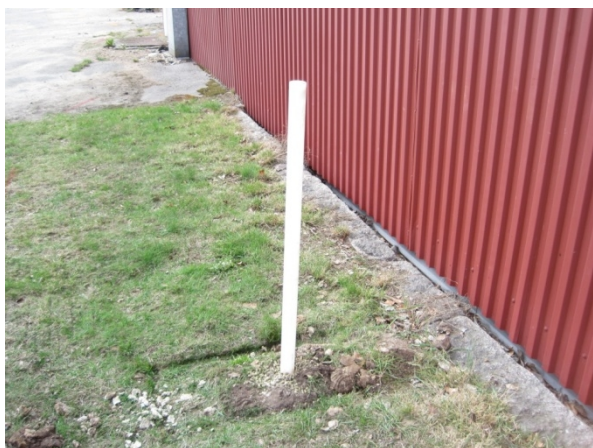
**Figur 4** Installation av GV-rör (SKR/GV 9). Röret kapades sedan.

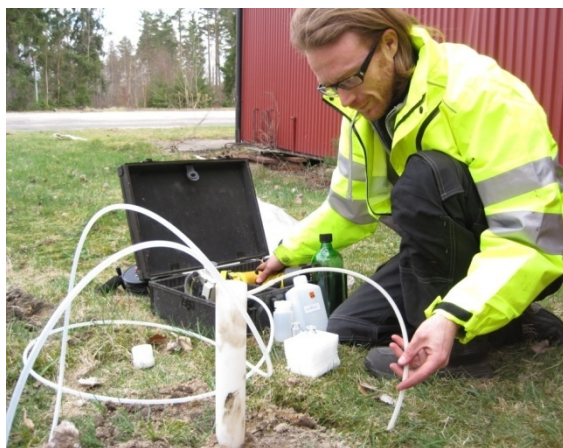
**Figur 5** nedan visar uppställning för provtagning av grundvatten. Analysresultat kan ses i tabell 4-6.

**Figur 5** GV-provtagning (SKR/GV 8)

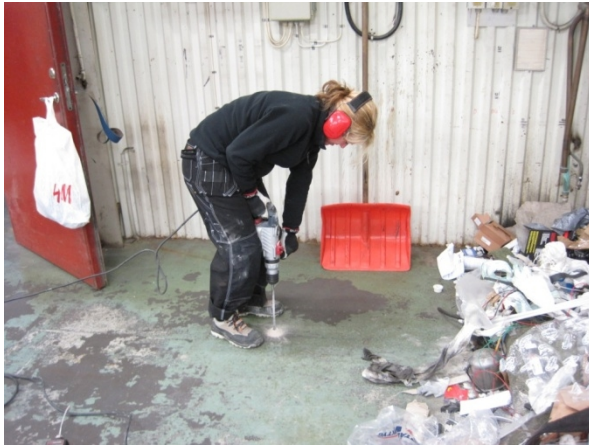
Borrning genom betongplatta för provtagning av porgas under byggnad utfördes i sammanlagt 7 punkter. Byggnaden är grundlagd med platta på mark och betongplattan är ca 25 cm tjock. Direkt efter borrhåsen utfördes mätning med PID-instrument för att detektera flyktiga kolväten

**Figur 6** Borrning genom betongplatta inför porgasprovtagning

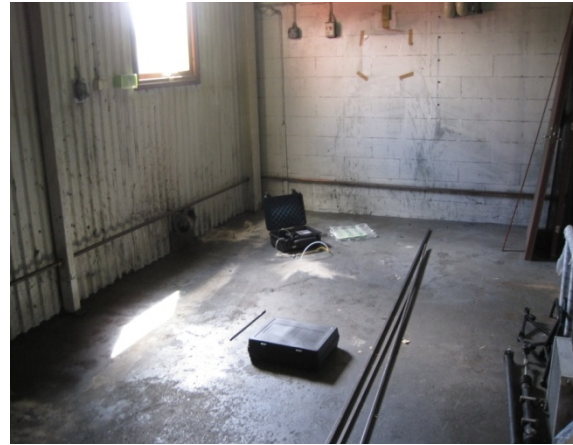
Borrhåsen med ett svagt utslag är lokaliserad till den plats där Malmen tidigare hade sin ytbehandling och avfettning (med bland annat klorerade lösningsmedel). I detta borrhål provtogs porgasen med lågflödespump och kolrör som sedan analyserades på laboratorium m.a.p. klorerade lösningsmedel.

**Figur 7** Porgasprovtagning med lågflödespump och kolrör, Malmen.

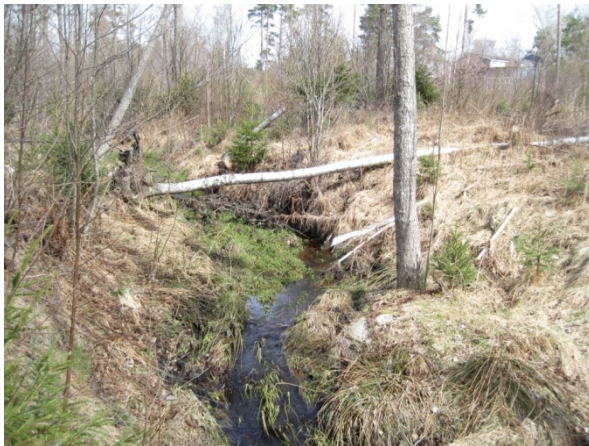
**Figur 8** Ekebäcken, bild tagen söder om Malmen

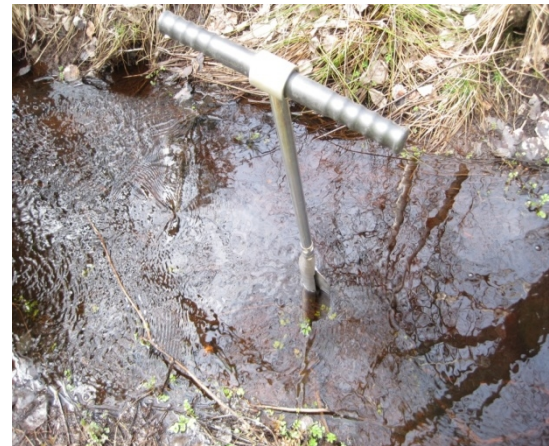
Sedimentprovtagning utfördes på fyra platser utspridda från norr om Malmen till nedanför fastigheten där Lås och Metall hade sin verksamhet. Prov togs på platser där det till synes kunde ha sedimentrats material. Sedimentmaterialet som togs upp bestod till mestadels av dy, växtdelar och grus/sand. Inga direkta indikationer av förorening kunde noteras utom att oljefilm bildades på ytan vid upptag av sediment i provpunkt benämnd Sed 2, för lokalisering av provtagningspunkter se *figur 1*. För analysresultat se *tabell 7*.

**Figur 9** Provtagning av sediment med kannborr.

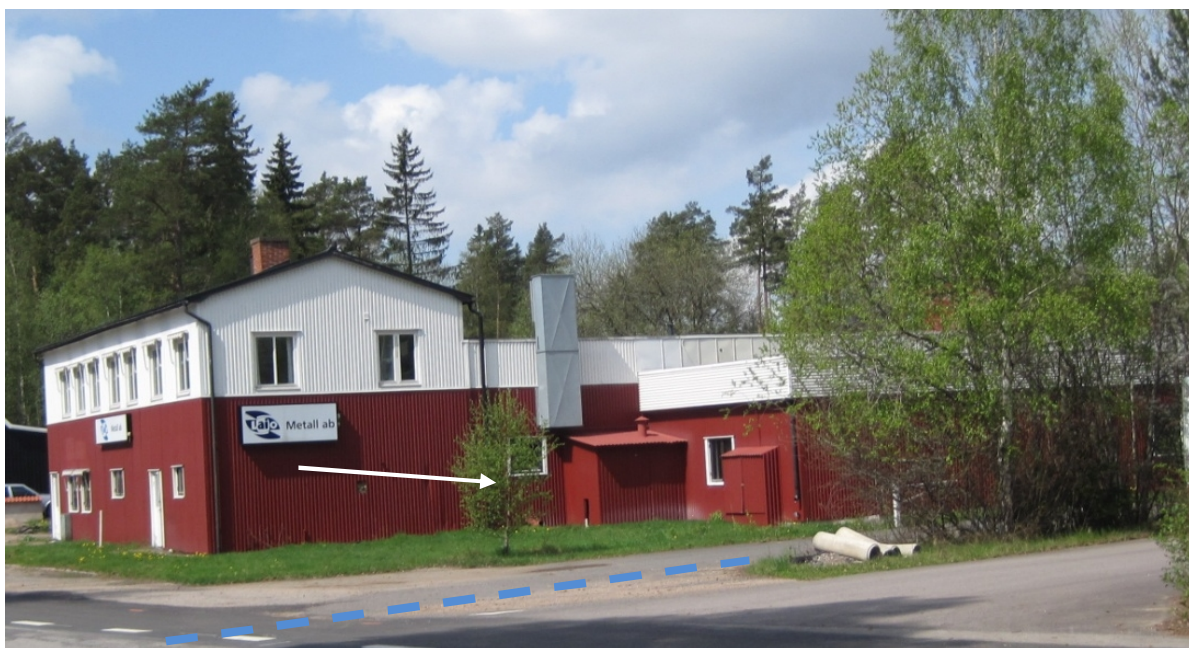
Uttag av trädprover genomfördes från sammanlagt 14 träd (lövträd) på och omkring fastigheten, se figur 1 för lokalisering. Trädet närmast lokalen med fd avfettning var ett ungt lövträd med stamdiameter ca 5 cm (se figur 10). Övriga träd har en stamdiameter på minst 20 cm.

Trädkärnorna togs med en tillväxtborr på den sidan av träden som vetter mot fabrikslokalen ca 1 meter upp på stammen och kärnorna fördes ner i en vial. Analys avseende förekomst av klorerade lösningsmedel i trädveden genomfördes på laboratorium.

**Figur 10** Provtagning träd avseende klorerade lösningsmedel. Lövträdet närmast den fd ytbehandlingen (se vit pil) är ett ungt träd med liten stamdiameter. Läget för den kulverterade Ekebäcken är markerade med blått.

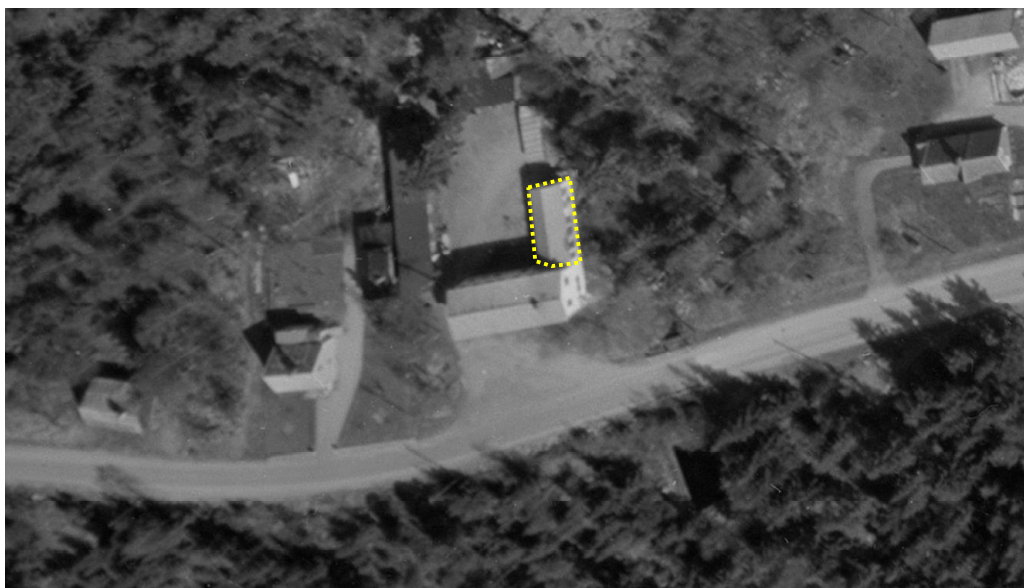
Figur 1. Flygbild från 1955. Utbyggnaden där ytbehandling sannolikt bedrevs är markerat med gul färg.

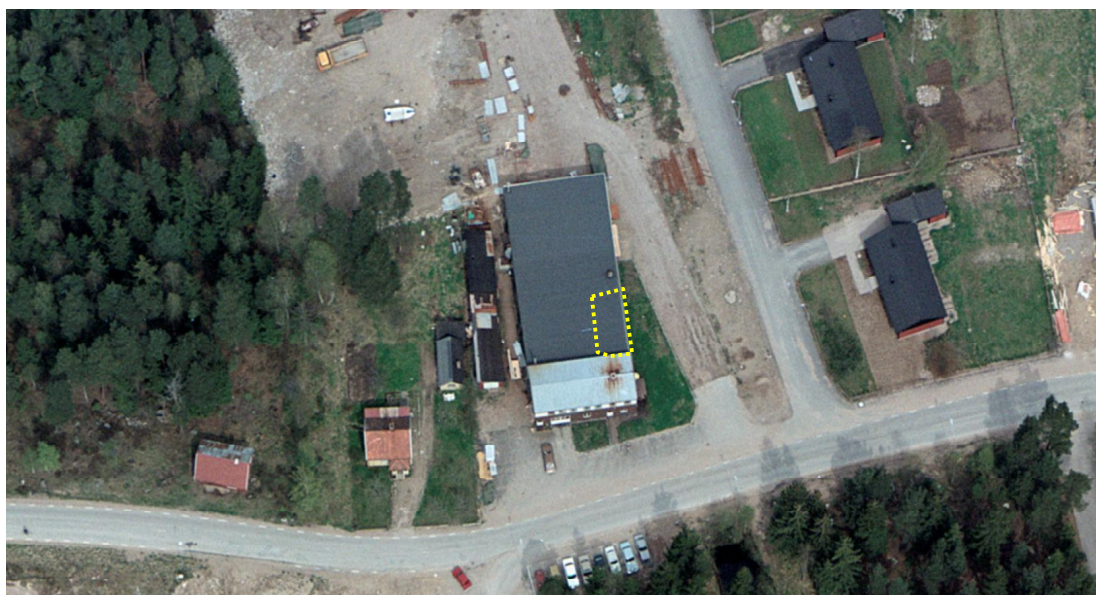
*Figur 2. Flygbild från 1977. Den ursprungliga tvåvåningsbyggnaden fanns kvar. Utbyggnaden där ytbehandlingen sannolikt bedrevs är riven och ersatt med en ny verkstadsbyggnad. Läget för den fd ytbehandlingslokalen är markerad med gul färg.*

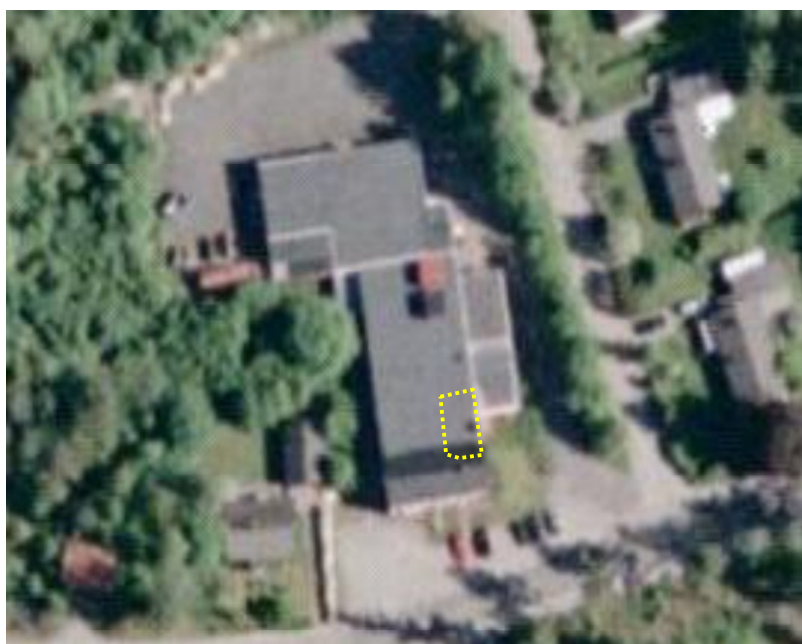
*Figur 3. Flygbild från 2000-talet med nuvarande förhållanden. Läget för den fd ytbehandlingslokalen är markerad med gul färg.*

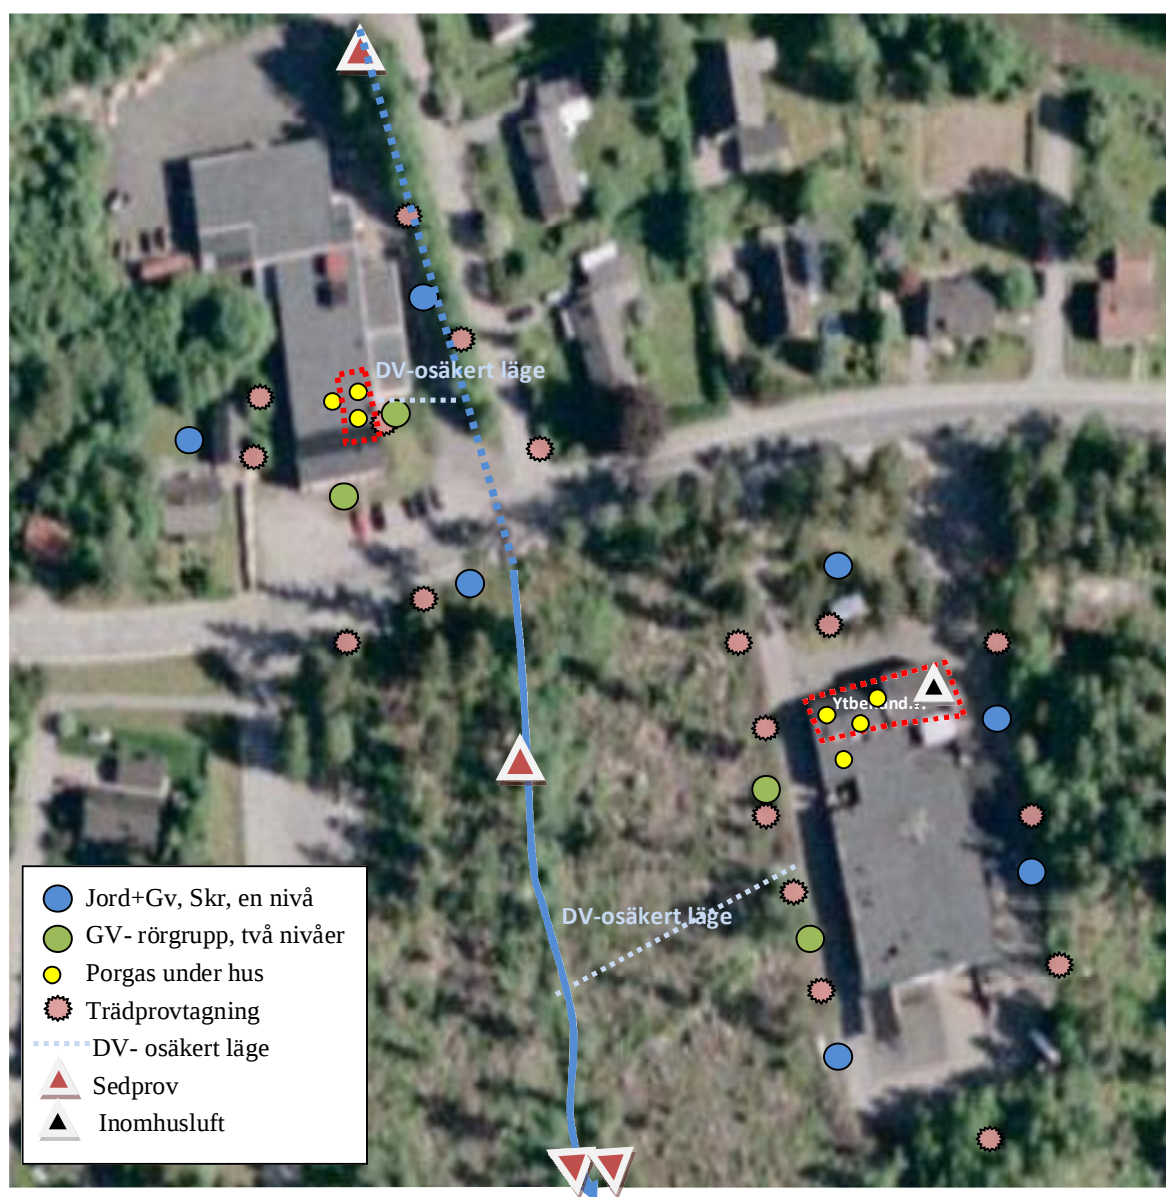
Figur 4. Provtagningsplan för Malmen, Hovmantorp. Även provtagningspunkterna för Lås&Metall redovisas.
