## RAPPORT

### Översiktlig miljöteknisk markundersökning - Hjertsjö glasbruk

Länsstyrelsen i Kronobergs län, Växjö

Uppdragsnr: 409117  
Dokumentnr: 240610

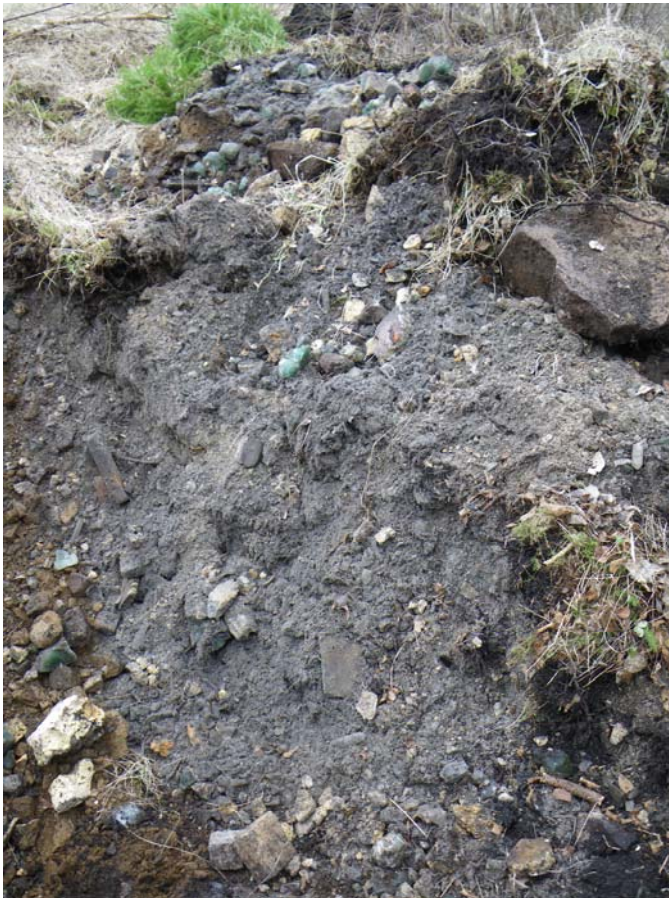
Provgrop HjG2 med glasavfall (bl.a. gröna glasklumpar) och i botten morän.

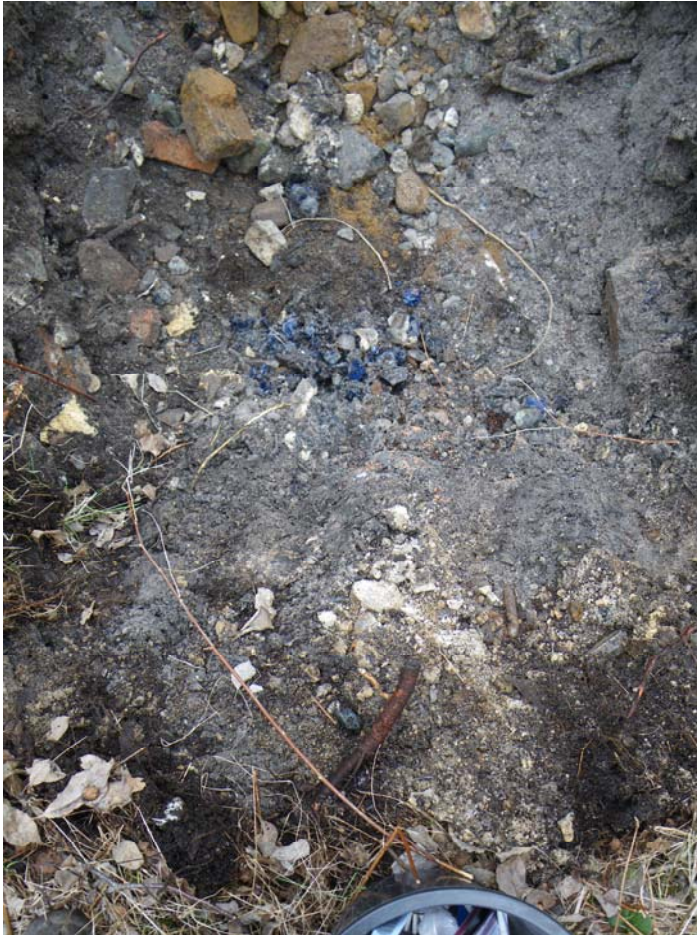
Provgrop HjG3 med glasavfall, bl.a. tegel och blått glas

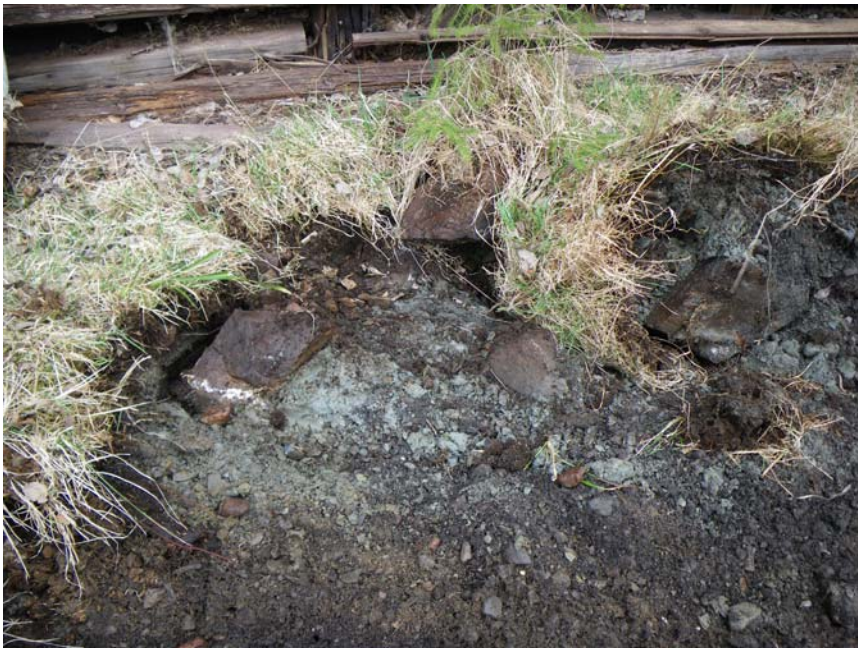
När det gäller bruksmark har en kraftig förorening av slipsand påträffats utanför f.d. sliperiet. Även förhöjda halter arsenik i bruksmarken i övrigt har påträffats i två punkter och bly i en punkt. Utbredningen på dessa föroreningar och på slipsanden är okänd.

Provgrop HjG4 vid sliperiet. Notera slipsanden.
