Kronoströms fd Spegelfabrik, Fröseke Miljöteknisk undersökning enligt MIFO fas 2

Länsstyrelsen Kronoberg

Upprättad: 2010-06-22

Uppdrag: 610-001

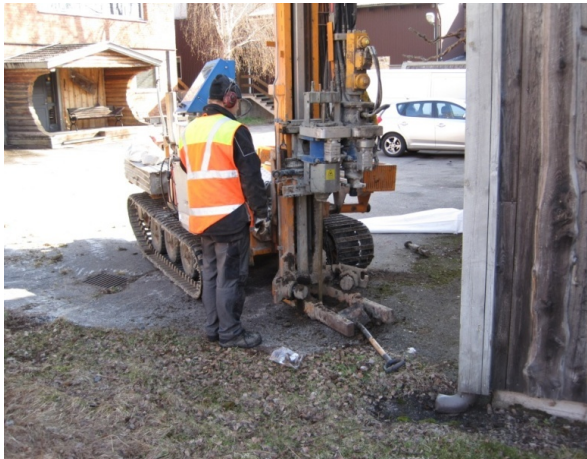
Figur 1 Skruvborrning, SKR 2

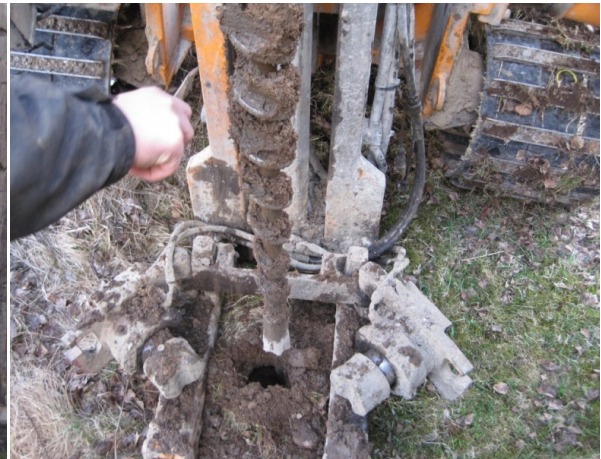
Figur 2 Skruvborrning

Vid provtagningen kunde inga indikationer på förorening noteras. För analysresultat se tabell 2-3.

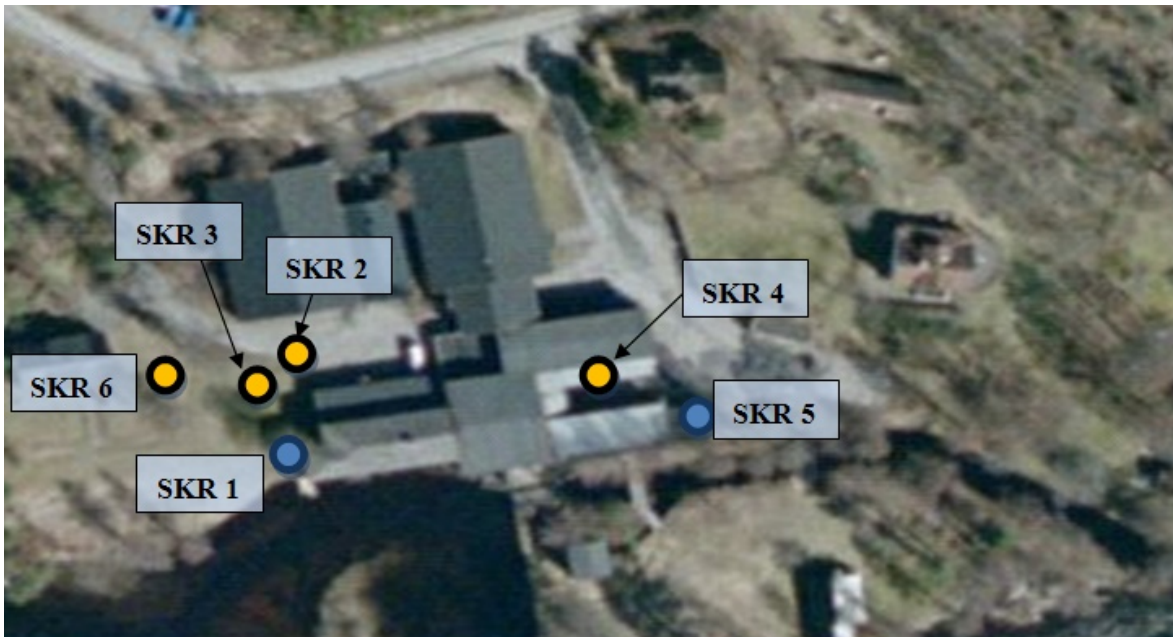
Borrpunkter, provpunkter för sedimentprovtagning och lägen för byggnadsprovtagningen redovisas i *figur 3, figur 8 och figur 9*. Notering angående *figur 3* numreringen av grundvattenrör (GV) är densamma som numreringen för skruvborrpunkter (SKR), d.v.s. SKR 1 = GV 1 o.s.v. i de fall ett grundvattenrör satts i skruvhålet.

Figur 3 Provtagningspunkter, skruvborrning och installation av grundvattenrör.

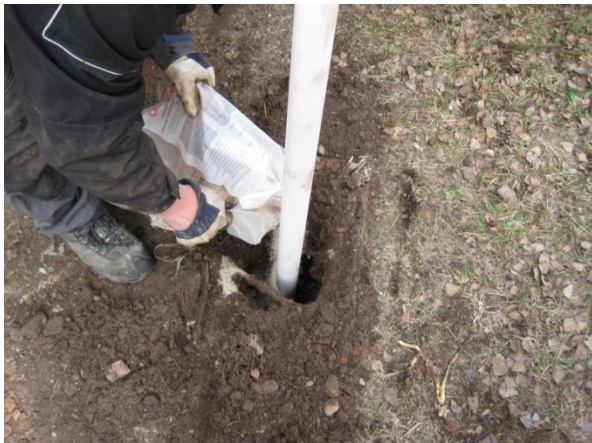
I två borrhål installerades grundvattenrör, fler var inte möjligt p.g.a. den blockiga moränen. Grundvattenytan påträffades ca 1 m under markytan i GV 1 och ca 1,7 m u my i GV 5. Grundvattnet pumpades upp med hjälp av en peristaltisk pump och slang av PE-plast. *Figur 5* nedan visar uppställning för provtagning av grundvatten. Analysresultat kan ses i *tabell 5-6*.

Figur 4 Installation av GV-rör

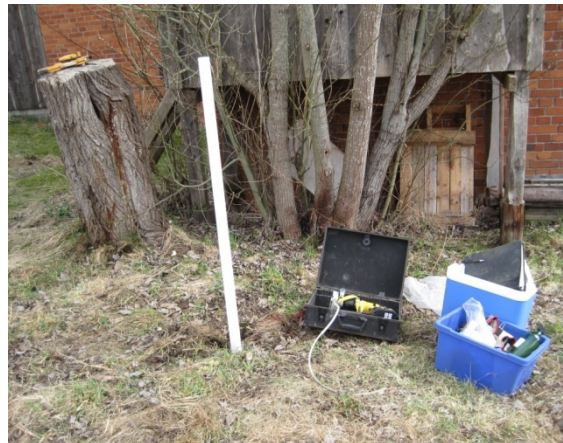
Figur 5 GV-provtagning (GV 1)

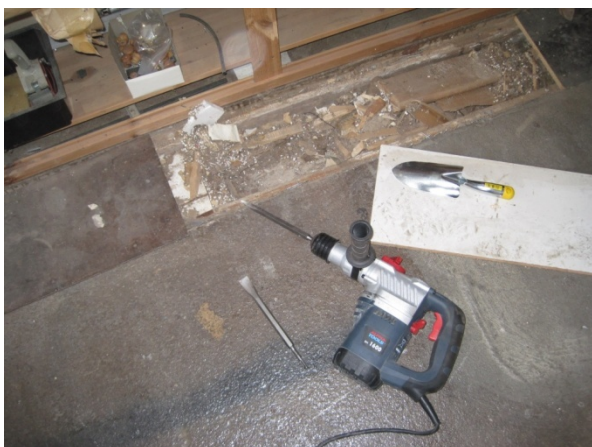
Betongprover bilades ut med hjälp av en borrhammare, se *figur 6*. Rännan var övertäckt med en plywoodskiva och sedan igenfylld av diverse material.

Figur 6 Bilning i betongen med borrhammare i rännan

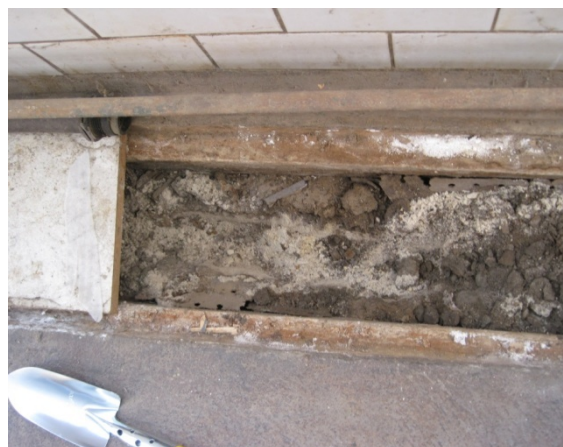
Provtagningen utfördes i den gamla tegelbyggnaden som var en del av den tidigare fabriken. Prover tog i en betongrännan där processvätska runnit samt från en punkt i betonggolvet där förorening kunde misstänkas.

Figur 7 Rännan från den tidigare verksamheten

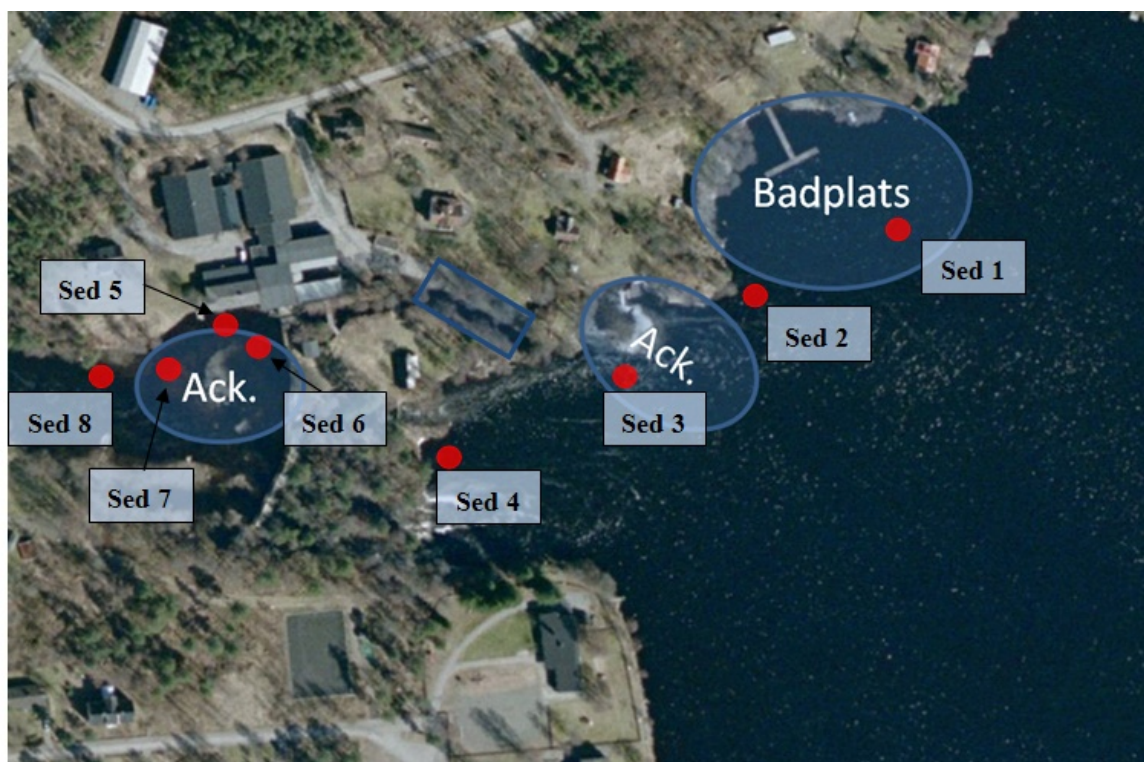
Sedimentprovtagning utfördes på sammanlagt 8 platser, se *figur 9*. Sedimentprover uttogs på platser som antas vara ackumulationsbottnar och bestod till mestadels av finkornigt material, dy, växtdelar.

Figur 9 Provtagningspunkter, sediment

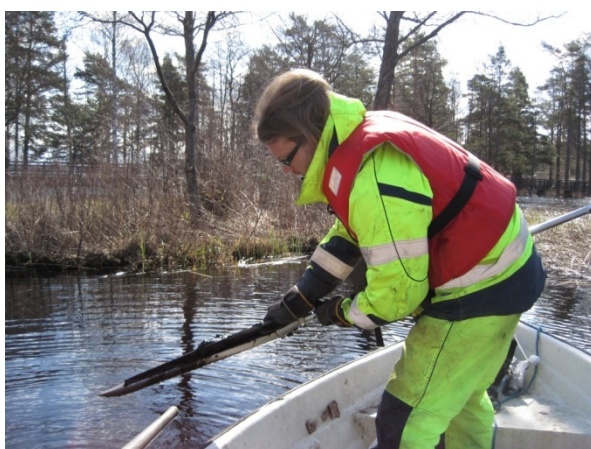
Figur 10 Sedimentprovtagning i dammen

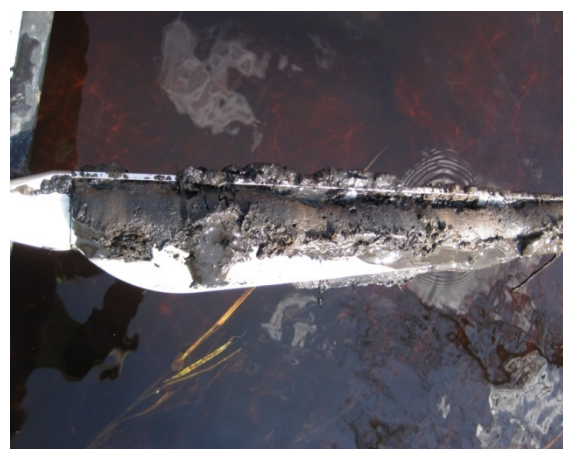
Figur 11 Sedimentprov från provpunkt benämnd Sed 7, i dammen

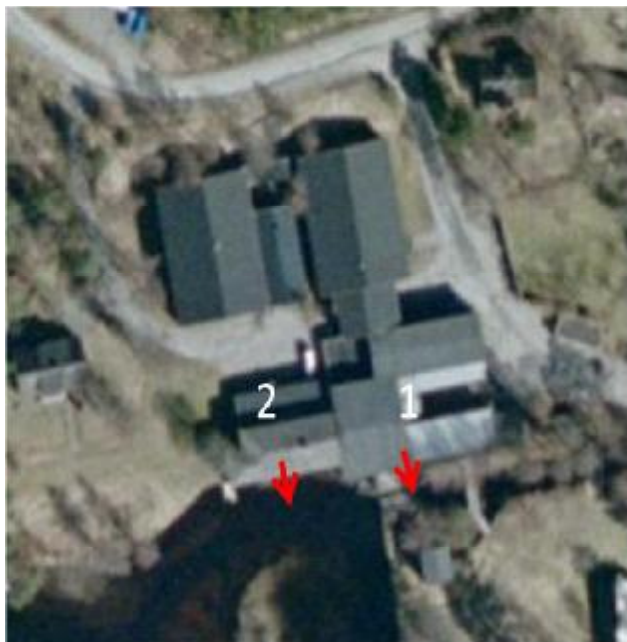
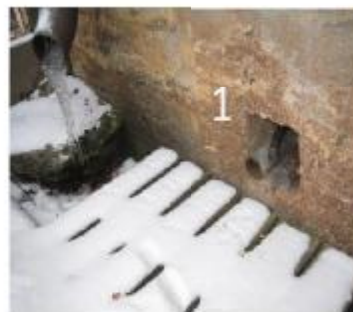
Vid inventeringen påträffades bland annat betongrännor, möjligt utlopp till dammen/kraftverkskanalen samt spår efter folieringen. Inga kar eller liknande finns idag kvar. Kaklade väggar och missfärgningar indikerar hantering av vätskor.

Figur 1. Misstänkta utlopp till kraftverkskanalen (1) och dammen (2).

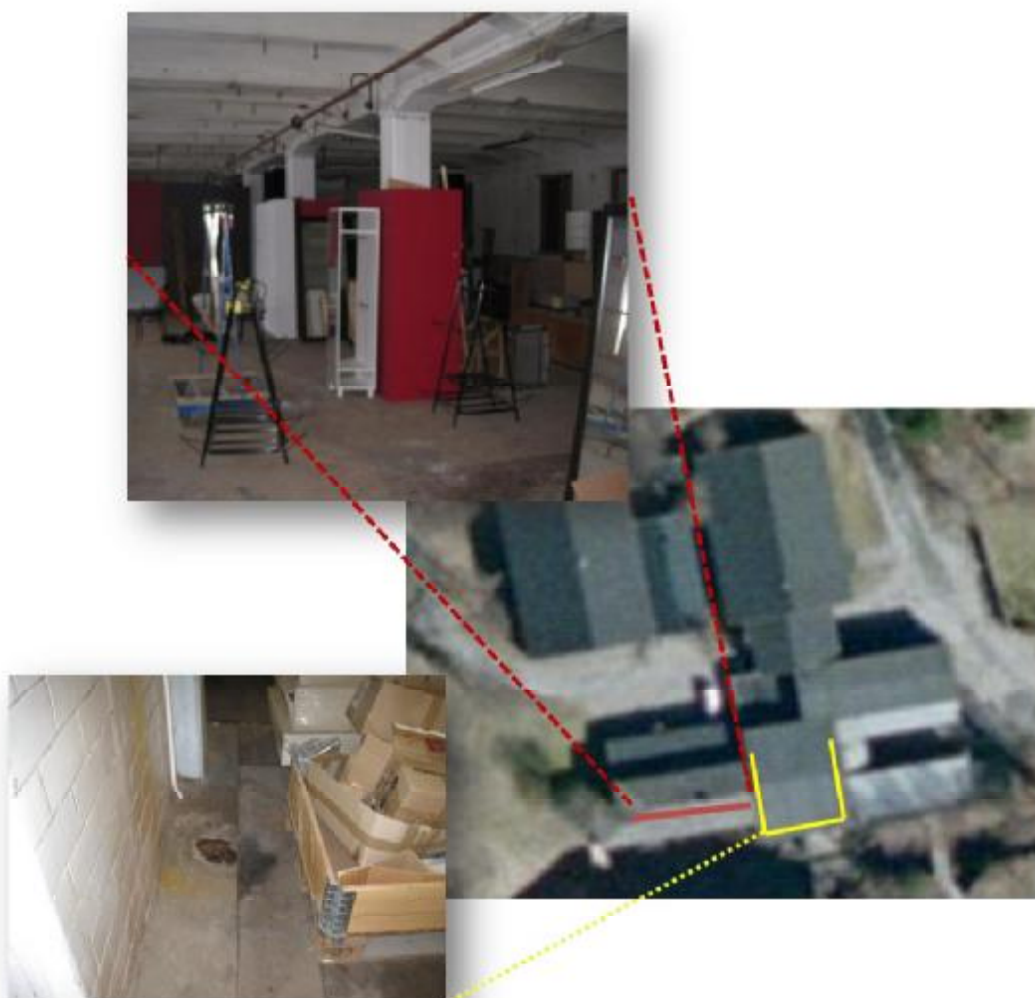
Figur 2. Spår av upphängningsanordningar i innertaket mm, samt sannolikt läge för ytbehandling är markerat med rött. Läget för betongrännan (numer igenlagd) är markerad med gul linje.

- Betongprover från rännan (två prover, se figur 2 ovan). Syfte att bedöma föroreningsgrad i betongen. Provtagning avseende tungmetaller inklusive silver och kvicksilver samt alifater, aromater, BTEX (olja, lösningsmedel, lim).

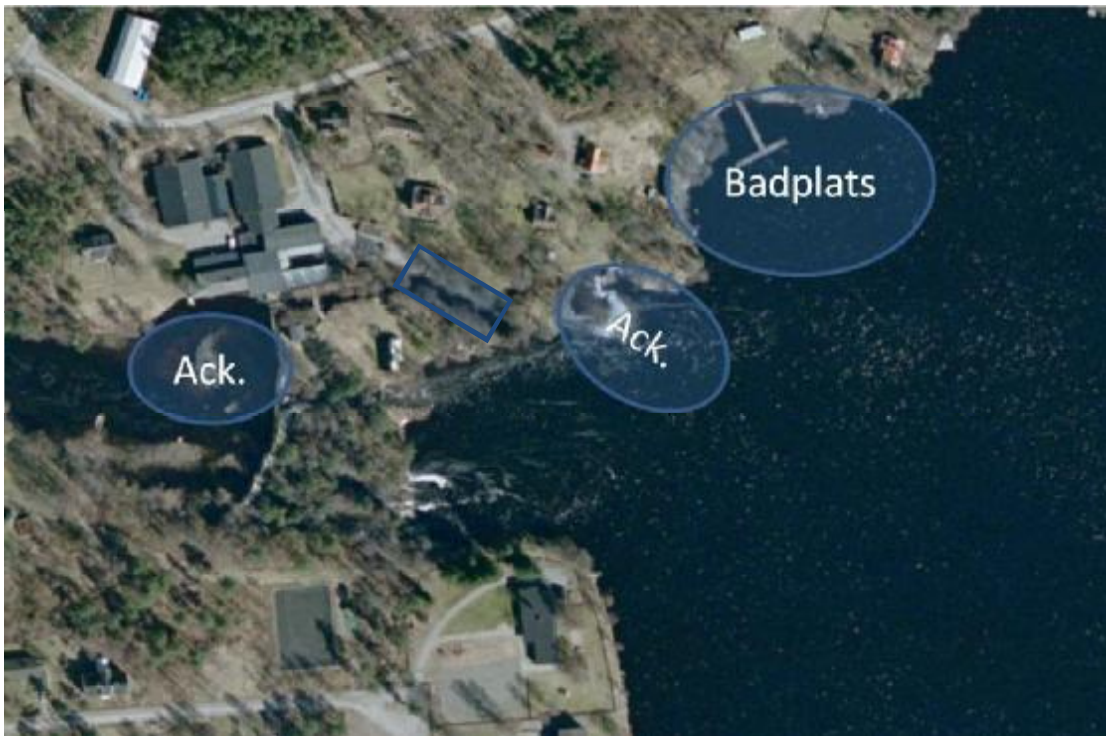
- Provtagning av sediment i kraftverksdammen utanför fabriken, i kanalen (om sediment ackumulerats) samt i sjön föreslås. Totalt fem punkter och prover. Tas från båt med ekmanhuggare och kannborr. Ekolodning innan.

Figur 3. Provtagningslägen för totalt fem sedimentpunkter. Två i ackumulationsbotten i dammen, en i kraftverkskanalen, en i bedömd ackumulationsbotten nedanför kraftverksdammen och den sista vid badplatsen.

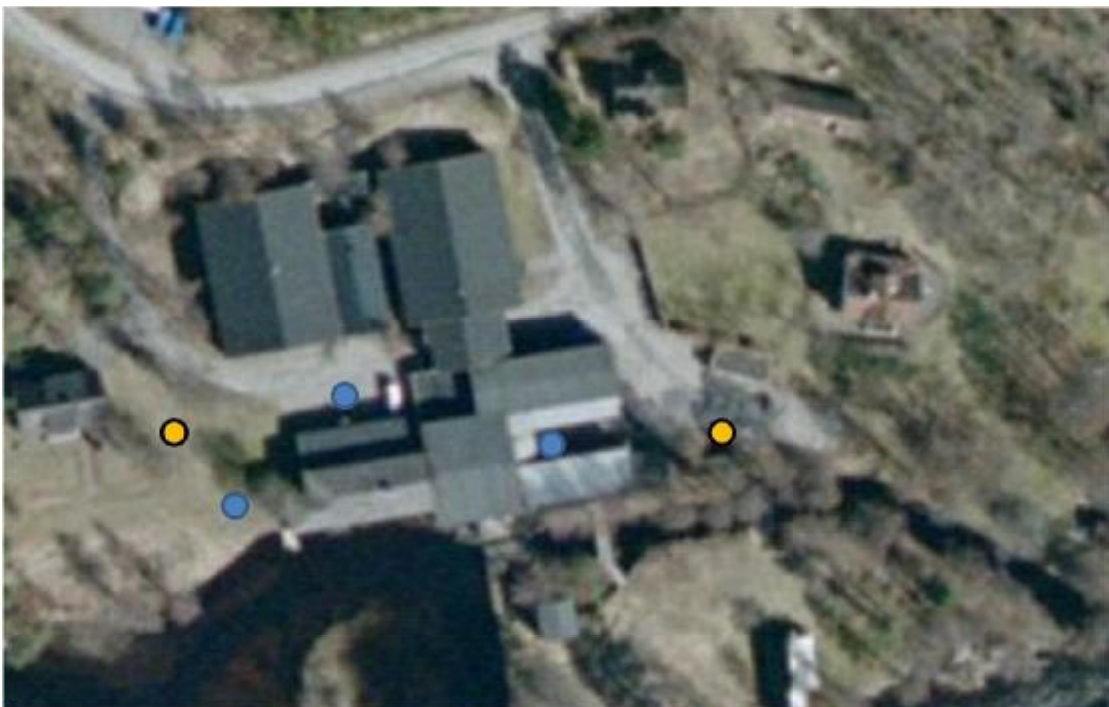
- Installation av grundvattenrör, om möjligt, i maximalt tre av punkterna (blå punkter nedan). Blockig geologi försvårar detta, men ett försök framförallt i anslutning till den äldre byggnaden bedöms vara motiverat.

Figur 4. Provtagningspunkter för jord (gula punkter) och jord+grundvatten (blå punkter). Ungefärligt läge.
