Miljöteknisk markundersökning f.d. Åryds glasbruk, Växjö kommun

Rapport avseende provtagning av mark

FÖRSTUDIE

För:
Länsstyrelsen i Kronoberg

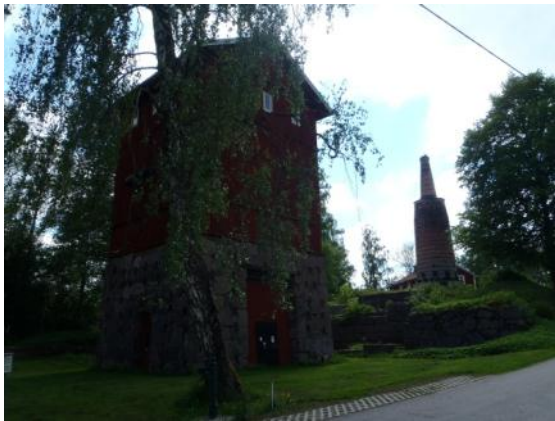
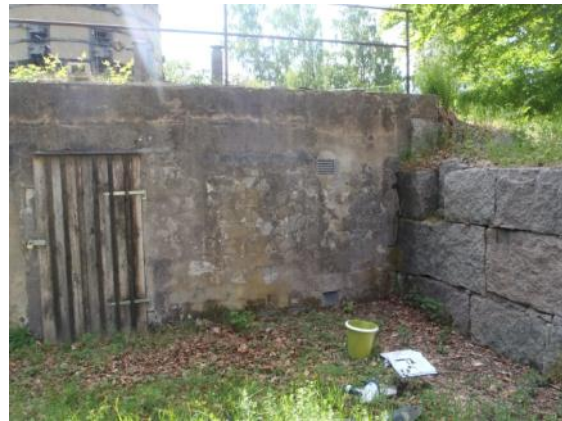
Figur 2. Vänster foto är taget från vägen som går förbi f.d. Åryd glasbruk i riktning mot glasbruket. Till vänster i bilden är masugnen i rödmålat trä och till höger är rostugnen. Höger foto är taget inne i den numera rivna glasbruksbyggnaden, vid foten av rostugnen.

Inne i den numera rivna glasbruksbyggnaden, mellan rostugnen och masugnen, har ett antal mätningar med XRF genomförts mot jorden och mot glasbitar funna i ytan. Även de prover som uttagits har metallhalterna mätts på. I glasbruksbyggnaden finns en mindre mängd glasbitar i ytan. XRF-mätning mot en genomskinlig glasbit i ytan visade på mycket höga bly- och arsenikhalter. Det högra fotot i *Figur 2* visar karteringen inne i den f.d. glasbruksbyggnaden.

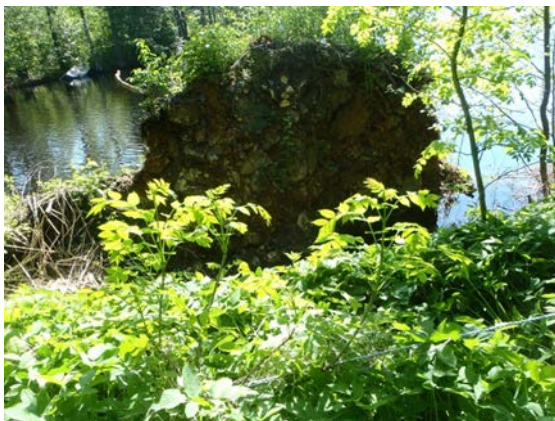
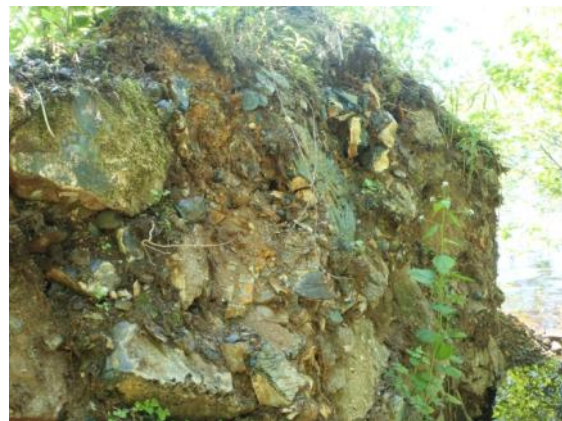
Figur 3. Rotvältan som ligger vid strandkanten i Årydsjön. Undersidan av rotvältan är täckt med glasmassa. .

Kartering och provgrovsgrävning har utförts vid strandkanten i anslutning till rotvältan med stora mängder glas i rotsystemet, se *Figur 3*. I strandkanten och i vattnet påträffades en hel del större glasbitar av olika karaktär och med varierande metallhalter (ofärgade genomskinliga, färgade genomskinliga, färgade). Glaset under rotvältan som också till viss del ligger på strandkanten misstänks vara s.k. glasslagg, se vänster foto i *Figur 7*.

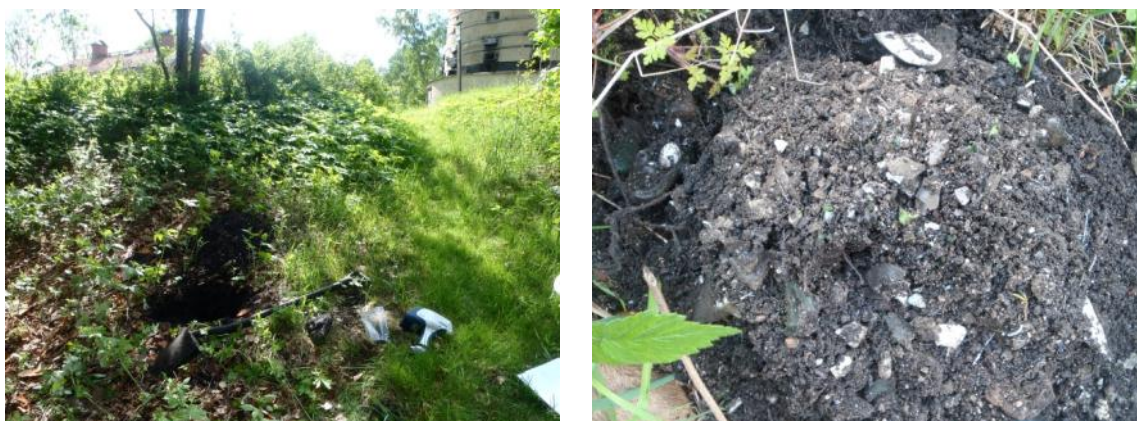
I söder utanför den f.d. glasbruksbyggnaden finns en slänt upp mot rostugnen och en gräsmatta tillhörande ett bostadshus ovan slänten, se *Figur 5*. I denna slänt har stora mängder glas påträffats och det är tydligt att det är en glastipp. I slänten har ett antal ytliga mätningar genomförts med XRF men även provgropar har grävts. Provgroparna gjordes ungefär en halvmeter djupa och i hela djupet fanns glasbitar eller glasflisor med höga bly- och arsenikhalter.

Figur 5. Foton från kartering och provgrovsgrävningen i slänten söder om den f.d. glasbruksbyggnaden. Här påträffades stora mängder glas, mer eller mindre intakt. I vänster foto skymtar bostadshuset som är lokaliserat ovanför slänten.

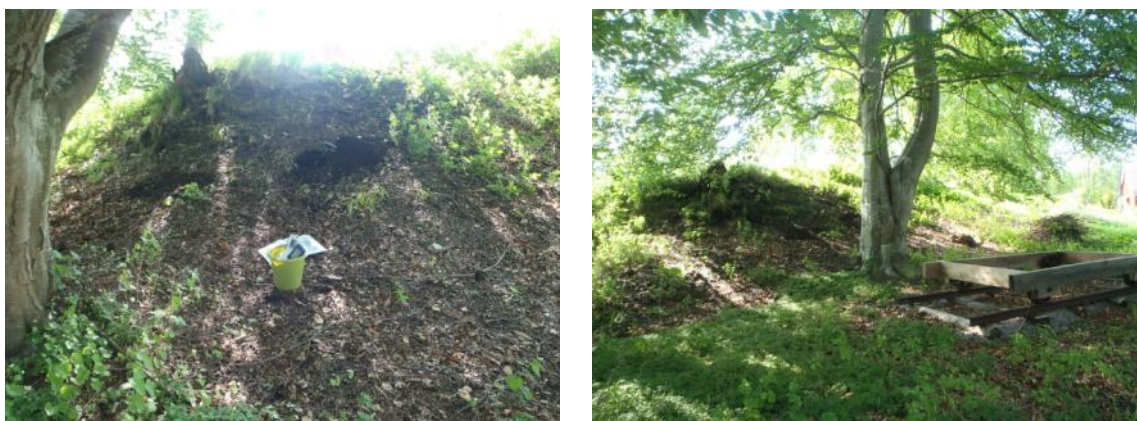
Figur 6. Slänten med den påträffade glastippen sträckte sig ungefär fram till bokträdet ca 20m söder om den f.d. glasbruksbyggnaden.

Vid ett bokträd som står i släntfoten ca 20 m söder om den f.d. glasbruksbyggnaden avtar glasinnehållet i jorden markant i ytan, se *Figur 6*. Även i de provgrovar som grävs ca 0,5 m djupa finns inget glas i detta område.

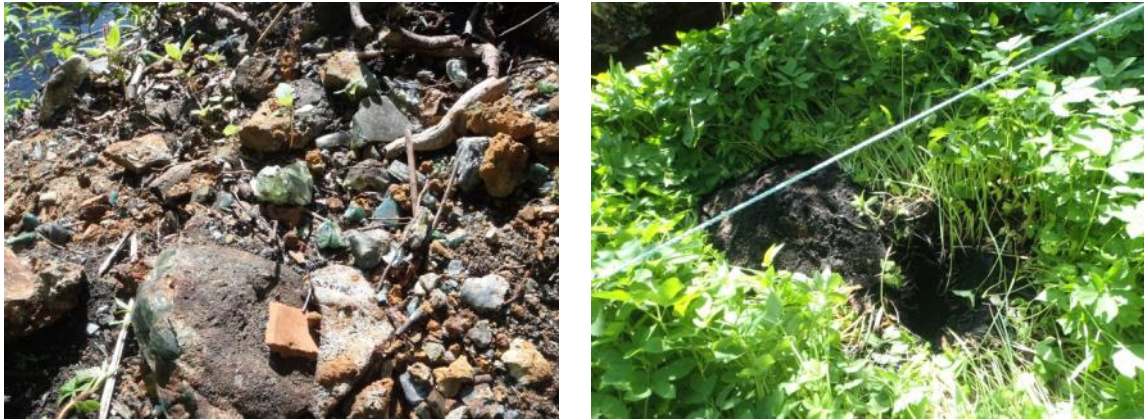
Figur 7. Glasbitar i större format i strandkanten i anslutning till rotvältan i Årydsjön. I höger foto visas en provgrop som grävdes ca 1m från släntkanten ned mot stranden. Under mulljorden på ca 0,3m djup fanns en större mängd glas, både stora bitar av samma typ som på rotvältan men också mindre bitar.

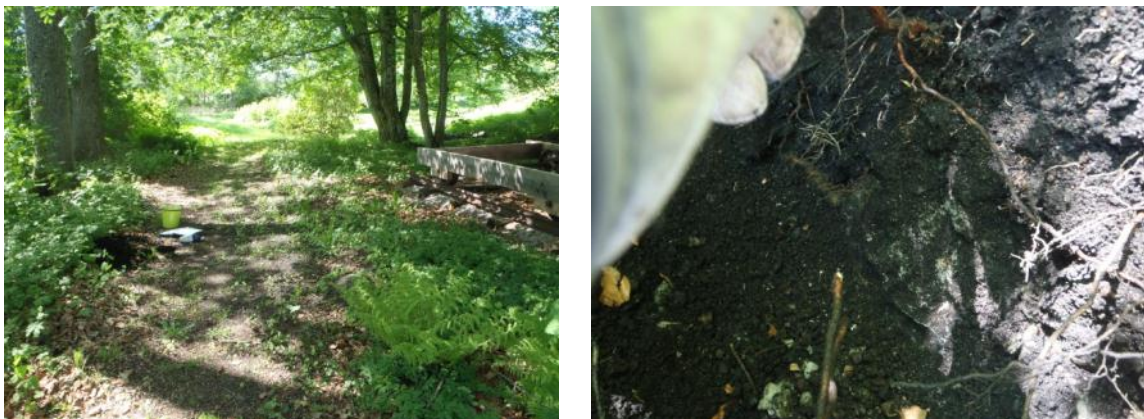
En ytlig kartering av förekomst av glasrester har genomförts inom hela området för det f.d. glasbruket, utöver de områden som beskrivits ovan. Ett antal provgropar grävdes också för att få en överblick av omfattningen av glasförekomsten. Inga stora mängder glas påträffades i ytan men i några av provgroparna kunde stelnad glasmassa (eventuellt glasslagg) påträffas några decimeter ned. Denna massa visade under karteringen inte på några höga metallhalter. De högsta metallhalterna uppmättes i mindre glasbitar.

Figur 8. Foton från kartering av övriga områden inom Åryd glasbruk. I provgropen i höger foto påträffades glasmassa liknande den under rotvältan i Årydsjön.
