# Miljöteknisk markundersökning f.d. Johanstorps glasbruk, Uppvidinge kommun

Rapport avseende provtagning av mark och vatten

## FÖRSTUDIE

**För:**  
Länsstyrelsen i Kronoberg

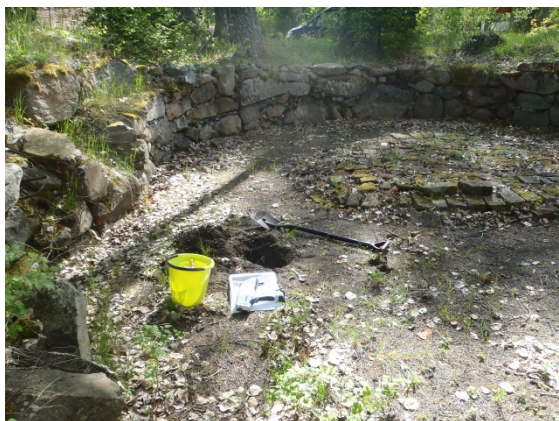
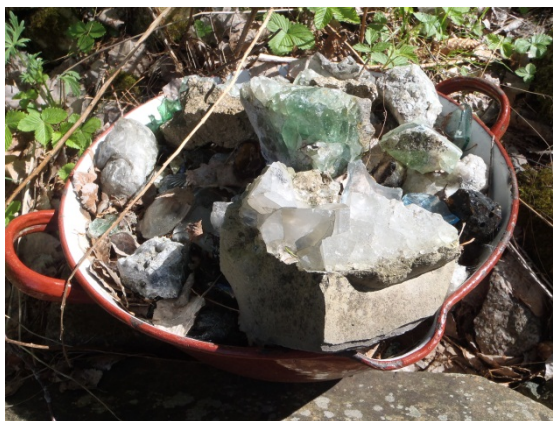
*Figur 2. Vänster foto är taget in i hyttan där man kan se husgrunden och botten på ugnen i mitten. Höger foto visar en skål med glas som finns uppställd på vägen in i hyttan.*

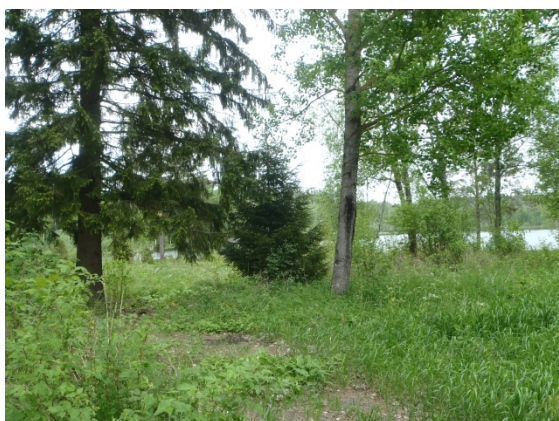
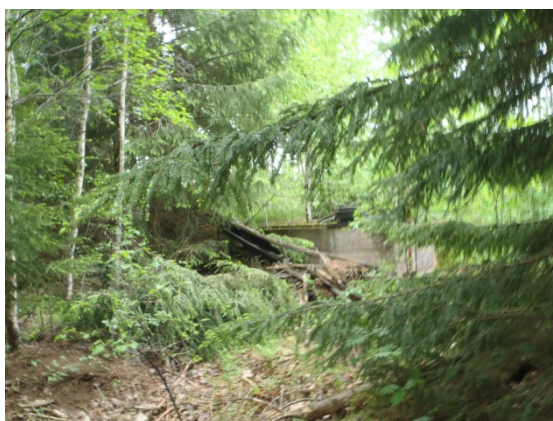
*Figur 3. Till vänster syns en vybild tagen inne på glasbruksområdet. Fotot till höger är taget vid sliperiet i skogen väster om glasbruket. Här skimtar delar av grunden till turbinen i vattendraget.*

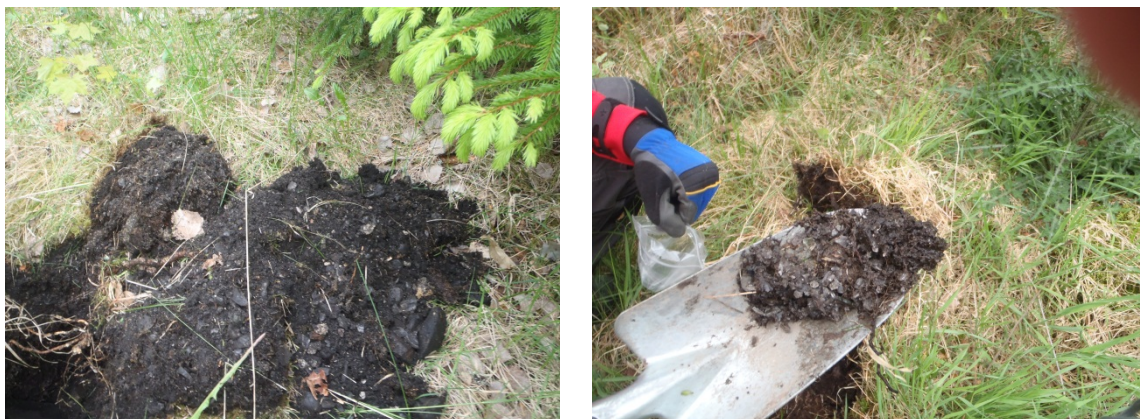
Norrut mot vattnet från glasbruksbyggnaden påträffades ett område med mycket glasrester, förmodligen en glastipp. I en slänt precis norr om husgrunden fanns stora mängder glas, se *Figur 6*. Omfattande glasmängder påträffades i ett stråk från slänten mot husgrunden och ned till sjön. Även vid strandkanten fanns mycket glas och på sjöbotten närmast stranden syntes glasrester, se *Figur 7*.

*Figur 5. Fotot till vänster visar glasrester i jorden i slänten norr om glasbruket. Till höger syns ett prov taget ytligt mellan slänten och sjön i norr, även här fanns mycket glasrester.*

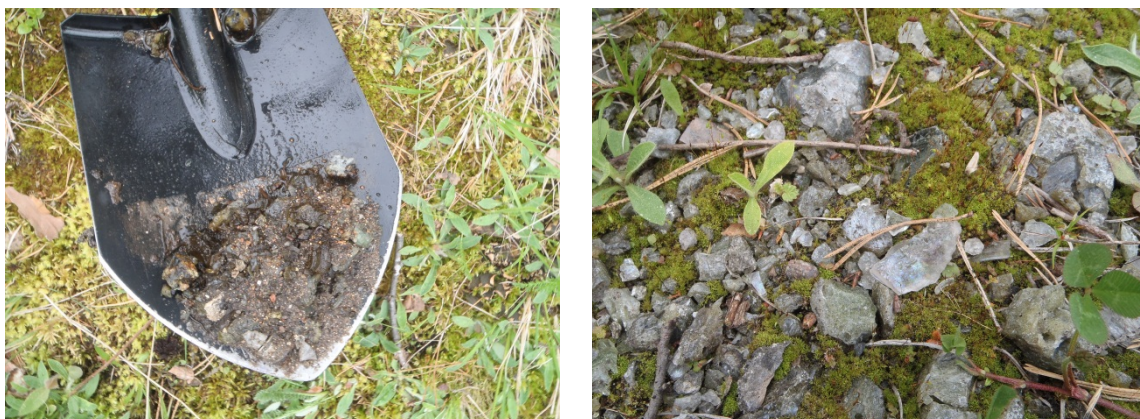
*Figur 6. Fotot till vänster visar sjöbotten som togs upp på spaden. Det fanns mycket glas på botten av sjön vilket tydligt kunde ses vid strandkanten. Höger foto är taget precis invid strandkanten i de norra delarna av området. Här fanns det mycket glasrester ytligt.*

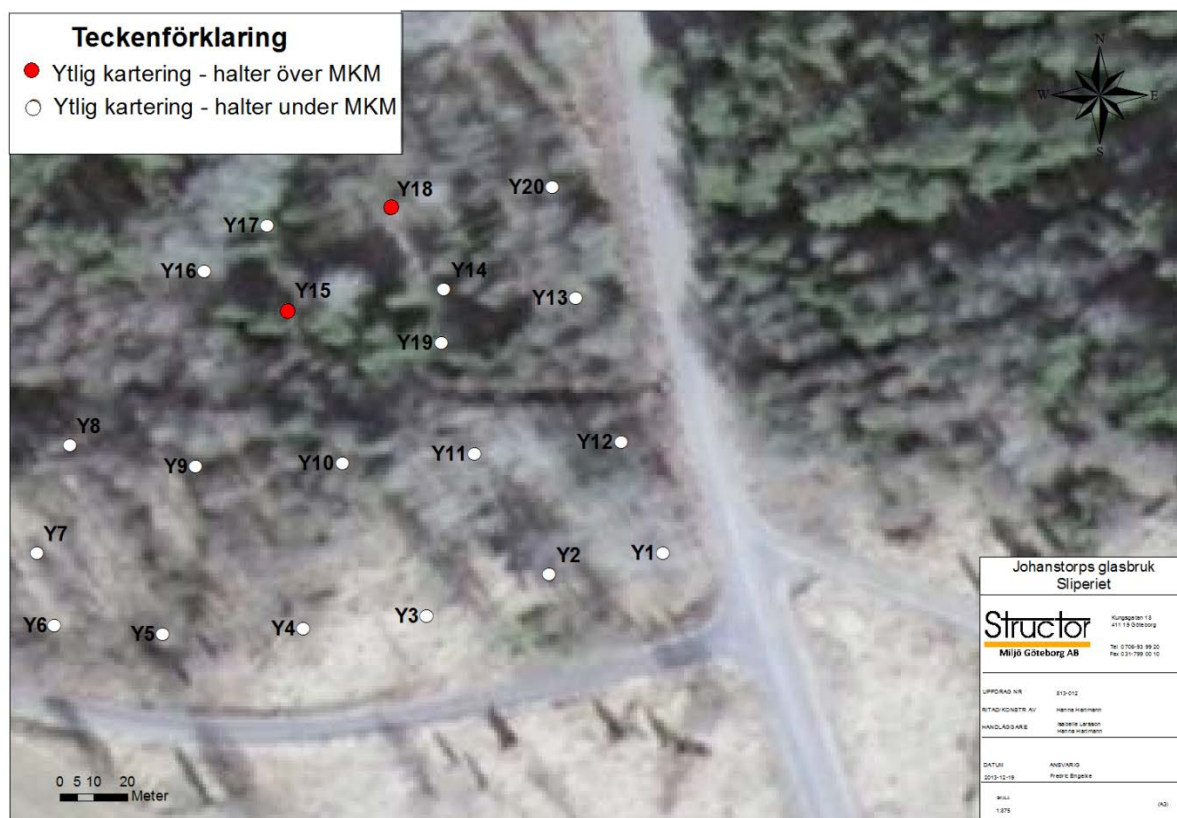
Ytlig kartering har genomförts vid det f.d. sliperiet som är beläget i skogen några hundra meter väster om glasbruket, se *Figur 1*. Området var tätbevuxet av skog och det var svårtillgängligt p.g.a. hålor, gryt och fallna träd. Här påträffades inga glasbitar i ytan och det fanns inga sliprester mm som var synliga. Strax norr om vattendraget uppmättes dock höga metallhalter vid fältmätningen i två punkter, vilket skulle kunna vara rester från slipningen, se *Figur 9* nedan. Något slipdamm eller annat avfall kunde dock inte urskiljas visuellt.

Figur 7. Lägena för den ytliga karteringen inom sliperiområdet. Röda punkter visar var metallhalter över MKM mätts med XRF.

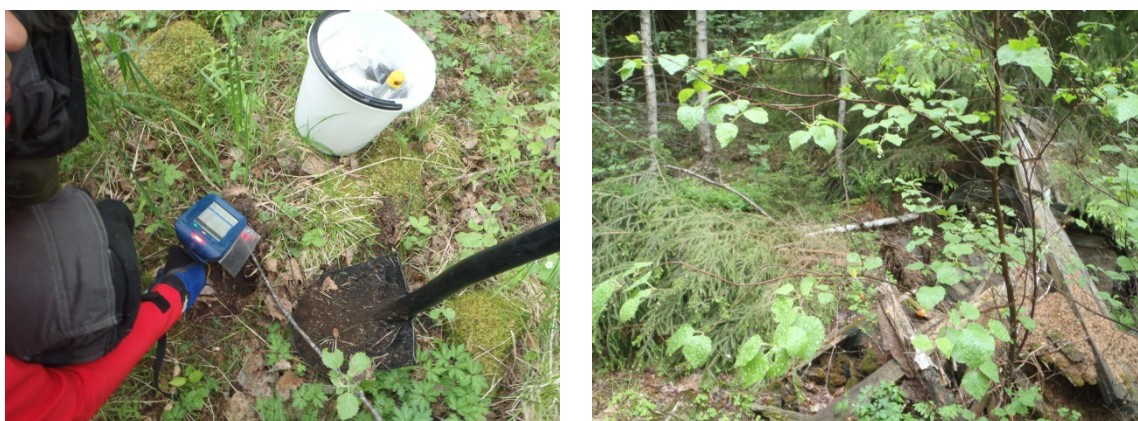
Figur 8. Direktmätning av metaller med XRF vid sliperiet.
