Vattenanknutna kulturmiljöer vid Mörrumsån

Rapport: 2016:6

Utgivare: Länsstyrelsen Blekinge län, 371 86 Karlskrona.

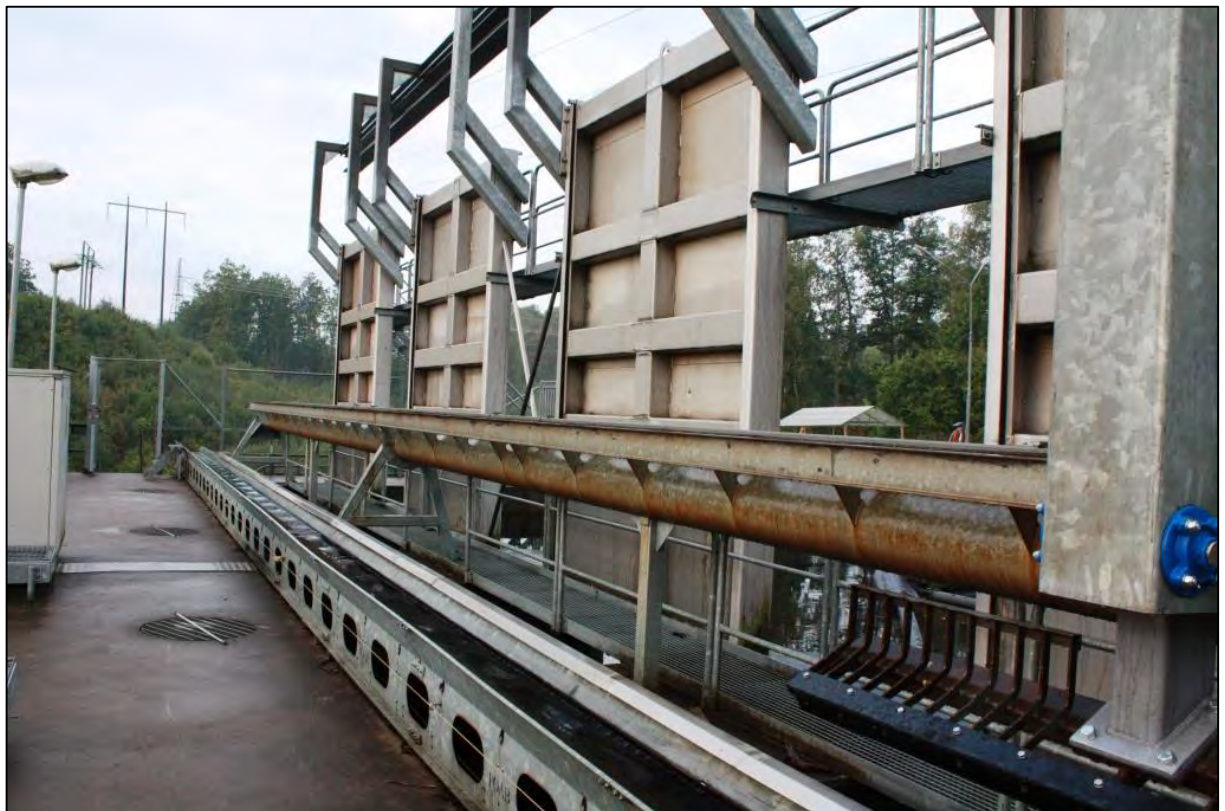
Bild 3. Här syns skalmursdammen delvis uppbyggd av huggen sten.

Fördämningen vid Hemsjö övre, norr om kraftstationen, delar vattendraget i en naturfåra och en kraftverkskanal (bild 1 & 2). Vid det södra landfästet vid fördämningen finns ett inlöp/fiskväg som regleras med tre spetluckor. Inlöpet följer åfåran och är därmed något rundat. Skalmursdammen från 1907 är uppförd i vinkel av stora huggna gråstenar med tåtkärna. Utskovsluckorna är moderna med ramar av galvaniserat stål och luckor i rostfritt stål (bild 4). Luckorna var tidigare tillverkade i trä. Intagskanalen är stenskodd med ett betonggjutet krön. Spegeldammens vattennivå hålls konstant genom tryckgivare. Dammbyggnaden har även sju pelarnosar vilka skyddar dammbyggnaden mot is och timmer (bild 5). Vid sidan av dammen finns en träränna, vilken leder undan packis (bild 6).

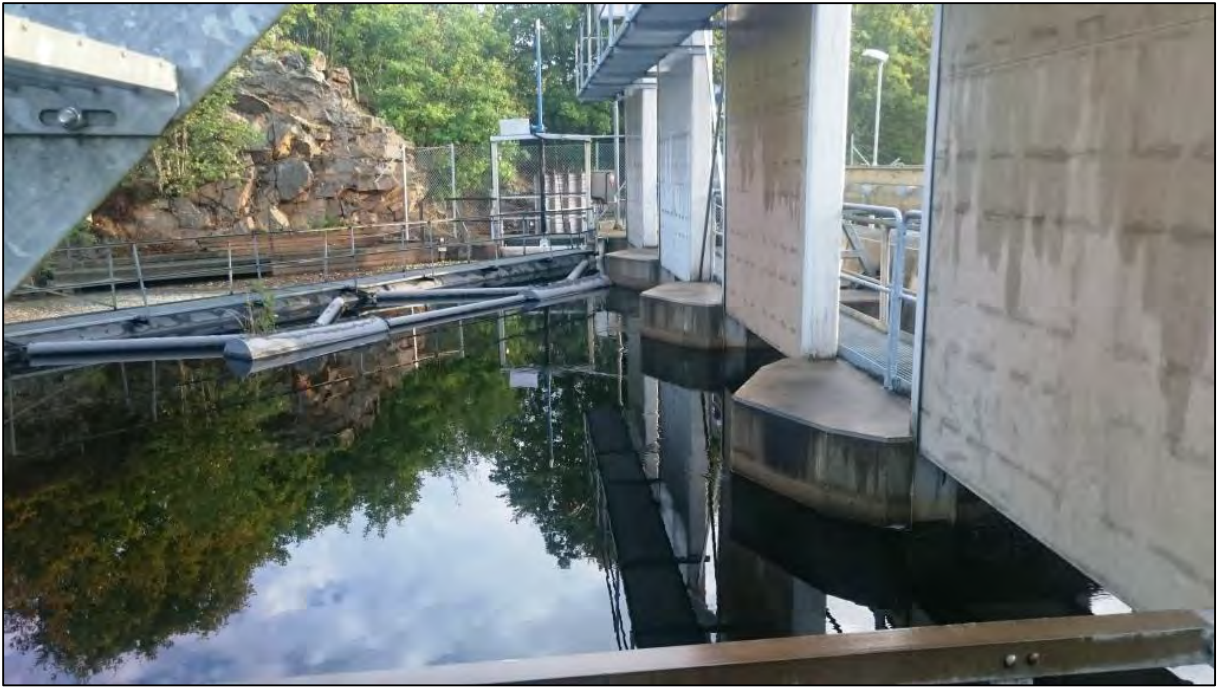
Bild 4. Utskovsluckor med ramar av galvaniserat stål och luckor i rostfritt stål.

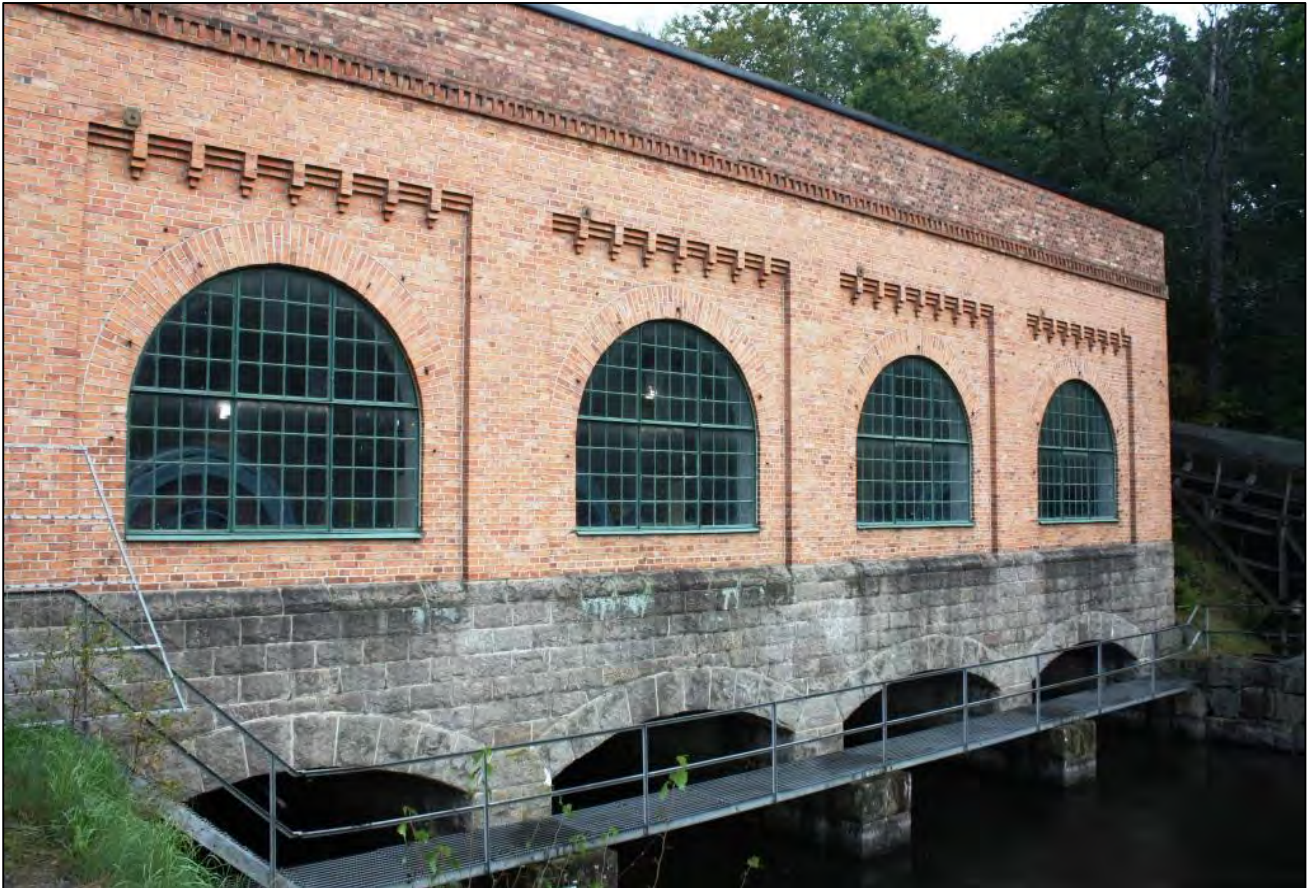
Bild 8. Vid kraftstationen finns fyra intagstuber vilka förser turbinerna med vatten.

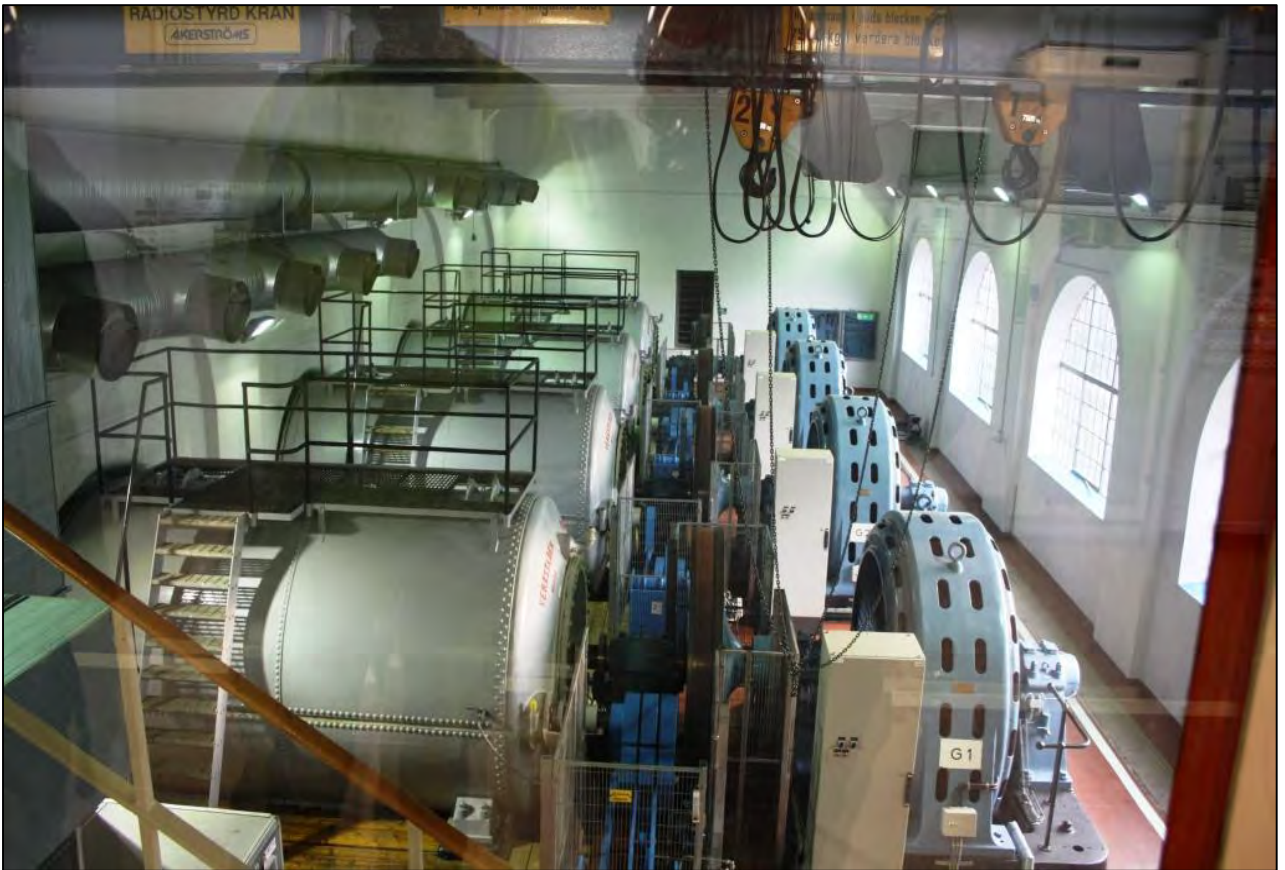
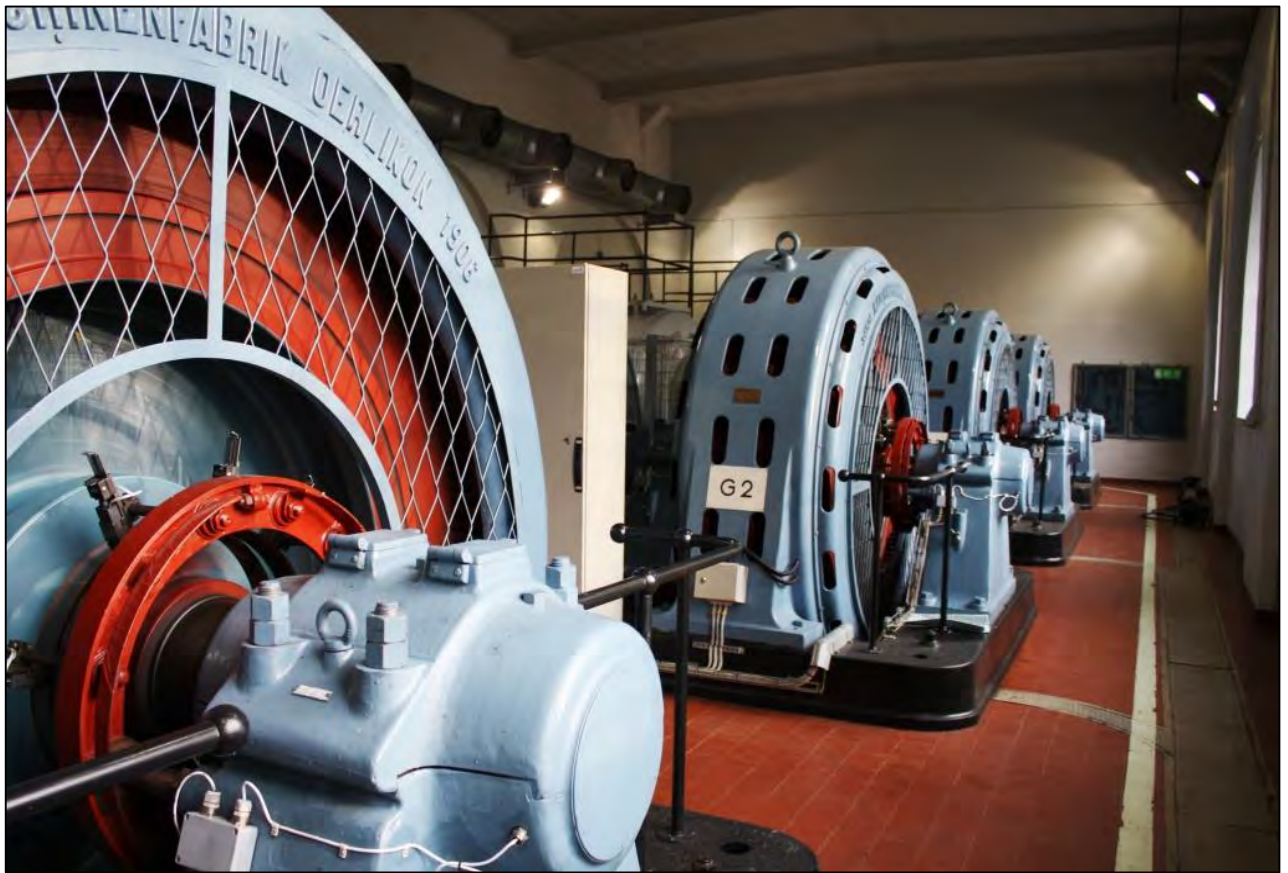
Bild 11 & 12. De fyra generatorena i kraftstationen.

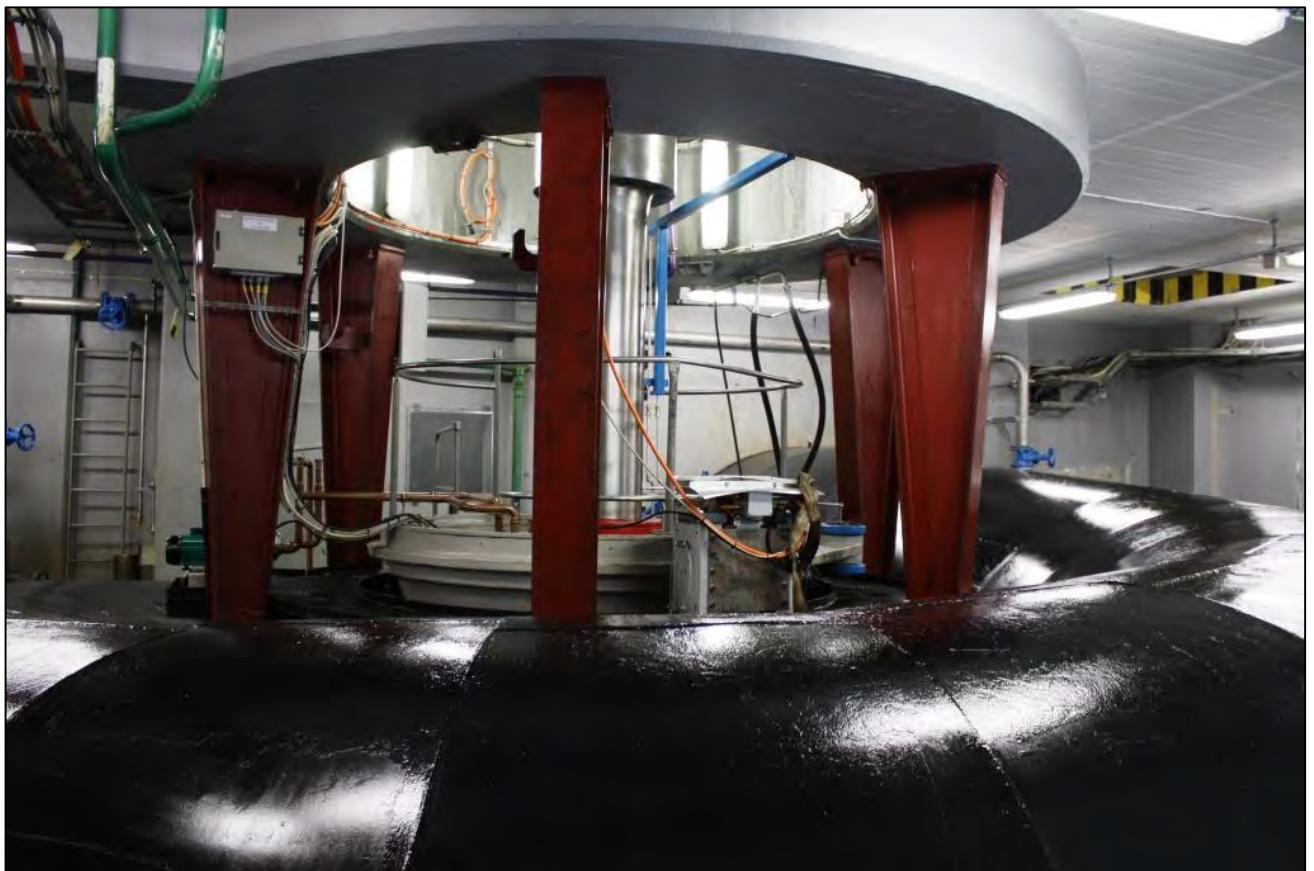
Bild 4. Betongsumpen som ligger i anslutning till kraftstationen.

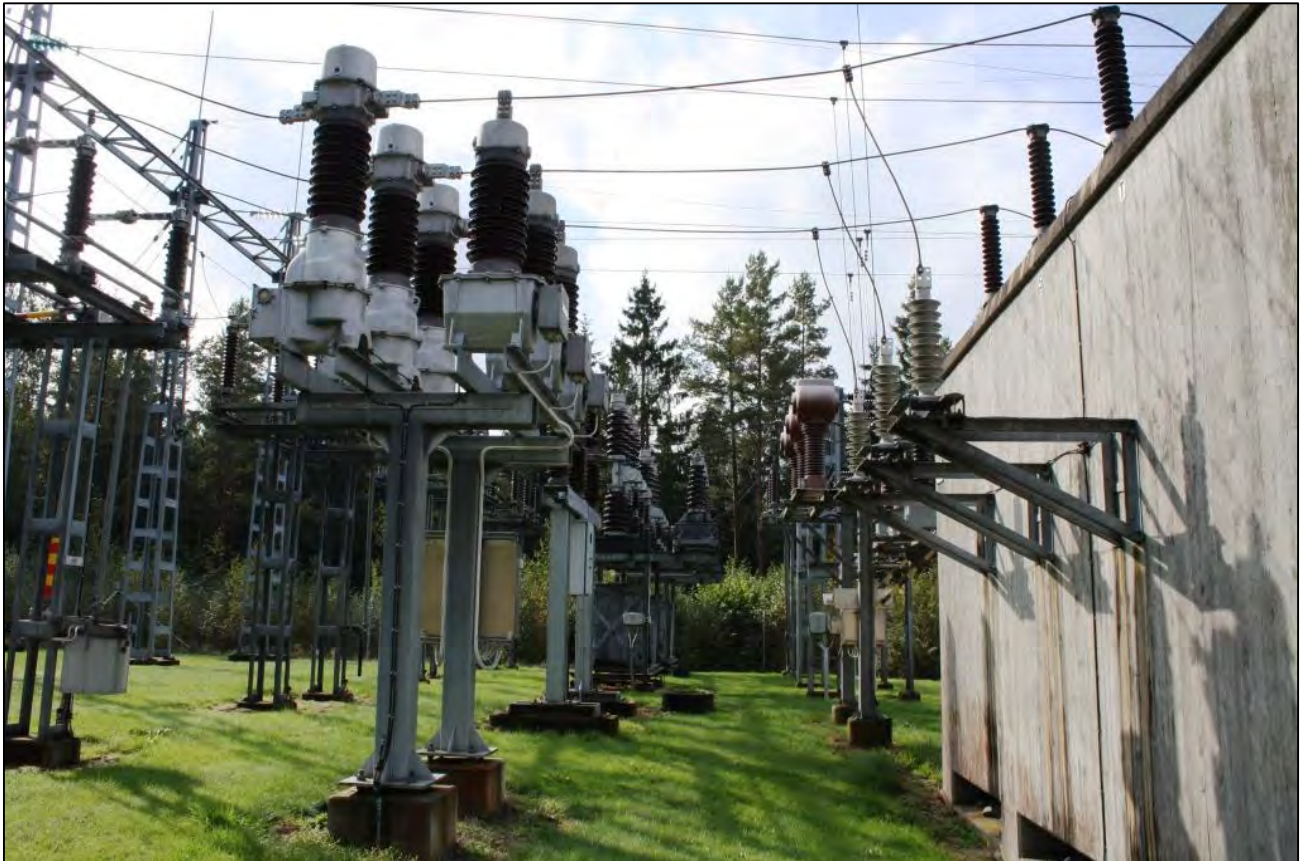
Bild 7 & 8. Invändigt syns i maskinhallen de övre delarna av de två turbinerna. På ena väggen sitter en pedagogisk illustration av hur kraftstationen ser ut i genomskärning.

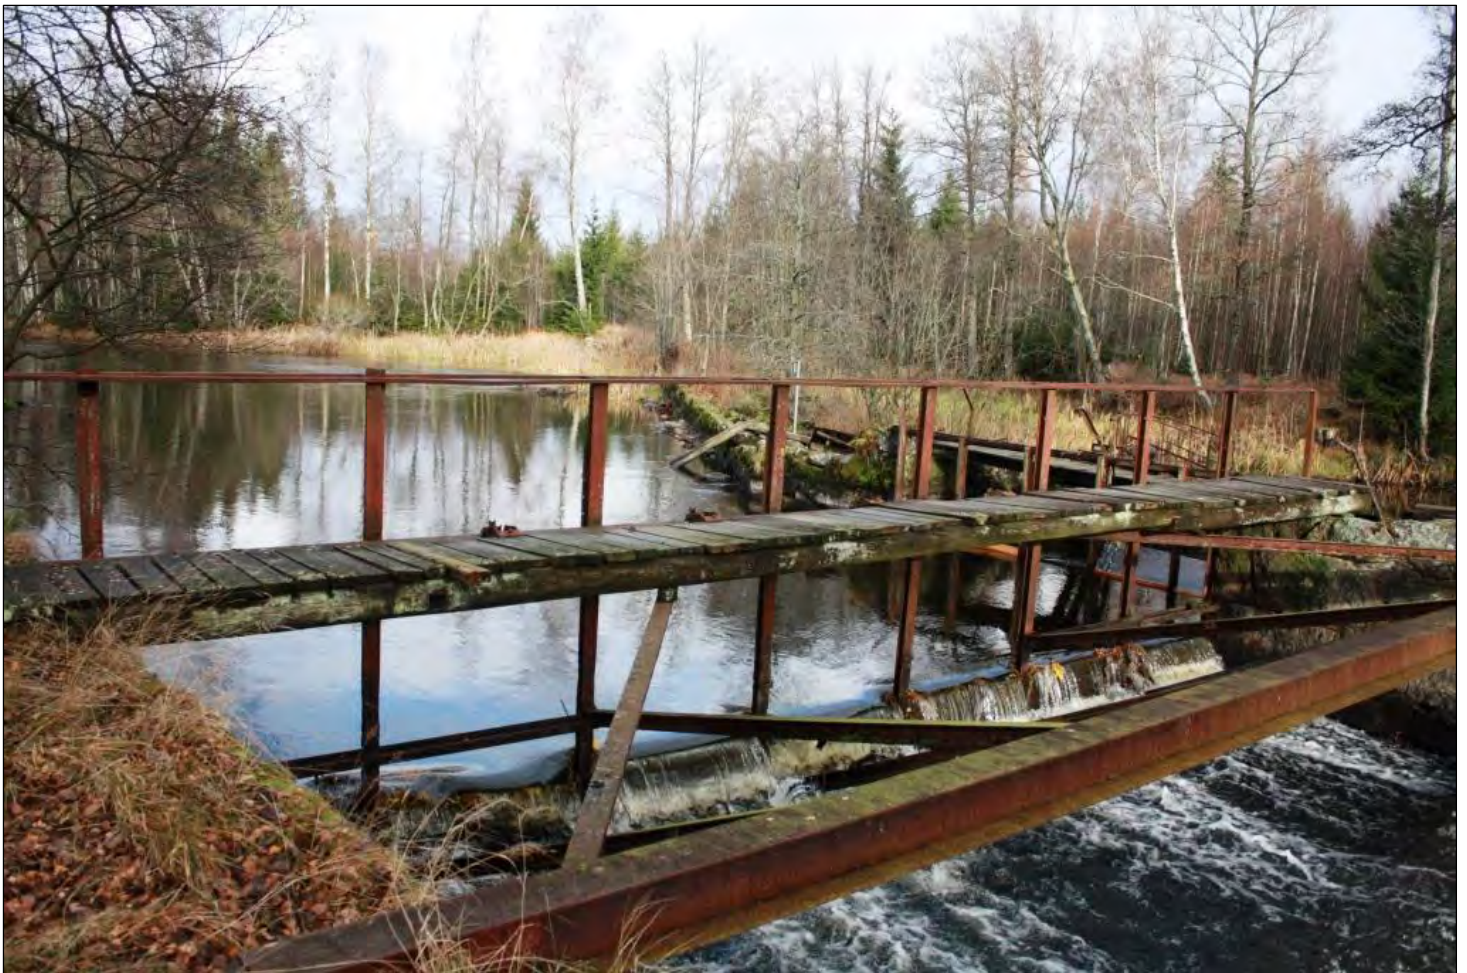
Bild 9. Huvudfåran med fördämning, fåran delar sig här i två.

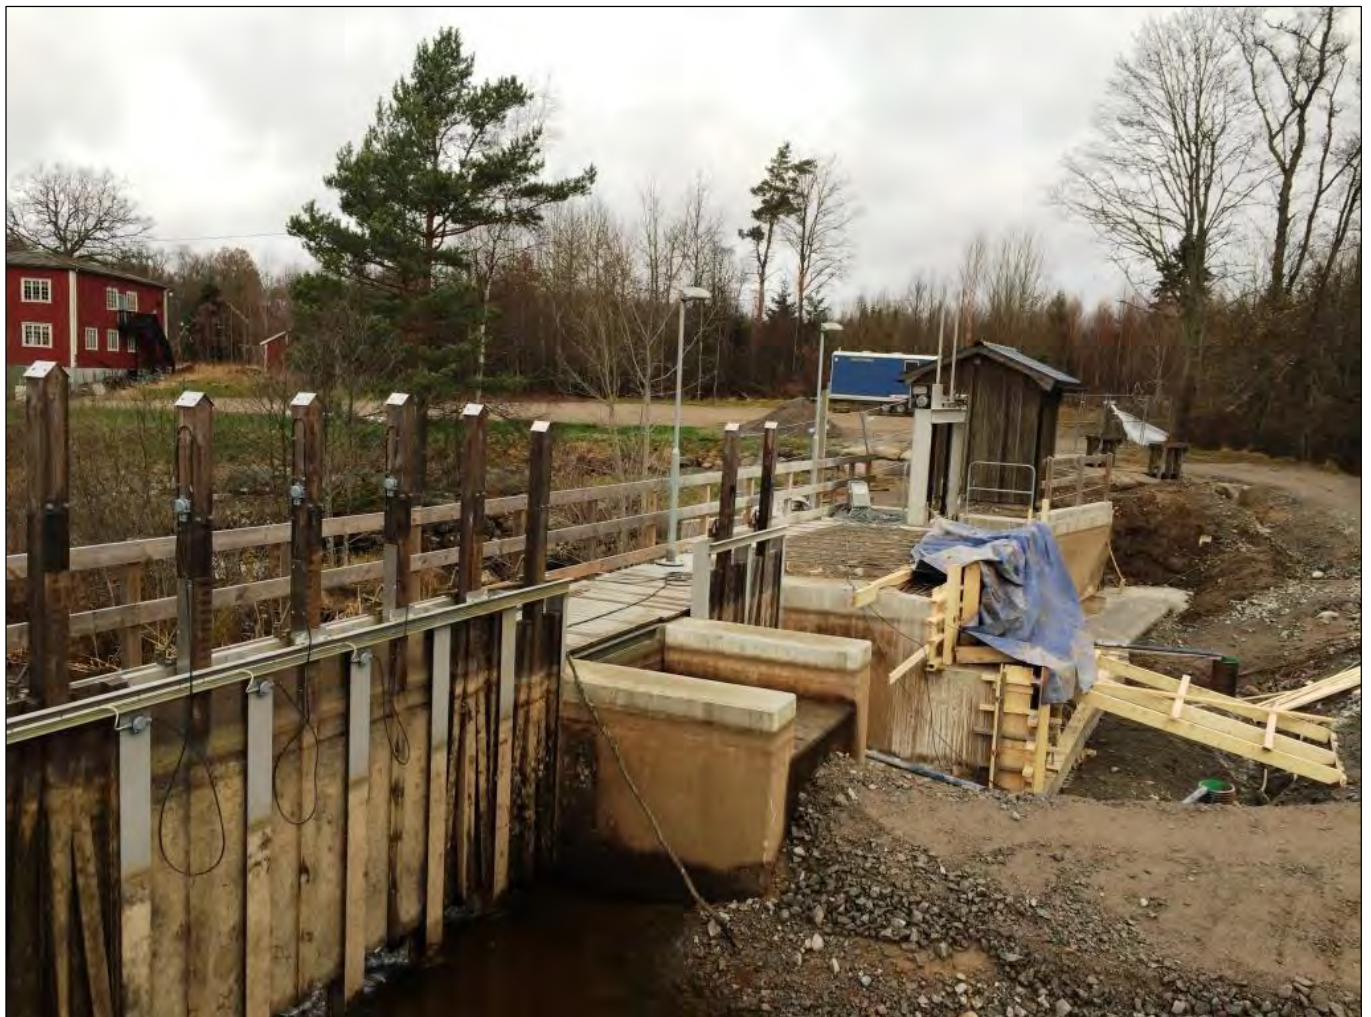
Bild 4. Automatiskt reglerade planluckor.
