# RAPPORT

ÅTGÄRDSPLAN FÖR HUSEBYMADEN, KRONOBERGS LÄN 2017

Utgivning: 2017-12-08

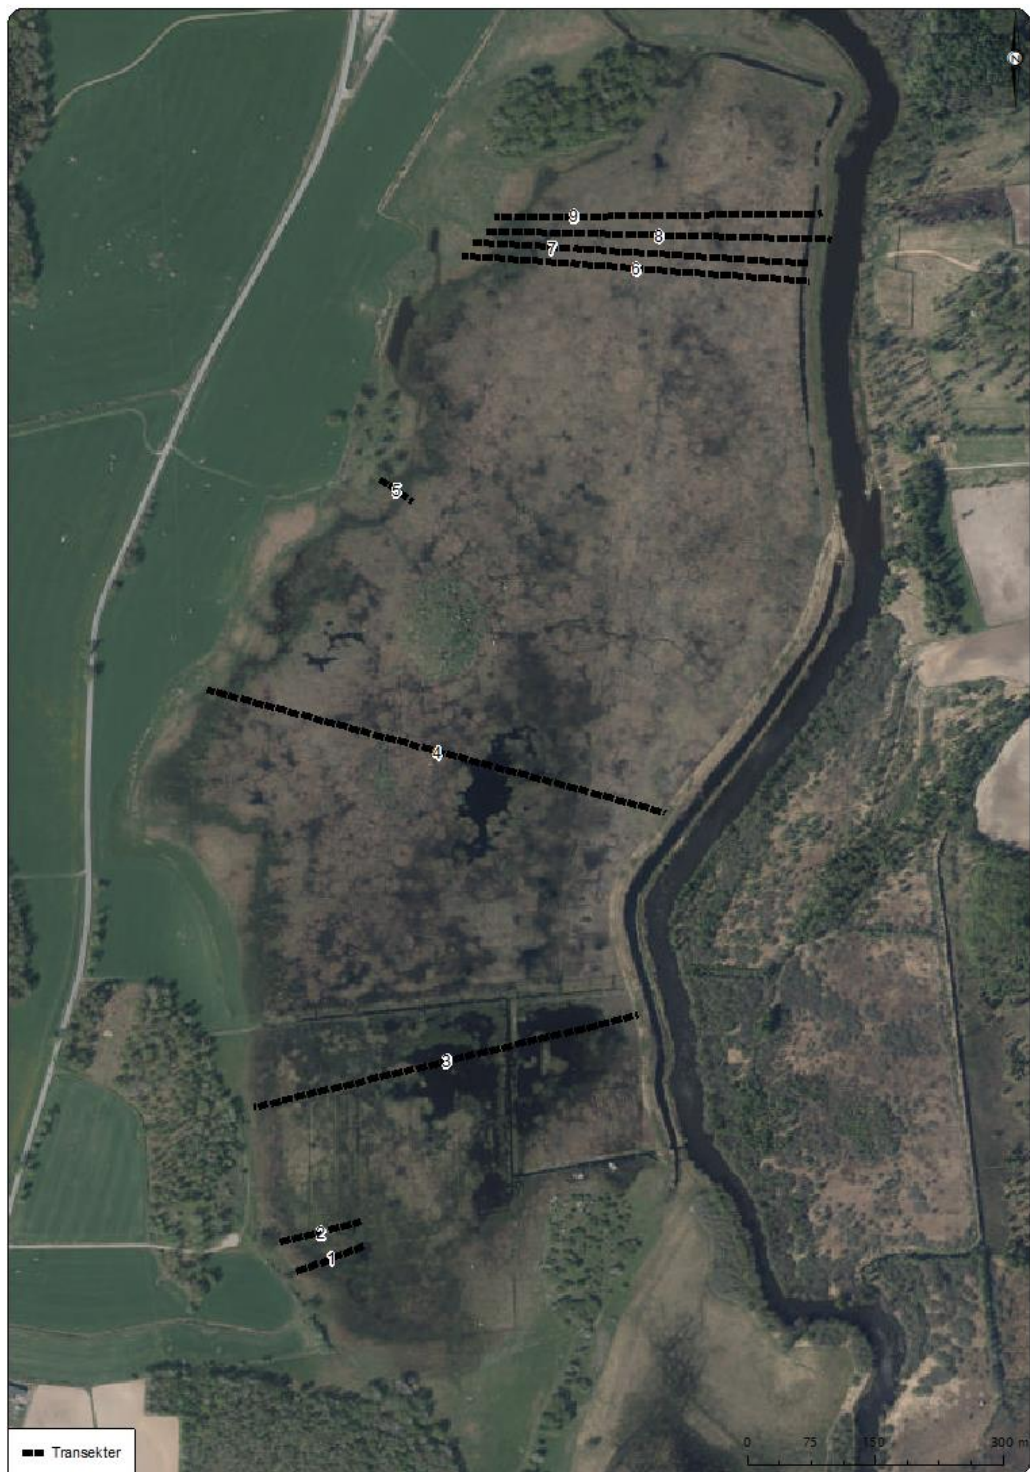
Figur 4. Utsnitt ur ortofoto över Husebymåden som visar transekter där botten-topografin har mätts. Transekterna 1–5 mättes under arbetet med åtgärdsplanen i oktober 2016. Transekterna 6–9 mättes i samband med ett studentarbete 2009 (Nilsson & Jannes 2009). I avsnittet om vattenreglering förekommer en annorlunda beteckning av transekterna enligt följande: 3=S, 6=N1, 7=N2 och 9=N4.

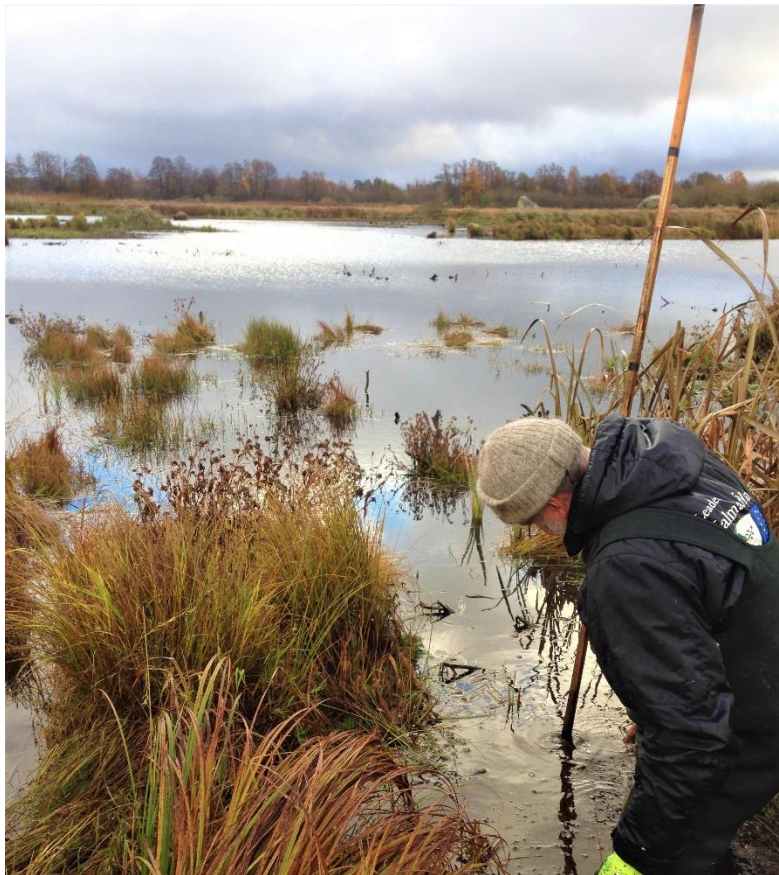
*Figur 5. Vid transektmätningen 27–28 oktober mättes bottenpogografen av Husebymadens södra delar. Fotot visar det öppna vatten som finns centralt i södra delen av Husebymaden.*

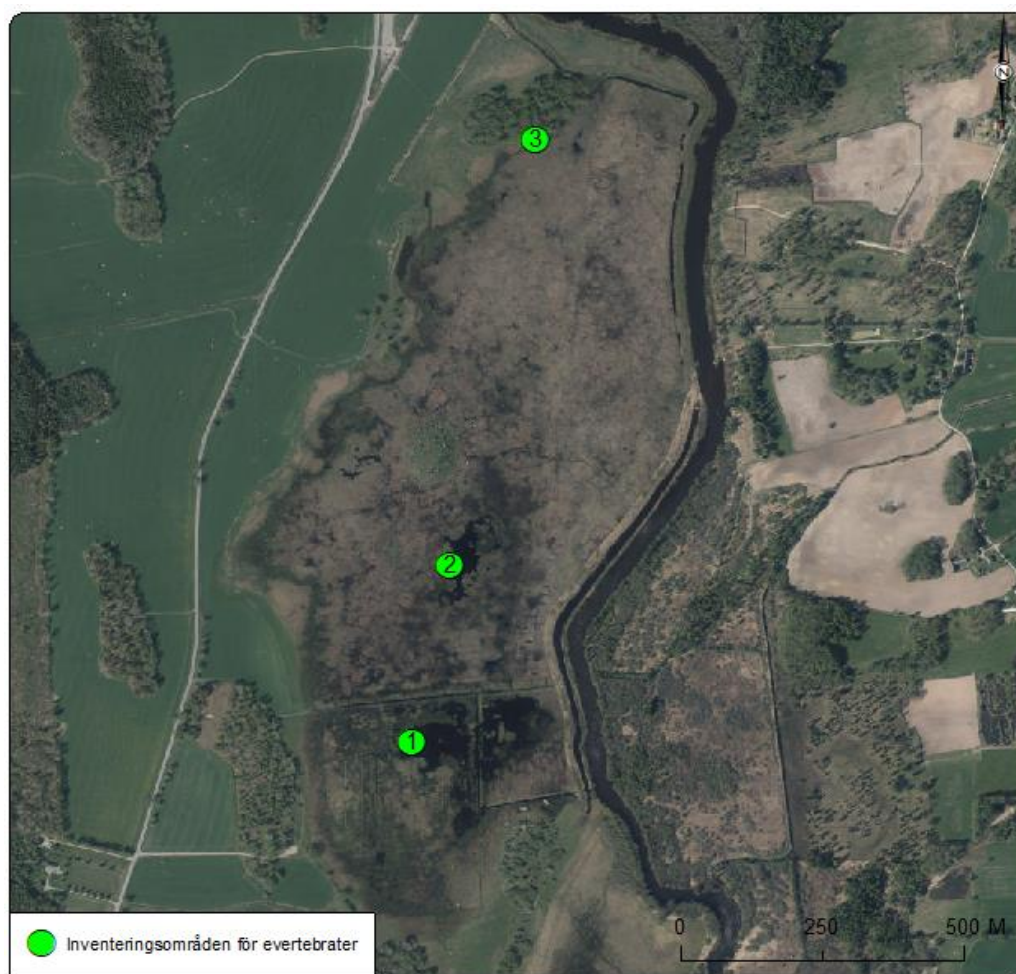
Figur 6. Utsnitt ur ortofoto över Husebymaden som visar de tre områden där inventering av evertetrater utfördes under sommaren 2017.

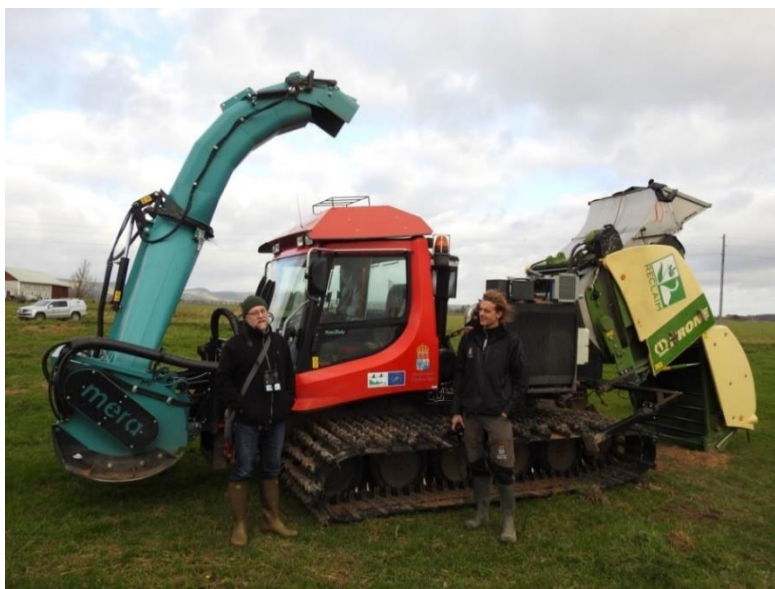
Figur 26. Bilden visar den ombyggda pistmaskinen har försetts med slåtter- och buntaggregat. Maskinen används för slåtter av fuktiga marker i Tysslingen.

I norr beräknas den föreslagna vattenregimen möjliggöra att större ytor kan skötas och hävdas med slåtter. Detta kommer dock kräva särskilda maskiner. I figur 26 och figur 27 visas två exempel på slåttermaskiner som med gott resultat använts i liknande miljöer i Tysslingen och Asköviken. Den här typen av maskiner går att hyra för särskilda tillfällen. Slåtter på ytor belägna ute på Husebymaden behöver ske regelbundet, med ett till tre års intervall. Madvegetation som sköts på detta sätt kan bli attraktiva för rastande gäss och öka mängden rastande våtmarksfåglar i Husebymaden.

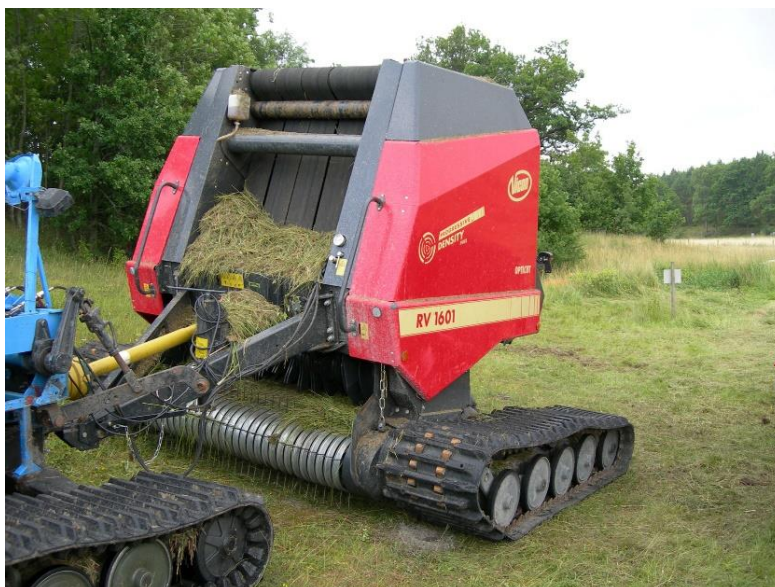
Figur 27. Amfibiegående rundbalspress som används vid slåtter och omhändertagande av material vid Asköviken.

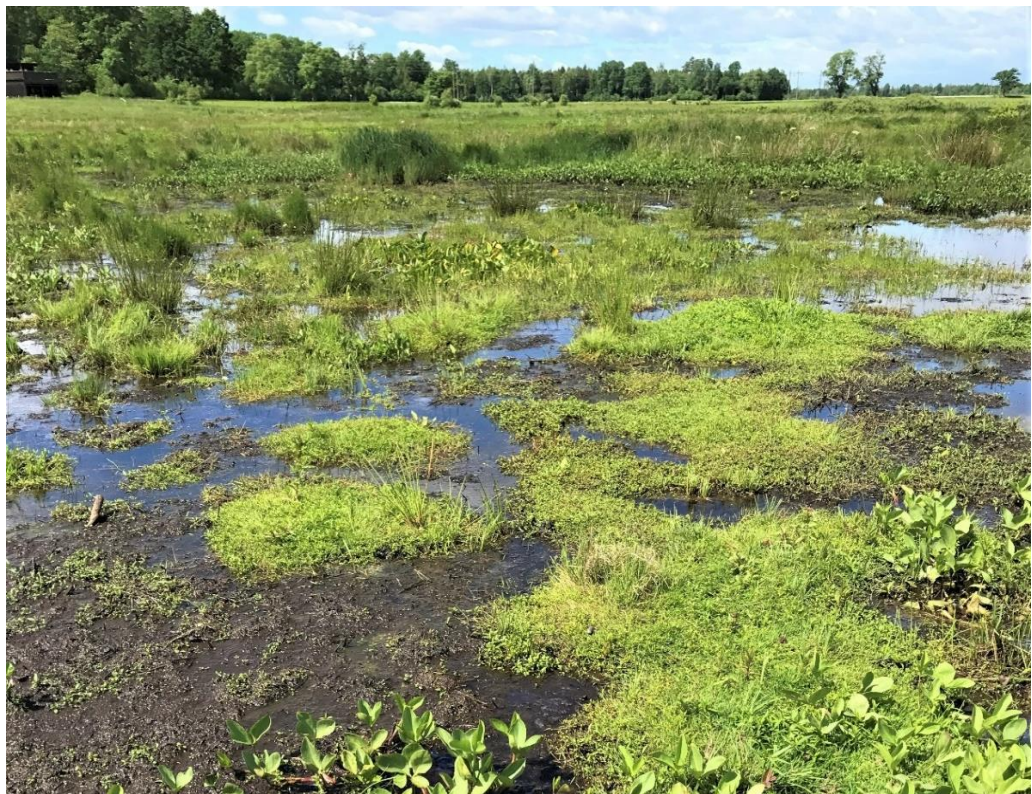
*Figur 28. I södra delen av Husebymaden finns stora ytor med tunna flytbottnar där underliggande vatten bitvis tränger upp.*

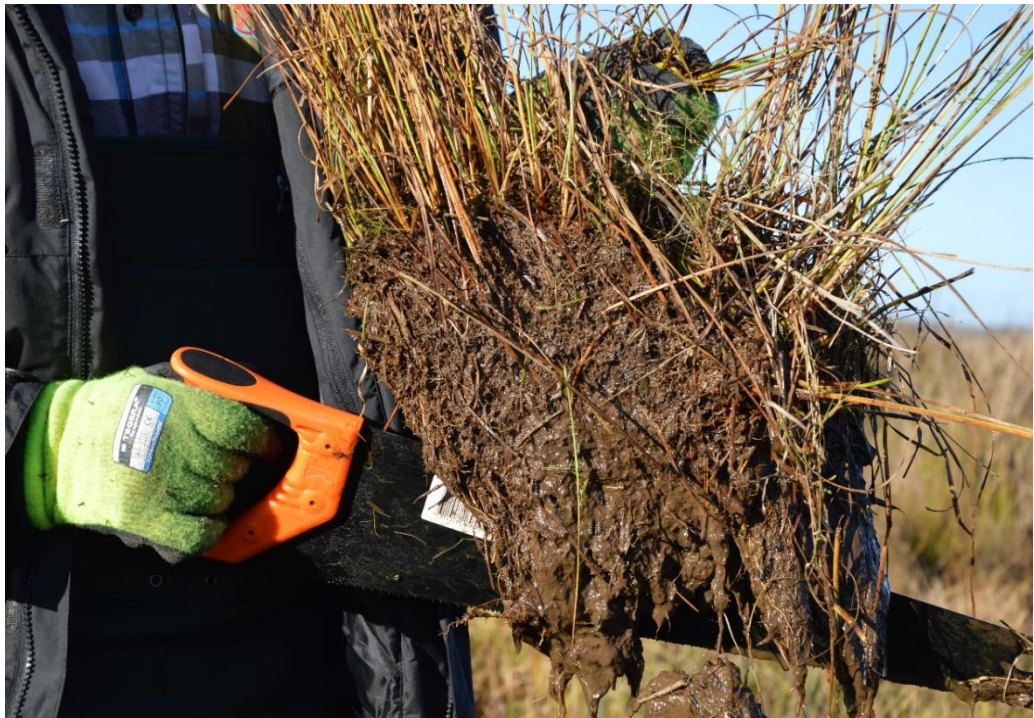
Figur 30. I samband med transektmätningar gjordes test med att såga ut mindre bitar av flytbottnarna med handsåg. Det visade sig fungera bra, därför föreslås ett pilotförsök där en yta om 15 x 15 m sågas upp under frusna förhållanden.

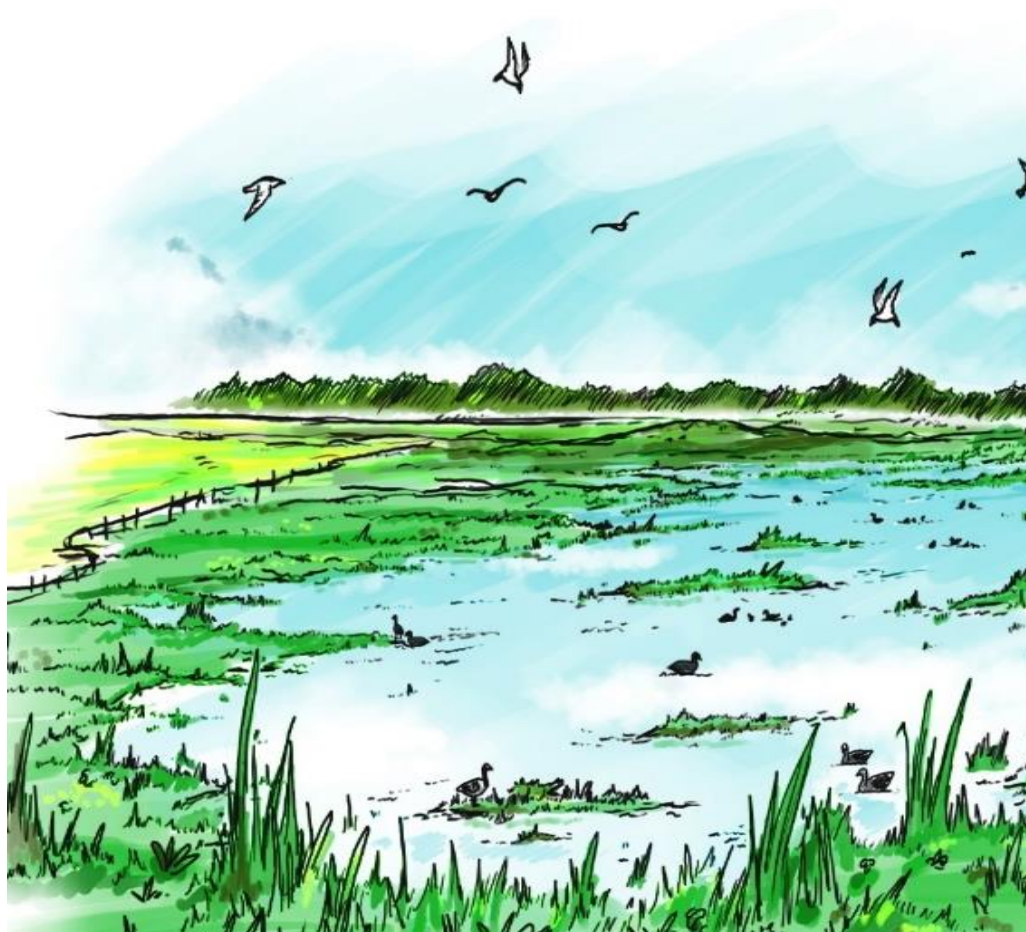
*Figur 282. Södra delen av Husebymaden restaureras till en grund fågelsjö med riklig förekomst av kantzoner och mindre öar som är bevuxna av växtlighet som ger fågelfaunan föda, skydd och häckningsplatser.*

Att avlägsna flytbottnar i södra delen av Husebymaden för att skapa en variationsrik mosaik av öppet vatten och växtlighet kommer ge ökade miljöer som fungerar som skydd, häckningsplats och rastplats för våtmarksfåglar samt födounderland för växtätande arter. Åtgärden bedöms gynna ett flertal fågelarter såsom sothöna, rörhöna, årtä, kricka, skedand, knipa, vigg samt skrattnås. Tillskapandet av öppna vattenytor ökar syrehalten i vattnet vilket ger att stabiliserade biofilmer kommer att fungera bättre som habitat för fjädermyggor, vattengråsuggor och annan bottenfauna. Ökad mängd vattenlevande insekter och andra smådjur kan attrahera dykänder och doppingar till området.
