BROINVENTERING FÖR UTTER

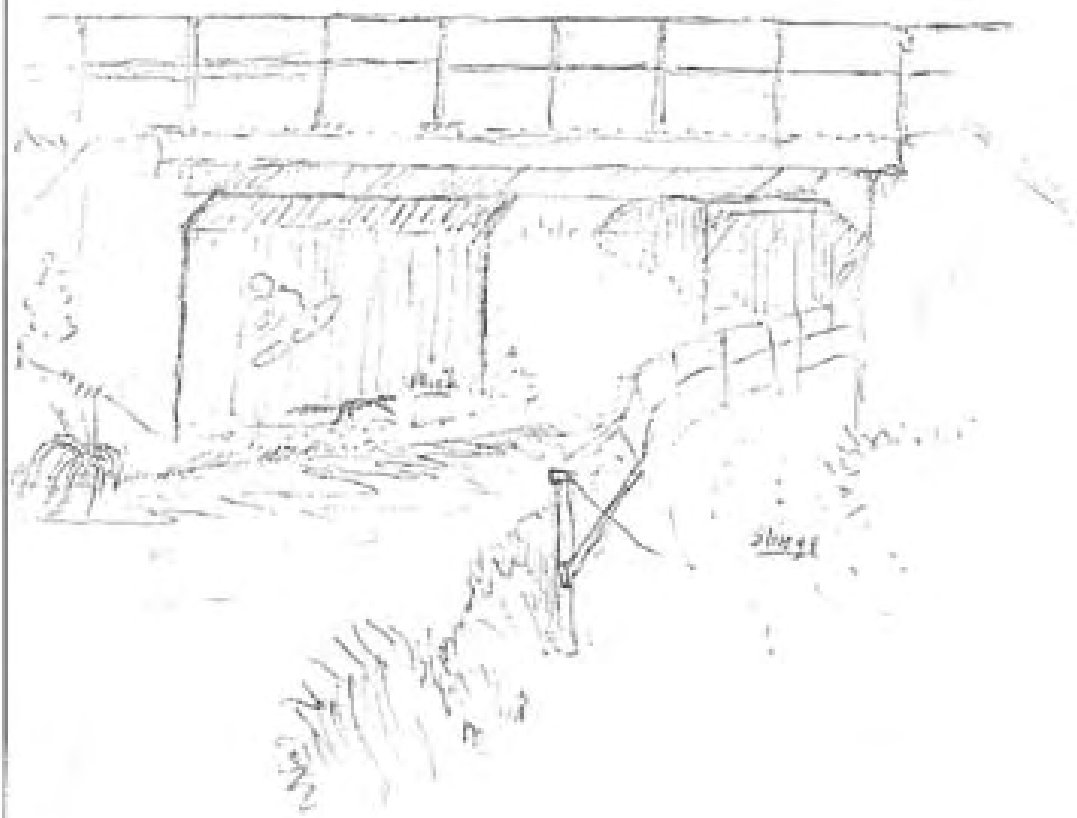
År Mån Dag 050818	Namn på lokalen Fd 114, Gävle			Vägtyp E4		Kartnummer	
Administrat.	Vattendrag/vattenområde Kungsbäcken			Koordinater (rikets nät) 1570937-6728507			Län K	
Typ av bro	Betong X	Trumma 1/1	½ trumma	Plåt	Sten	Trä	Trummans diameter	
Vägbana	Bredd 12 x 2 m	Hastighet	Beläggning	Fri höjd	Trafikintensitet intensiv	Vandringshind —	Bredd mellan fundam 7 m	
Strand under bro	Naturlig X	Spång	En sida	Båda sidor X	Mitten	Saknas	Foto	
Vattendrag	Bredd 5 m	Höjd till vägbana 4 m	Markeringsplatser	Vattenhastighet lungt strömmande	Vattenstånd ngt högt			
Uttertecken	Saknas X	Tveksam	Finns	Annat				
Typ	Spillning	Spår Mink	Spår under bron	Spillning under bron				
Åtgärd	Förslag till åtgärd ~~Mink fälle~~ ? Stenblock på ena sidan (ej på slingstigen)							
Övrig information	Rita av bron och bifoga foto.

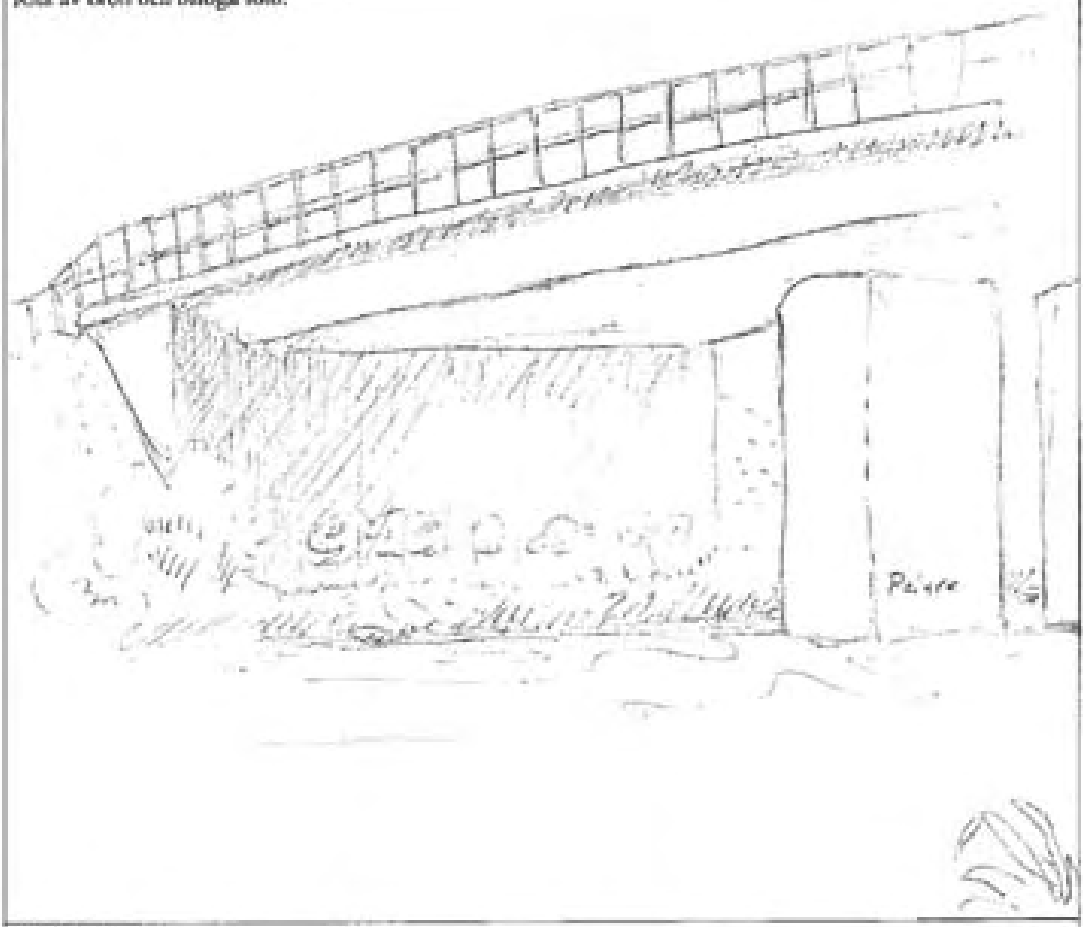
År Mån Dag: 050818	Namn på lokalen: Gävle		Vägtyp: E4		Kartnummer:	
Administrat.	Vattendrag/vattenområde: Gavleån			Koordinater (rikets nät): 1570200-6729316		Län: X	
Typ av bro	Betong: X	Trumma 1/1	½ trumma	Plåt	Sten	Trä	Trummans diameter
Vägbana	Bredd: 14m x 2	Hastighet	Beläggning: Asfalt	Fri höjd	Trafikintensitet: intensiv	Vandringshind: –	Bredd mellan fundam: 10m
Strand under bro	Naturlig: X	Spång	En sida	Båda sidor: X	Mitten	Saknas	Foto
Vattendrag	Bredd: 20m	Höjd till vägbana: 7m	Markeringsplatser	Vattenhastighet: Lungt strömmande		Vattenstånd: något högt	
Uttertecken	Saknas	Tveksam	Finns: X	Annat			
Typ	Spillning: X	Spår	Spår under bron	Spillning under bron: X på sten			
Åtgärd	Förslag till åtgärd: Sten block						
Övrig information	Rita av bron och bifoga foto.

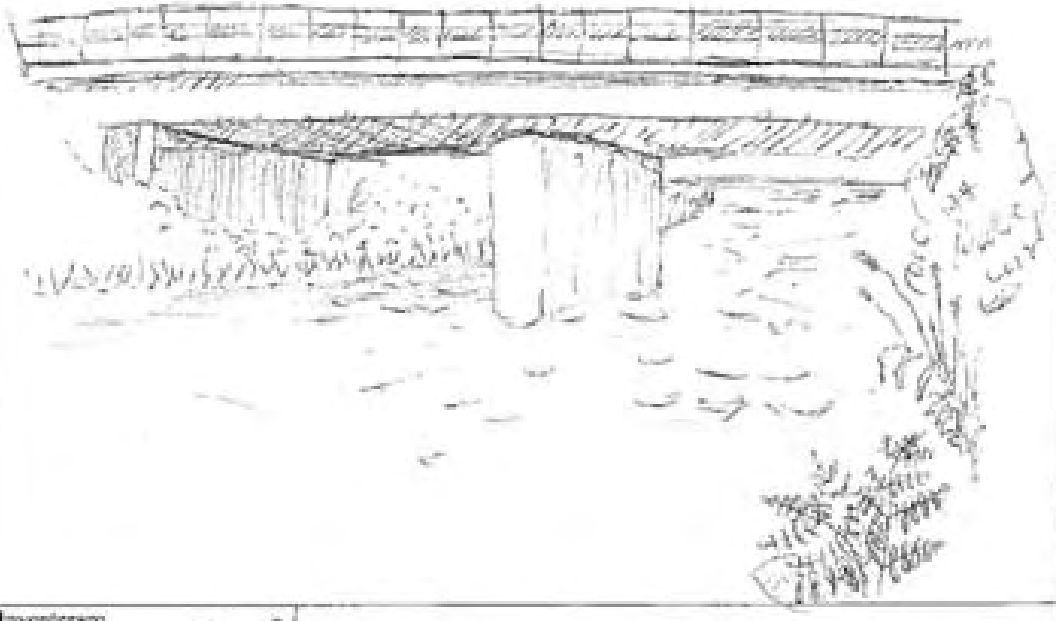
Strand under bro	Naturlig X	Spång	En sida	Båda sidor X	Mitten	Saknas	Foto

Vattendrag	Bredd 20m	Höjd till vägbana 4m	Markeringsplatser	Vattenhastighet Starkt rinnande	Vattenstånd högt

Uttertecken	Saknas	Tveksam	Finns X	Annat

Typ	Spillning	Spår	Spår under bron	Spillning under bron X på sten

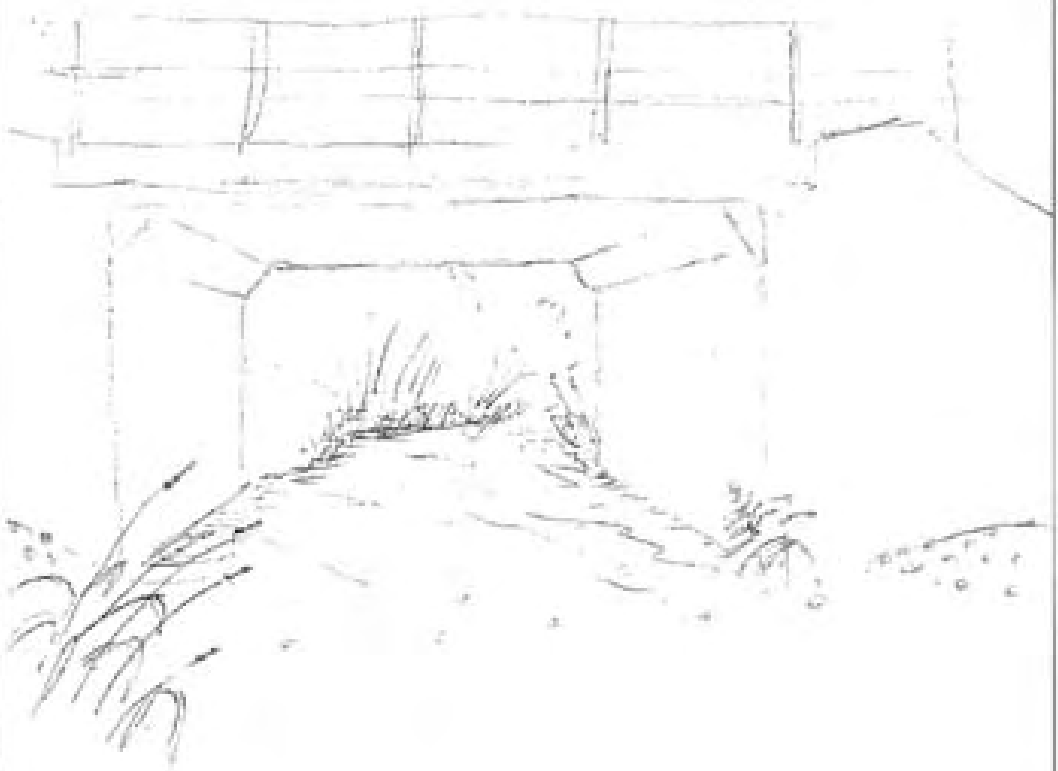
Strand under bro	Naturlig	Spång	En sida	Båda sidor	Mitten	Saknas X	Foto

Vattendrag	Bredd 4m	Höjd till vägbana 5m	Markeringsplatser	Vattenhastighet Snabbt rinnande	Vattenstånd ogt högt

Uttertecken	Saknas X	Tveksam	Finns	Annat

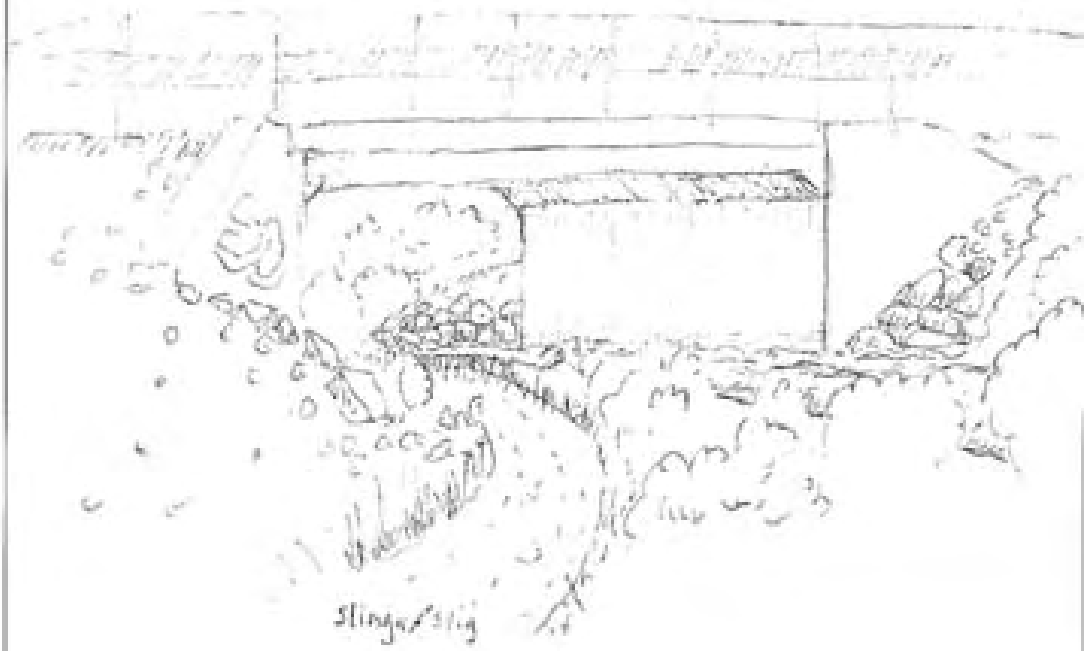
Vägbana	Bredd: 13m	Hastighet: 110	Beläggning: Asfalt	Fri höjd	Trafikintensitet: Stark	Vandringshind: –	Bredd mellan fundam: 12m

Strand under bro	Naturlig	Spång	En sida: X	Båda sidor	Mitten	Saknas	Foto

Vattendrag	Bredd: 10m	Höjd till vägbana: 7m	Markeringsplatser	Vattenhastighet: Starkt forsande	Vattenstånd: högt

Uttertecken	Saknas	Tveksam	Finns: X	Annat

Typ	Spillning: X	Spår	Spår under bron	Spillning under bron

Förslag till åtgärd: Spång mont på den sida utan strand

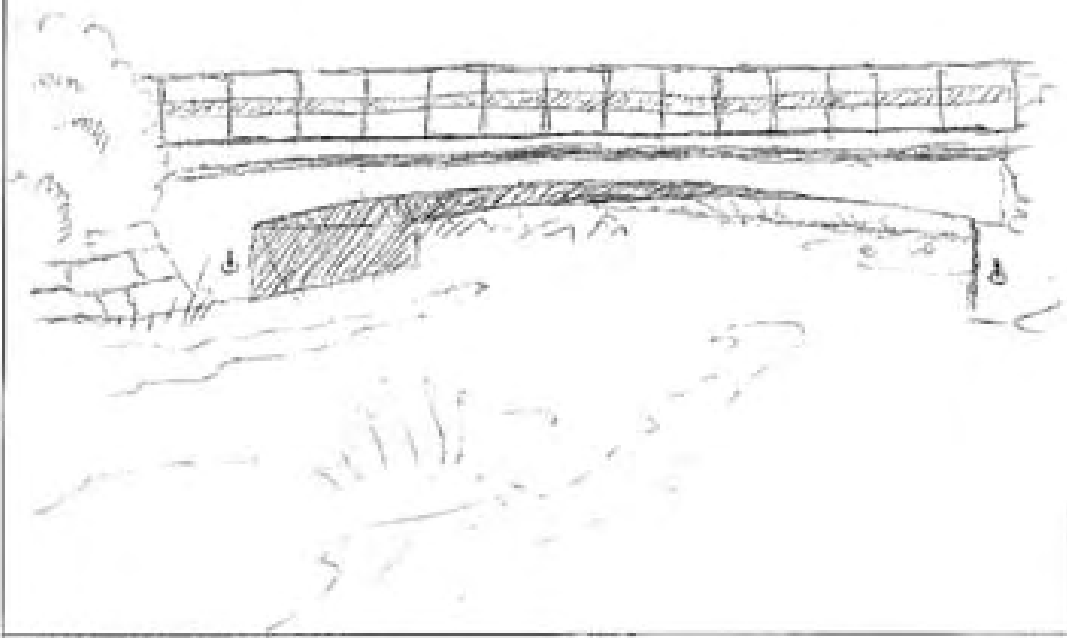
Strand under bro	Naturlig	Spång	En sida	Båda sidor	Mitten	Saknas: X	Foto

Vattendrag	Bredd: 12m	Höjd till vägbana: 4m	Markeringsplatser	Vattenhastighet: Lungt flytande	Vattenstånd: Norm-ngt högt

Uttertecken	Saknas: X	Tveksam	Finns	Annat

Förslag till åtgärd (-ärer): Plee av stenblock underbron

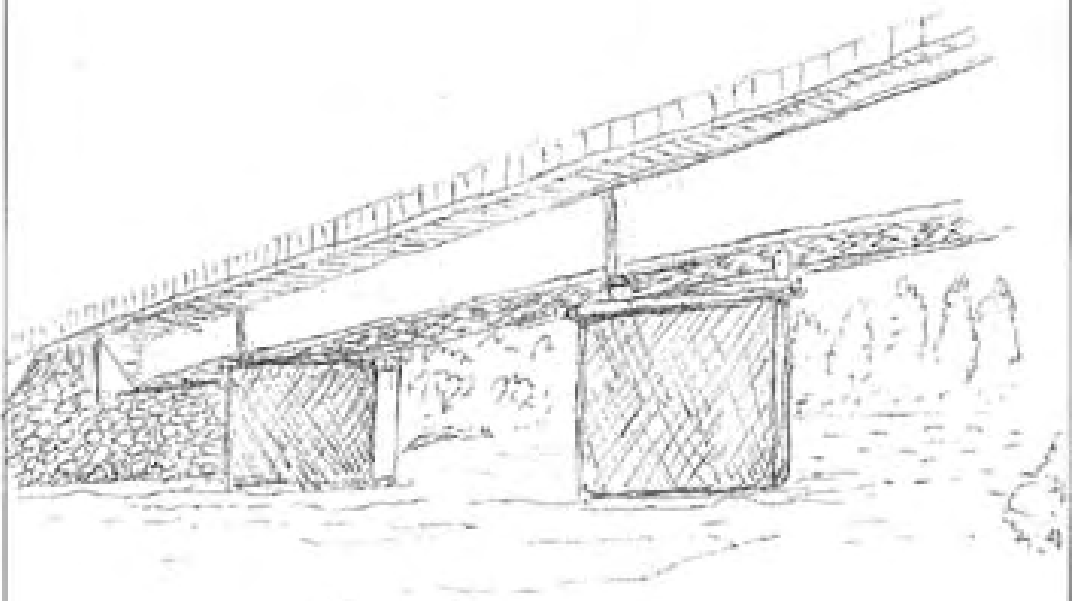
* applagd sten

År Mån Dag 050818	Namn på lokalen Höljebro		Vägtyp E4		Kartnummer	
Administrat.	Vattendrag/vattenområde Ljusnan			Koordinater (rikets nät) 1565928-6791738		Län X	
Typ av bro	Betong stöd X	Trumma 1/1	½ trumma	Plåt	Sten	Trä	Trummans diameter
Vägbana	Bredd	Hastighet 110	Beläggning Asfalt	Fri höjd	Trafikintensitet Stark	Vandringshind	Bredd mellan fundam 25 m
Strand ~~x~~ under bro	Naturlig	Spång	En sida	Båda sidor X	Mitten	Saknas	Foto
Vattendrag	Bredd 100 m	Höjd till vägbana 8 m	Markeringsplatser	Vattenhastighet Sackbt rinnande		Vattenstånd högt	
Uttertecken	Saknas	Tveksam	Finns X	Annat Åtplats av fisk (abborre)			
Typ	Spillning X färsk	Spår	Spår under bron	Spillning under bron			
Åtgärd	Förslag till åtgärd Spång inbringas stensättningen

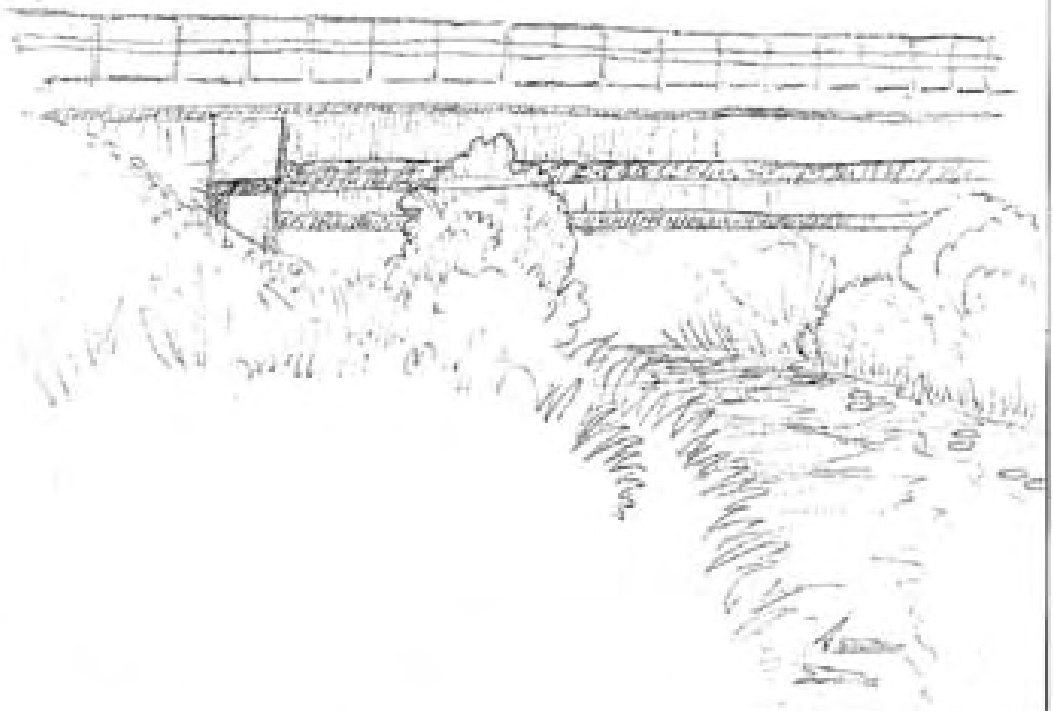
Strand under bro	Naturlig X	Spång	En sida	Båda sidor X	Mitten	Saknas	Foto

Vattendrag	Bredd 7m	Höjd till vägbana 8m	Markeringsplatser	Vattenhastighet Lungt flytande	Vattenstånd Normalt högt

Uttertecken	Saknas X	Tveksam	Finns	Annat

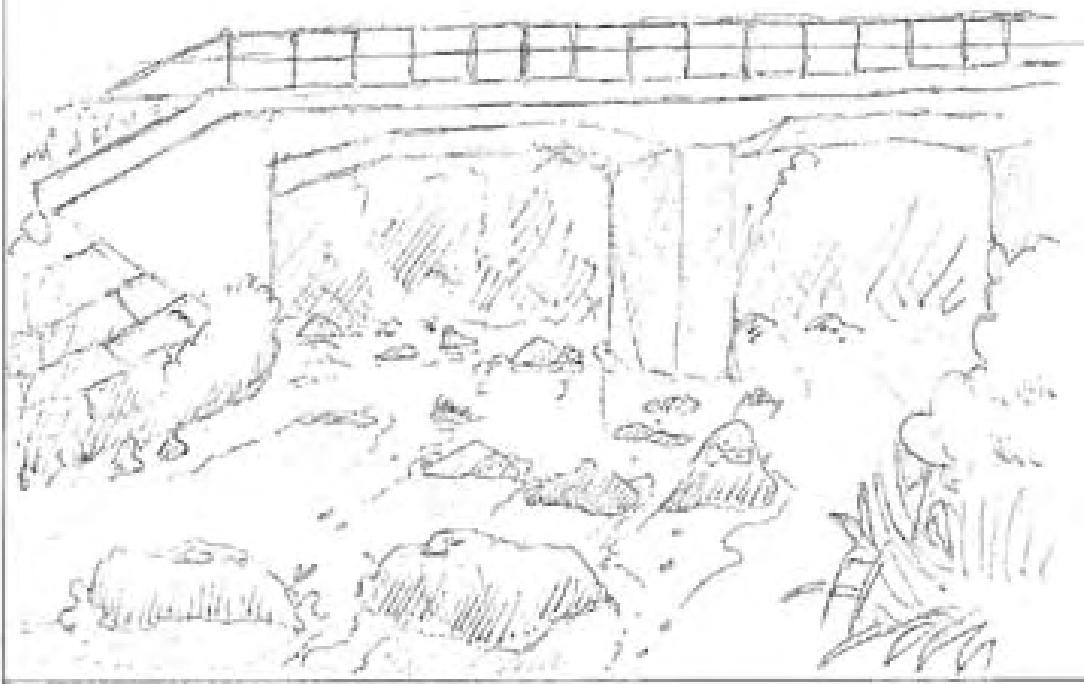
Strand under bro	Naturlig	Spång	En sida	Båda sidor	Mitten	Saknas X	Foto

Vattendrag	Bredd 20m	Höjd till vägbana 6m	Markeringsplatser	Vattenhastighet Forsande, grunt	Vattenstånd Normalt

Uttertecken	Saknas X	Tveksam	Finns	Annat

Åtgärd	Förslag till åtgärd Stenuppläga (gott om sten under bron)
Övrig information	Rita av bron och bifoga foto.

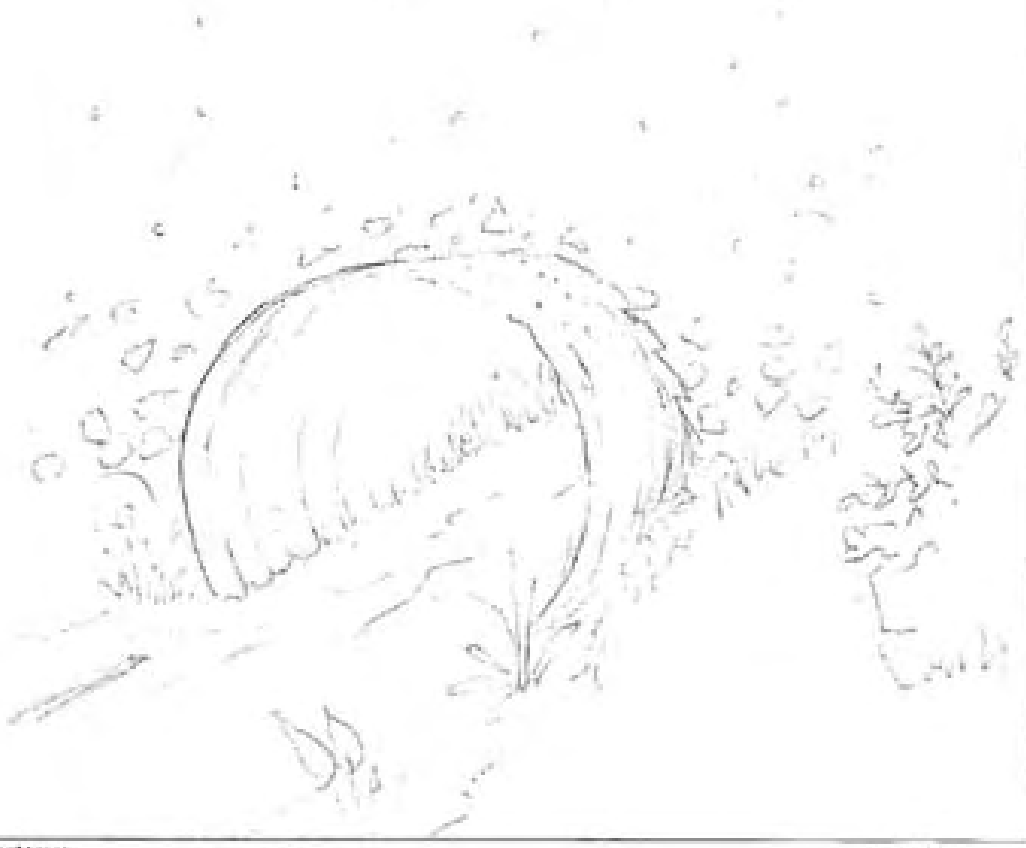
År Mån Dag 05 08 23	Namn på lokalen Tunbyn		Vägtyp E4		Kartnummer	
Administrat.	Vattendrag/vattenområde Hornån		Koordinater (rikets nät) 1567363-6849151			Län X	
Typ av bro	Betong	Trumma 1/1 X	½ trumma	Plåt X	Sten	Trä	Trummans diameter 3 m
Vägbana	Bredd	Hastighet 110	Beläggning Asfalt	Fri höjd	Trafikintensitet Stark	Vandringshind —	Bredd mellan fundam
Strand under bro	Naturlig	Spång	En sida	Båda sidor	Mitten	Saknas —	Foto
Vattendrag	Bredd 3 m	Höjd till vägbana 6 m	Markeringsplatser	Vattenhastighet Stille flytande		Vattenstånd Norm	
Uttertecken	Saknas	Tveksam	Finns	Annat			
Typ	Spillning	Spår	Spår under bron	Spillning under bron			
Åtgärd	Förslag till åtgärd Spång, trummen						
Övrig information	Rita av bron och bifoga foto.

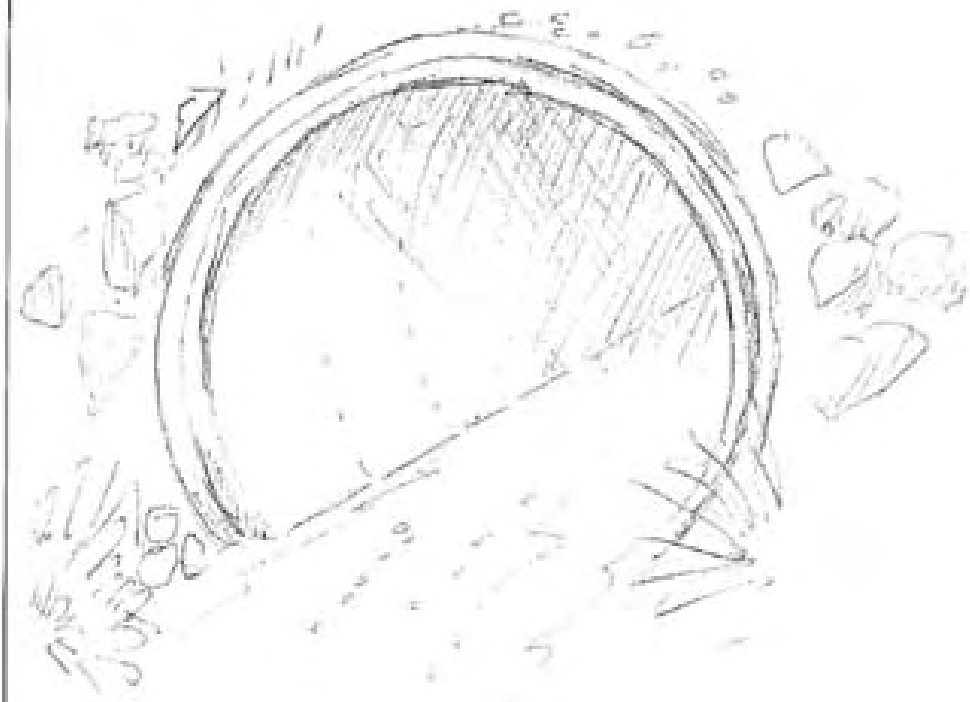
År Mån Dag: 050822	Namn på lokalen: Vålsta (Rogsta)		Vägtyp: E4			Kartnummer
Administrat.	Vattendrag/vattenområde: Sunnanån			Koordinater (rikets nät): 1572181 - 6554988			Län: X
Typ av bro	Betong: X	Trumma 1/1: X	½ trumma	Plåt	Sten	Trä	Trummans diameter: 2m
Vägbana	Bredd: 12m	Hastighet: 110	Beläggning: Asfalt	Fri höjd	Trafikintensitet: Stark	Vandringshind: —	Bredd mellan fundam: —
Strand under bro	Naturlig	Spång	En sida	Båda sidor	Mitten	Saknas: X	Foto: —
Vattendrag	Bredd: 3m	Höjd till vägbana: 4m	Markeringsplatser	Vattenhastighet: Sagbart rinnande		Vattenstånd: ngt högt	
Uttertecken	Saknas: X	Tveksam	Finns	Annat			
Typ	Spillning	Spår	Spår under bron	Spillning under bron			
Åtgärd	Förslag till åtgärd: Spång inuti trumman						
Övrig information	Rita av bron och bifoga foto.

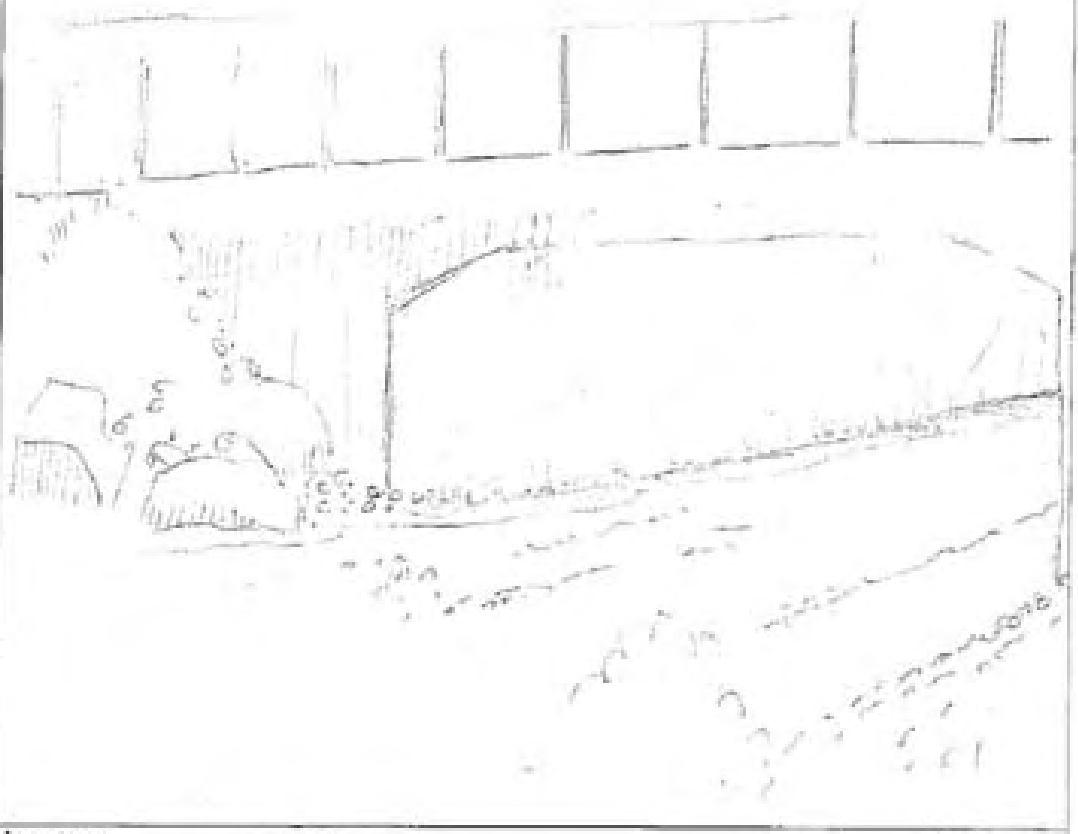
Strand under bro	Naturlig	Spång	En sida	Båda sidor	Mitten	Saknas: X	Foto

Vattendrag	Bredd: 7 m	Höjd till vägbana: 3 m	Markeringsplatser	Vattenhastighet: Kraftigt flöde-forsande	Vattenstånd: Norm, något högt

Uttertecken	Saknas: X	Tveksam	Finns	Annat

Förslag till åtgärd: Spång eller stenupplägg

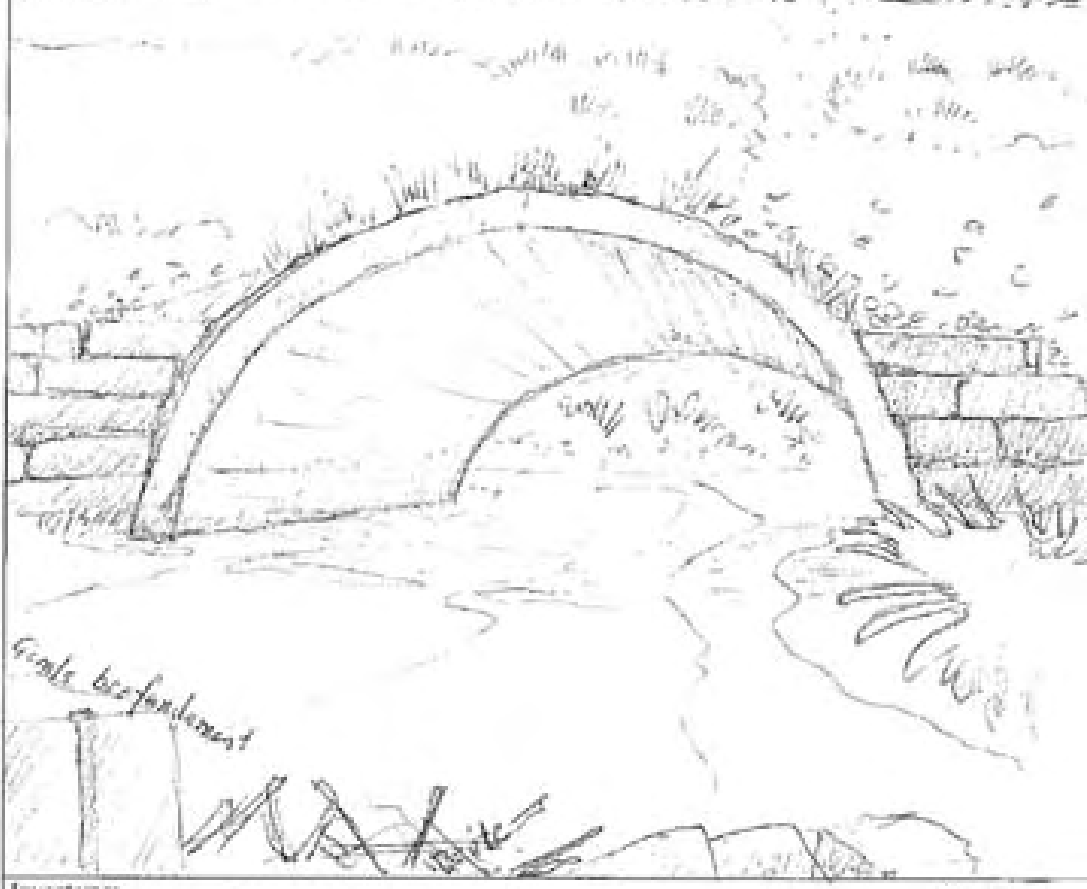
År Mån Dag: 050822	Namn på lokalen: Vattrång	Vägtyp: E4	Kartnummer:
Administrat.	Vattendrag/vattenområde: VATTRÅNGSÅN	Koordinater (rikets nät): 1572608-6867617	Län: X	
Typ av bro	Betong: X	Trumma 1/1:	½ trumma: X	Plåt: / Sten: / Trä: / Trummans diameter: 4 m
Vägbana	Bredd:	Hastighet: 110	Beläggning: Asfalt	Fri höjd: / Trafikintensitet: stark / Vandringshind: X / Bredd mellan fundam: (4 m)
Strand under bro	Naturlig:	Spång:	En sida:	Båda sidor: / Mitten: / Saknas: X / Foto: –
Vattendrag	Bredd: 10 M	Höjd till vägbana: 4 m	Markeringsplatser:	Vattenhastighet: Snabbt rinnande / Vattenstånd: högt
Uttertecken	Saknas: X	Tveksam:	Finns:	Annat:
Typ	Spillning:	Spår: –	Spår under bron:	Spillning under bron:
Åtgärd	Förslag till åtgärd: Spång eller stenblock + uppränsning nedan bron			
Övrig information	Rita av bron och bifoga foto.

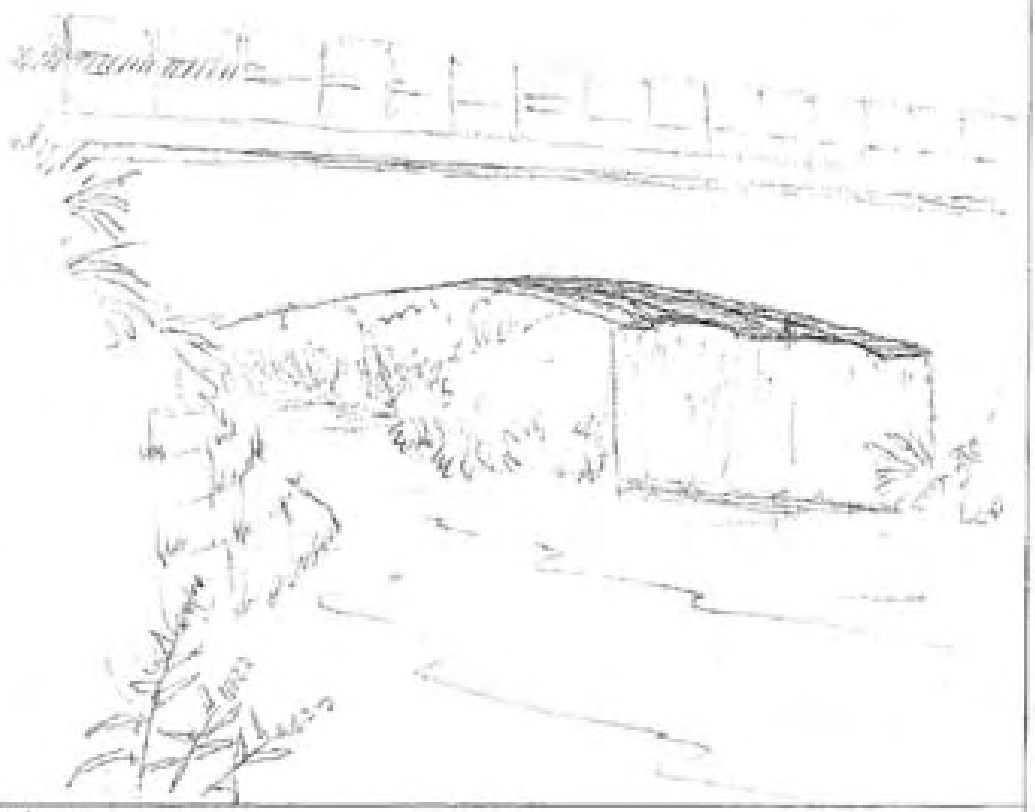
Strand under bro	Naturlig: 12	Spång	En sida	Båda sidor	Mitten	Saknas: X	Foto

Vattendrag	Bredd: 35 m	Höjd till vägbana: 5 m	Markeringsplatser	Vattenhastighet: Snabbt rinnande	Vattenstånd: högt

Uttertecken	Saknas: X	Tveksam	Finns	Ansat

Förslag till åtgärd: Spänger på vardera sida

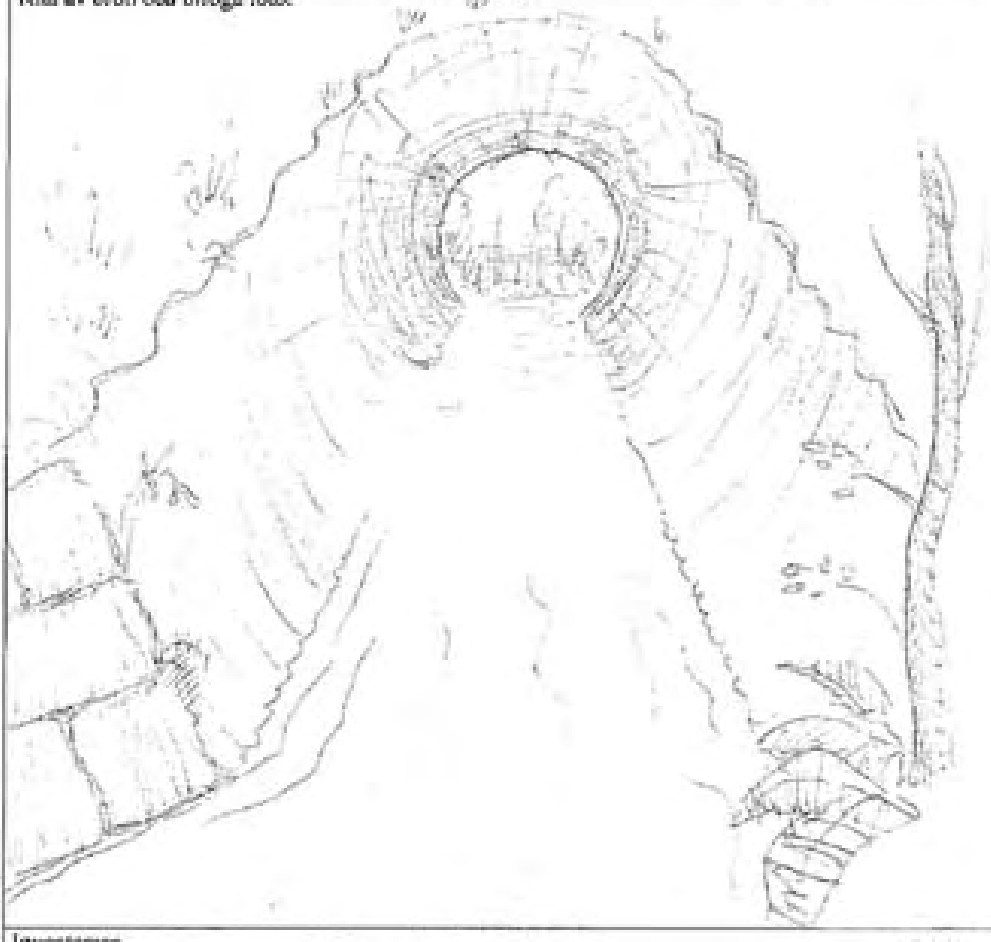
Strand under bro	Naturlig	Spång	En sida	Båda sidor	Mitten	Saknas X	Foto

Vattendrag	Bredd 3 m	Höjd till vägbana 6 m	Markeringsplatser	Vattenhastighet Snabbt rinnande	Vattenstånd Lagt högt

Uttertecken	Saknas X	Tveksam	Finns	Annat

Åtgärd	Förslag till åtgärd Spänger eller stenläggning

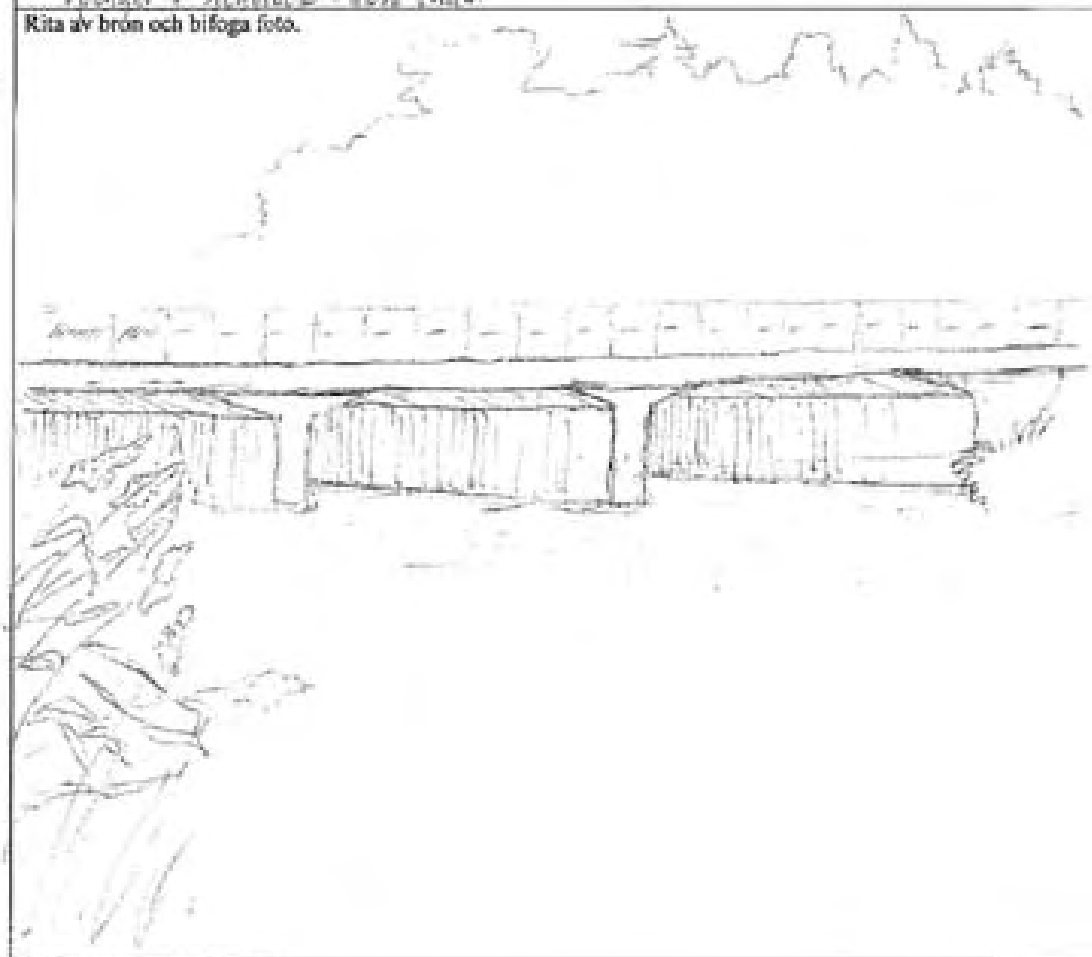
Strand under bro	Naturlig	Spång	En sida	Båda sidor	Mitten	Saknas X	Foto

Vattendrag	Bredd 3,5m	Höjd till vägbana 3m	Markeringsplatser	Vattenhastighet Långsamt rinnande	Vattenstånd Ngt högt

Uttertecken	Saknas X	Tveksam	Finns	Annat

Åtgärd	Förslag till åtgärd Spänger + stenblock i dess ändar
Övrig information	Rita av bron och bifoga foto.

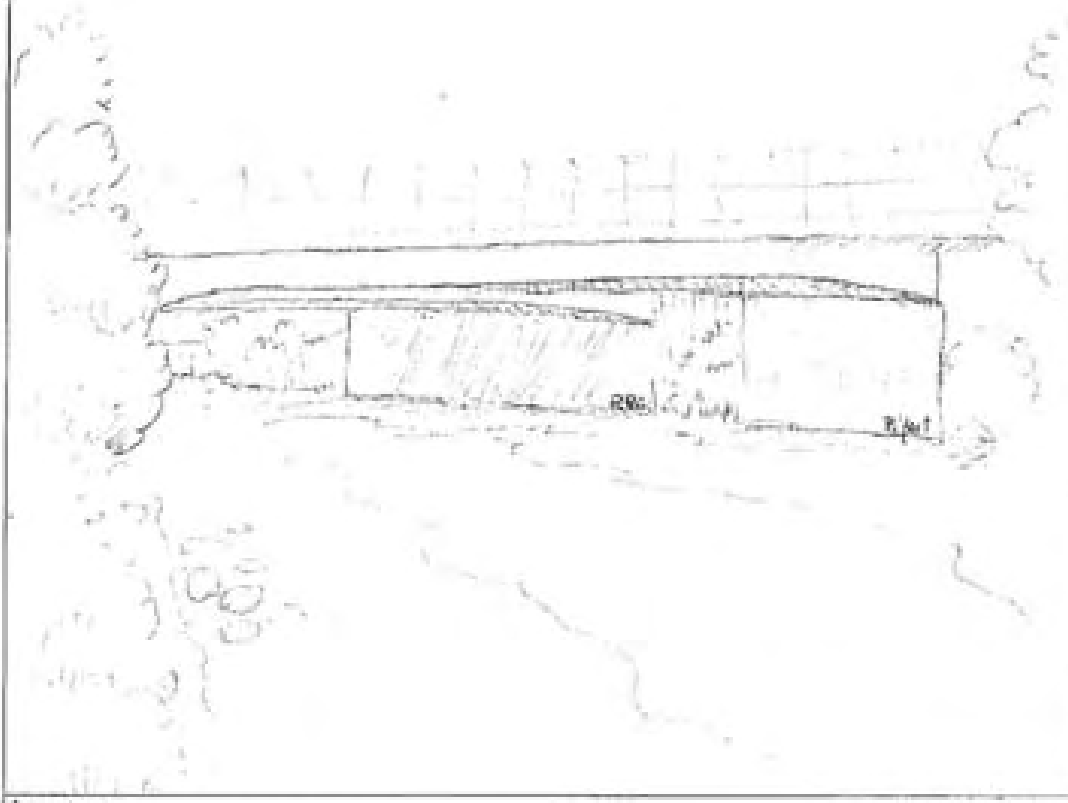
Strand under bro	Naturlig	Spång	En sida	Båda sidor	Minen	Saknas X	Foto

Typ	Spillning X	Spår	Spår under bron	Spillning under bron

Åtgärd	Förslag till åtgärd Spänger på båda sidor, på de 2 (3) broarna
Övrig information	Rita av bron och bifoga foto.

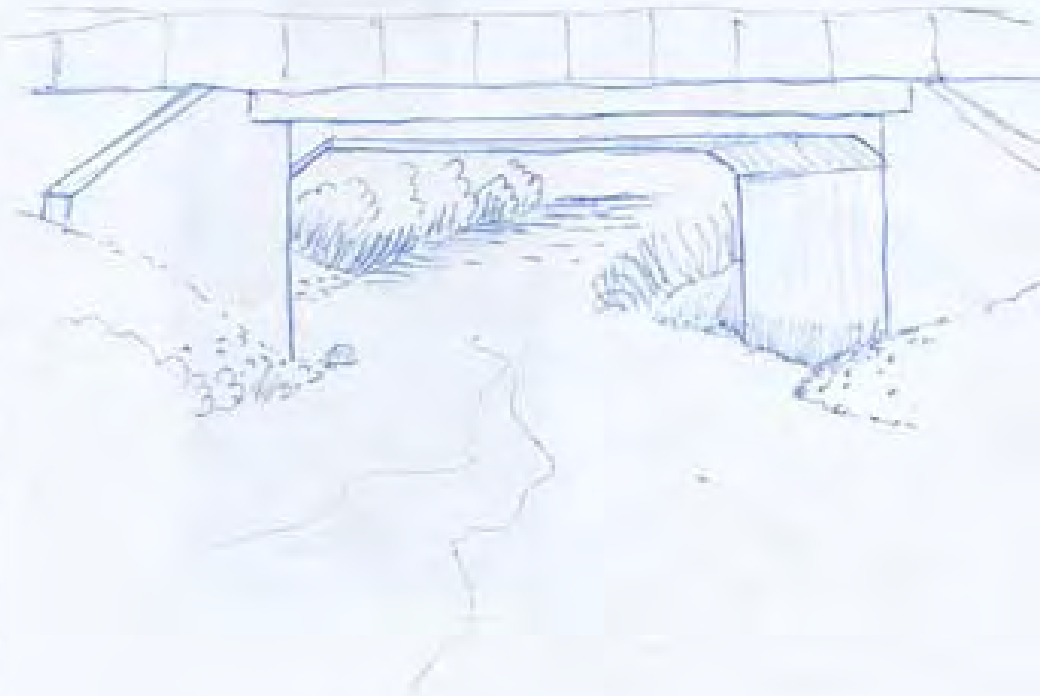
År Mån Dag: 05 08 31	Namn på lokalen: Föbods, sv Hedesunda	Vägtyp: Rv 67	Kartnummer:
Administrat.	Vattendrag/vattenområde: Älbaån	Koordinater (rikets nät): 1562912 - 6692036	Län: X	
Typ av bro	Betong: X	Trumma 1/1:	½ trumma:	Plåt: / Sten: / Trä: / Trummans diameter:
Vägbana	Bredd:	Hastighet: 90	Beläggning: Asf	Fri höjd: / Trafikintensitet: Mittl-Stark / Vandringshind: – / Bredd mellan fundam: 10m
Strand under bro	Naturlig:	Spång:	En sida:	Båda sidor: / Mitten: / Saknas: X / Foto: Nr. 34
Vattendrag	Bredd: 15m	Höjd till vägbana: 3m	Markeringsplatser: 1	Vattenhastighet: Snabbtrian - Lungtrian / Vattenstånd: Norm.
Uttertecken	Saknas:	Tveksam: --	Finns: X	Annat:
Typ	Spillning: X	Spår:	Spår under bron:	Spillning under bron:
Åtgärd	Förslag till åtgärd: Spångar + större Hackigsten			
Övrig information	Rita av bron och bifoga foto.

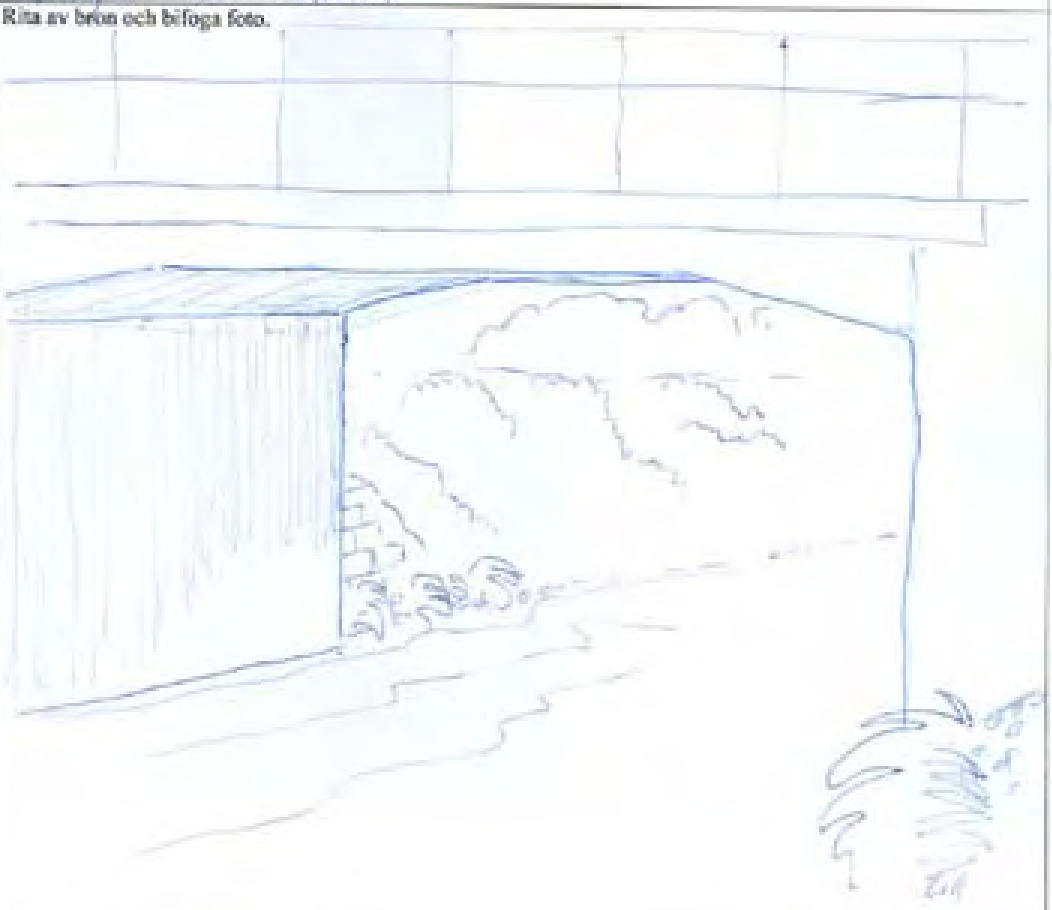
År Mån Dag: 0508 29	Namn på lokalen: Skåstra, n Järvsö	Vägtyp: Ru 83	Kartnummer:
Administrat.	Vattendrag/vattenområde: Mellan Bodasj-Ljusnan ?	Koordinater (rikets nät): 1518802-6548873	Län: X	
Typ av bro	Betong: X	Trumma 1/1	½ trumma	Plåt / Sten / Trä / Trummans diameter
Vägbana	Bredd: 12	Hastighet: 70	Beläggning: Asfalt	Fri höjd / Trafikintensitet: Mittl. / Vandringshind / Bredd mellan fundam: 15 m
Strand under bro	Naturlig	Spång	En sida	Båda sidor / Mitten / Saknas: X / Foto: Nr 6 (ej)
Vattendrag	Bredd: 16m	Höjd till vägbana: 5 m	Markeringsplatser	Vattenhastighet: Stilla flytande / Vattenstånd: Norm.
Uttertecken	Saknas: X	Tveksam	Finns	Annat
Typ	Spillning	Spår - -	Spår under bron	Spillning under bron
Åtgärd	Förslag till åtgärd: Spånger eller stenblock			
Övrig information	Rita av bron och bifoga foto.

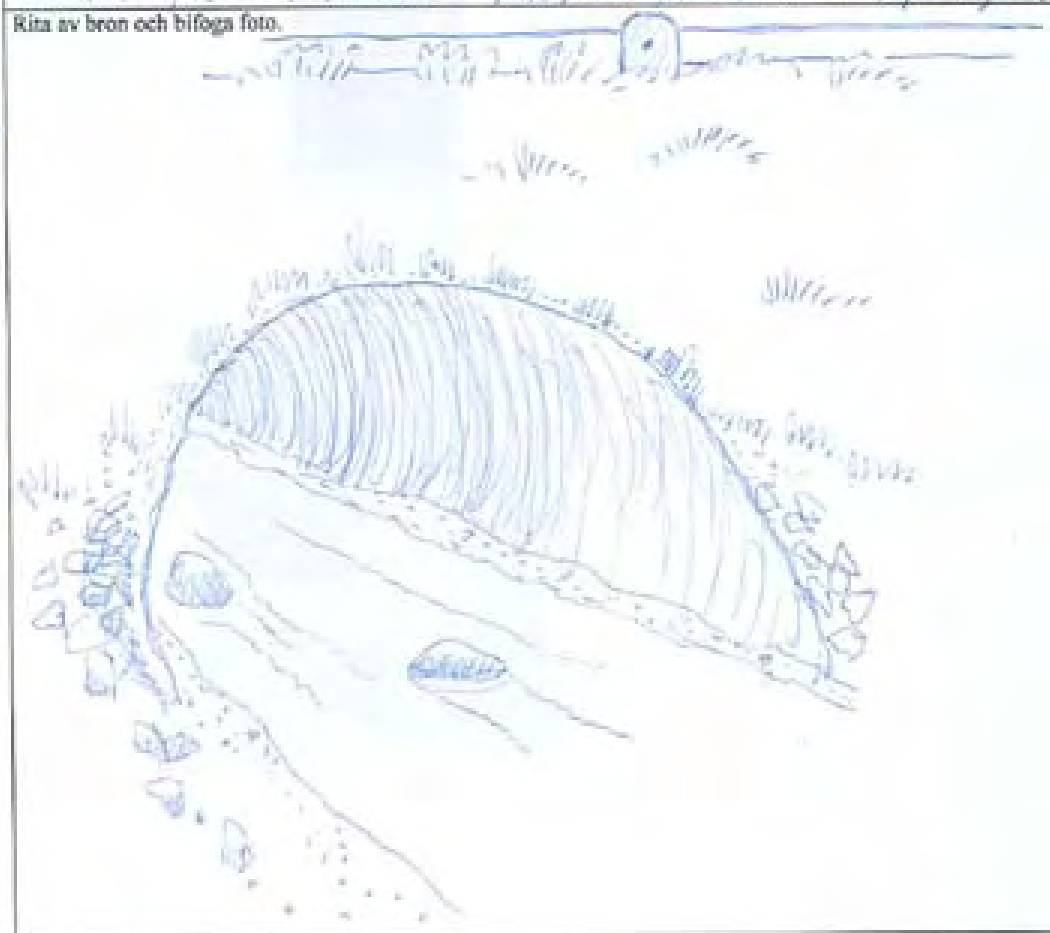
Gleaständs lokal!

Förslag till åtgärd: Sten är plac i trumman + gras/sten på siderna! Jagar åtgärd.

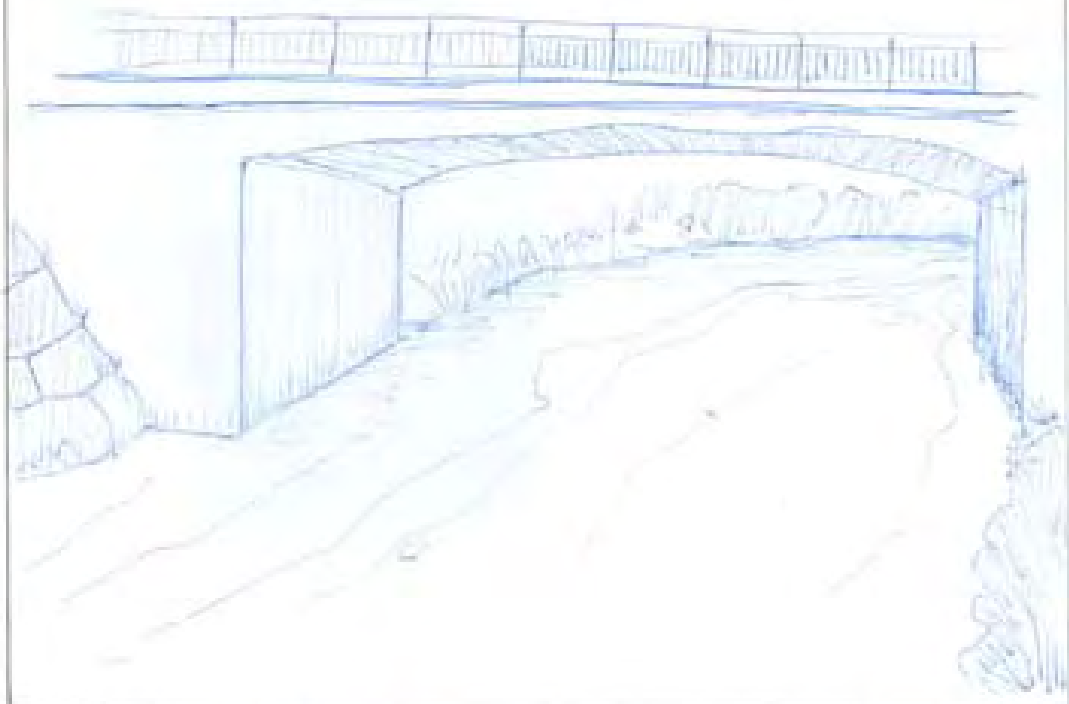
År Mån Dag: 05 08 30	Namn på lokalen: Edsbyn	Vägtyp: Rv 301	Kartnummer
Administrat.	Vattendrag/vattenområde: Voxnan	Koordinater (rikets nät): 1501268-6807547	Län: X	
Typ av bro	Betong: X	Trumma 1/1	½ trumma	Plåt / Sten / Trä / Trummans diameter
Vägbana	Bredd	Hastighet	Beläggning: A	Fri höjd / Trafikintensitet: Hittl.-Stark / Vandringshind: — / Bredd mellan fundam: 20m
Strand under bro	Naturlig	Spång	En sida	Båda sidor / Mitten / Saknas: X / Foto: Nr 25
Vattendrag	Bredd: 30	Höjd till vägbana: 5m	Markeringsplatser	Vattenhastighet: Starkström / Vattenstånd: Högt
Uttertecken	Saknas: X	Tveksam: —	Finns	Annat
Typ	Spillning	Spår	Spår under bron	Spillning under bron
Åtgärd	Förslag till åtgärd: Spångar			
Övrig information	Rita av bron och bifoga foto.

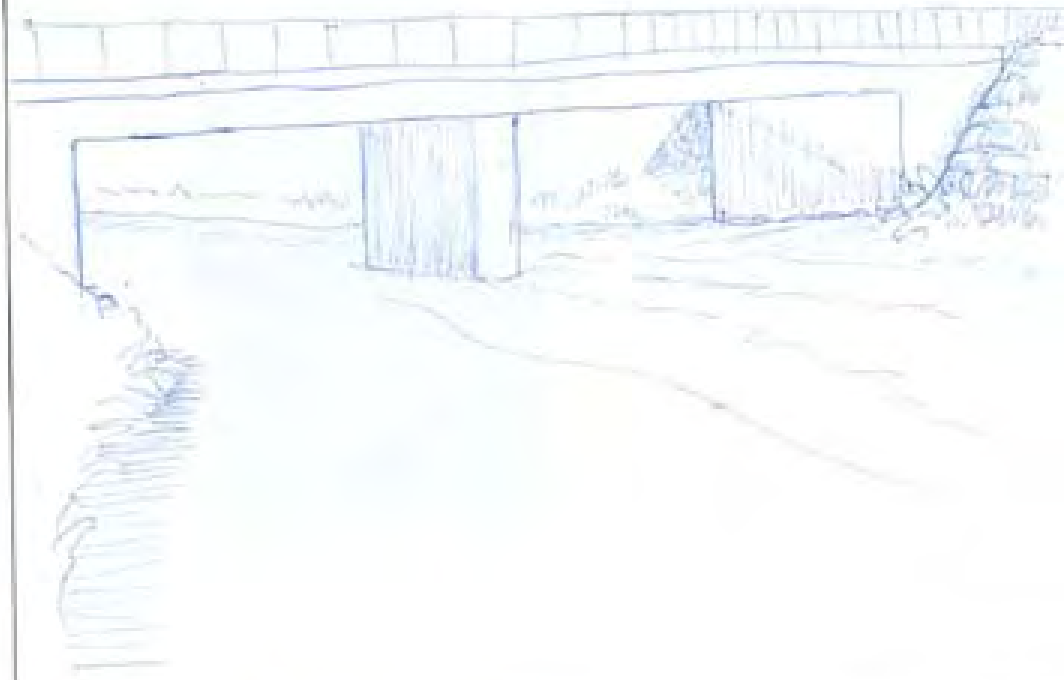
Strand under bro	Naturlig X	Spång	En sida	Båda sidor X	Mitten	Saknas	Foto Nr. 24

Vägbana	Bredd	Hastighet 90	Beläggning A	Fri höjd	Trafikintensitet Mätt.-Stark	Vandringshind —	Bredd mellan fundam 30 m

Vattendrag	Bredd 60 m	Höjd till vägbana 5 m	Markeringsplatser	Vattenhastighet Snabbt rinnande	Vattenstånd Ngt högt

Uttertecken	Saknas Möj	Tveksam --	Finns X	Annat mink

Typ	Spillning X	Spår	Spår under bron	Spillning under bron

Åtgärd	Förslag till åtgärd Större markeringsplatsk under bron
