# *Stråtak i Hornborgabygden*

Del III  
Uppföljning

Mikael Hedin  
Uppdragsverksamheten 2005:10

Rapport nr. 2006:42

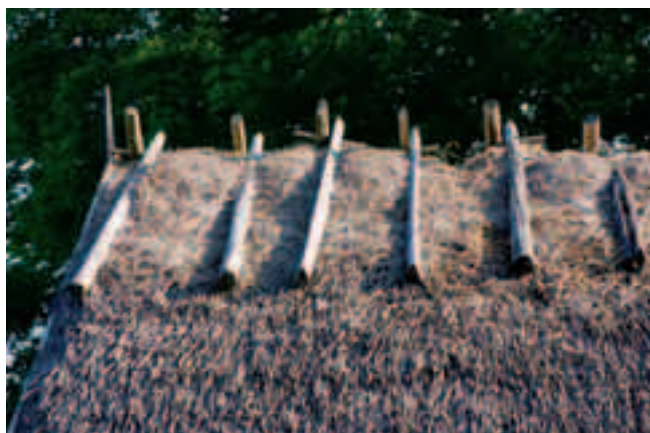
*Mörning vid västra gavelpetsen.*

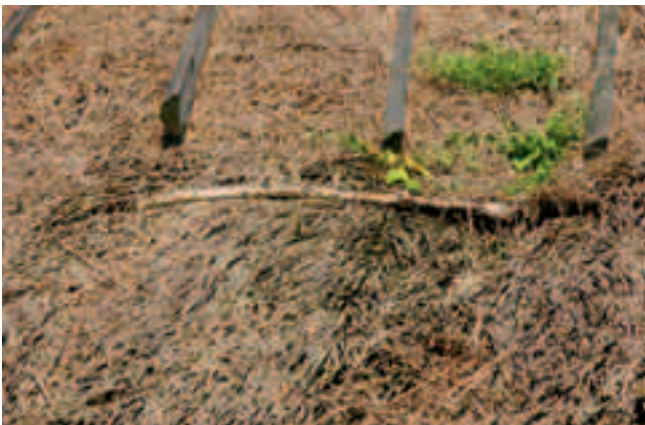
*I det femtioåriga taket börjar täckespröten att synas.*

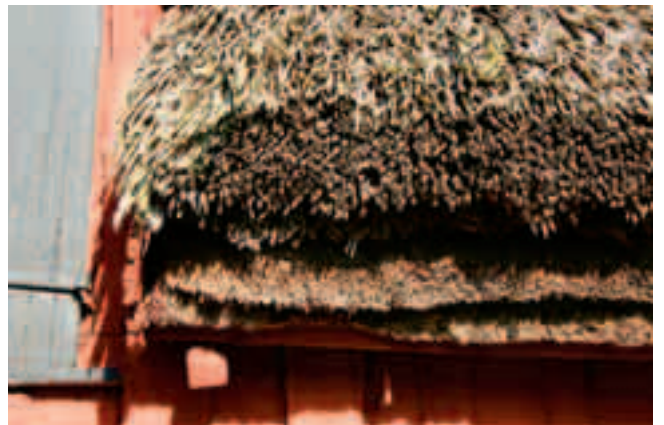
*Underliggande tunnpipigt takmaterial och grovpipig Hornborgavass överst.*

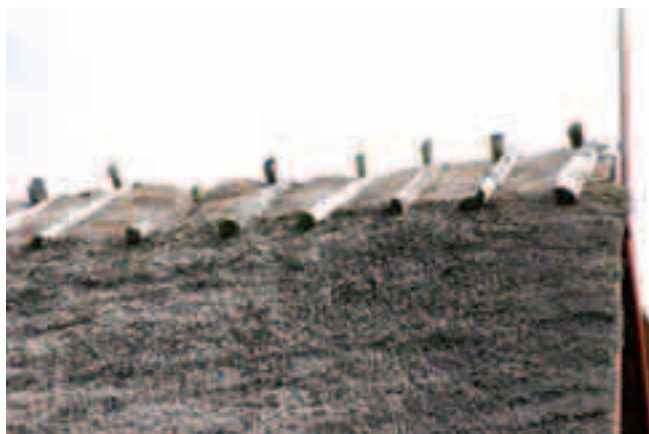
*Mörning helt försvunnen vid södra gaveln.*

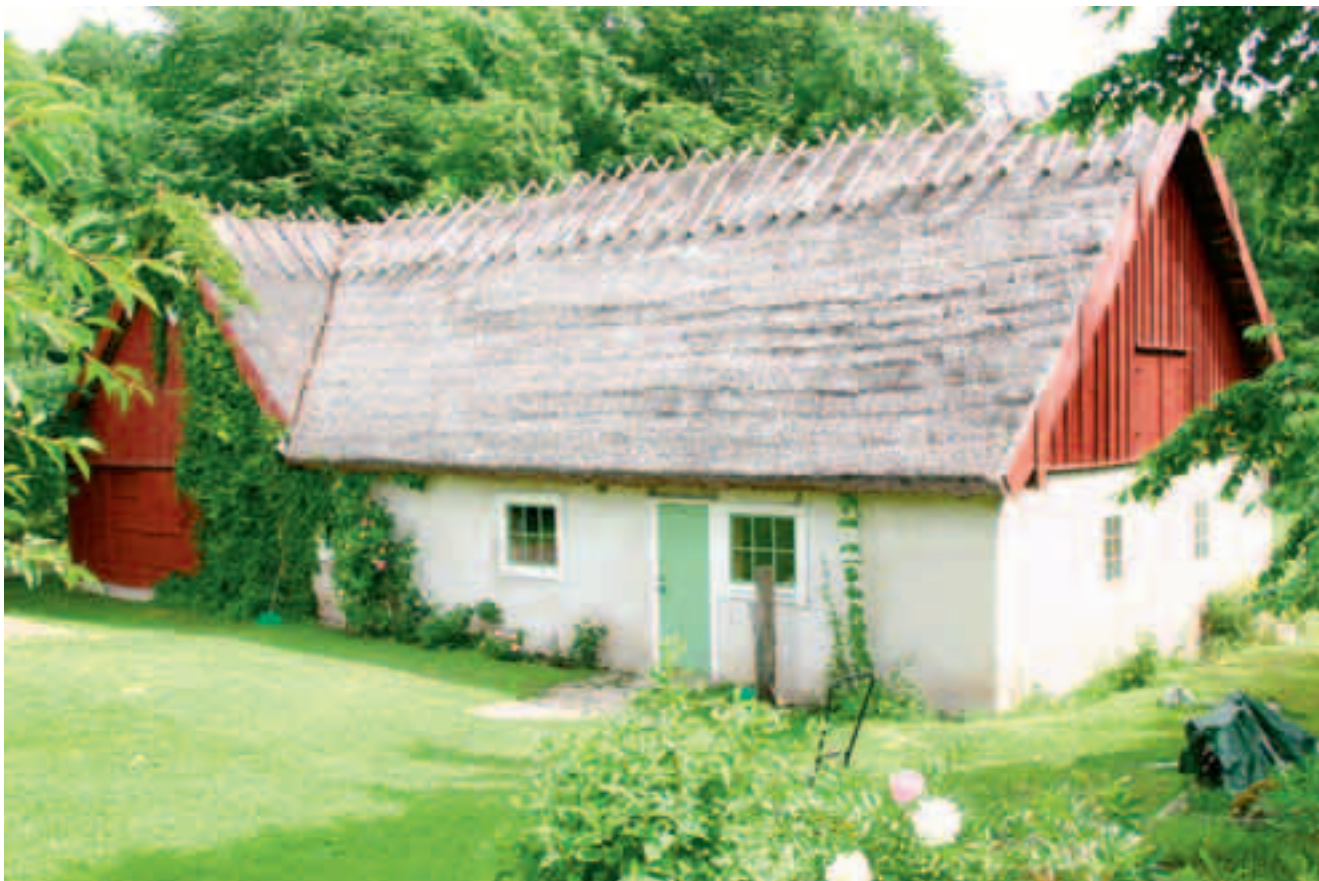
*Fasad mot väster med gaveln efter den nedrasade delen till vänster.*

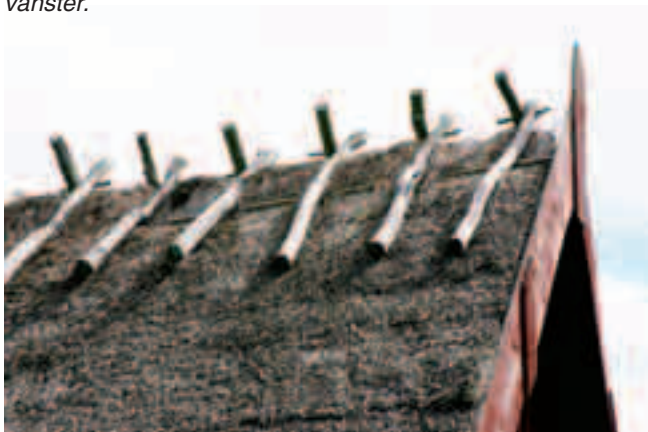
*Mörning saknas och de underliggande täckespröten har blottats.*

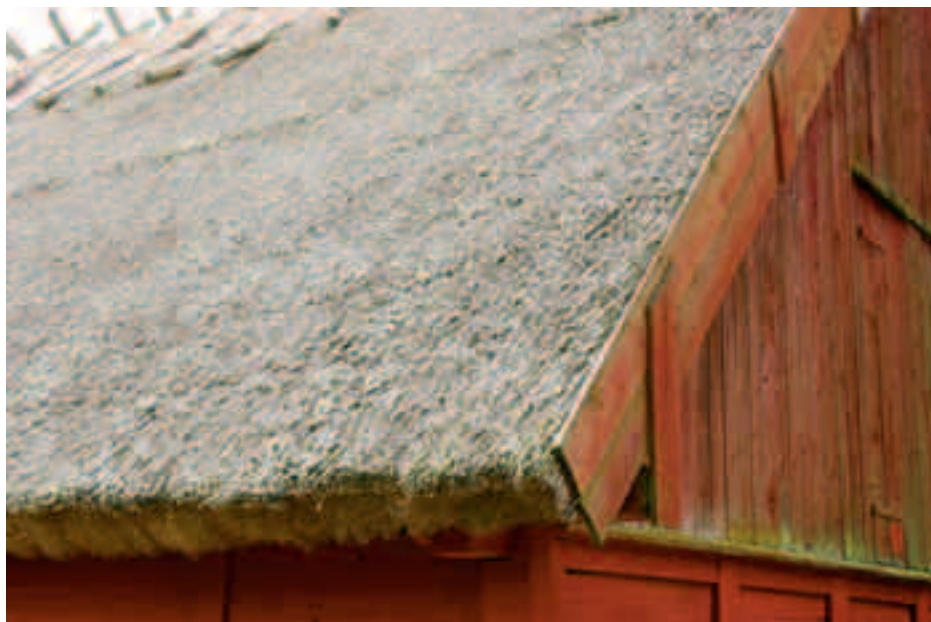
Takläggare var Sven-Ove Svensson. Takytan är i god kondition. Den ser randig ut, möjligen beroende på att täckespröt av sågat virke använts. Utseendet har dock taket haft sedan det lades. Östra takfallet är bevuxet med lavar (1). Rännalarna är invändigt klädda med plåt som angripits av rost. Stråtäcket från de mötande takfallen bildar i rännalarna en endast 5 cm bred springa där skräp och fukt ansamlas. Rännalarna bör ses över (2).

*Ränn dal mot nordväst.*

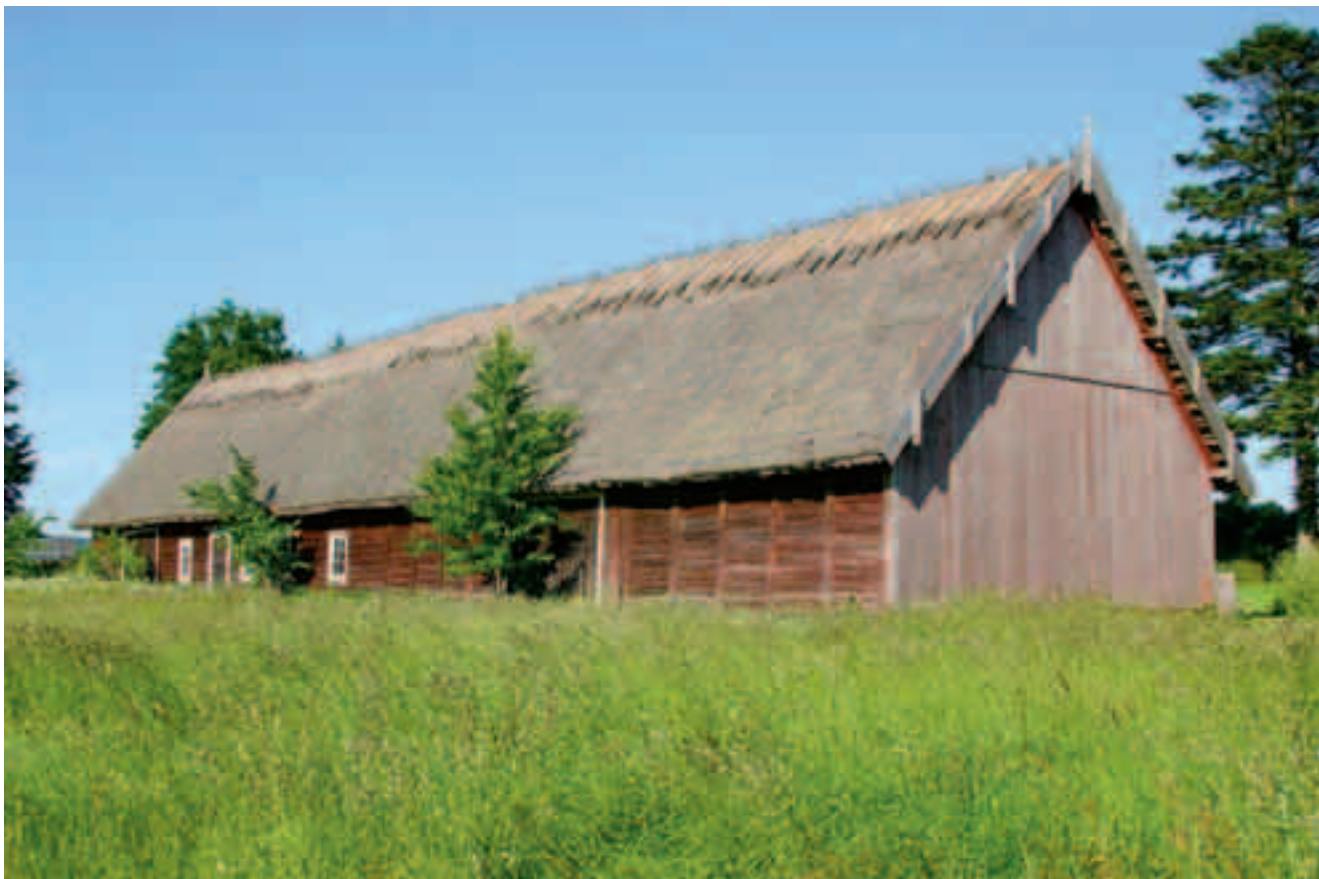
Mörning lätt grånad och ser nästan nylagd ut men med tanke på när den lades bör den snart ses över (2). Pällträn återanvända från en intilliggande gård och hopsatta med ståltråd. Ståltråden bör möjligen bytas mot dymling (1).

Takytta i god kondition utan påväxt. Takläggare var Stefan Andersson. Närliggande träd kan i framtiden förorsaka moss påväxt (1).

Vindskivor fastsatta med naglar och har sedan 2001 fått en grå yta (1).

*Ladugårdens västra fasad.*

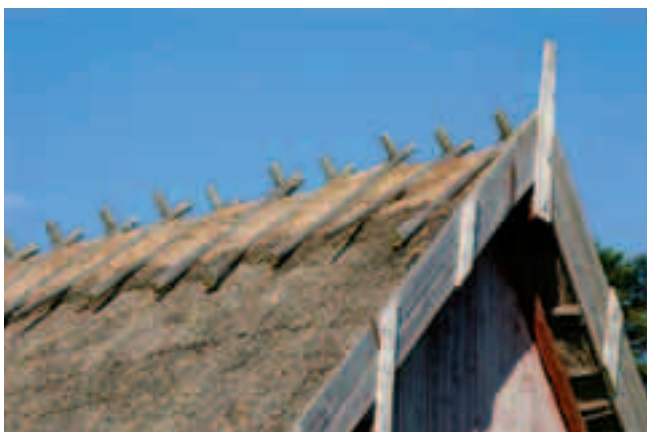
*Mörning vid södra gavelspetsen.*

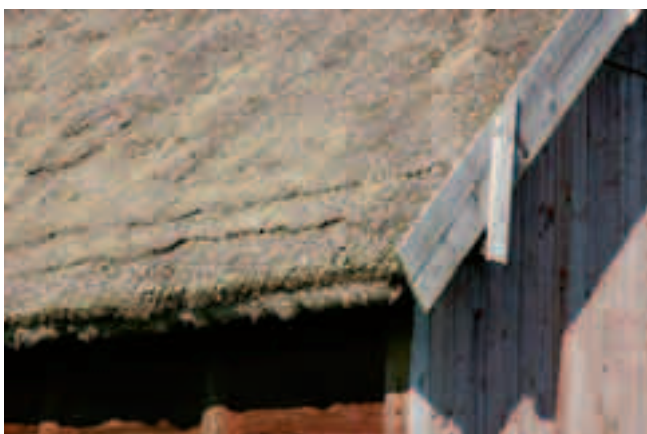
*Takfallet vid södra gaveln.*

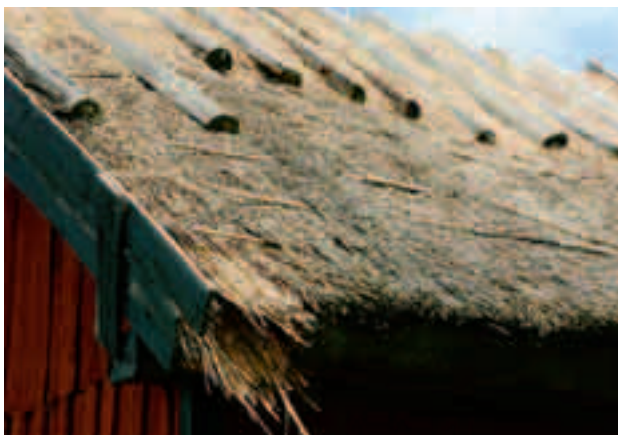
*Taket sydvästra hörn med mörning, päll och blottade täckespröt.*

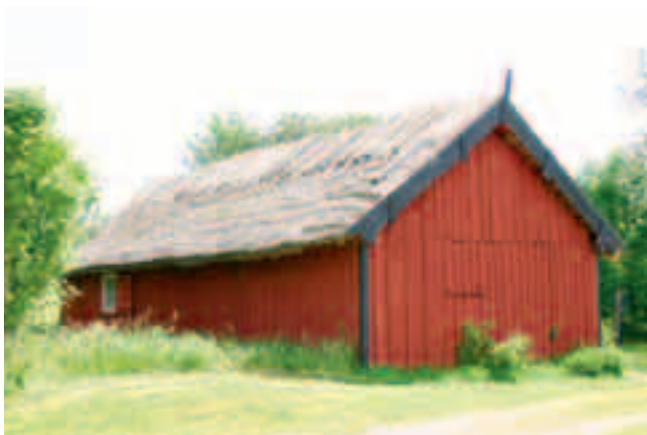
*Ladugårdens norra takfall är kraftigt nedslitet.*

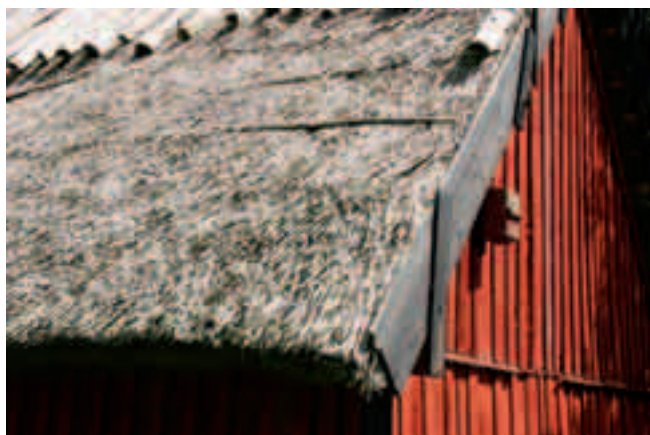
*Takytan mot väster uppvisar ett fåtal synliga täckespröt.*

Takets ålder och takläggare är okänt. Det östra takfallet är i bra skick och inga täckespröt syns. Det har dock en lätt påväxt av mossa i det sydöstra hörnet orsakat av ett större lövträd vars närmaste grenar kan kortas in (1). Det västra takfallet har tre blottade täckespröt och bör åtgärdas inom några år (2).

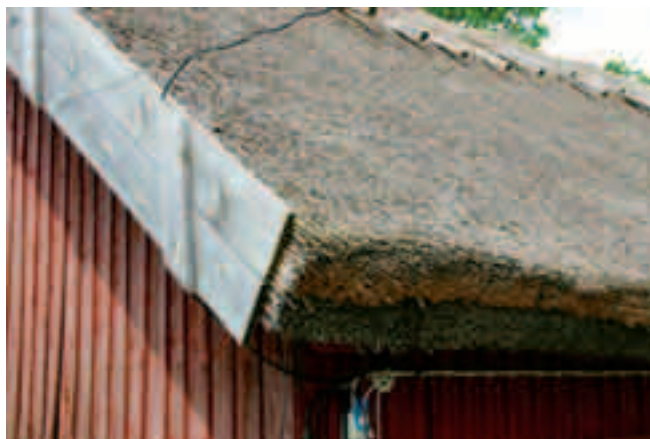
*Det östra takfallet och vindskivan mot söder.*

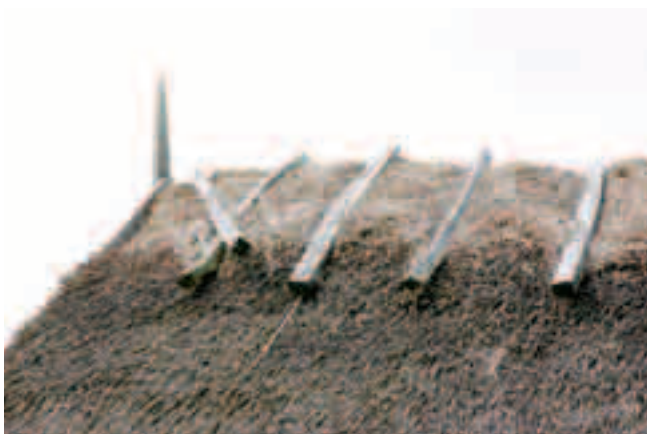
Mörningen är från 2002, har grånat och börjat sjunka ihop. Den bör fyllas på senast 2007 (1). Hälften av pällträna är återanvända. De är av sågad ask, sammansatta med märkla och järntråd (täcketråd). Den andra hälften har nytillverkats av rund ask från gården och är sammansatta med dymling (1).

*Mörning och återanvända pallträn vid södra gavelspetsen.*

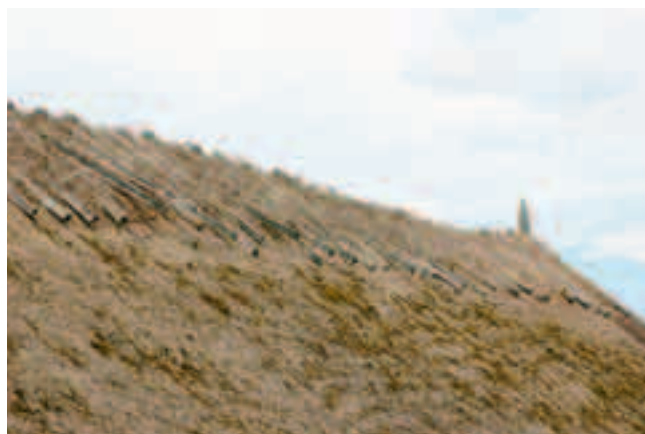
*Äldre sparad taktäckning på östra takfallets norra del.*

Den kvarvarande delen av östra takfallet bedömdes vara i god kondition men har fått en lätt påväxt av mossa. Den stora mängd träd som tidigare vuxit runt ladugården och som orsakade kraftig mosspåväxt är nu borttagna. De nylagda taken har grånat. En skada på västra takfallets öfs över logen bör lagas (1).

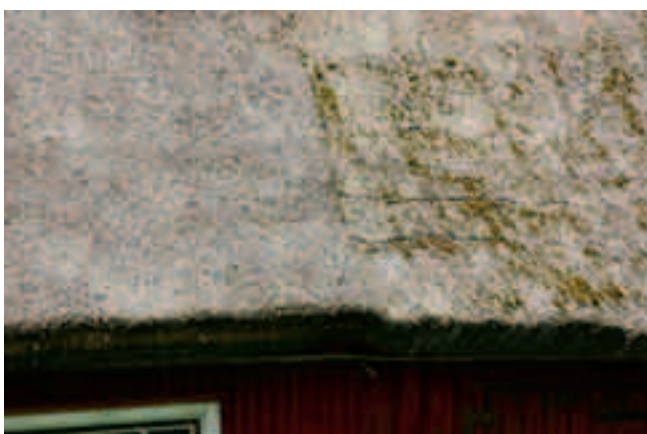
Taket har nyligen lagts om med ett lager vass på den befintliga. Takläggare var Stefan Andersson. Den äldre vassen är lagd av den tidigare ägaren Lars Eriksson under flera perioder, från 1960-talet fram till 1971. Över fähusdelen i söder skedde första omläggningen 2001 och följande år lades fortsättningen av det västra takfallet på samma vis.

*Skarven på östra takfallet, mellan ny täckning över fähuset och den äldre över ladorna.*

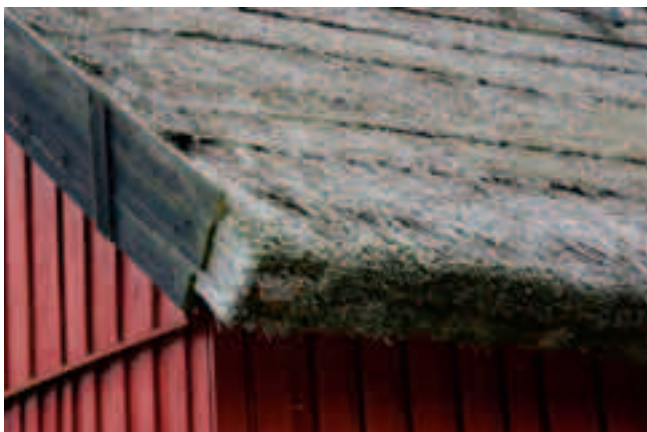
Taket lades 1999 på äldre täckning. Takläggare var Stefan Andersson. Det södra takfallet är lagt med vass från Hornborgasjön medan det norra med vass från Polen. Tunna ränder utefter täckespröten har funnits sedan läggningen och betyder inte att taket är slitet. På öfsen har skador uppkommit där vassen spretar. Ingen påväxt finns (1).

Vindskivor har grånat och är i god kondition (1).

*Öfsen och vindskivorna vid det sydvästra hörnet.*

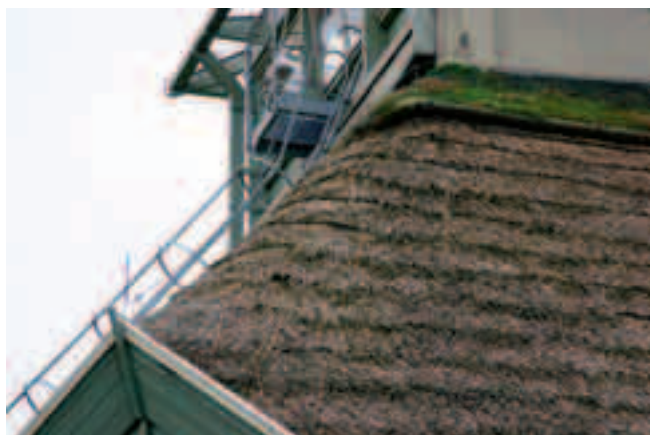
Taket, som är lagt 1985 uppvisar på det södra takfallet vågräta linjer i stråttäcket. Täckespröten är fortfarande skyddade av vass. Det norra takfallet är lätt mossbevuxet men är i bättre kondition. Taket på den södra delen bör åtgärdas inom några år (2).

Valmning med vindskiva. Stråttäckning sliten med synliga täckespröt. Överst visas mörning av torv med mullstock.

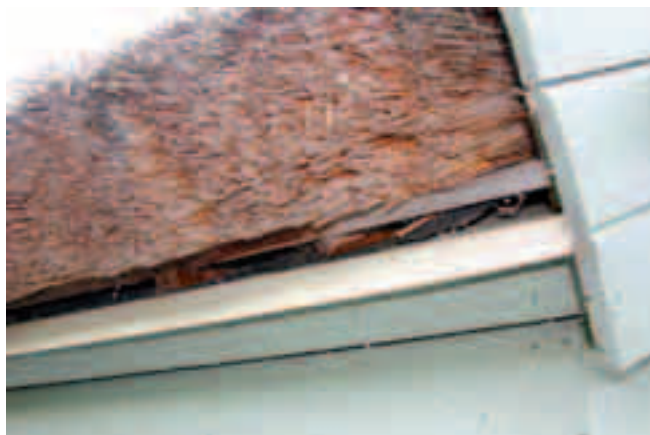
Vindskivorna är rötskadade och bör bytas vid förestående ommörning (3).

Närbild av öfs med undertak och vindskiva.

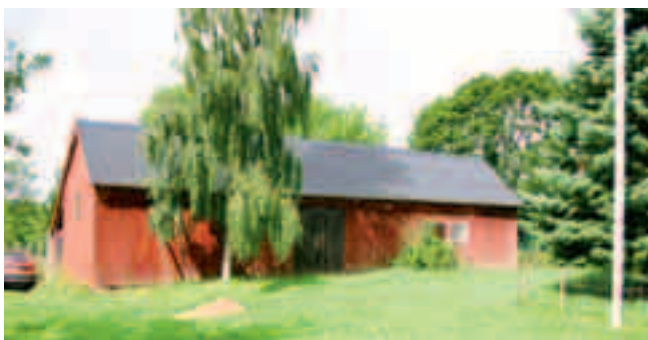
Vinkelbyggd ladugård från 1876 och 1926 uppförd i stolpkonstruktion och tjocka skalmursväggar. Vid inventeringen 1994 var endast ena takfallet stråttäckt och tio år senare hade det samma utseende. Mörning obefintlig (3). Pällträn saknas delvis eller ersatta med övervikt plåt. (3). Takytan har kraftig påväxt av mossor. Täckespröten syns. (2).

*Ladugården sedd från öster.*

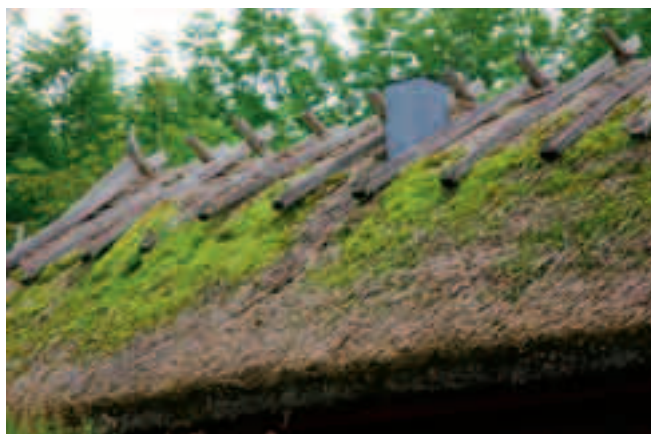
*Det norra takfallet med mosspåväxt och håll vid ventilationstrumma.*

Taket är omlagt för ca tio år sedan och är i relativt gott skick i dess södra del. Intill växer en ask som bör tas bort. Det norra takfallet är mossbevuxet och har ett håll vid en ventilationstrumma (2).

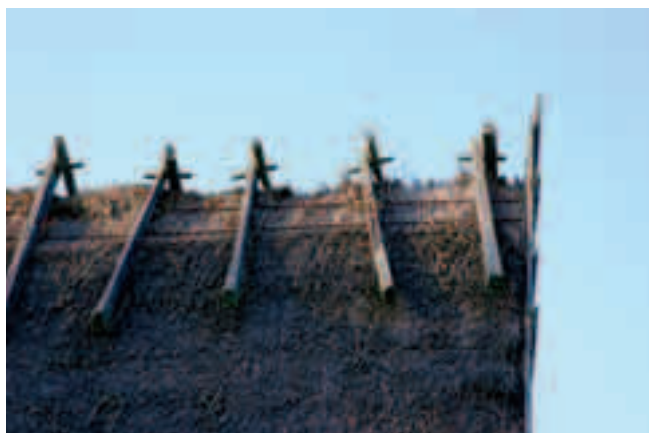
Pållträn är av rundvirke och sammansatta med dympling. De är nu ca tio år gamla och är delvis röt-skadade (3). Mörningen är så gott som försvunnen (3).

*Pallträn och rester av mörning på södra takfallet.*

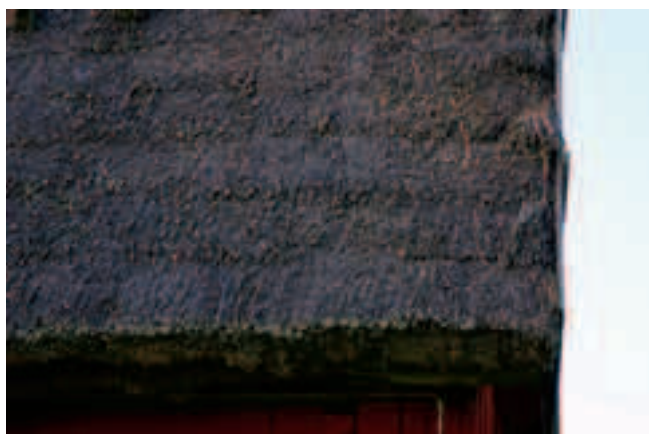
*Takfallets utseende i detalj på sydöstra hörnet.*

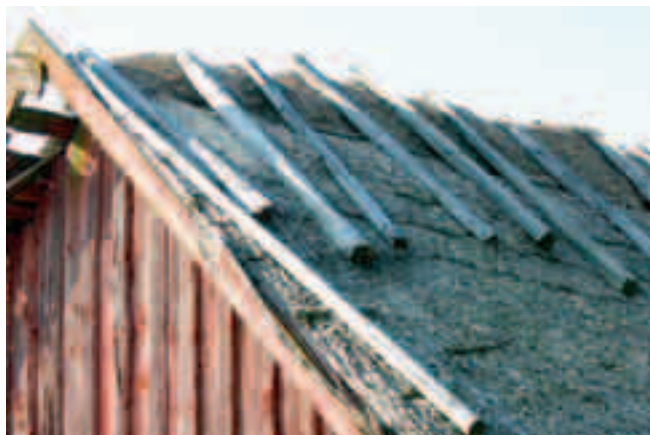
Mörningen är från den senaste täckningen och vilar på två rader av täckespröten på varje sida. Den är idag i stort sett helt bortblåst (3). Pallträn av halvrunt virke har kluvits med såg och är sammansatta med dymling. De är på norrsidan bevuxna med lavar och en del mossa. Några är rötskadade (2).

Vindskivor från 1995 är grånade och har blivit överväxta med lavar på översidorna. Lavarna bör avlägsnas (2).

*Vindskivor, pallträn och mörning på södergaveln.*

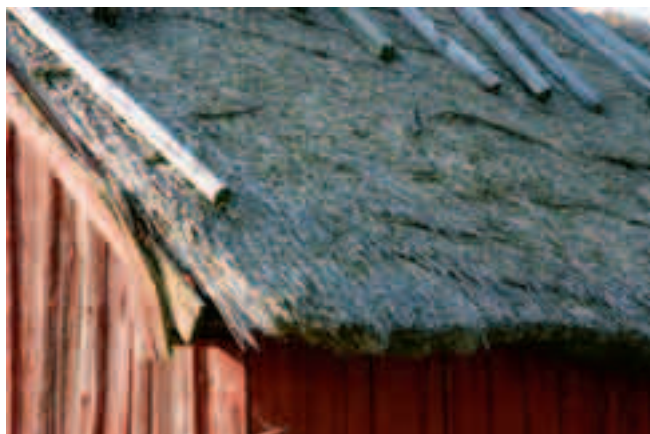
Taket är lagt på den äldre täckningen. Ytan är på båda takfallen bevuxen med lavar och på det norra även med ett tunt lager mossa närmastnocken. Öfsen har på en del ställen kasat ned och bör klappas upp. Stråtakets är i övrigt i gott skick (2).

*Det slitna takfallet mot södergaveln med rundad öfs.*

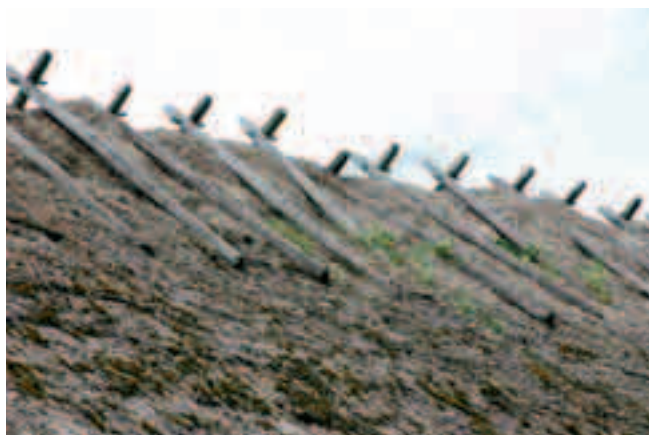
Mörningen är kraftigt eroderad av vind. På södra gavelspetsen är den bortblåst och ersatt med ett stycke plåt (3). Pallträn av blandat runt och sågat virke är sammansatta inock med järntråd. De är inte av samma sort som de som beskrevs 1995 varför åtminstone en ommörning har utförts sedan dess. Mot gavlarna ligger två par längre pallträn, s.k. utelligare (2).

Pålltän och mörning sedda från öster.

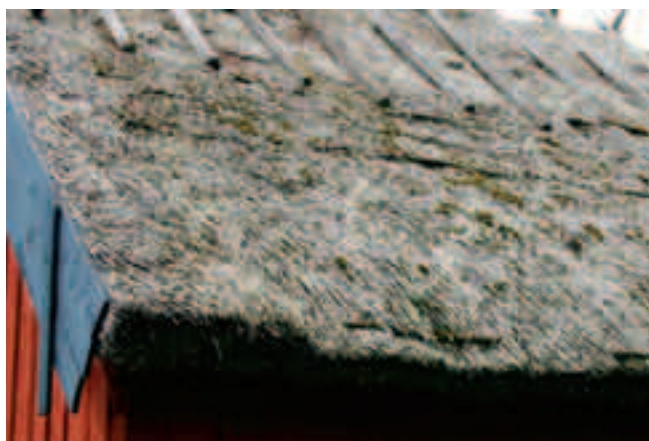
Taket är nedslitet med blottade täckespröt och rundade öfs. Det östra takfallet är något bättre medan det västra har stora gropar eller utkavningar i strå-täcket (3).

Vindskivorna är rötskadade och håller på att ramla ned (3).

Öfs och vindskiva vid det sydöstra hörnet.

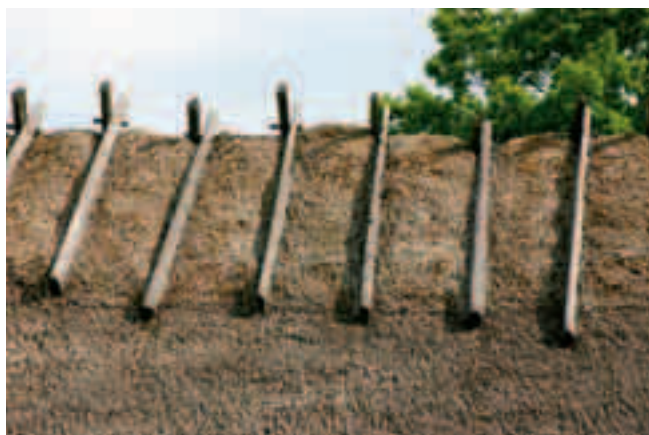
Ladugård av stolpverk med timrad fähusdel. Taket underhålls regelbundet men är slitet på flera ställen. Mörningen, lagd 2004, är ljus och luftig (1). Pällträn tillverkade av klen rundvirke är glest placerade. Mot gavlarna ligger längre pällträn, s.k. uteliggare (1).

*Mörning och pållträn på södra takfallet.*

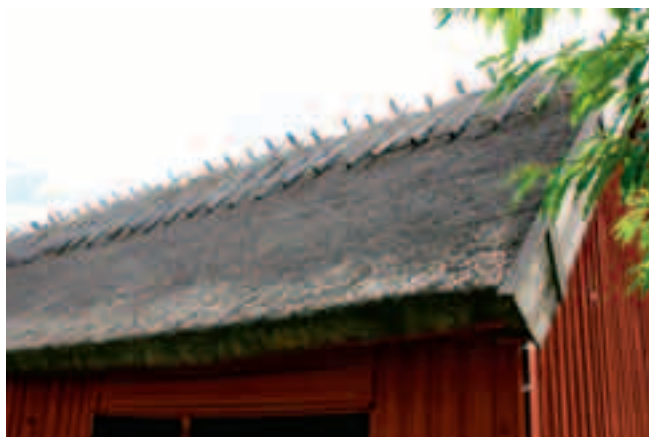
Vindskivor i god kondition men är dock strukna med svart färg (2).

*Öfs och vindskivor på körhusets västra sida.*

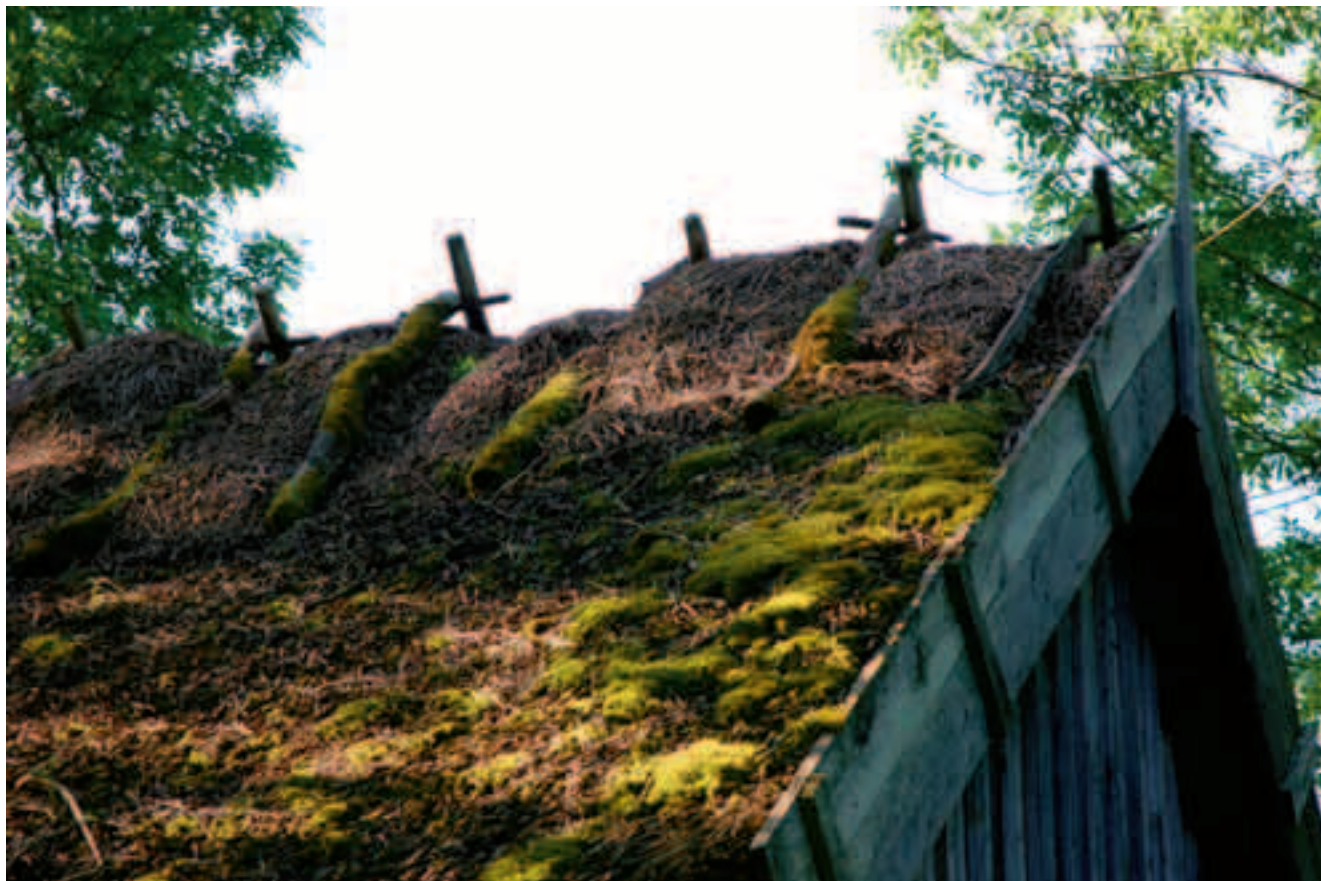
Mörningen verkade i norr vara pålagd ovanpå den gamla, utan att pållträna lyfts. Pållträna och den äldre mörningen var täckta med ett sammanhängande och obrutet lager av mossor. I söder var mörningen hoptryckt och utsliten av väder och vind (3). Pållträna av lövträ sammansatta med dymling. De var i usel kondition (3).

Taket på den norra sidan har, till skillnad från mörningen, däremot måttlig påväxt av mossor. Det

södra takfallet saknar påväxt. Inga täckespröt var synliga och båda takfallen var i relativt god kondition. Höga träd omger kvarnen och är orsaken till moss-  
påväxten (1).

Vindskivor är grånade och på översidorna över-  
vuxna med mossor. De övre brädorna är därför troligen  
rötskadade. De undre bedöms vara av friskt virke (2).

*Ovan visas det norra takfallet åt väster med mossor på  
pallträn, mörning, vindskivor och stråttäckning.*

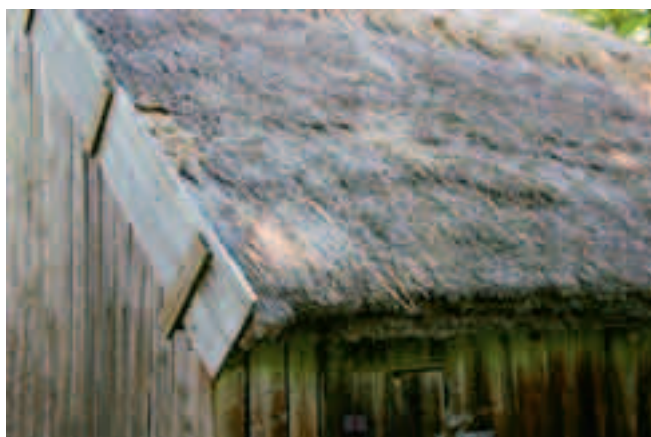
Det östra takfallet är lagt 1979. Det är i dåligt skick där täckespröten är bitvis helt blottade (2). Det västra takfallet, som är från 1989, har påväxt av mossa. Det är i bättre kondition (1). En allé av aspar på västsidan skapar grogrund för påväxten. Rännaldalen in mot gården är i hyggligt skick, medan den motsatta, mot söder, är i behov av omläggning (2). Stråttaket åtgärdades 2000 inock och i stomme. Takläggare var Roger Persson.

*Öfsen vid det sydvästra hörnet.*

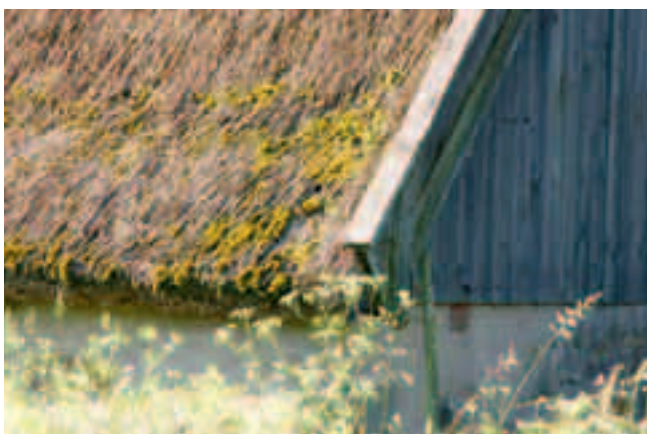
Öfsen längs norra takfallet. En "ränna" är belägen ca 70 cm från öfs.

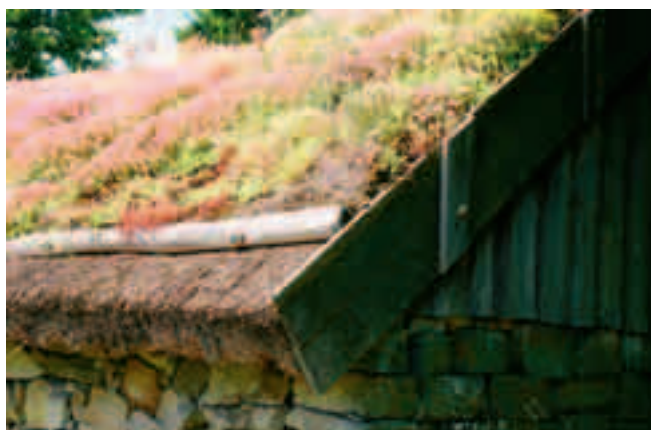
Takytan är i relativt gott skick där inga täckespröt syns. Ny täckning med halm har skett på södra takfallet ca år 2000. Det norra är skott med halm på det äldre taket. Här kan urskiljas en vågrät "ränna" ca 70 cm från öfsen. Detta takfall har också fått en lätt påväxt av mossor, medan det södra har påväxt av lav. Taktäckare vid senaste täckningen var Eje Arén (1).

Ladugården södra takfall.

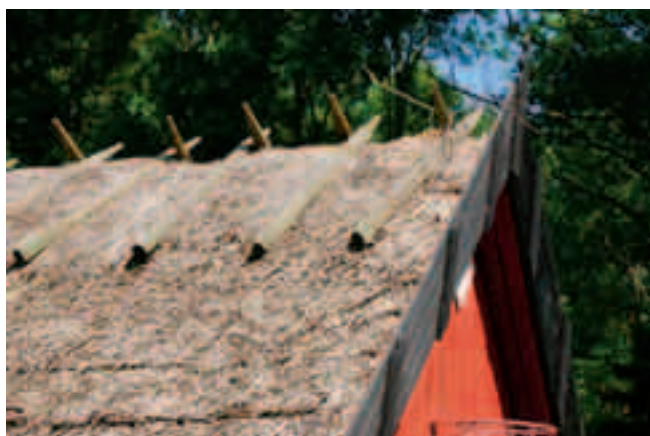
*Mörning och takfall på västra takfallet.*

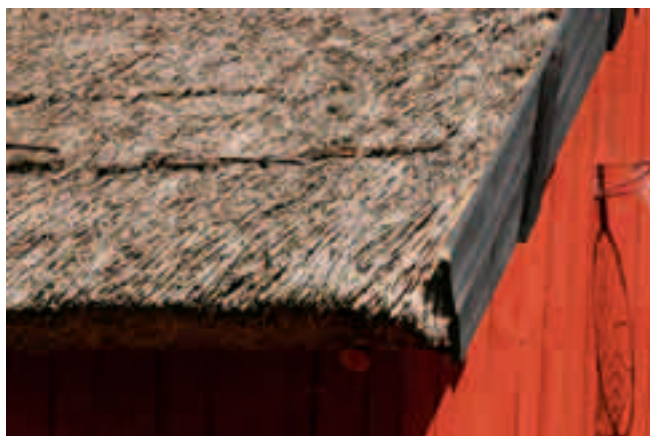
*Öfsen på västra takfallet där täckespröten blottats.*

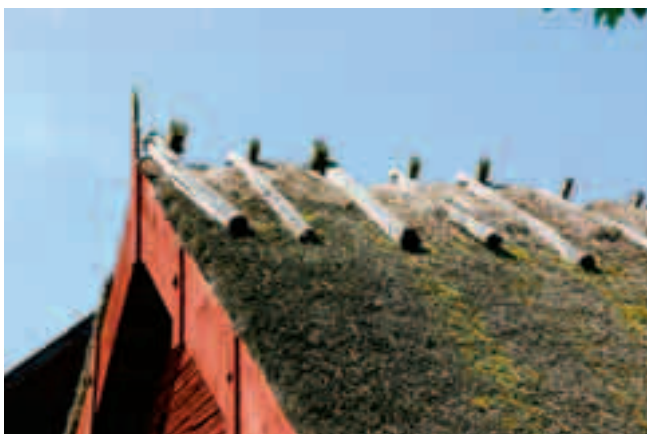
Mörningen, lagd 2001, var vid nuvarande inventering hopsjunken. Den saknas dock inte utom vid södra gavelspetsen (2). Pålträn är av tryckimpregnerade stängselstolpar, sammansatta 30 centimeter från spetsarna med spik. Dess kondition är god men den fanérhyvlade ytan ger ett alltför modernt intryck (2).

*Mörning pånocken och östra takfallet.*

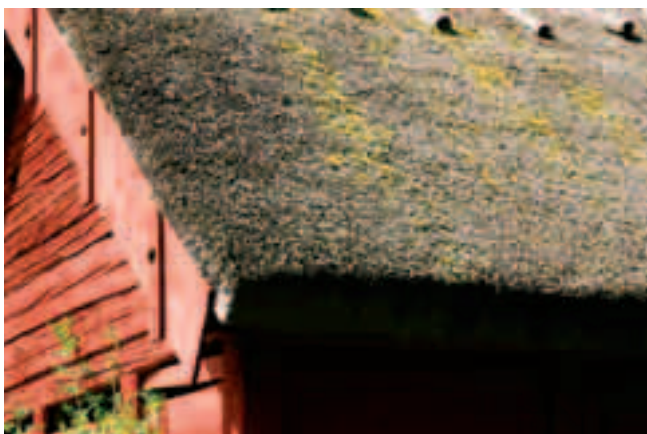
Taket lades 1973 med grovpipig vass, troligen från Hornborgasjön. Två täckespröt är helt blottade på båda takfallen. Måttlig påväxt av mossor i öster, där tre stora träd påskyndar mossans tillväxt (2).

*Öfsen på det östra takfallet och en början till mosspåväxt på takytan beroende på en nära växande lönn.*

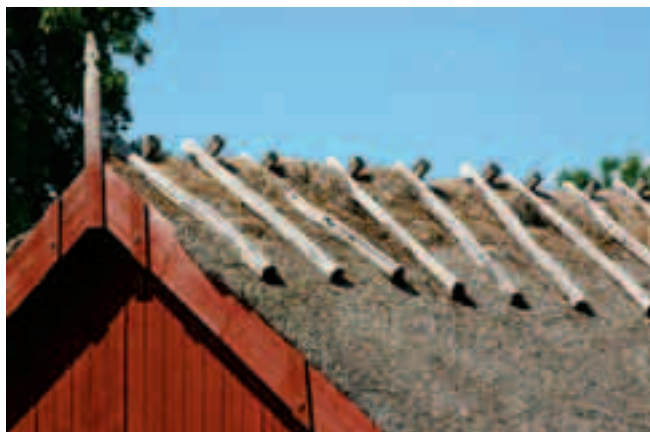
Mörningen är hopsjunken och platt. Den saknas på flera ställen och blottar en takpapp som placerats mellan mörningen och taket. Pappen bör avlägsnas och ny mörning bör läggas snarast (3). Pällträn av rund asp, som skräfts i nockänden och sammansatts med dymling av gran. Från marken ser de bra ut, men om inte mörningen bytts är det rimligt att anta att några är skadade. Några pällträn är för övrigt mycket tunna och verkar utbytta (2).

*Södra gavelspetsen med mörning och östra takfallet.*

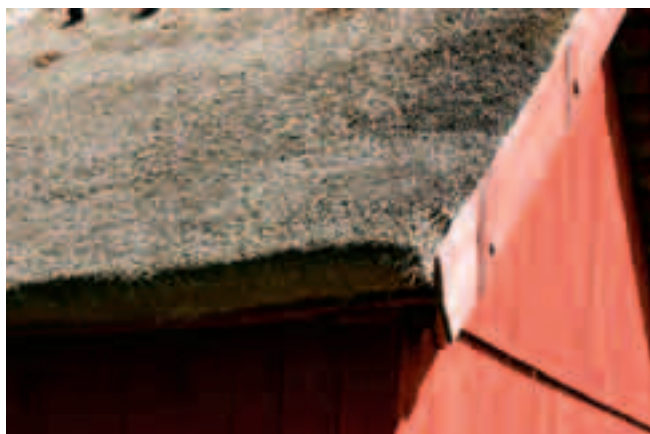
*Öfsen vid stalllets sydvästra hörn.*

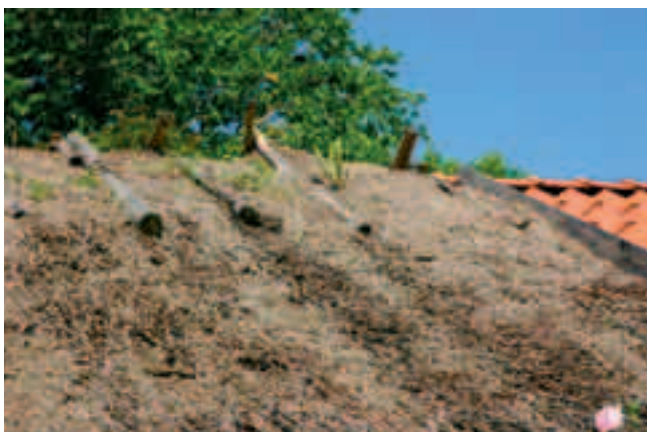
*Det södra takfallet med pällträn och mörning.*

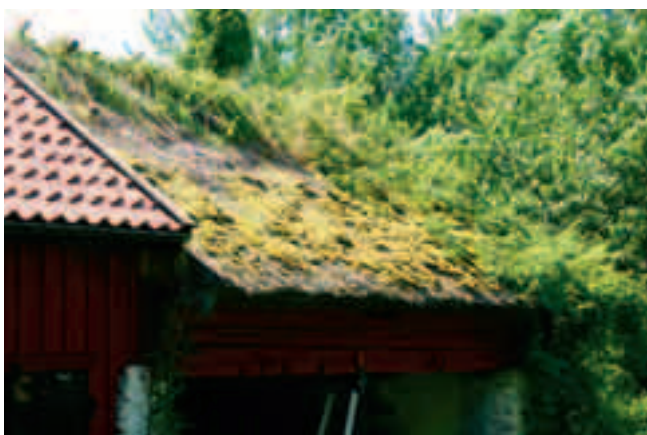
*Det norra takfallet med påväxt av mossa m.m.*

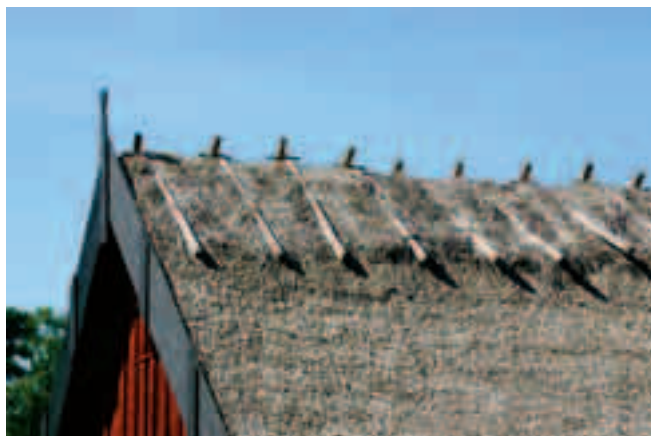
Mörning och påll vid den sydvästra gaveln.

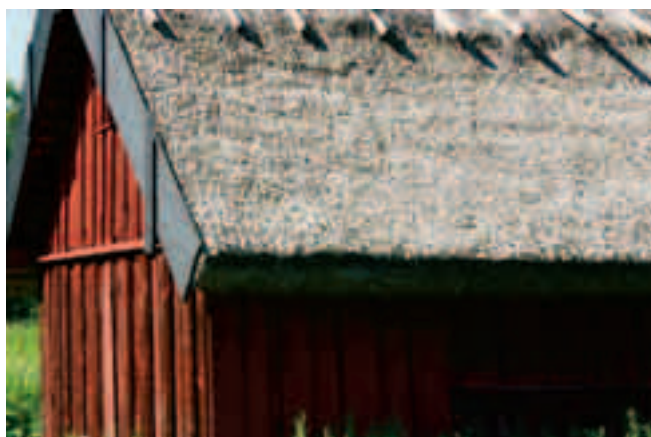
Taket, lagt 1960, bedömdes 1994 som välskött. Det har nu tunnats ut så att täckespröten på södra takfallet är blottade och öfsen bitvis är mycket tunn. Takytans strån är uppåtböjda och uppvisar samma utseende som på ladugården på St Bjurum 2:4 där regnvatten gjort ”rännor” i stråttäcket. Det norra takfallet är mosstäckt och i bättre kondition. Byggnaden står relativt öppet men flera större träd växer omkring gården. På gaveln växer bland annat ett vildvinsbuskage. Det täcker hela gaveln och når ut över halva taket (2).

Öfsen vid samma gavel som ovanstående bild.

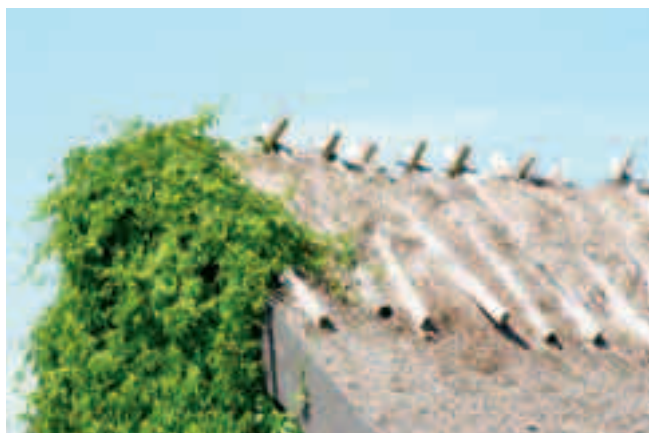
*Mörning och pallträna vid östergaveln.*

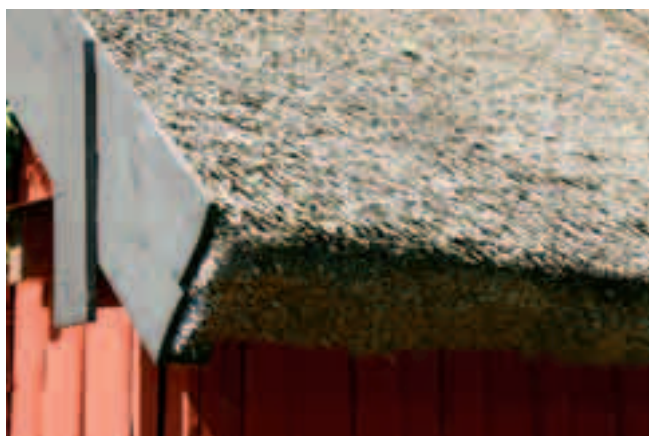
*Öfsen vid östra gaveln.*

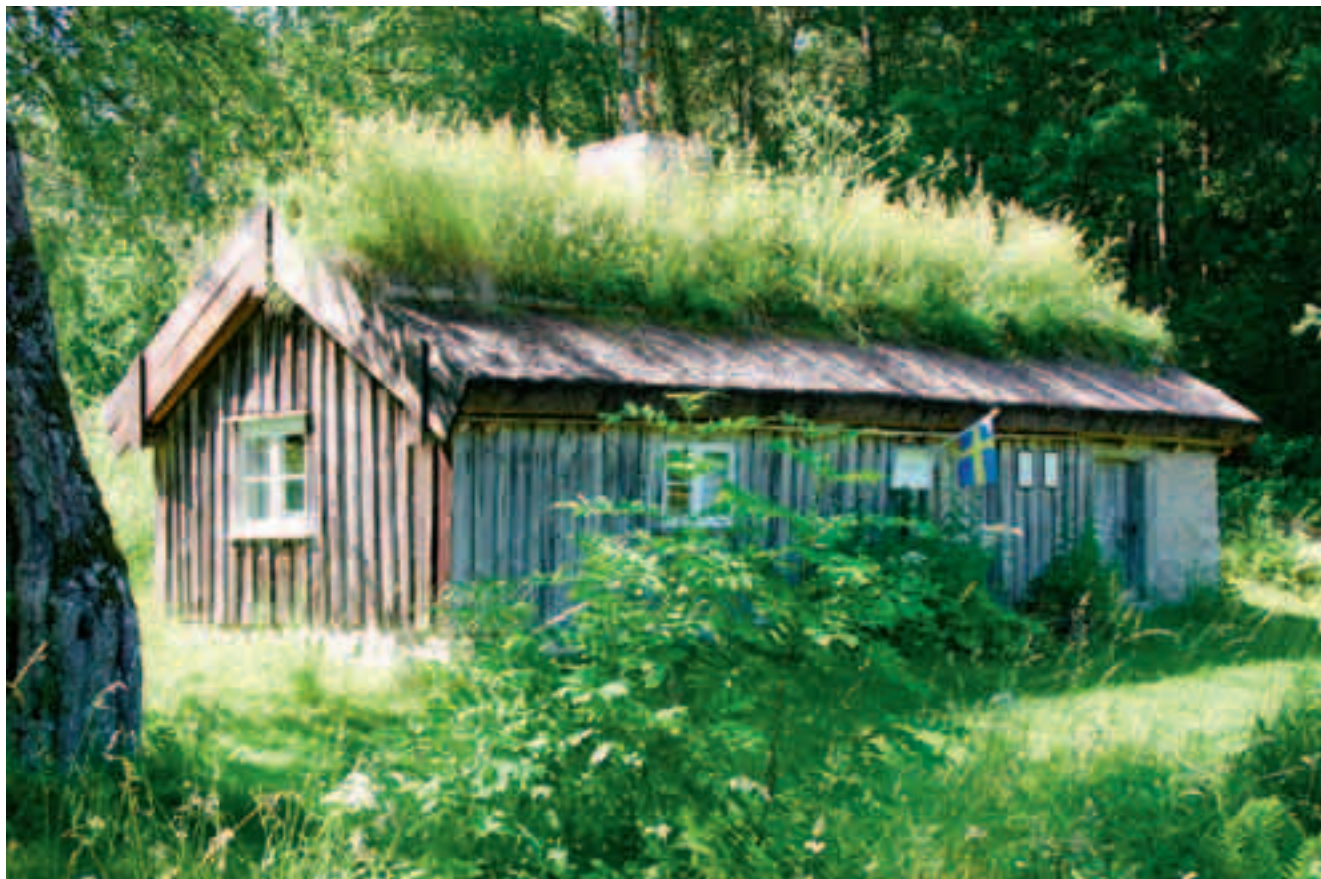
I juli 2005 var byggnaden och taket i långt gånget förfall. Den bärande stommen var helt ur funktion där knutar mellan lång- och tvärband rötskadats och försvunnit vilket inneburit att samtliga mesulastolpar knäckts.

*Fasad åt norr.*

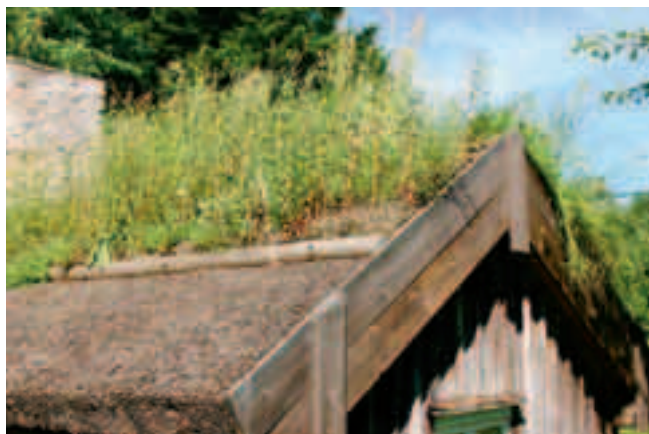
Taket har inte underhållits. Mörning och pällträn fanns endast här och var längsnocken. Stråttäckningen var kraftigt nedsliten med påväxt av träd och på många ställen obefintlig. I öster var stråttäckningen med räfter nedtagen. Mörning (3), pällträn (3), takyta status (3) och vindskivor (3).

*Takfallet i den sydöstra gaveln.*

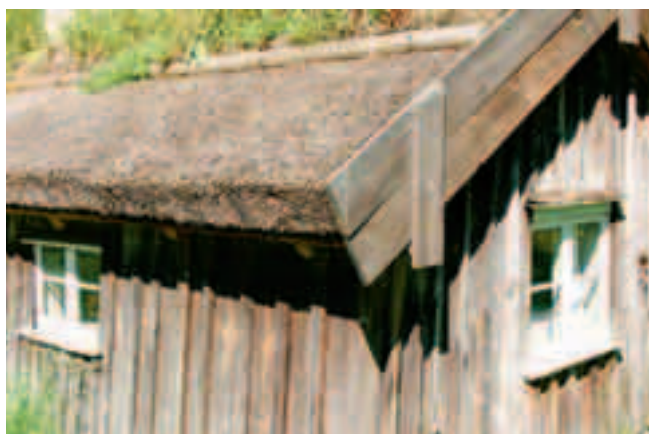
*Öfsen i den sydöstra gaveln.*
