Trädvårdsplan

Baldersnäs naturreservat

Rapportnr: 2011:06

TRÄDVÅRDSPLAN FÖR BALDERSNÄS

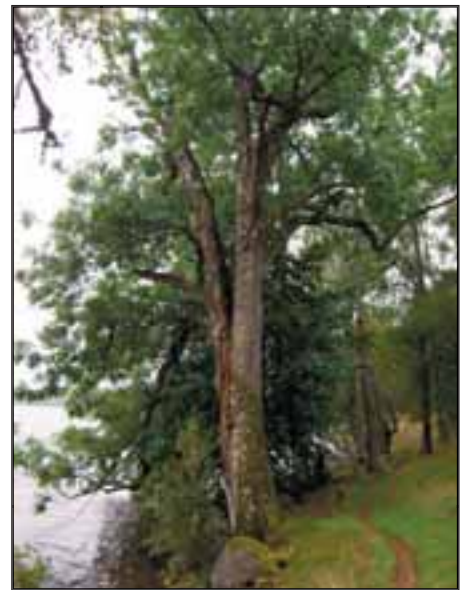
Skador: ♦ Trädet står intill vattnet och hotas av översvämning.

Tidigare åtgärder: ♦ Trädet är ev. tidigare hamlat.

Foto av trädet från N.

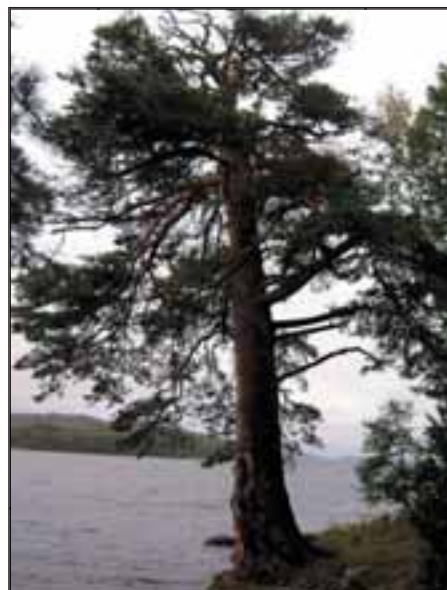
Skador: ♦ Översvämning är ett hot.

Foto av trädet från SO.

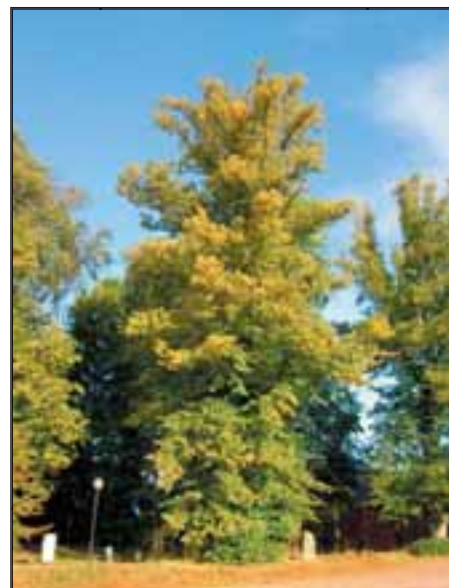
Skador: ◆ Trädet står vid en väg och parkeringsplats.

Tidigare åtgärder: ◆ Trädet har tidigare blivit underkvistat.

Foto av trädet från SV.

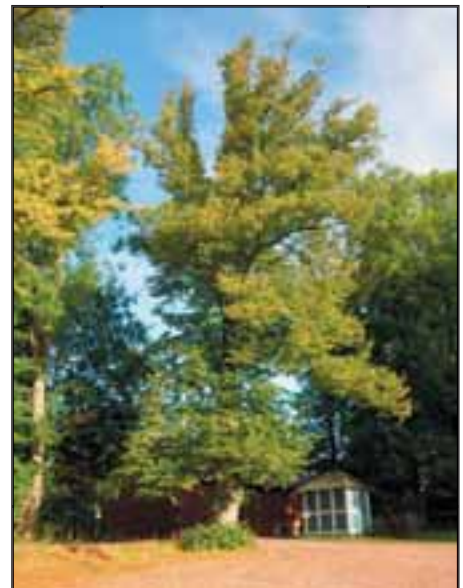
Skador: ♦ Trädet står vid en väg och parkeringsplats.

Tidigare åtgärder: ♦ Trädet har tidigare blivit underkvistat.

Foto av trädet från SV.

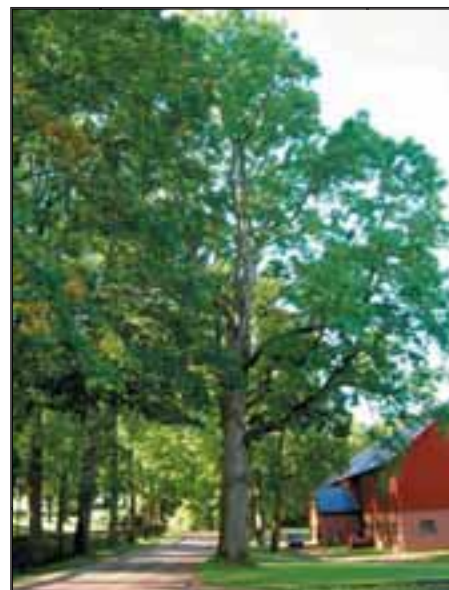
Skador: ♦ Trädet står vid en väg.

Tidigare åtgärder: ♦ Trädet har tidigare blivit underkvistat.

Foto av trädet från N.

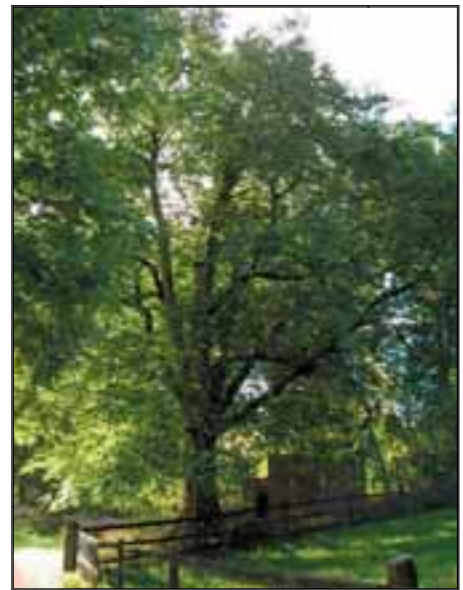
Skador: ♦ Trädet står intill lekplats och vid en väg.

Tidigare åtgärder: ♦ Trädet är ev. tidigare hamlat. Stora grenar har beskurits.

Foto av trädet från NV.

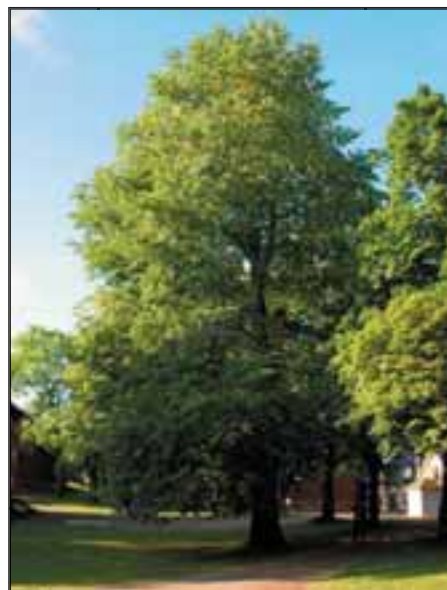
Skador: ♦ Trädet står vid en väg och uteserveringen till ett café.

Tidigare åtgärder: ♦ Stor gren har beskurits och sedan dött. Trädet har hamlats långt tillbaka.

Foto av trädet från NO.

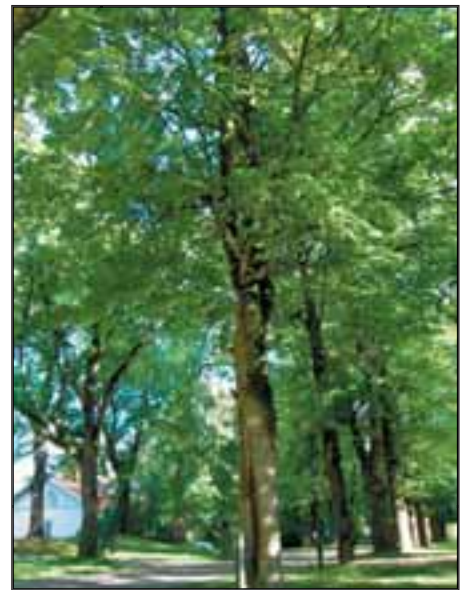
Skador: ♦ Trädet står vid en väg och uteserveringen till ett café.

Tidigare åtgärder: ♦ Trädet har hamlats/stympats mer nyligen.

Foto av trädet från S.

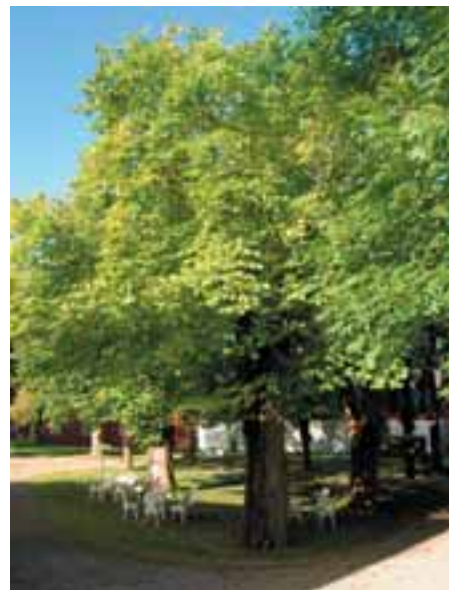
Skador: ♦ Trädet står vid en väg och uteserveringen till ett café.

Tidigare åtgärder: ♦ Trädet har hamlats/stympats mer nyligen.

Foto av trädet från O.

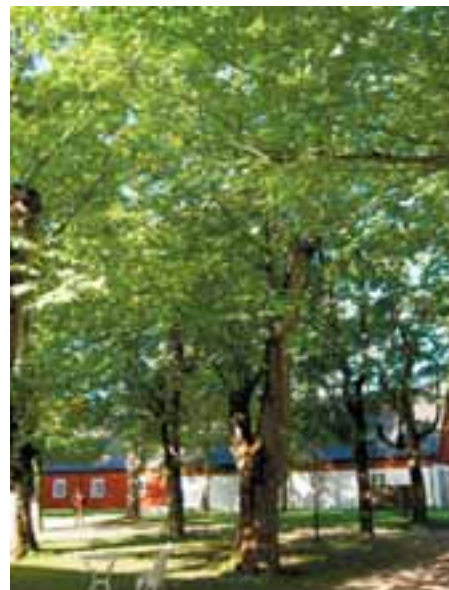
Skador: ♦ Trädet står vid en väg och uteserveringen till ett café.

Tidigare åtgärder: ♦ Trädet har hamlats/stympats mer nyligen.

Foto av trädet från O.

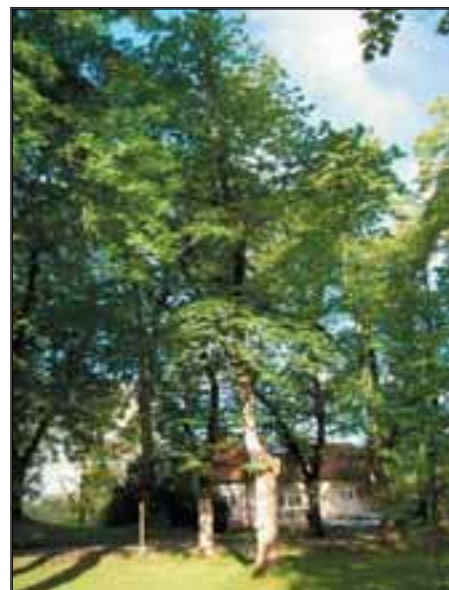
Skador: ♦ —

Tidigare åtgärder: ♦ Trädet är hamlat och haft dålig beskärning.

Foto av trädet från SO.

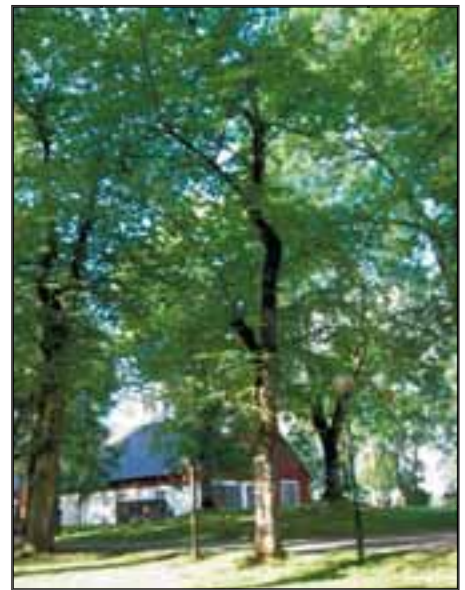
Skador: ♦ Trädet står vid en väg.

Tidigare åtgärder: ♦ Trädet har nyligen hamlat och beskurits.

Foto av trädet från NO.

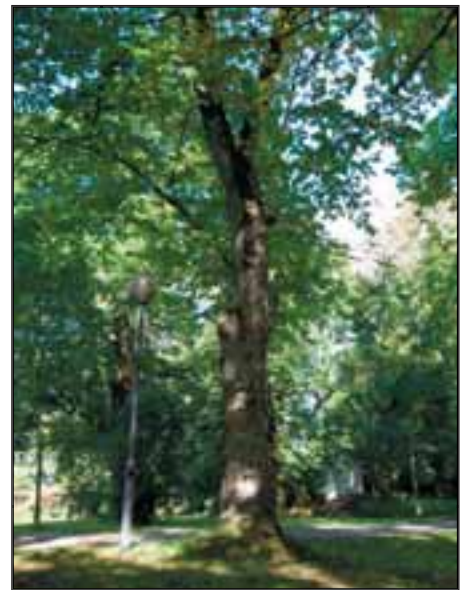
Skador: ♦ Trädet står vid en väg. Almsjuka är ett hot.

Tidigare åtgärder: ♦ Trädet är hamlat.

Foto av trädet från SO.

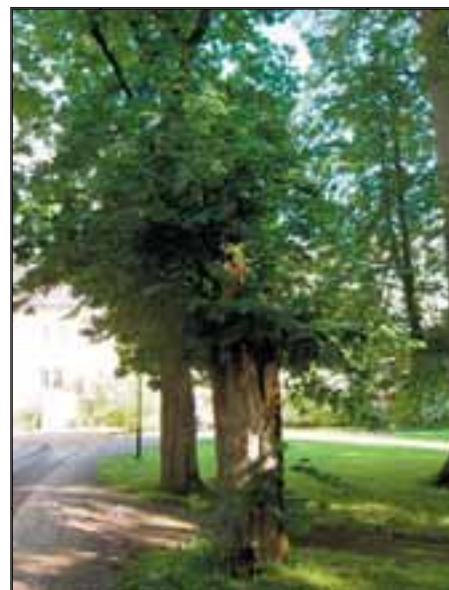
Skador: ♦ Trädet står vid en väg.

Tidigare åtgärder: ♦ Trädet har tappat stora grenar pga storm.

Foto av trädet från S.

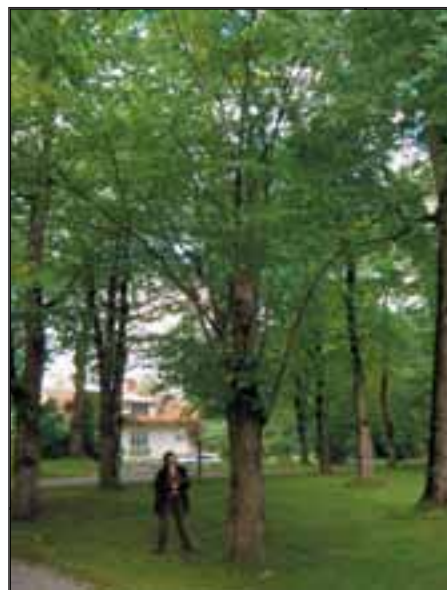
Skador: ♦ Trädet står vid en väg. I trädet sitter en stor krok.

Tidigare åtgärder: ♦ Trädet är hamlat.

Foto av trädet från SO.

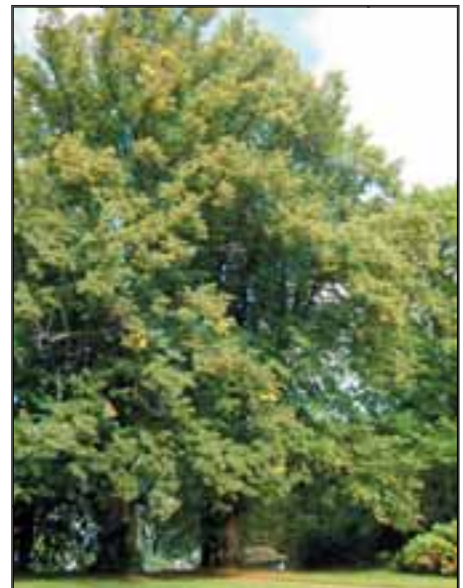
Skador: ♦ Trädet har skadat en gren.

Foto av trädet från S.

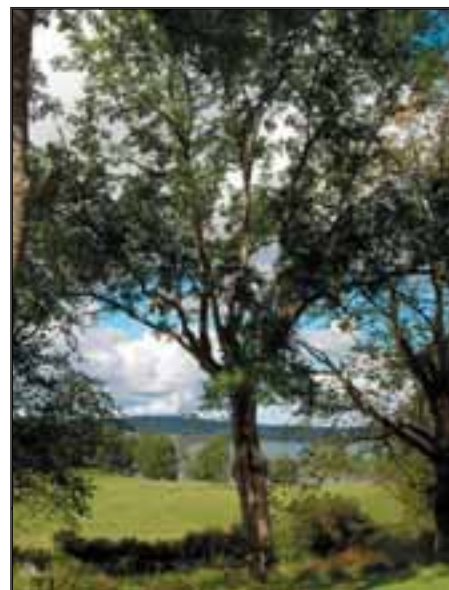
Skador: ♦ Trädet har skador från blixtnedslag.

Tidigare åtgärder: ♦ Trädet är hamlat.

Foto av trädet från SO.

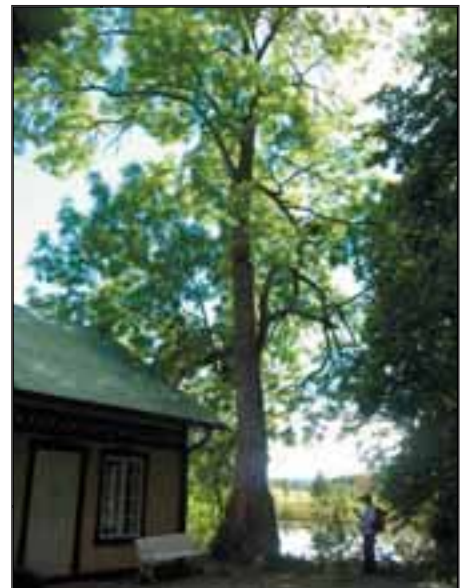
Skador: ♦ Trädet hotas av översvämning.

Tidigare åtgärder: ♦ Stor stam har tagits bort från trädet och orsakat stort sår.

Foto av trädet från N.

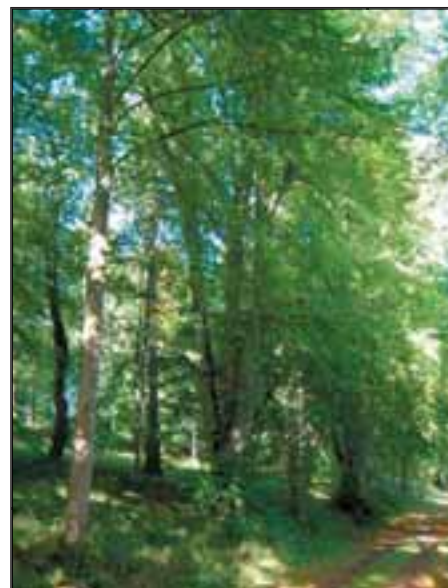
Skador: ♦ Trädet står vid en väg.

Foto av trädet från S.

- ♦ OBS! Det är viktigt att alla tidigare åtgärder utvärderas innan ny åtgärd vidtas.
♦ Värdefullt träd som löper stor risk att det ska falla.

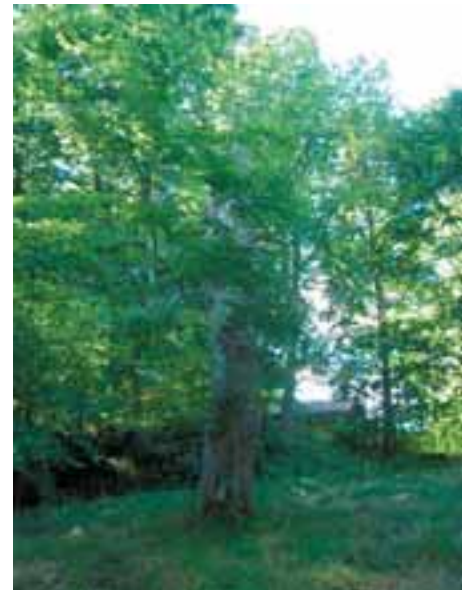
Skador: ♦ —

Tidigare åtgärder: ♦ Trädet har haft dålig beskärning.

Foto av trädet från NO.

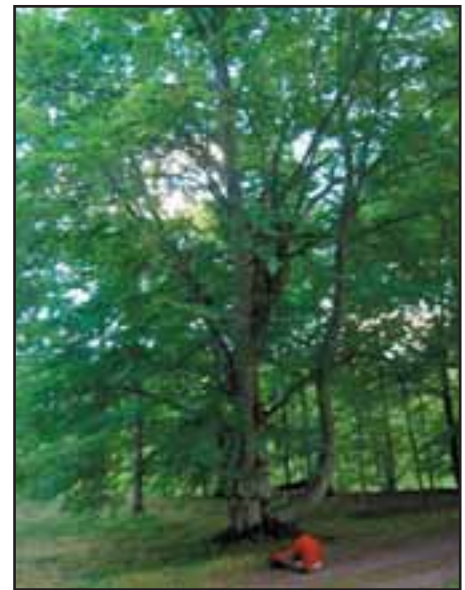
Foto av trädet från N.

- Vitalitet: ♦ Mer än 75 % av den ursprungliga kronan finns kvar.
♦ 90 % av den befintliga kronan består av levande grenverk.
♦ Trädet skjuter skott från stammen och kronan.
♦ Förmåga till övervallning bedöms vara mycket bra.

Beskuggning: ♦ Trädet är beskuggat från två sidor.

Skador: ♦ Stig passerar intill trädet.

1. Bedömning av trädets stabilitet.

- ♦ OBS! Det är viktigt att alla tidigare åtgärder utvärderas innan ny åtgärd vidtas.
- ♦ Träd med hög vitalitet som ej behöver några åtgärder.

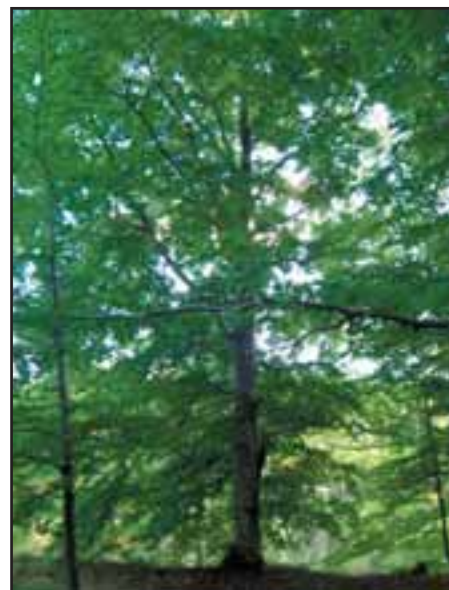
Foto av trädet från NV.

- Vitalitet: ♦ Mer än 75 % av den ursprungliga kronan finns kvar.
♦ 90 % av den befintliga kronan består av levande grenverk.
♦ Trädet skjuter skott från både basen, stammen och kronan.
♦ Förmåga till övervallning bedöms vara bra.

Beskuggning: ♦ Trädet är beskuggat från alla sidor.

Skador: ♦ Stig passerar intill trädet.

1. Bedömning av kondition. 5-10 år

- ♦ OBS! Det är viktigt att alla tidigare åtgärder utvärderas innan ny åtgärd vidtas.
- ♦ Träd med hög vitalitet som ej behöver några åtgärder.

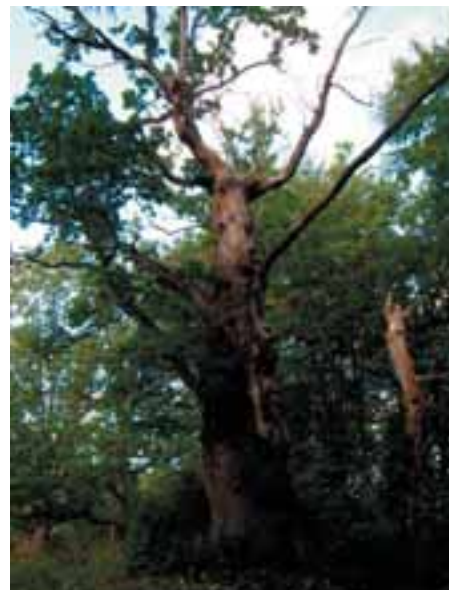
Foto av trädet från SV.

- Vitalitet: ♦ Mer än 75 % av den ursprungliga kronan finns kvar.
♦ 40 % av den befintliga kronan består av levande grenverk.
♦ Trädet skjuter skott från stammen och kronan.
♦ Förmåga till övervallning bedöms vara dålig.

Beskuggning: ♦ Trädet är beskuggat från alla sidor.

Skador: ♦ Trädet är mycket beskuggat.

Tidigare åtgärder: ♦ Trädet har tidigare blivit underkvistat.

1. Ta bort ett litet lärkträd (sydväst om trädet) och en liten bok (sydöst om trädet).
2. Bedömning av beskuggning.

Inom 1 år
5-10 år

- ♦ OBS! Det är viktigt att alla tidigare åtgärder utvärderas innan ny åtgärd vidtas.
- ♦ Värdefull ek som har haft stort problem med beskuggning. Behöver ej beskärning för tillfället.

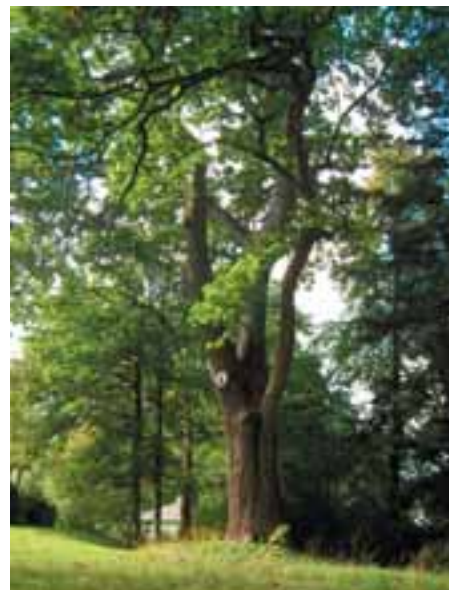
Foto av trädet från SO.

Skador: ◆ Trädet har skador från tidigare beskärning.

Tidigare åtgärder: ◆ Trädet har tidigare blivit underkvistat.

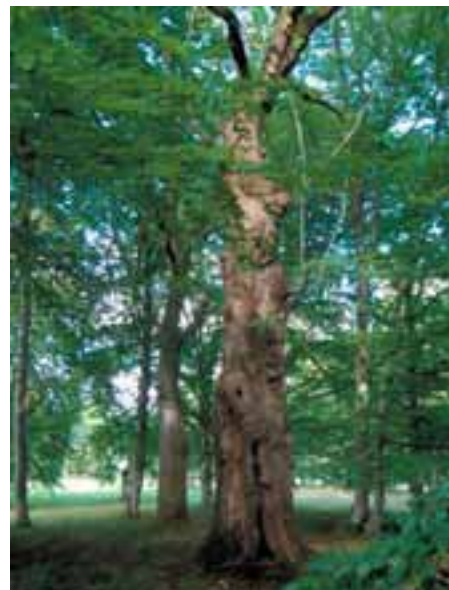
Foto av trädet från S.

Skador: ♦ Trädet är mycket beskuggat.

Tidigare åtgärder: ♦ Trädet har tidigare blivit underkvistat.

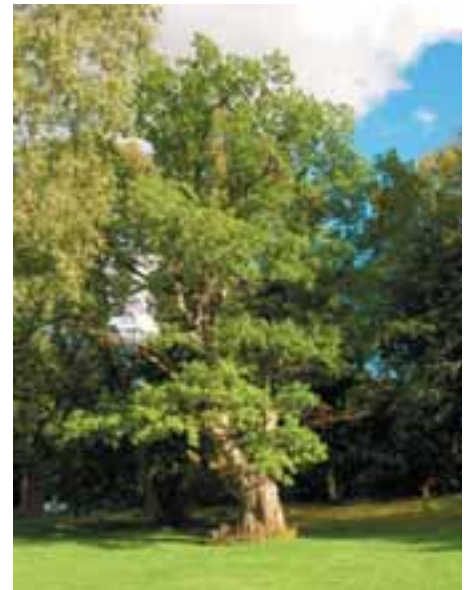
Foto av trädet från V.

Skador: ♦ En bänk är placerad runt stammen.

Tidigare åtgärder: ♦ Trädet har tidigare blivit underkvistat.

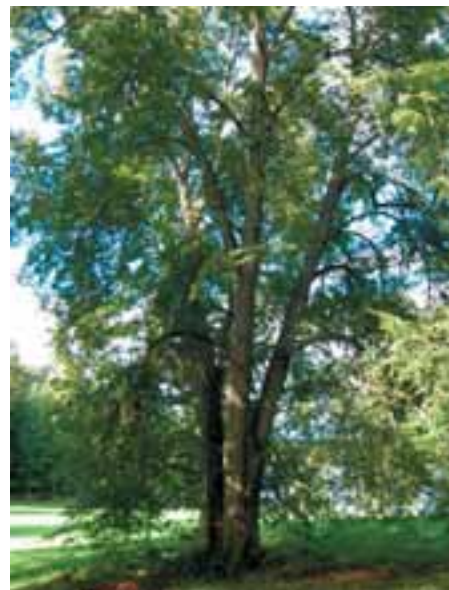
Foto av trädet från SV.

Skador: ♦ Trädet är ostabilt.

Tidigare åtgärder: ♦ Trädet är "Cable braced" dvs kablar håller ihop trädet så att det inte kollapsar.

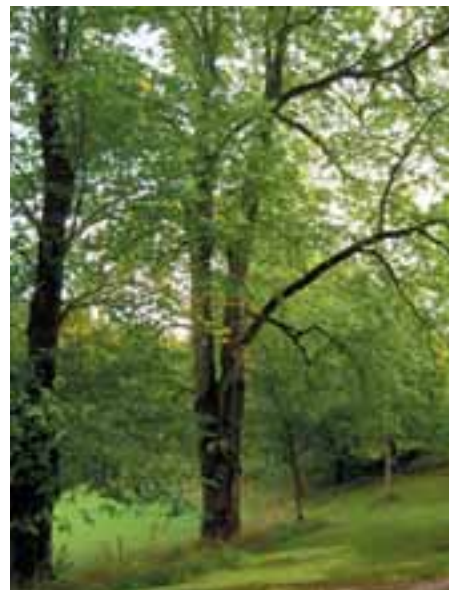
Foto av trädet från SV.

Skador: ♦ Trädet står vid en åker. Ev är trädet drabbat av almsjuka.

Tidigare åtgärder: ♦ Trädet är hamlat.

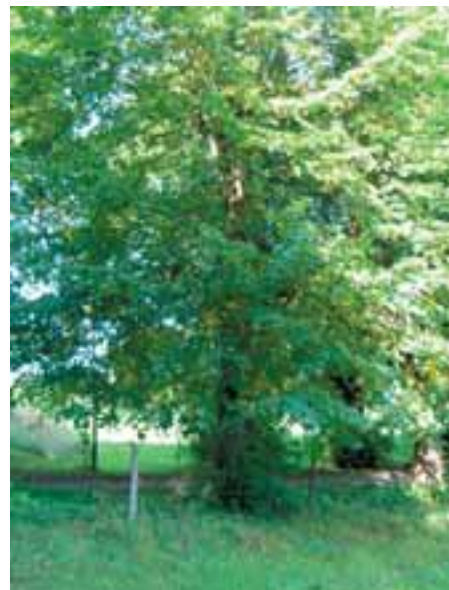
Skador: ♦ Trädet står vid en väg och en åker.

Tidigare åtgärder: ♦ Trädet är hamlat.

Foto av trädet från SO.

- ♦ OBS! Det är viktigt att alla tidigare åtgärder utvärderas innan ny åtgärd vidtas.
- ♦ Trädet har hamlats och åtgärder krävs för att det inte ska bli för stort och tungt. Trädet påverkar även andra träd som bör ingå i skötselprogrammet. Träd nr 217- 242 måste åtgärdas samtidigt.

1. Hamla liten lind som står söder om trädet.

1. Hamla som tidigare tillbaka till 2:a hamlingspunkten till ca 6 m höjd. Lämna små stumpar och några grenar.
2. Lämna oplöjd buffertzon inom ca 15 m från stammen.

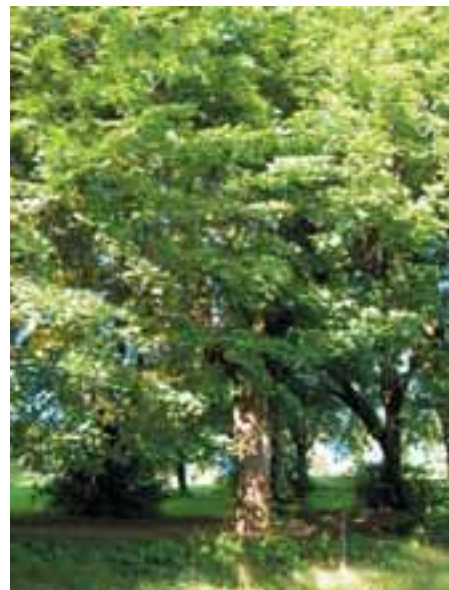
Trädslag	Nr på bricka	Lst:s nr	Omkrets (cm)	Koordinat
Lönn	218	1550

- Vitalitet: ♦ 50-75 % av den ursprungliga kronan finns kvar.
♦ 60 % av den befintliga kronan består av levande grenverk.
♦ Trädet skjuter skott från basen och kronan.
♦ Förmåga till övervallning bedöms vara mindre bra.

Beskuggning: ♦ Trädet är beskuggat från två sidor.

Skador: ♦ Trädet står vid en väg och en åker.

Tidigare åtgärder: ♦ Trädet är hamlat.

Foto av trädet från SO.

- ♦ OBS! Det är viktigt att alla tidigare åtgärder utvärderas innan ny åtgärd vidtas.
- ♦ Trädet har hamlats och åtgärder krävs för att det inte ska bli för stort och tungt. Påverkas mer av skugga än lindar. Träd nr 217- 242 måste åtgärdas samtidigt.

1. Hamla som tidigare tillbaka till 2:a hamlingspunkten till ca 6 m höjd. Lämna små stumpar och några grenar.
2. Lämna oplöjd buffertzona inom ca 15 m från stammen.

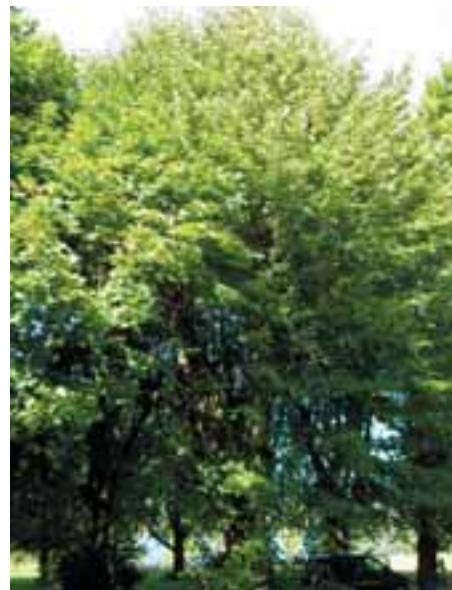
Trädslag	Nr på bricka	Lst:s nr	Omkrets (cm)	Koordinat
Lind	219	1538

Vitalitet: ♦ Mer än 75 % av den ursprungliga kronan finns kvar.
♦ 70 % av den befintliga kronan består av levande grenverk.
♦ Trädet skjuter skott från basen och kronan.
♦ Förmåga till övervallning bedöms vara mindre bra.

Beskuggning: ♦ Trädet är beskuggat från två sidor.

Skador: ♦ Trädet står vid en väg och en åker.

Tidigare åtgärder: ♦ Trädet är hamlat.

Foto av trädet från SO.

- ♦ OBS! Det är viktigt att alla tidigare åtgärder utvärderas innan ny åtgärd vidtas.
- ♦ Trädet har hamlats och åtgärder krävs för att det inte ska bli för stort och tungt. Träd nr 217- 242 måste åtgärdas samtidigt.

1. Hamla som tidigare tillbaka till 2:a hamlingspunkten till ca 6 m höjd. Lämna små stumpar och några grenar.

2. Lämna oplöjd buffertzonen inom ca 15 m från stammen.

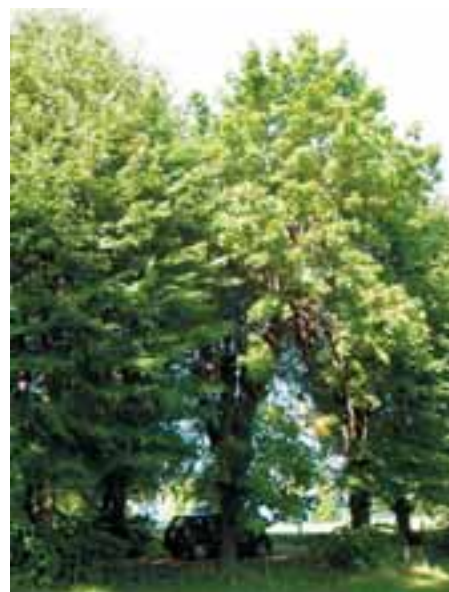
Trädslag	Nr på bricka	Lst:s nr	Omkrets (cm)	Koordinat
Lönn	220	1549

Beskuggning: ♦ Trädet är beskuggat från alla sidor.

Skador: ♦ Trädet står vid en väg och en åker.

Tidigare åtgärder: ♦ Trädet är hamlat.

Foto av trädet från SO.

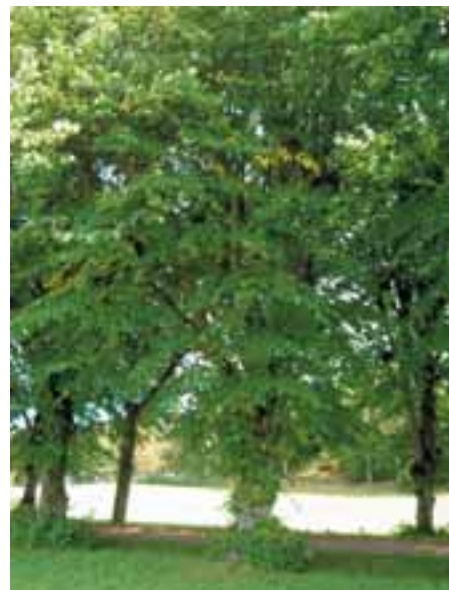
Skador: ♦ Trädet står vid en väg och en åker.

Tidigare åtgärder: ♦ Trädet är hamlat.

Foto av trädet från SV.

- ♦ OBS! Det är viktigt att alla tidigare åtgärder utvärderas innan ny åtgärd vidtas.
- ♦ Trädet har hamlats och åtgärder krävs för att det inte ska bli för stort och tungt. Träd nr 244- 264 måste åtgärdas samtidigt.

1. Hamla som tidigare tillbaka till 2:a hamlingspunkten till ca 6 m höjd. Lämna små stumpar och några grenar.
2. Lämna oplöjd buffertzoon inom ca 15 m från stammen.

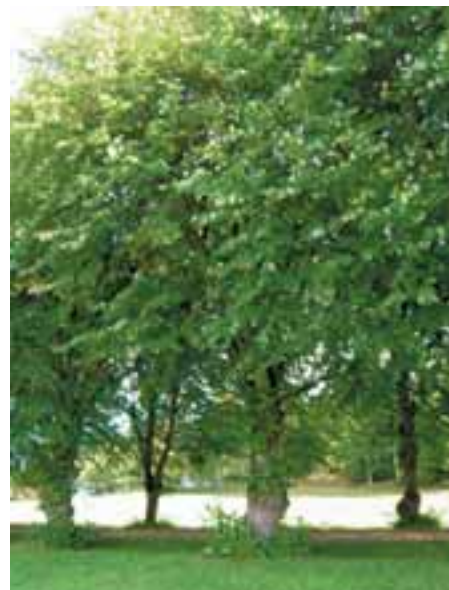
Trädslag	Nr på bricka	Lst:s nr	Omkrets (cm)	Koordinat
Lind	258	1552

- Vitalitet: ♦ Mer än 75 % av den ursprungliga kronan finns kvar.
♦ 80 % av den befintliga kronan består av levande grenverk.
♦ Trädet skjuter skott från både basen, stammen och kronan.
♦ Förmåga till övervallning bedöms vara bra.

Skador: ♦ Trädet står vid en väg och en åker.

Tidigare åtgärder: ♦ Trädet är hamlat.

Foto av trädet från SV.

- ♦ OBS! Det är viktigt att alla tidigare åtgärder utvärderas innan ny åtgärd vidtas.
- ♦ Trädet har hamlats och åtgärder krävs för att det inte ska bli för stort och tungt. Träd nr 244- 264 måste åtgärdas samtidigt.

1. Hamla som tidigare tillbaka till 2:a hamlingspunkten till ca 6 m höjd. Lämna små stumpar och några grenar.
2. Lämna oplöjd buffertzona inom ca 15 m från stammen.

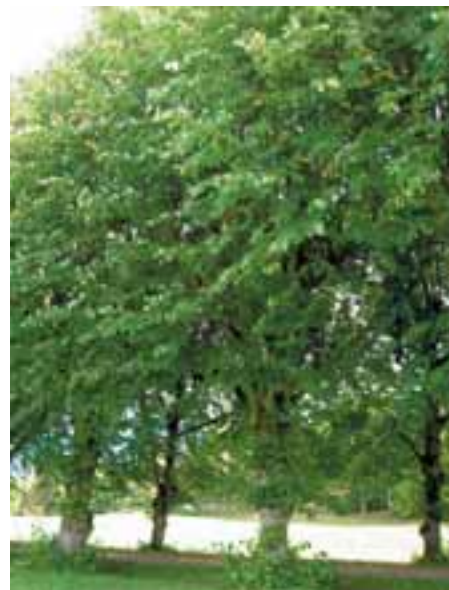
Trädslag	Nr på bricka	Lst:s nr	Omkrets (cm)	Koordinat
Lind	259	1560

- Vitalitet: ♦ Mer än 75 % av den ursprungliga kronan finns kvar.
♦ 80 % av den befintliga kronan består av levande grenverk.
♦ Trädet skjuter skott från både basen, stammen och kronan.
♦ Förmåga till övervallning bedöms vara mycket bra.

Skador: ♦ Trädet står vid en väg och en åker.

Tidigare åtgärder: ♦ Trädet är hamlat.

Foto av trädet från SV.

- ♦ OBS! Det är viktigt att alla tidigare åtgärder utvärderas innan ny åtgärd vidtas.
- ♦ Trädet har hamlats och åtgärder krävs för att det inte ska bli för stort och tungt. Träd nr 244- 264 måste åtgärdas samtidigt.

1. Hamla som tidigare tillbaka till 2:a hamlingspunkten till ca 6 m höjd. Lämna små stumpar och några grenar.
2. Lämna oplöjd buffertzon inom ca 15 m från stammen.

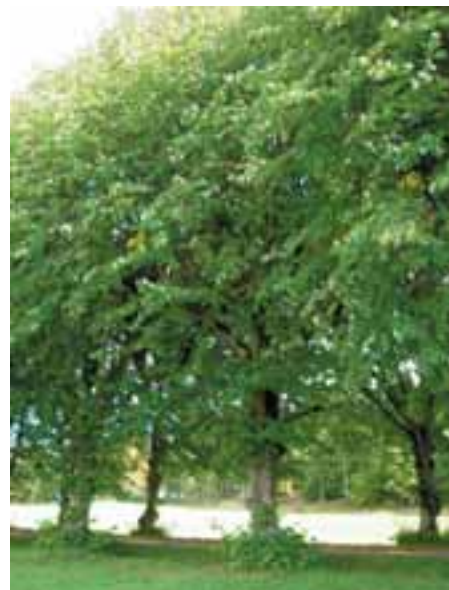
Trädslag	Nr på bricka	Lst:s nr	Omkrets (cm)	Koordinat
Lind	260	1558

- Vitalitet: ♦ Mer än 75 % av den ursprungliga kronan finns kvar.
♦ 80 % av den befintliga kronan består av levande grenverk.
♦ Trädet skjuter skott från basen och stammen.
♦ Förmåga till övervallning bedöms vara mycket bra.

Skador: ♦ Trädet står vid en väg och en åker.

Tidigare åtgärder: ♦ Trädet är hamlat.

Foto av trädet från SV.

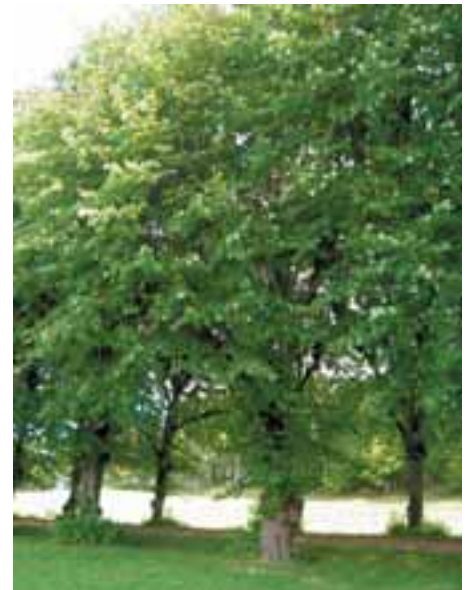
Skador: ♦ Trädet står vid en väg och en åker.

Tidigare åtgärder: ♦ Trädet är hamlat.

Foto av trädet från SV.

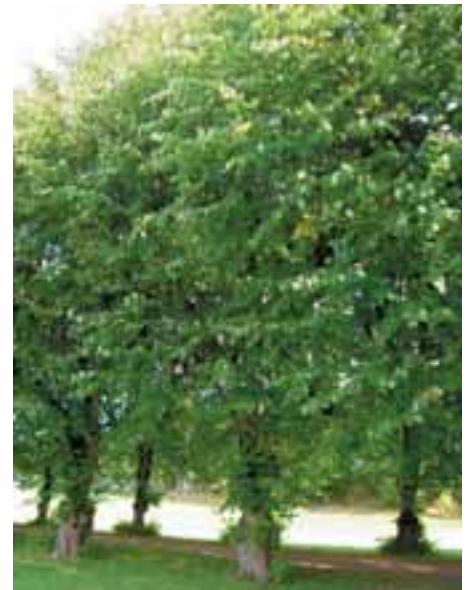
Skador: ♦ Trädet står vid en väg och en åker.

Tidigare åtgärder: ♦ Trädet är hamlat.

Foto av trädet från SV.

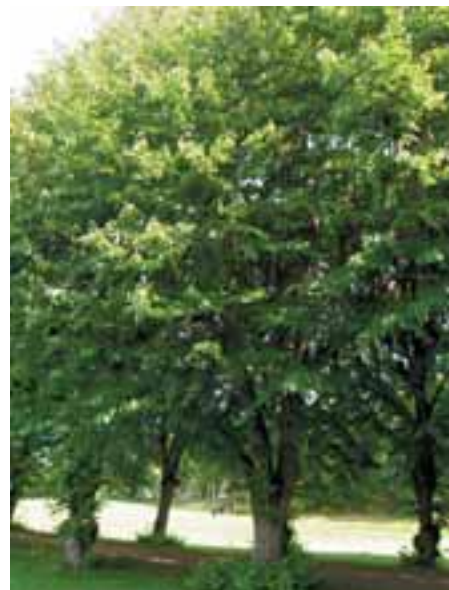
Skador: ♦ Trädet står vid en väg och en åker.

Tidigare åtgärder: ♦ Trädet är hamlat.

Foto av trädet från SV.

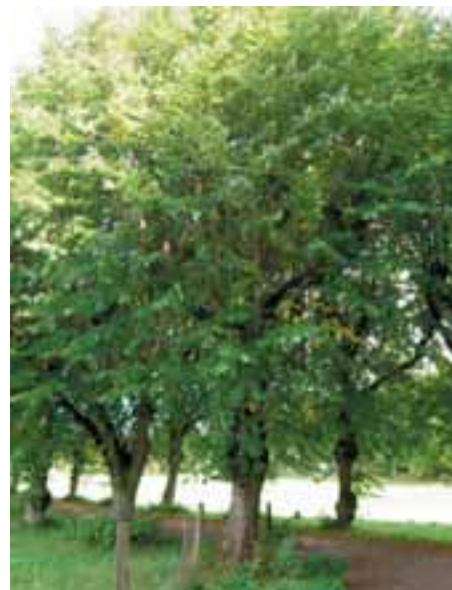
Skador: ♦ Trädet står vid en väg och en åker.

Tidigare åtgärder: ♦ Trädet är hamlat.

Foto av trädet från SV.

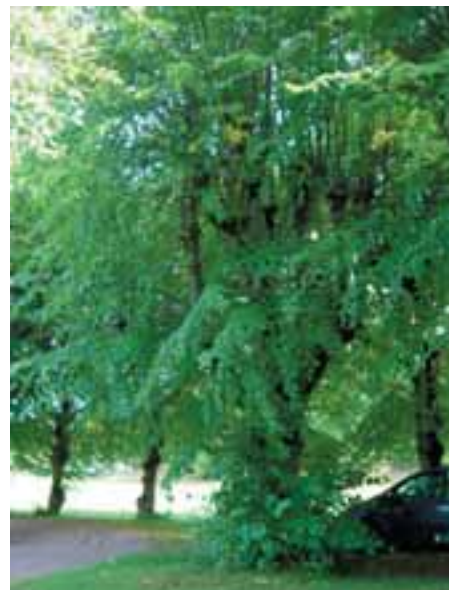
Skador: ♦ Trädet står vid en väg.

Tidigare åtgärder: ♦ Trädet är hamlat.

Foto av trädet från SV.

- ♦ OBS! Det är viktigt att alla tidigare åtgärder utvärderas innan ny åtgärd vidtas.
- ♦ Trädet har hamlats och åtgärder krävs för att det inte ska bli för stort och tungt. Trädet har sprickor i stammen. Träd nr 265- 269 måste åtgärdas samtidigt.

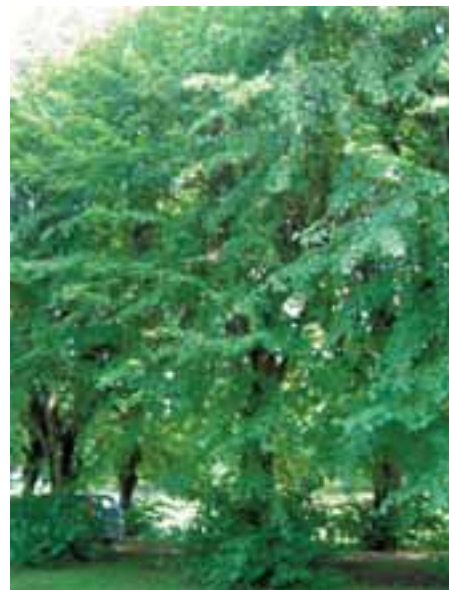
Skador: ♦ Trädet står vid en väg.

Tidigare åtgärder: ♦ Trädet är hamlat.

Foto av trädet från SV.

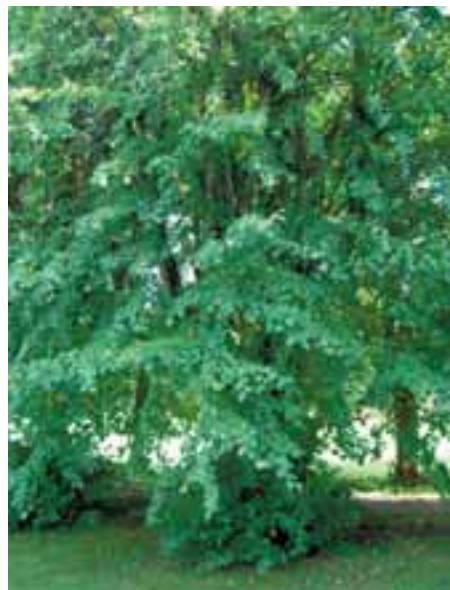
Skador: ♦ Trädet står vid en väg och en åker.

Tidigare åtgärder: ♦ Trädet är hamlat.

Foto av trädet från SV.

- ♦ OBS! Det är viktigt att alla tidigare åtgärder utvärderas innan ny åtgärd vidtas.
- ♦ Trädet har hamlats och åtgärder krävs för att det inte ska bli för stort och tungt. Trädet har sprickor i stammen. Träd nr 265- 269 måste åtgärdas samtidigt.

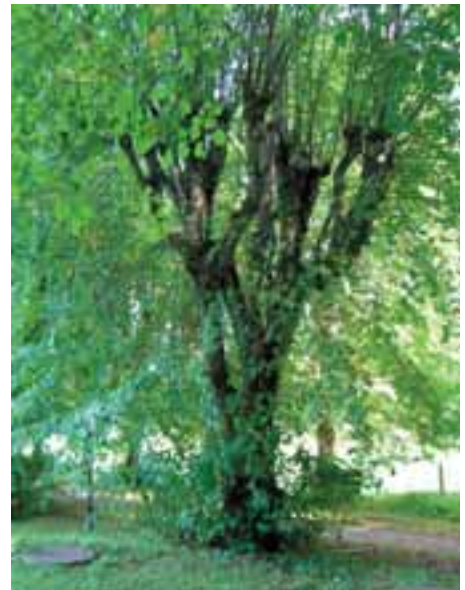
Skador: ♦ Trädet står vid en väg.

Tidigare åtgärder: ♦ Trädet är hamlat.

Foto av trädet från SV.

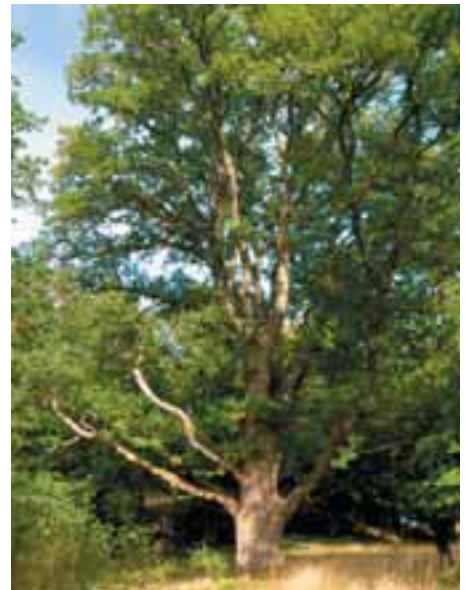
Skador: ♦ —

Tidigare åtgärder: ♦ Trädet har tidigare blivit underkvistat. Trädet är frihugget.

Foto av trädet från SV.

- ♦ OBS! Det är viktigt att alla tidigare åtgärder utvärderas innan ny åtgärd vidtas.
♦ Trädet har en spricka i stammen. Trädet behöver beskärning pga tidigare beskuggning.

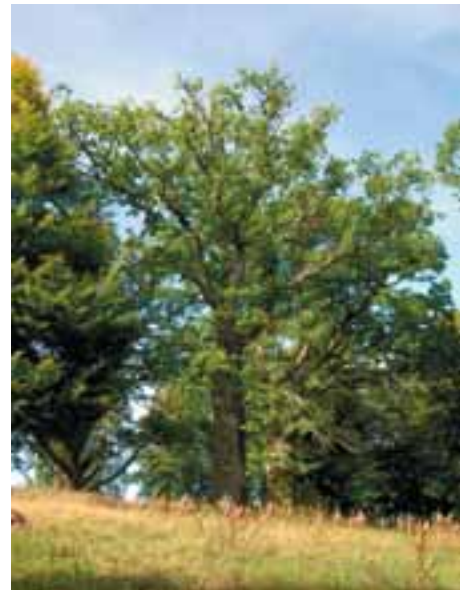
Skador: ♦ Stig passerar intill trädet.

Tidigare åtgärder: ♦ Trädet har ev. blivit frihugget.

Foto av trädet från S.

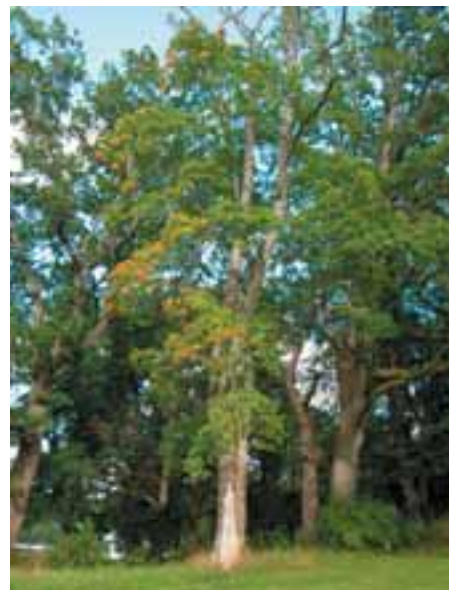
Skador: ♦ Stig passerar intill trädet. Trädet står vid en åker.

Foto av trädet från S.

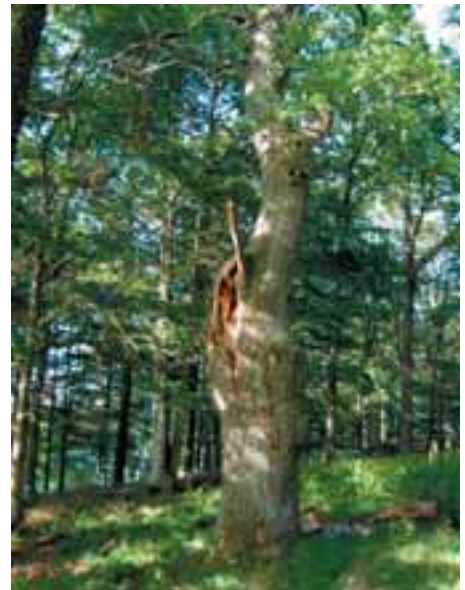
Skador: ♦ Utfodringsplats finns vid trädet.

Foto av trädet från S.

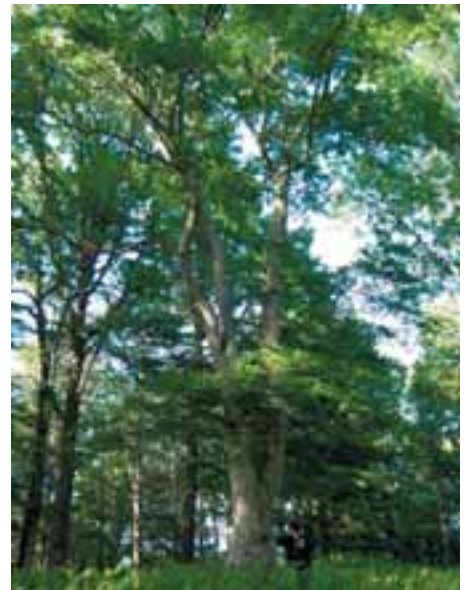
Skador: ♦ Utfodringsplats finns vid trädet.

Foto av trädet från S.

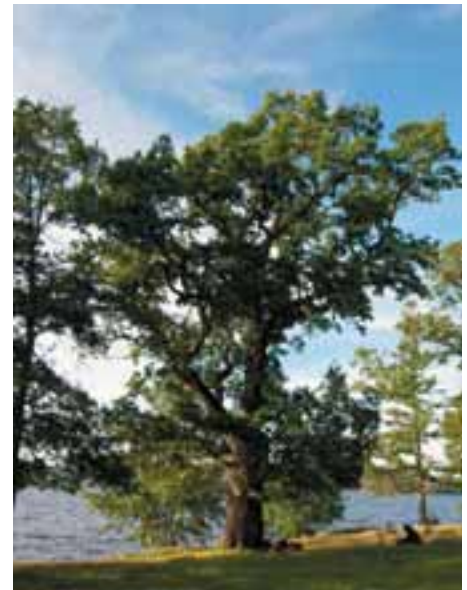
Skador: ♦ Trädet står vid en åker.

Foto av trädet från SV.

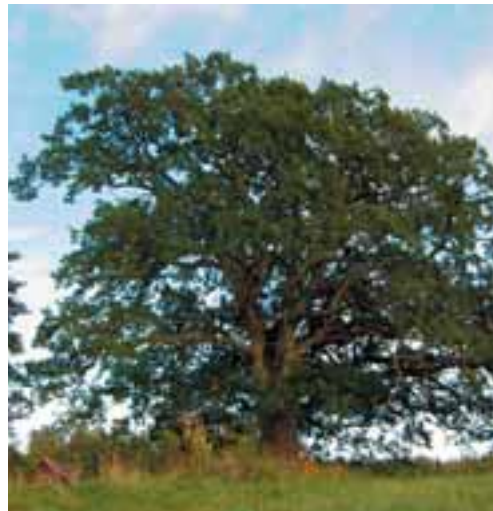
Skador: ♦ Trädet står vid en åker.

Foto av trädet från SV.

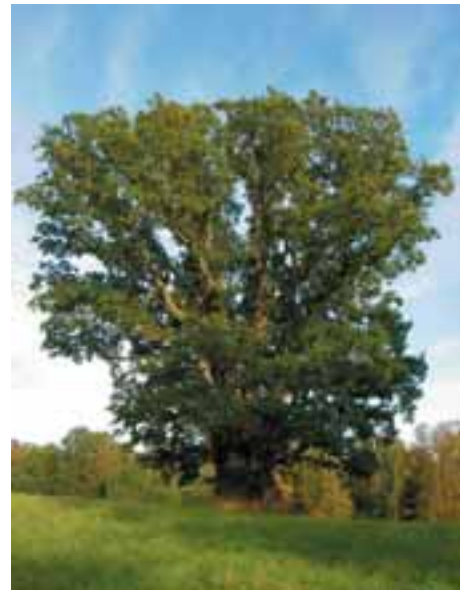
Skador: ♦ Trädet står vid en åker.

Foto av trädet från

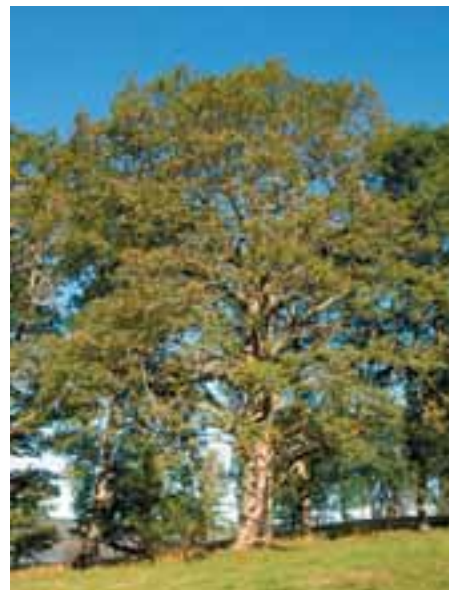
Skador: ♦ Trädet står vid en väg och åker.

Tidigare åtgärder: ♦ Trädet har tidigare blivit underkvistat.

Foto av trädet från SO.

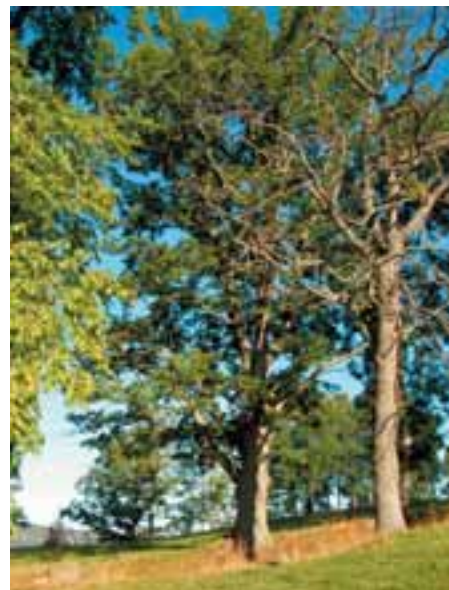
Skador: ♦ Trädet står vid en väg och åker.

Tidigare åtgärder: ♦ Trädet har tidigare blivit underkvistat.

Foto av trädet från SO.

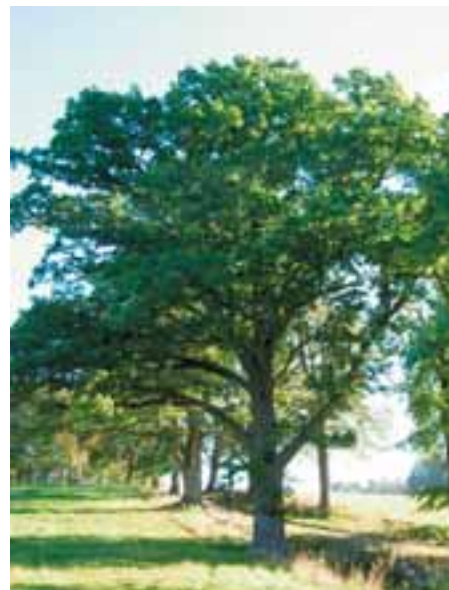
Skador: ◆ Trädet står vid en väg och åker. Runt trädet finns mycket djurtramp.

Tidigare åtgärder: ◆ Trädet har tidigare blivit underkvistat. Trädet har haft sämre utförd beskärning.

Foto av trädet från SV.

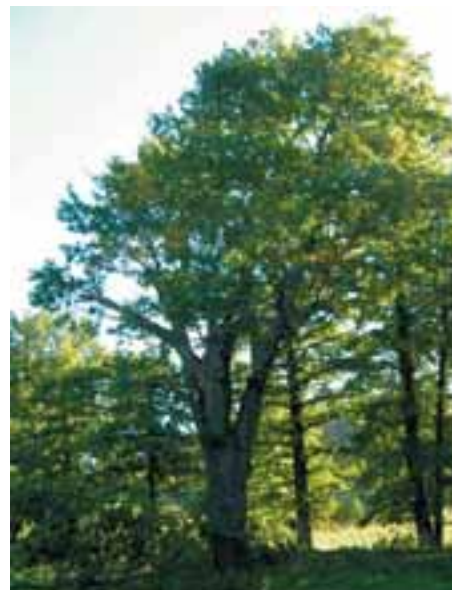
Skador: ♦ Trädet står vid en väg och åker. Runt trädet finns mycket djurtramp.

Tidigare åtgärder: ♦ Trädet har tidigare blivit underkvistat. Trädet har haft sämre utförd beskärning.

Foto av trädet från SV.

- ♦ OBS! Det är viktigt att alla tidigare åtgärder utvärderas innan ny åtgärd vidtas.
- ♦ Trädet har börjat tappa grenar pga stamkvistning och beskuggning. Det behöver därför hjälp att växa ner snabbare. Trädet har ostabil krona och sprickor i stammen.

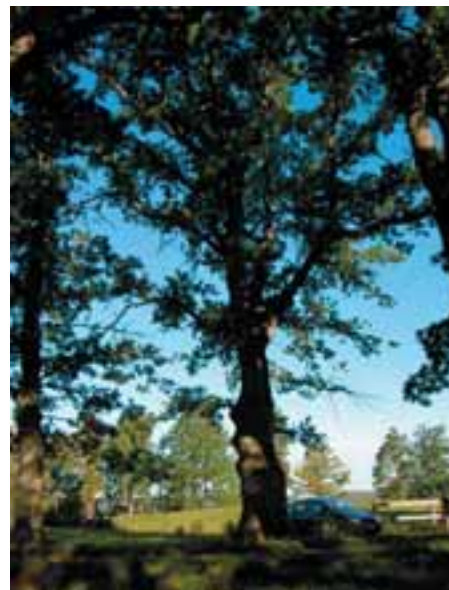
Skador: ♦ Trädet står vid en väg och åker.

Tidigare åtgärder: ♦ Trädet har tidigare blivit underkvistat.

Foto av trädet från SO.

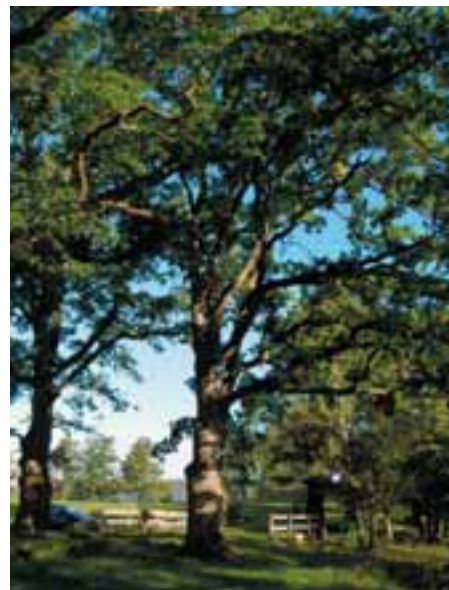
Skador: ♦ Trädet står vid en väg och åker.

Tidigare åtgärder: ♦ Trädet har tidigare blivit underkvistat.

Foto av trädet från SO.

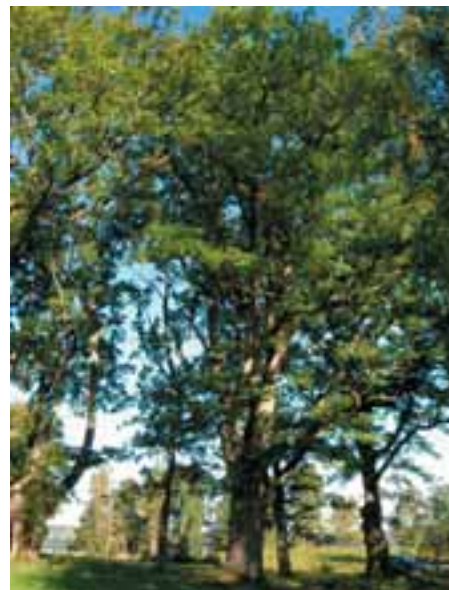
Skador: ♦ Trädet står vid en väg och åker.

Tidigare åtgärder: ♦ Trädet har tidigare blivit underkvistat.

Foto av trädet från SO.

- ♦ OBS! Det är viktigt att alla tidigare åtgärder utvärderas innan ny åtgärd vidtas.
♦ Trädet har vuxit sig högt pga beskuggning och stamkvistning. Trädet behövs därför beskäras. Trädet har sprickor och visar tecken på stress. Träd nr 290- 293 och 297 måste åtgärdas samtidigt.

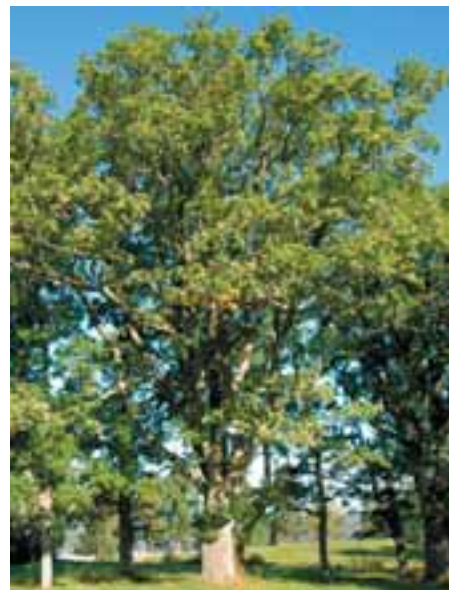
Trädslag	Nr på bricka	Lst:s nr	Omkrets (cm)	Koordinat
Ek	293	1666

Foto av trädet från SO.

Vitalitet: ♦ Mer än 75 % av den ursprungliga kronan finns kvar.
♦ 70 % av den befintliga kronan består av levande grenverk.
♦ Trädet skjuter skott från stammen och kronan.
♦ Förmåga till övervallning bedöms vara bra.

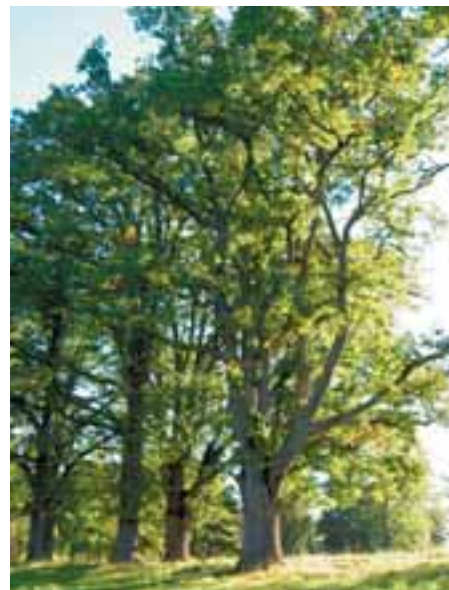
Skador: ♦ Trädet står vid en väg och åker.

Tidigare åtgärder: ♦ Trädet har tidigare blivit underkvistat. Trädet är ev. hamlat.

Foto av trädet från SV.

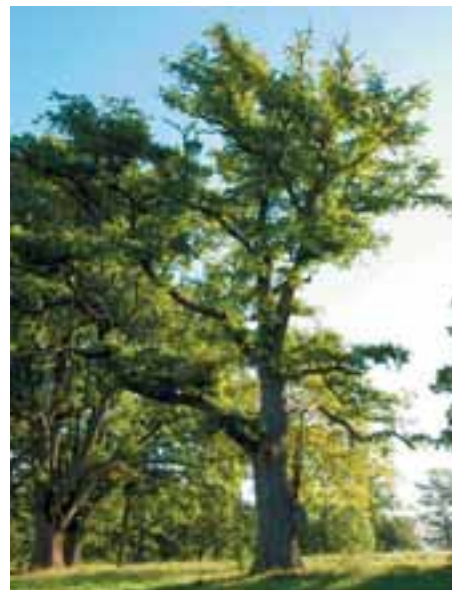
Skador: ◆ Trädet står vid en väg och åker.

Tidigare åtgärder: ◆ Trädet har tidigare blivit underkvistat. Trädet har haft sämre utförd beskärning.

Foto av trädet från SV.

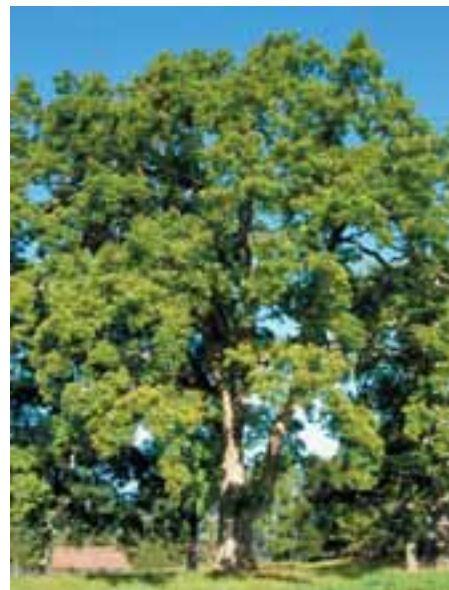
Skador: ♦ Trädet står vid en väg och åker.

Tidigare åtgärder: ♦ Trädet har tidigare blivit underkvistat.

Foto av trädet från SO.

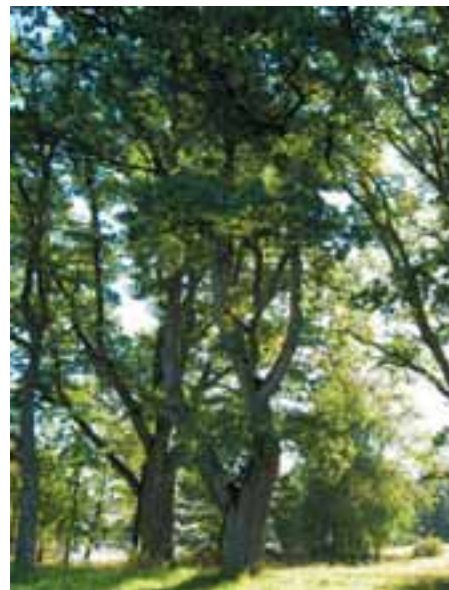
Skador: ♦ Trädet står vid en väg och åker.

Tidigare åtgärder: ♦ Trädet har tidigare blivit underkvistat.

Foto av trädet från V.

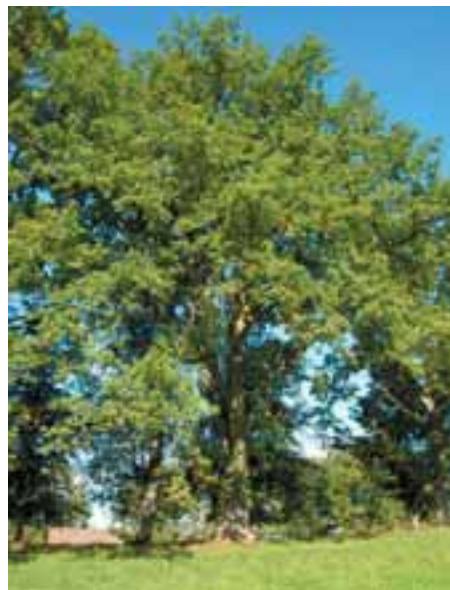
Skador: ♦ Trädet står vid en väg och åker.

Tidigare åtgärder: ♦ Trädet har tidigare blivit underkvistat. Trädet är ev. hamlat.

Foto av trädet från SO.

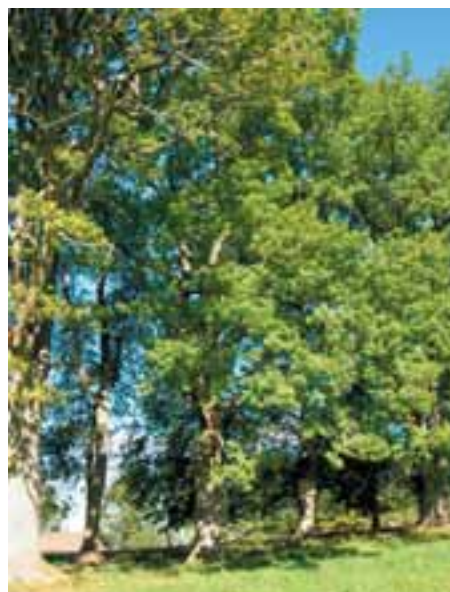
Skador: ♦ Trädet står vid en väg och åker.

Tidigare åtgärder: ♦ Trädet har tidigare blivit underkvistat.

Foto av trädet från SO.

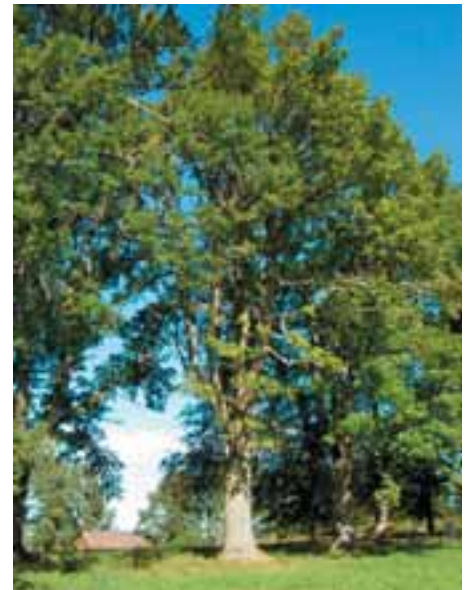
Skador: ♦ Trädet står vid en väg och åker.

Tidigare åtgärder: ♦ Trädet har tidigare blivit underkvistat.

Foto av trädet från

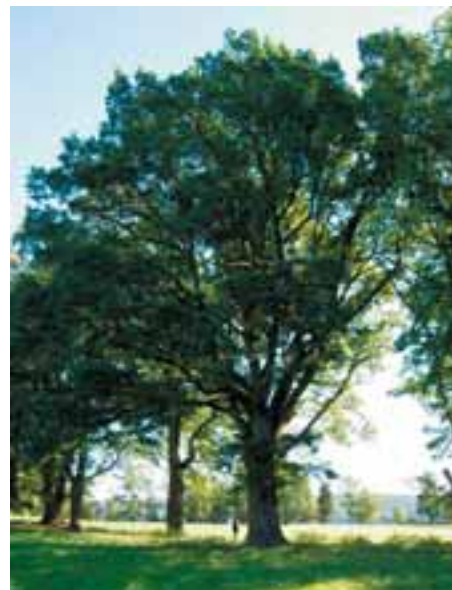
Skador: ♦ Trädet står vid en väg och åker.

Tidigare åtgärder: ♦ Trädet är ev. hamlat.

Foto av trädet från SV.

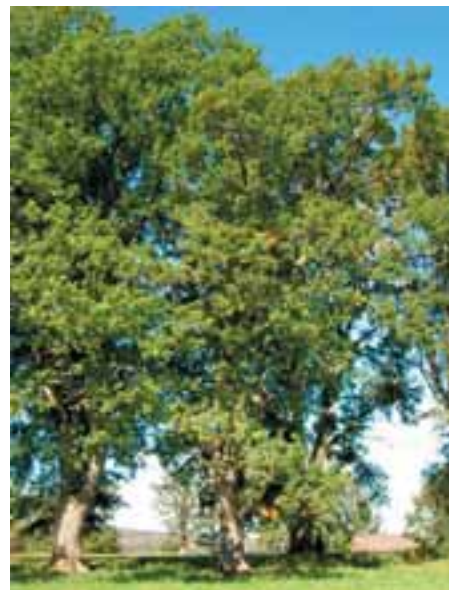
Foto av trädet från SO.

Skador: ♦ Trädet står vid en väg och åker.

Tidigare åtgärder: ♦ Trädet är ev. hamlat.

- Målsättning: ♦ När alla åtgärder är utförda bör trädet ha en höjd av 10 meter.
♦ Åtgärder bör utföras inom en tidsperiod av 30 år.

1. Minska kronan med 20%.

1. Lämna oplöjd buffertzona inom 20 m från stammen.
2. Minska kronan med 15%.
