Trädvårdsplan

Baldersnäs naturreservat

Rapportnr: 2011:06

TRÄDVÅRDSPLAN FÖR BALDERSNÄS

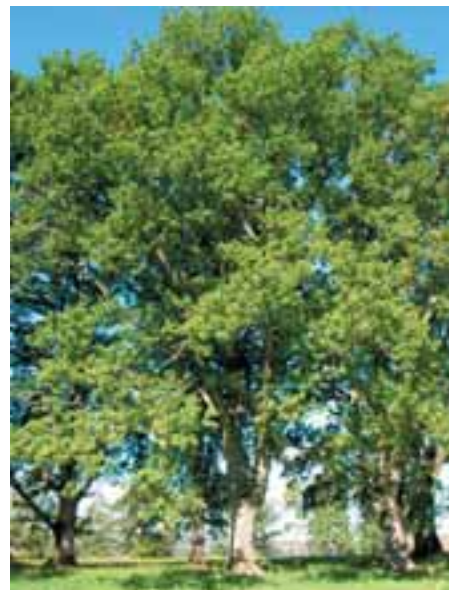
Foto av trädet från SO.

Skador: ♦ Trädet står vid en väg och åker.

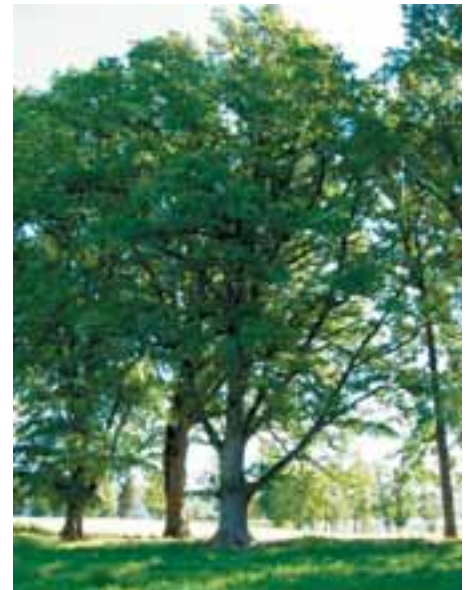
Foto av trädet från SV.

Skador: ♦ Trädet står vid en väg och åker.

Tidigare åtgärder: ♦ Trädet har tidigare blivit underkvistat.

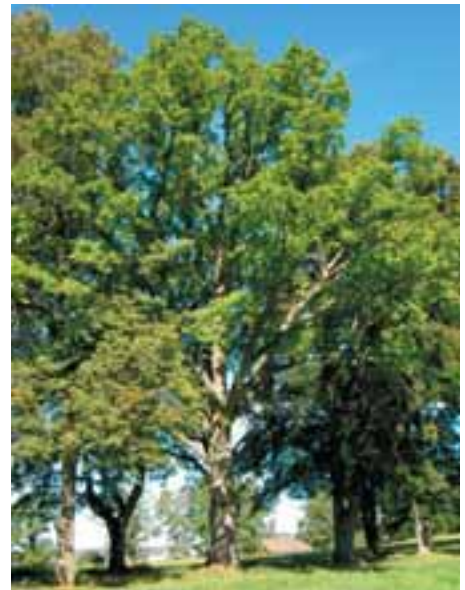
Foto av trädet från SO.

Skador: ♦ Trädet står vid en väg och åker.

Tidigare åtgärder: ♦ Trädet har tidigare blivit underkvistat.

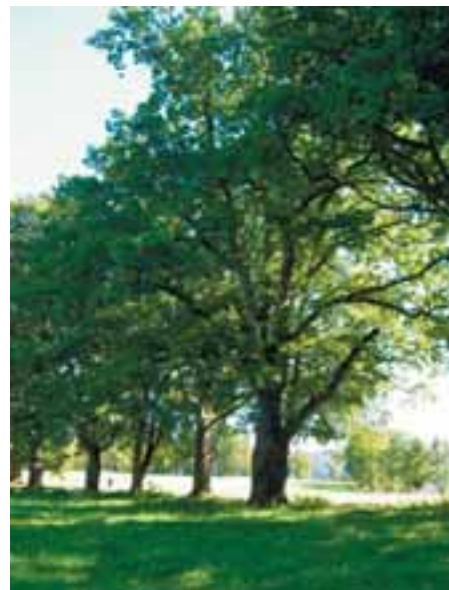
Foto av trädet från SO.

Skador: ♦ Trädet står vid en väg och åker.

Tidigare åtgärder: ♦ Trädet har tidigare blivit underkvistat.

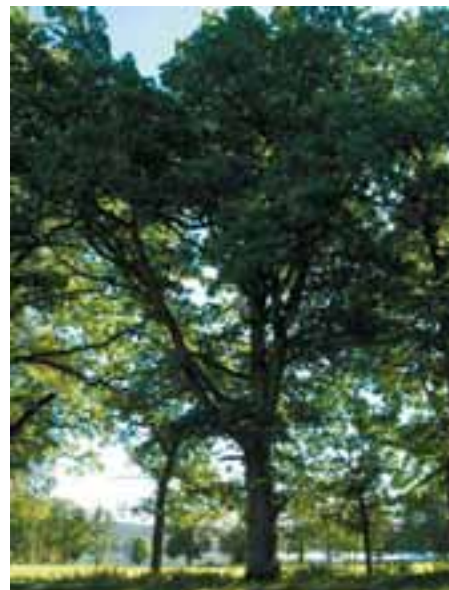
Foto av trädet från SV.

Skador: ♦ Trädet står vid en väg och åker.

Tidigare åtgärder: ♦ Trädet har tidigare blivit underkvistat.

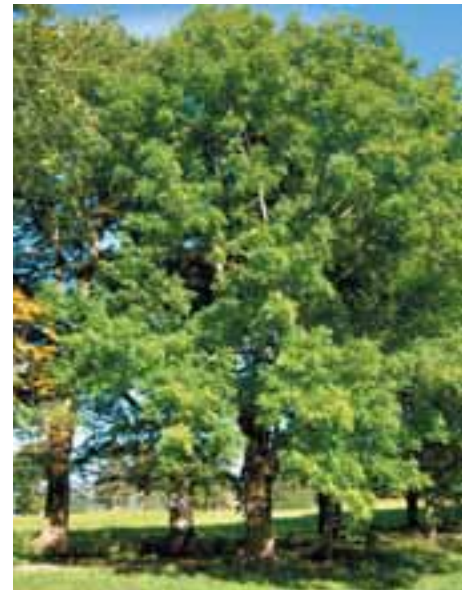
Foto av trädet från SO.

Skador: ♦ Trädet står vid en väg och åker.

Tidigare åtgärder: ♦ Trädet är hamlat.

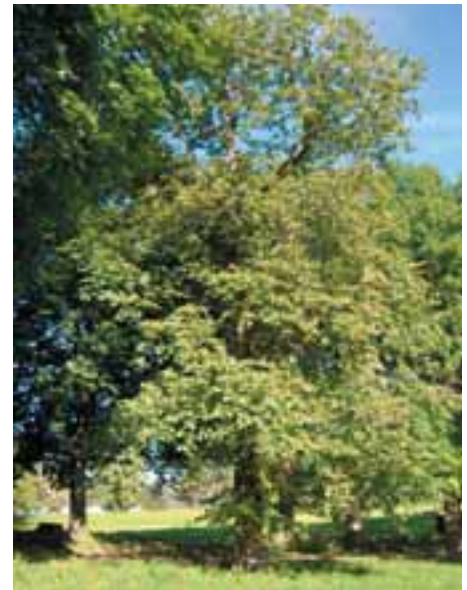
Foto av trädet från SO.

Skador: ♦ Trädet står vid en väg och åker.

Tidigare åtgärder: ♦ Trädet är hamlat. Trädet har haft dåligt utförd beskärning.
