LÄNSSTYRELSEN  
VÄSTRA GÖTALANDS LÄN

# Biotopkartering av 8 vattendrag 2015

Viskans och Ätrons avrinningsområden

Rapportnr: 2016:17

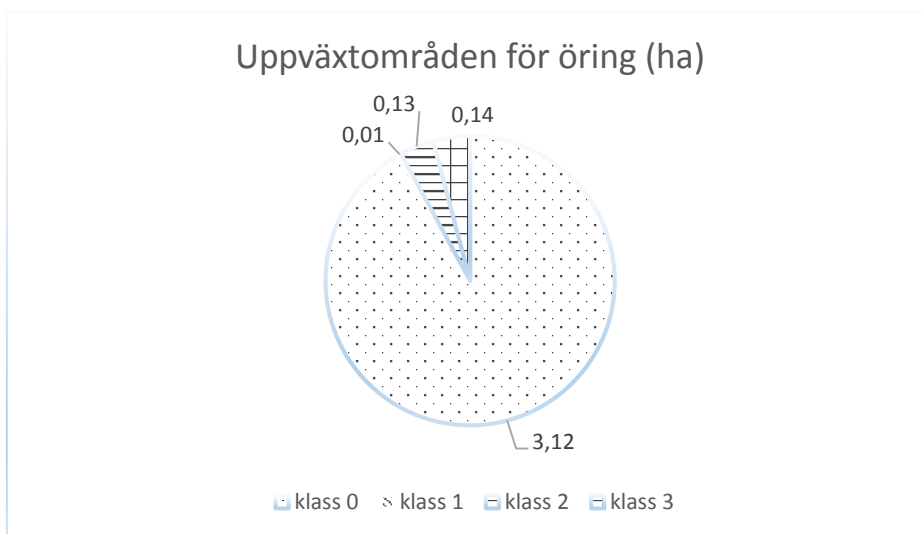
I Strömsån finns ca 0,6 km (0,27 ha) uppväxtområden för öring av tämligen god-mycket god kvalitet (klass 2 och 3). Dessa biotoper utgör 43 % av den totala längden. Det är brist på bra lekområden för öring i Strömsån.

Fig 1. Uppväxtområden för öring i Strömsån. Klass 0 = ej lämpligt, 1= möjligt ej bra, 2= tämligen bra och 3= bra-mycket bra

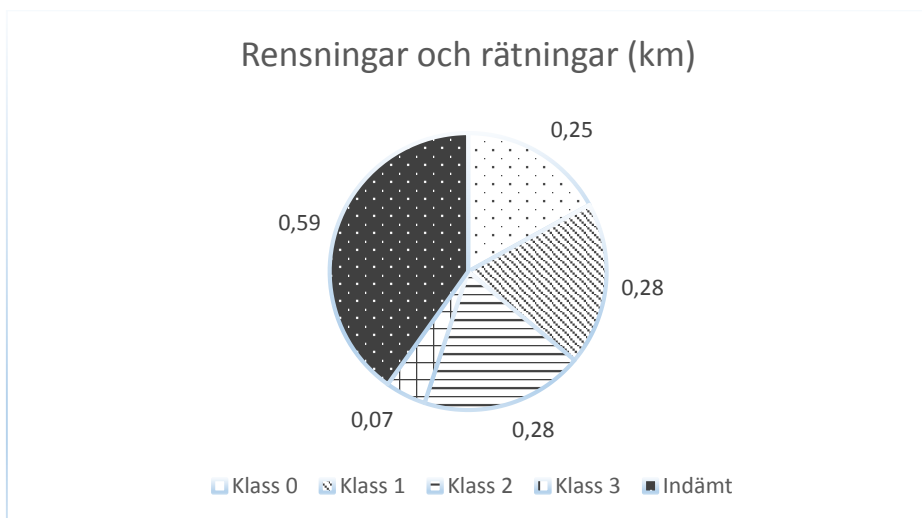
Av Strömsåns totala längd på 1,4 km är ca 0,5 km (36 %) påverkad av rensningar och rätningar. På strömsträckan nedströms grusvägen vid gamla sågen har rensningar gjorts av block och sten vilket bl.a. lett till att sidofårar får för lite vatten och torkar ut. Tidigare är det troligt att det funnits ett kvillområde här. Trots rensningarna håller ändå vattenbiotopen god klass.

Fig 2. Rensningar och rätningar Strömsån. Klass 0= ej rensad, 1= försiktigt rensad, 2=kraftigt rensad, 3 =omgrävd

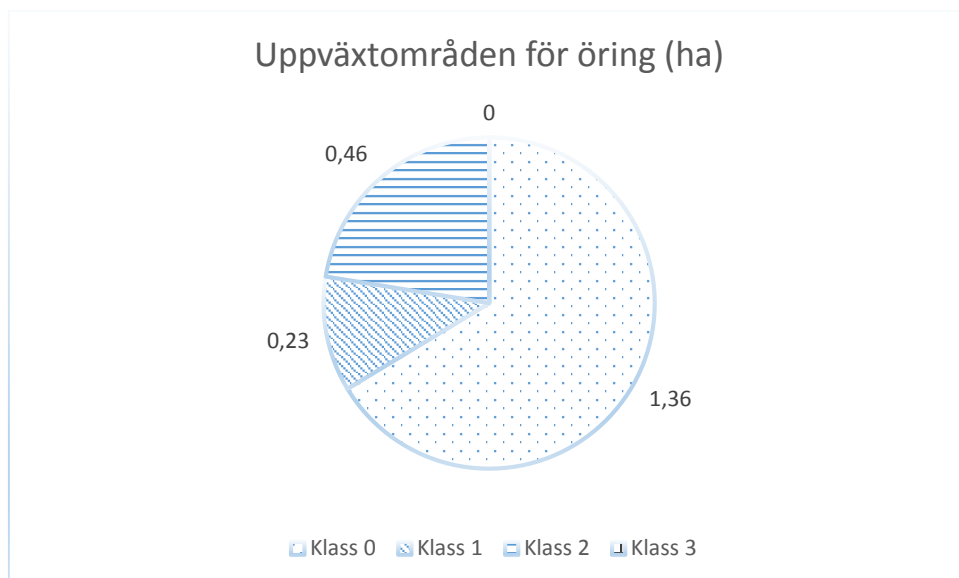
I Torestorpsån utgör andelen uppväxtområden för öring av god kvalitet (klass 2) ca 0,3 km (0,5 ha), vilket utgör 27 % av åns längd. Lekområden för öring finns i anslutning till och nedströms Brokvarn. Dessa håller dock inte optimal kvalitet.

**Fig 3.** Uppväxtområden för öring i Torestorpsån (Öjasjön- Sävsjön). Klass 0 = ej lämpligt, 1= möjligt ej bra, 2= tämligen bra och 3= bra-mycket bra

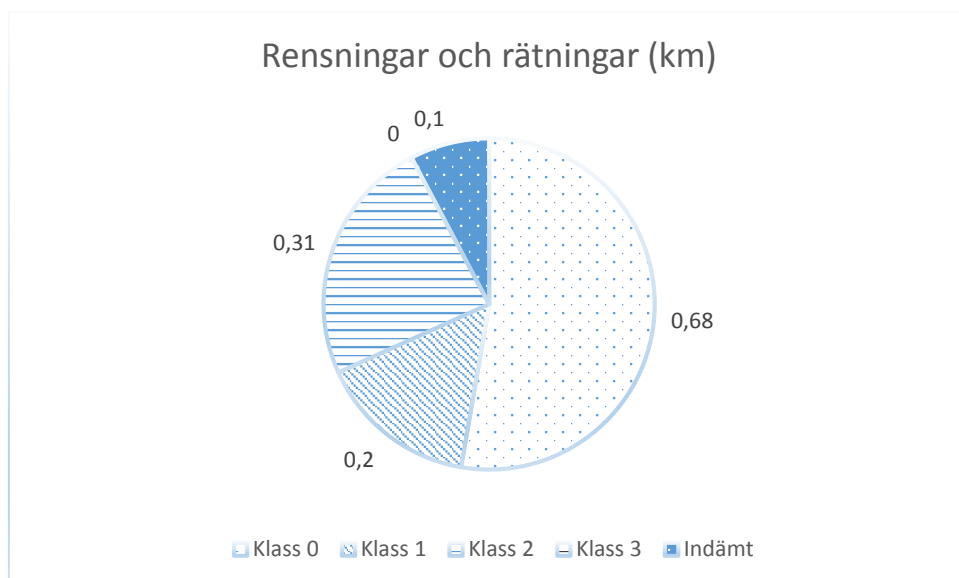
Ungefär 0,3 km (27 %) av sträckan är kraftigt påverkad av rensningar.

**Fig 4.** Rensningar och rätningar Torestorpsån (Öjasjön- Sävsjön). Klass 0= ej rensad, 1= försiktigt rensad, 2=kraftigt rensad, 3 =omgrävd

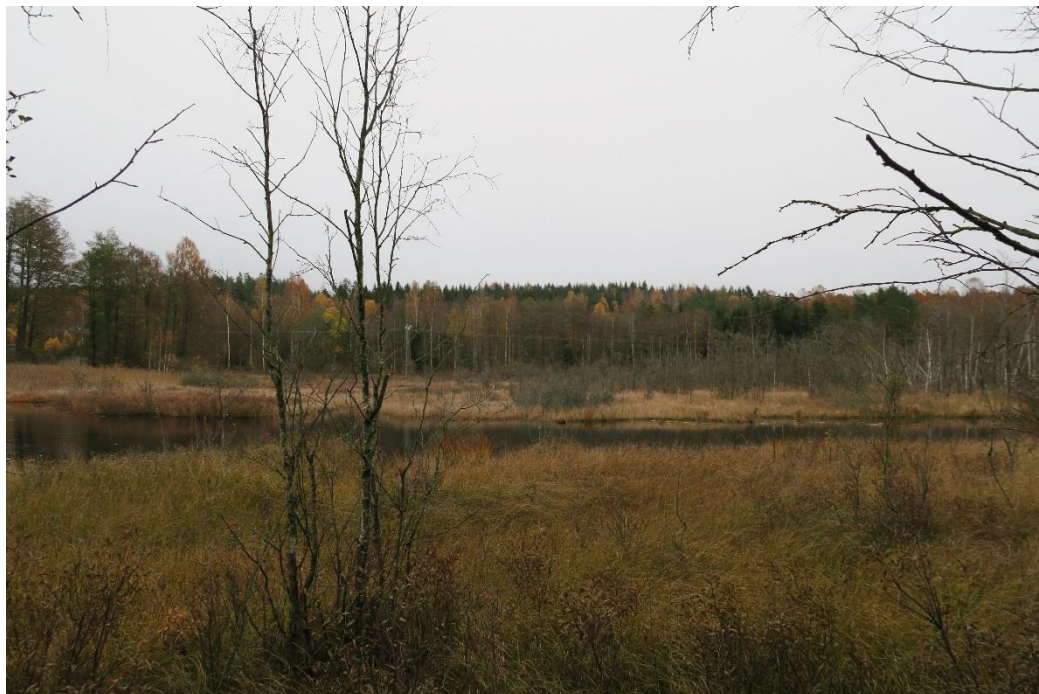
**Bild 6.** Våtmarker i nedre delen av Torestorp innan inflödet i Öjasjön.

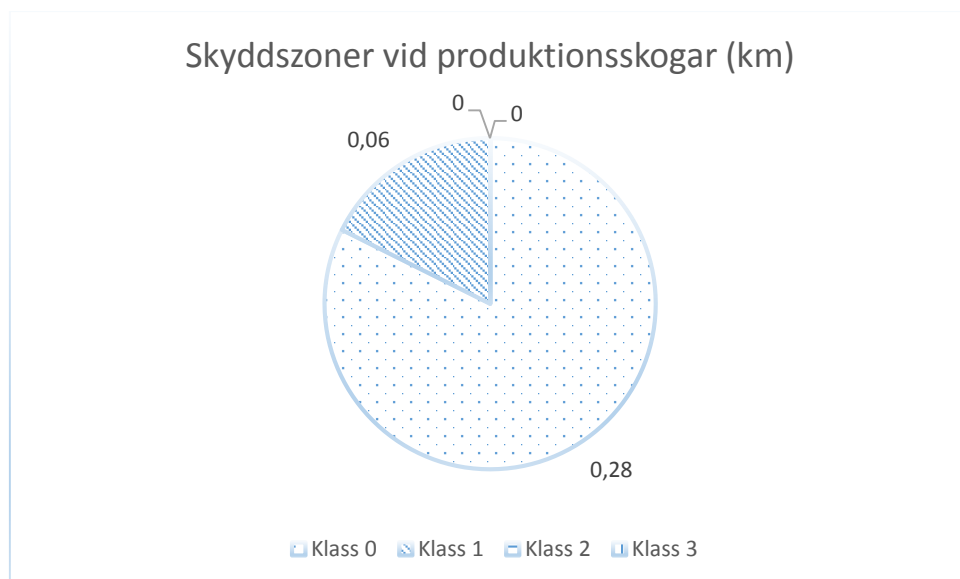
Förekomsten av produktionsskog i närmiljön förekommer endast på drygt 0,3 km av sträckningen (båda sidor inräknat). Skyddszoner mot vattendraget förekommer i mindre omfattning (<100 m).

**Fig 5.** Skyddszoner vid produktionsskog i Torestorpsån (Öjasjön- Sävsjön). Klass 0= <3meter, 1= 3-10 meter, 2=10-30 meter, 3 =>30 meter

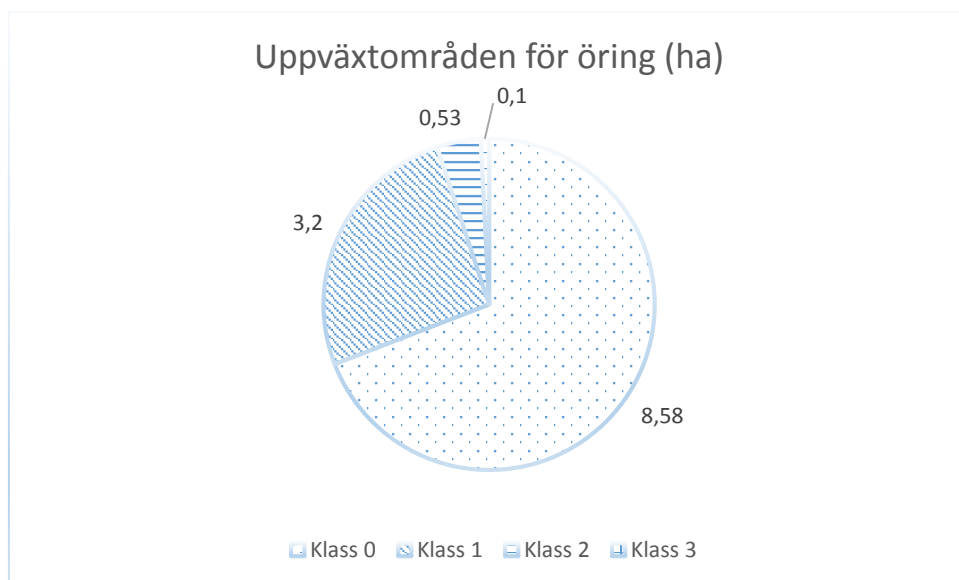
I Torestorpsån utgör andelen uppväxtområden för öring av tämligen god-mycket god kvalitet (klass 2 och 3) ca 1 km (0,63 ha), vilket utgör 11 % av åns längd. Nedströms Halltorps kvarn är det brist på bra lekområden för öring (för grovt bottenmaterial på strömsträckorna). Mellan Halltorps kvarn (D2) och Åkvarn (D4) finns lekområden för öring, dock ej av optimal kvalitet.

**Fig 6.** Uppväxtområden för öring i Torestorpsån (Sävsjön- Holsjön). Klass 0 = ej lämpligt, 1= möjligt ej bra, 2= tämligen bra och 3= bra-mycket bra

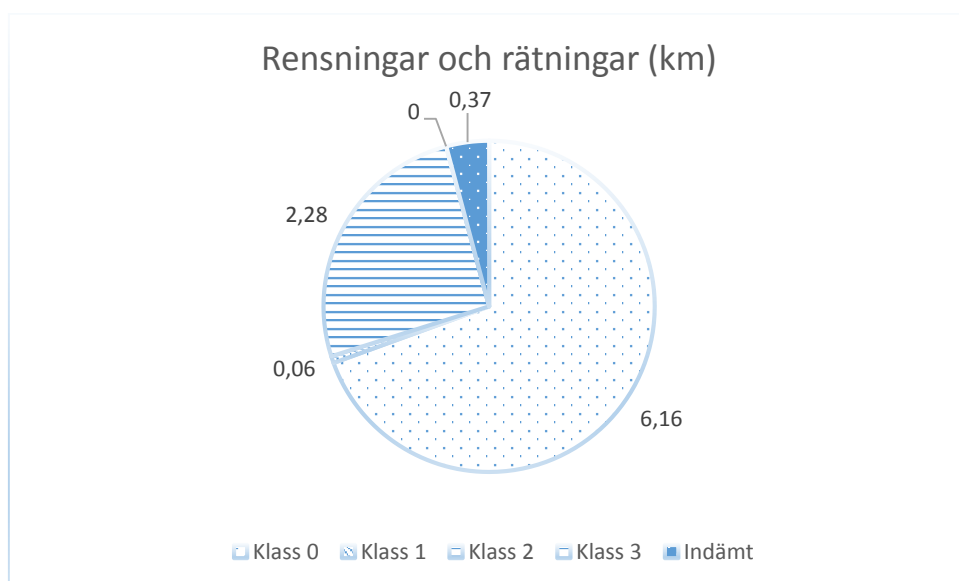
Ca 2,3 km (26 %) av sträckan är kraftigt påverkad av rensningar eller har rätats.

**Fig 7.** Rensningar och rätningar i Torestorpsån (Sävsjön- Holsjön). Klass 0= ej rensad, 1= försiktigt rensad, 2=kraftigt rensad, 3 =omgrävd

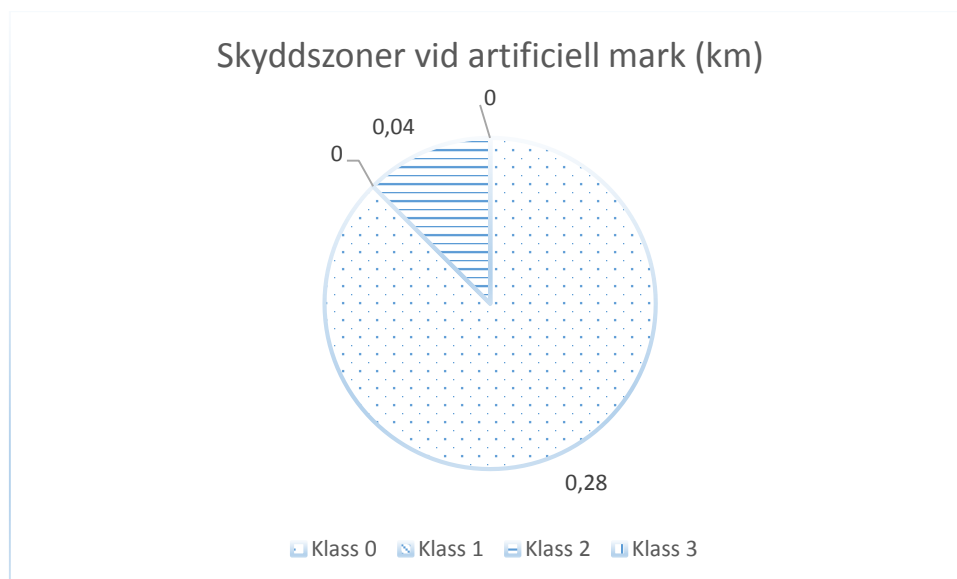
I de fall som närmiljön utgörs av artificiell mark, 3,2 km (åkermark, tomtmark, vägar) förekommer skyddszoner bara på 0,4 km (12 %). Av den artificiella närmiljön dominerar åkermarken vid Strömma.

**Fig 8.** Skyddszoner vid artificiell mark i Torestorpsån (Sävsjön- Holsjön). Klass 0= <3meter, 1= 3-10 meter, 2=10-30 meter, 3 =>30 meter

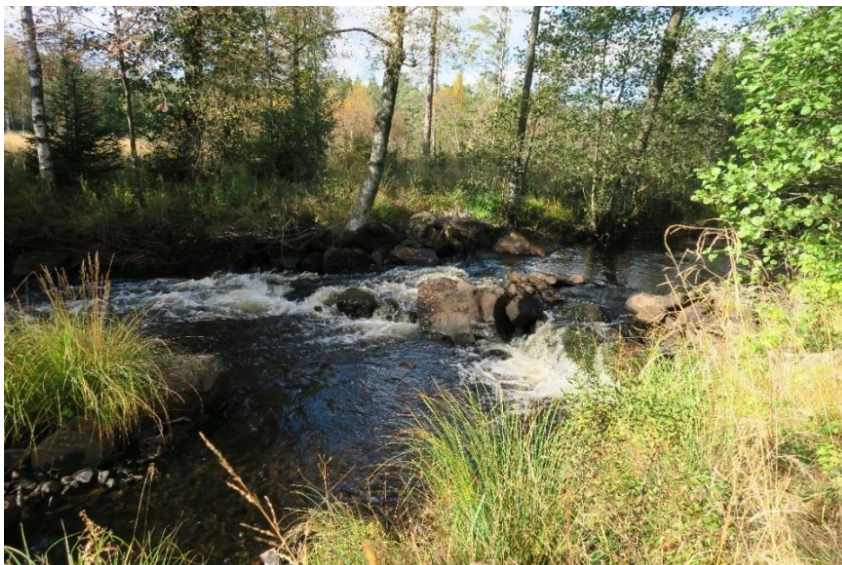
Vandringshinder D3 utgörs av en anlagd stentröskel. Syftet med tröskeln är oklart. Hindret är passerbart för öring, men utgör partiellt hinder för simsvagare arter såsom mört.

**Bild 13.** Torestorpsån hinder D3, anlagd stentröskel.

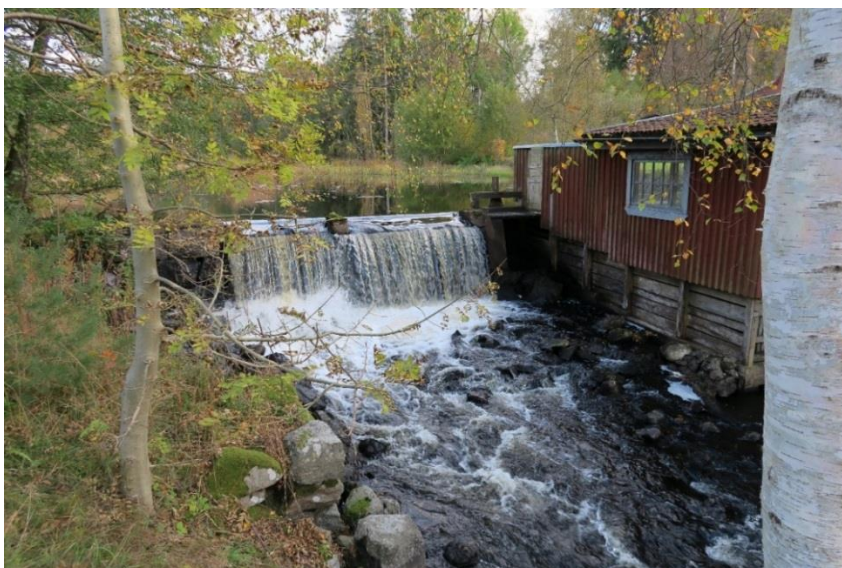
Vandringshinder D4 utgörs av kvarndamm. Det är inte klarlagt huruvida kvarnen används idag. Bedömningen är att den inte används, men att dammen har en funktion som spegeldamm och som ett inslag i kvarnmiljön.

Hindret bedöms som definitivt för öring och mört. Möjligen skulle öring kunna passera hindret vid höga flöden. Hindret är dock av den svårighetsgraden att det bör betecknas som definitivt.

**Bild 14.** Torestorpsån hinder D4, Åkvarn.

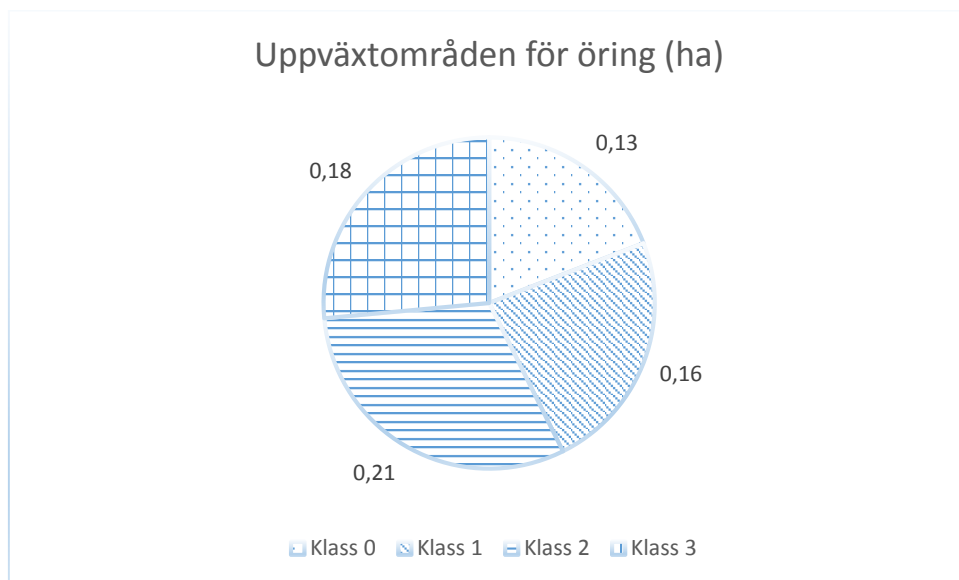
I Måbäcken utgör andelen uppväxtområden för öring av tämligen god-mycket god kvalitet (klass 2 och 3) ca 1,5 km (0,39 ha), vilket utgör 63 % av den inventerade längden. Lekområden för öring förekommer bitvis på hela sträckan från mynningen i Tolken upp till det definitiva hindret vid Sågebacken (D1). Lekområdena är av god, men inte optimal kvalitet. Uppströms hinder (D1) är det brist på bra lekområden.

**Fig 9.** Uppväxtområden för öring i Måbäcken. Klass 0 = ej lämpligt, 1= möjligt ej bra, 2= tämligen bra och 3= bra-mycket bra

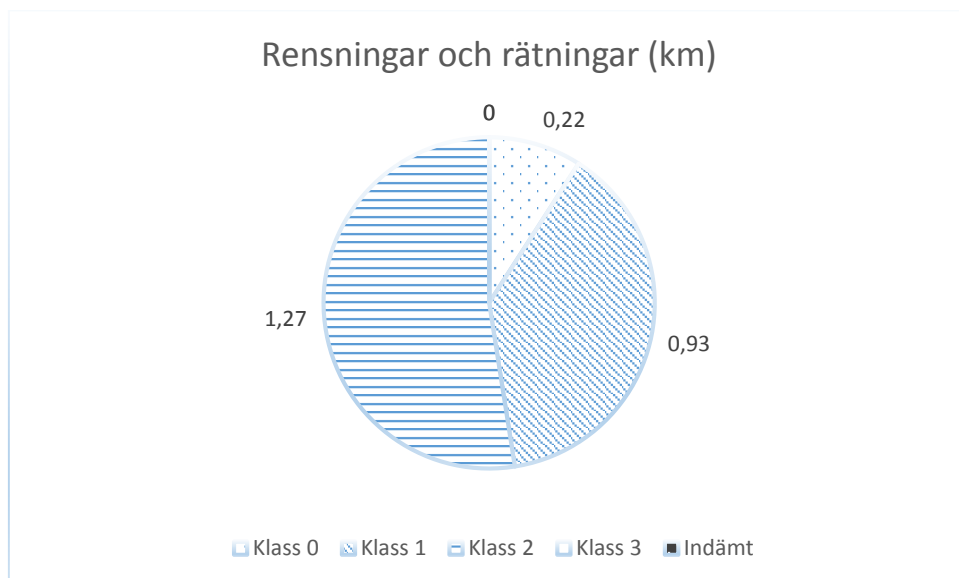
Ca 1,3 km (54 %) av sträckan är kraftigt påverkad av rensningar eller har rätats.

**Fig 10.** Rensningar och rätningar i Måbäcken. Klass 0= ej rensad, 1= försiktigt rensad, 2=kraftigt rensad, 3 =omgrävd

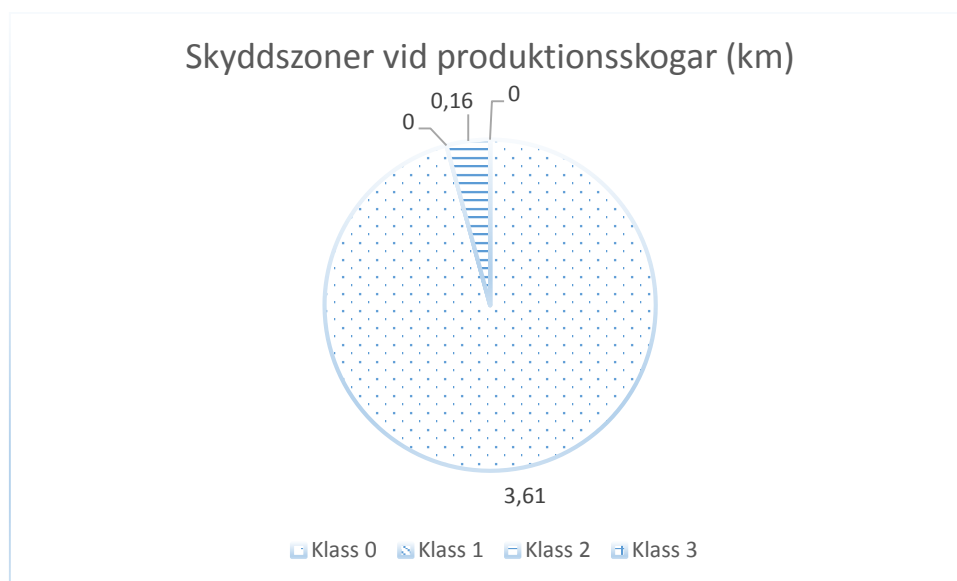
Produktionsskog förekommer på ca 3,8 km av sträckningen (båda sidor inräknat), vilket utgör 78 % av närmiljön. Skyddszoner förekommer endast på 4 %.

Fig 11. Skyddszoner vid produktionsskog i Måbäcken. Klass 0= <3meter, 1= 3-10 meter, 2=10-30 meter, 3 =>30 meter

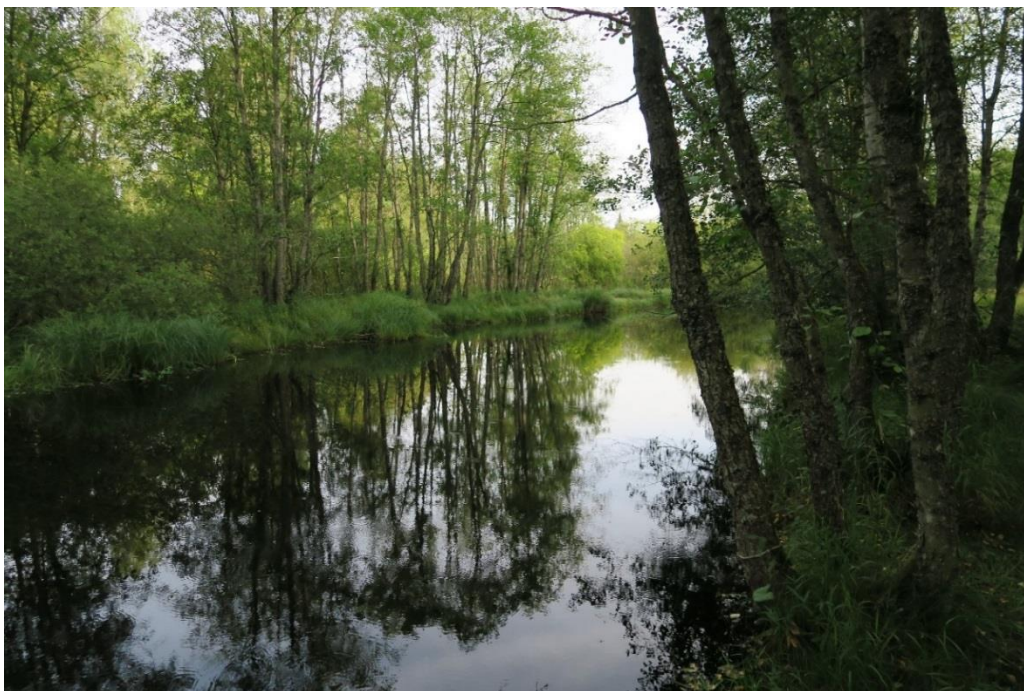
**Bild 22.** Lilla Häggån, nedre del

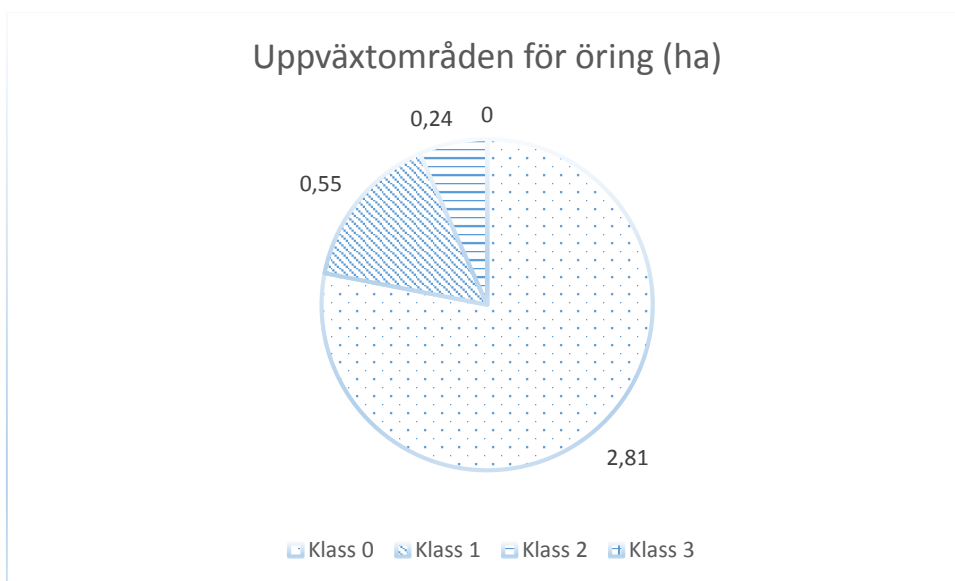
Arealen uppväxtområden för öring i Lilla Häggån följer omfattningen av strömmande/forsande biotoper, vilket innebär att det finns ca 0,3 km (0,24 ha) uppväxtområden för öring av tämligen god- god kvalitet, vilket utgör 7 % av den inventerade längden. Det är brist på bra lekområden för öring på aktuell sträcka. De lekområden som finns är av sämre kvalitet.

**Fig 12.** Uppväxtområden för öring i Lilla Häggån. Klass 0 = ej lämpligt, 1= möjligt ej bra, 2= tämligen bra och 3= bra-mycket bra

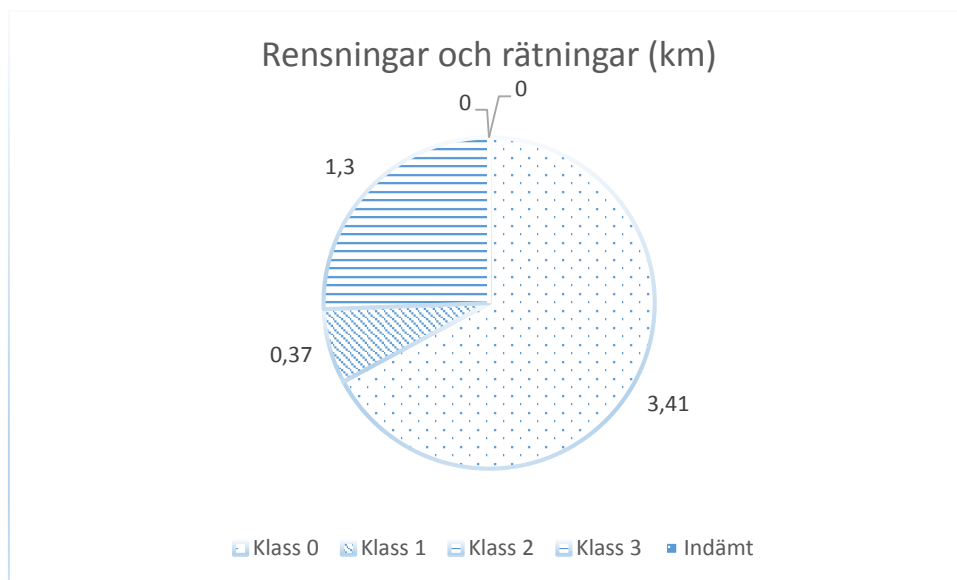
Ca 1,3 km (31 %) av sträckan är kraftigt påverkad av rensningar. Merparten av dessa sträckor återfinns uppströms väg 1664.

**Fig 13.** Rensningar och rätningar i Lilla Häggån. Klass 0= ej rensad, 1= försiktigt rensad, 2=kraftigt rensad, 3 =omgrävd

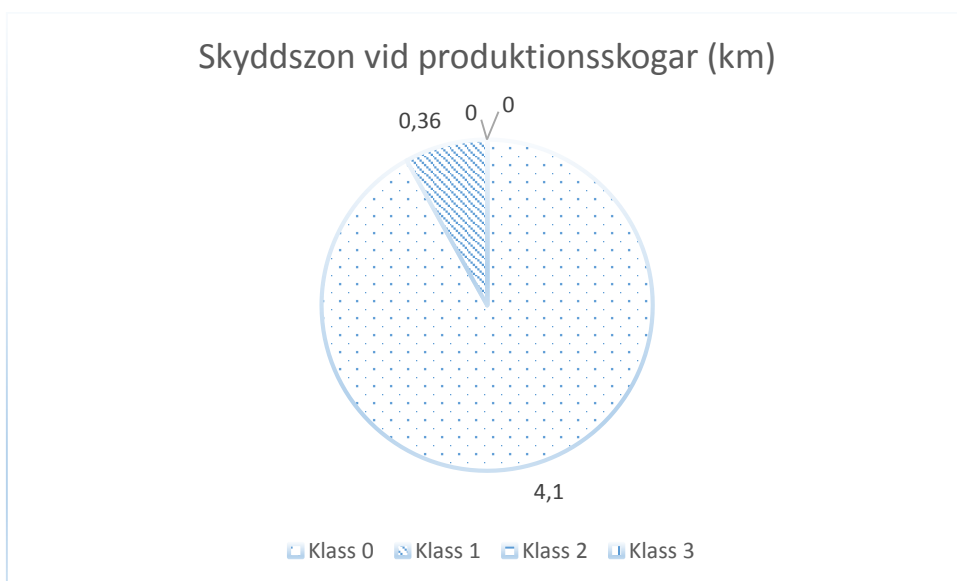
Produktionsskog förekommer på 4,4 km av sträckningen (båda sidor inräknat), vilket utgör 52 % av närmiljön. Sånär som på ca 9 % saknas skyddszoner.

**Fig 14.** Skyddszoner vid produktionsskog i Lilla Häggån. Klass 0= <3meter, 1= 3-10 meter, 2=10-30 meter, 3 =>30 meter

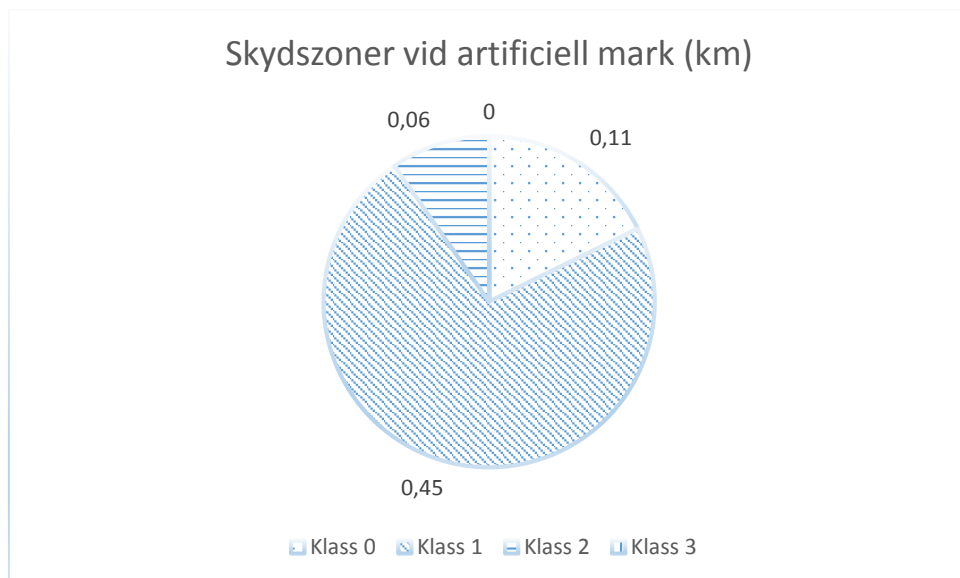
Artificiell mark i närmiljön förekommer på 0,6 km (bägge sidor inräknat). Skyddszoner förekommer på 0,5 km (83 %) av dessa.

**Fig 15.** Skyddszoner vid artificiell mark i Lilla Häggån. Klass 0= <3meter, 1= 3-10 meter, 2=10-30 meter, 3 =>30 meter

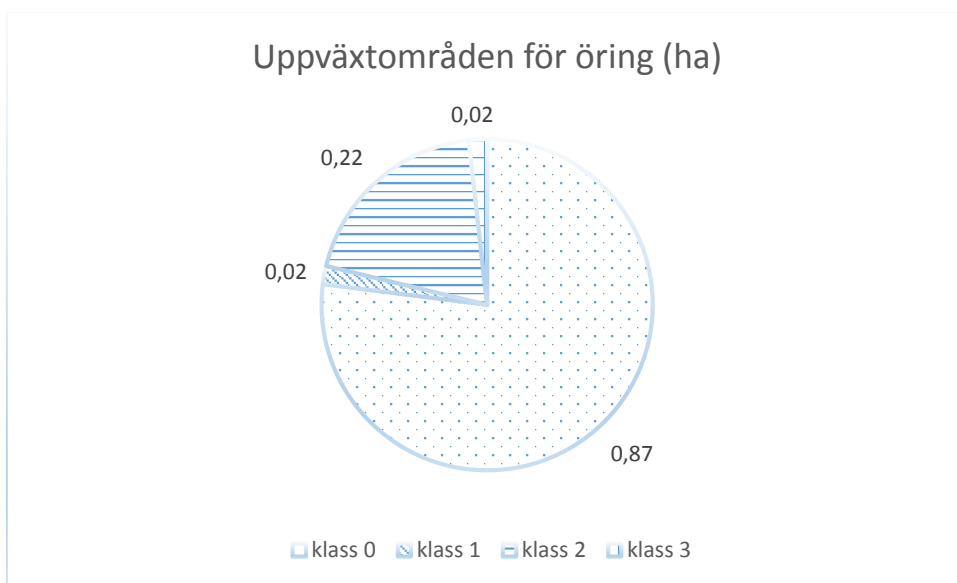
Arealen uppväxtområden för öring i Sävsjöbäcken följer omfattningen av strömmande/forsande biotoper, vilket gör att det finns ca 0,9 km (0,24 ha) uppväxtområden för öring av tämligen god-mycket god kvalitet, vilket utgör 31 % av den totala längden. Lekområden för öring finns bitvis längs hela sträckan upp till vandringshinder D1 vid Enelund. Dessa lekområden är av god, men inte optimal kvalitet. Uppströms vandringshindret är det brist på bra lekplatser. De lekområden som finns är av sämre kvalitet.

**Fig 16.** Uppväxtområden för öring i Sävsjöbäcken. Klass 0 = ej lämpligt, 1= möjligt ej bra, 2= tämligen bra och 3= bra-mycket bra

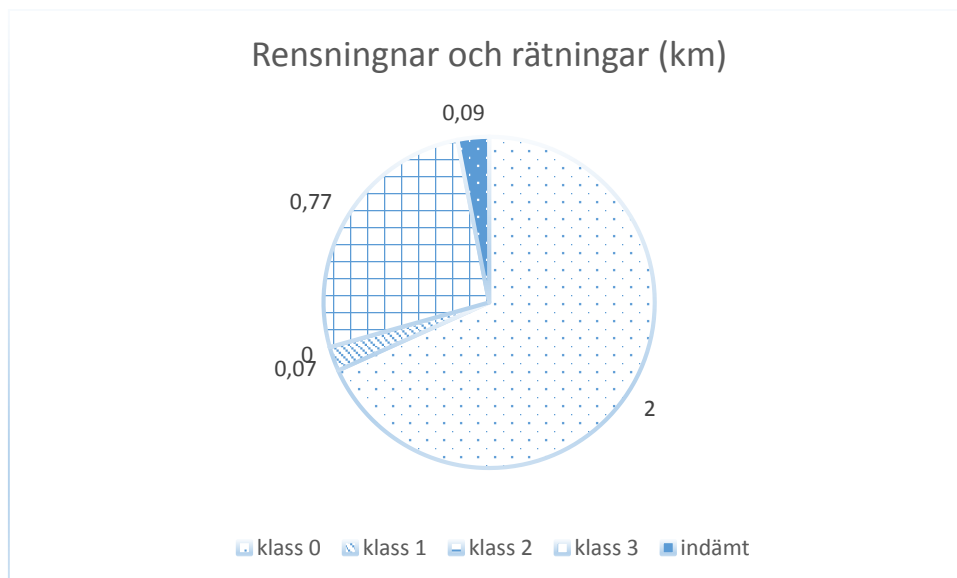
Av Sävsjöbäcken totala längd på 2,9 km är ca 0,8 km (28 %) kraftigt påverkad av rensningar och rätningar. Merparten utgörs av rätade och omgrävda sträckor i anslutning till åkermarken vid Hjälltorp.

**Fig 17.** Rensningar och rätningar i Sävsjöbäcken. Klass 0= ej rensad, 1= försiktigt rensad, 2=kraftigt rensad, 3 =omgrävd

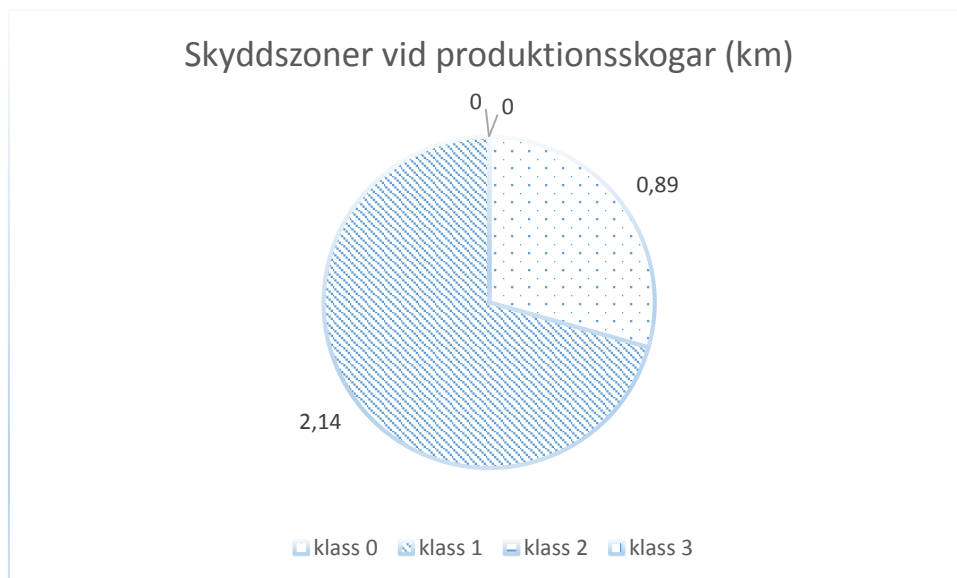
Produktionsskog förekommer på 3,3 km (båda sidor inräknat), vilket utgör 57 % av närmiljön. Skyddszoner främst i form av våtmarker förekommer på 71 % av dessa.

**Fig 18.** Skyddszoner vid produktionsskogar i Sävsjöbäcken. Klass 0= <3meter, 1= 3-10 meter, 2=10-30 meter, 3 =>30 meter

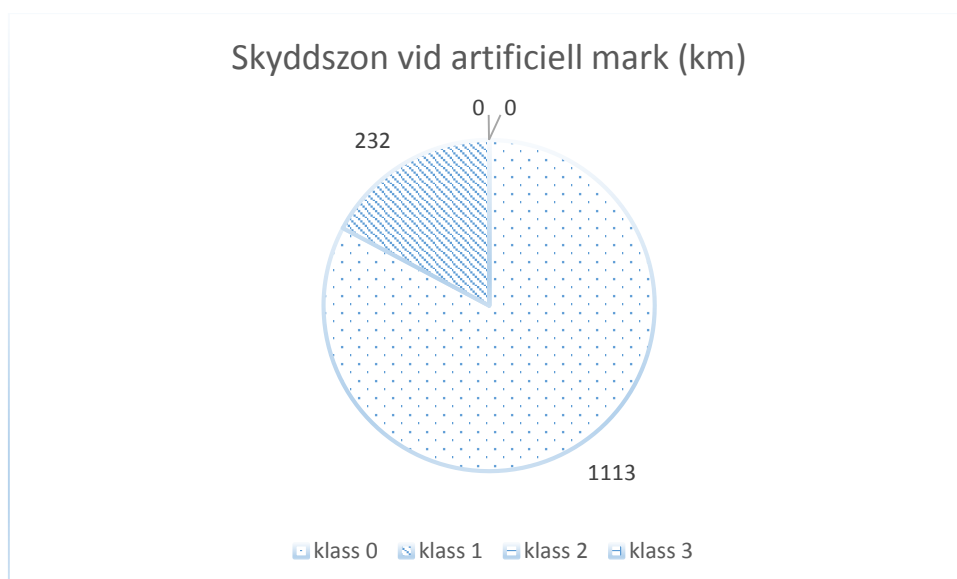
**Fig 19.** Skyddszoner vid artificiell mark i Sävsjöbäcken. Klass 0= <3meter, 1= 3-10 meter, 2=10-30 meter, 3 =>30 meter

Artificiell mark (tomtmark, vägar, åkermark) förekommer på knappt 1,4 km av sträckningen (båda sidor inräknat), vilket utgör 24 % av närmiljön. Av den artificiella marken dominerar åkermark. Skyddszoner förekommer endast på drygt 0,2 km (17 %).

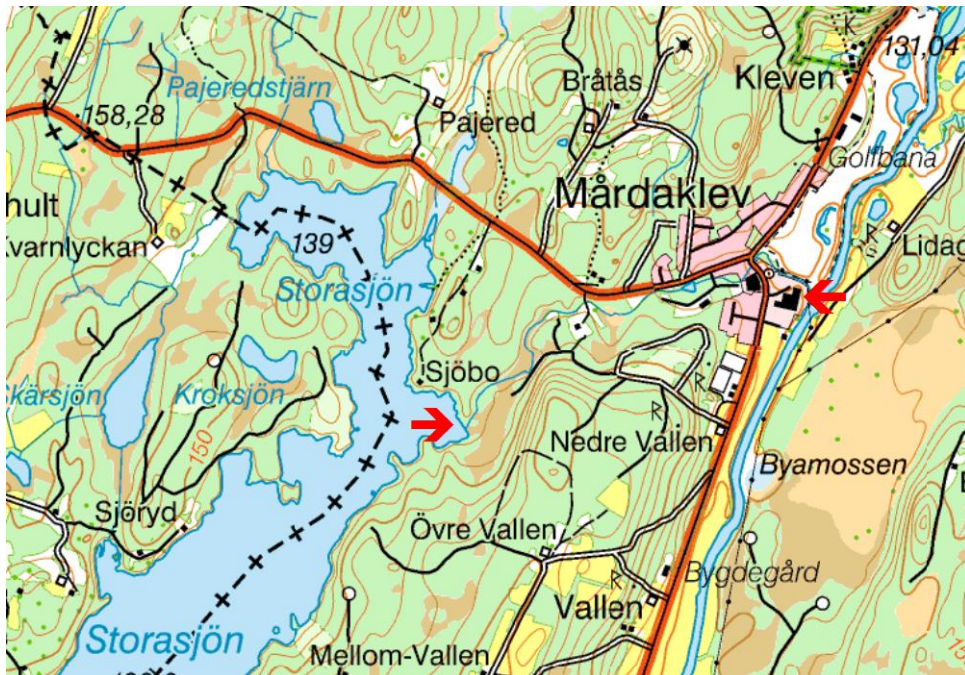
Karta 9 Kvarnabäcken.

På kartorna visas att bäcken rinner genom en damm ca 0,7 km uppströms Ätran, vilket inte stämmer. Bäcken har ett eget lopp vid sidan av dammen och dammen ligger "frikopplad" från bäcken.

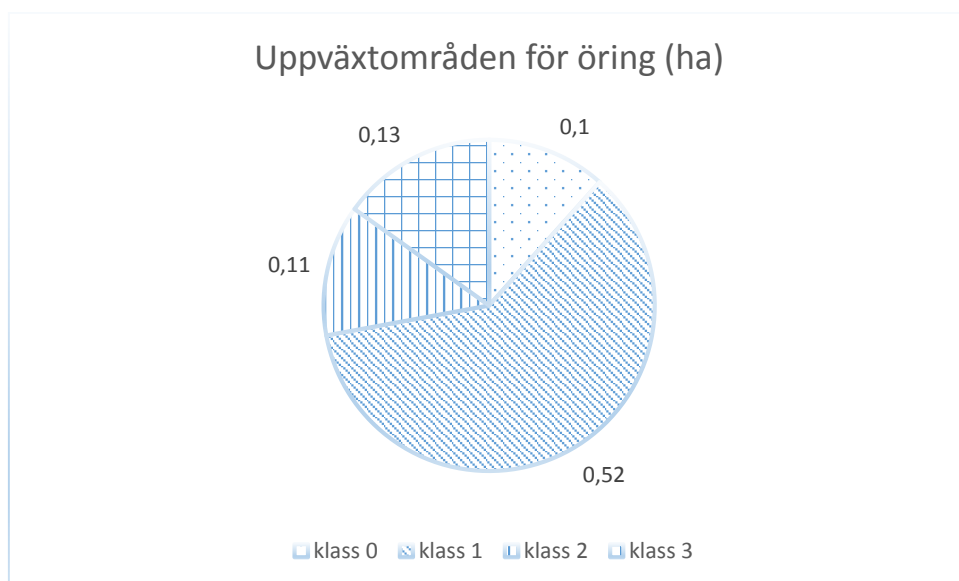
**Fig 20.** Uppväxtområden för öring i Kvarnabäcken. Klass 0 = ej lämpligt, 1= möjligt ej bra, 2= tämligen bra och 3= bra-mycket bra

I Kvarnabäcken finns drygt 0,5 km (26 %) där strömmande-forsande biotoper dominerar. Bäcken håller ca 0,6 km (0,24 ha) tämligen bra till mycket bra uppväxtbiotoper för öring, vilket utgör ca 32 % av bäckens längd. Lekområden för öring förekommer bitvis längs hela sträckningen upp till hinder D4 vid Sågebacken. Lekområdena är av god, men inte av optimal kvalitet. Uppströms hinder D4 är det dålig tillgång på lekområden och de lekområden som finns är av lägre kvalitet.

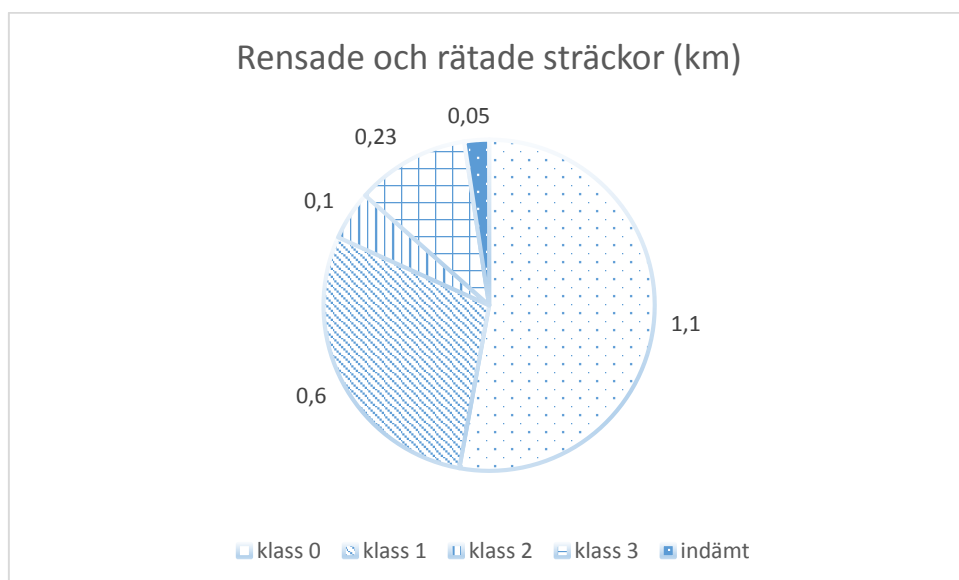
**Fig 21** Rensningar och rätningar Kvarnabäcken. Klass 0= ej rensad, 1= försiktigt rensad, 2=kraftigt rensad, 3 =omgrävd

Ca 0,3 km (16 %) av bäcken är kraftigt påverkad av rensningar eller har rätats.

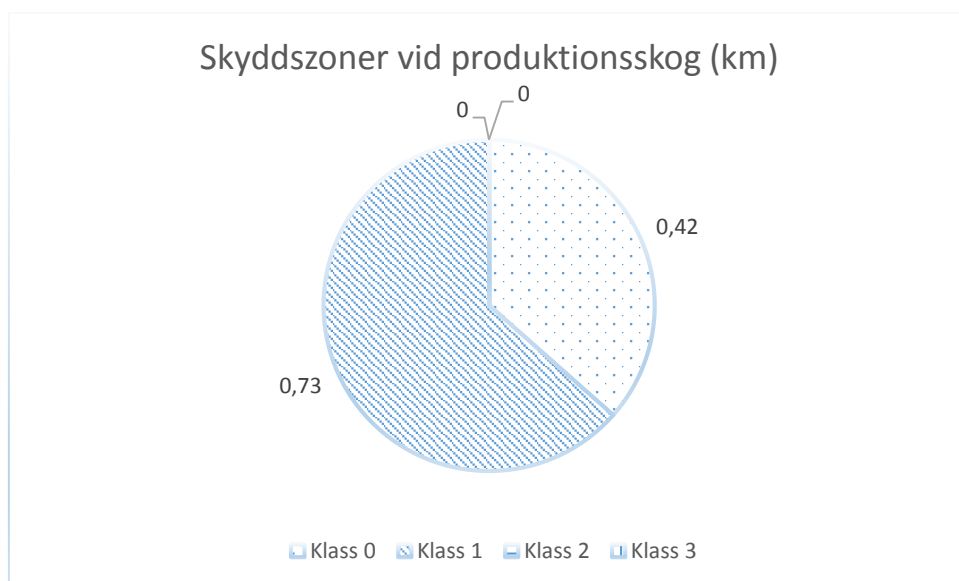
**Fig 22.** Skyddszoner vid artificiell mark i Kvarnabäcken. Klass 0= <3meter, 1= 3-10 meter, 2=10-30 meter, 3 =>30 meter

Produktionsskog förekommer vid knappt 1,2 km (båda sidor inräknat), vilket utgör 21 % av närmiljön. Av dessa finns skyddszoner på drygt 0,7 km (63 %).

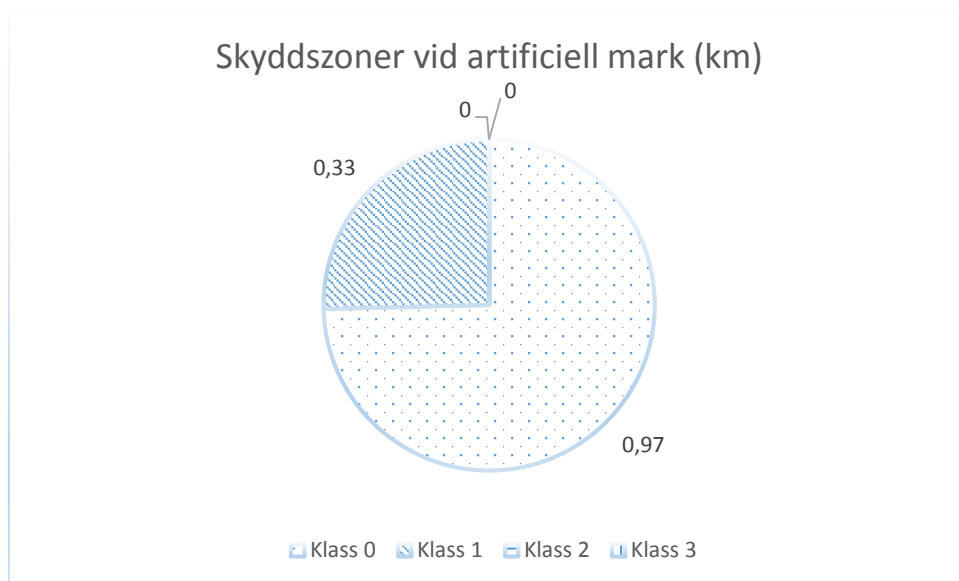
**Fig 23.** Skyddszoner vid artificiell mark i Kvarnabäcken. Klass 0= <3meter, 1= 3-10 meter, 2=10-30 meter, 3 =>30 meter

I de fall som närmiljön utgörs av artificiell mark (åkermark, tomtmark, vägar), vilket utgör 1,2 km av närmiljön finns skyddszoner på 0,4 km (33 %).
