# Inventering av förorenade områden

## Västra industriområdet i Landskrona

Landskrona västra industriområde har inventerats med avseende på förorenade områden av Länsstyrelsen i Skåne län. Projektet har pågått under april-juni 2004 och huvudansvarig för projektet har varit Jimmy Nilsson.

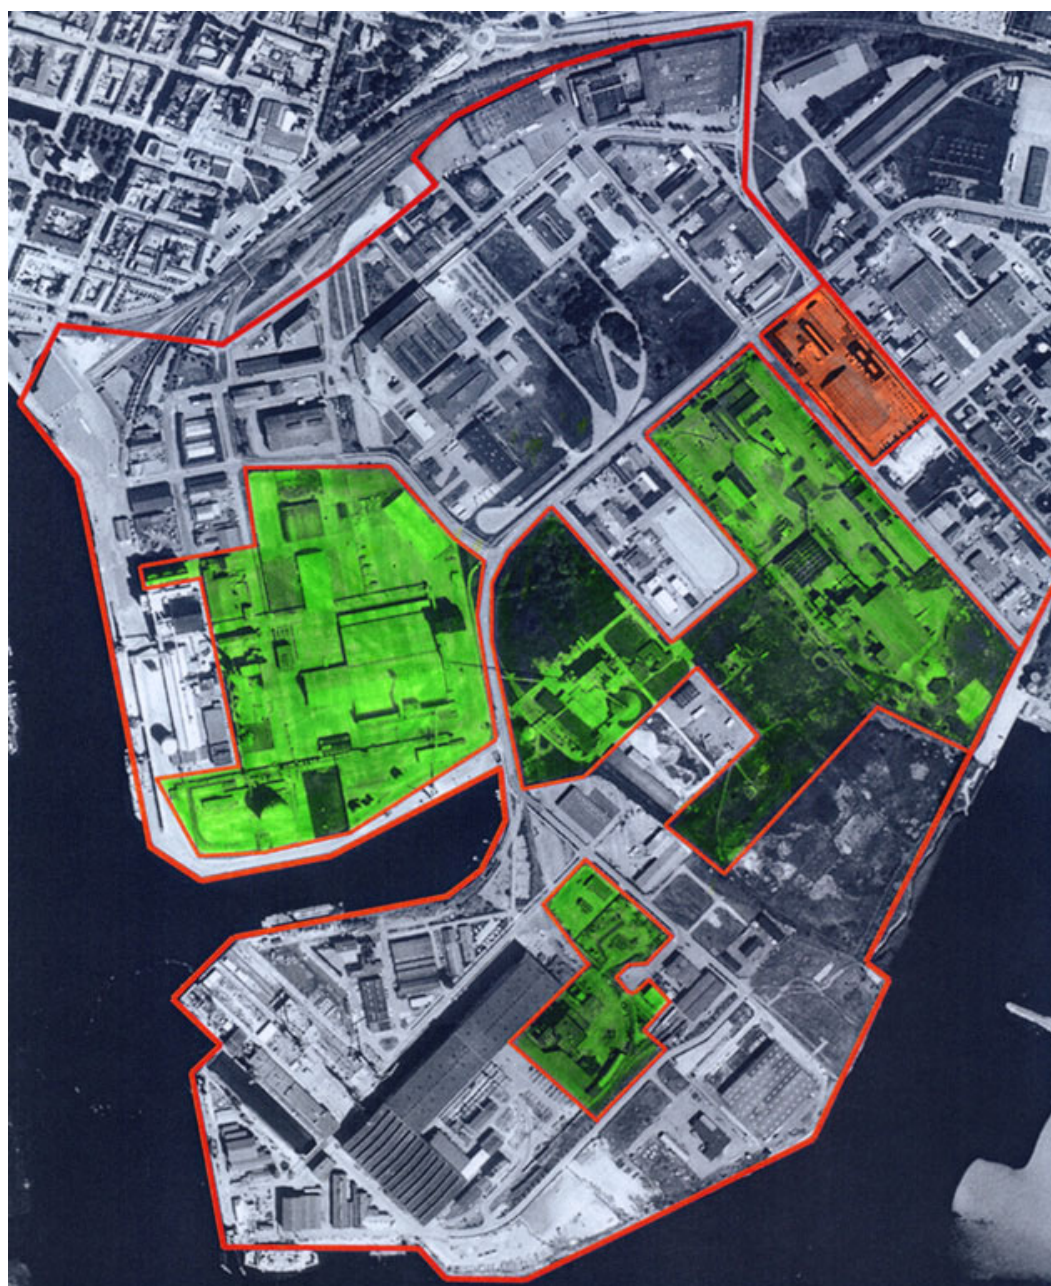
- Länsstyrelsen skall inventera verksamheter där myndigheten själv bedriver tillsyn i särskild ordning. Dessa verksamheter, vilka är grönmarkerade på nedanstående karta (figur 1), har därför undantagits detta arbete. Det gäller företagen Yara AB (f d Hydro Agri), Boliden Bergsöe samt Scandust.
- Det område som tillhör Banverket kommer att inventeras i verkets regi i enlighet med instruktioner från Naturvårdsverket. De beräknas vara färdiga i oktober 2004.
- Sediment i anslutning till industriområdet kommer att inventeras separat.
- Verksamhet med träimpregnering, det orangemarkerade objektet på kartan (figur 1), riskklassades 2002 i samband med den branschvisa inventeringen.

Figur 1. Avgränsning av området. De grönmarkerade områdena har inte inventerats i detta arbete. Det orangemarkerade objektet är sedan tidigare placerat i riskklass 2.
