# Energirevision fältbesöksrapport

Lunds kommun - Järnåkraskolan

Titel: Energirevision

Fastighetsägare:	Lunds kommun
Fastighet:	Järnåkraskolan
Adress:	Mellanvångsvägen 1, 223 55 Lund
Konsult:	ESM AB Daniel Svensson 0768-91 1975 daniel.svensson@esmanagement.se www.esmanagement.se Tomas Nilsson 0709 – 245 395 tomas@twn-em.se
Version:	2019-06-11
Statusbesök:	2019-05-29

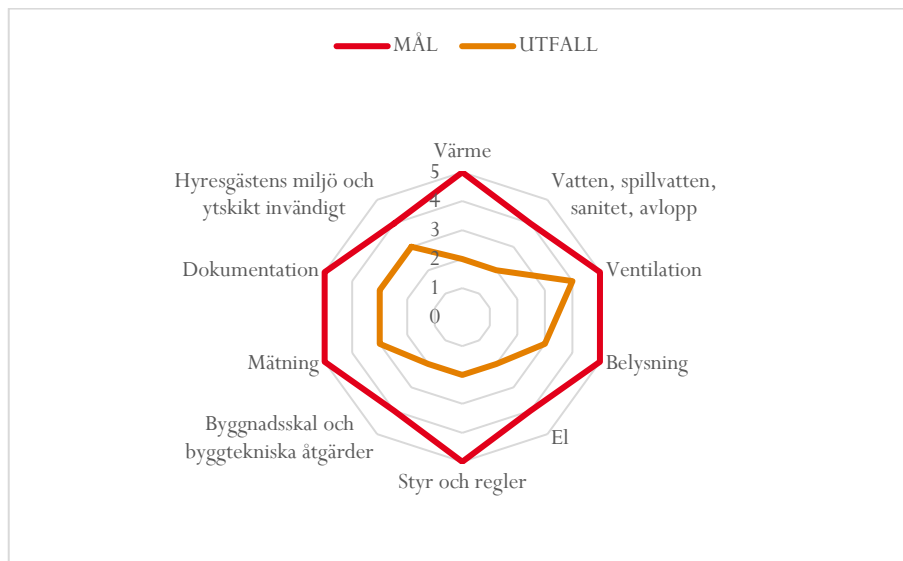
Figur 1 Statusros för Järnåkraskolan

Differensen mellan den orangea och den röda linjen i statusrosen visar att fastigheten är i stort behov av modernisering. Det behövs flera ventilationssystem bytas ut och värmesystemet byggas om då det enbart finns en värmeväxlare för alla byggnader. Styrningen av värme och ventilation behöver optimeras vilket medför bättre inneklimat och lägre energikostnader.
