# Biotopkartering av vattendrag 2021

Påverkansbedömning och statusklassning av sju vattenförekomster i Hedströmmens, Svartåns och Sagåns avrinningsområden

Rapport 2022:07

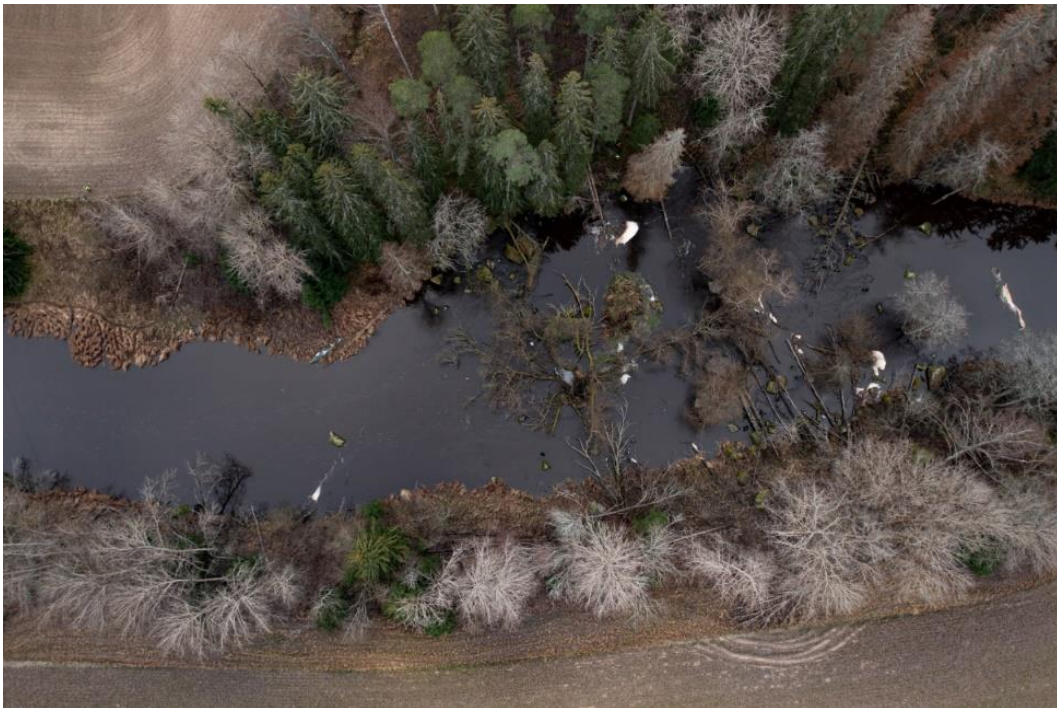
**Figur 8.** Drönbild (spridningstillstånd: LM2021/051624) från delsträcka 8 – en kort sträcka med mer fasta strukturer (sten och stora block) och svagt strömmande vatten. Bestämmande sektion för delsträcka 9.

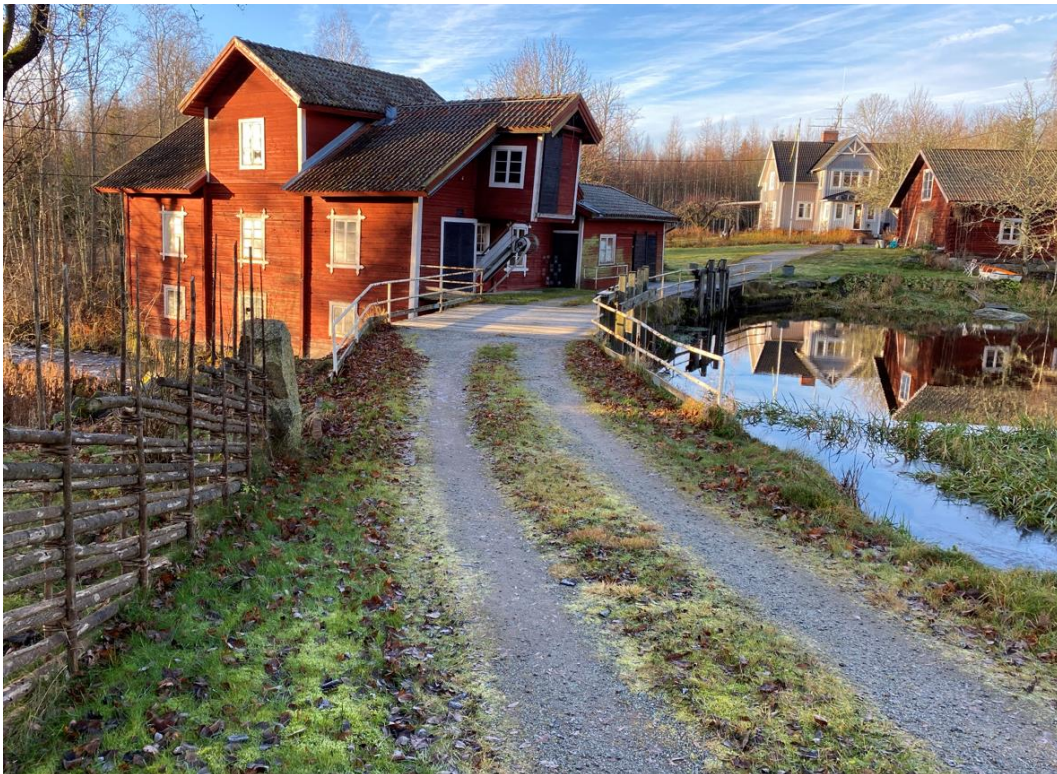
**Figur 13.** Lämma kvarn. Äldre kvarndamm i nedre Prästhytteån. Till höger syns vattenspegeln i dammen – delsträcka 5.

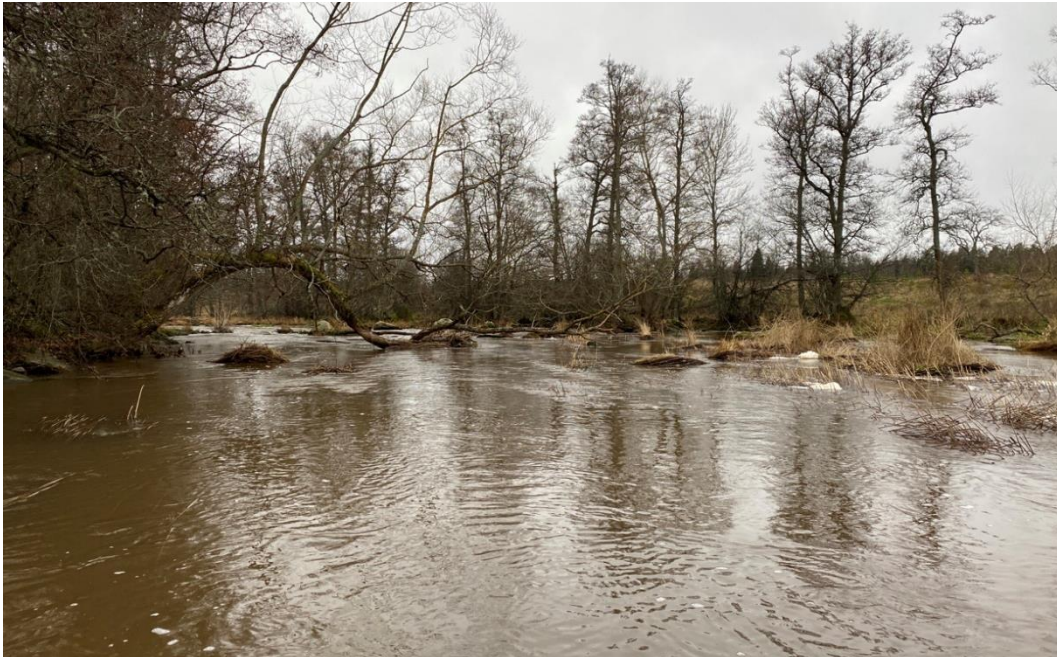
**Figur 15.** Från delsträcka 16. En typisk Cx-sträcka i Sagån. Här är det omväxlande svagt strömmande och lugnflytande vatten. Bottensubstratet består av en blandning av lera, silt, sand, grus, sten och block. I vissa områden finns svämplan med mer vegetation.

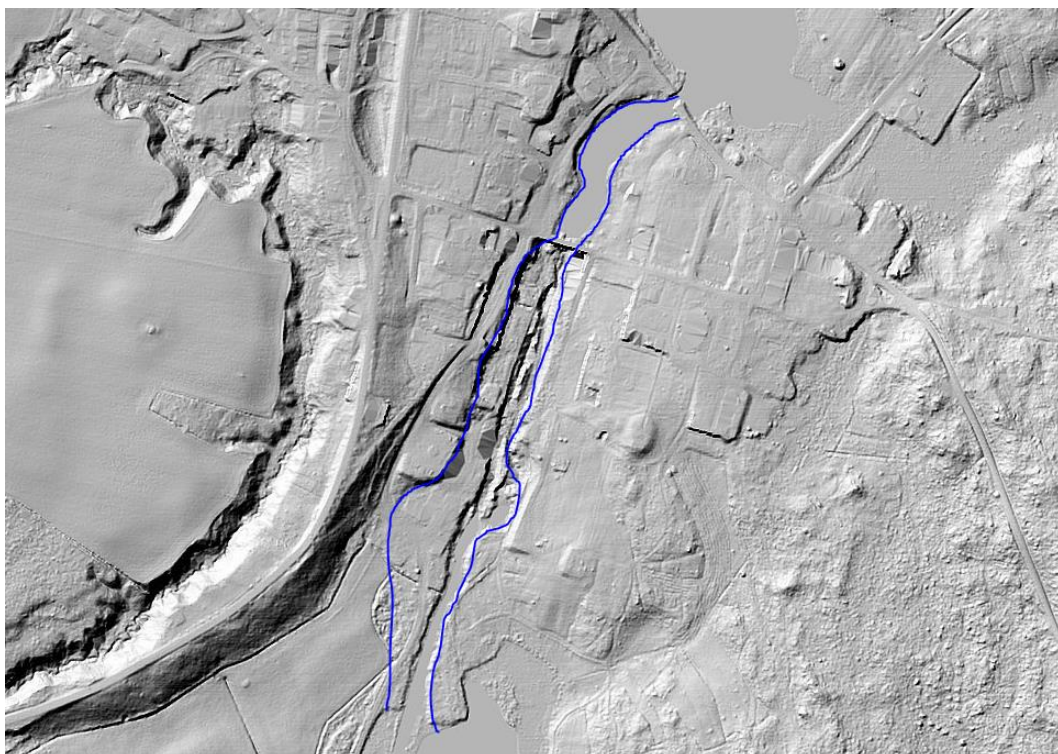
**Figur 27.** Karta med höjddata. Blå linjer visar var vattendragets kanter kan ha legat i ett referenstillstånd. Bestämmande sektionen för Norrsjön (längst upp i bilden) har säkerligen legat någonstans i anslutning till vägbron direkt söder om Norrsjön.

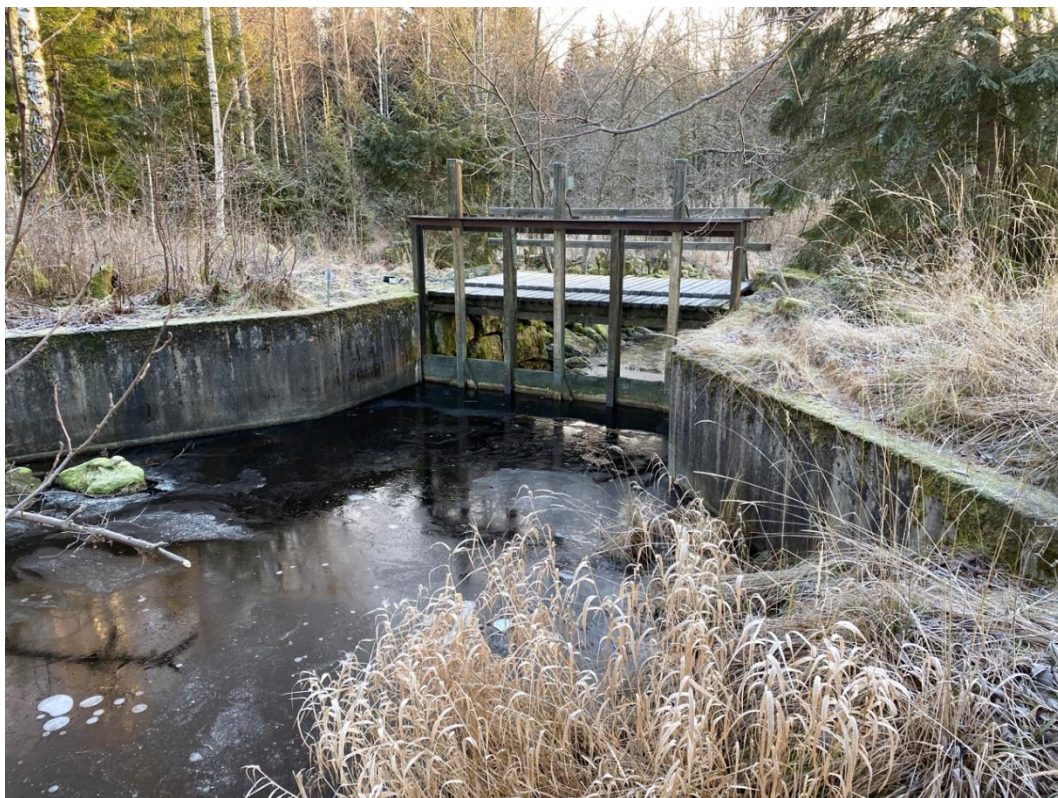
**Figur 29.** Dämme uppströms sträcka 9.

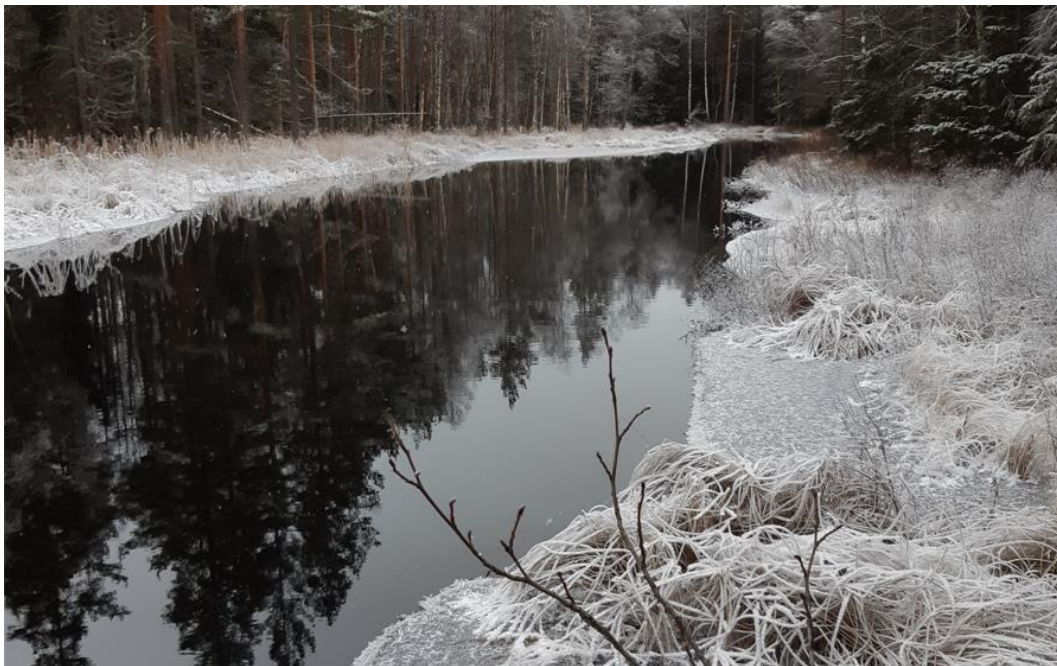
**Figur 32.** Från delsträcka 3. Lugnflytande vatten genom huvudsakligen torv.
