Länsstyrelsen i Jönköpings län

Skadade fornlämningar och brott mot kulturminneslagen

Efterundersökningar och återställningar av gravar och fossil åker

Kulturminnesbrott 2000-2009

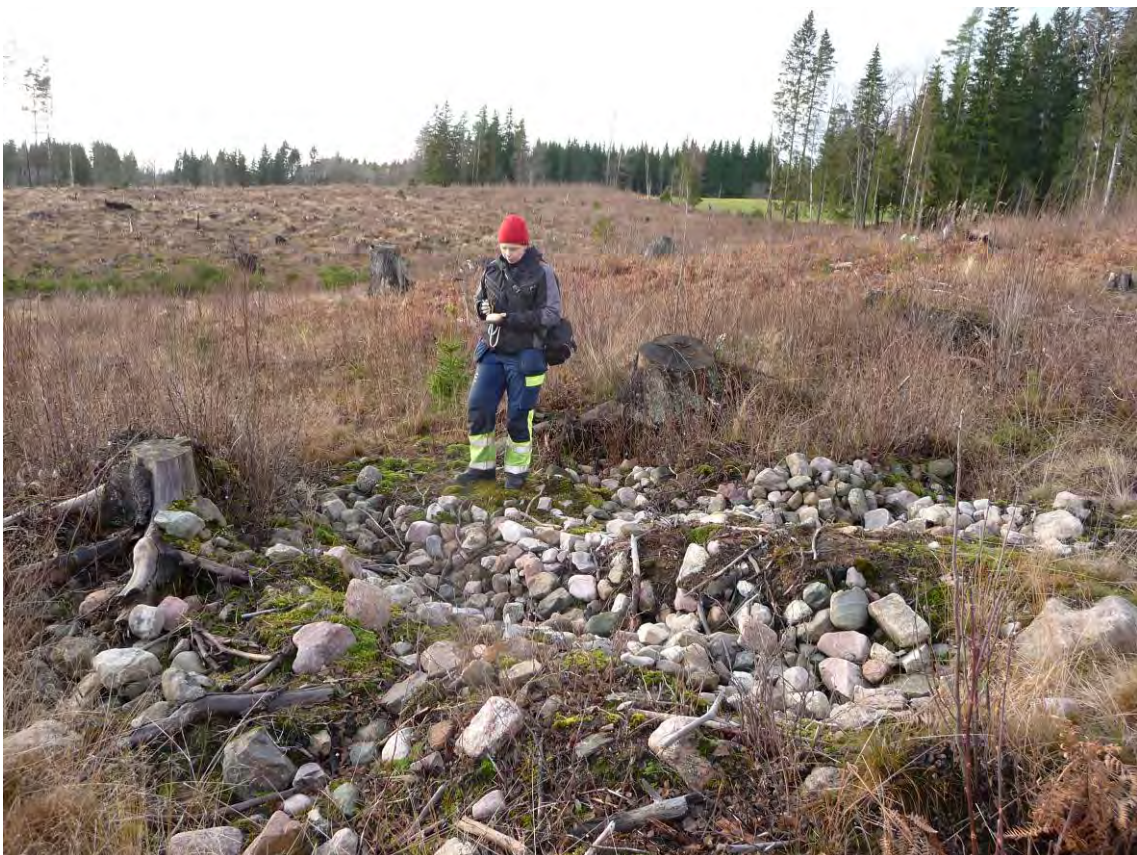
Figur 2. Alla skador mättes in, bland annat de körskadade röjningsrösen i Hjärtlanda.

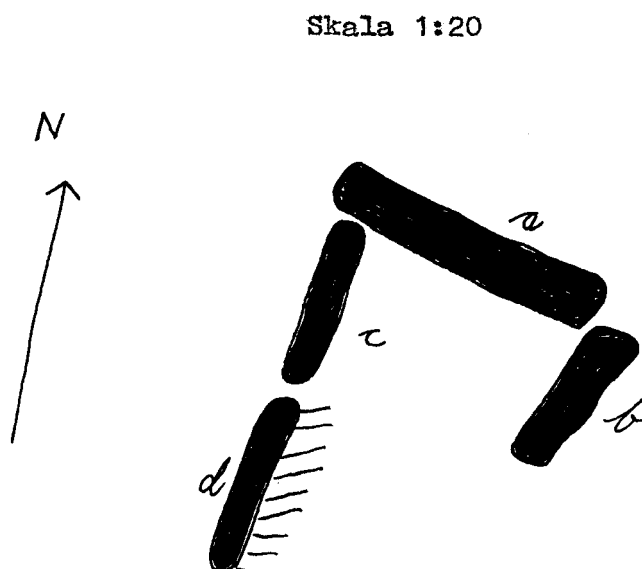
hällarnas storlek och en enkel skiss, som visar deras placering (figur 6). I den ursprungliga beskrivningen omnämns fyra hällar som var 0,4–0,7 meter långa och 0,07–0,8 meter breda. De uppstickande, synliga delarna av hällarna var 0,25–0,3 meter höga. Kistkonstruktionen var 0,7 meter bred och minst 1,0 meter lång; den norra gaveln var bevarad, medan den södra gaveln och delar av den sydöstra långsidan saknades.

Figur 6. Hällkistan som den såg ut vid Riksantikvarieämbetets inventering 1953.

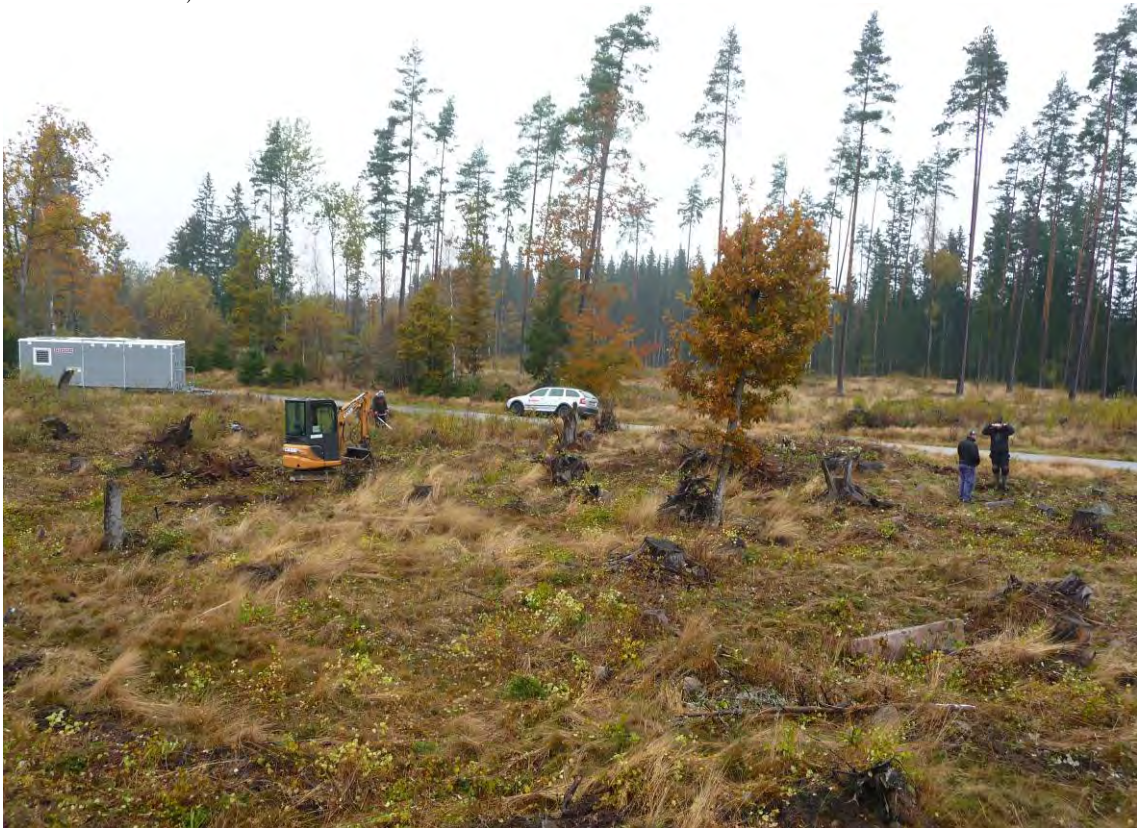
I en av stensättningarna (grav 2) fanns vad som tidigare tolkats som rester av en hällkista. Invid denna satt två rotvältor som undersöktes och avlägsnades med maskin. Marken runtom rotvältorna torvades av för att skadan skulle kunna avgränsas. Ingenting tydde på att det rörde sig om en hällkista, utan den manslånga stenen har förmodligen varit en rest mittsten i anläggningen.

Figur 12. Till höger om bilen hitom vägen skymtar den stora stensättningen, grav 1. I förgrunden syns en omkullfallen rest sten, tidigare tolkad som hällkista, grav 2. Foto från sydost.

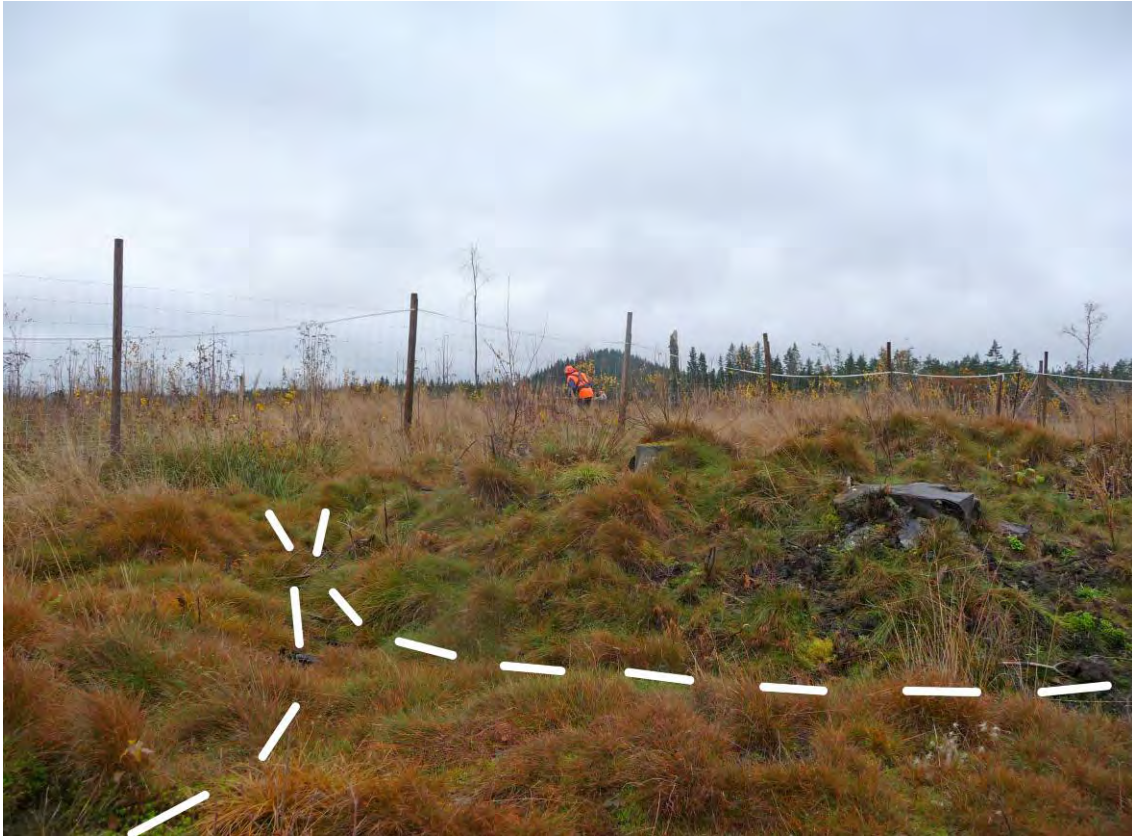
Figur 16. De flesta gravhögarna har kanträna, här markerade med streckad linje. Gravarna bortom viltstängslet doldes av sly. För att synliggöra konstruktionsdetaljerna röjdes därför gravarna fram.

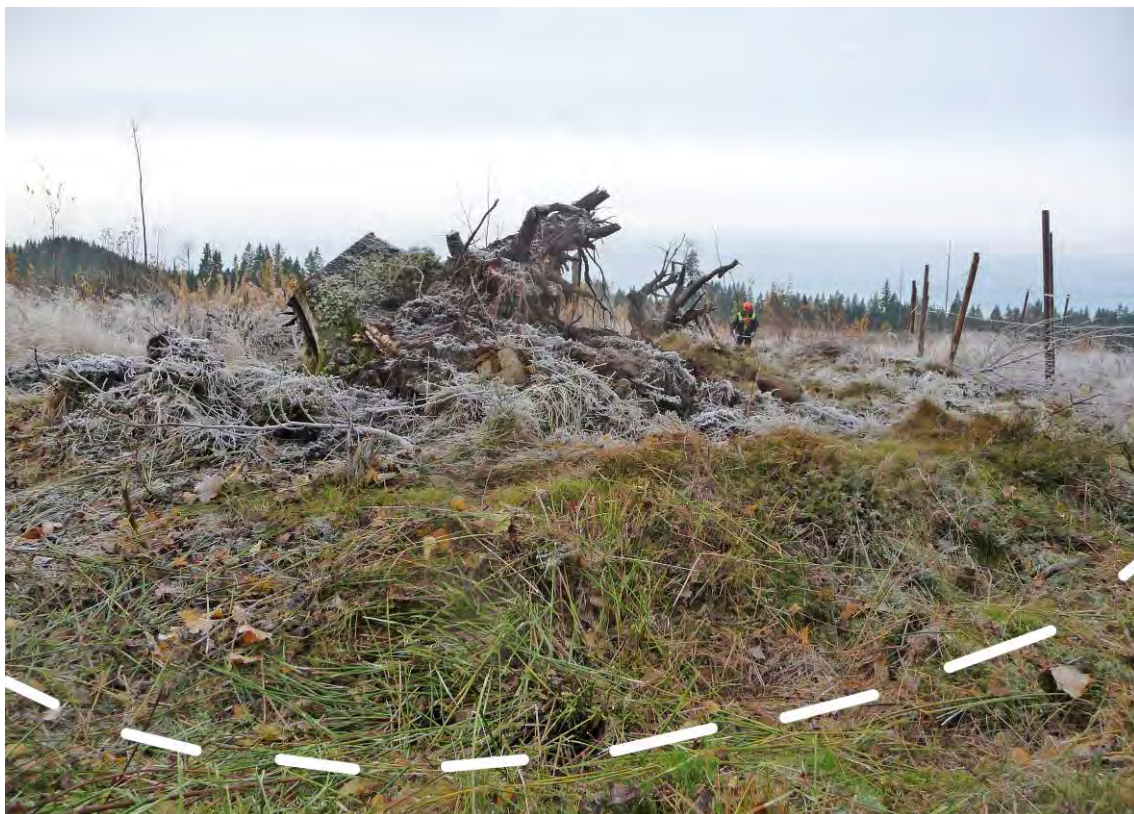
Endast en mindre del av brandlagret undersöktes. Det täcktes med jordfyllning och en stenpackning bestående av 0,2–0,45 meter stora stenar. Rotvältan hade orsakat en cirka 2 x 2 meter stor skada. Djupet varierade mellan 0,3 och 0,9 meter beroende på hur rötterna vuxit i graven; de brända benen framkom på det djupaste stället. Benen var så fragmenterade och sköra att de inte kunde analyseras osteologiskt.

Prover för vedart, ^{14}C och växtmakrofossilanalys togs i brandlagret. Vedarten bestod av al som daterades till $1\ 610 \pm 31$ BP, 410–540 e.Kr. (1σ) och 380–540 e.Kr. (2σ) (Ua-39076), alltså folkvandringstid. Dateringen är något tidigare än förväntat eftersom höggravfält vanligen dateras till vendeltid–vikingatid (cirka 600–1050 e.Kr.). Dateringen avspeglar förmodligen anläggandet av gravplatsen medan nyttjandet fortgått under en längre period.

Figur 18. Under en rotvälta framkom ett brandlager med fragmenterade brända ben. Gravens kantränna är markerad med streckad linje.

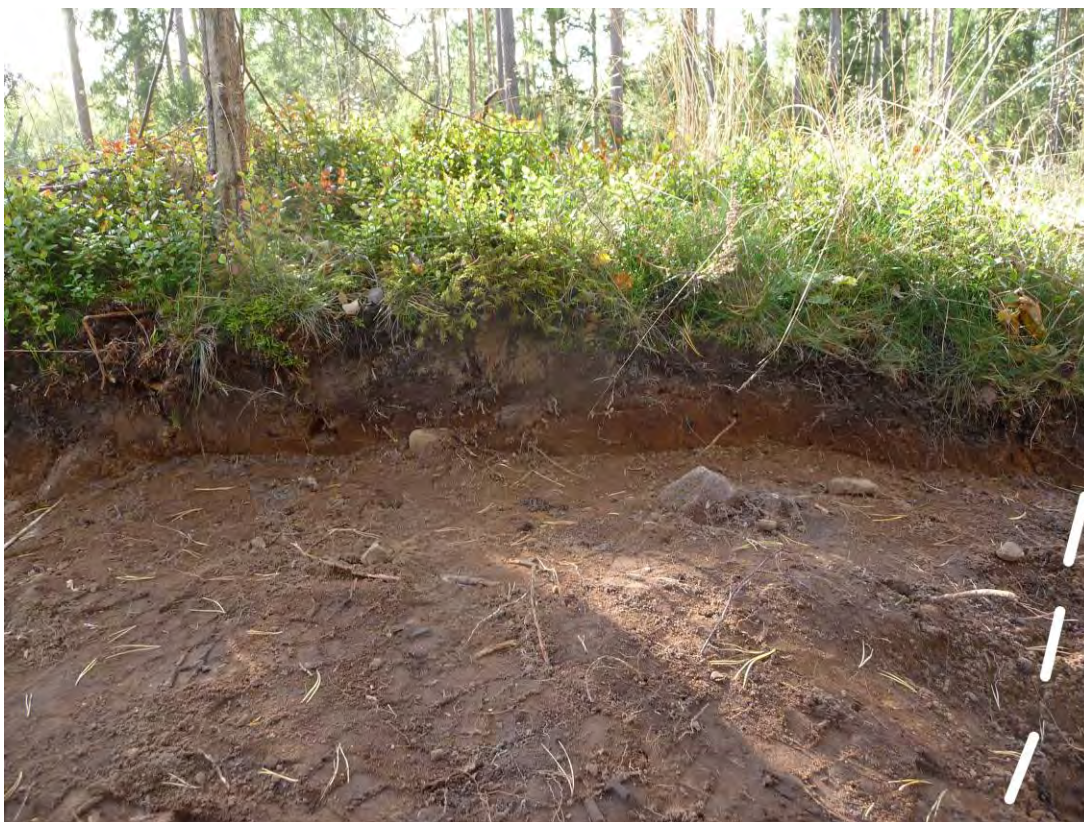
Jordmanteln under torvskiktet och det humösa skiktet bestod av ljusbrun och grå podsolerad sandblandad silt. Högens storlek reviderades. Diametern uppgick till 7 meter (inklusive kantrännen) medan höjden var 0,5–0,6 meter. Kantrännen, som var 0,3–0,5 meter bred och 0,1 meter djup, var delvis förstörd. Kolbitar hittades i och intill denna, men det humösa inslaget talar för att det var rester av naturligt inblandad kol, utan koppling till graven. Högens inre konstruktionsdetaljer hade endast fått mindre skador. Ingen gravgömma påträffades.

Figur 22. Under torv- och matjordslager syntes ljusare fyllning. Innanför kantrännen, markerad med streckad linje, skymtar det underliggande kärnröset.

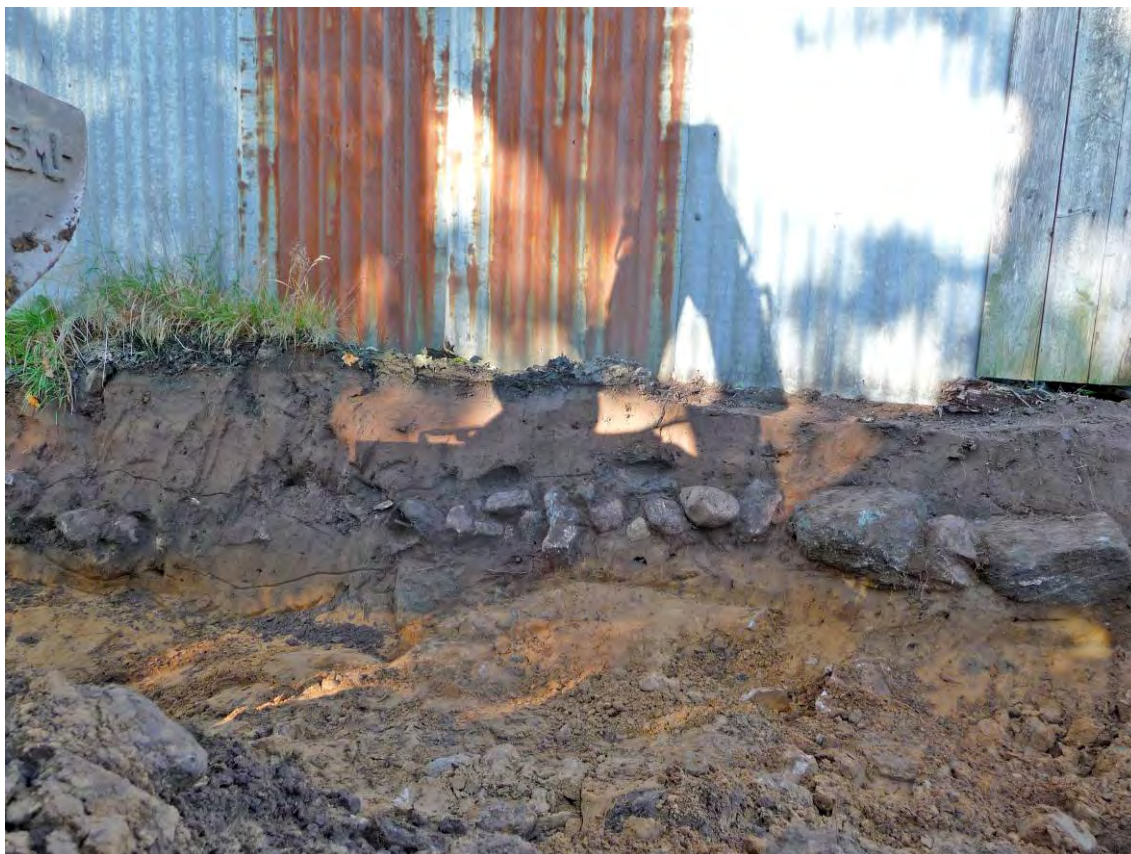
Figur 28. I profilen syntes delar av det kärnröse som en gång täckt en central gravläggning.

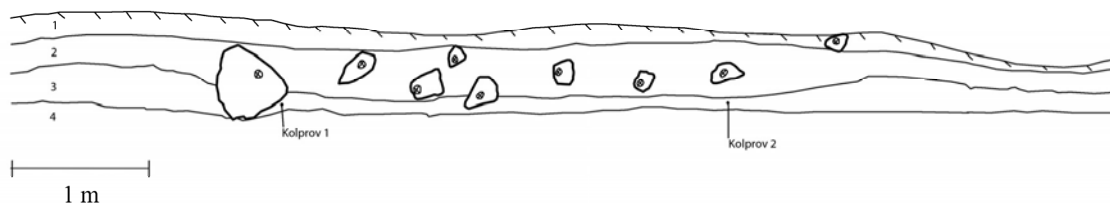
RÖJNINGSRÖSE 35

Figur 34. Profilritning röjningsröse RR 35, med enstaka stenar inritade. Lager 1 torv, lager 2 mörkbrun silt med inslag av kol, lager 3 ljusbrun silt med inslag av kol. Lager 3 tolkad som äldre odlingshorizont. Underlaget utgörs av siltinglera.

Röjningsrösen typ A definieras generellt som äldre, det vill säga förhistoriska–medeltida. Träkolsprover för ^{14}C -analys togs i lager 3 (se figur 34). Lagret tolkades som spår av en röjningsfas med avbränning av markvegetation som sedan odlats. Kolprov 1 togs under ett större stenblock och bestod av al, som gav dateringen 3306 ± 33 år BP, kalibrerat till 1620–1525 f.Kr. (1σ) och 1680–1500 f.Kr. (2σ) (Ua-39069). Dateringarna indikerar en röjningsfas under tidig bronsålder. Kolprov 2 bestod av tall och daterades till 653 ± 32 år BP, kalibrerat till 1285–1390 e.Kr. (1σ) och 1270–1400 e.Kr. (2σ) (Ua-39070), det vill säga medeltid.

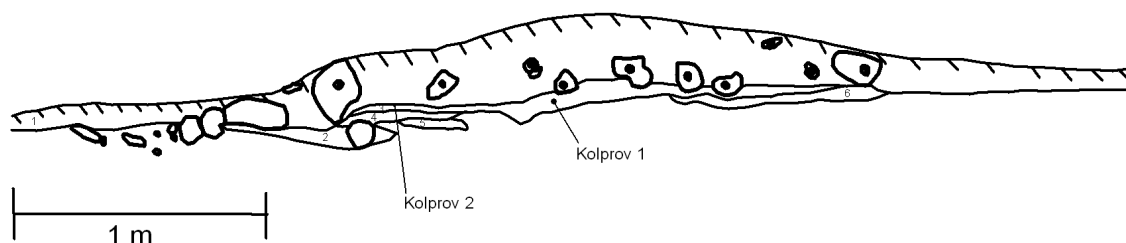
RÖJNINGSRÖSE 133

Figur 35. Profilritning röjningsröse RR 133, med enstaka stenar inritade. Lager 1 torv, lager 2 brun silt, lager 3 grå silt med inslag av kol, lager 4 ljusbrun sandig silt, lager 5 gråbrun sandig silt med inslag av kol, lager 6 brun silt. Lager 2 och 6 tolkades som äldre odlingsyta. Underlaget utgörs av siltinglera.

Röjningsrösen typ C hänförs generellt till efterreformatorisk tid (cirka 1525 e.Kr). Två träkolsprover för ^{14}C -analys togs i lager 3 som tolkades som ett äldre odlingslager med ett röjbränt markytskikt (se figur 35). Prov 1 bestod av björk och daterades till 1702 ± 31 BP, kalibrerat till 260–400 e.Kr. (1σ) och 250–420 e.Kr. (2σ) (Ua-39071). Prov 2 bestod av al och daterades till 1798 ± 32 BP, kalibrerat till 130–260 e.Kr. (1σ) och 120–330 e.Kr. (2σ) (Ua-39072). Proverna tidsbestämdes till romersk järnålder.

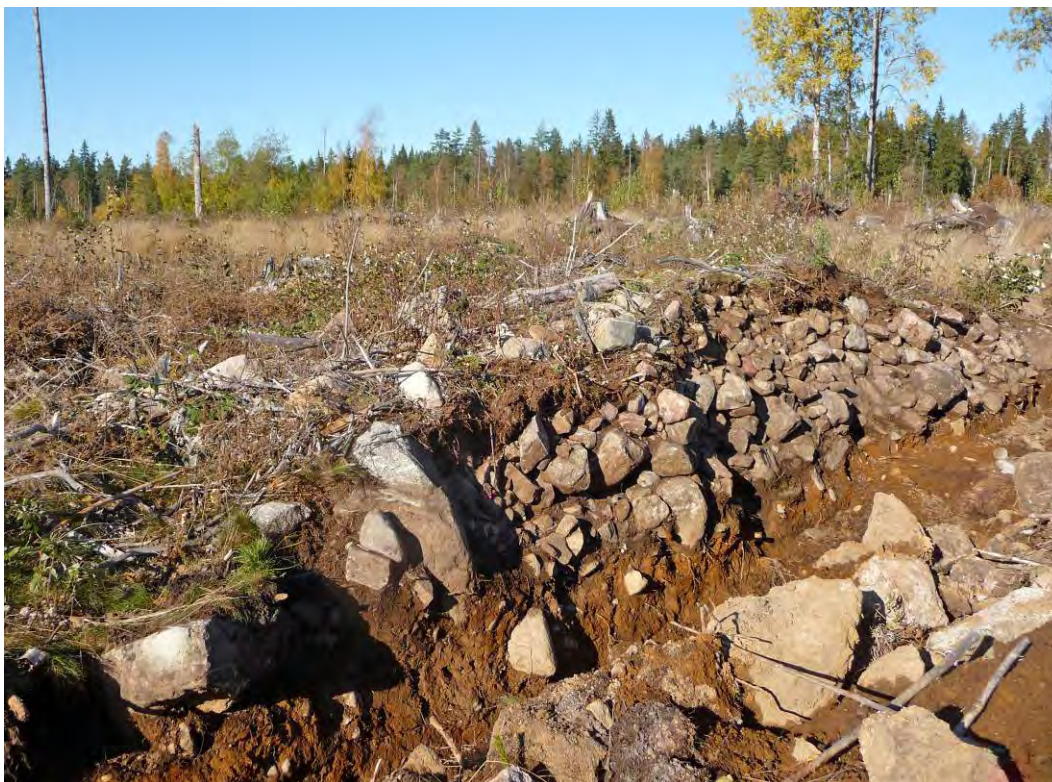
Figur 36. Röjningsröset RR 133 i profil.

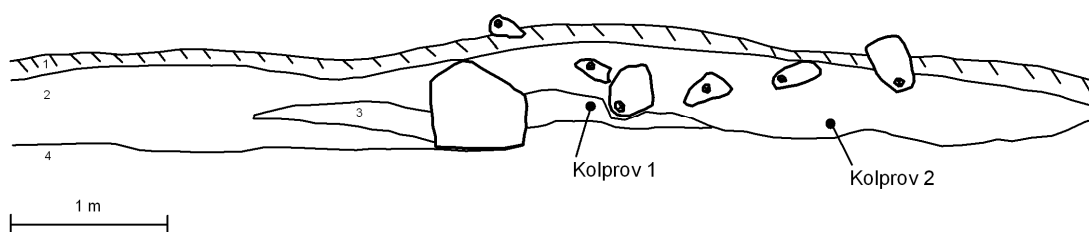
RÖJNINGSRÖSE 163

Figur 37. Profilirtning av röjningsröse RR 163, med enstaka stenar inritade. Lager 1 torv, lager 2 gråbrun silt med enstaka stenar 0,05–0,15 meter stora, lager 3 grå silt med inslag av grus. Lager 2 tolkades som äldre odlingsyta. Underlaget utgjordes av siltig lera.

Röjningsrösen typ B förekommer både under förhistorisk och under historisk tid. Prov för ^{14}C -analys togs i lager 2 och 3, ett äldre odlingslager med underliggande marknivå. Kolprov 1 (lager 3) bestod av tall och daterades till $7\,295 \pm 46$ BP, kalibrerat till 6 220–6 100 f.Kr. (1 σ) och 6 240–6 050 f.Kr. (2 σ) (Ua-39073), det vill säga jägarstenålder, men representerar sannolikt inte mesolitisk odling utan en skogsbrand. Kolprov 2 (lager 2) bestod av lind och daterades till 1850 ± 30 BP, kalibrerat till 125–215 e.Kr. (1 σ) och 80–240 e.Kr. (2 σ) (Ua-39074), det vill säga romersk järnålder.

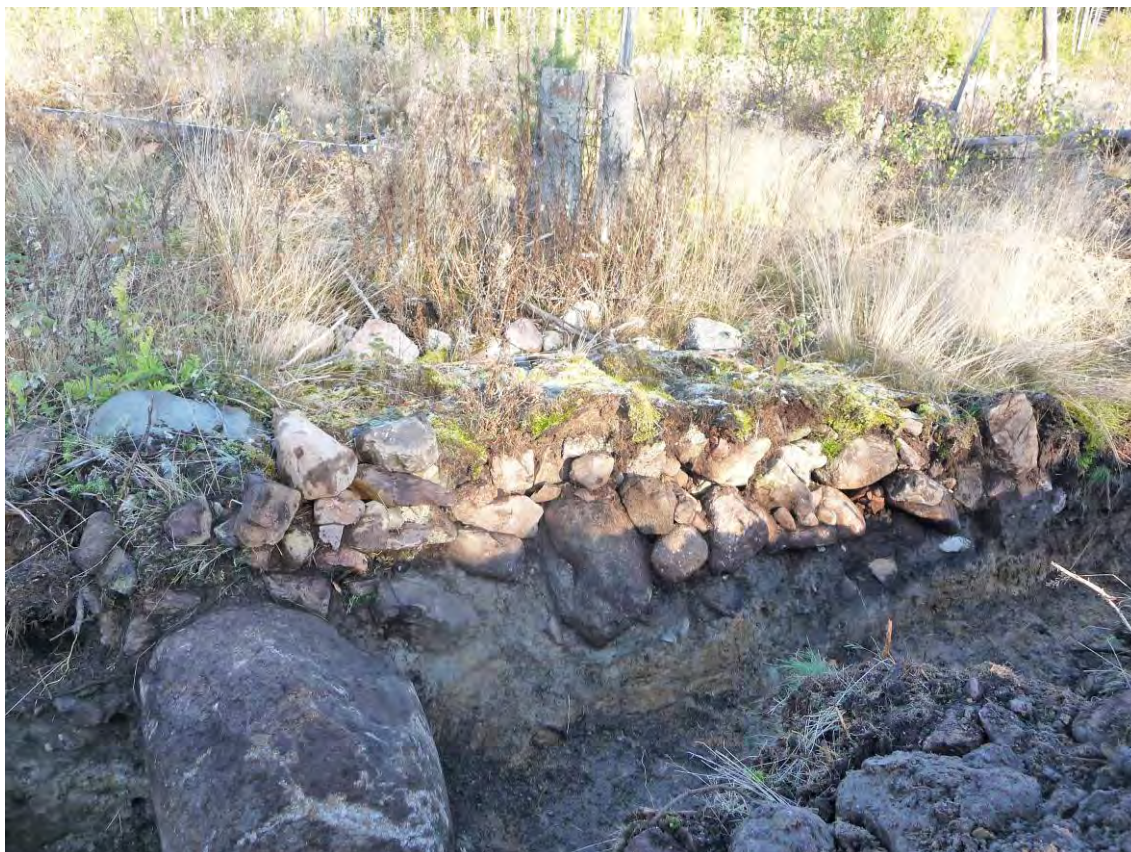
Figur 38. Röjningsröset RR 163 i profil.
