## Biotopkartering av vattendrag inom Östergötlands kalkningsverksamhet år 2005-2006

*Framtagande av bakgrundsmaterial till planering av biologisk  
återställning*

Peter Gustafsson  
EKOLOGI.NU

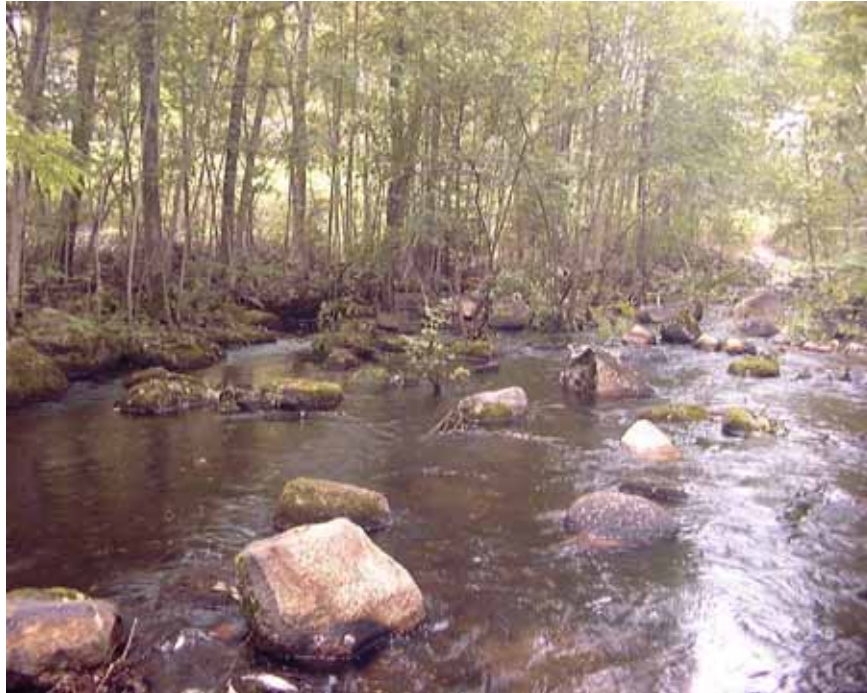
*Exempel på vattendrag där block och sten hade rensats och lagts på land. Med hjälp av grävskopa återfördes blocken ned i vattnet vilket gav ökade förutsättningar för bottenfaunan och ökad mängd gömslen för fisk.*

Genom att restaurera vattendrag som är rensade kan miljön förbättras, även om det är svårt att återställa vattendragen helt. Det kan exempelvis ske genom att man återför material (block och sten m m) som plockats upp ur vattnet tillbaka till vattenfåran. (se foto nedan).

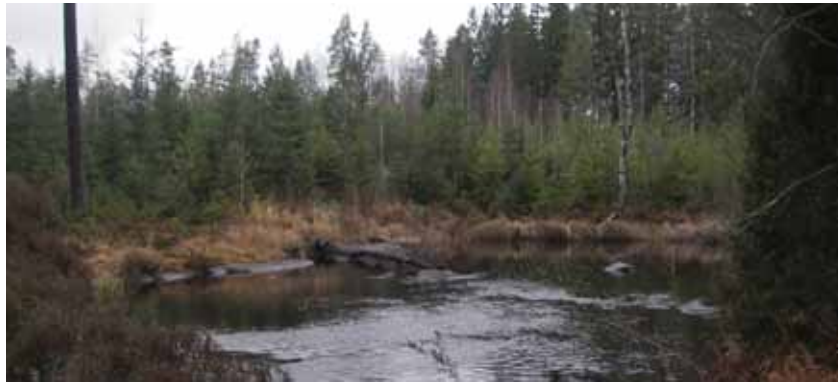
*Barrträdsdominerad sträcka vid Ringarhultsån.*

En åtgärd man kan göra inom biologisk återställning är att gallra bort lite barrträd för att få fram mer lövträd vid vattnet. Det gynnar bl a bottenfaunan.

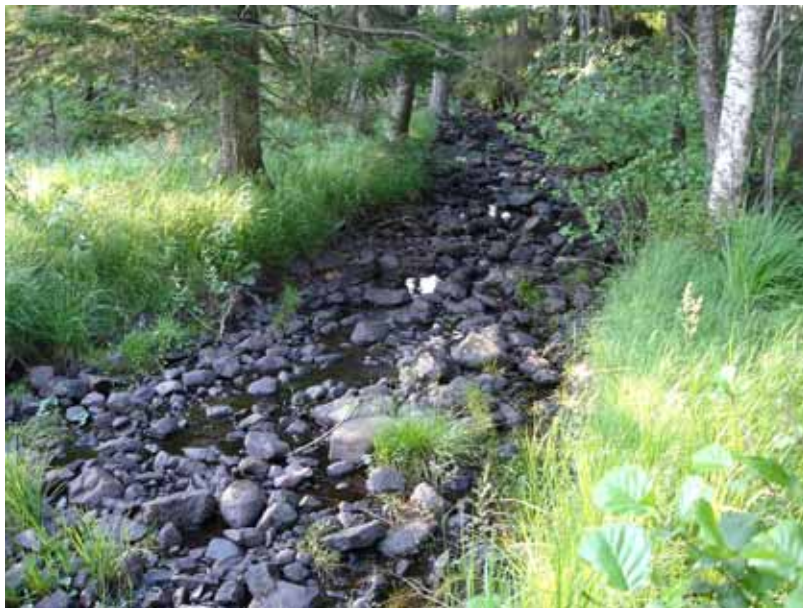
*Stenig och orensad sträcka i Bäckan från Hinnern.*

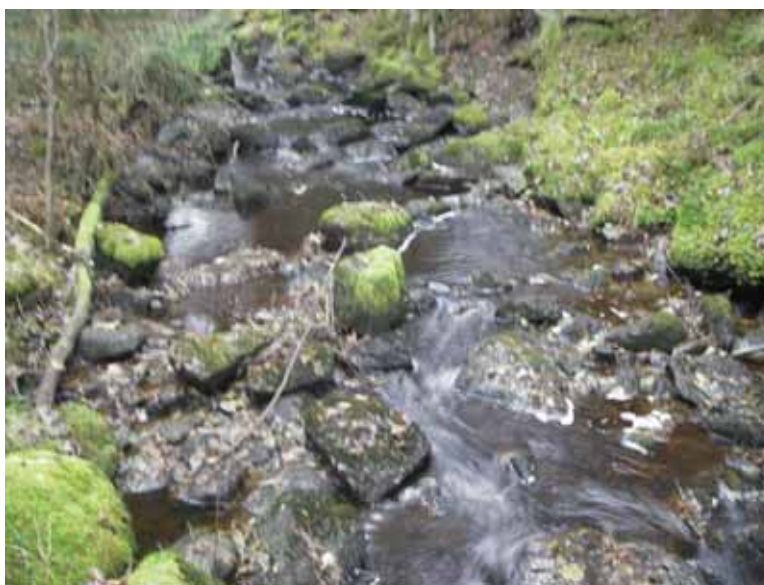
*En av Sågarebäckens finare avsnitt, en strömsträcka i övre delen av bäcken.*

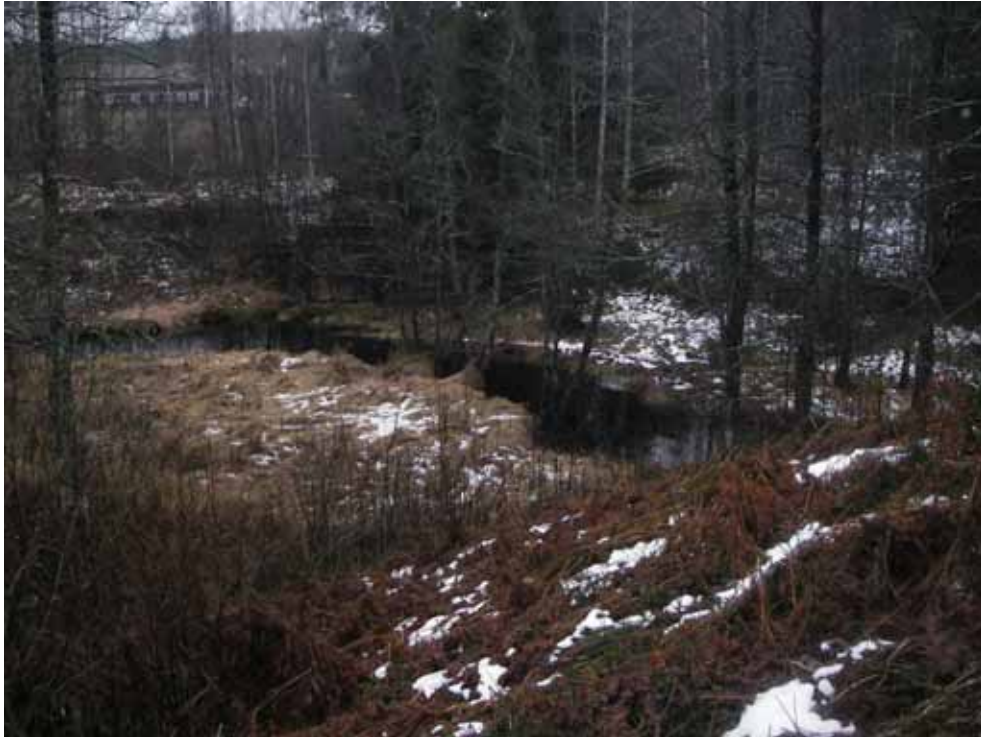
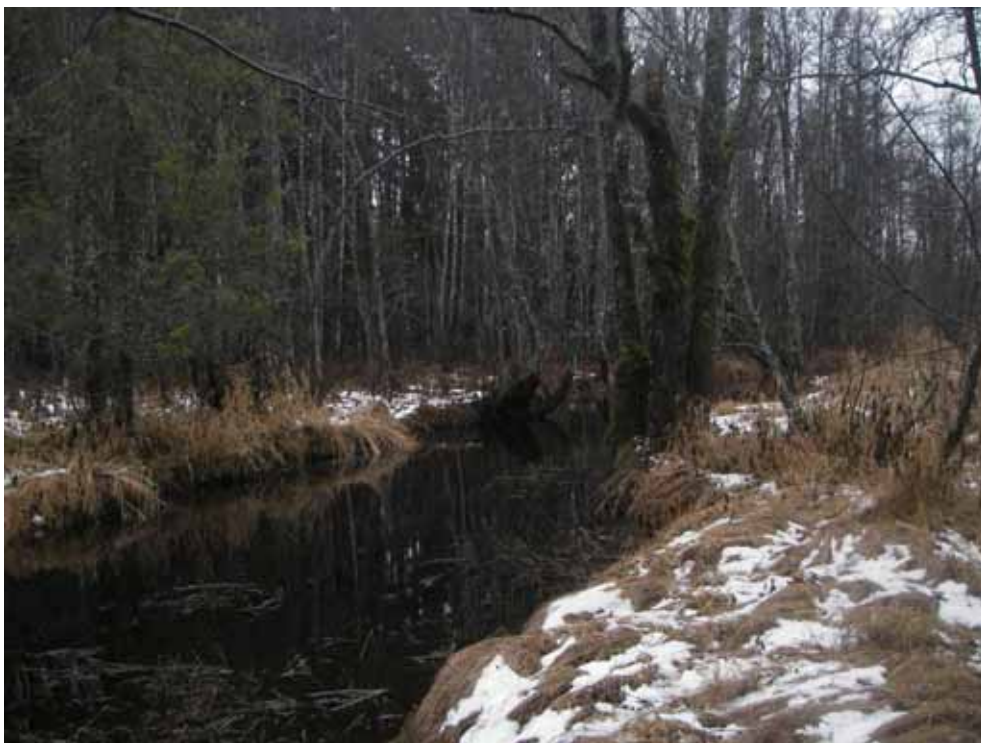
*Ringarhultsån, delobjekt 5. På bilderna flyter ån nere i raviner och stränderna är sumpiga. Bilderna visar en miljötyp som är typisk för ån, särskilt för delobjekt 5.*

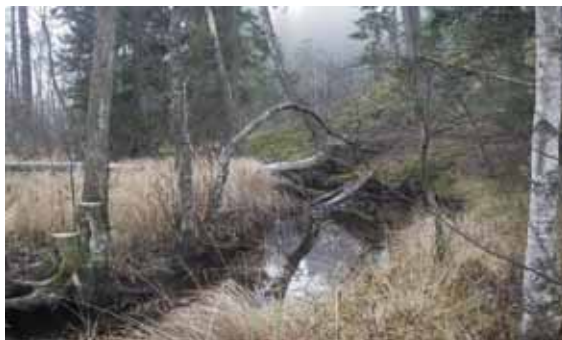
Lugnflytande del av Godegårdsån i området vid Unnamon.

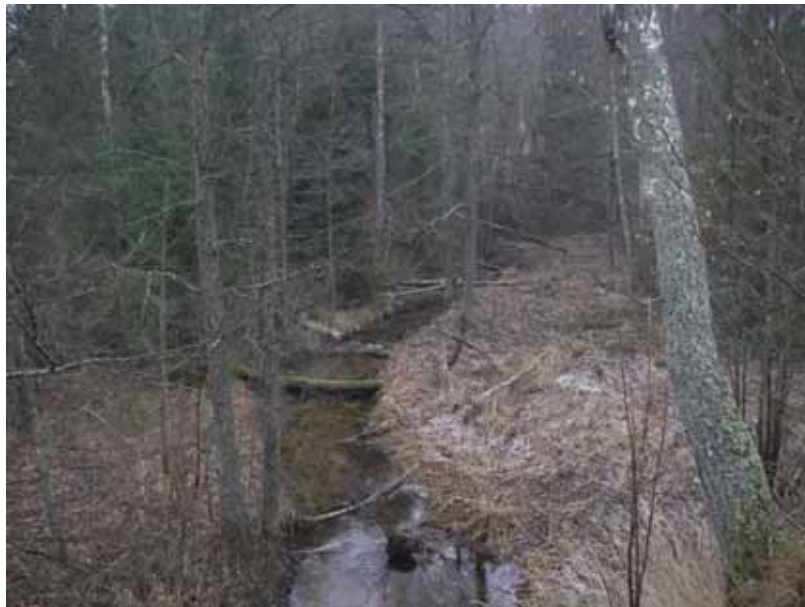
*Godegårdsåns biflöde från Höksjön. Här rinner vattnet bla fram genom en ravin och nere i ravinen syns många spår av bäver. Bilden visar ett avsnitt där bävern dock inte varit så aktiv.*

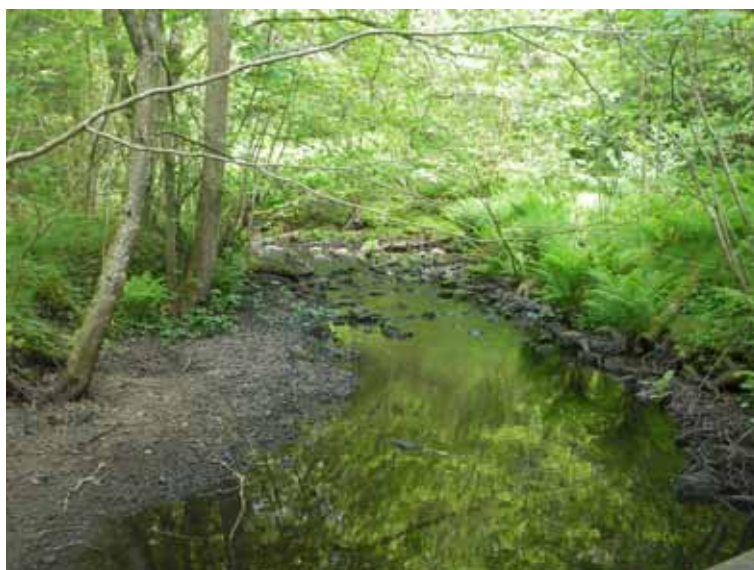
*Kvarsebobäcken är ett synnerligen intressant och naturligt vattendrag med till stor del orörd fåra och naturlig strandskog.*

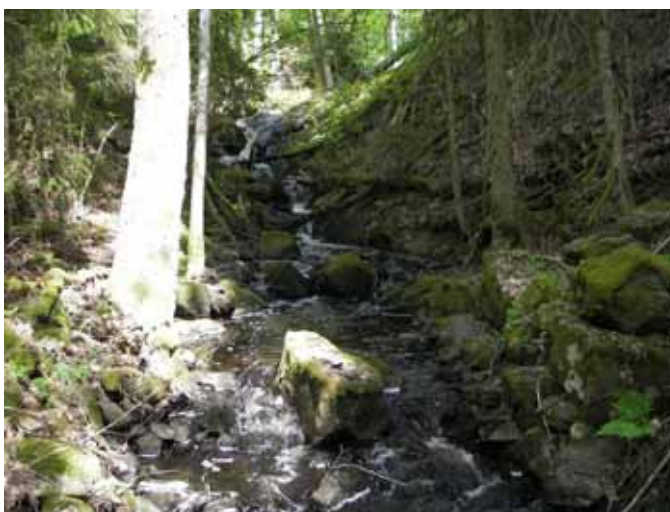
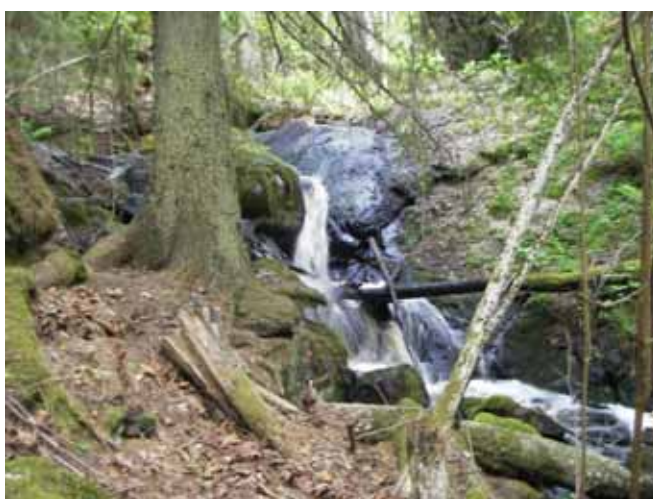
*I Stora Kosjöbäckens nedre lopp finns fina fallsträckor och en mycket skyddsvärd bottenfauna.*

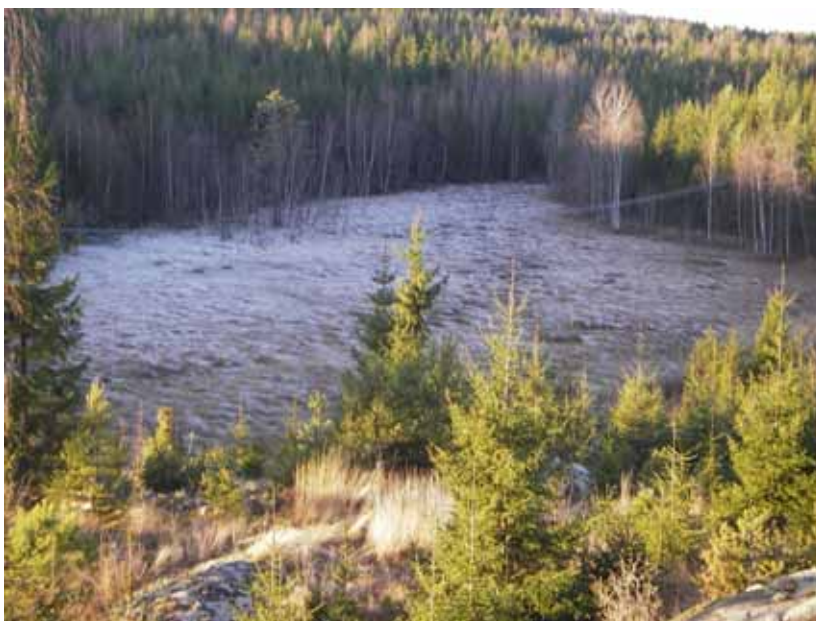
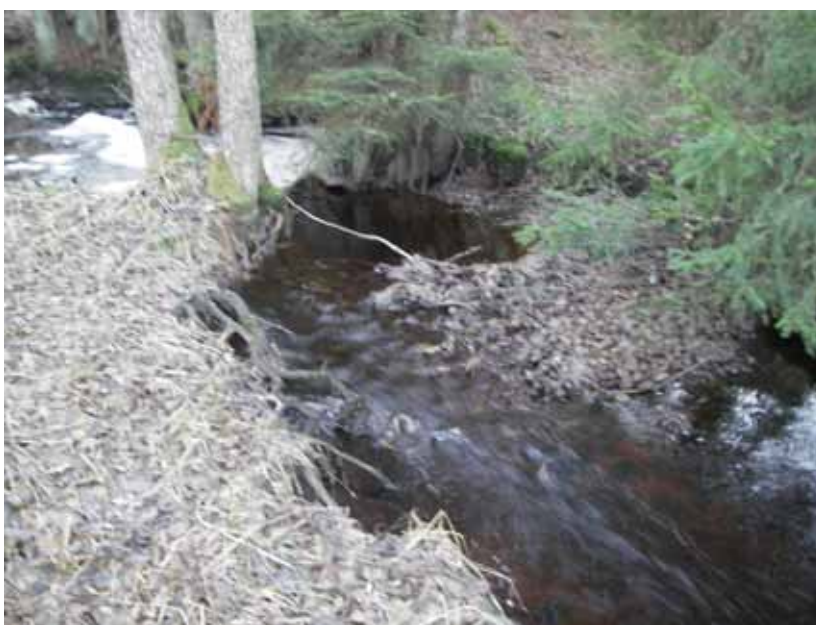
*Hjälmängsbäcken. Övre bild: kärrmarker inom delobjekt 1. Fåran är otydlig, men går att skönja. Nedre bild: Strömavsnitt i övre delen av delobjekt 1.*

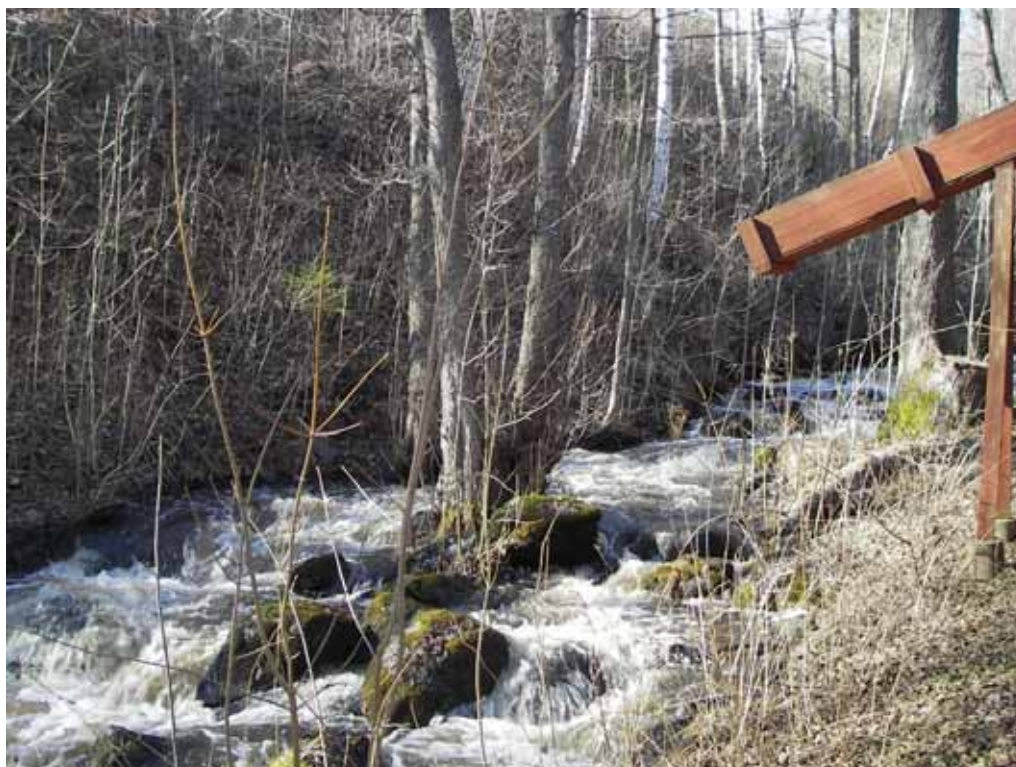
*Svintunaån i området närmast Bråviken (delobjekt 1). I Här huserar en skyddsvärd fiskfauna.*

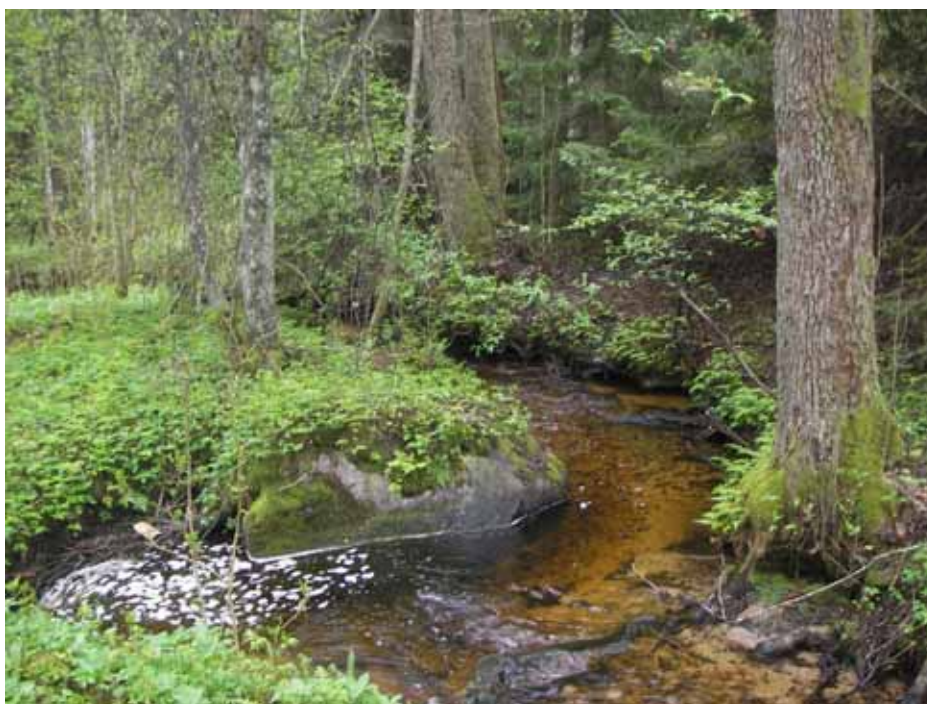
*Vid Böksjötorp rinner Åksjöbäcken genom en ganska djup ravin och naturmiljön som man finner här är en god representant för en orörd bäckmiljö.*

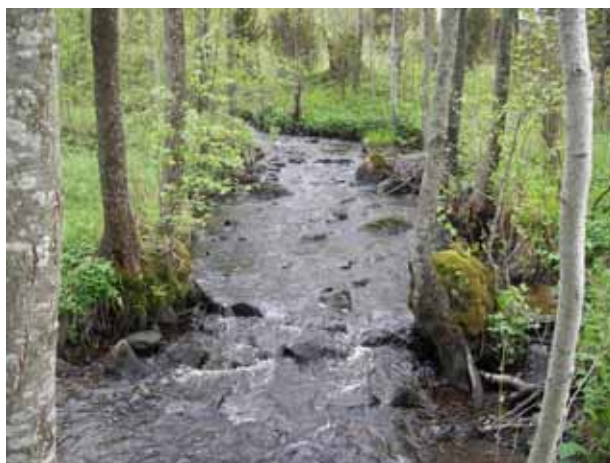
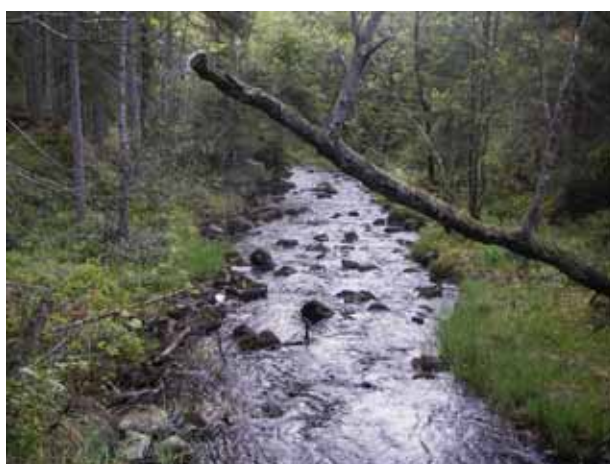
*Trehörningsbäckens nedre respektive övre del. Här finns bl a fina strömsträckor som till betydlig del är orensade.*

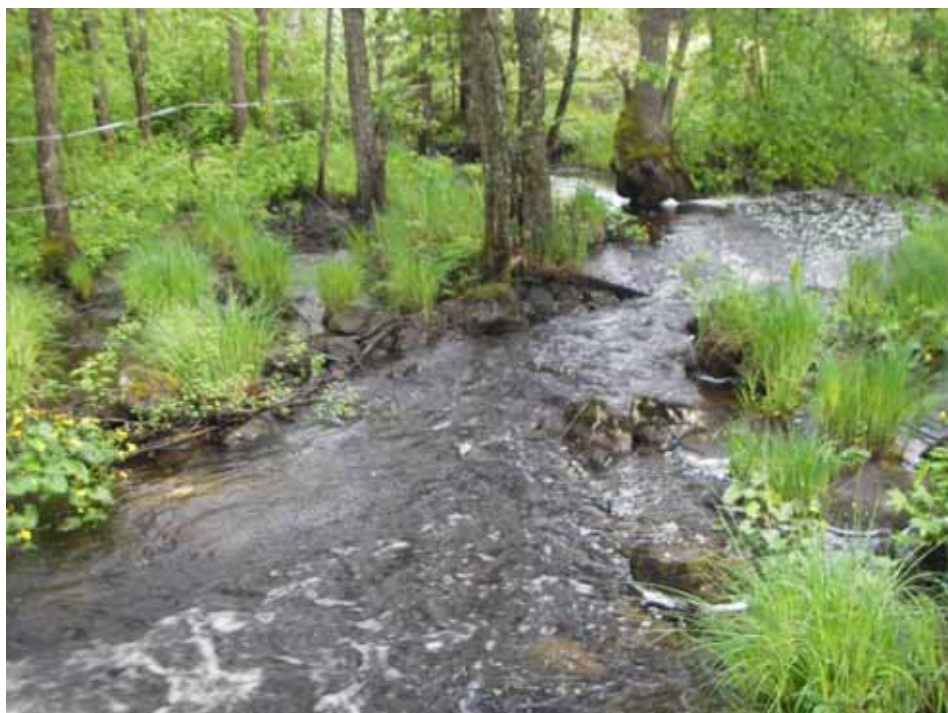
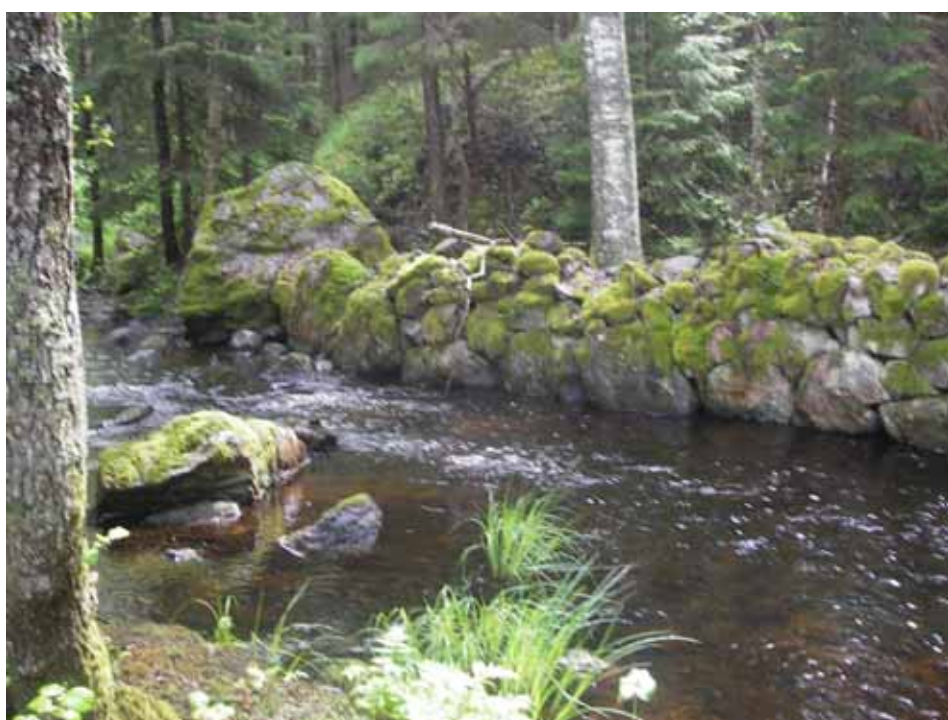
*Övre bild: Hålldammsbäcken utgörs vid Myckelmossa såg av ett synnerligen fint område där bäcken strömmar fram nere i en djup ravin. Nedre bild: I övre delarna av vattendraget är påverkan på fåran påtaglig och det finns stora stensättningar i stranden. Dock är vattendraget ändå förhållandevis naturligt.*
