# Åtgärdsplan för fiskevård och biologisk återställning i Pjältån

**Emåförbundet 2007**  
**På uppdrag av**  
**Länsstyrelsen i Östergötlands län**

T. Nydén & P. Johansson

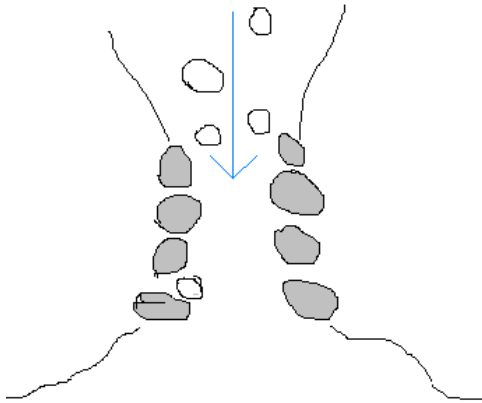
*Figur 4. principskiss på utflödet, efter åtgärd. En fiskräknare kan nu lättare monteras i mitten av ån. Mellanrummet bör vara ca 1 m brett.*

Eftersom detta är första vandringshindret i Pjältån ställs i princip krav på 100 % uppvandring för alla förekommande fiskarter men framförallt målarterna flodejonöga och havsöring. Vi rekommenderar därför att dammresterna avlägsnas delvis och att området ”städas upp”. Eventuellt kan en fiskräknare placeras här och åtgärden syftar även till att förbereda en sådan installation. I den fria passagen placeras sten och block utmed kanterna så att en ränna skapas, ca 1-2 m bred, (se fig 4.) Åtgärden sker lämpligen i samband med biotopvård uppströms.

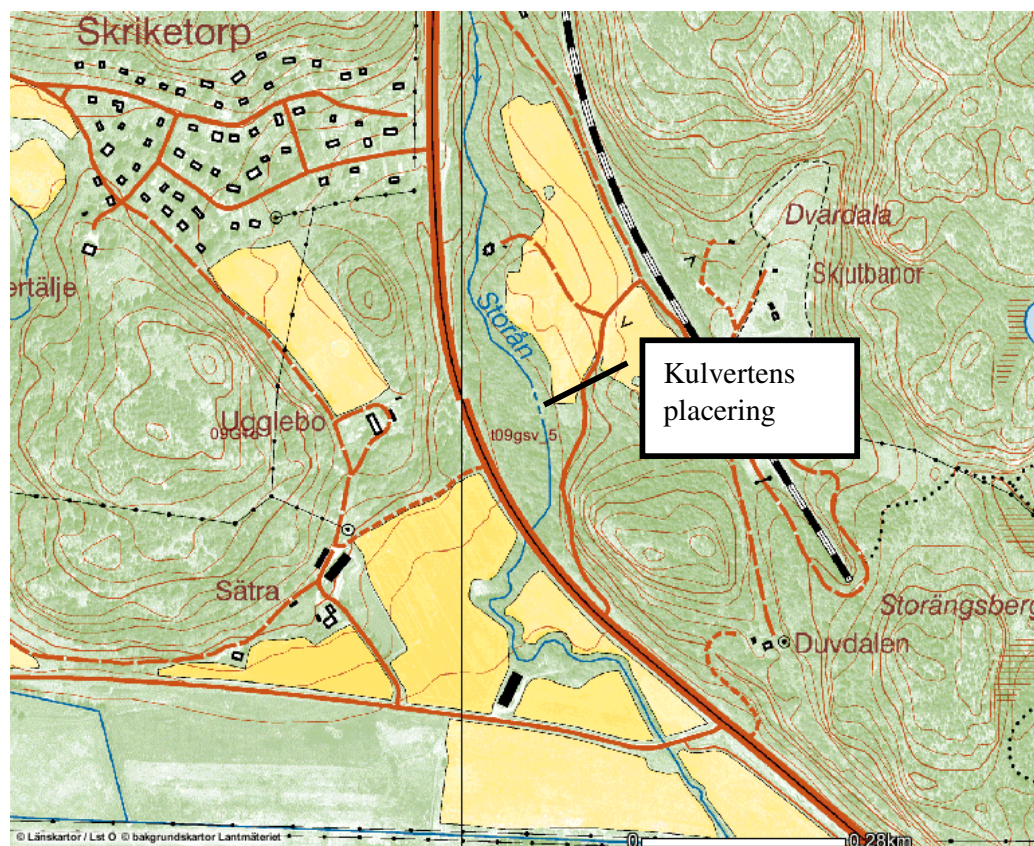
Figur 15. Översiktskarta på lokal 5 "Skriketorpsravinen – VH 2". Pjältån är kulverterad uppströms RV 55. Denna del bör ersättas med en naturlig åsträcka. Området är markerat. Källa: [www.gis.lst.se](http://www.gis.lst.se).

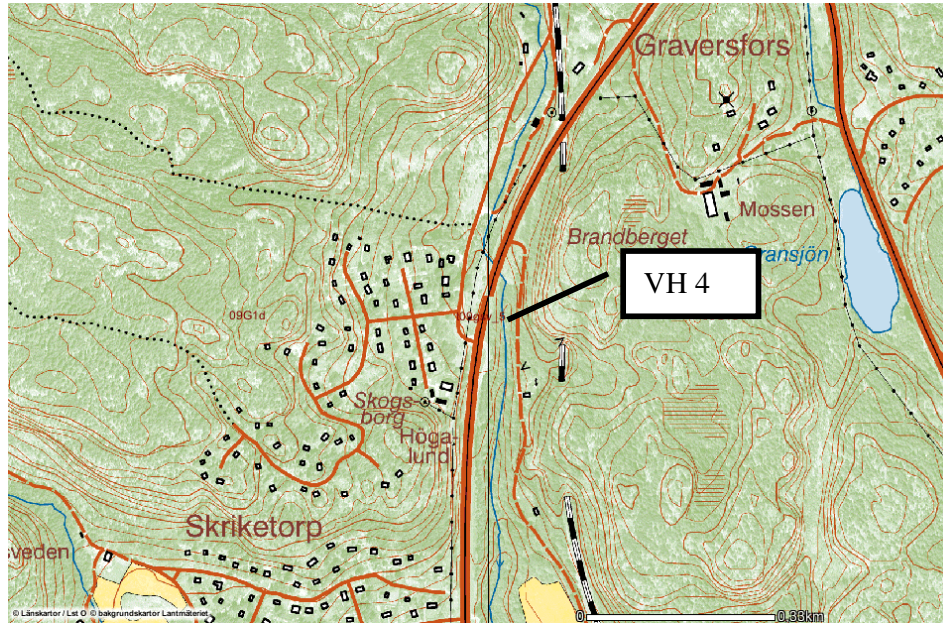
Figur 18. Översiktskarta på lokal 7, vandringshinder VH4. Mycket svårpasserbart hinder. Källa: [www.gis.lst.se](http://www.gis.lst.se).

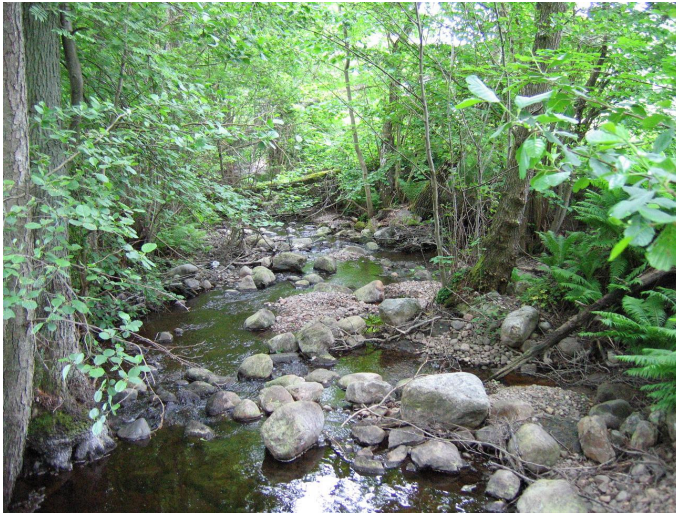
Vid bron intill skidbacken är ån föredömligt biotopvårdad. Sträckan uppströms bron är kort och avslutas dels av ett kraftverk, dels av en torrfåra som höll mycket lite vatten vid inventeringstillfället. En hel del havsöring observerades dock här också och sannolikt sker lek i torrfåran vid höga höstflöden, varav merparten av ynglen troligen går förlorade under sommaren pga låga flöden och utfällning av järnoxid via tillrinnande grundvatten.

*Figur 26. Hultån vid vägbron intill skidbacken – nyligen biotopvårdad och mycket fin lek- och uppväxtlokal för havsöring. Foto: T. Nydén.*
