**F**örslag på åtgärder för att förbättra  
biotoper i tre vattendrag på  
Vikbolandet – *Vadsbäcken, Bjärkusaån  
och Varaån*

## Sammanfattning

På uppdrag av Länsstyrelsen i Östergötland har en åtgärdsplan med åtgärdsförslag tagits fram för Vadsbäcken, Bjärkusaån och Varaån på Vikbolandet. Åtgärdsförslagen har tagits fram med målsättningen att det ska gå att skapa bättre biotoper inom och i anslutning till vattendragen.

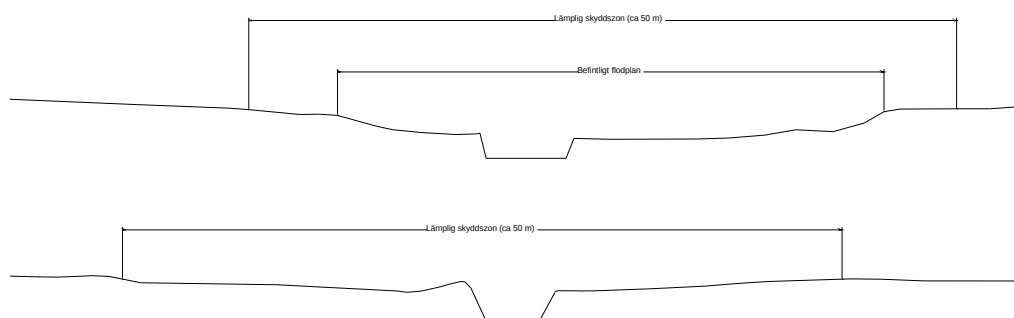
Delområdet har länge varit påverkat, men utvecklat naturliga karaktärer och förutsatt att åtgärder utförs nedströms (vilket har betydelse för vattennivån här) behöver inga aktiva åtgärder utföras. I stället räcker det att en skyddszon som motsvarar lite mer än en flodplansbredd (ca 50 m) anläggs, därefter får vattendraget utvecklas på egen hand. Skyddszonen ska läggas så att den täcker lite mer än flodplanet och i förekommande fall ravinbildningen kring fåran. Där det inte finns ett uttalat flodplan eller tydliga rester av det läggs skyddszonen på den yta som sannolikt kommer att utvecklas till ett flodplan, vilket normalt sett motsvarar lägsta partiet runt fåran. Åtgärden visas i Figur 25.

**Figur 25.** Principskiss över åtgärdsförslag 3 på Lokal C, Delområde 4 i Vadsbäcken. Åtgärden innebär att en skyddszon om 50 m anläggs och att den därefter får utvecklas fritt med vattendraget. Där det redan finns ett flodplan och/eller en ravinbildning ska skyddszonen täcka lite mer än flodplanet/ravinen (visas i övre sektionen). Där det inte finns ett uttalat flodplan eller rester av ett flodplan läggs skyddszonen på den yta som sannolikt kommer att utvecklas till ett flodplan (nedre sektion), vilket normalt sett motsvarar lägsta partiet runt fåran.

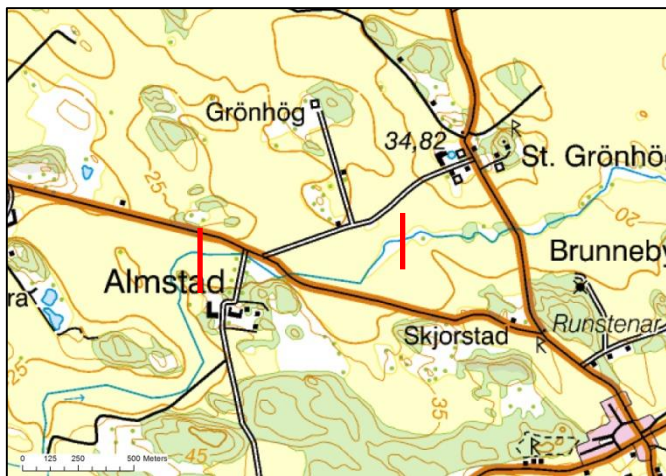
**Figur 26.** Lokal D i Vadsbäcken.

I detta 1 km långa område är fåran helt utträtad till ett dike. Detta område blev påverkat senare än området nedströms (Delområde 4 inom Lokal C). Till största delen är miljön onaturlig och stranden består av åker men på en 200 m lång sträcka ungefär mitt i lokalen finns det kvar rester av ett flodplan samt rester av forna fåran. Flodplanet är ej uppodlat där. Även i nedre delen av lokalen finns rester av fåran kvar, men dessa är mycket svåra att se och har plöjts sönder. Strax uppströms vägen ligger det sten i stranden. Eventuellt har det legat en liten strömnacke där.

I övre delen angränsar värdefulla hagmarker och en restaurering skulle kunna bidra till ökade naturvärden i det området. Vid besöket observerades vattensalamander i blöta partier på det forna flodplanet vid hagmarken.

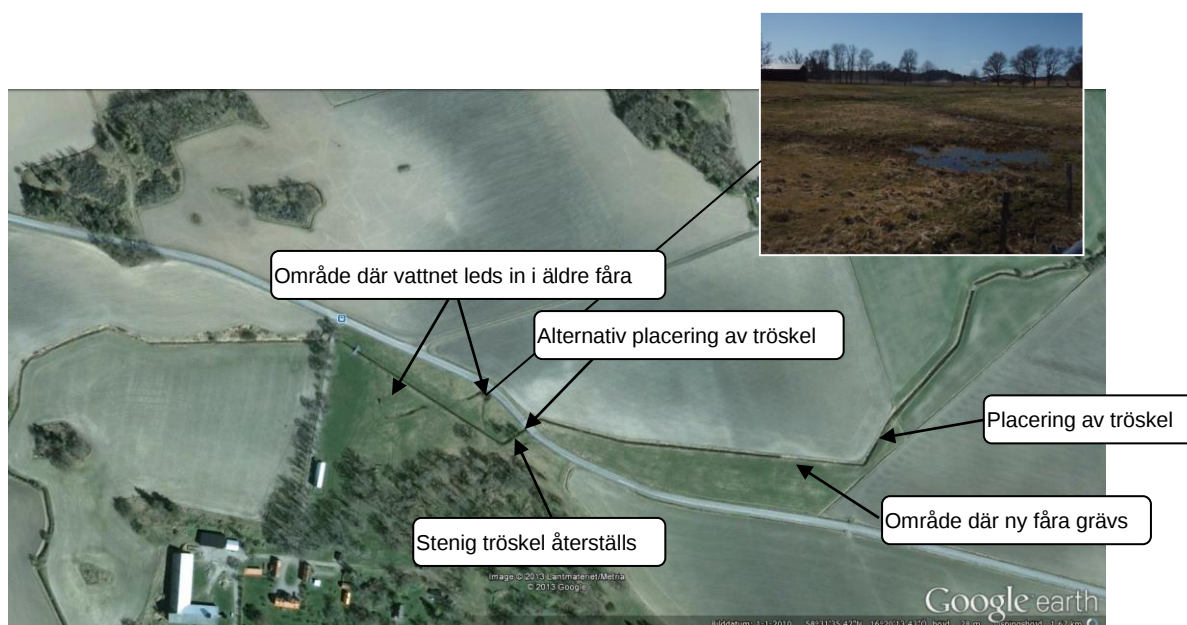
**Figur 27.** Principskiss över åtgärdsförslag 20 på Lokal D i Vadsbäcken. Åtgärden innebär att en tröskel anläggs längst ned i lokalen och att den gamla fåran grävs fram samt att vattnet leds in i gamla fåran där det finns rester av den. Fotot visar en del av den gamla fåran samt det gamla flodplanet.

För att återställa biotopen behöver flodplanet samt en meandrande fåra återskapas. För att detta ska vara möjligt måste först en tröskel anläggas i nedre delen av området. Tröskeln ska utformas så att det som ska utgöra flodplan i området uppströms tröskeln översvämmas vid ett 1.5-årsflöde (jämför med åtgärd 11, 14 och 15 på Lokal C). Därefter grävs en ny fåra i de områden där ursprungsåran ej finns kvar. Där fåran finns kvar (det vill säga uppströms vägen) leds vattnet in i den ursprungliga.

Utöver det som nämns ovan återställs också den steniga tröskeln ovan vägen. Slutligen måste området närmast vattendraget lämnas som en skyddszon med fri utveckling (jämför med Åtgärd 18, Lokal C).

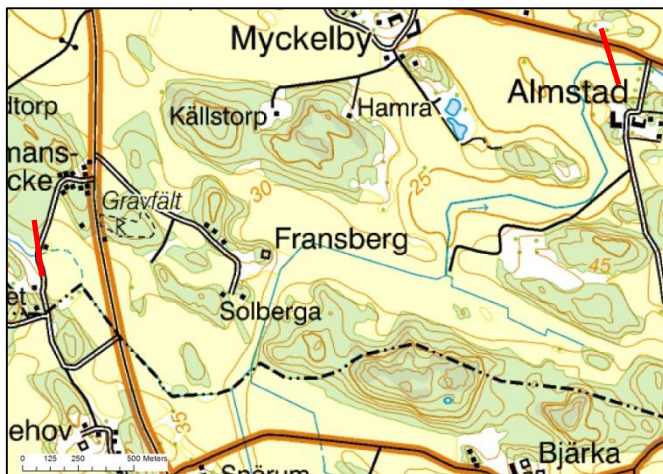
Figur 28. Lokal E i Vadsbäcken.

Hela lokalen består av en rätad, kanaliserad fåra omgiven av åkermark. Större delen av lokalen saknar skyddszon mot åkermarken, träd, buskar och LWD saknas i stort sett helt. Lokalen ingår i ett diktningföretag vilket täcker nästan hela lokalen.

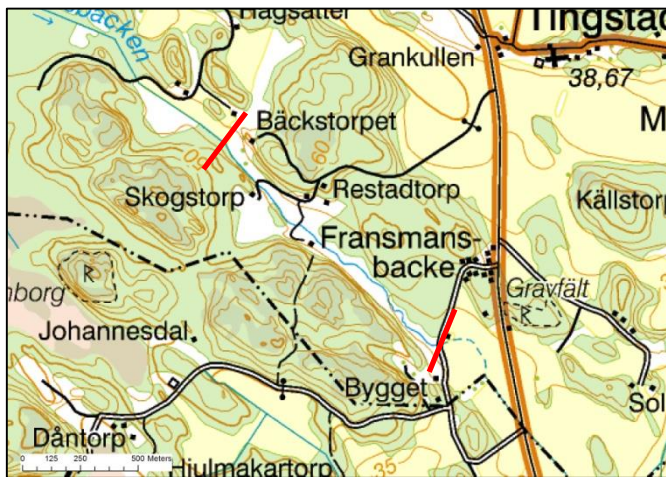
Figur 29. Lokal F i Vadsbäcken.

Lokalen består nederst (upp till Skogstorp) av en relativt naturligt ringlande bäck med ett litet flodplan. Vissa delar är uträtade, främst närmast Skogstorp, men på det hela är naturligheten ändå relativt hög. På vissa håll ligger sten upprepade i stranden. Bäckens källpåverkan och översvämningssytorna kring bäcken är ofta riktigt blöta. I området närmast Skogstorp finns öppna före detta ängsmarker kvar, men längre ned finns en mix av skog och öppna ytor. Vid fältbesöket bedömdes det att det sannolikt legat en liten naturlig stentröskel längst ned på lokalen, men den är tyvärr bortrensad.

Ovanför Skogstorp är påverkan större och vattendraget har dikeskaraktär. Det finns dock kvar vissa naturliga karaktärer, bland annat rester av ett flodplan. En viss källpåverkan observerades även här.

Stora delar av lokalen har relativt stabila förhållanden, men i betydliga delar är erosion den dominanta processen. Erosionen beror bland annat på att det är rensat inom lokalen och att det är rensat nedströms lokalen. Erosionen är inte speciellt kraftig och på flera håll har död ved som fått ligga kvar i fåran lindrat erosionspåverkan och bidragit till stabilare förhållanden. Skulle veden avlägsnas skulle erosionen öka kraftigt.

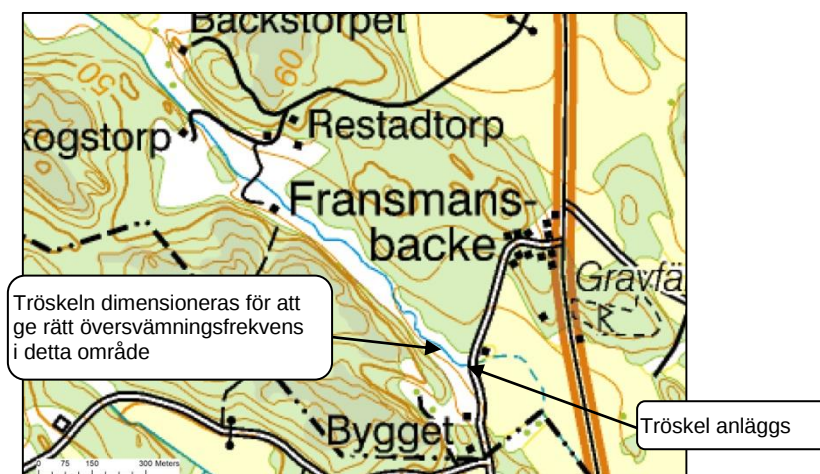
**Figur 31.** Översikt över Åtgärd 23 på Lokal F i Vadsbäcken som innebär att en tröskel läggs i nedre delen av lokalen. Tröskeln dimensioneras så att den ger rätt översvämningsfrekvens i kärmarken i området uppströms.

Eftersom det är rensat nedströms måste en tröskel skapas i området längst ned. Tröskeln ska skydda vattendraget från erosion samt säkerställa att kärrmarken ej dräneras. Tröskeln ska utformas så att vattennivån uppströms tröskeln blir samma som den var ursprungligen. Åtgärden är nästan analog med Åtgärd 11, Lokal C, Delområde 2. Här är det dock inte säkert att det är ett 1.5-årsflöde som ska ge översvämning utan troligen ska det vara blötare här. För att reda ut vilken nivå som var innan nivån påverkades görs en enkel hydrologisk undersökning av kärrmarken strax uppströms. För mer information om denna typ av åtgärd, se Lokal C. Åtgärden visas i Figur 31.

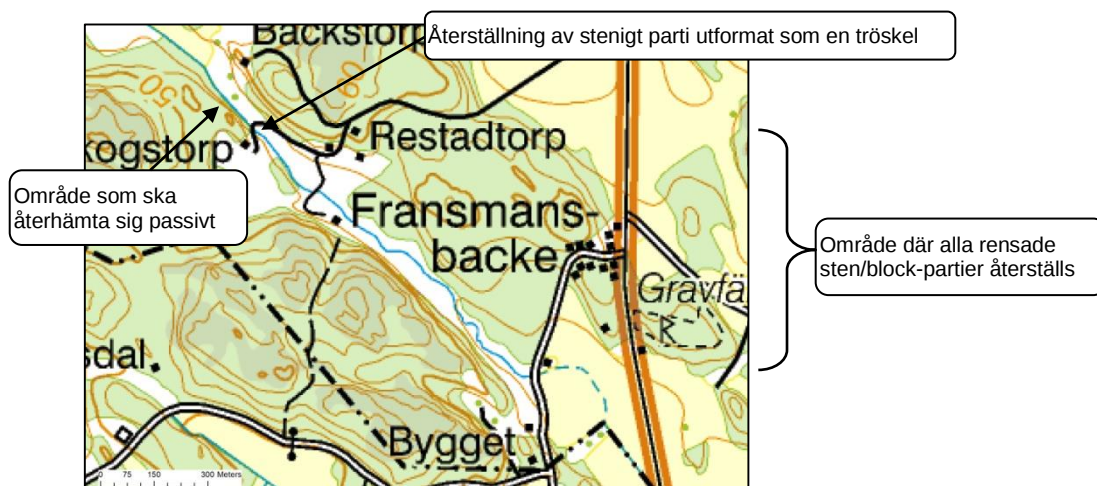
**Figur 32.** Översikt över Åtgärd 24 på Lokal F i Vadsbäcken som innebär att steniga, blockiga rensade partier återställs.

I de delar av vattendraget i området mellan vägpassagen vid Skogstorp och lokalens nedre avgränsning där stenar, block rensats bort återförs de till vattendraget.

De stenar som rensats bort vid vägpassagen vid Skogstorp bör återföras på ett sådant sätt att en tröskel skapas (utförs enligt samma princip som Åtgärd 23). Eventuellt kan lite material behöva tillföras utifrån. Helst ska vattennivån bli ungefär lika hög som den varit ursprungligen. Syftet är att möjliggöra att området strax uppströms ska kunna återhämta sig på egen hand.

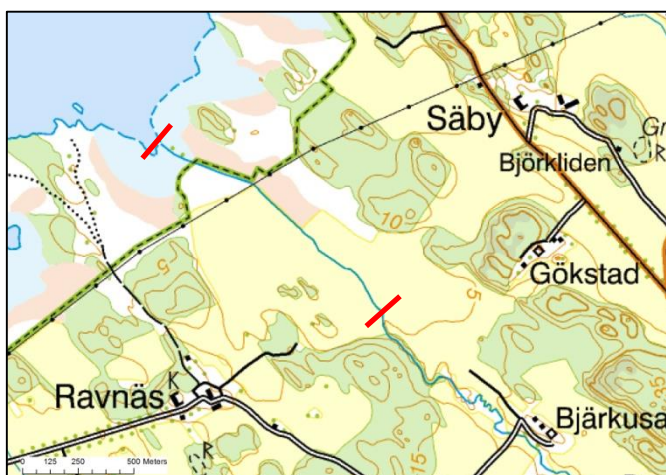
**Figur 33.** Lokal A i Bjärkusaån.

Nederst på lokalen, i området närmast Svensksundsviken omges vattendraget av betad kärrmark, men i övrigt kantas vattendraget av åkermark vilket är det dominerande markslaget i lokalens närmiljö.

Hela sträckan är omgrävd och kanaliserad. Utmed vattendraget ligger vallar av rensmassor. Miljön är homogen och vattendraget har kraftig dikeskaraktär.

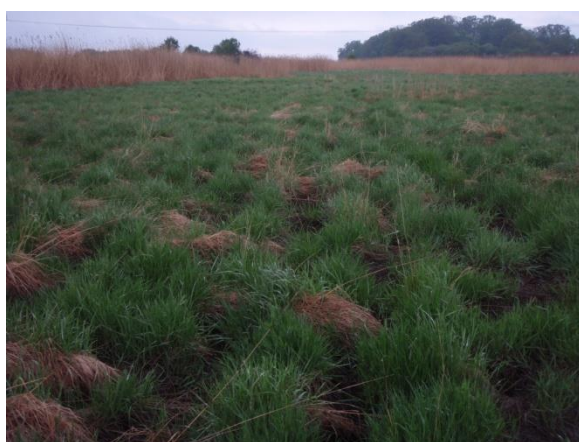
**Figur 34.** Bjärkusaåns närmiljö i nedre delen av Lokal A.

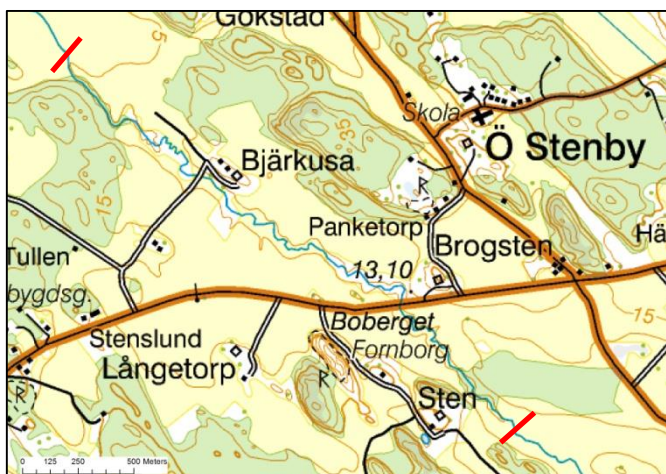
**Figur 35.** Lokal B i Bjärkusaån.

Inom hela lokalen bedömdes erosion utgöra den dominanta processen och det var tydligt att denna process kommer att fortgå under lång tid om inga åtgärder vidtas. Vid skogsområdet i övre delen av lokalen fanns mycket LWD vilket hade lindrat erosionsprocessen betydligt inom just det området.

Längst ned på lokalen finns en brant fors som kan stoppa simsvaga fiskarter. Vandringshindret har uppstått på grund av att fåran nedströms forsen rensats och fördjupats.

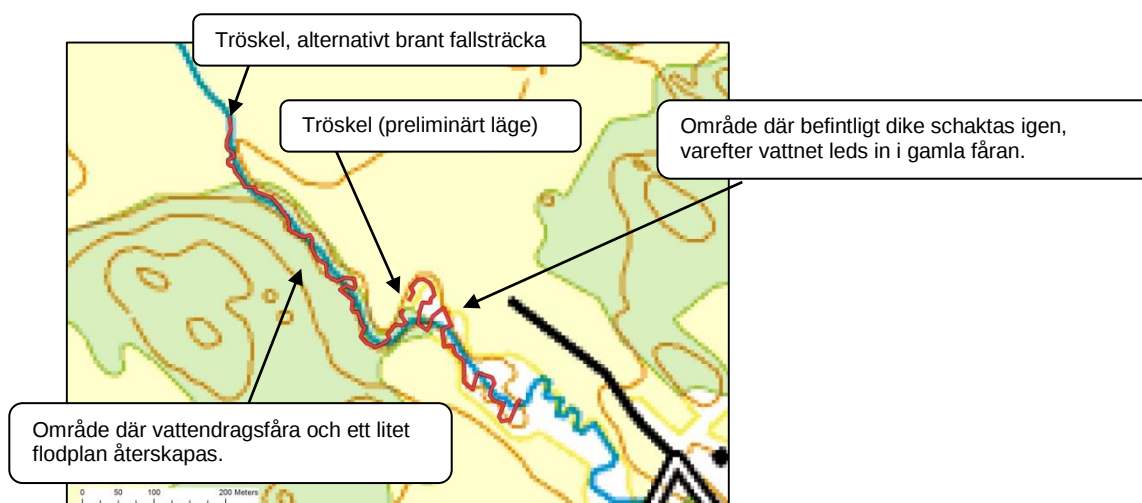
**Figur 37.** Översikt som visar åtgärdsförslag 7 för Lokal B i Bjärkusaån. Det nya loppet som är inritat med rött är endast ungefärligt inritat efter hur det sett ut innan rätningen. Åtgärden innebär att flodplan och vattendrag återskapas i nedre halvan av det markerade området, i övre halvan återställs miljön genom att befintligt dike schaktas igen och genom att vattnets leds in i gamla fåran. I nedre del av det markerade området och i mitten av området anläggs trösklar som ska se till att vattennivån uppströms trösklarna når upp till flodplanet vid ett 1.5-årsflöde.

I övre halvan av det berörda området schaktas det nuvarande diket igen och istället leds vattnet in i de gamla fårorna som finns kvar. Dessa är sannolikt ganska påverkade och behöver återställas innan detta utförs, bland annat genom att vegetation avlägsnas. Jämför även med Lokal C, Delområde 1 i Vadsbäcken.

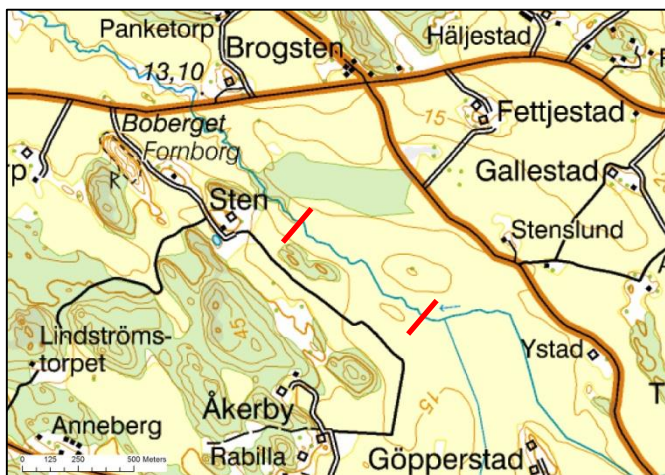
Figur 38. Lokal C i Bjärkusaån.

Lokalen utgörs av en omgrävd sträcka. Även om vattendraget är omgrävt finns det kvar ett någorlunda ringlande lopp och i stranden finns rester kvar av det forna flodplanet. En stor del av flodplanet tycks var övertäckt av rensmassor. Eftersom lokalen nedströms är ganska naturlig är vattennivån inom denna lokal inte allt för låg, jämfört med vad som hade varit fallet om exempelvis lokalen nedströms också varit påverkad. Detta innebär att det går att restaurera lokalen utan att behöva höja upp vattennivån speciellt mycket.

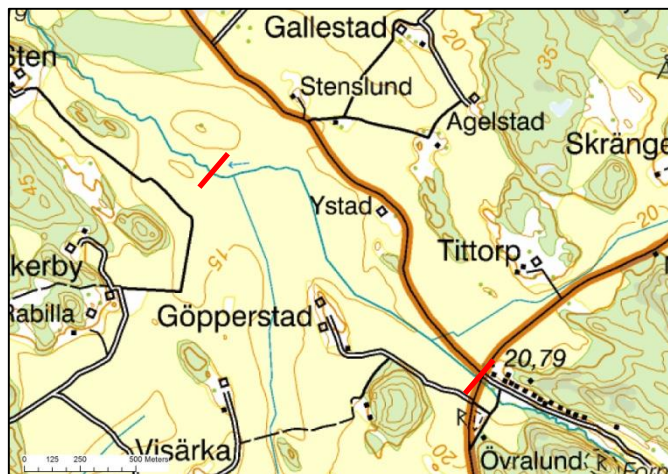
**Figur 40.** Lokal D i Bjärkusaån.

Hela lokalen består av ett flackt område med åkrar. Vattendraget är helt uträtat och kanaliserat. Större delen av lokalen saknar skyddszon mot åkermarken. Träd, buskar och LWD saknas i stort sett helt.

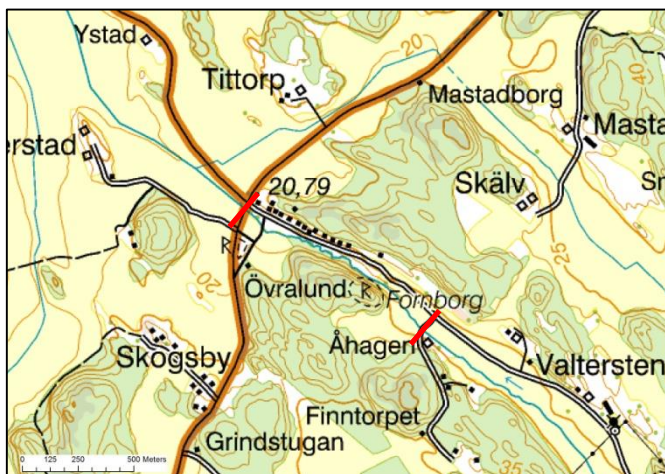
Figur 41. Lokal E i Bjärkusaån.

De delar av fåran som inte är rensade eller rätade är ändå påverkade genom att fåran under senare år skurit sig ned onaturligt mycket i sedimenten, på samma vis som det skett på Lokal B. Denna process pågår fortfarande, men då detta inte är långt gånget går det att restaurera. Orsaken är sannolikt att det är rensat nedströms (Lokal C) och i nedre del av lokalen (sannolikt beror det också på andra orsaker). Även i de mer påverkade delarna av lokalen är det en hel del erosion. På vissa håll har dock situationen lindrats på grund av att LWD fallit ned i fåran och ”trösklat upp” vattennivån.

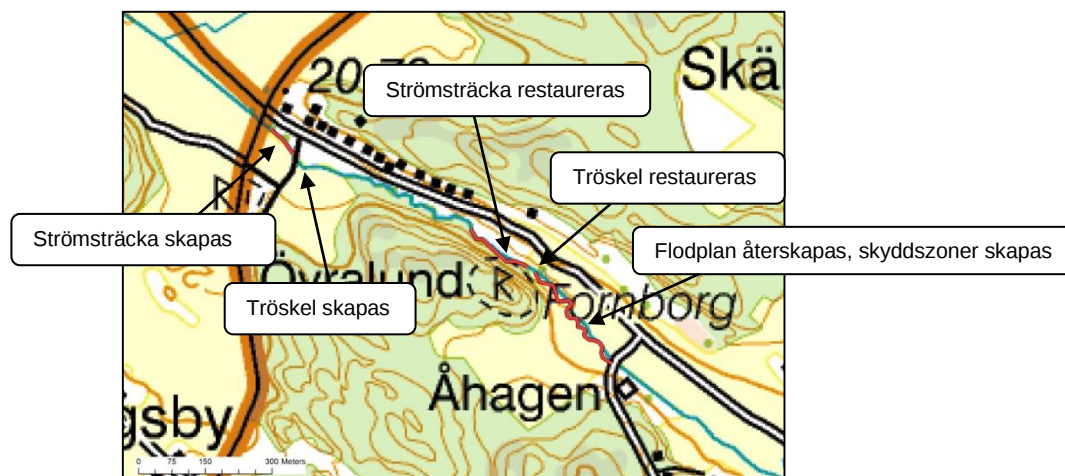
**Figur 43.** Översikt som visar åtgärdsförslag 16 (textrutorna på södra sidan) samt åtgärdsförslag 17 (textrutorna på norra sidan) för Lokal E i Bjärkusaån. Åtgärdsförslag 16 innebär att en strömsträcka skapas som övergår till en tröskel i övre del. Tröskeln dimensioneras så att vattennivån uppströms tröskeln når upp till flodplanet vid ett 1.5-årsflöde. Åtgärdsförslag 17 innebär att en strömsträcka återskapas och att strömsträckan i övre delen ska utgöra en tröskel som ska hålla samma vattennivå som den gjort ursprungligen. Åtgärdsförslag 17 innebär också att flodplanet uppströms strömsträckan restaureras genom att rensmassor avlägsnas varefter en skyddszon skapas kring vattendraget.

Sannolikt har det tidigare legat en strömsträcka på samma plats tidigare, men den har troligen haft lägre lutning. Detta innebär att det kan behövas förstärkningar i stränderna för att undvika oönskad förskjutning i sidled (materialet i stränderna är sannolikt relativt finkornigt). Preliminärt bör tröskeln placeras uppströms den äldre vägpassagen.

Åtgärden är likartad Åtgärd 15 på Lokal C, Delområde 2 i Vadsbäcken. För mer detaljer om utförande, se Vadsbäcken. En översikt över åtgärden visas i Figur 43.

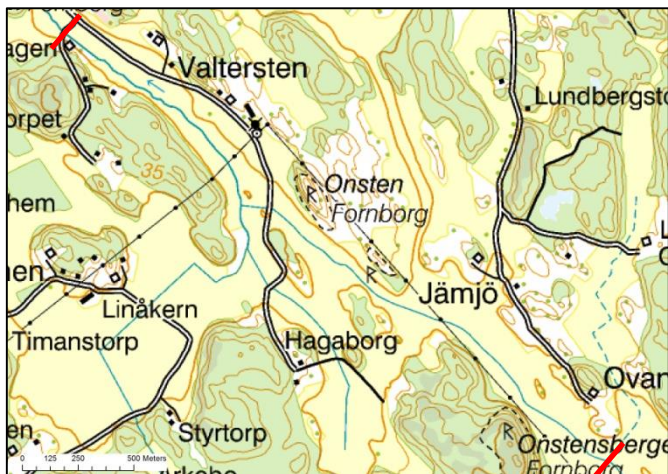
Figur 44. Lokal F i Bjärkusaån.

Hela lokalen består av ett flackt område med åkrar. Vattendraget är helt uträtat och kanaliserat. Större delen av lokalen saknar skyddszon mot åkermarken. Träd, buskar och LWD saknas i stort sett helt. Dikningsföretag finns i lokalens övre del.

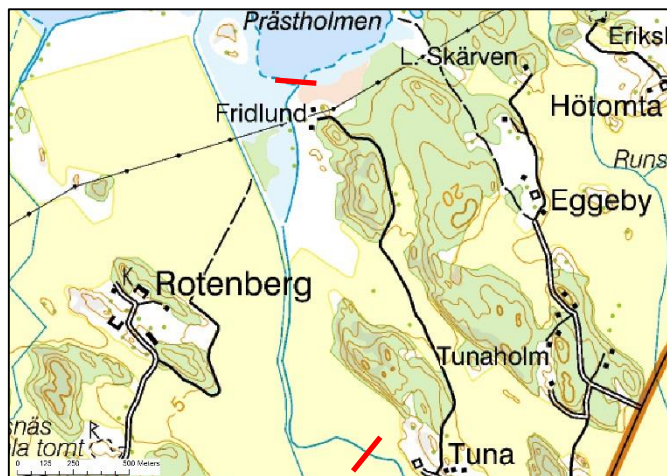
Figur 45. Lokal A i Varaån.

Vattendraget har inom lokalen varit påverkat sedan länge och kanaliseringen av vattendraget har skett i omgångar. Sannolikt har det ursprungligen varit ett system med många olika fåror vilket äldre kartmaterial samt Lantmäteriets höjddata indikerar. Det område som är invallat har tidigare utgjort en del av vattendragets översvämningssmiljö.

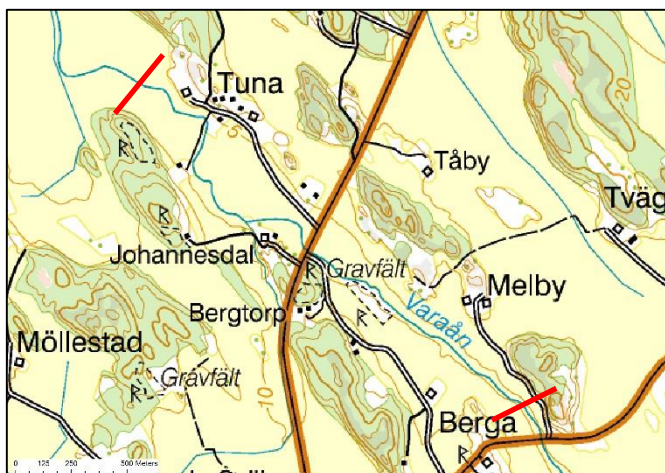
Figur 46. Lokal B i Varaån.

Lokalen ligger i ett fornlämningsrikt område (Länsstyrelsen i Östergötland 2001) och delar av ån kantas av fornlämnningar (till exempel Klockarejorden) vilket bidrar till naturmiljöns karaktär.

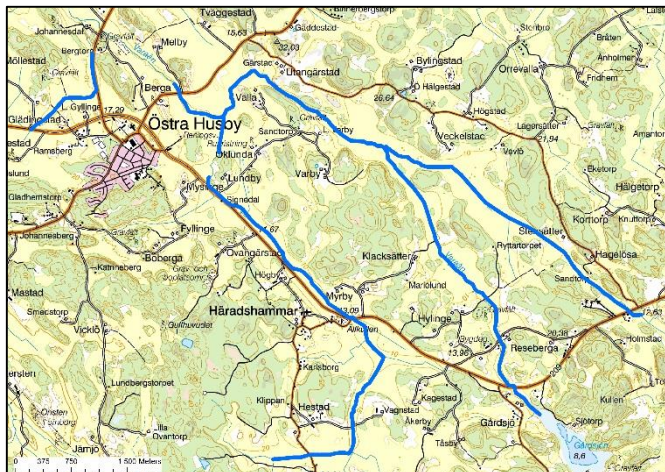
Figur 48. Lokal C i Varaån. Lokalen är uppdelad i flera delar.

Hela lokalen består av en rätad, kanaliserad fåra omgiven av åkermark. En mindre del av lokalen ingår i något dikningsföretag.

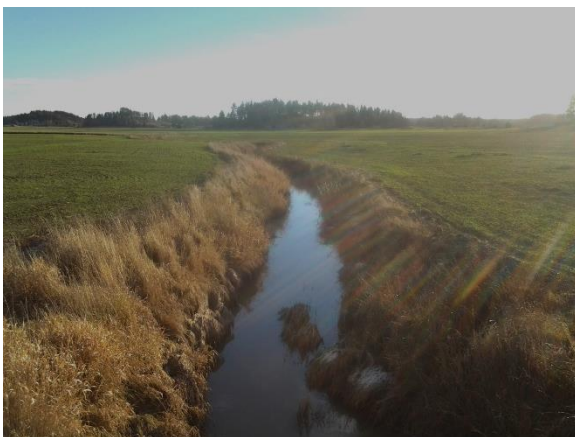
Figur 49. Foto över Varaån inom Lokal C.

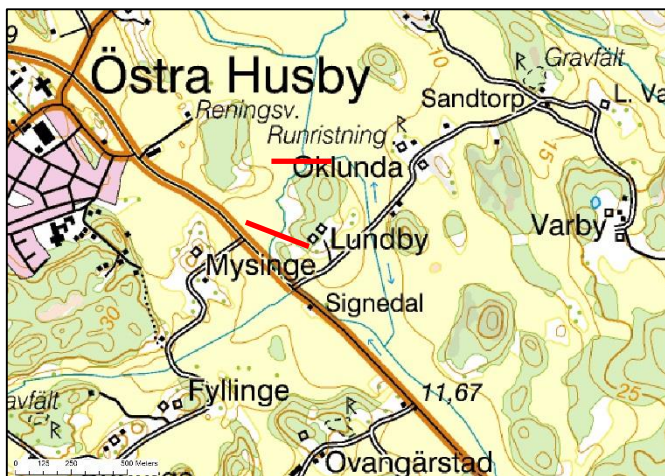
Figur 50. Lokal D i Varaån.

Erosion är den dominanta processen, särskilt i nedre delen av lokalen och det är tydligt att vattendraget strävar mot ett mer meandrande lopp. På några håll har sekundära flodplan utvecklats.

Mitt på lokalen ligger tre korta, steniga strömnackar.

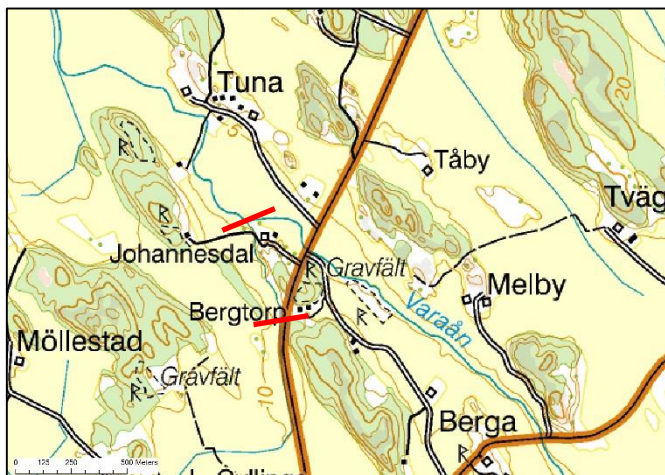
**Figur 52.** Lokal E, ett biflöde till Varaån.

Inom lokalen finns ganska mycket strömvattenmiljöer samt stenig och grusig botten, dessutom finns det tre mer utpräglade strömsträckor med brantare lutning. På några håll strömmar vattnet över klippor. På två ställen har vattnet styrts om vid klipporna vilket innebär att vandringsmöjligheten för simsvaga arter minskat. Några av strömsträckorna är rensade, men rensningen är ganska mild.

Den dominanta processen är erosion. Detta beror främst på att uträtningen skapat en lägre vattennivå och ett instabilt tillstånd (både vid rätningarna och uppströms) och att vattendraget strävar mot ett mer ringlande lopp. Stora delar av lokalen är dock endast mildt påverkade av erosion och förhållandevis stabila, de största erosionsproblemen är vid och uppströms rätningarna. Sannolikt är också påverkan på flödet orsak till erosionen. Detta innebär att fåran efterhand kommer att mejsla fram en ny, annorlunda morfologi, men påverkan har ännu inte gått särskilt långt och restaureringspotentialen är hög.
