# Metodistkyrkan

Byggnadsminne nr 44  
Slutrapport, antikvarisk kontroll  
Renovering av orgel

**RENOVERING AV ORGELN I BYGGNADSMINNET METODISTKYRKAN,  
FASTIGHETEN DOCKAN 25, KARLSKRONA KOMMUN**

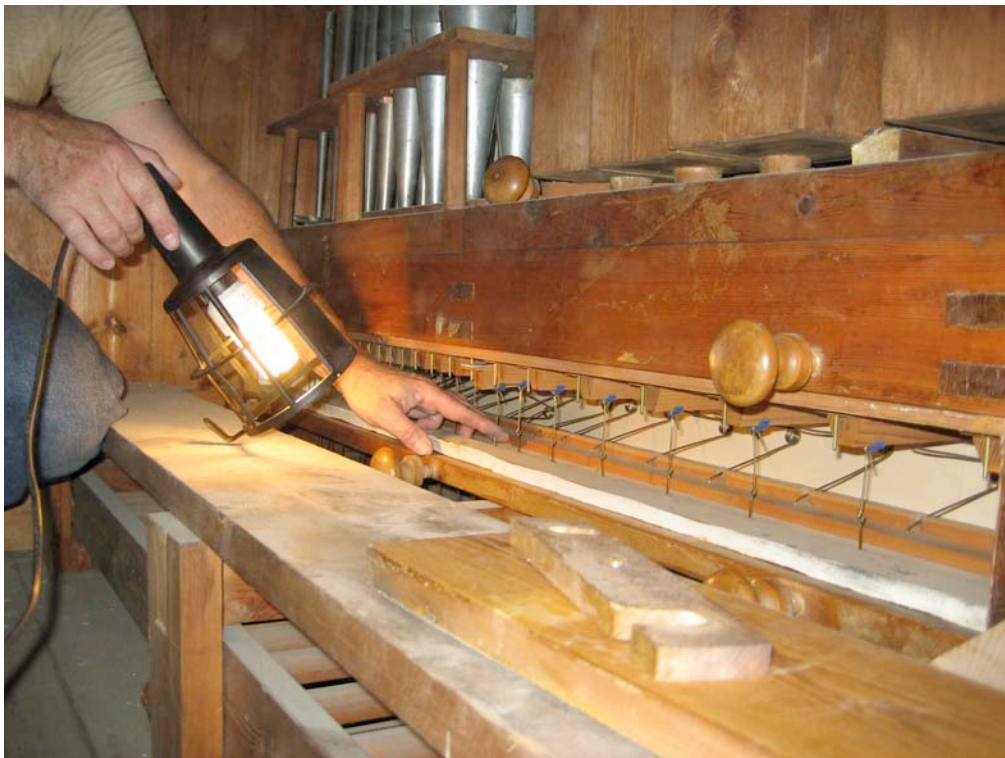
2006-09-25 Abstrakter

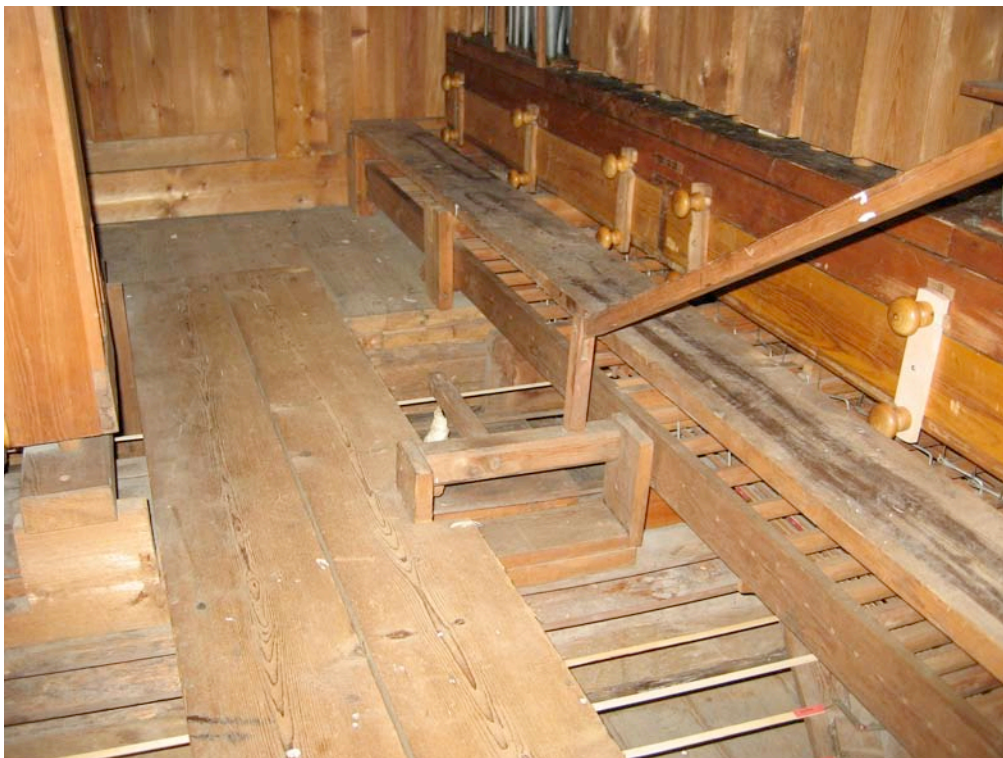
2006-10-26

Renoverad bälg

Orgeln var i dåligt skick och behövde renoveras för att kunna användas. Bälgen läckte och har därför renoverats i Lund och försetts med nytt skinn. Mellan väderlådan, slejfer och pistock fanns läckage vilka har tätats. Fasadpiporna var buckliga och trasiga och har renoverats. Mekanik och tangenter har setts över och ventilbrädornas svarvade fästskruvar har reparerats. Några av abstrakterna var av och nya har monterats.
