Vattenanknutna kulturmiljöer vid Mieån

Rapport: 2015:13

Utgivare: Länsstyrelsen Blekinge län, 371 86 Karlskrona.

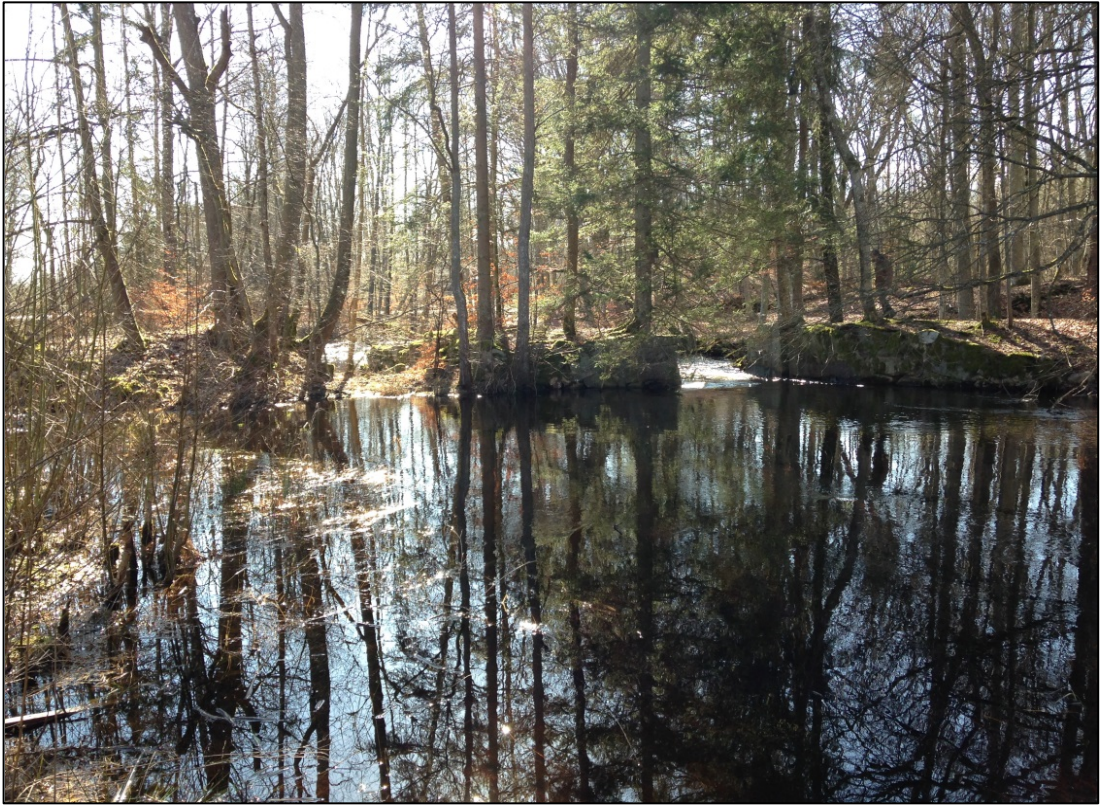
Bild 3. Översiktsbild av dammvallen norrifrån.

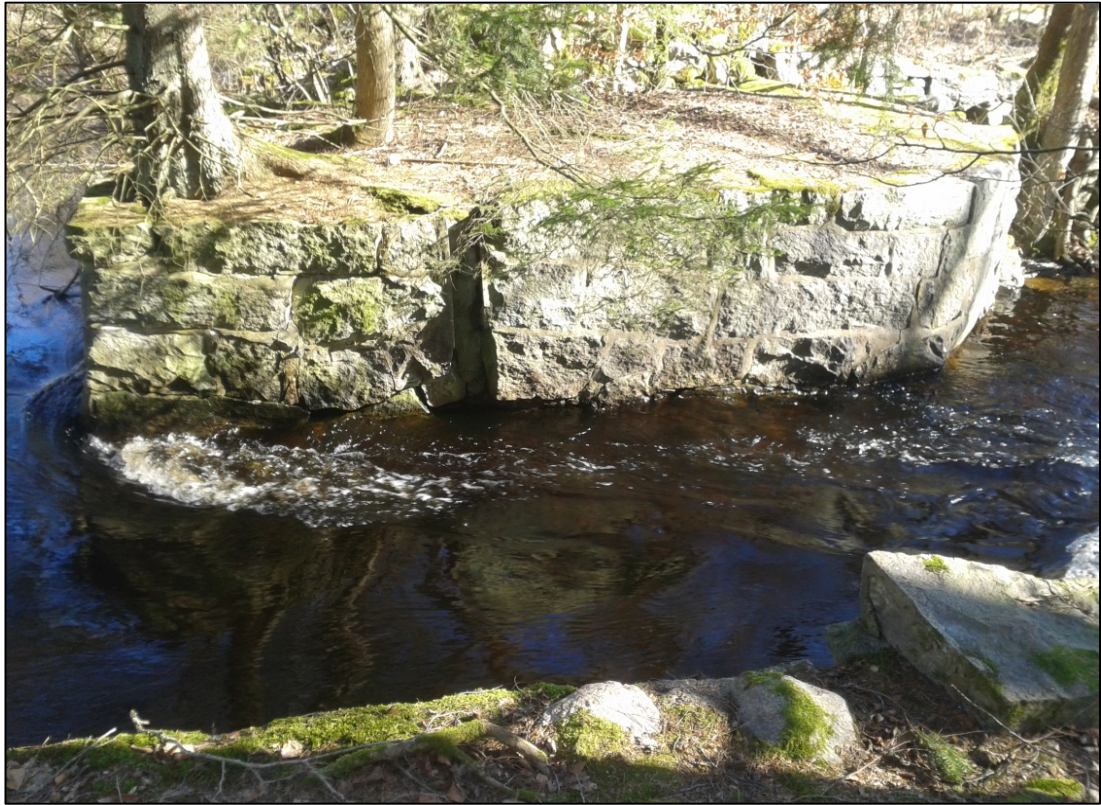
Bild 4. Här har en av dammluckorna suttit fästa

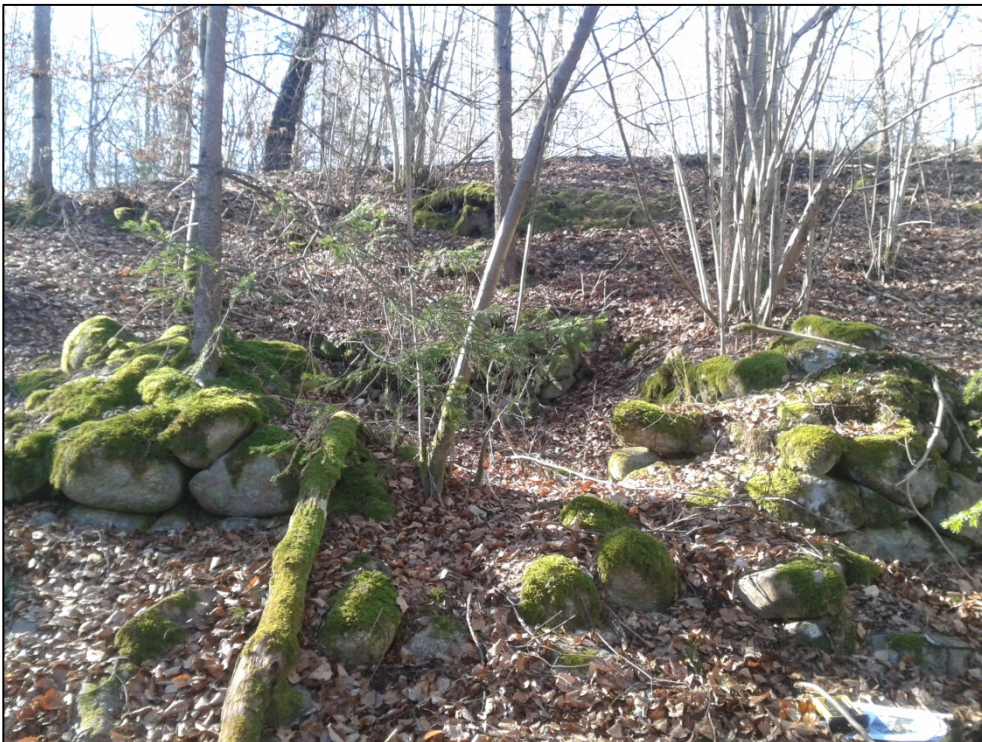
Bild 6. Jordkällargrunden nordväst om dammvallen.

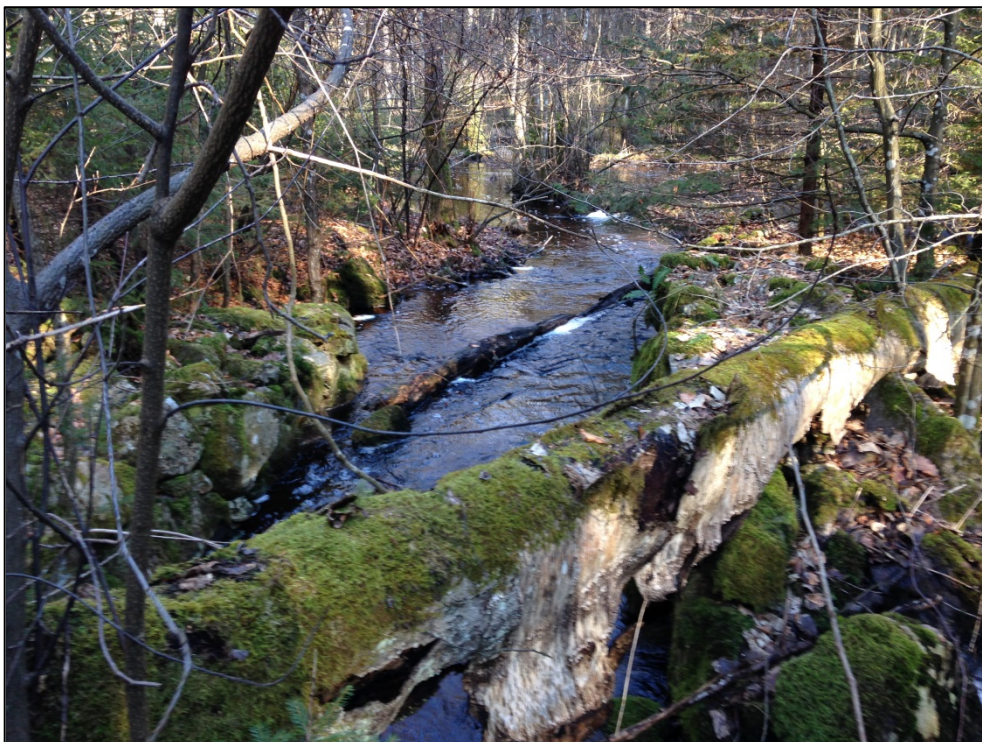
Vid den nordöstra kanten av dammvallen hittades vid besiktningen en husgrund, ca 4x4 meter stor bestående av ett skift med stenar. Det var

sannolikt grunden till den nordligaste av de små byggnaderna som redovisas på 1812 års karta.

Bild 1. Kvarnrännan mellan strandkanten och Mölleön. Till vänster i bild hittades husgrunden. På Mölleön till höger så har den andra kvarnbyggnaden legat enligt 1812 års karta.

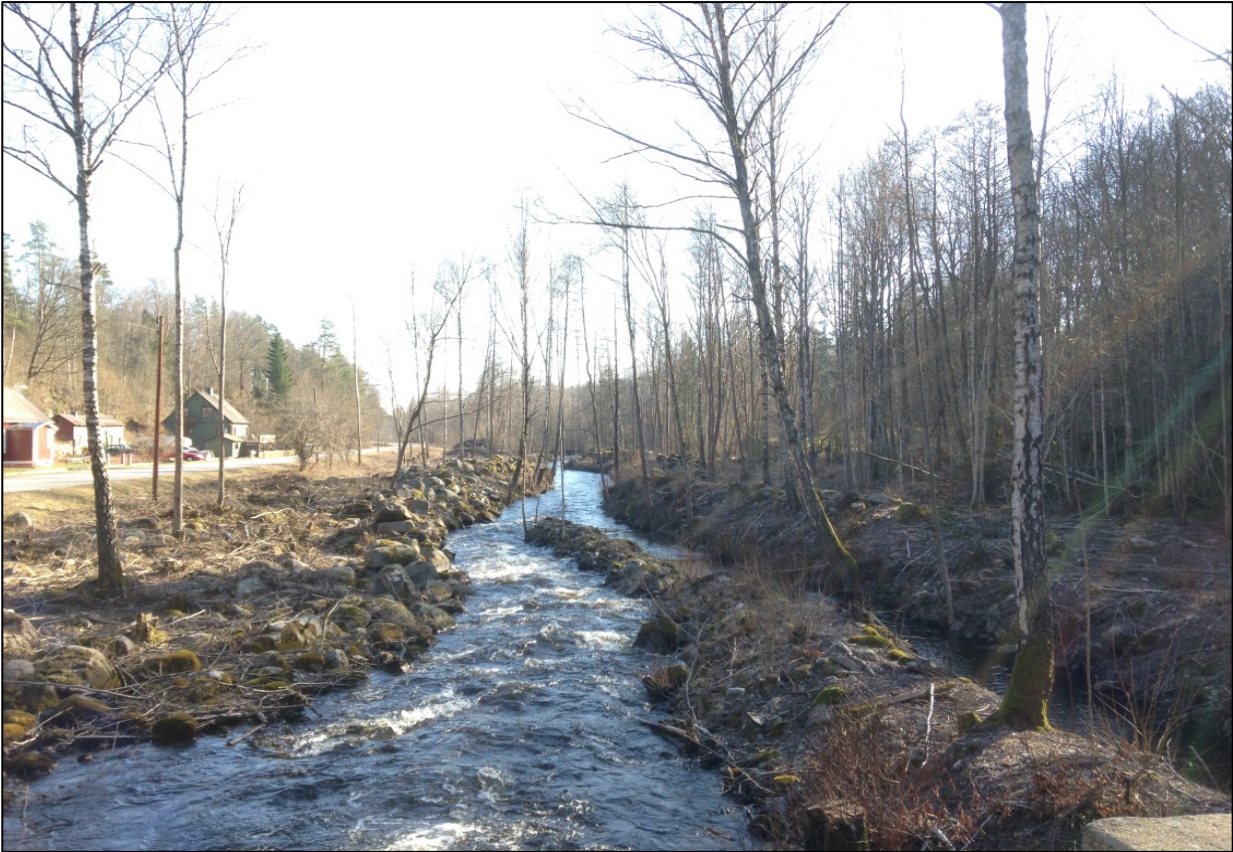
Bild 4. Huvudfåran till vänster och utloppskanalen till kraftverket till höger.

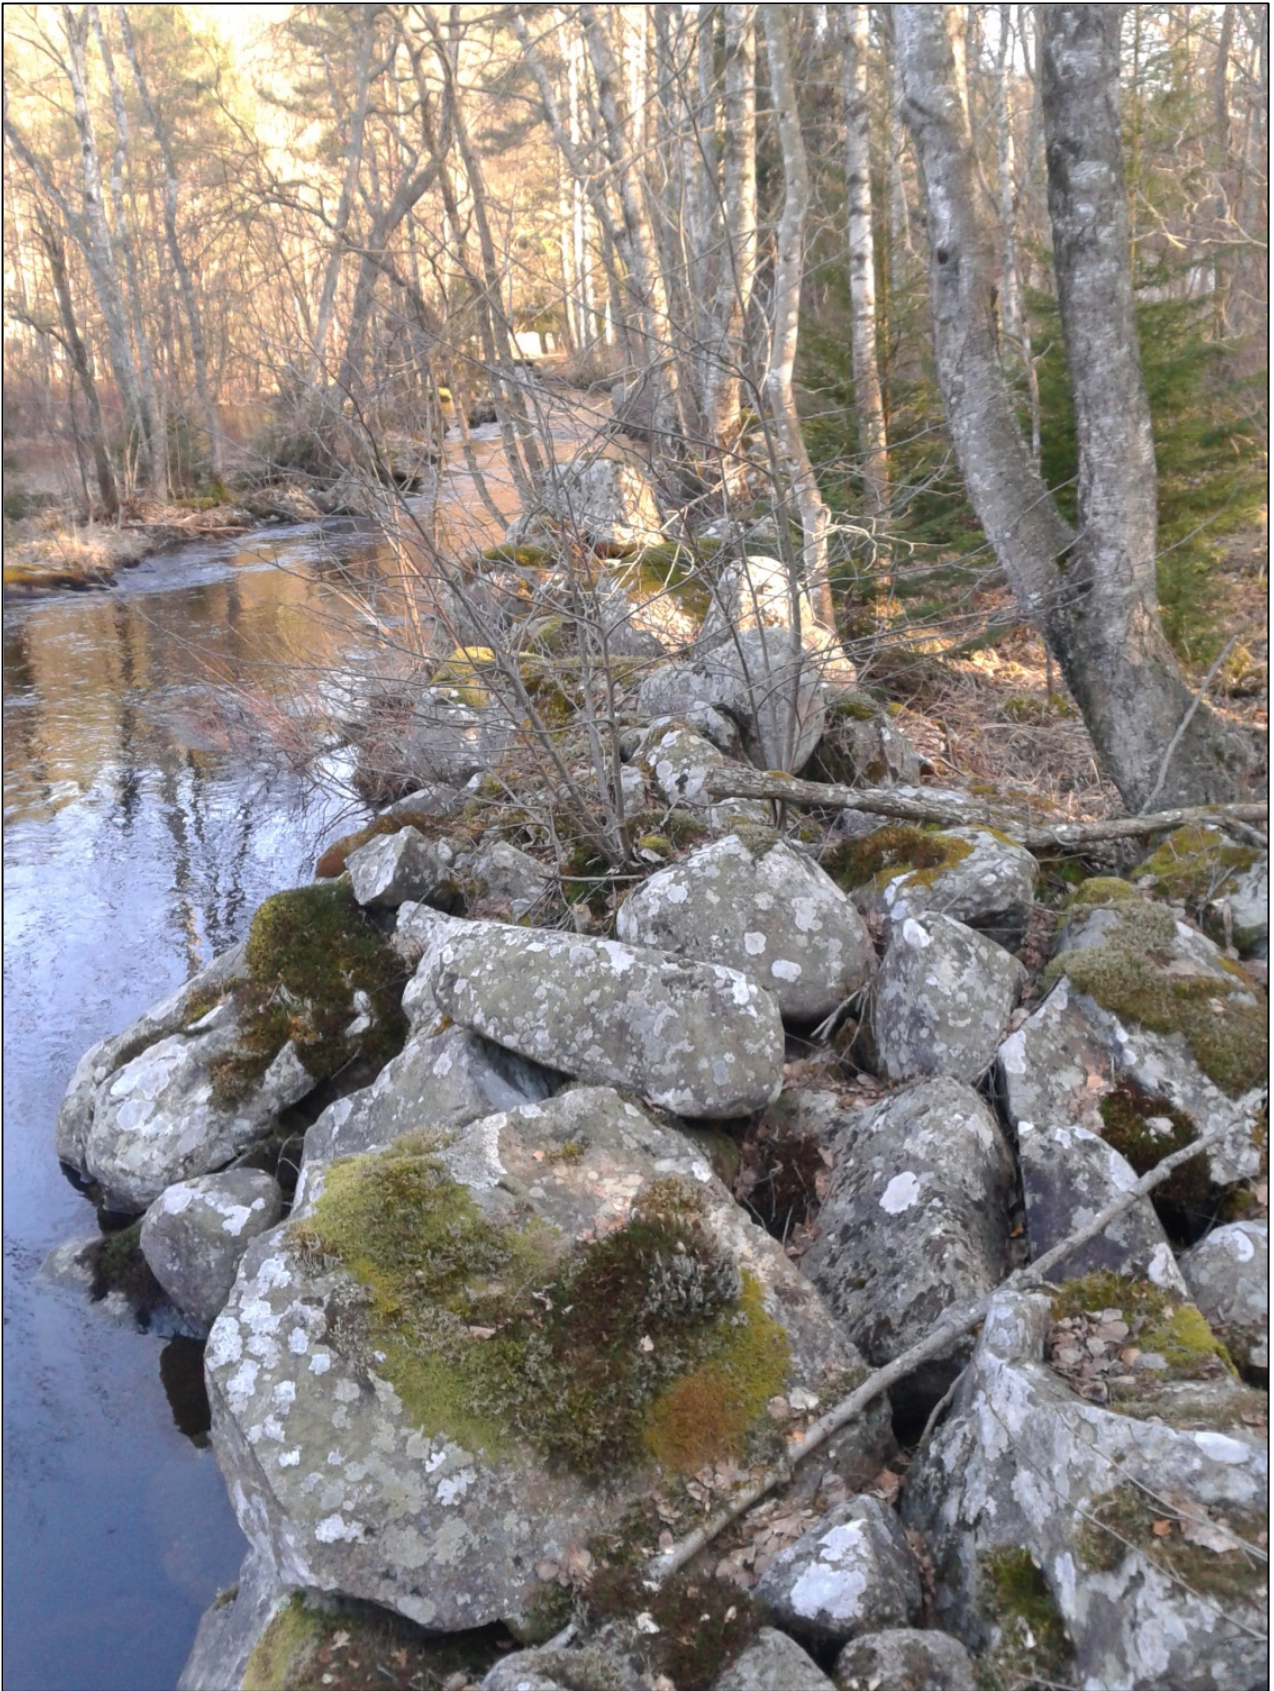
Bild 3. Flottningslämningarna norr om bron, västra sidan. Här är rensvallen mycket tydlig.

På sträckan föreslås det att man återställer de stenar som rensats undan och att man lägger lekgrus vid lämningarna efter smedjan. Då flottningslämningarna är fornlämning är det olämpligt att återställa dem ur ett kulturmiljöperspektiv. Bättre är då att göra en kompromiss där stenar och lekgrus läggs i vattendraget, men där sten forslas till platsen och läggs i.

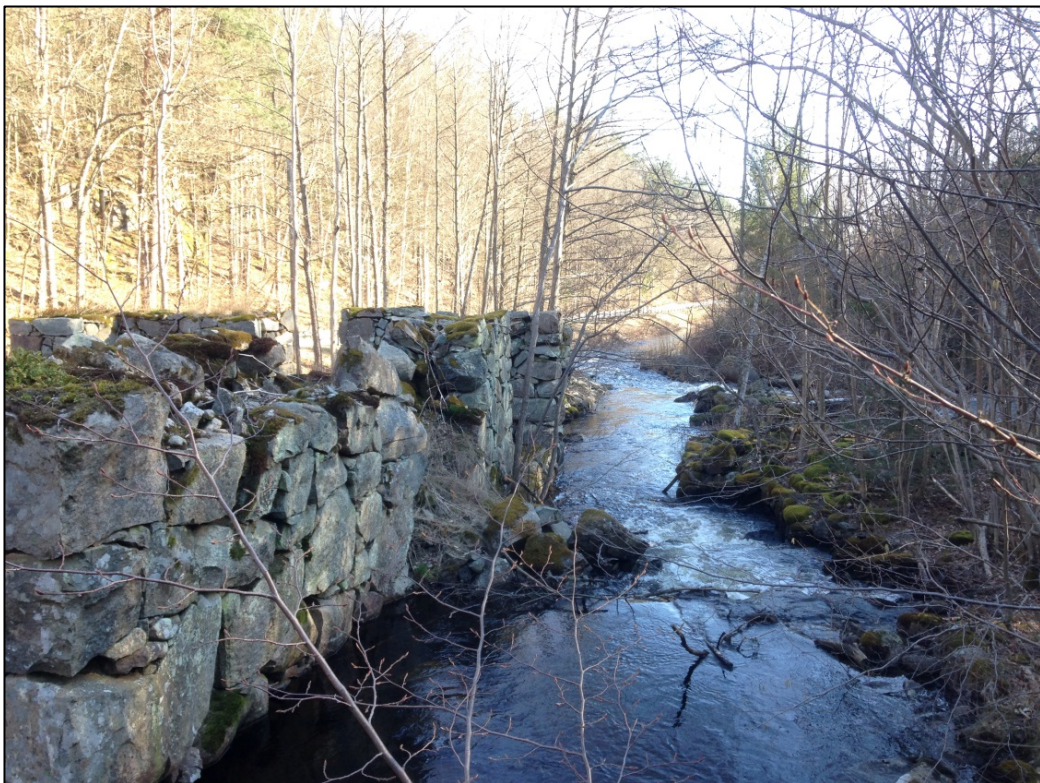
Bild 5. Berggrens smedja med vattenvägen. En del av murverket har raserats och fallit ut i ån. Röjningsåtgärder har vidtagits vid ruinen inte allt för länge sedan.

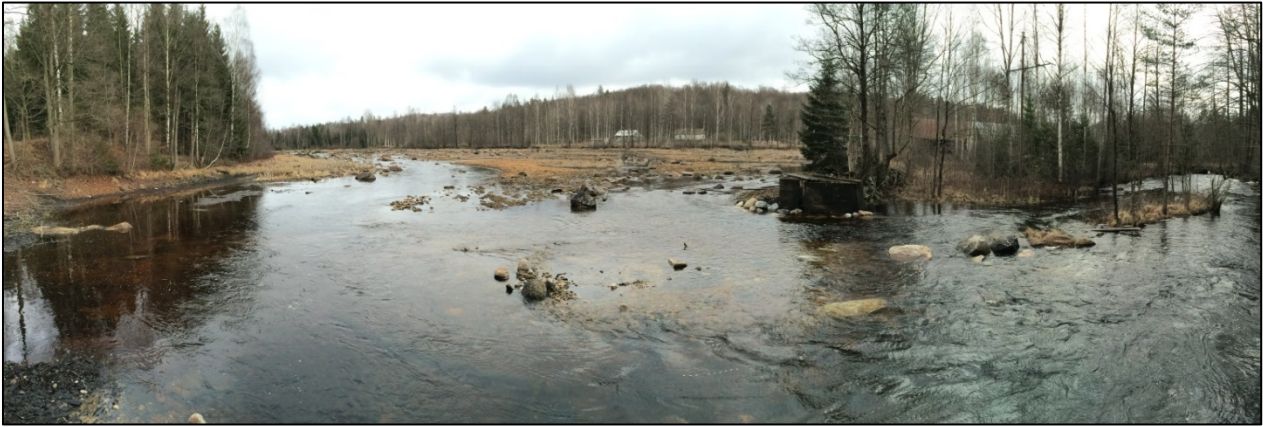
Bild 5. Vy över Hakafors damms utseende efter utrivningen.

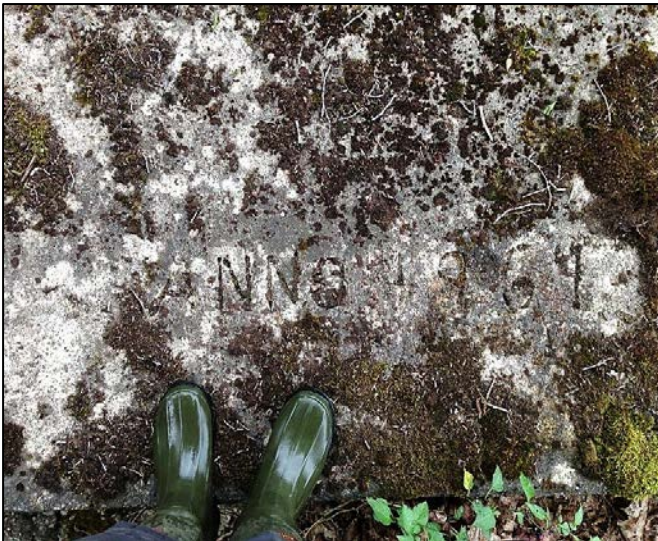
Bild 12. Dambyggnaden renoverades sista gången 1964.

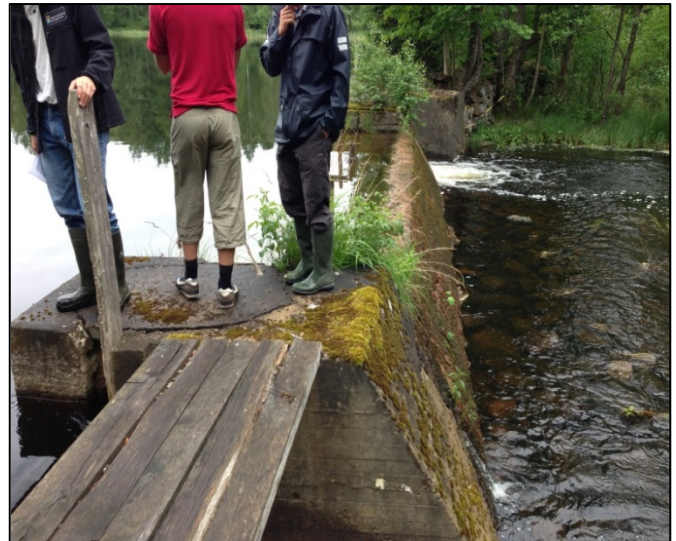
Bild 13. Före utrivningen av dammkroppens skibord.

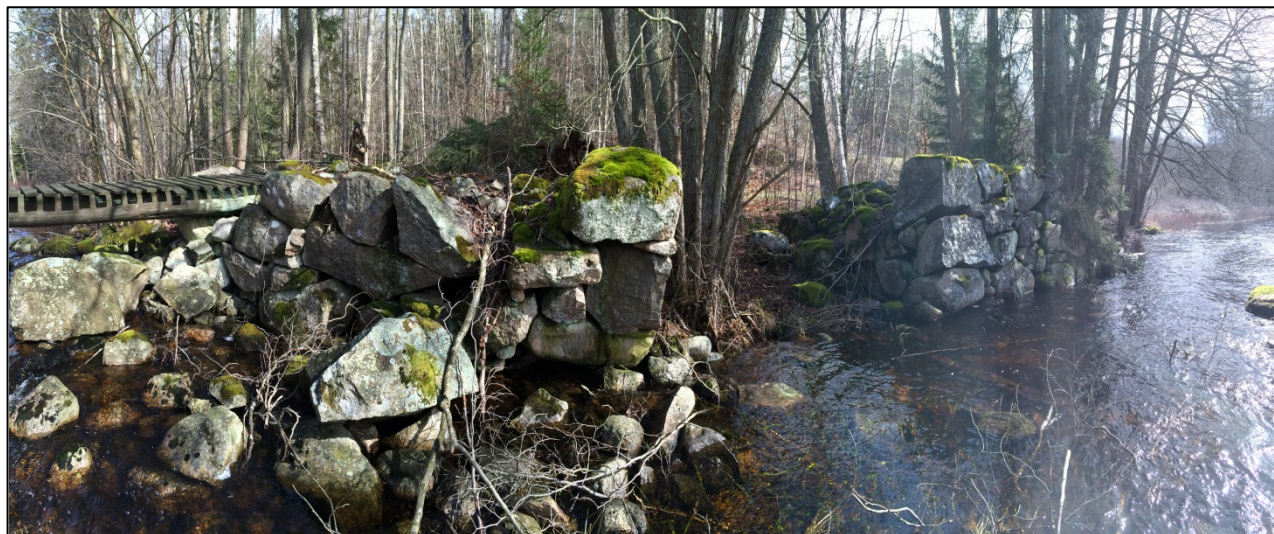
Bild 1. Vy över byggnadslämningen vid Agdasågen. T.v. syns även delar dammkroppen som rasat ut i vattnet.

Observera att kvarnmiljön anses vara fornlämning enligt 2 kap. KML och eventuella ingrepp kan därmed kräva tillstånd. Vattenfall vid Agdasågen är låg och utgör sannolikt inte något vandringshinder för fisk. Vid eventuella fiskevårdsåtgärder bör nämnda lämningar lämnas intakta. Ur kulturmiljösynpunkt skulle en uppbyggd passage vara att föredra framför ett jack i bottenstocken. Platsen bör skötas som fornvårdslokal samt skyltas upp vid vägen för att göras mer tillgänglig.
