Länsstyrelsen  
Blekinge

2023:2

# Inventering av invasiva vattenväxter, Mörrumsån

2022

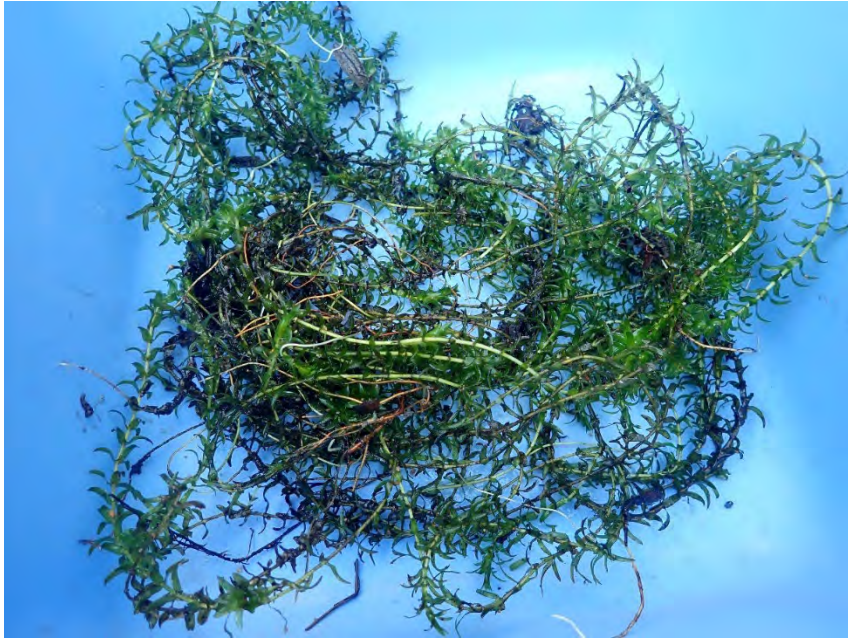
Figur 3. En del av den smala vattenpesten som plockades upp i juli på lokalen vid Åmma, delsträcka 2

Vid upplockning var en person alltid i vådräkt och vid mycket grunda lokaler låg denna på SUP-bräda och plockade upp smal vattenpest som lades i hink (figur 3). Hinken kunde ibland stå på SUP-brädan alternativt att assistenten stod på stranden med hink i vilken smal vattenpest lades.

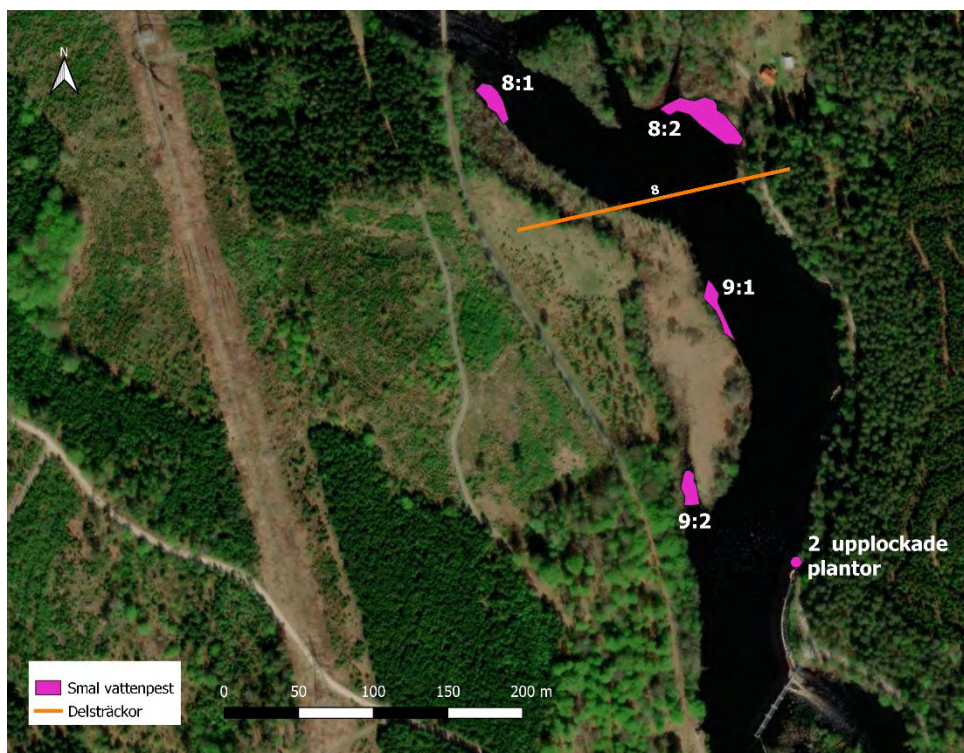
Lokalen ligger på västra sidan av åfåran och har stillastående vatten på mjukbotten (figur 7, 8). Smal vattenpest (*E. nuttallii*) växer bland näckrosor och hårslinga och växer inte alls ute i fåran där vattnet strömmar. På grund av mjukbotten är det lätt att grumla upp vattnet. Vid stranden växte vass, jättegröe, bredkaveldun, rörflen, slokstarr med mera. Vegetationen formar en tydlig vegetationskant ut mot vattnet. Smal vattenpest växer inte in i strandvegetationen.

Figur 7. De fyra lokalerna med smal vattenpest inom delsträckorna 8 och 9 samt platsen där 2 plantor av smal vattenpest hittades.

Ytterligare lokaler som bör snorkelinventeras om Länsstyrelsen vill få en heltäckande bild av var det finns smal vattenpest/vattenpest i systemet: Stränderna längs dammselet som utgör delsträcka 8 och 9 (figur 7) bör snorkelinventeras. Eftersom det finns gott om smal vattenpest inom detta sel och två enstaka plantor hittades utanför övriga lokaler, mest av en slump, finns risk att det står fler enstaka plantor av smal vattenpest bland strandvegetationen.

I dammselet som omfattar delsträckorna 8 och 9 rekommenderar vi att snorkla av stränderna och att även från båt/SUP-bräda söka av stränderna efter smal vattenpest. Enstaka plantor kan mycket väl ha slagit rot bland strandvegetationen.

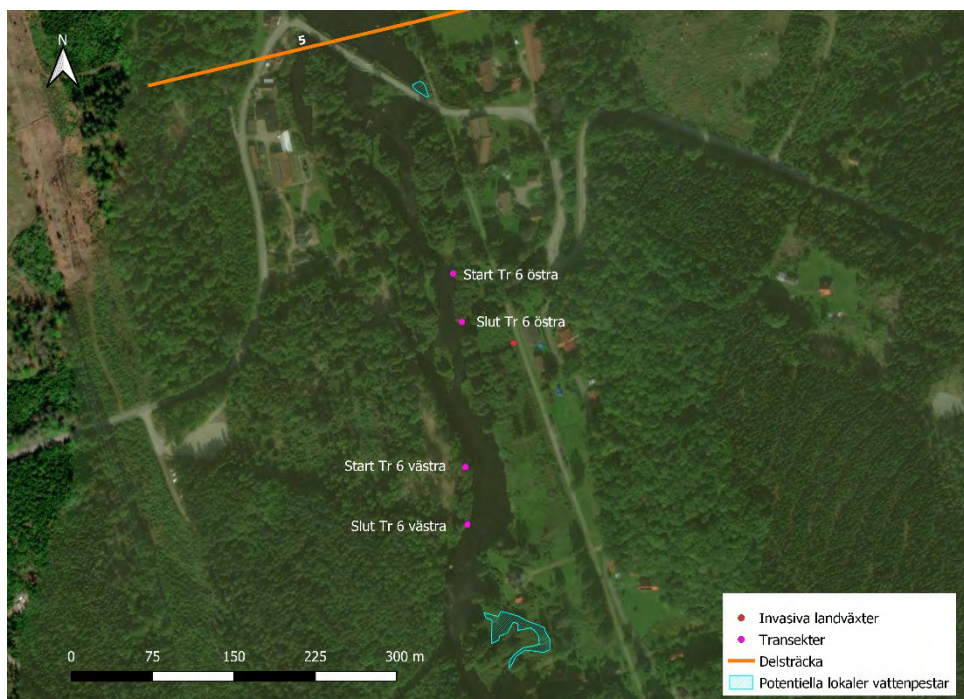
Det finns dock två lokaler där vi bedömde att det skulle vara möjligt för smal vattenpest att växa, om man snorkelinventerar (figur 24). Det gäller:

ett lugnvatten precis uppströms bron vid gamla kvarnen vid Ebbamåla bruk.  
ett lugnflytande sidovatten, söder om Ebbamåla bruk.

Figur 24. Inom delsträcka 6 finns två vattenområden som inventerades från stranden avseende sjögull, men som inte snorklades. Områdena skulle kunna vara lämpliga habitat för vattenpestar.

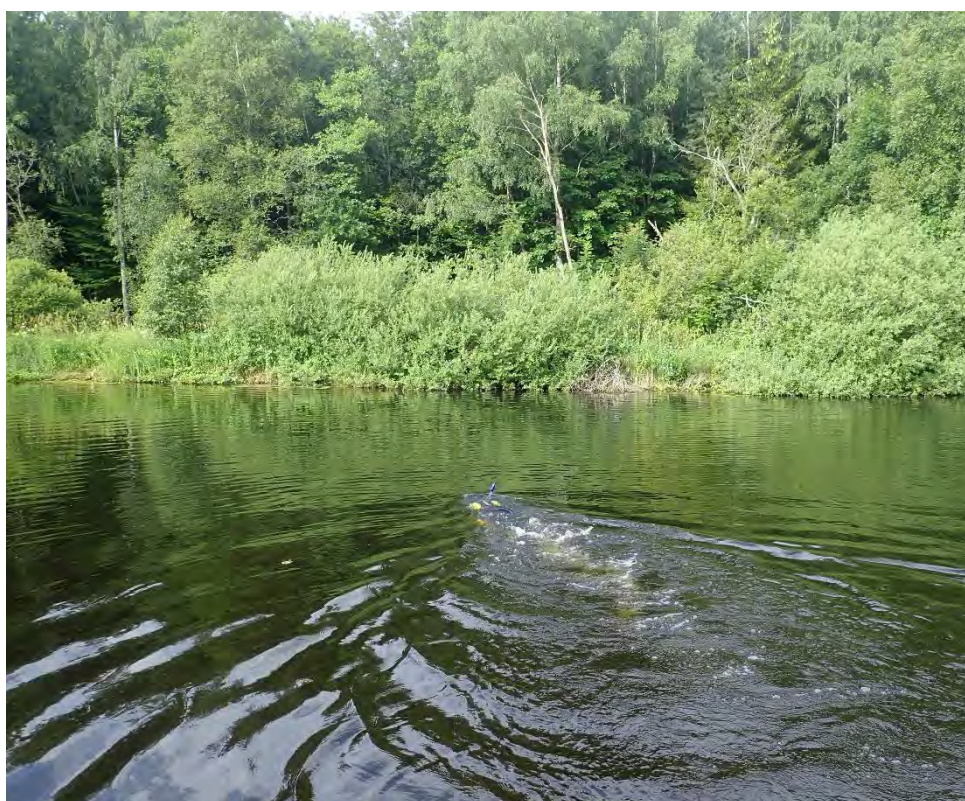
Delsträckorna 17-21 är ganska uniforma i åfåran. Stränderna är branta och vattnet är strömt i hela fåran. Vi bedömer att det inte finns möjlighet för sjögull och smal vattenpest att växa i huvudfåran. Delsträcka 22 var strömt och hyste inte lämpliga habitat för sjögull och smal vattenpest. Från nedre bron i Svängsta ner till och med delsträcka 23 är det fors och strömt i huvudfåran sedan Mariebergs kraftstation revs. Inom delsträcka 23 hittades smal vattenpest nedströms före detta Mariebergs kraftstation, i den östra fåran (se Resultatdelen ovan). Smal vattenpest bedöms inte kunna finnas på ytterligare platser inom denna delsträcka. Delsträcka 24 liknade delsträckorna 17-21 med branta stränder och homogen åfåra där det var strömt över hela bredden (figur 28). Vare sig smal vattenpest eller sjögull bedöms kunna etablera sig här.

Figur 28. Delsträcka 24 när snorklaren simmar över till västra strandkanten för inventering. Åfåran är ganska homogen med branta strandkanter och en lugn flytande ström över hela åfåran. Delsträckorna 17-21 såg också likartade ut. Dessa sträckor hyser inga habitat för vattenpestar eller sjögull.

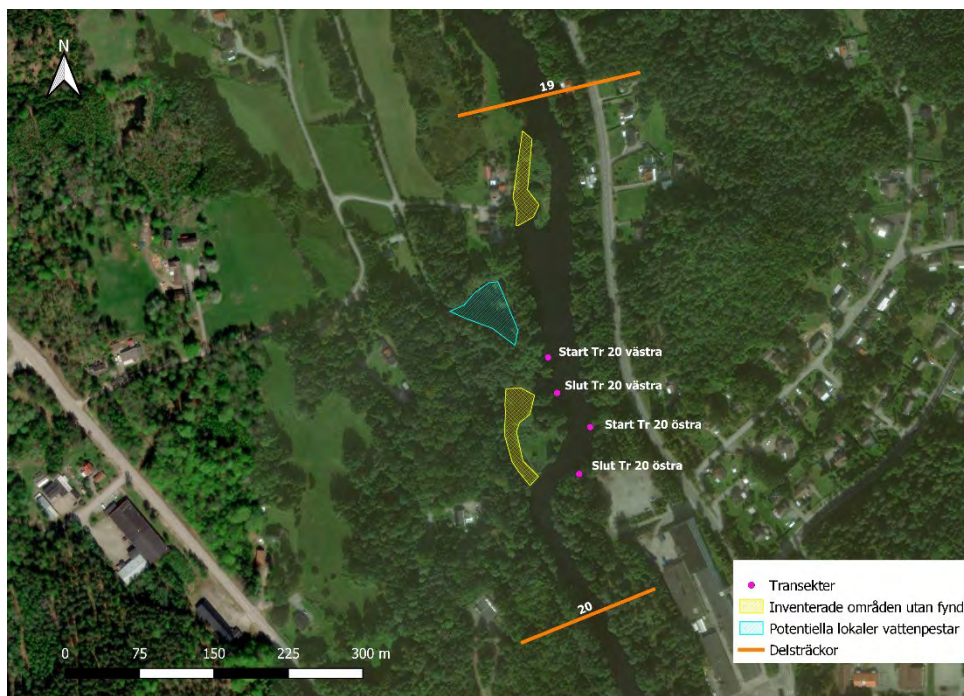
I enlighet med uppdragsbeskrivningen inventerade vi inte exakt hela vattenytan. Avsnörda vattenområden som inte syntes från båt i huvudfåran inventerades inte. Det finns framför allt ett avsnört vattenområde, väster om ån, i höjd med delsträcka 20 som skulle vara intressanta att inventera avseende förekomst av smal vattenpest (figur 29).

Figur 29. Delsträcka 20 där vi sökte efter invasiva vattenväxter i de gulmarkerade områdena som såg ut att vara vikar men där det visade sig att vattnet strömmade igenom. Väster om delsträcka 20 ligger ett avsnört vattenområde som inte inventerades, eftersom det inte syntes när vi transporterade oss med båt i huvudfåran.

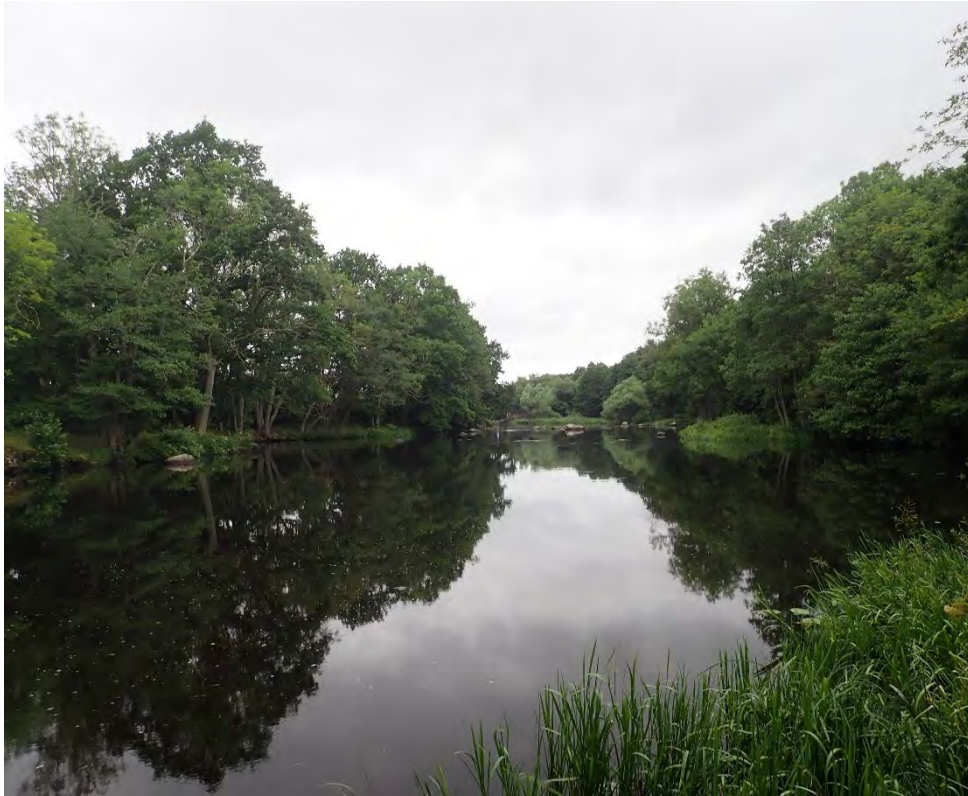
Figur 31. Delsträcka 33 med branta kanter och större djup än 3 meter. Här finns inga habitat för vattenpestar eller sjögull.

Om man vill försäkra sig om att det inte finns några små vikar eller andra lugnflytande områden som är lämpligt habitat för sjögull och vattenpestarna skulle man kunna transportera sig med båt från delsträcka 24 där det går att lägga i båt, ända ner till och med sträcka 31. Förstudie av ortofoton visade dock inte några självklara habitat för dessa arter. Delsträckorna 32-33 bedöms inte omfatta lämpliga habitat för vattenpestar eller sjögull.

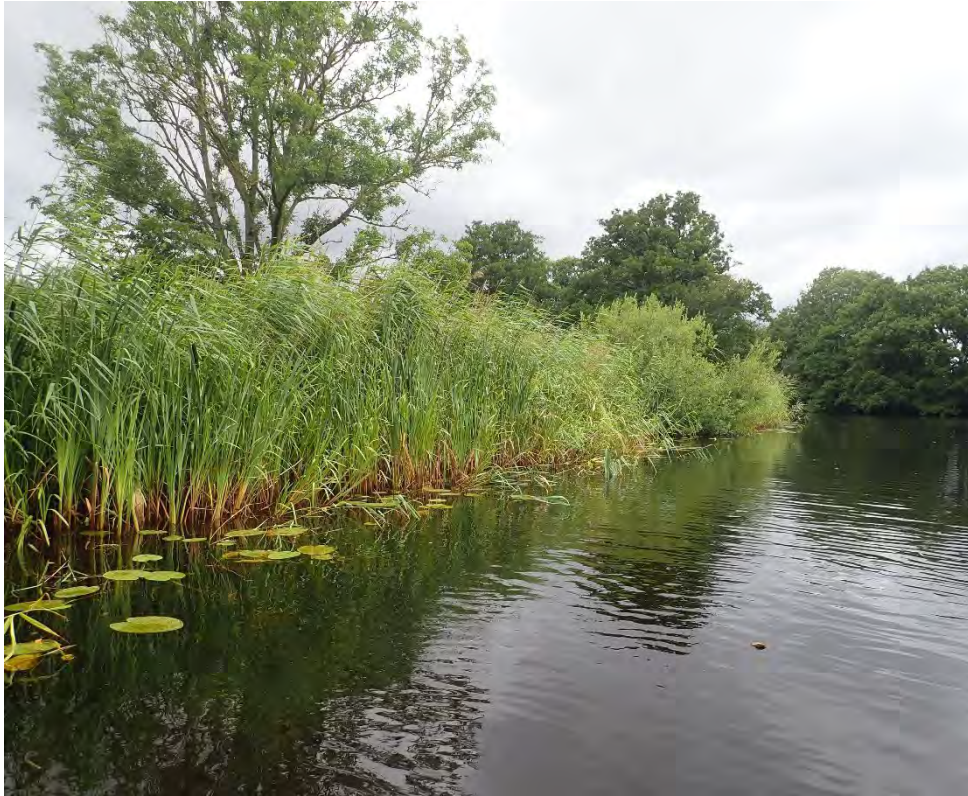
Vi transporterade oss med båt genom delsträckorna 34-36. Från och med början av delsträcka 34 och nedströms till och med delsträcka 35, i alla fall i östra fåran blir Mörrumsån djup med branta kanter (figur 31). Stränder är i stort sett obefintliga. Utanför vassbältet sluttar det tvärt nedåt. Västra fåran, väster om Elleholm, hade mer grunda partier längs stränderna, varför vi valde att lägga transekterna här. Vi gjorde dock en extra transekt på västra sidan av östra fåran i delsträcka 35 (figur 32). Detta gjordes som kompensation för att vi inte kunde hitta lämplig plats för transekt på västra sidan i delsträcka 30 och för att det skulle kunna växa vattenpestar i små vikar i vassen inom delsträckorna 35 och 36. Inom delsträcka 35 snorklade vi in i en kanal som korsar norra delen av ön Elleholm. Ingen vattenpest hittades här.

Figur 32. Inom delsträcka 35 gjordes en extra transekt längs västra stranden på den östra fåran. Stränderna är mycket branta här och det blir snabbt djupare än 3 meter. Det finns inga habitat för vattenpestar eller sjögull här. Notera det mycket smala bandet med näckrosor på grund av att det utanför detta område blir för djupt.
