# Tennishallen i Karlshamn Vård- och underhållsplan

**Rapportnamn:** Tennishallen i Karlshamn, Vård- och underhållsplan

**Utgivare:** Länsstyrelsen Blekinge län, 371 86 Karlskrona

Blekinge museum har på uppdrag av Länsstyrelsen i Blekinge upprättat denna vård- och underhållsplan (hädanefter benämnd VoU-plan) över byggnadsminnet Tennishallen i Karlshamn. Arbetet utfördes under juni 2017.

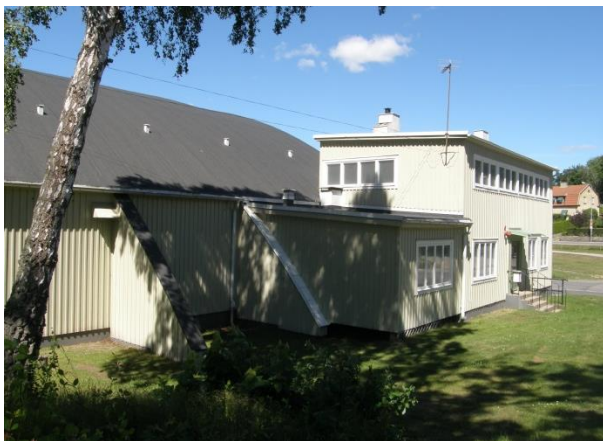
| | Läktarutbyggnaden: mycket flackt pulpettak täckt med enkelfalsat, skivtäckt plåt. Målat i ärggrön kulör. | Kan vara originalplåt, se fig. 7. Målad i grön kulör med Alcro mekanlack, S5050-G10Y. | Partiella rostgenomslag och flagning av färg, se fig. 6. På ett ställe, vid östra partiet, finns en genomrostning som sannolikt läcker genom plåten. Måste skyndsamt åtgärdas genom byte av plåt. På vissa ställen böjlar sig plåten, vilket försvårar vattenavrinning. Översyn behövs av plåtslagare, troligtvis behöver vissa plåtsjok omfästas mot underbrädningen. | 1 |

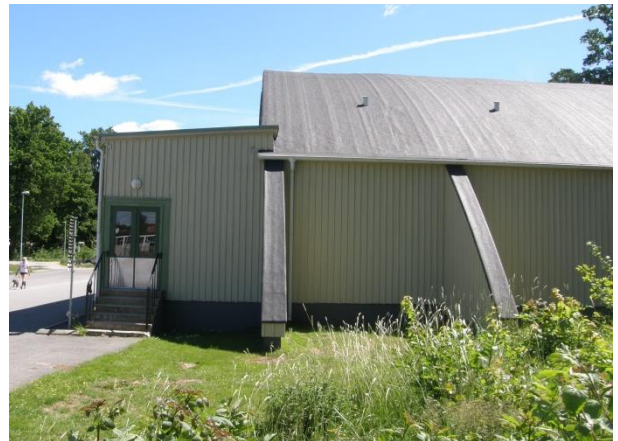
| | Limträbalkarnas utskjutande markförankringar ingår i grunden. | Markförankringarna målade likt grunden. | Spricka i sydöstra markförankringens yttre kant (rostigt armeringsjärn synligt, se fig. 8). Armeringsjärnet renborstas och grundmålas med metallprimer. Kanten omputas därefter med betongbruk och avfärgas likt övrig grund. | 1 |

Lagning av skador på cementgrunden bör utföras av auktoriserad hantverkare. Nytt bruk ska vara cementbaserat, med ballastfraktion likt befintligt utförande. Innan nytt cementbruk slås på bör ytorna först ha penslats med cementsluring (som först får härda innan påslag). I fall där järnarmering syns vid skada ska rosten först avlägsnas och järnet rostskyddsgrundas innan påslag med nytt bruk.

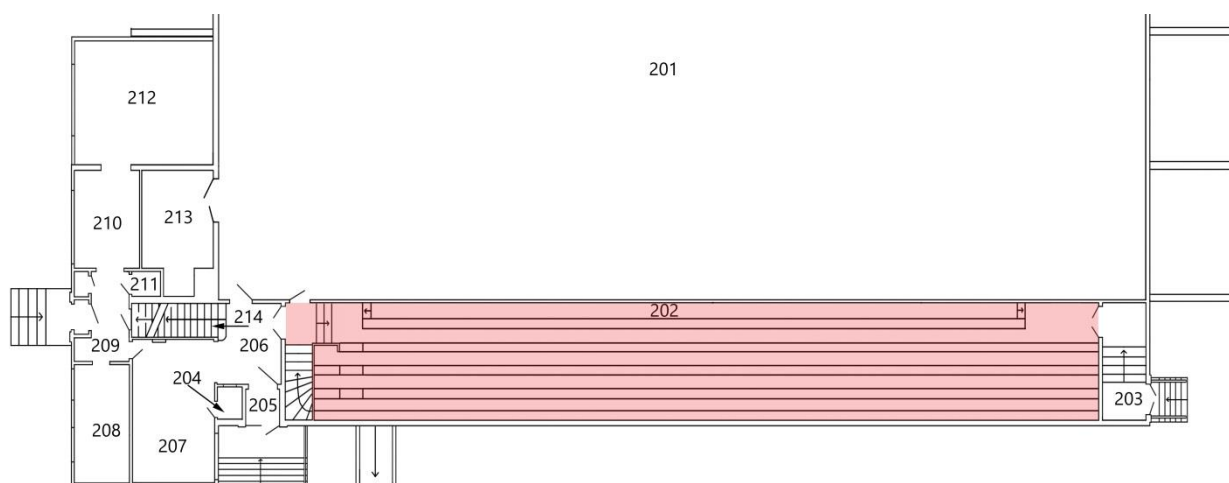
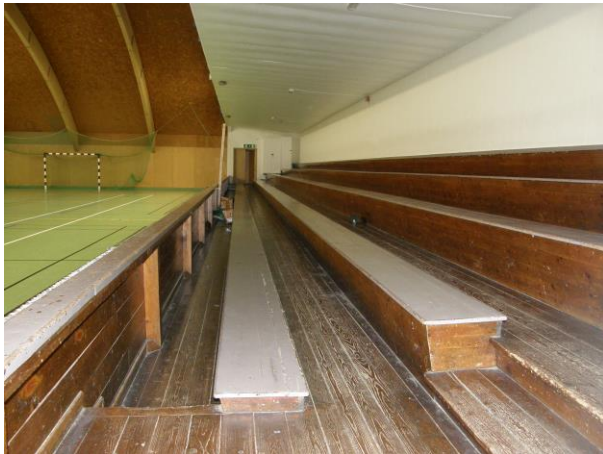
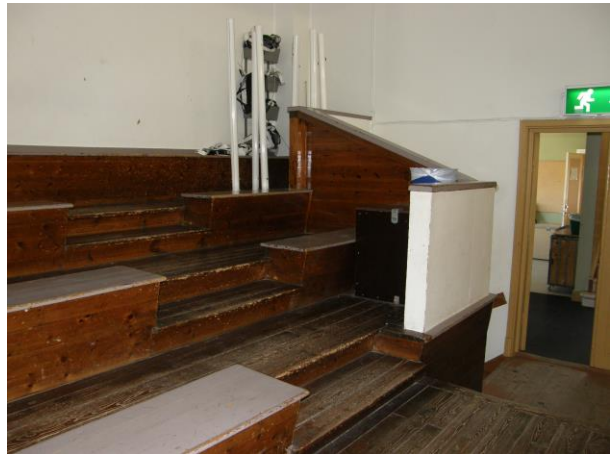
| Byggnadsdel | Beskrivning, kulör mm | Kommentar | Skadebild, åtgärdsförslag | Prio |
|---|---|---|---|---|
| Tak | Obehandlat skivmaterial av tretextyp monterat mellan fem blekgulmålade, välvda limträbalkar (sektionsmått 88x19,5 cm). | Okänt om skivmaterialen är original. Limträbalkarnas bemålning troligtvis linoljefärg och original. | Mindre partier med äldre fuktfläckar, se fig. 20. Åtgärd inte nödvändig. | - |

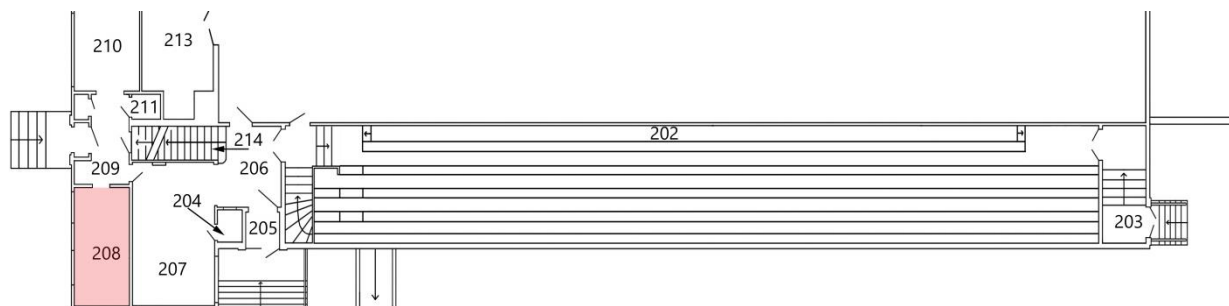
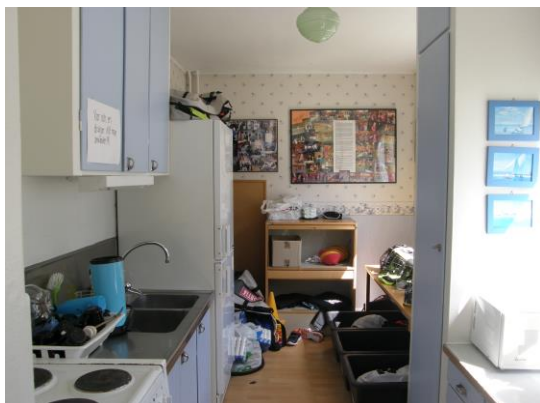
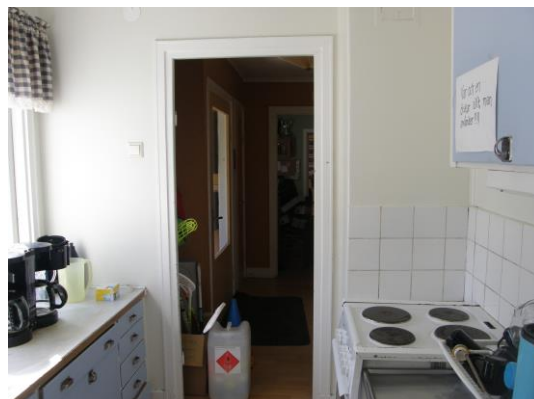
| | Vitmålad sektionsradiator mot norr och vitmålad konvektorradiator mot väster. | Ej original. Troligtvis 1970- och 1980-tal. | Termostat saknas på ena radiatorn. Kompletteras. | 1 |
| | I taket finns en plastratur med vit sockel. | Sentida. | Kupan saknas. Komplettera eller byt till liknande modell. | 1 |

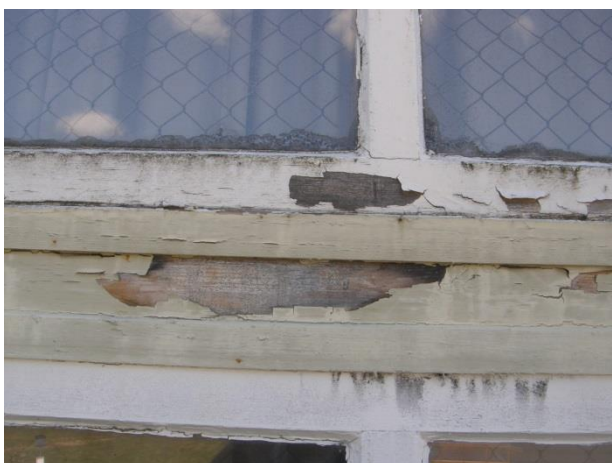
Fig. 9. Detalj flagad färg på fönster, norra sidan.

Målning på plåt sker först då all lös färg skrapats/stålborstas bort och kvarsittande färg noggrant rengjorts genom tvättning med lämpligt medel (bör avgöras av entreprenör). Rengöring av falsar ska ske med stor omsorg! Ny färg kan vara likt befintlig, men på läktarutbyggnadens plåttak bör linoljefärg, med järnmönjegrund, övervägas i samband med ommålning.

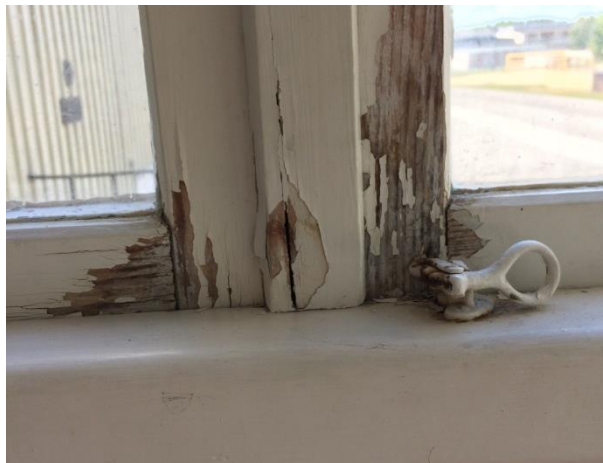
Fig. 10. Exempel på flagad färg invändigt.

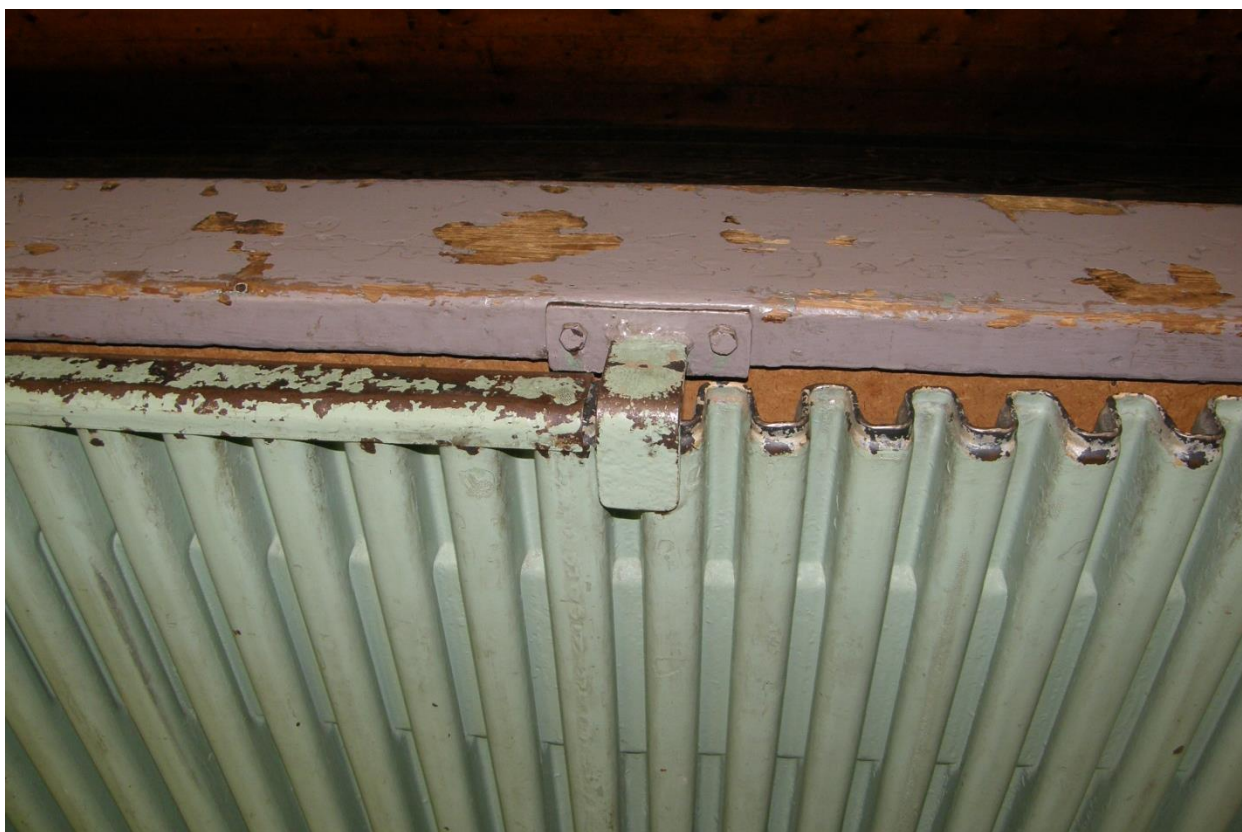
| | | | Skyddsplåt saknas på radiatorers övre kant, 7 st på norra sidan och 5 st på södra sidan, se även fig. 14. Bör – om de inte finns förvarade – nyttiverkas och återsättas, samt målas i kulör likt befintligt. | 1–2 |

Fig. 14. Skyddsplåt (till vänster) ovanpå originalradiator. Till höger saknas plåten.

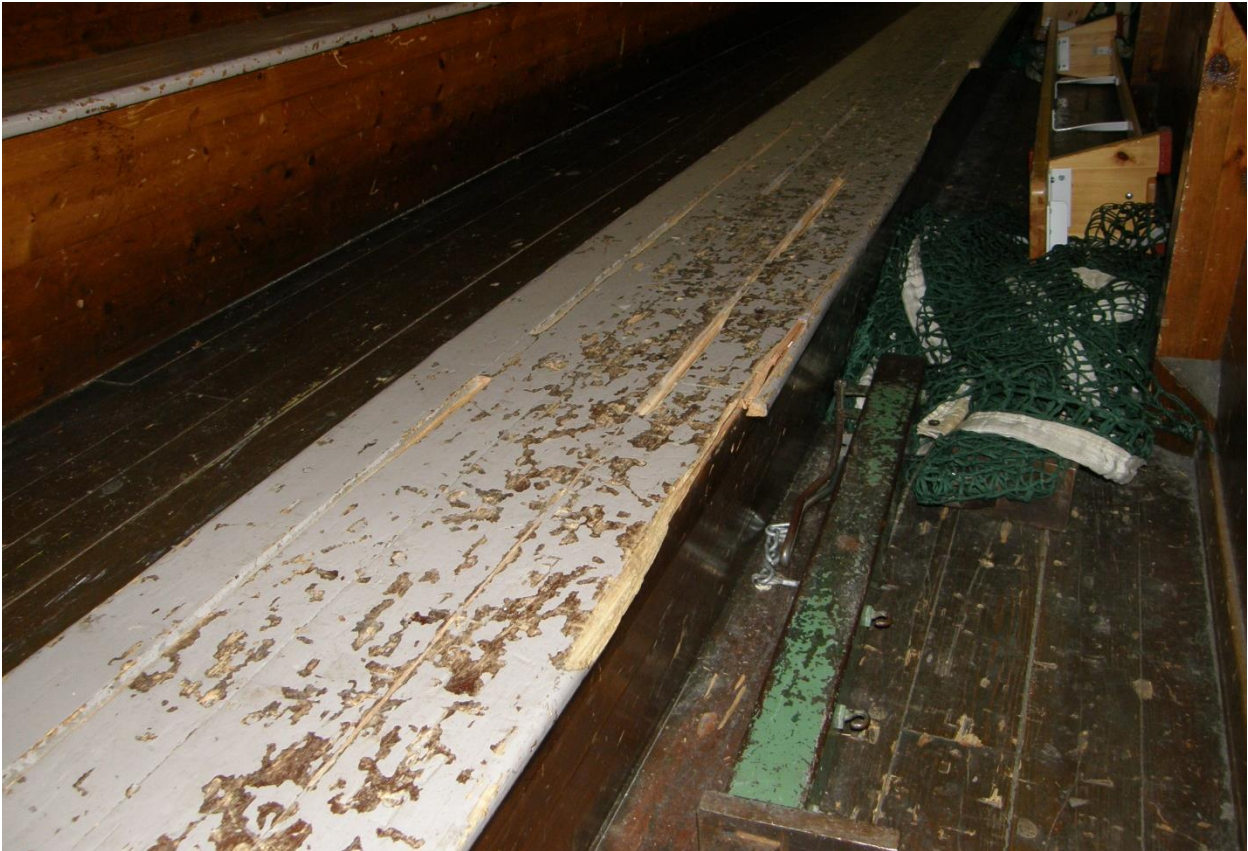
| Inredning,<br>installationer | Fem bänkrader med fernissade sidor. Sittytorna målade i ljusgrårosa kulör. | Original. Troligtvis linoljefärg. Ommålade ca 2002. | Spräckta brädor på andra bänksitsen nedifrån bänkens, västra delen, se fig. 15. Ilagningar och ommålning görs med material och metod likt befintligt. | 1 |

*Fig. 15. Skadad sittdel på läktarens nedre bänk, vänstra delen.*

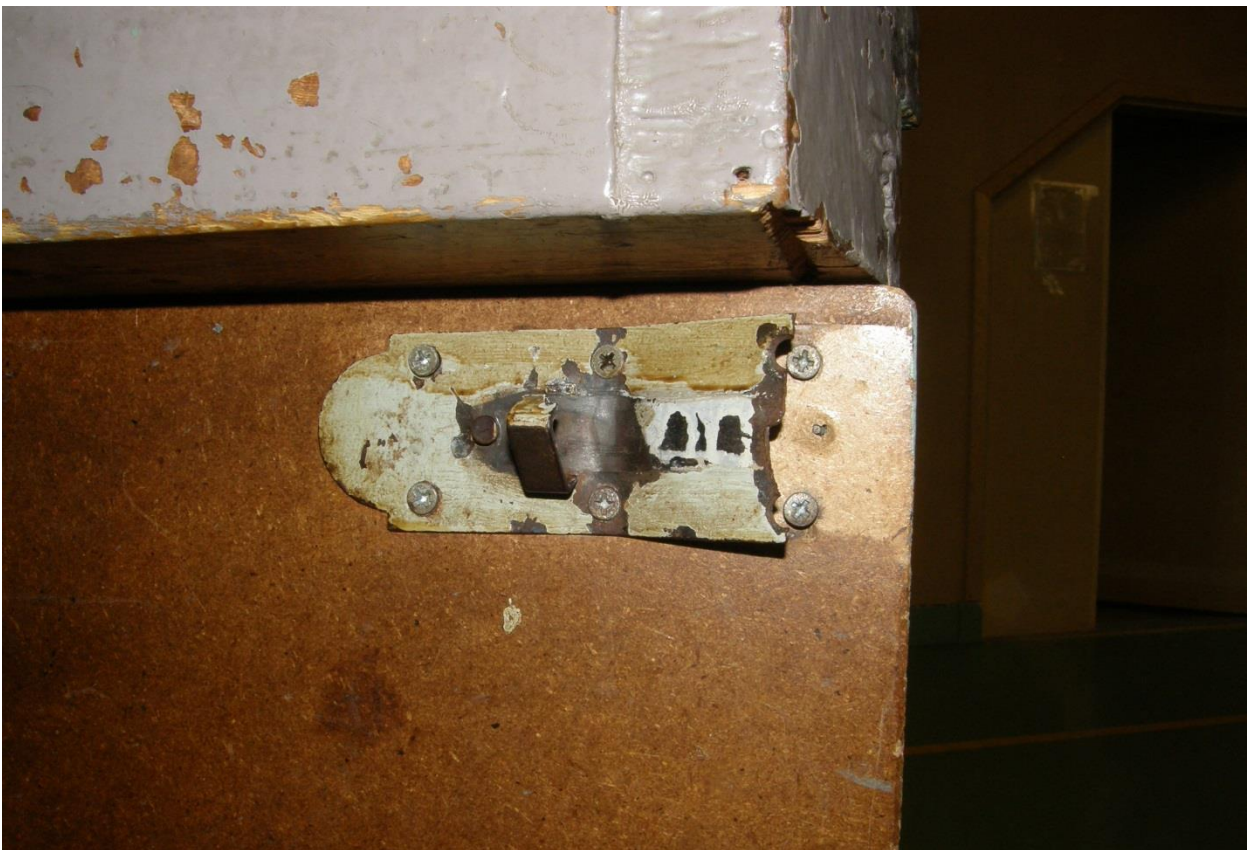
| | Enkel halvdörr av brädor, målad i mintgrön kulör, med ljusgrårosa överlig-gare. På insidan klädd med obehandlad maso-nite. | Original. Troligtvis linoljefärg. På dörrbladets ytter-del finns ett stöd-hjul. På övre delen en bladregel (tra-sig). Dörren hängd med bandgångjärn. | Trasig bladregel ersätts med ny av modell likt befintlig. Se fig. 16. | 1 |

*Fig. 16. Trasig skjutregel på läktarens halvdörr ut mot planen, insidan.*

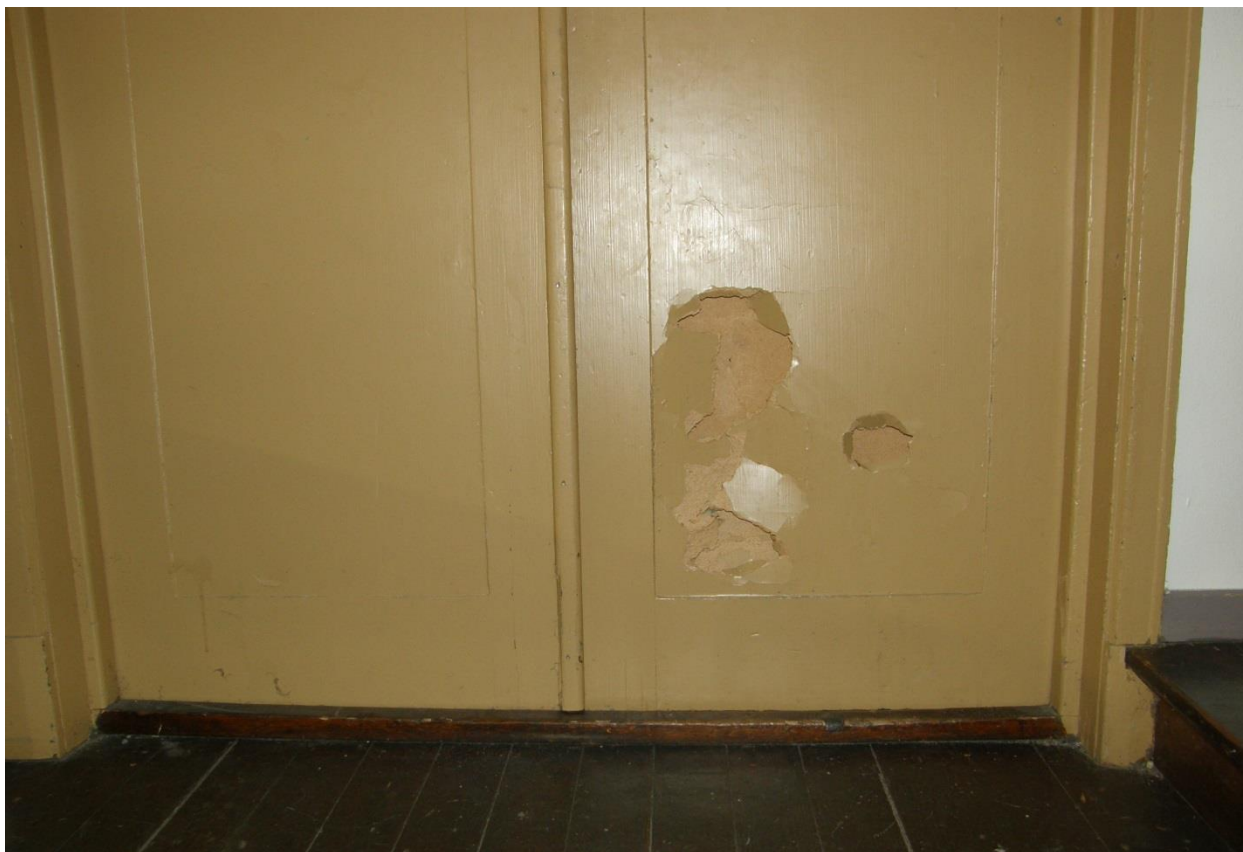
| Byggnadsdel | Beskrivning, kulör mm | Kommentar | Skadebild, åtgärdsförslag | Prio |
|---|---|---|---|---|
| Dörrar | Slät pardörr med slaglist mot rum 202, målad i ockragul kulör. Se även Exteriör. | Original, inkl. dörrtrycke. Troligtvis linoljefärg, ej originalkulör. | Sparkskada i södra dörrbladets nedre parti (masonite, se fig. 17). Dörrfyllningen byts till sin helhet mot ny masonite och ommålas i kulör likt befintlig. Fästning av ny masonite utförs likt befintlig fästning. | 1–2 |

*Fig. 17. Insparkad masonitefyllning i dörr mot rum 203.*

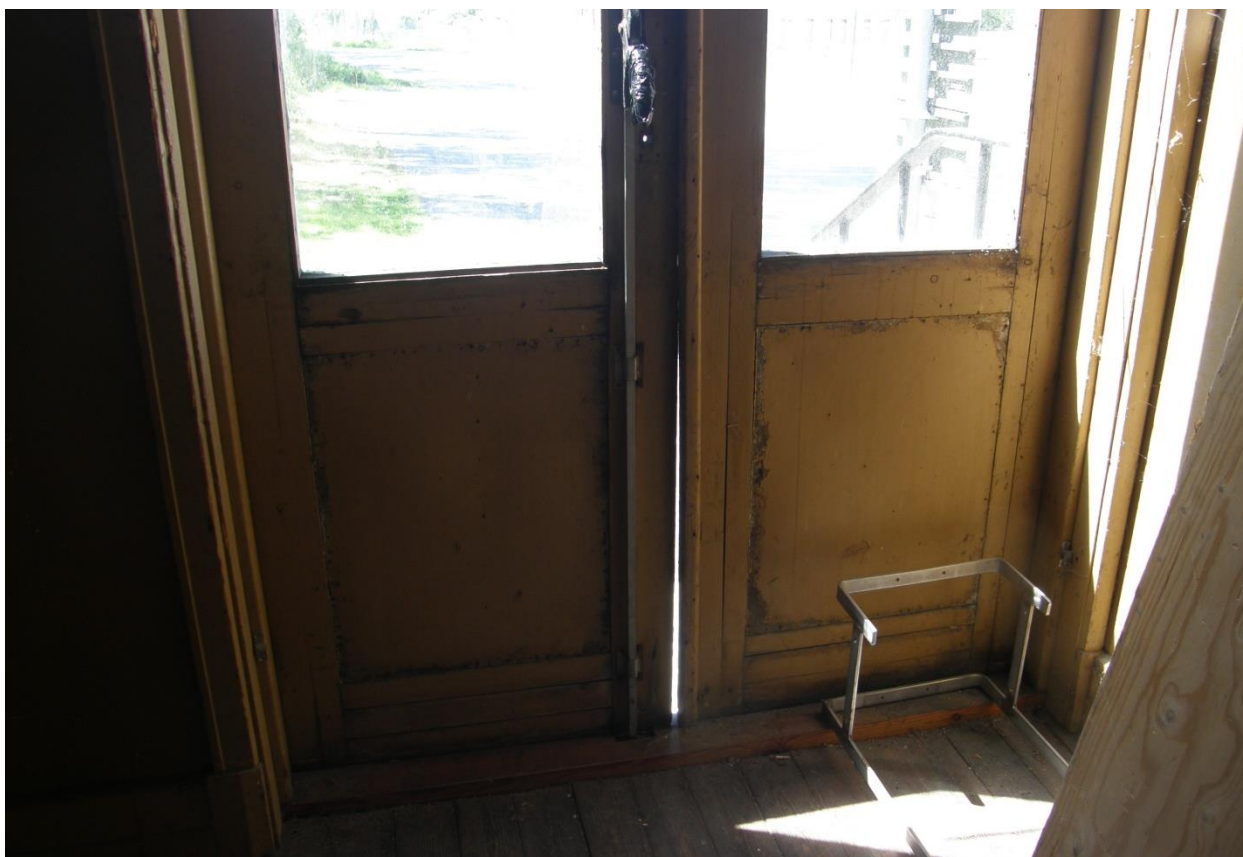
| | med övre glasade partier (2/3 glasade) och smal slaglist. Nedre kvadratiska, släta speglar täcks av påspikad obehandlad plåt. Dörrtrycke saknas. Breda, grönmålade, profilhyvlade dörrfoder. | | Större glipa mellan dörrbladen, se fig. 18. Kilformad påsalning med furuvirke monteras på ena dörrbladets inre kant (limmas och spikas) och målas i kulör likt befintlig. | 1 |

*Fig. 18. Glipa i pardörr å västra entrén, rum 203.*

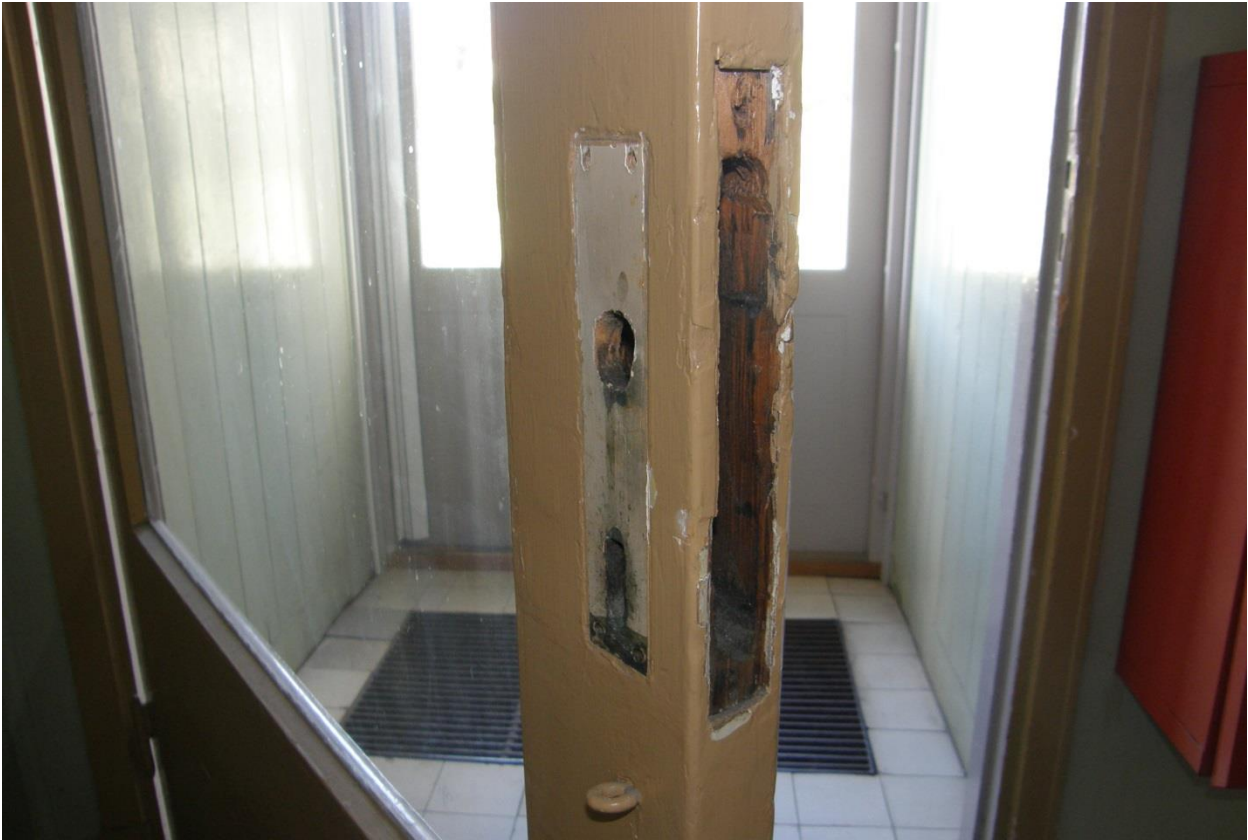
| Byggnadsdel | Beskrivning, kulör mm | Kommentar | Skadebild, åtgärdsförslag | Prio |
|---|---|---|---|---|
| Dörrar | Slät och till större delen glasad dörr. Gråmålad mot rum 205 och beige- | Original. Färgtyp okänd. | Saknar dörrtrycke och låsordning, se fig. 19. Ersätts med | 1 |

*Fig. 19. Dörrtrycke och lås saknas till innerdörr mot rum 205.*

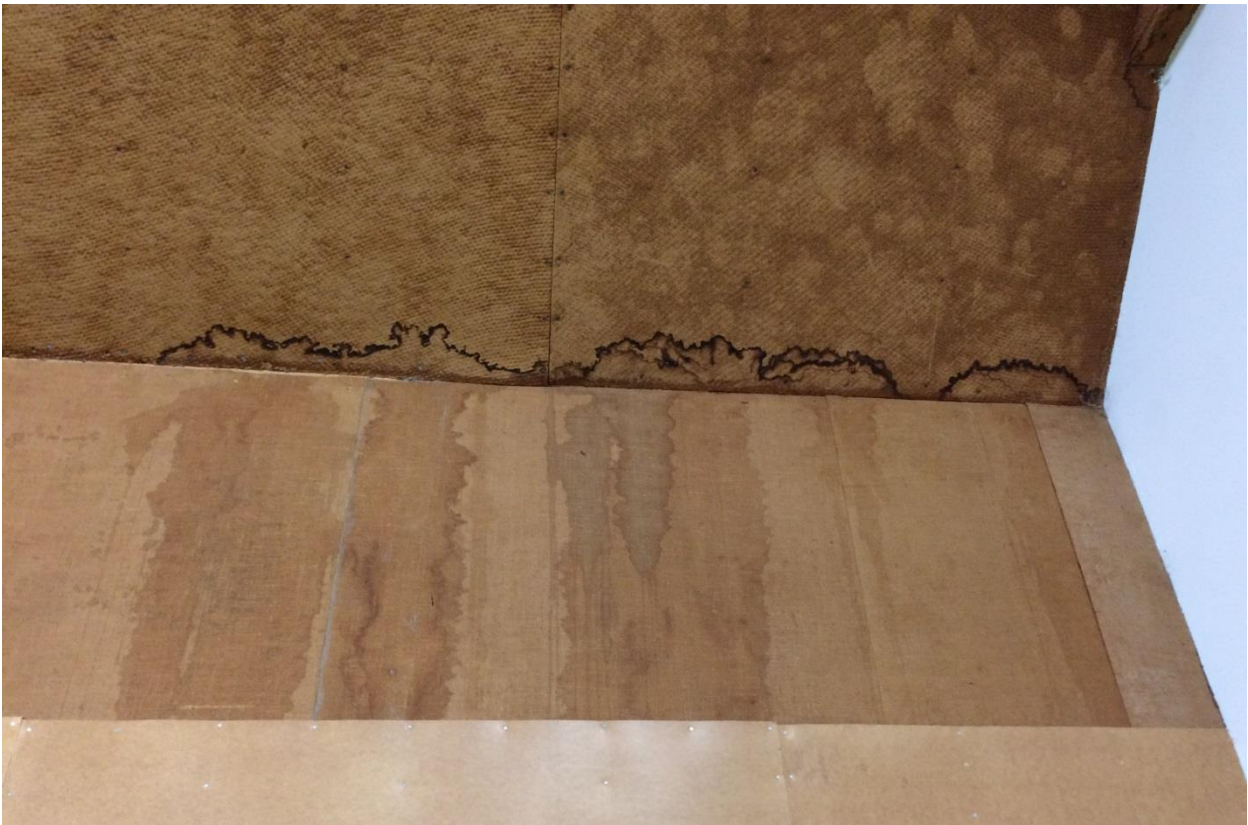
*Fig. 20. Läckageskada i halltakets västra del. Skadan gammal, åtgärd ej nödvändig.*

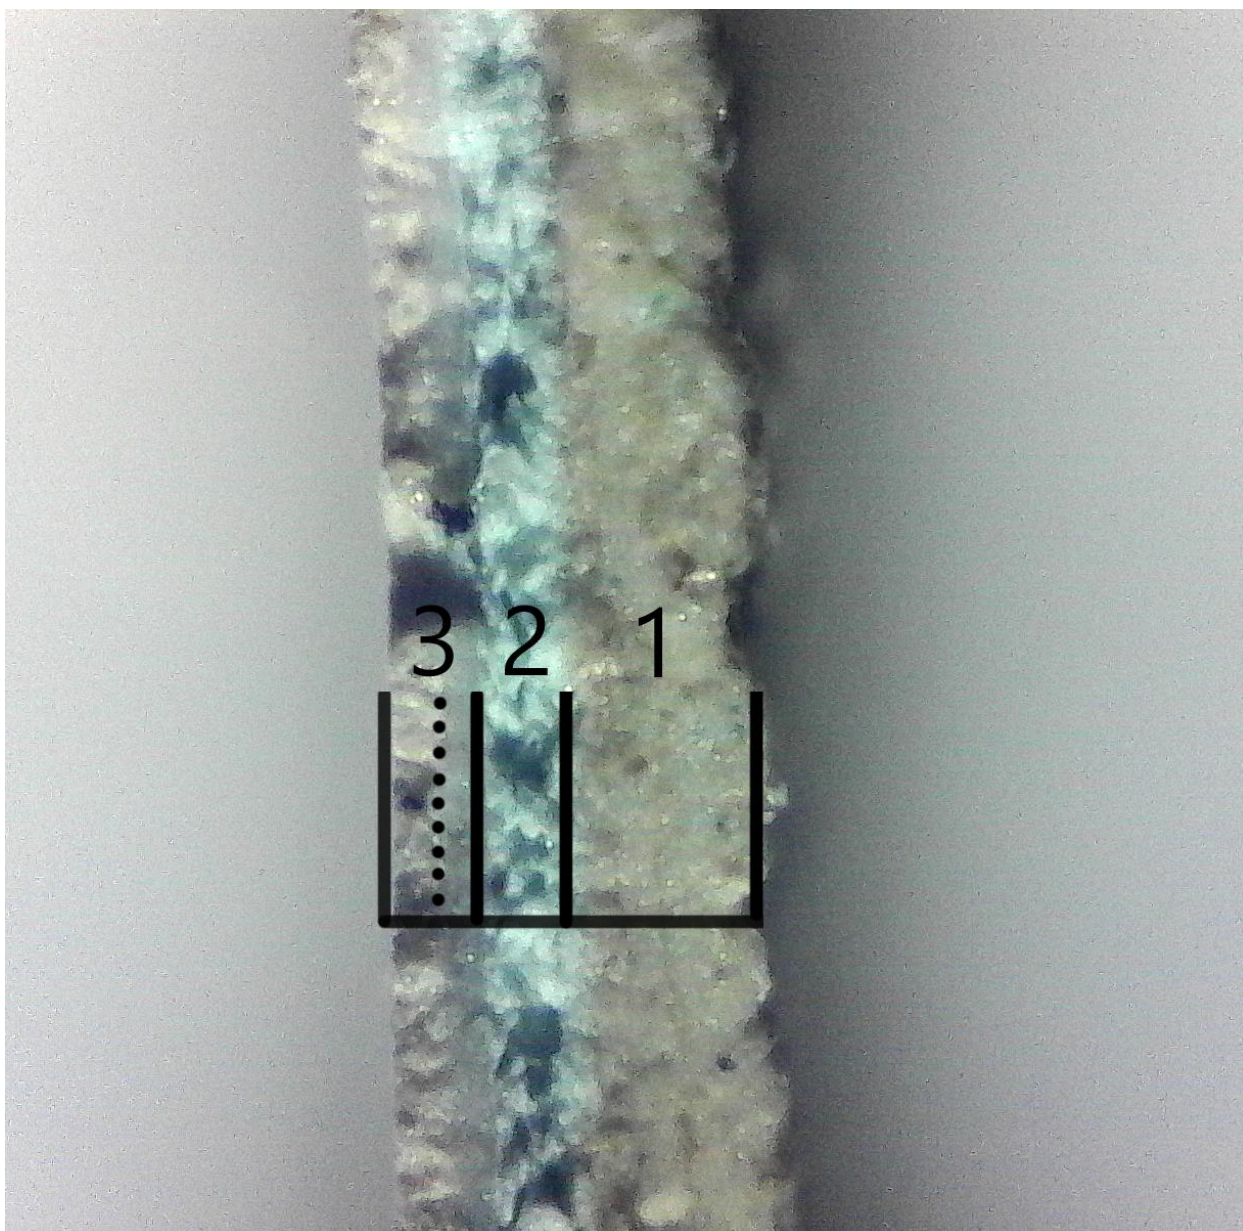
| Fasader | Locklistpanel, målad i gulbeige kulör. | Linoljefärg (Kulturhantverkarna), S2010-G90Y. Underliggande kulör är pastellblå ca S0520-B30G, akrylatfärg. Spår efter trolig originalfärg ger en antydning om gulaktig kulör, se fig. 21. | Viss färgflagning finns på södra fasadens västra parti. Åtgärd ej akut nödvändig. Ommålas i kulör likt befintlig. Finns önskemål att gå tillbaka till äldre färgsättning bör detta vara en genomförbar väg att gå. Vid ommålning ska linoljefärg användas. | 2–3 |

*Fig. 21. Slipprov på fasadfärgen, förstoring x300. 1) Gultnad kulör, troligtvis linoljefärg, eventuellt rester efter originalfärgen, 2) Ljusblå kulör struken i ett lager, akrylatfärg, 3) Gulbeige kulör struken i två lager (kan även vara en äldre gulbeige färg som övermålat). Provet taget på södra fasaden, västra delen, på parti som flagar.*
