# Mjölnareholmen

## Vård- och underhållsplan

**Rapport:** 2017:16

Blekinge museum har på uppdrag av Länsstyrelsen i Blekinge upprättat denna vård- och underhållsplan (hädanefter benämnd VoU-plan) över byggnadsminnet Mjölmarholmens kruthus och våghus. Arbetet utfördes under juli–september 2017.

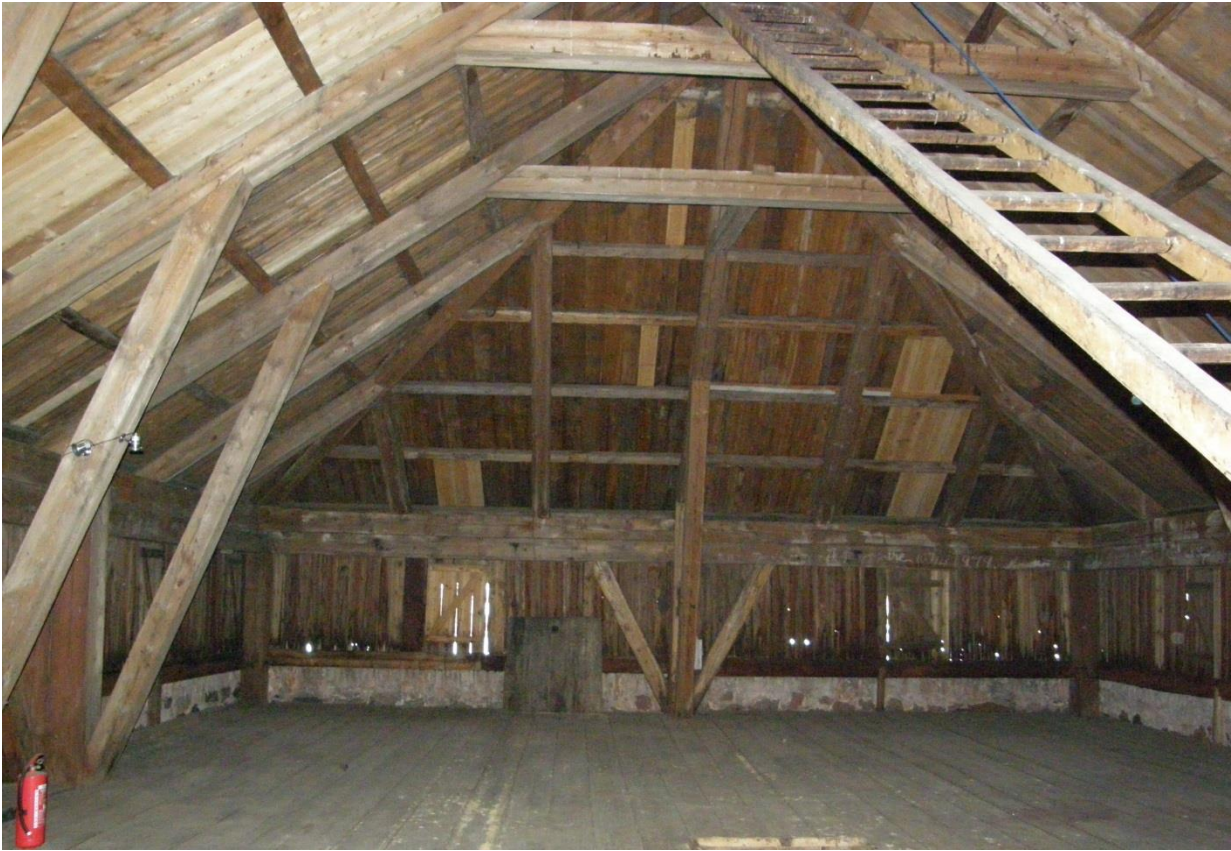
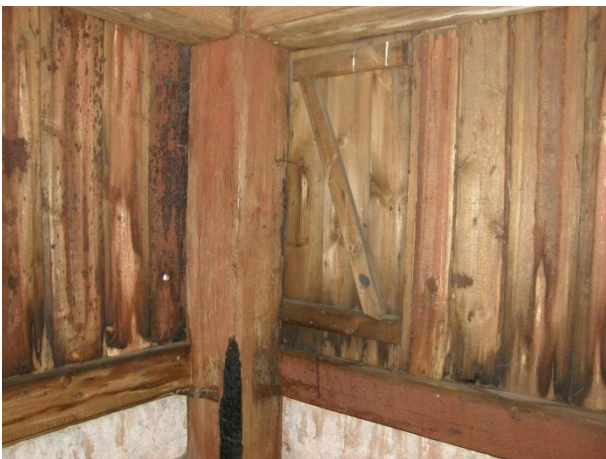
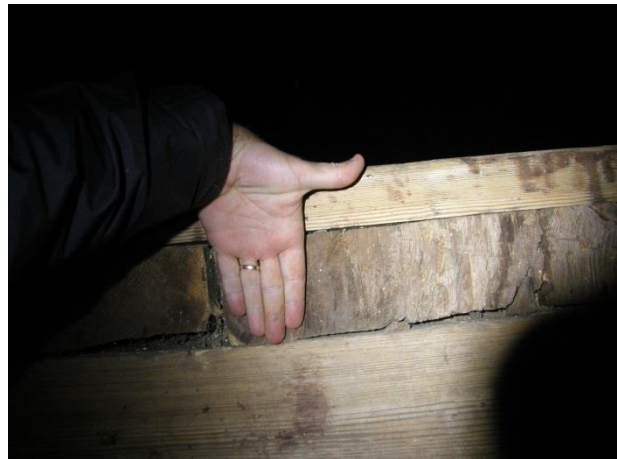
## Interiör, vind

| Byggnadsdel | Beskrivning, kulör mm | Kommentar | Skadebild, åtgärdsförslag | Prio |
|---|---|---|---|---|
| Tak | Öppen taksparrskonstruktion av ca 5"x5" fyrkantshugget timmer, ställd på dubbelt hammarband. Fyra gradsparrar bildar ett helvalmat sadeltak. Läktverk på sparrarna | Ej original. Okänd tillkomstperiod. Underbrädningen lagad på flera ställen, sannolikt i anslutning till omtäckning av papp-taket. | - | - |

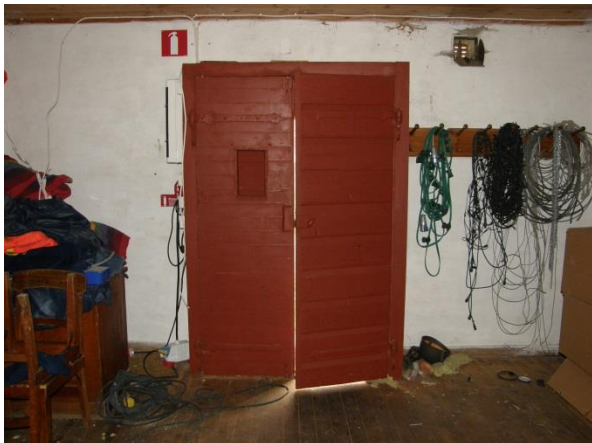
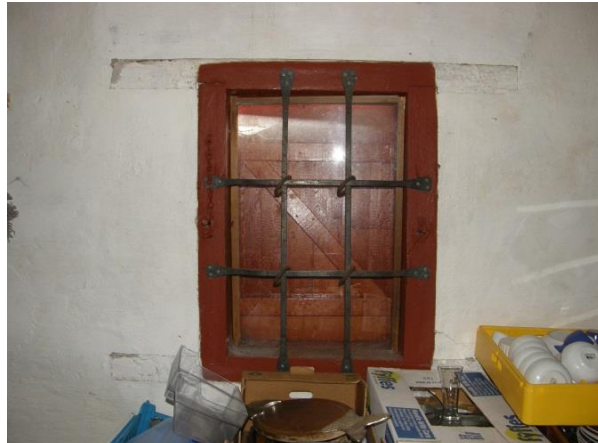
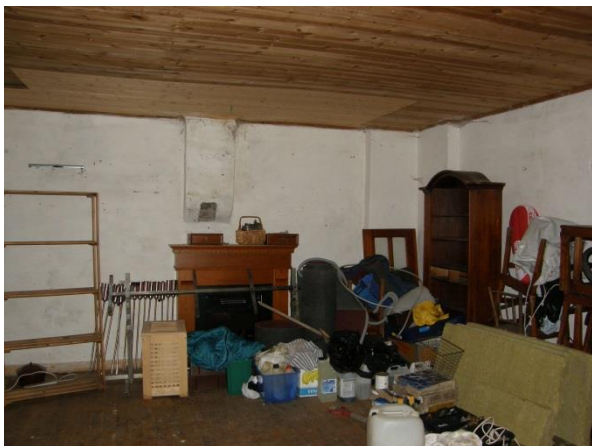
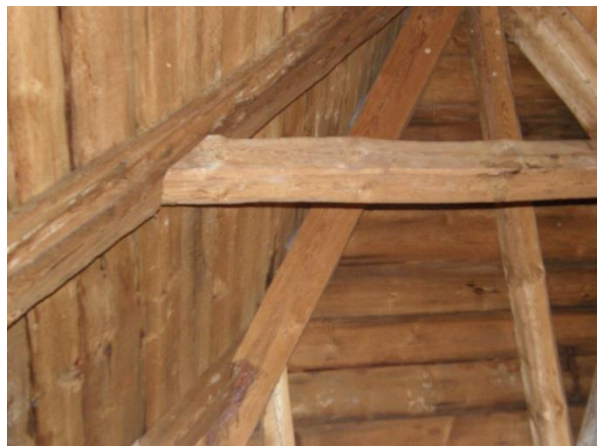
## Interiör

| Byggnadsdel | Beskrivning, kulör mm | Kommentar | Skadebild, åtgärdsförslag | Prio |
|---|---|---|---|---|
| Tak | Innertak av obehandlade, spontade brädor. | Sentida. Med nyare lagningar. Enkel taklucka för uppkomst till oinredd liten vind. | - | - |
