Länsstyrelsen
Blekinge

Stationshuset i Sölvesborg Vård- och underhållsplan

Rapport: 2018:14

Blekinge museum har på uppdrag av Länsstyrelsen i Blekinge upprättat denna vård- och underhållsplan (hädanefter benämnd VoU-plan) över byggnadsminnet Stationshuset i Sölvesborg. Arbetet utfördes oktober 2018.

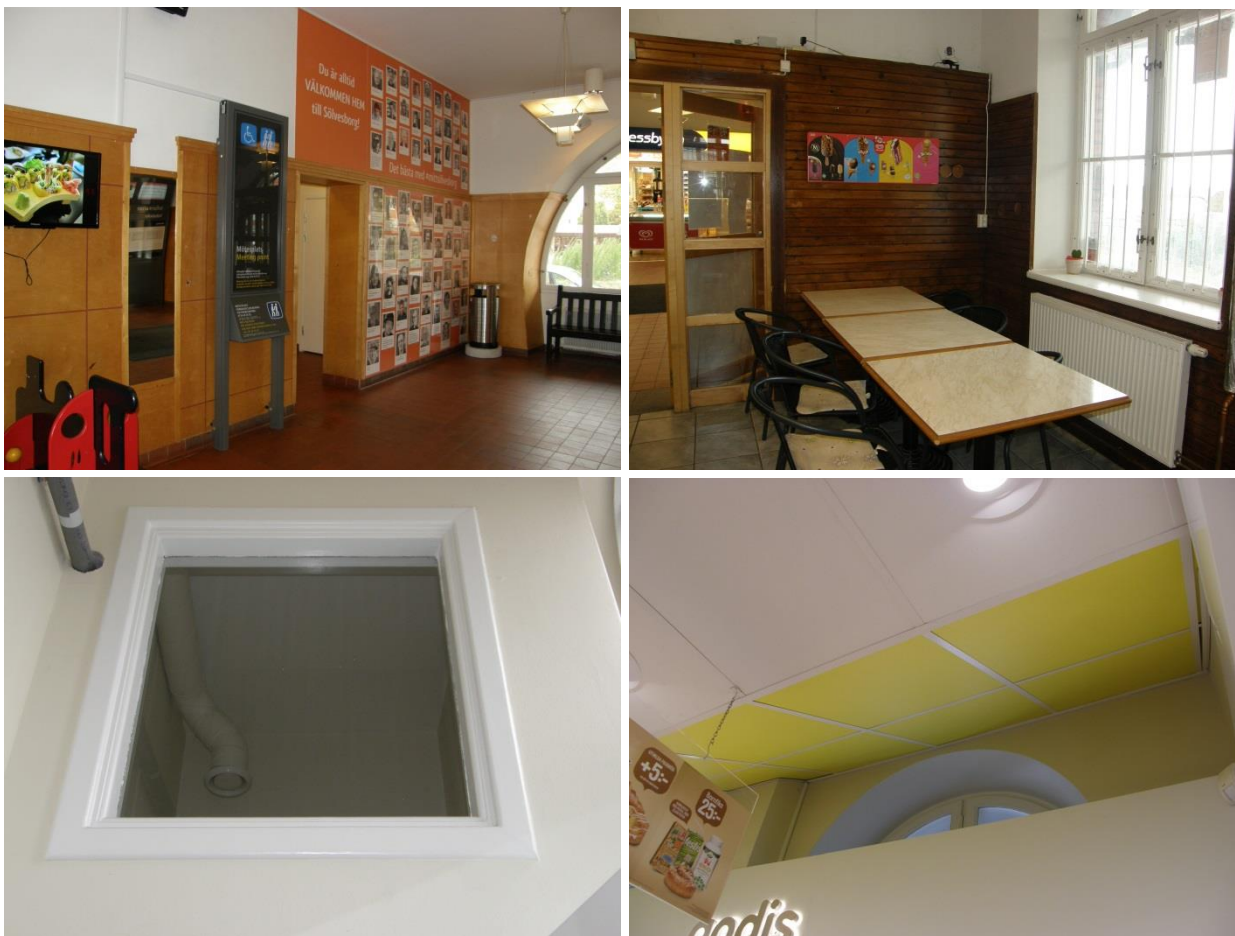
På bottenvåningen finns inga ytskikt eller inredningsdetaljer bevarade som kan härledas till originalkonstruktionen. Av rumsindelningen är det i huvudsak vestibulen som uppvisar ursprunglig rumslig gestaltning. Övriga utrymmen är någorlunda bevarade så till vida att murade hjärt- och skiljeväggar finns bevarade, dock med omfattande håltagning och igensättning av dörrar. I rummet för den ursprungliga I & II-klassväntsalen – nuvarande restaurangen – finns bevarad, fernissad panel från 1940-talet bevarad, likaså två panelklädda skrubbar i samma rum, med gabondörrar och originaltrycken med långskylt. Vid dörren till restaurangen finns två skjutluckor från 1940-talet bevarade (men inbyggda och fixerade på plats). Innanför södra gaveln finns trapphuset från 1940-talet bevarad och innanför norra gaveln finns ett toalettutrymme från samma tid, med ett större överljusfönster (se bild ovan).

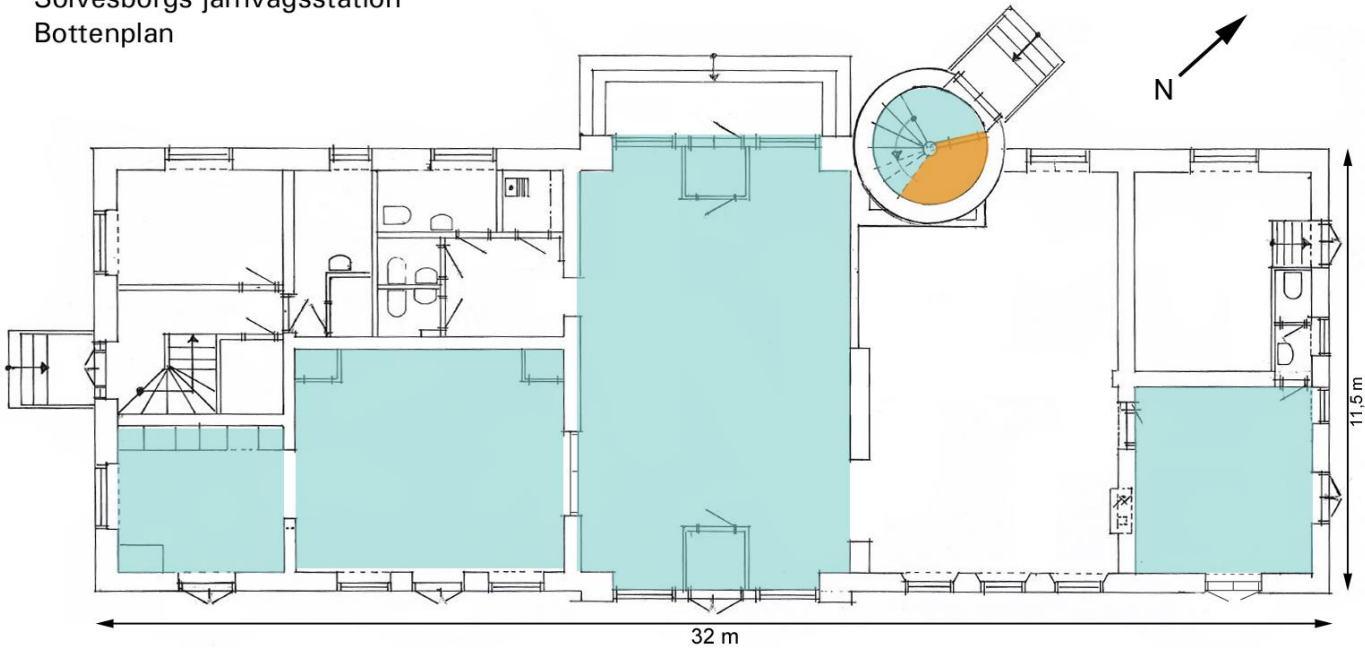
Sölvesborgs järnvägsstation
Bottenplan

Ritningarna är rekonstruerade efter det äldre ritningsmaterial som finns bevarat samt efter iakttagelser gjorda under fältarbetet. Blå färg visar rum som inte genomgått någon volymförändring i förhållande till originalritningen. Orange markering – skrubb under trappan – utvisar ursprungligt utrymme med originallytskikt. Inga förändringar bör utföras i denna del. Skala saknas.
