# Skötselplan över Lyckå slottsruin

**Rapport:** 2018:17

**Utgivare:** Länsstyrelsen Blekinge län, 371 86 Karlskrona

Blekinge museum har på uppdrag av Länsstyrelsen i Blekinge upprättat en skötselplan över fornlämningen Lyckå slottsruin. Fältarbetet utfördes 2018-08-22 och i arbetet har ingått att identifiera och tydliggöra underhållsbehovet samt lämna rekommendationer för hur underhållsarbetet bör gå tillväga. Planen, som innefattar såväl murarna som den närliggande vegetationen, ska underlätta den framtida planeringen och underhållsarbetet av fornlämningen.

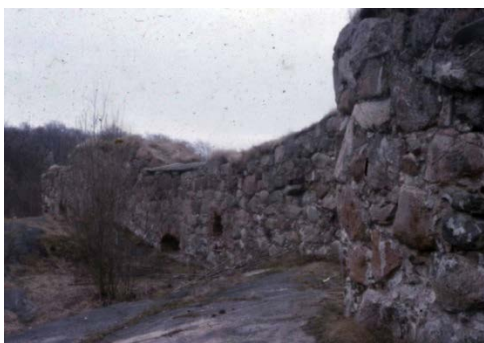
Fig. 15 (t.v.). Vy mot söder år 1963. (Blekinge museum) Fig. 16 (t.h.). Vy mot söder, år 2018. Sedan 1960-talet har vegetationen krupit närmare inpå ruinen.
