# Skötselplan över Sölveborgs slottsruin

**Rapport:** 2018:18

**Utgivare:** Länsstyrelsen Blekinge län, 371 86 Karlskrona

Blekinge museum har på uppdrag av Länsstyrelsen i Blekinge upprättat en skötselplan över fornlämningen Sölvesborgs slottsruin. Fältarbetet utfördes 2018-09-13 och i arbetet har ingått att identifiera och tydliggöra underhållsbehovet samt lämna rekommendationer för hur underhållsarbetet bör gå tillväga. Planen, som innefattar såväl murarna som den närliggande vegetationen, ska underlätta den framtida planeringen och underhållsarbetet av fornlämningen.

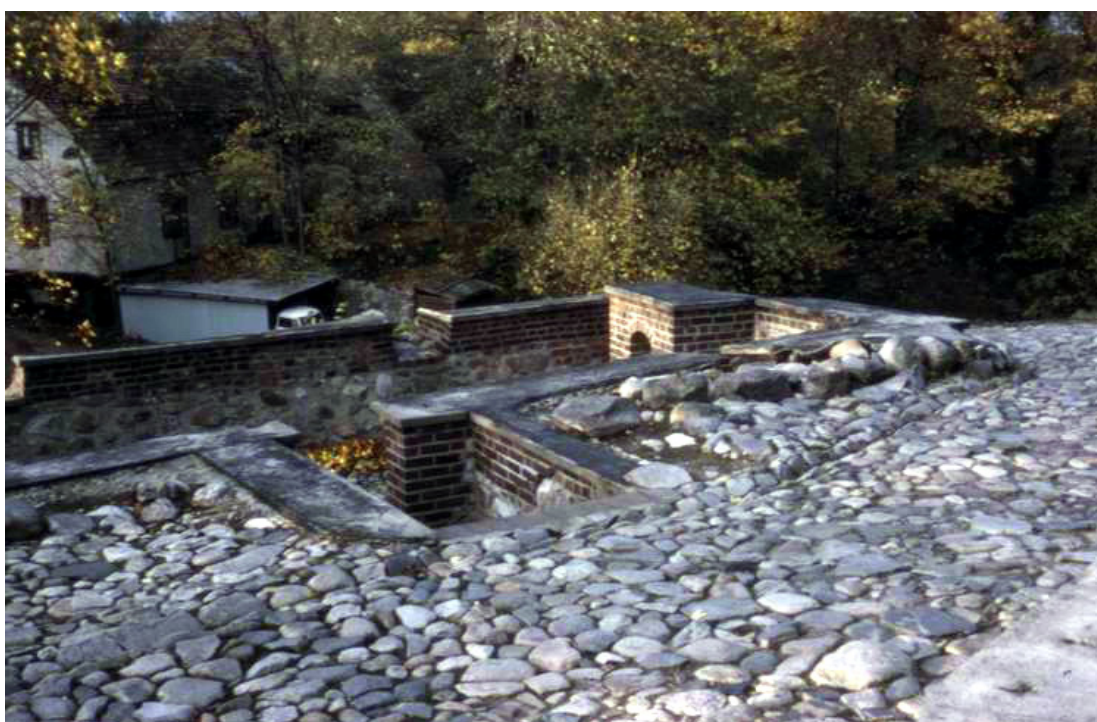
Fig. 4. Stenläggning i anslutning till sydvästra byggnaden, 1968-69. Blekinge museums arkiv, fotograf okänd.

Källarbyggnad med stengrund och tegel i enkelmur. Eldstadskomplex åt norr (raserat, jämför fig. 4 och 11). På långsidornas murkrön finns valvanfang till ett tunnvalv. Åt söder en passage genom muren. Murkrönstäckning saknas. På flera ställen finns lösa, bortfallna och lossrivna tegelstenar/tegelsjok. Likaså finns omfattande fogbortfall och frostsprängt/spjälkat tegel. Omfattande vandalisering. Murarna bedöms vara i mycket dåligt skick.

| Del/område | Åtgärd | Intervall | Tidpunkt | Ansvarig |
|---|---|---|---|---|
| | Ny, fullständig murkröntäckning – formerna kring återuppförandet bestäms av Länsstyrelsen och/eller utsedd antikvarisk medverkande då övriga murar är åtgärdade och förutsättningarna är överblickbara. Förslagsvis utförs ny kröntäckning genom betongpågjutning likt fig. 4. | 2019 | maj–1 sep | |

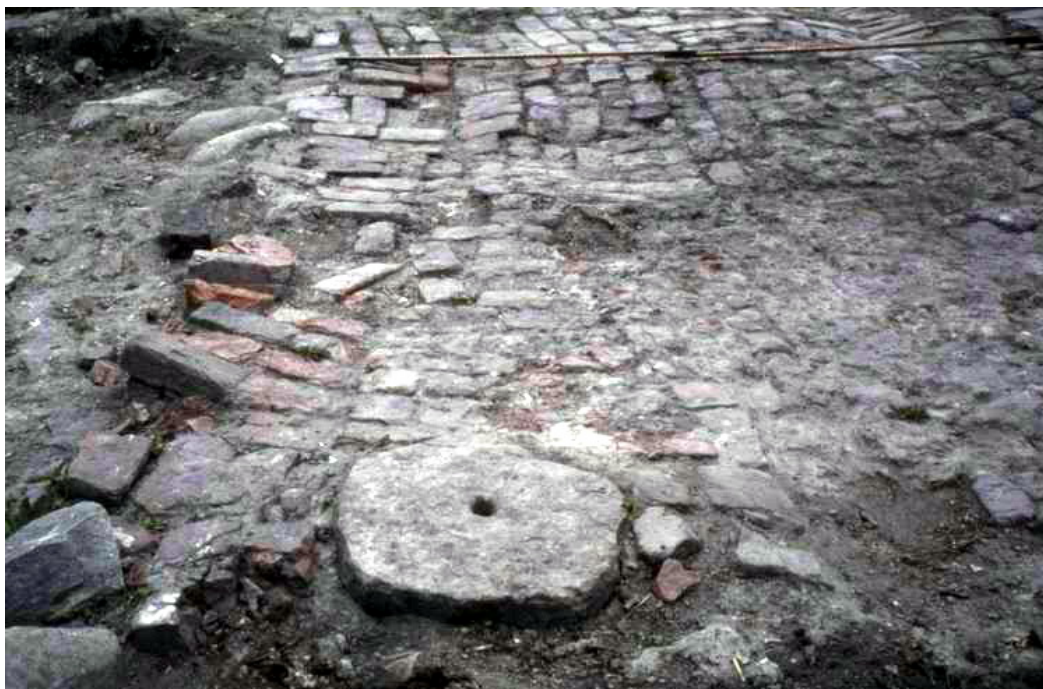
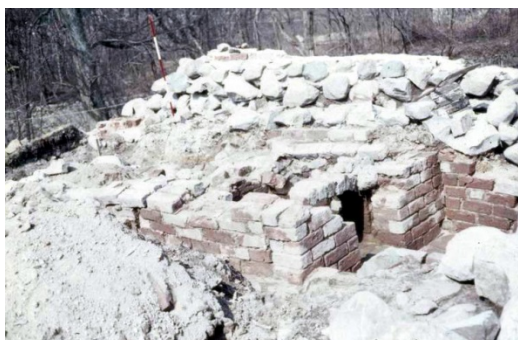
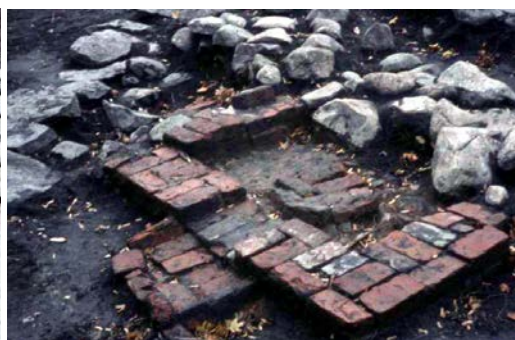
Fig. 22. Rester efter östra längan, 1968–69. Blekinge museums arkiv, fotograf okänd.

Fig. 23. Norra längan, tegelugn, 1968–69.

Fig. 24. Norra längan, tegelkonstruktion, 1968–69.

Vidare bör det nämnas att planteringsarbeten inte bör genomföras på borgkullen; dels är fornlämningen ingen "trädgård", dels är det ur bevarandepunkt inte bra om borgkullen förses med ytterligare rotbildande vegetation, som tränger ner i de ytligt liggande, medeltida byggnadslämningarna (fig. 22–24). Dessutom finns risken att lämningar förstörs i samband med grävning av planteringsgropar.
