# Vård- och Underhållsplan

## Afvelsgärde gård, Lyckeby

**Rapport:** 2019:17

**Författare:** Ankdammen konsult

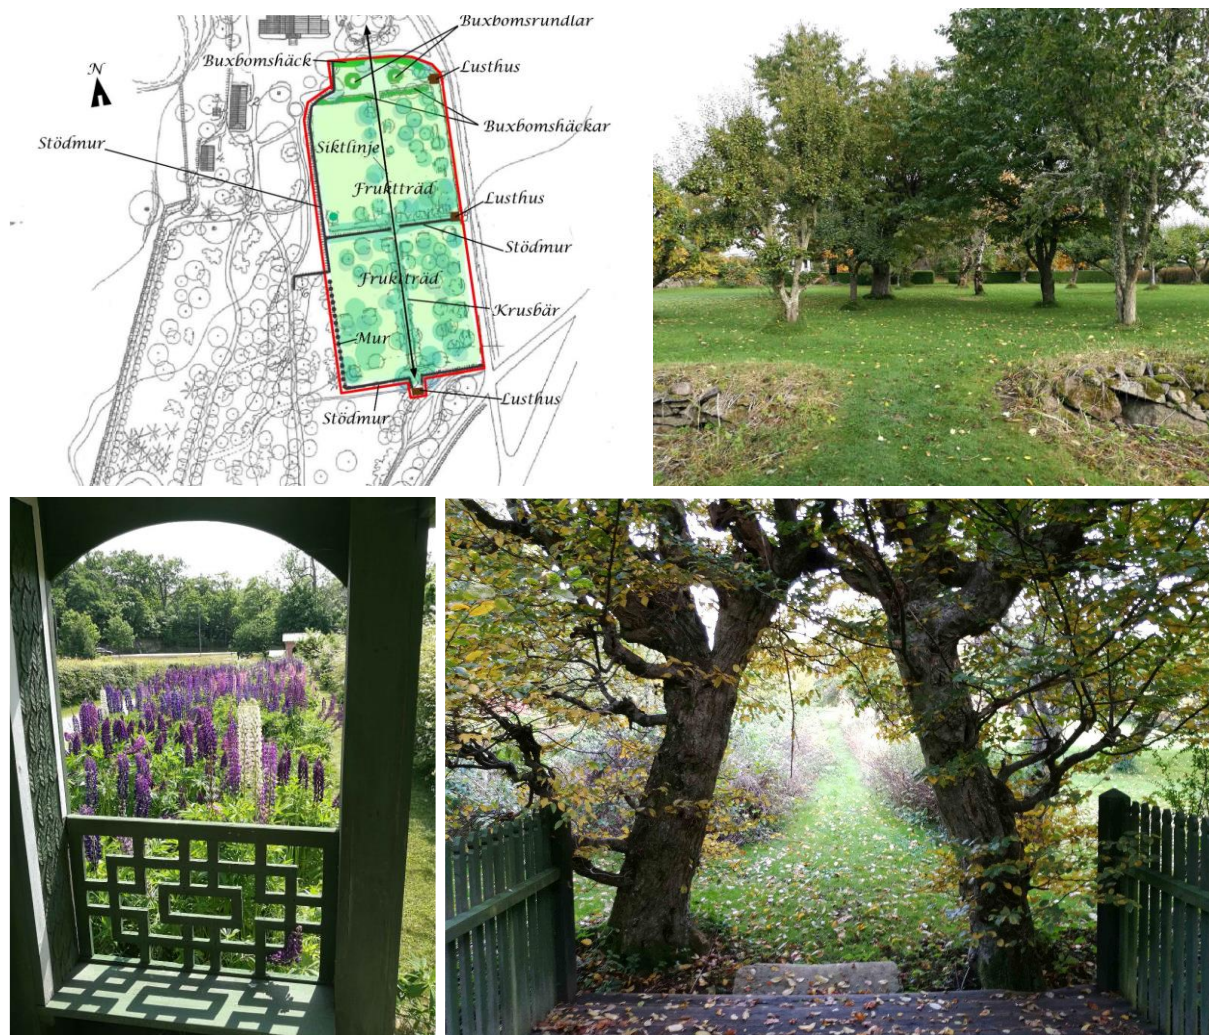
Figur 11 - Överst fr. v: Översiktsplan som visar formträdgården. Träden är principiellt markerade (Källa: KH, 2017). Vy mot norr och formträdgårdens forna mittgång, 2017. Underst fr. v: Utsikt från det norra lusthuset, juni 2017. Avenbokarna som markerar entrén till lusthuset i söder, oktober 2017.

- Krusbärsbuskarna: Äldre risiga buskar måste gallras ordentligt, en tredjedel av alla äldre grenar skärs då ned i marknivå. Busken skall se luftig ut utan tätt sittande grenar efter beskärningen. Gallringen utförs på hösten eller senvintern. Kvarvarande grenar kortas in med en tredjedel strax ovanför en utgående knopp. Sly och gräs som växer in i buskarna tas bort. Gräsmattan bör helt avlägsnas närmast buskarna så att dessa står i öppen jord. Jorden kan med fördel täckas med halm om sommaren är mycket torr, så att jordens fuktighet bibehålls. Nästföljande två år fortsätter gallringen på samma sätt. På hösten kan även kompost luckras ned runt buskarna.

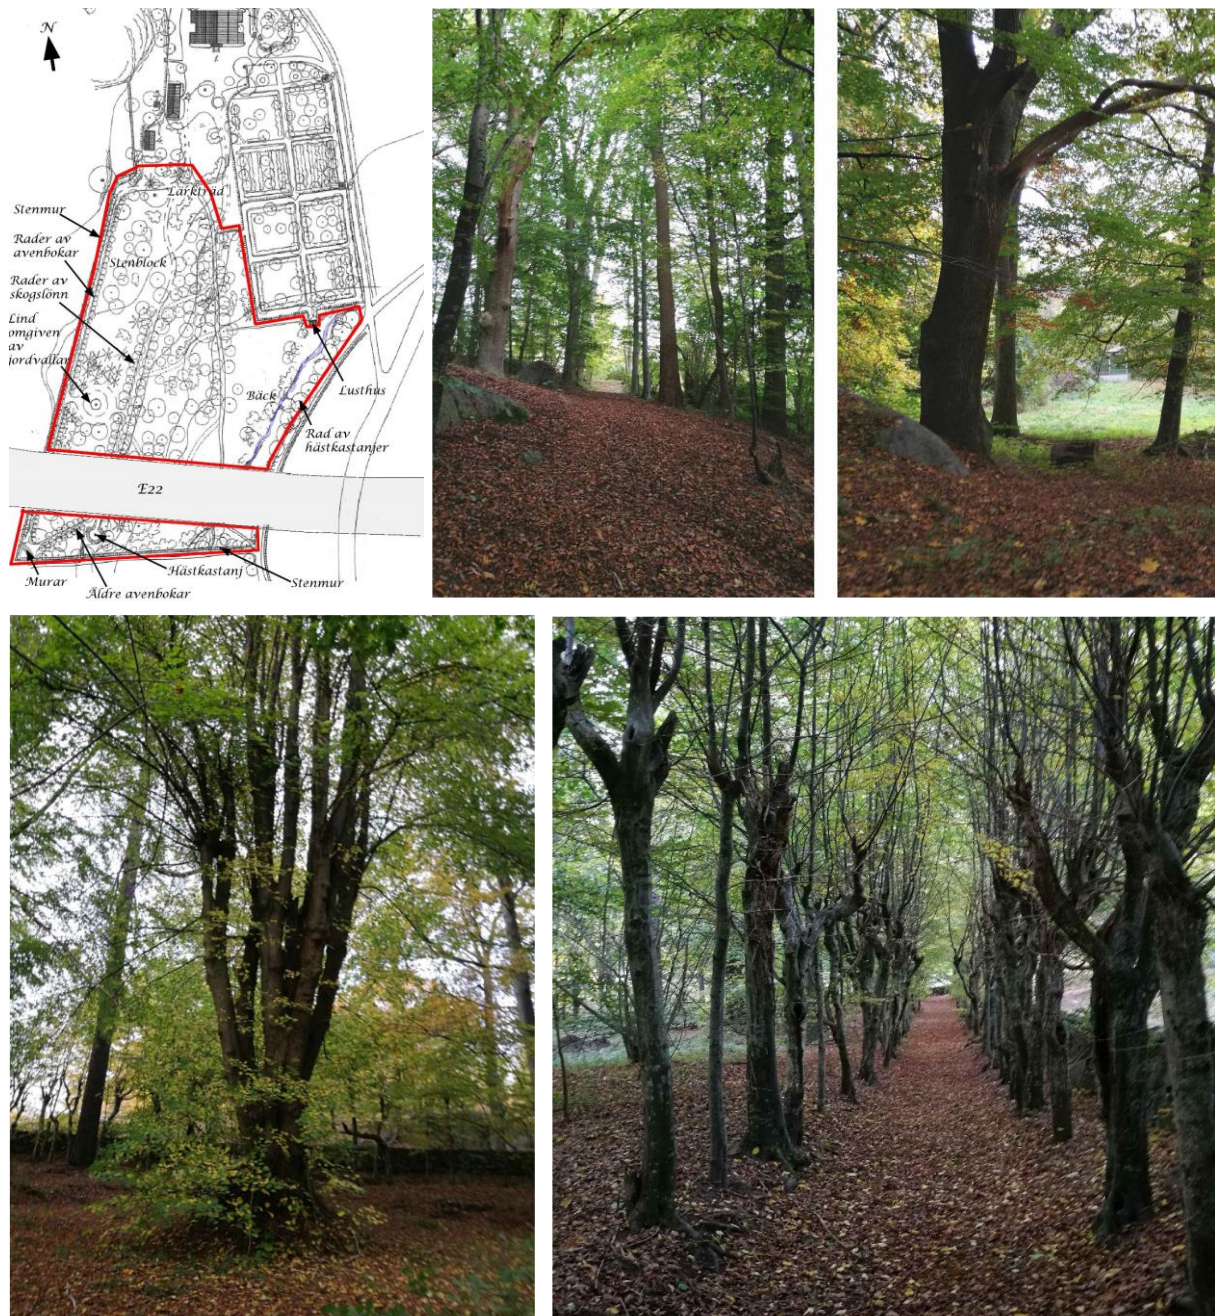
Figur 12 - Överst fr. v: Översiktsplan över landskapsparken (Källa: KH, 2017). Gångväg inne i landskapsparken samt utblick mot hagen. Underst fr. v: Den stora linden (*Tilia x europaea*) i mitten av en av platsbildningarna, oktober 2017. Den norra lövgången i landskapsparken, oktober 2017.

- Det viktiga blickfång som vattendraget i söder tidigare utgjort bör återskapas så att två av dammarna återställs. Terrängens formation avslöjar hur dammarna tidigare gått, men gytta och igenväxning har gjort att dessa idag är borta. En plan för hur detta kan genomföras bör tas fram vilken även beskriver hur dammarna skall skötas för att en vattenspegel skall säkerställas.
- Stenmurar norr om riksvägen bör ses över årligen. Stenmurar söder om riksvägen bör renoveras inom vårdplansperioden.

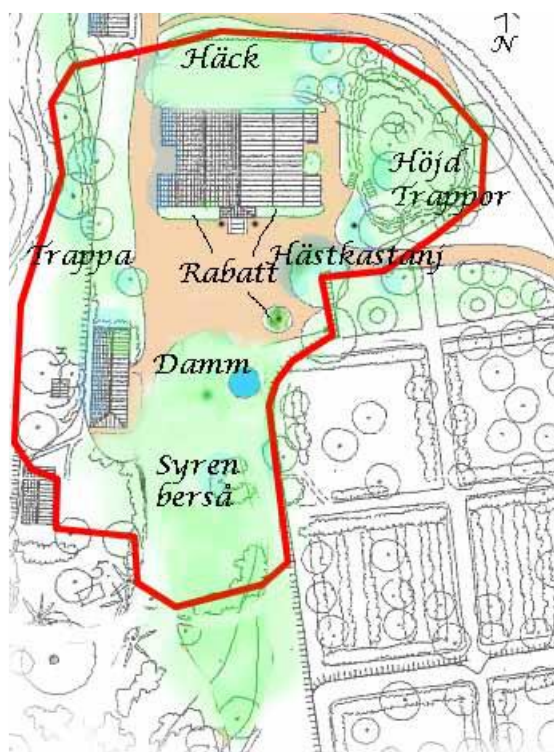
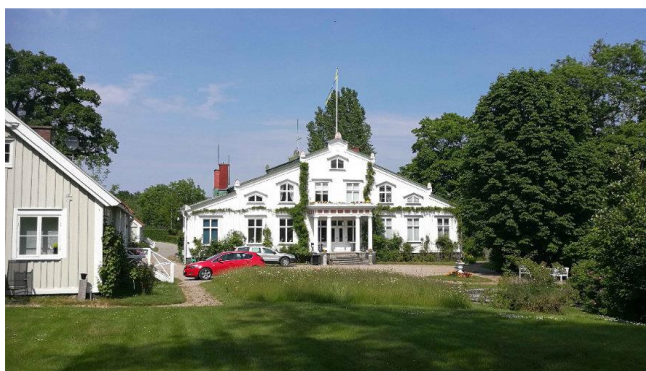
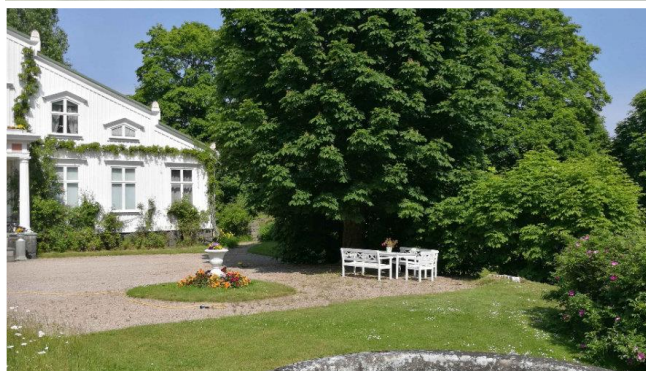
Figur 13 - T. v: Översiktsplan över trädgården närmast huvudbyggnaden (Källa: KH, 2017). Överst t. h: Vy mot norr, juni 2017. Underst t. h: Rundeln och vattenspegeln söder om huvudbyggnaden, juni 2017.

Skötseln bedrivs som idag, med regelbunden klippning av spaljéträden och häckarna.

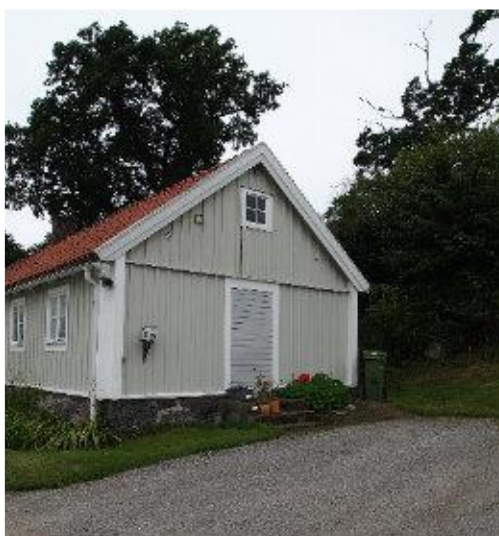
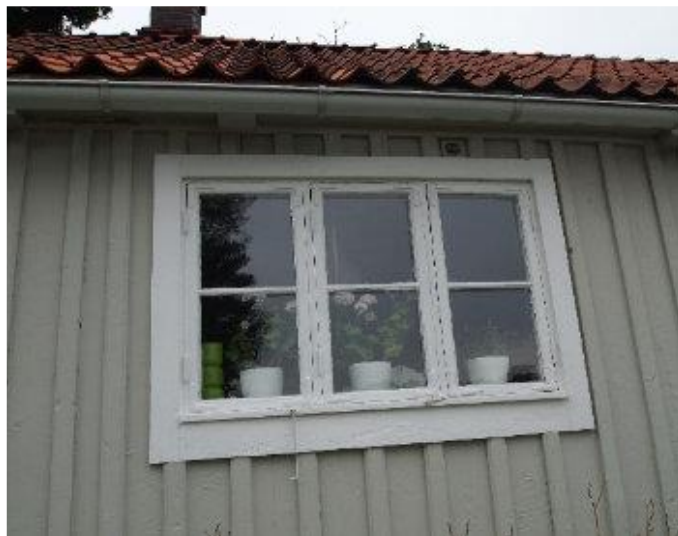
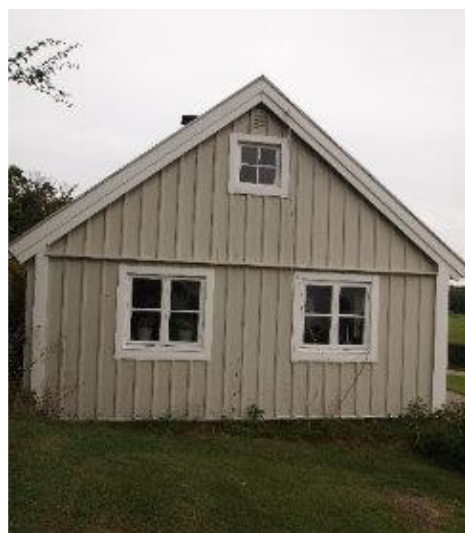
Figur 17 - Översiktsskildringar på den norra flygelns fasader och fönster.

Då byggnaden nyligen genomgick en omfattande renovering föreligger inga underhållsbehov i dagsläget. Det bör emellertid övervägas om ett byte av färgtyp skall göras när byggnaden behöver målas om i sin helhet nästa gång.

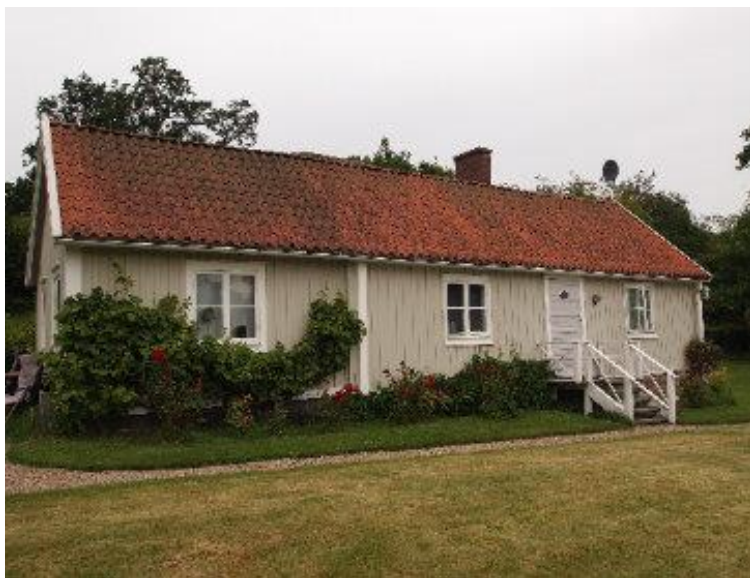
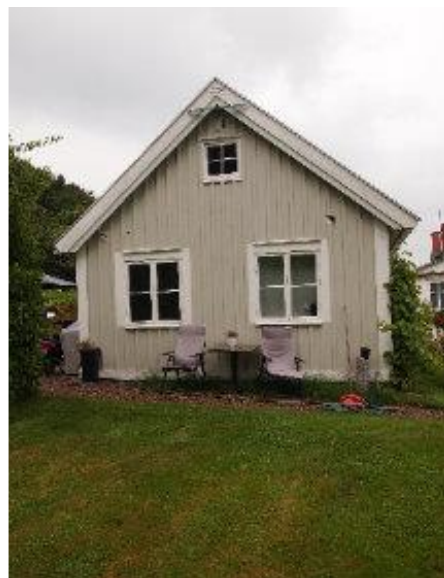
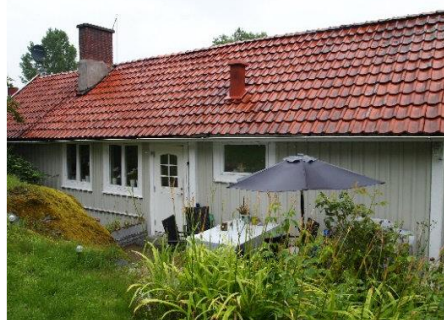
Figur 18 - Översiktsskildringar av den södra flygelns fasader och fönster.

Då byggnaden nyligen genomgick en omfattande renovering föreligger inga underhållsbehov i dagsläget. Det bör emellertid övervägas om ett byte av färgtyp skall göras när byggnaden behöver målas om i sin helhet nästa gång.

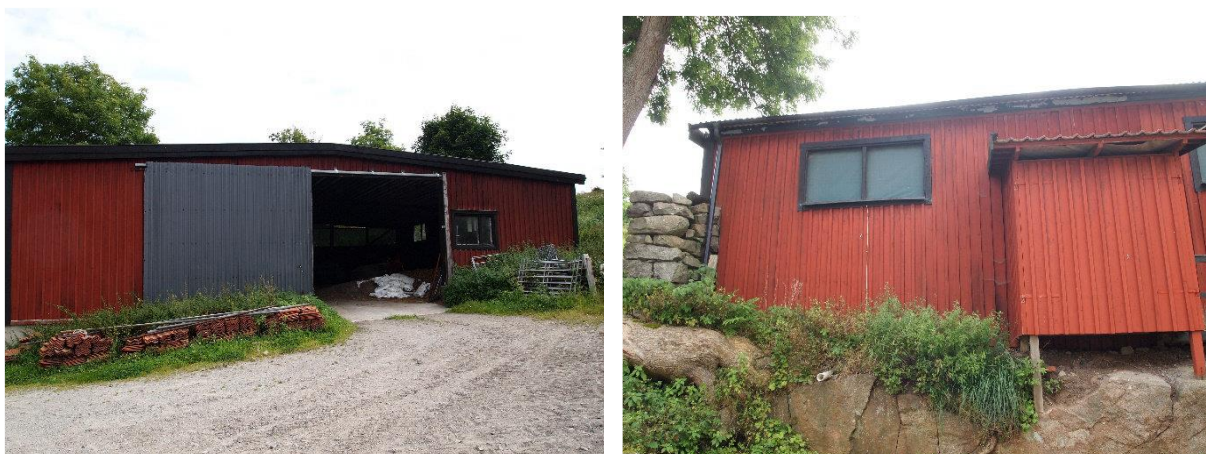
Figur 23 - Översiktsbilder över det enklare maskinstallet.

| Övriga plåtarbeten | Fabriksmålade svart plåt vid takfoten. | Färgen flagnar. | |

Byggnaden är relativt modern och i gott skick. Det bör emellertid övervägas om färgtypen på snickerier på sikt skall bytas från alkydolfärg till linolfärg alternativt slamfärg som på panelen.

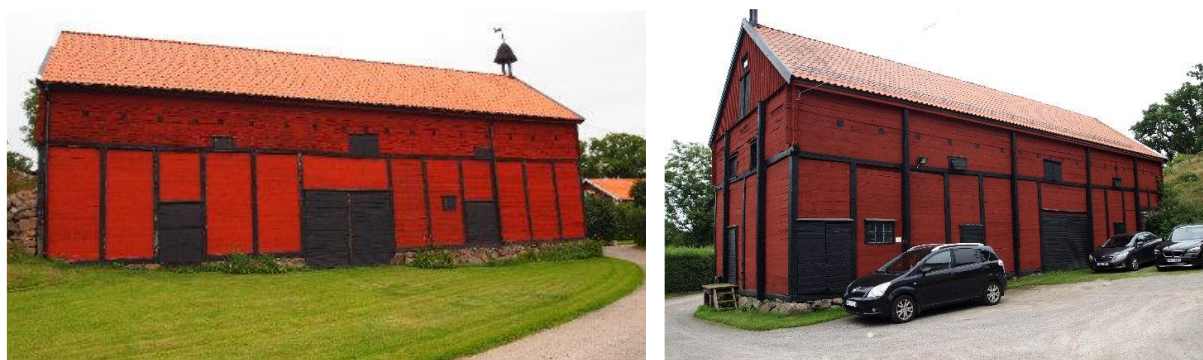
Figur 24 - Översiktbilder över magasinets fasader.

| Fönster | Det finns två rader av fönster. Den nedre raden består av äldre spröjsade fönster i gjutjärnbågar som målats röda med modern rostskyddsfärg. Den övre raden består av moderna träfönster utan spröjs som målats vita med modern alkydoljefärg. På östra gaveln finns två moderna träfönster med planglas och klickspröjs. | Visst färgbortfall från de äldre fönstren. | |

| Del | Beskrivning | Skador & kommentarer | År |
|---|---|---|---|
| Sockel | Östra delen består av en kallmur av natursten. Den högre västra delen består av sprängsten som är fogad med kalkbruk. Skolsten och tegelkross i bruket. | Omfattande bortfall av fog. Nordöstra hörnet har satt sig med sprickbildning i murverket som följd. | |

- Sockelns nordvästra hörn bör undersökas noggrant och eventuellt läggas om.
- I övrigt är byggnaden ovanför sockeln relativt modern och i gott skick. Det bör övervägas huruvida man på sikt skall byta färgtyp på snickerier från alkydoljefärg till linoljefärg eller slamfärg som på panelen.

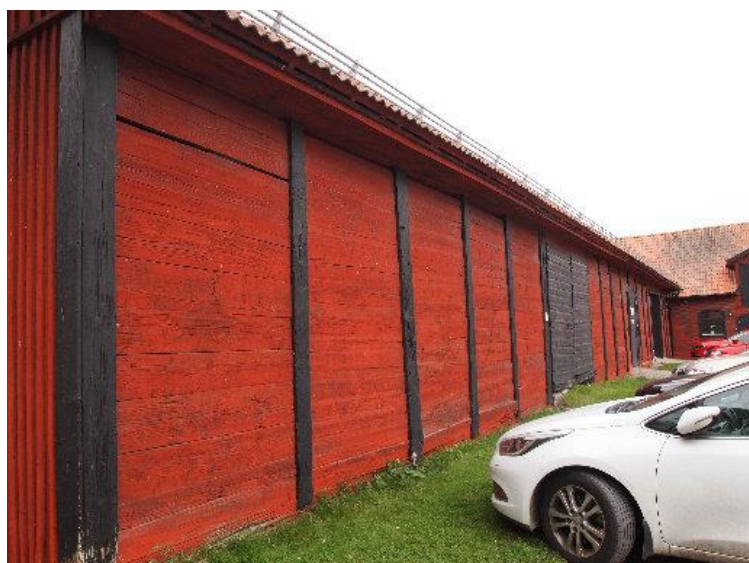
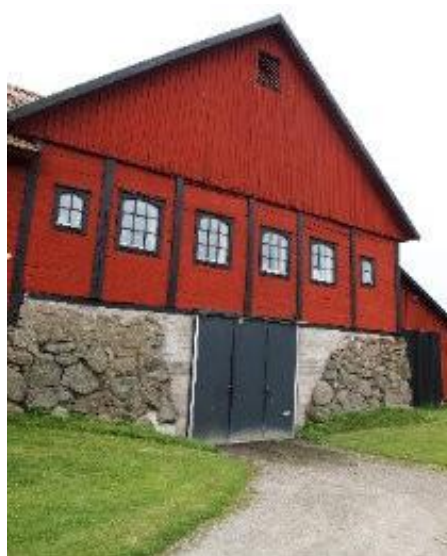
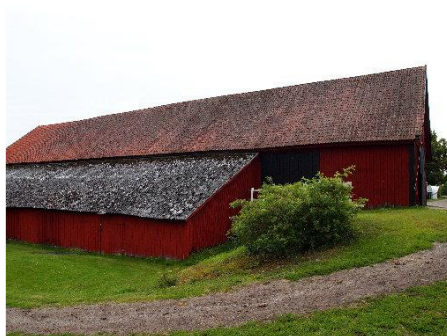
Figur 27 - Översiktsbilder över logen och stallets fasader.

| Del | Beskrivning | Skador & kommentarer | År |
|---|---|---|---|
| Väggens uppbyggnad | En del är murad med tegel och en del är i skiftesverk. | Kraftiga sättningsskador på norrsidan i den murade delen har lagats med cementbruk. Sprickbildningen fortsätter i sockeln och har inte åtgärdats. En kraftig spricka i nordvästra hörnet är inte åtgärdad. Enstaka tegelstenar har fått | |

| | | frostsprängningar. Enstaka bålar i den östra delen med skiftesverk (norra sidan, facket längst in mot den murade delen) är rötskadade. | |

- Undersök sättningssprickorna och ta reda på om rörelsen är pågående. Laga sprickan i både sockel och murverk med ersättningstegel och fogbruk lika befintligt. Anpassa utförande och utformning på fog till befintlig.
- Ersätt rötskadade bålar med nya som tillverkas med de gamla som förlaga i fråga om material och utformning.
- Ersätt skadade eller saknade solbrädor med nya.
- Inlastningsluckorna bör repareras om möjligt och annars bytas till nya i material och utformning lika befintliga.
- Tak, vindskivor och plåtarbeten så som rännalar bör ses över och åtgärdas.
