# Förorenade områden i Gävleborgs län

Inventering av branscher inom skogsindustri sektorn

Länsstyrelsen  
Gävleborg

Martin Palm och Ulrika Nilsson  
Miljöskyddsenheten

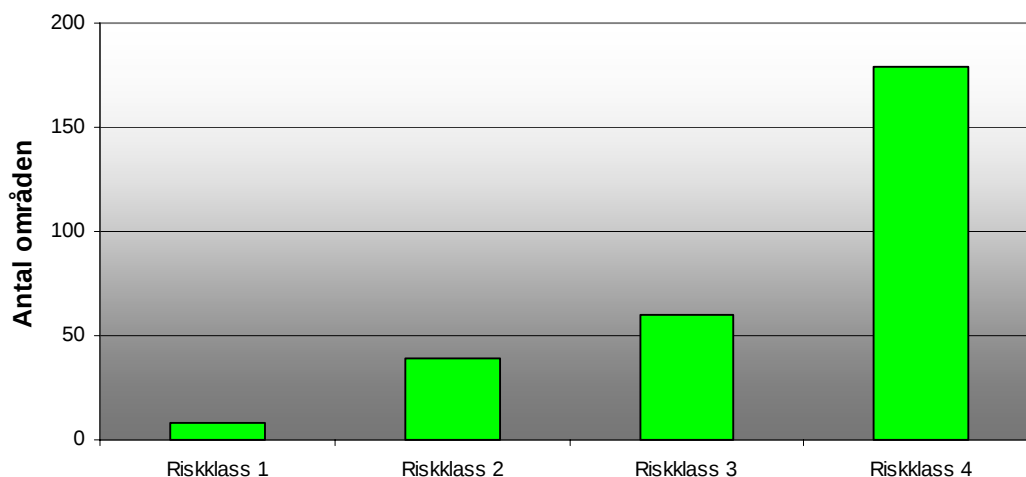
I figur 3 redovisas fördelning mellan riskklasserna för samtliga inventerade objekt. Totalt sett är det flest objekt i riskklass 4. Det stora flertalet objekt i riskklass 4 är sågverk som inte har använt blånadsskyddsmedel eller haft träimpregnering.

**Figur 3.** Samtliga riskklassade objekt inom skogsindustrisektorn i Gävleborgs län fördelat på riskklass.

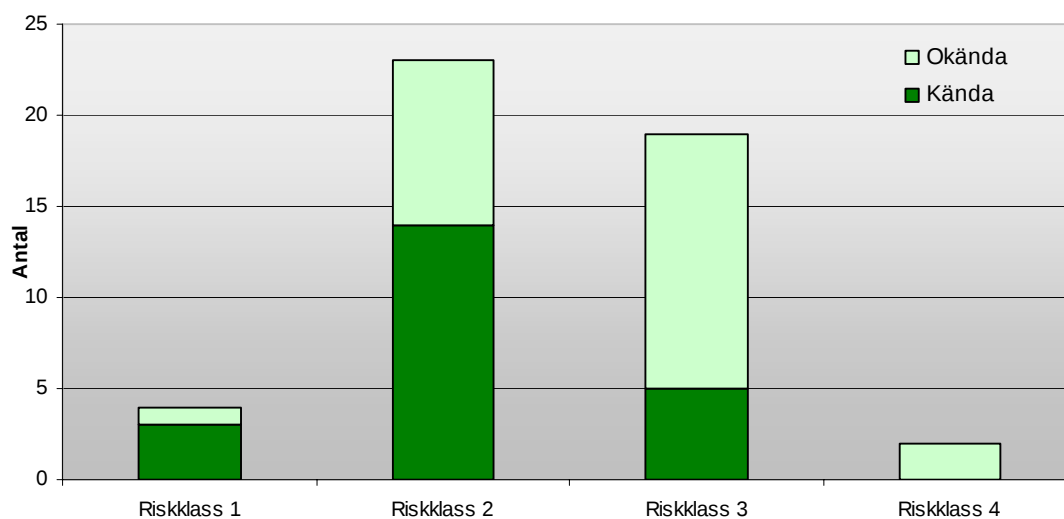
Resultatet av inventeringen av sågverk framgår av figur 4. Totalt har 48 sågverk med blånadsskyddsbehandling och/eller träimpregnering identifierats i Gävleborgs län. Samtliga av dessa har riskklassats. Av dessa var knappt hälften, 22 st, kända för länsstyrelsen innan inventeringen startade. Fyra objekt har klassats i riskklass 1, 23 objekt i riskklass 2, 19 objekt i riskklass 3 och två objekt i riskklass 4.

Antalet sågverk som inte har behandlat virke med blånadsskyddsmedel eller har haft träimpregnering är totalt 190 stycken. Av dessa har ett objekt riskklassats i riskklass 2 och 18 objekt i riskklass 3. Resten har klassats i riskklass 4.

**Figur 4.** Antalet inventerade och riskklassade sågverk med blånadsskyddsbehandling eller träimpregnering fördelat per riskklass. Antalet kända och okända objekt före inventeringsstart redovisas också.

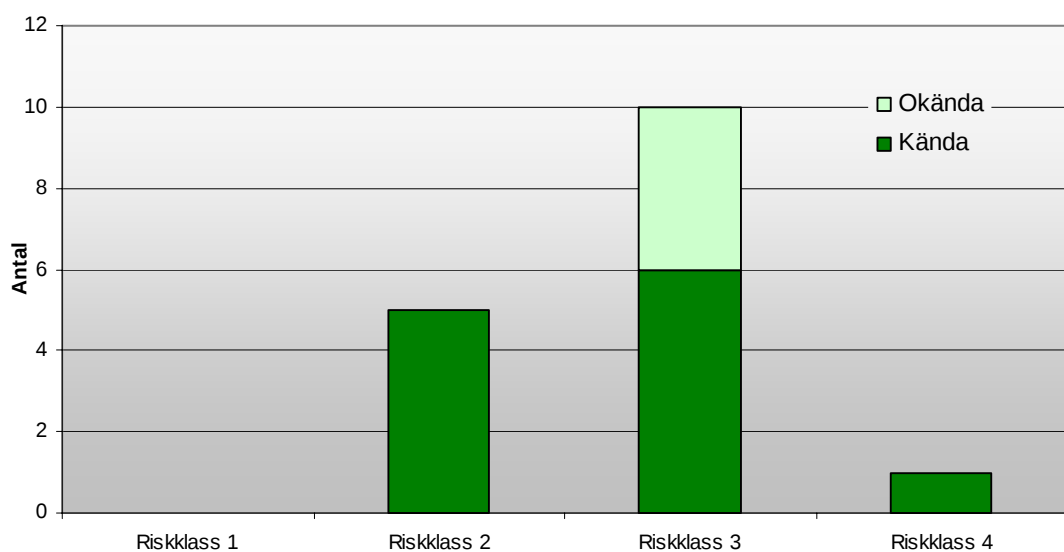
Resultatet från inventeringen av träimpregneringsanläggningar presenteras i figur 5. Totalt har 16 renodlade träimpregneringsanläggningar identifierats i Gävleborgs län, samtliga har riskklassats. Av dessa var 12 st kända för länsstyrelsen innan inventeringen startade. Fem objekt har klassats i riskklass 2, 10 objekt i riskklass 3 och ett objekt i riskklass 4. De sågverk som även har haft träimpregnering redovisas under sågverksbranschen.

**Figur 5.** Antalet inventerade och riskklassade träimpregneringsanläggningar fördelat på olika riskklasser. Antalet kända och okända objekt före inventeringsstart redovisas också.
