# Vegetationsförändringar i våtmarker med höga naturvärden

Länsstyrelsen  
Gävleborg

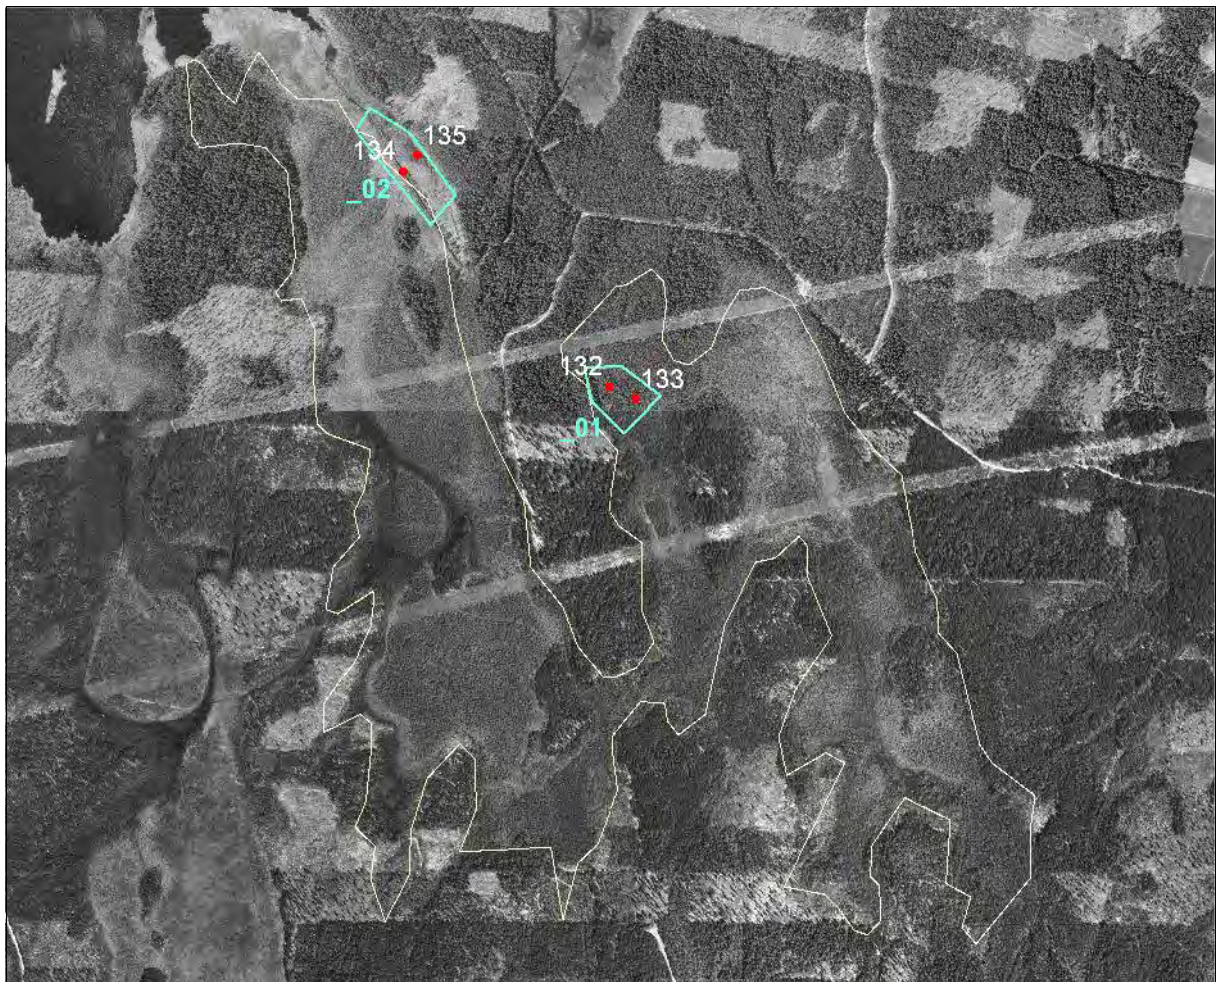
| 12H9C02_01<br>Störning | Diket fungerar fortfarande längs fastmarken i väster och där växer småbjörk och sly längs dikeskanten. | | | |
| 12H9C02_02<br>Störning | 2m dike, finns på 50tals ekonomen. Rinner från Lillsjön NO om objektet. 5-10 m bård längs diket har förändrad vegetation. Björkar, björksly och pors och enstaka tallar 20 år och uppåt. Näckrosor i diket tyder på ganska stillastående vatten. Förändrad bård kanske för smal för att falla ut som FI. | | | |

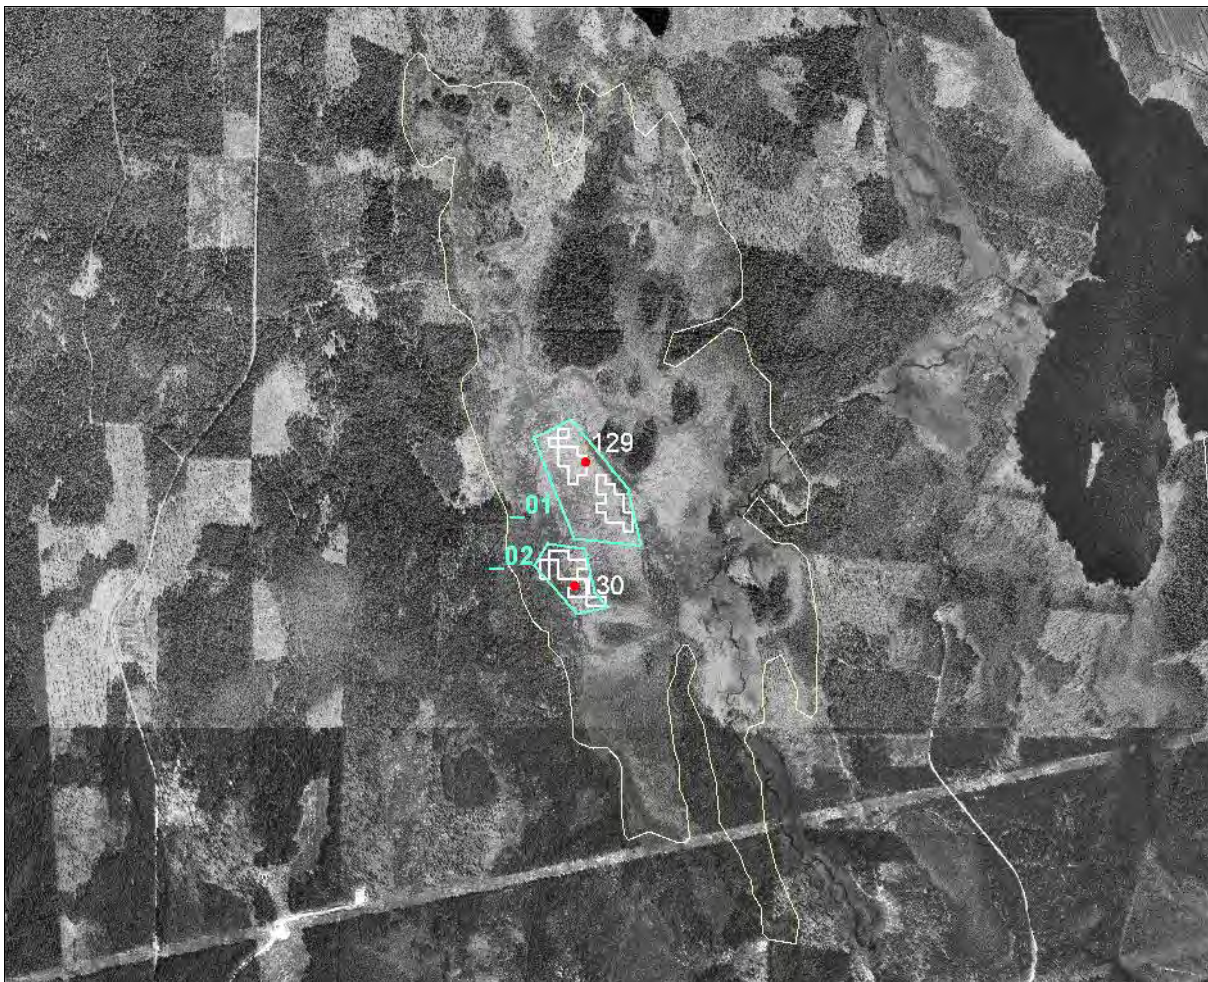
**13H0B01 - STOR-OSVAMUR 14 KM SO ÅRSUNDA**

| Förändringsindikation | | | | | |
|---|---|--|--|--|---|
| 13H0B01_01<br>FI-yta | Enstaka nya småbjörkar, ingen synbar orsak. FS dom av pors och trådstarr. | | | | |
| 13H0B01_02<br>FI-yta | Trådstarr och pors dominerar FS, enstaka småtallar (dm) på gång. | | | | |

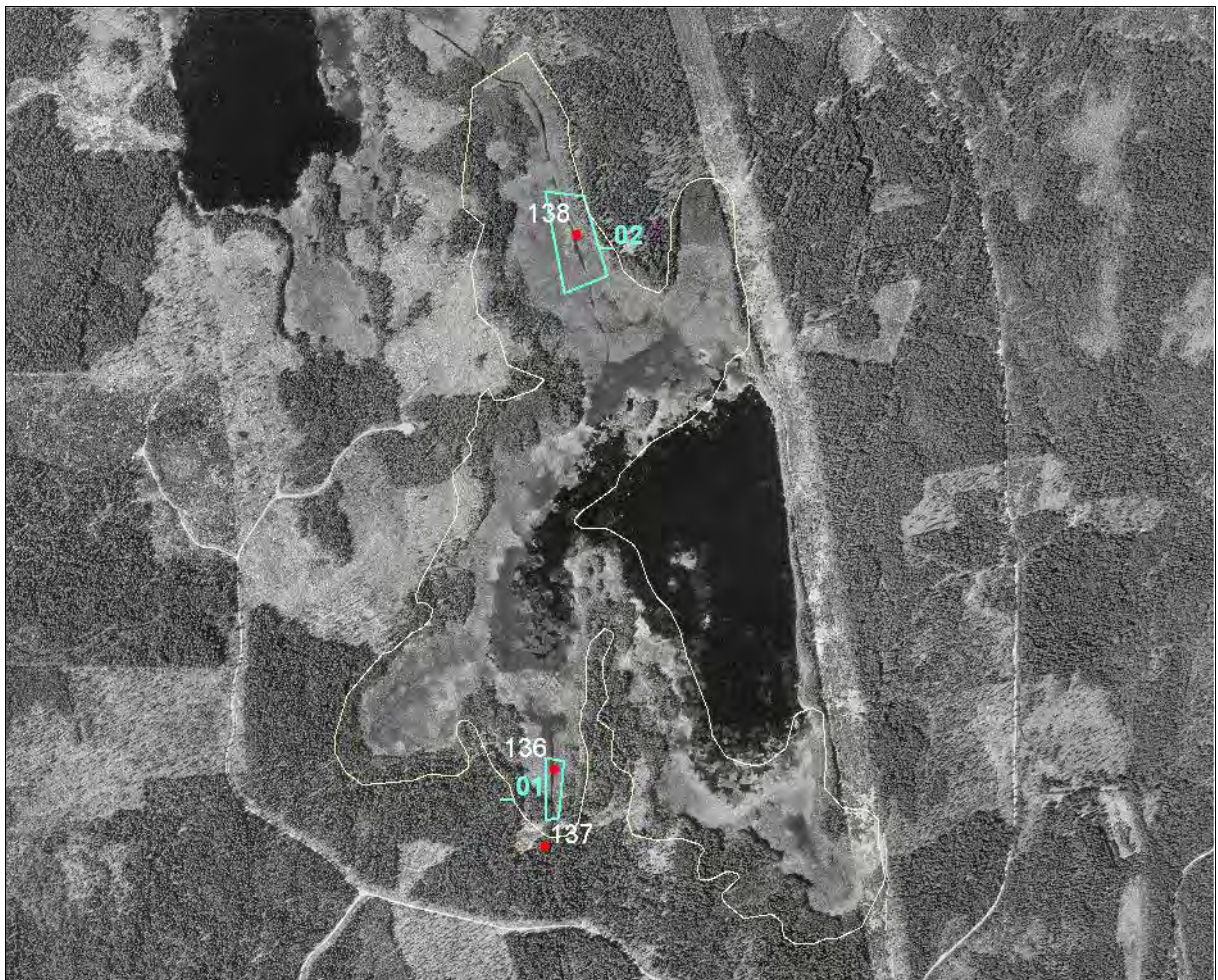
**13H0D03 - SÖDRA ÖLBOSJÖN 25 KM SO SANDVIKEN**

| | Störning enl VMI | | | |
|---|---|--|--|---|
| 13H0D03_01<br>Störning | Stort vattenfyllt dike i vasshav, med långsamt rinnande vatten. Liten dämning av diket finns alldeles söder om objektet. Diket finns med i 50-talsekonomen, svårt att säga hur det såg ut före dikningen. Inget tyder på några sentida förändringar. | | | |
| 13H0D03_02<br>Störning | Samma stora dike fast i norra delen. Under igenväxning. Vasshav med enstaka bredkaveldun. | | | |

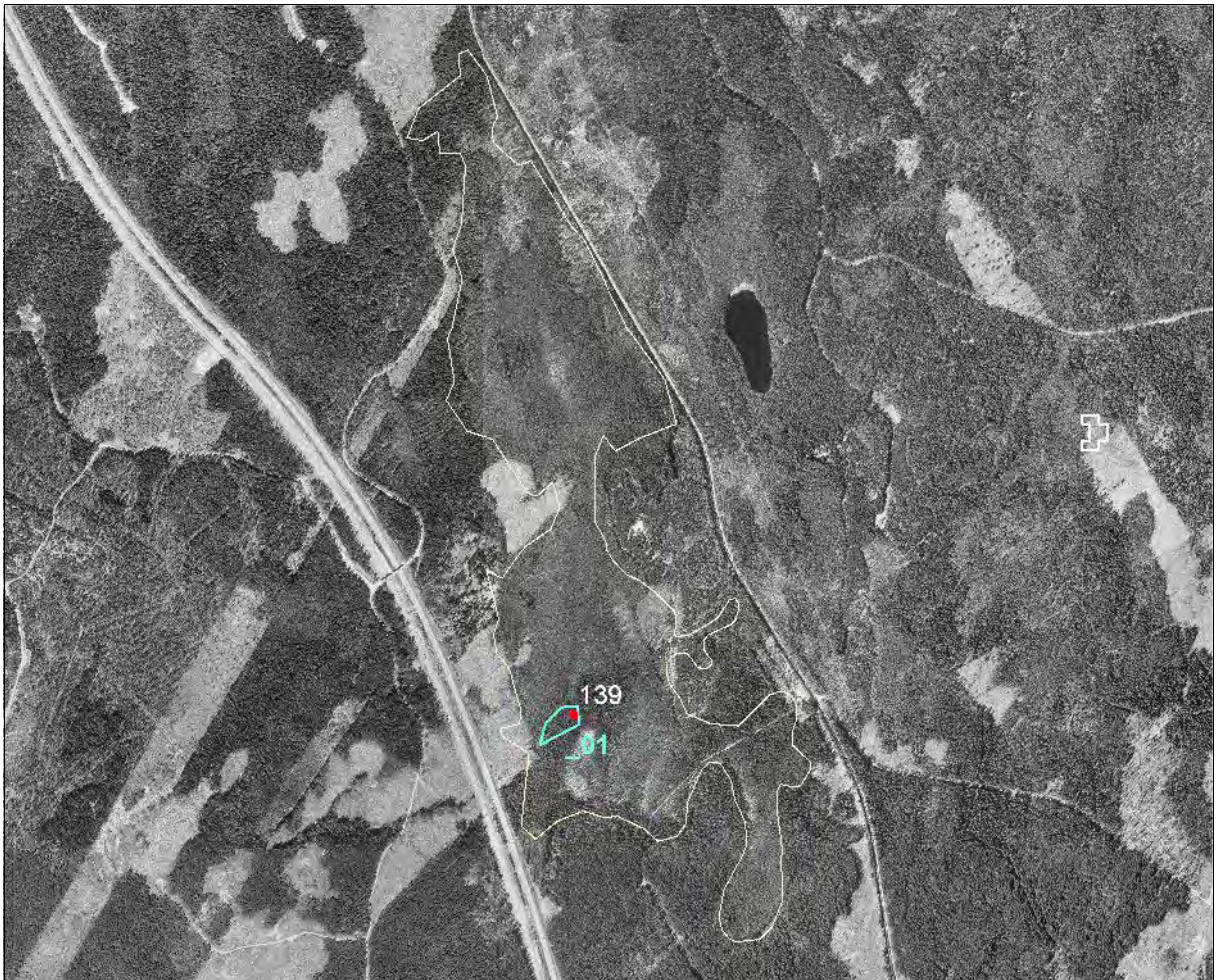
**13H3G01 - STYGGMURARNA 11 KM V ÄLVKARLEBY**

| 13H3G01_01<br>Störning | Dike i sumpskog. | | | |

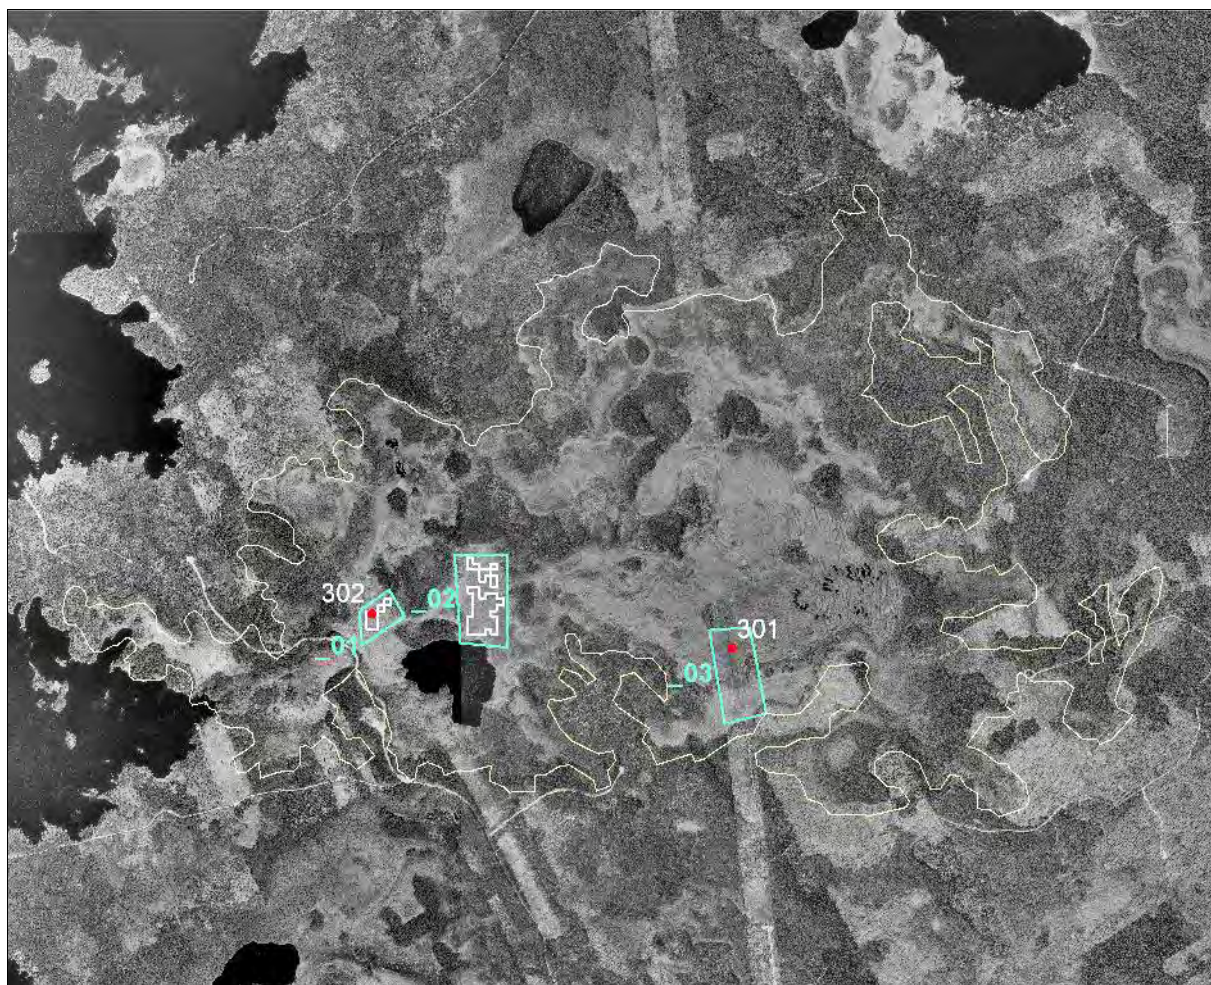
**13H6C01 - MOLNVIKSMUREN 11 KM VNV GÄVLE**

| Förändringsindikation | Störning enl VMI | | | |
|---|---|--|---|---|
| 13H6C01_02<br>FI-yta | Mkt pors och trädstart, FS verkar dock inte förtätats på senare tid, jmf med bilder från 90-talet (VMI). Svårt att se orsaken till FI. | | | |
| 13H6C01_03<br>Störning | Dike under kraftledning, röjs regelbundet. | | | |

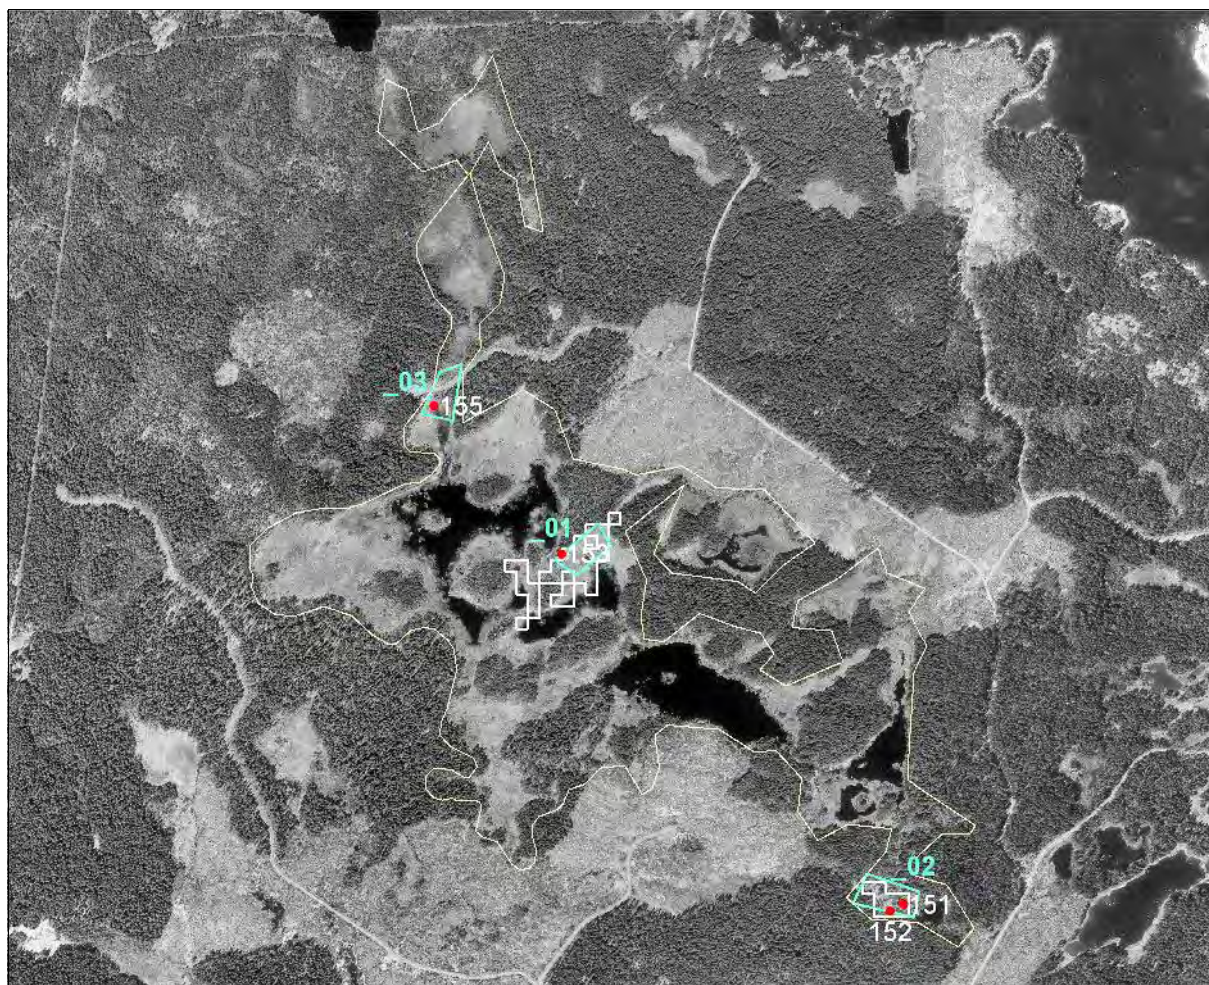
**13H9F04 - MARSJÖARNA 13 KM NNO HILLE**

| Förändringsindikation | Störning enl VMI | | | |
|---|---|--|--|---|
| 13H9F04_02<br>FI-yta | Enstaka granar (1m) på väg upp, 2m alar, salix, mkt kärrfräken, spjutmossa. Stora björkar (>5m) på väg ut från fastmarken. Landhöjningseffekter. | | | |
| 13H9F04_03<br>Störning | Ny väg med diken på bägge sidor skär igenom en tarm i norra delen. 5m bård med björk och pors kantar vägen. Vägen är borttolkad från öppenmyrmasken som använts i satellitanalysen.. | | | |

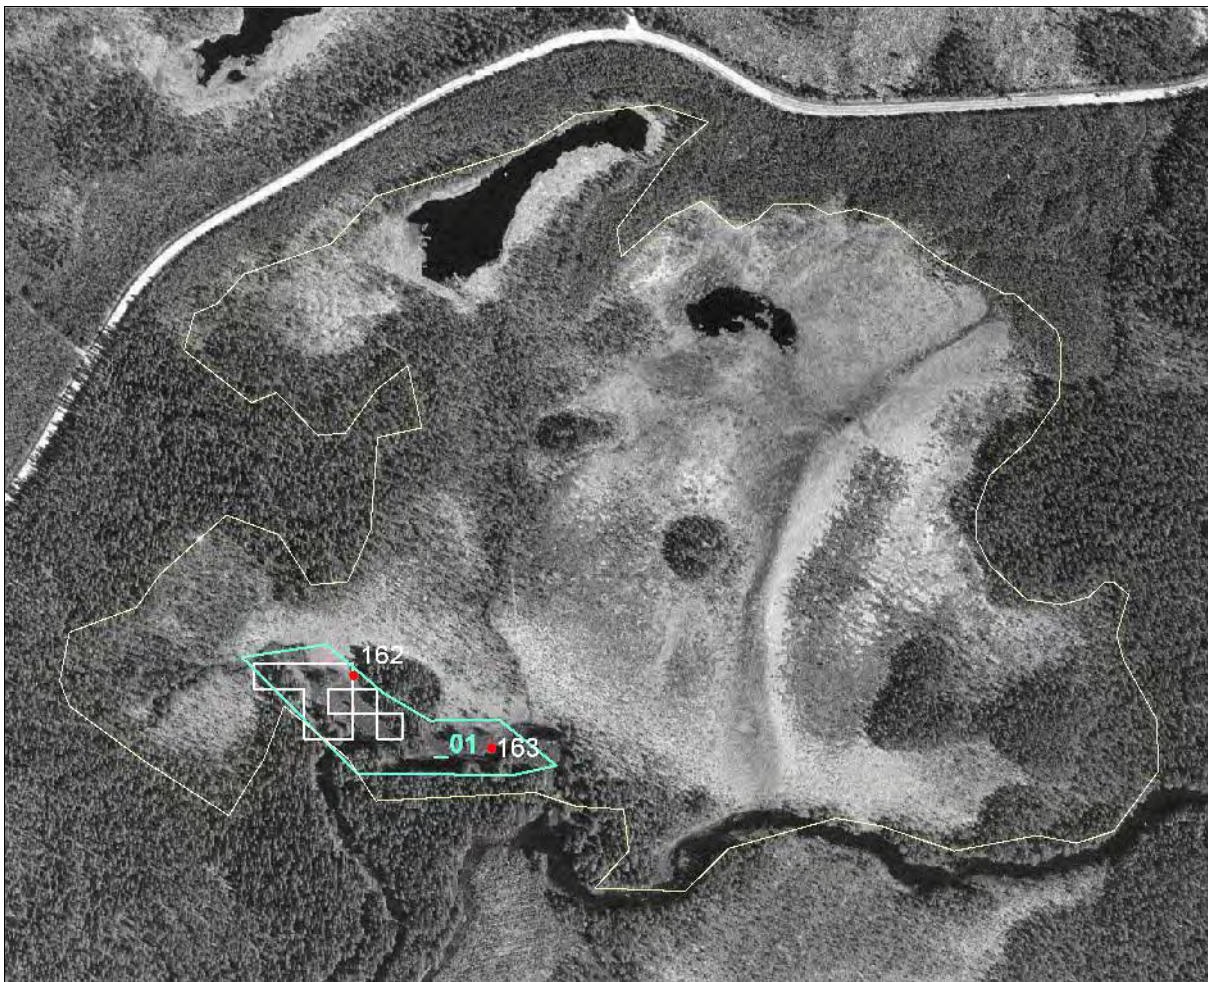
**14G1E01 - MOSSE 500 M S BRÄNNHOLMSTJÄRNARNA 25 KM V OCKELBO**

| 14G1E01_01<br>FI-yta | FI längs vattendrag med frodigt FS. Björksly på väg upp. Förmodligen en effekt av upphörd slåtter. | | | |

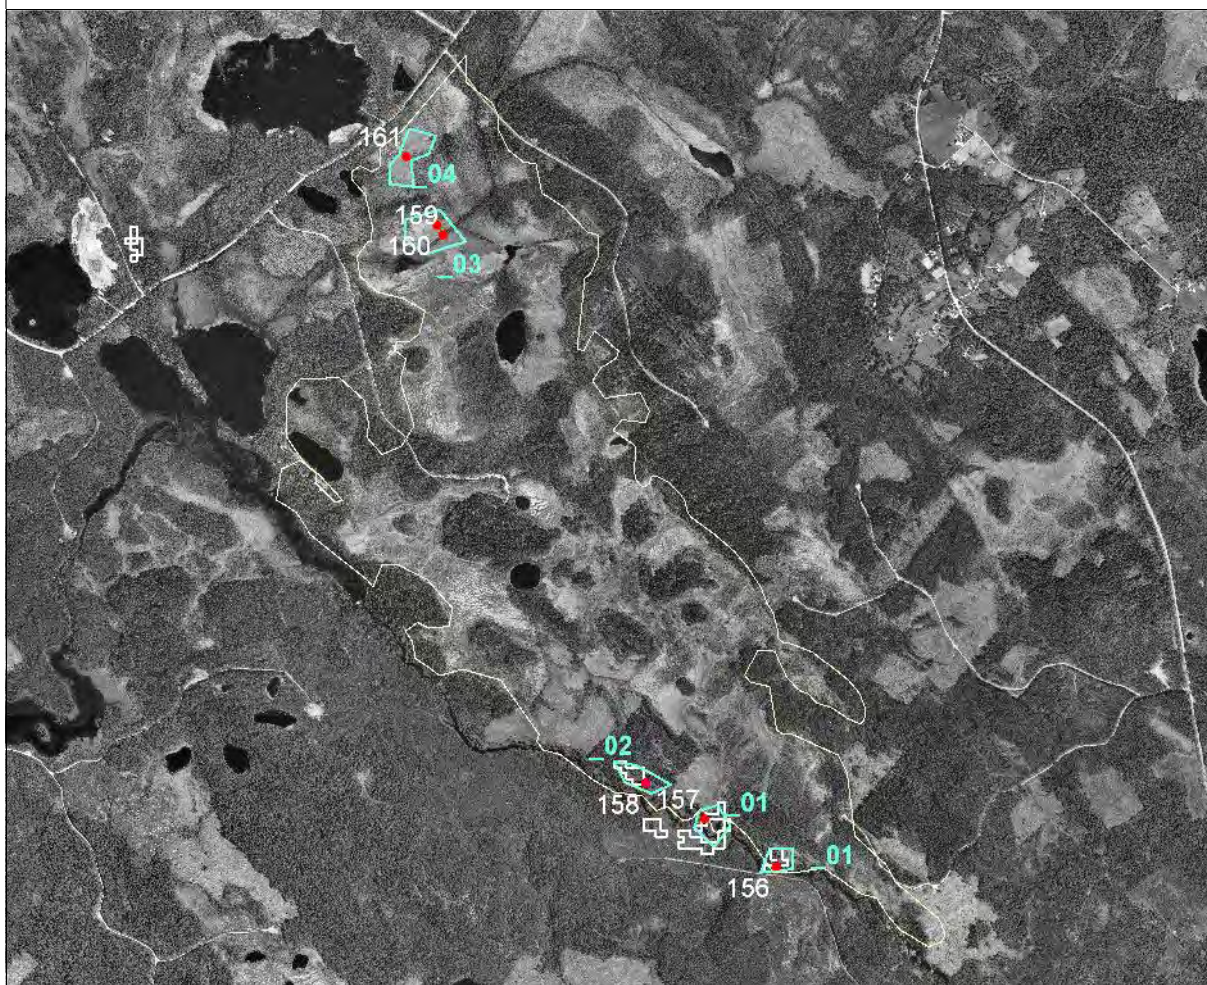
**14G1F07 - MATTISMUREN 21 KM V OCKELBO**

| Förändringsindikation | Störning enl VMI | | | |
|---|---|--|--|---|
| 14G1F07_03<br>Störning | Stort kronodike, under långsam igenväxning, Myren var förmodligen helt öppen före dikets tillkomst. Längs det östvästra diket har en bård av tall och björk vuxit upp, bården syns även på 50-talsek. | | | |
| 14G1F07_04<br>Störning | Stort igenvuxet dike, finns på 50tals ek. Verkar inte ha gett någon effekt alls. Går tvärs igenom en vitmossdominerad mjukmatta. | | | |

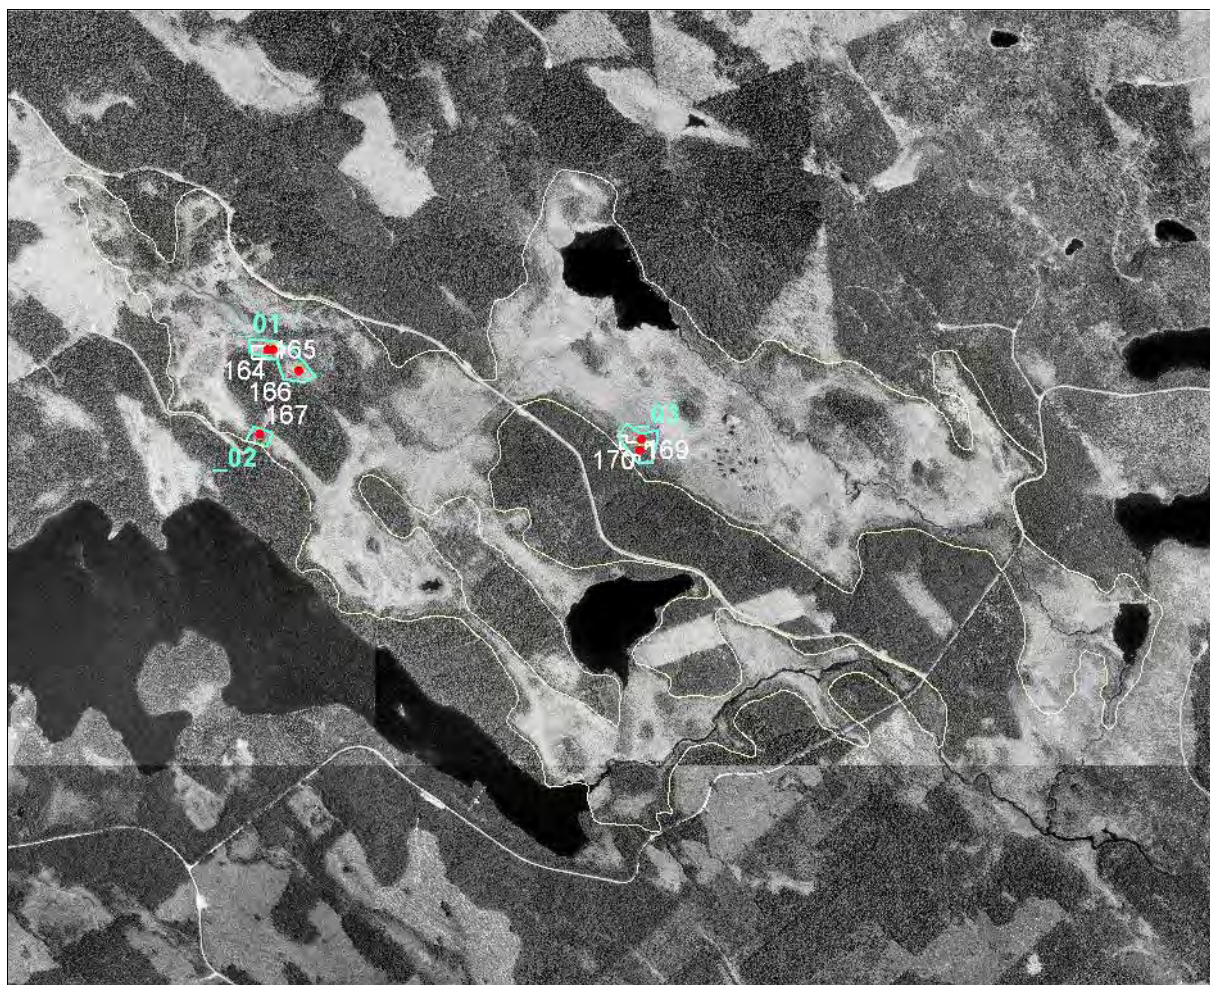
# 14G5H01-02 - MYRSJÖMYRORNA 12 KM VSV HOLMSVEDEN + MYR S ACKTJÄRBODARNA

| Förändringsindikation | Störning enl VMI | Subjektivt utvald | |
|---|---|---|---|
| 14G5H01_02<br>FI-yta | Två närliggande ytor, en med FI, den andra utan. Den med FI har enstaka björkar(-2m) som verkar ha funnits länge (lavbeksädd, gamla rester av småbjörk). Svårt att avgöra vad som gett FI. Tallarna har vuxit ungefär 1,5 meter de senaste 20 åren, förmodligen ganska normalt. | | |
| 14G5H01_03<br>Störning | Ny väg. Sly har vuxit upp längs vägen. Borttolkat från myrmasken, är alltså inte med i FI-studien. Vägen saknar diken men har förmodligen dämt upp vattenflödet mot sydöst, med ökad beskogning öster om vägen till följd. | | |

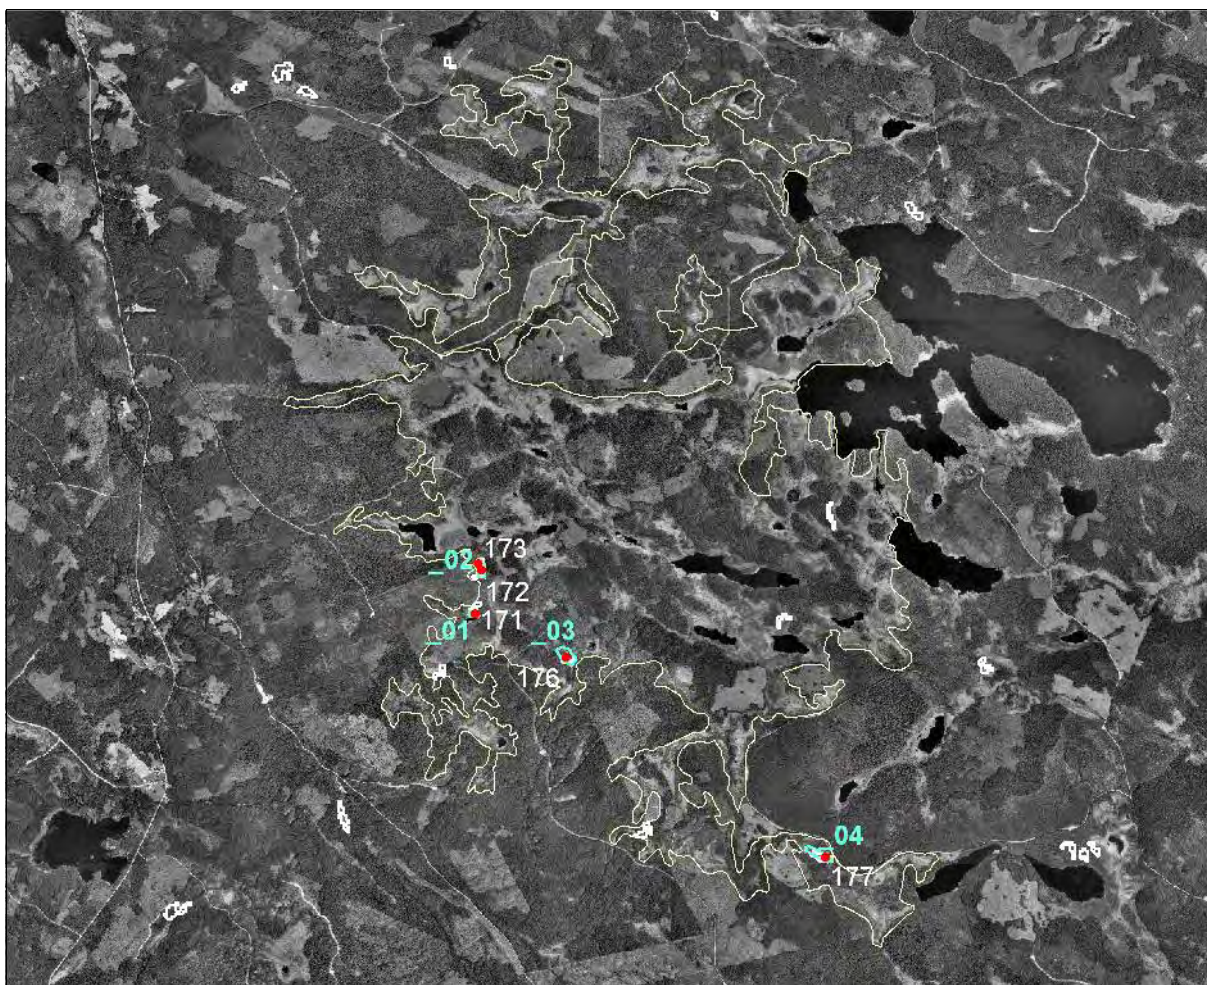
**14G6B01 - STORMYRAN 12 KM SV ANNEFORS**

| Förändringsindikation | | | | | |
|---|---|--|---|---|---|
| 14G6B01_03<br>FI-yta | Tallkärr där skogen växer till. Tydligt mer träd nu än på 50-talsek. Gamla stubbar och spår efter brand, återbeskogning pågår? Borde nog inte tolkas som öppen myr. | | | | |
| 14G6B01_04<br>FI-yta | Enstaka småtall och småbjörk. De 3m tallar som finns har vuxit ungefär 1,5m de senaste 20 åren, tillräckligt för att ge FI? Vass. | | | | |

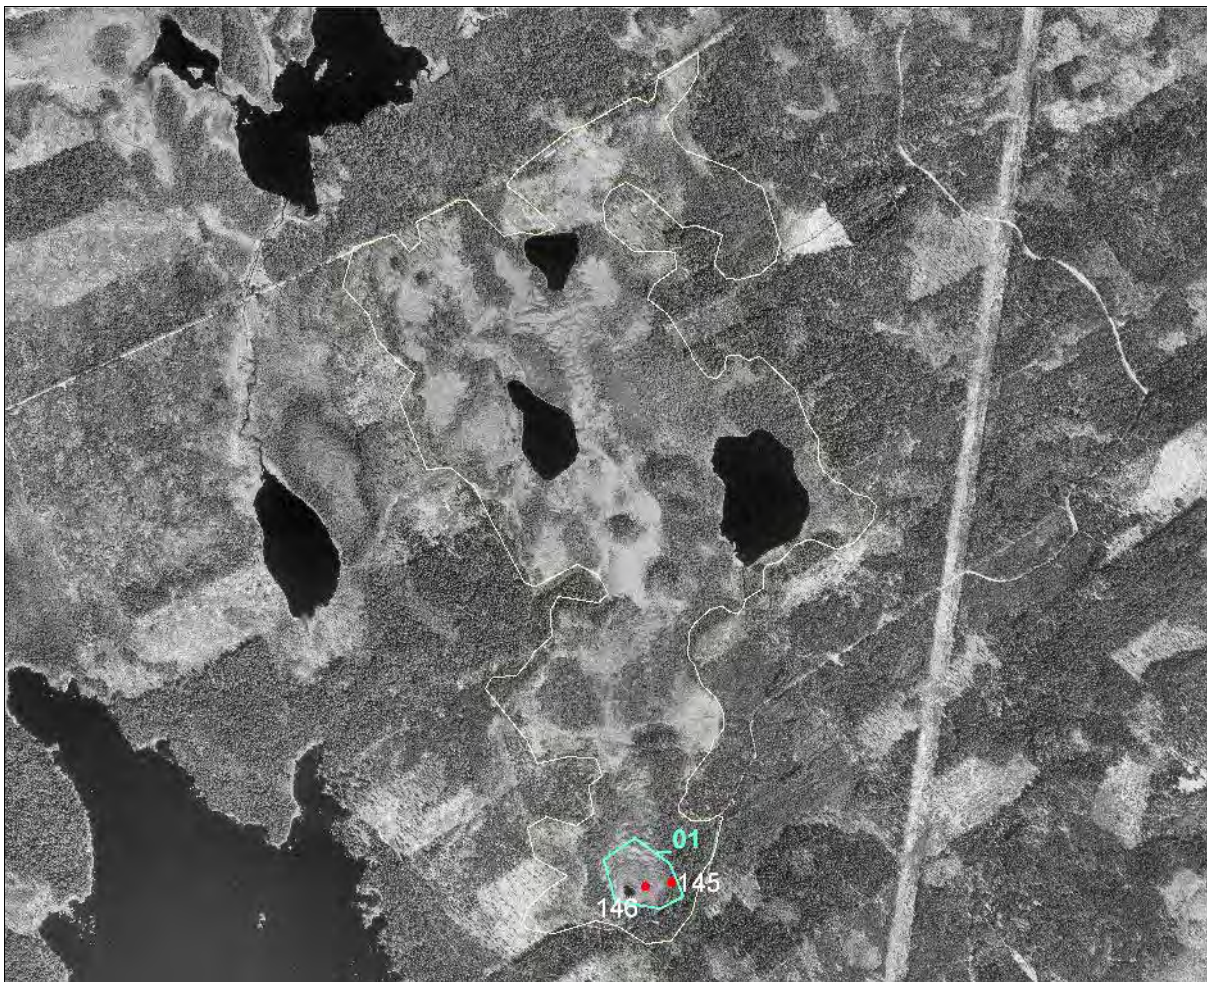
**14H0C06 - SKVALMUREN 6 KM SV HAMRÅNGE**

| 14H0C06_01<br>Störning | Ett dikessystem öster om mossen i objektets sydligaste del avvattnar norrut till Örintjärnen. Dikena har inte synbart påverkat mossen. Dock har en trädökning skett i dikesområdet sedan 50tals.ek, detta område ligger dock inte inom objektet. | | | |

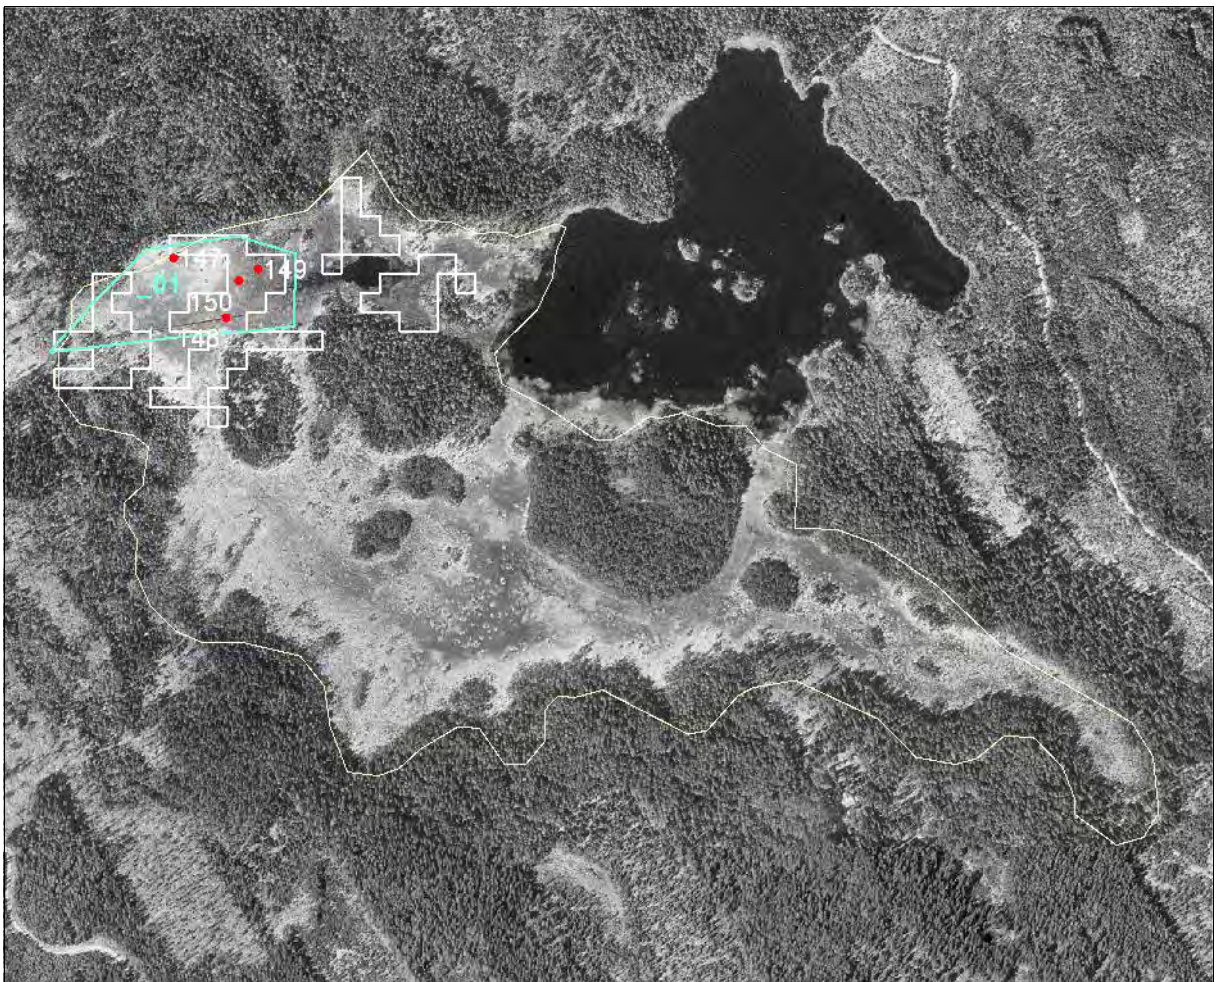
**14H0E01 - GOCKSMUREN 9 KM SO HAMRÅNGE**

| Förändringsindikation | Nytt dike sedan VMI | | |
|---|---|--|---|
| 14H0E01_01<br>FI-yta | Nytt dike (uträtat och fördjupat naturligt flöde) i norra delen sedan 80tal (Inget nämns i Ståhl eller VMI). Längs diket växer björksly och björkar upp till 4m, alar samt enstaka tallar. Diket har starkast effekt i NV- delen, där björk uppslaget är breder ut sig upp till 30m från diket. Närmare utloppet i Gocksen är björk uppslaget bara längs dikeskanterna. | | |

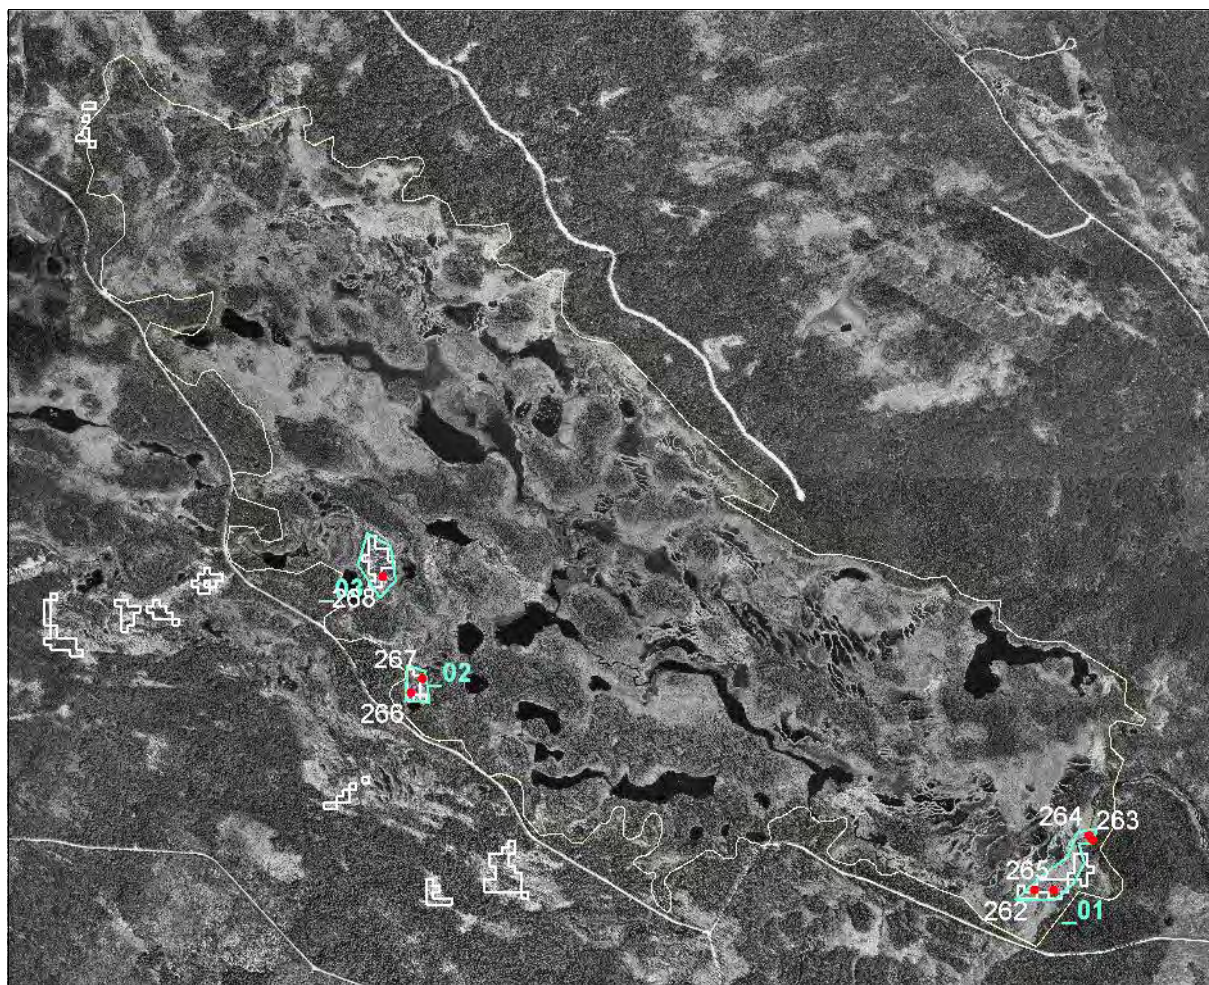
**15E9J01 - SVARTÅMYRAN 8 KM NO TANDSJÖBORG**

| Förändringsindikation | Störning enl VMI | | | |
|---|---|--|--|---|
| 15E9J01_02<br>FI-yta | Gamla diken, ej fungerande. Flark har torkat upp pga dikningen men åter blivit blötare när dikesfunktionen avmattats. Döda björkar i flarken vittnar om detta. Osäkert vad som gett upphov till FI-ytan. | | | |
| 15E9J01_03<br>FI-yta | Gamla diken, vissa helt igenvuxna, vissa till delar öppna. Den öppna strängflarkmyren visar inga tecken på FI. Förmodligen har den goda tillväxttakten på fastmarken (som alltså felaktigt tolkats som öppen myr) gett upphov till FI. | | | |

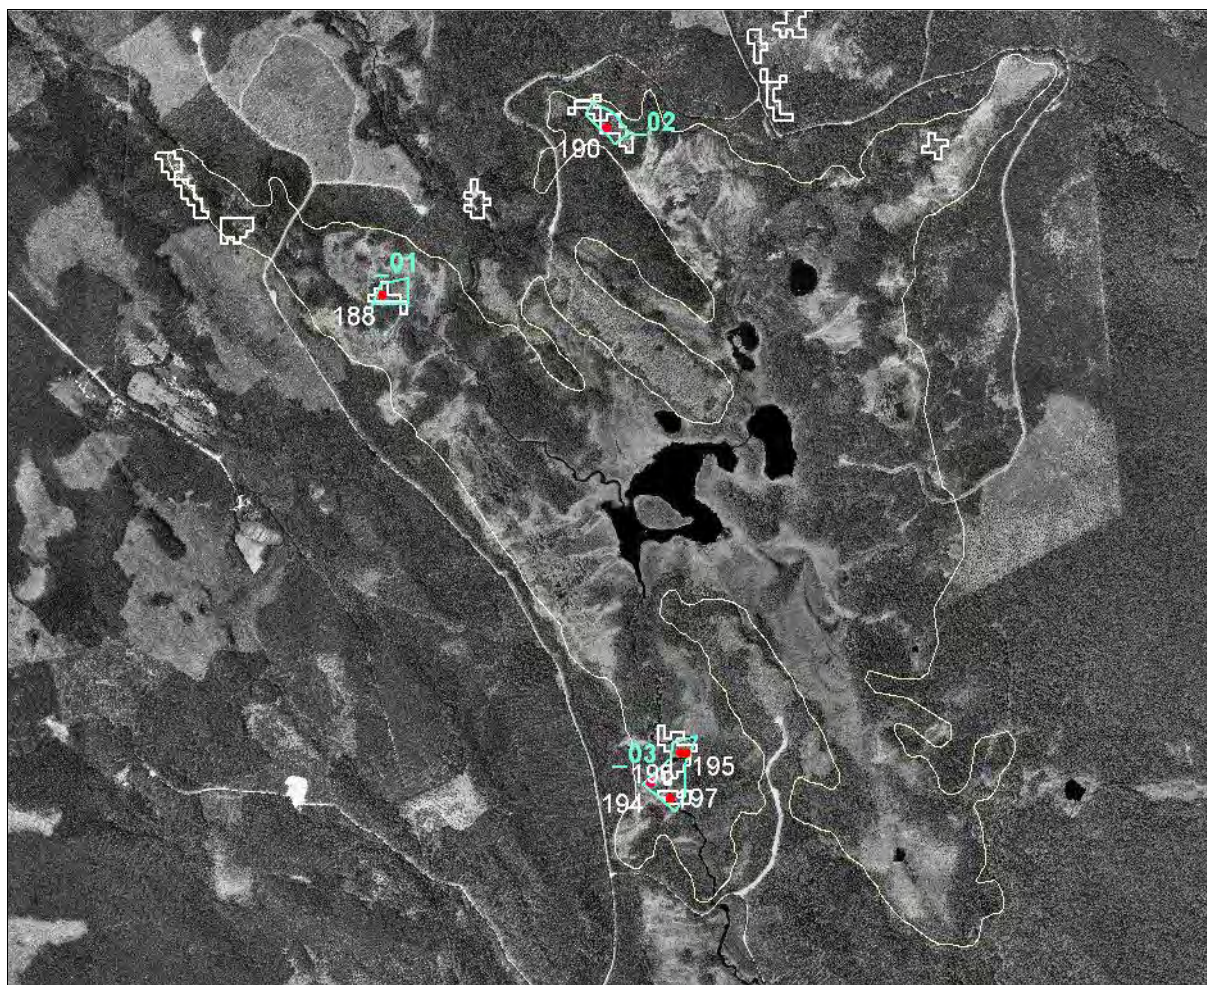
**15F6I02 - BURSJÖMYRAN 29 KM VSV JÄRVSÖ**

| Förändringsindikation | Störning enl VMI | | | |
|---|---|--|--|---|
| 15F6I02_02<br>FI-yta<br>Störning | Ganska tätt med små diken (skyddsdikning) från början av 80-talet. Rikligt med små granar, björkar och tallar. Tveksamt att kallas för öppen myr. | | | |
| 15F6I02_03<br>FI-yta | Björk, tall och en på norra sidan längs meandrande vattendrag. På södra sidan (också FI) bara tallar, en del små som knappast fanns på 50-talet. Förmodligen effekter av upphörd slätter. | | | |

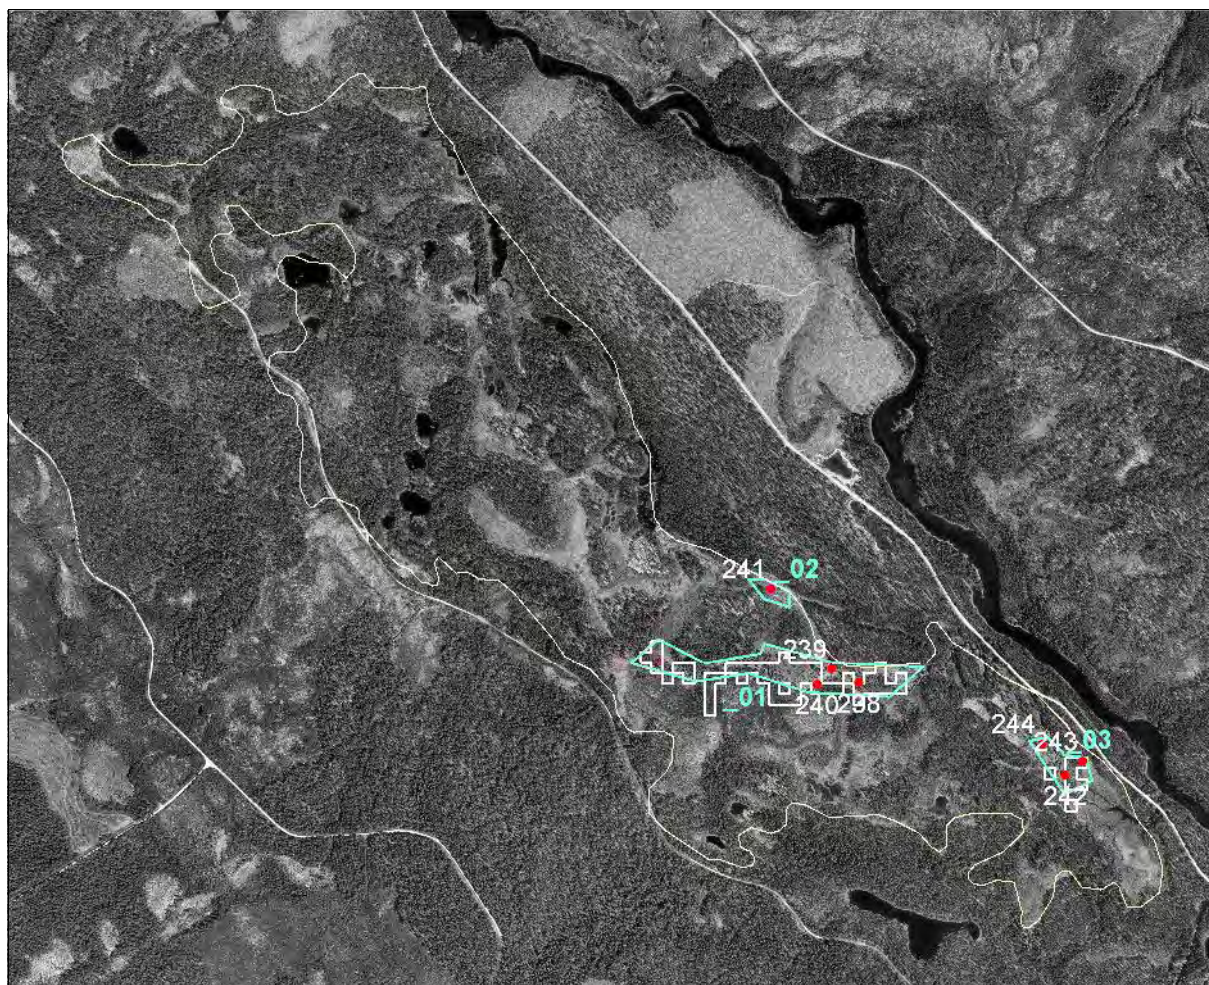
**15F7C02 - BRÄNNSLÅTTMYRORNA 4 KM OSO HAMRA**

| Förändringsindikation | Störning enl VMI | | | |
|---|---|--|--|---|
| 15F7C02_02<br>Störning | Gammalt dike, finns med på 50-tals ekonomen. Allmänt med 1-2m tallar som växer långsamt. | | | |
| 15F7C02_03<br>FI-yta | FI-ytan ligger mellan fastmark och vattendrag. Det växer så det knakar, tallar och björkar mellan 0,5 och 7meter. Utanför FI växer det också men inte lika kraftfullt och tätt. Svårt att hitta någon direkt orsak till tillväxten. | | | |

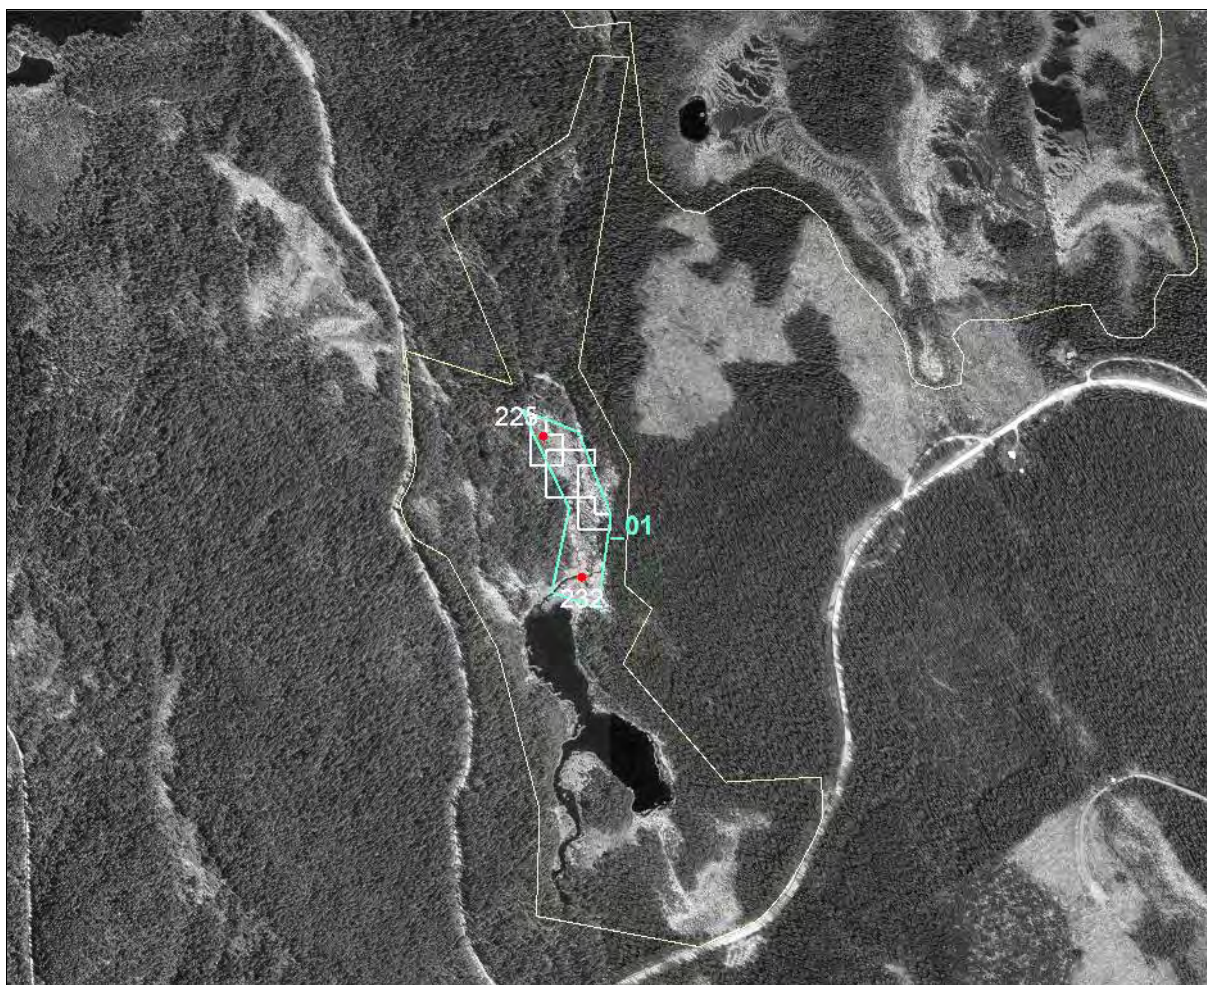
**15F8C04 - KÄRR VID FRÄKENTJÄRNE 2 KM SV LOS KYRKBY**

| Förändringsindikation | Störning enl VMI | Subjektivt utvald | |
|---|---|---|---|
| 15F8C04_01<br>FI-yta | Längs vattendrag som leder till Fräkentjärnen. Småbjörk och enstaka småtallar. Enstaka äldre björkar och spår efter dito. Närmare sjön enbart tall 1-3m som verkar vara nya sedan 50-talet. Det känns som om björkar kommer och går, detta har säkert också påverkats av upphörd slätter. Ingen tydlig förändring av vegetation (i BS) kan ses. Svårt att säga vad som hänt med fältskiktet. | | |

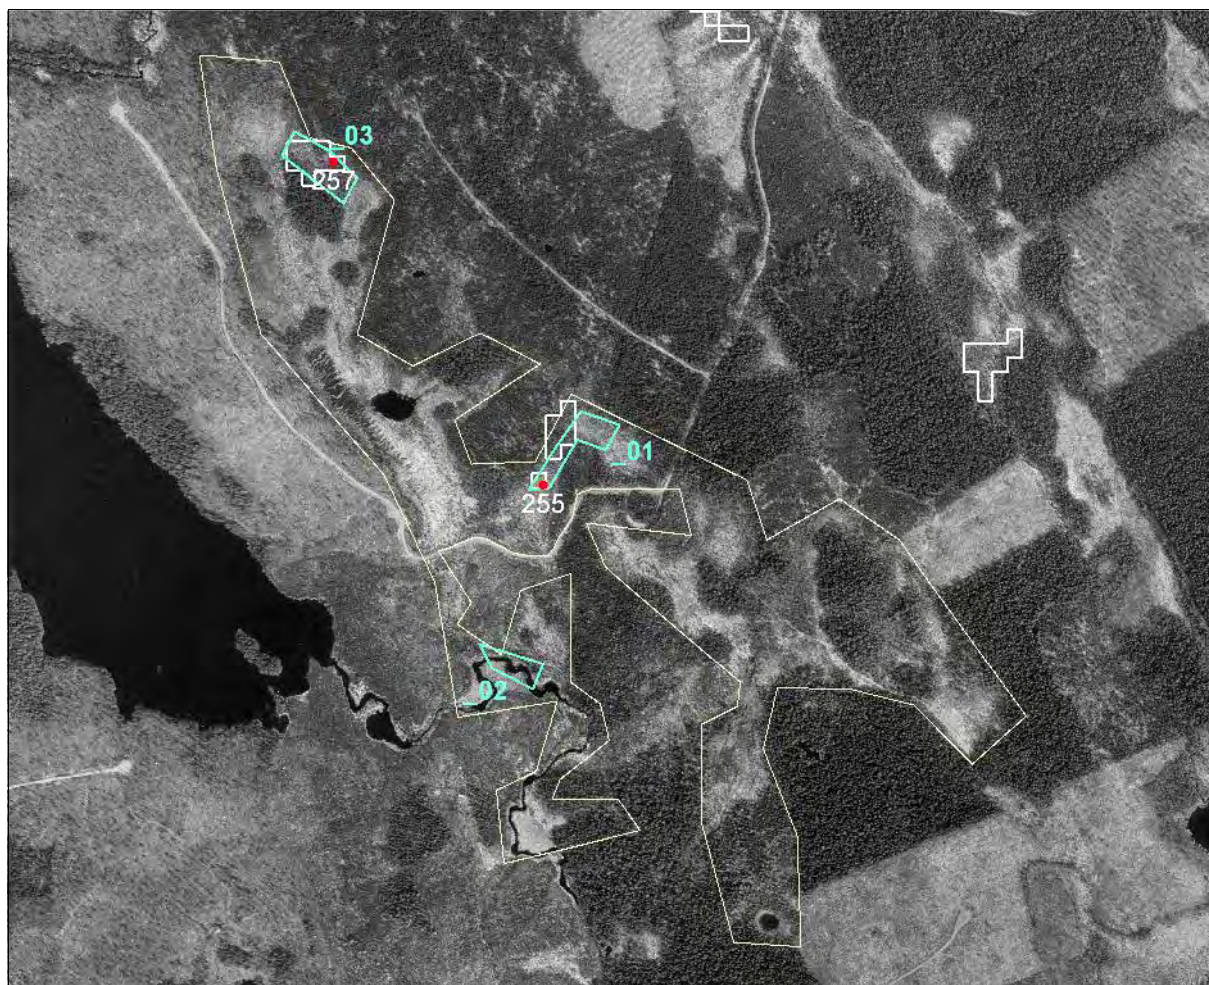
**15F8D03 - KÄRR 1700 M O NÄTSJÖBERG 3 KM SSV LOS KYRKBY**

| Förändringsindikation | Störning enl VMI | Subjektivt utvald | |
|---|---|---|---|
| 15F8D03_02<br>FI-yta | Meandrande vattendrag, dock ej tolkats som öppen myrmark i satellitbildsstudien, vilket gör att man inte vet om ytan har FI eller inte. Inget björk uppslag, enstaka tallar har dock vuxit upp sedan 50-talet, kanske en effekt av upphörd slätter. | | |
| 15F8D03_03<br>FI-yta | Ej öppen myr. Myrtarm mellan uppvuxet hygge och myrholme. Enstaka unga tallar, god slytillväxt närmast hygget, kanske pga näringsläckage därifrån. Spår av gamla björkar och stubbar tyder på tidigare beskogning. | | |
