# Vegetationsförändringar i våtmarker med höga naturvärden

Länsstyrelsen  
Gävleborg

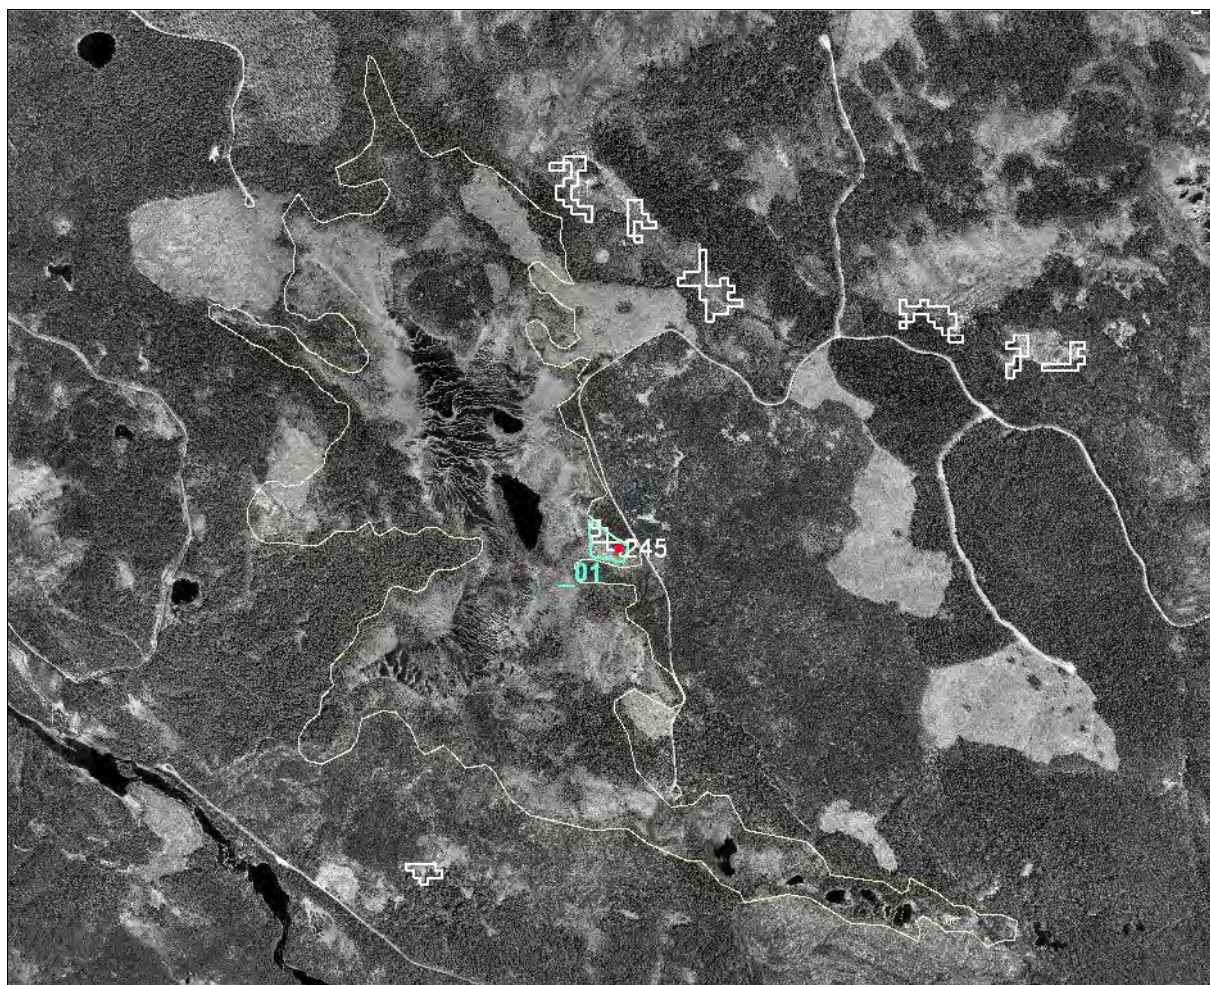
**15F9B01 - TORNMYRAN 10 KM V LOS**

| 15F9B01_01<br>FI-yta | FI-ytan ligger i en myrflik som är omgiven av hyggen (20-30 år gamla). Både nya och gamla björkar finns, både i och utanför FI-ytan har tallar kommit upp både sedan 50-tal och de senaste 15-20 åren. Kanske har ökad avrinning och näringsläckage från hyggena påverkat tillväxten av dessa. | | | | |

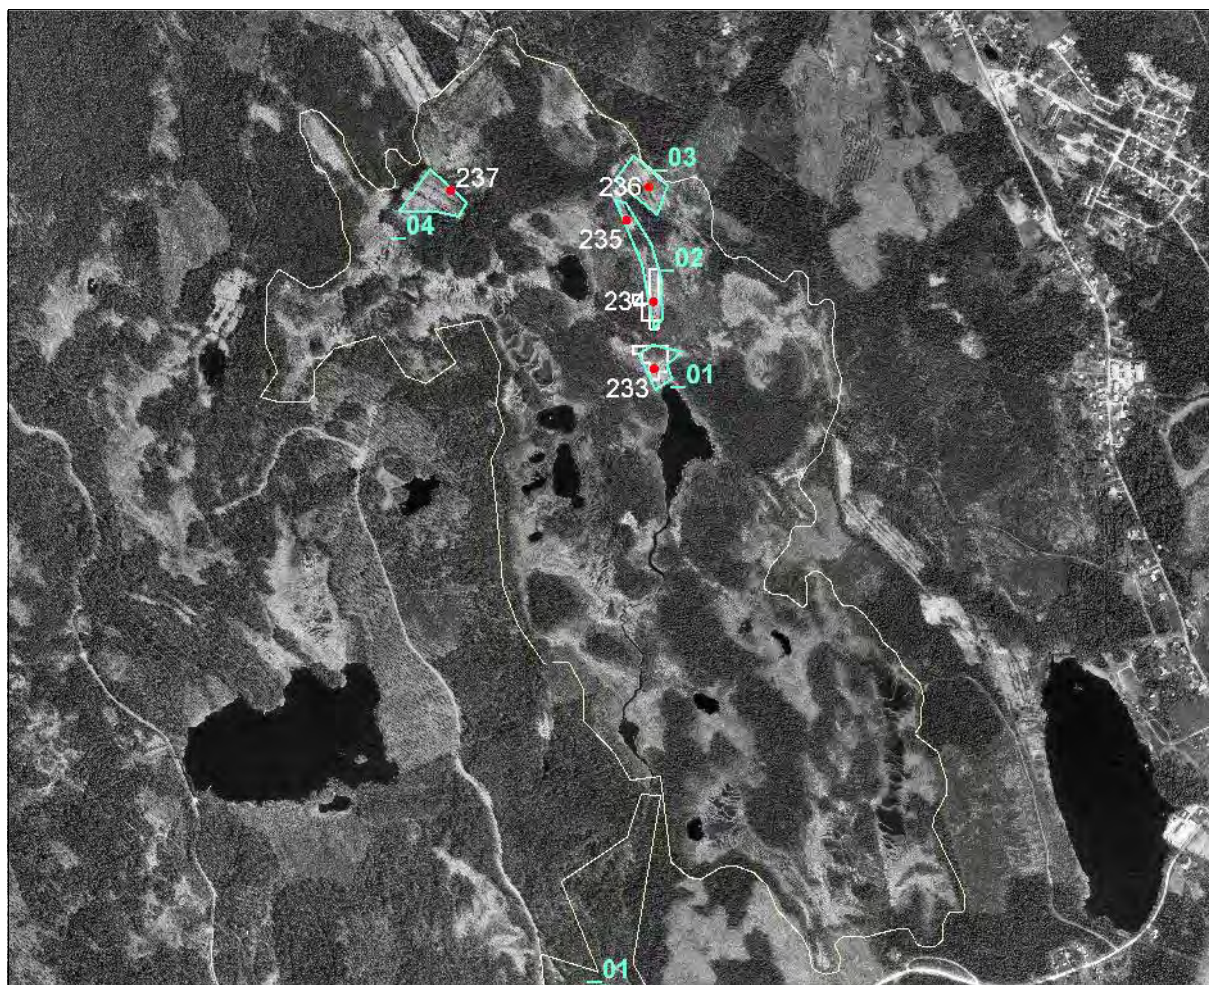
**15F9D01 - KRINGELHOLMSMYRAN 1 KM V LOS KYRKBY**

| Förändringsindikation | Störning enl VMI | | | |
|---|---|--|--|---|
| 15F9D01_03<br>Störning | Gammal myrodling, har ej gett upphov till FI, eftersom den inte har tolkats som öppen våtmark. Dikessystem har gett rejäl lövtillväxt. | | | |
| 15F9D01_04<br>Störning | Farfarstakten, gammal torvtäkt. Är ej tolkad som öppen myr, därav ingen FI. | | | |

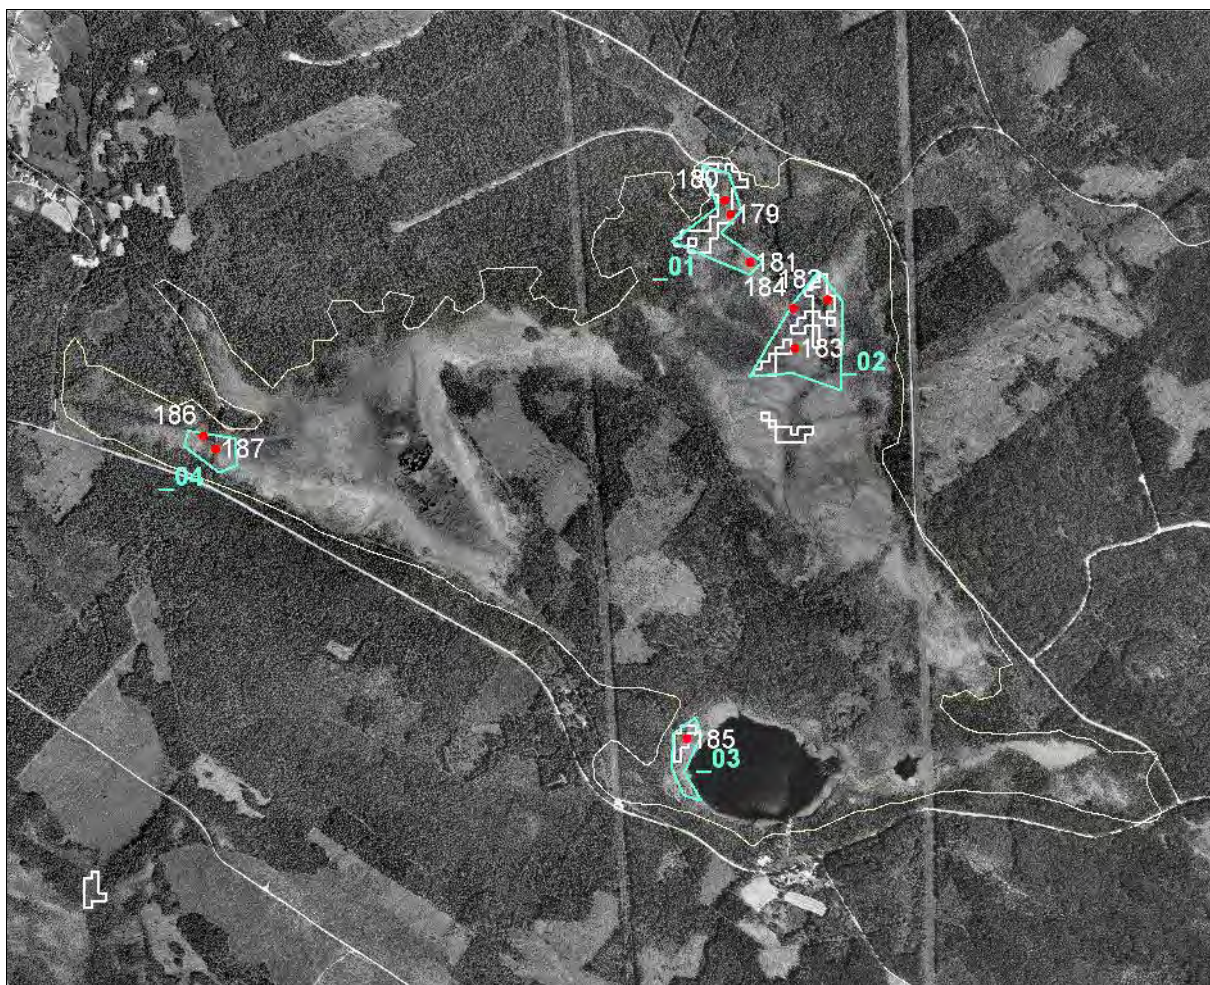
**15G5C01 - ANDERSVALLSSLÅTTEN 17 KM SSV JÄRVSÖ**

| Förändringsindikation | Störning enl VMI | Nytt dike sedan VMI | | |
|---|---|---|---|---|
| 15G5C01_03<br>FI-yta | VMI-dike längs fastmarken väster om Flurtjärnen som också lär ha slåtrats. Diket har haft tydlig effekt, men även i övrigt runt sjön har lövskogen dragit sig närmare sjön sedan 50-tals ek. Kanske en effekt av den upphörda slåttern. | | | |
| 15G5C01_04<br>Störning | En myrflik i västra delen är genomkorsad av ett gammalt dike i västlig riktning samt avskuren av ett dike längs vägen passerar över flikens östra del. Den glest tallb eklädda avskurna delen skiljer sig helt från den öppna myren öster om vägen, förmodligen en effekt av dikningen. Vägen med sitt dike verkar ligga ungefär på en vattendelare och påverkar därför bara den avskurna tarmen. | | | |

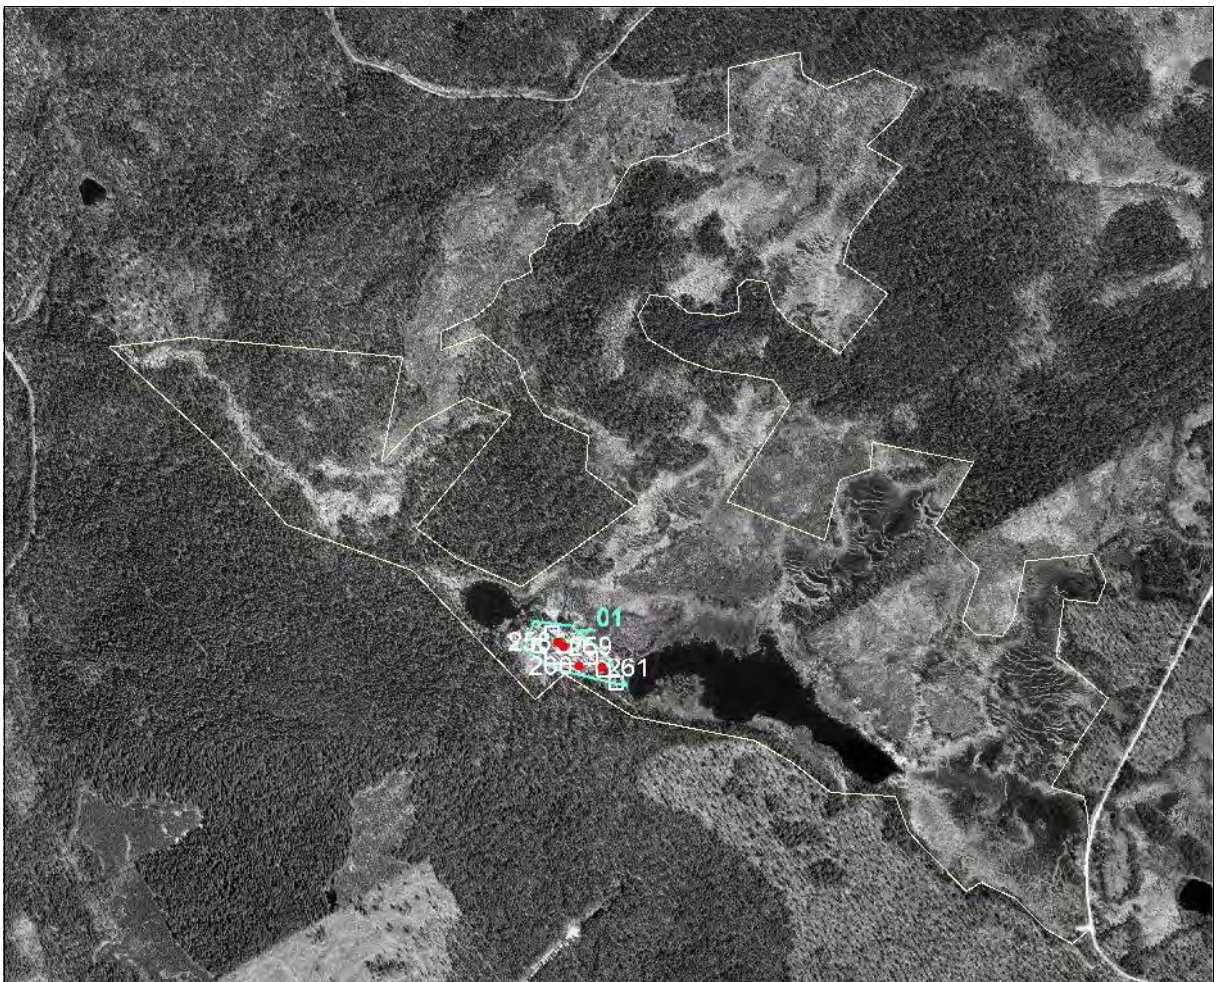
| Förändringsindikation | Störning enl VMI | Subjektivt utvald | |
|---|---|---|---|
| 16F0A01_01<br>FI-yta | Mycket rik växtlokal, bla med stort bestånd av majviva längs bäcken som ligger mitt i FI. Blåtåtel dominerar FS, rikligt med småtall och björk (0,5-1m) och enstaka större. Vass växer i ett bälte tvärs bäcken. En majviverosett hittades (Ståhl (1982) uppger hundratals), kanske de inte syns under den döda blåtåteln. Upphörd slätter trolig orsak till igenväxningen. | | |

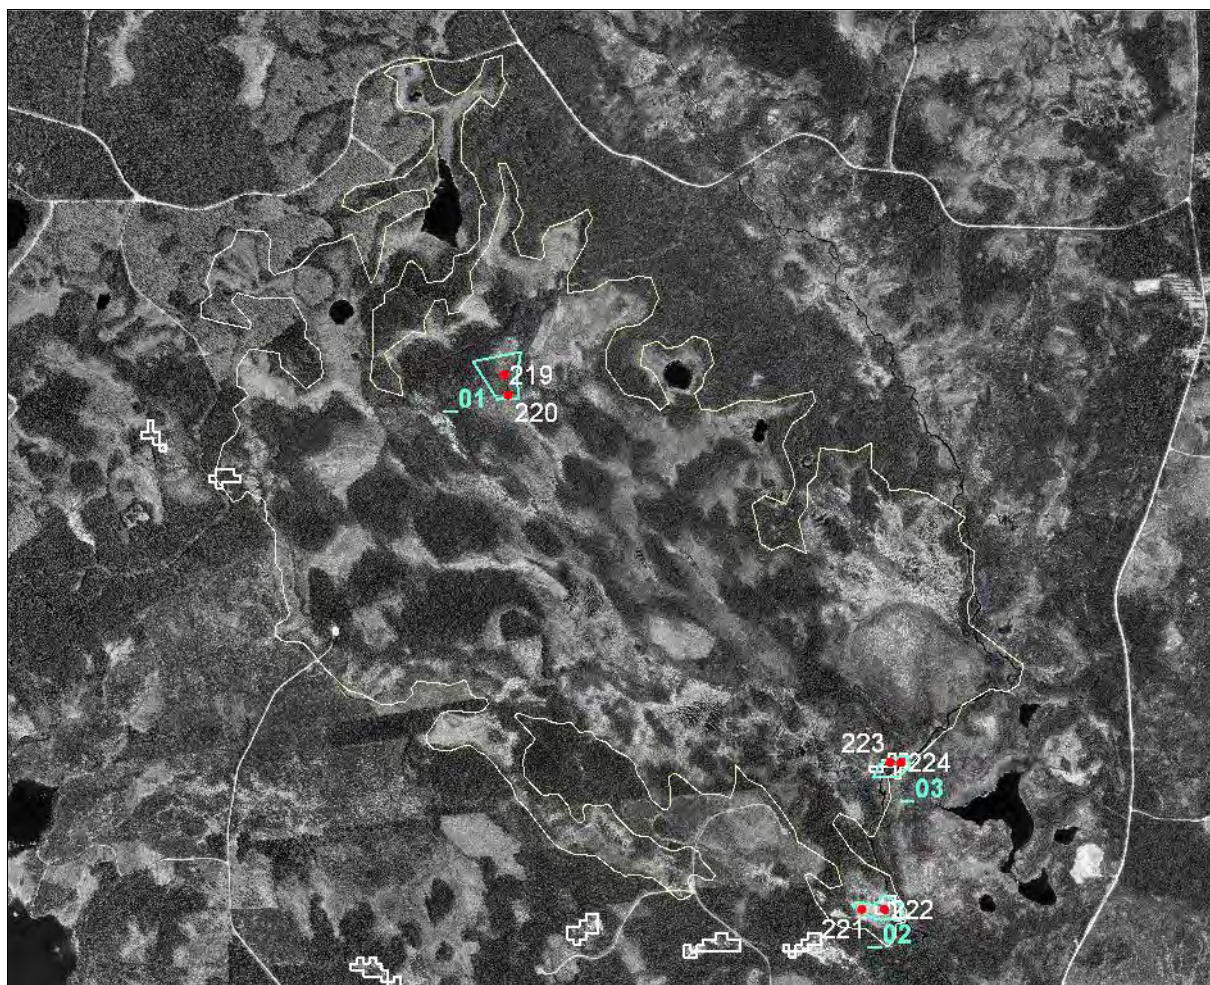
**16F0C02 - STARMYRAN 21 KM SSV KÅRBÖLE**

| Förändringsindikation | Störning enl VMI | | | |
|---|---|--|--|---|
| Två dikade områden, ett äldre dikessystem (före VMI) och ett nyare (efter VMI). Det äldre har haft begränsade effekter, störst i anslutning till fastmark. Det nyare verkar vara effektivare och har gett ett rejält tall uppslag. Den tredje FI-ytan har orsakats av bävrarnas uppdämning av Österhocklan. Översvämmade marker har gett träddöd till följd. | | | | Bedömn.<br><br><b>1</b> |
| 16F0C02_01<br>Störning | Dikessystem uppkommet efter 50-tal. 70m mellan diken. De har haft störst effekt i norr mot fastmarken, längre söderut syns effekterna bara längs dikeskanterna med tall och lövuppslag. Förmodligen för lite lövuppslag för att ge upphov till FI. | | | |
| 16F0C02_02<br>FI-yta | 80-tals dike, djupt med rinnande vatten, leder från hygget i väster ned till Österhocklan. Diket har gett upphov till ett ordentligt uppslag av småtallar och björk, mer än 50 m från diket. | | | |
| 16F0C02_03<br>FI-yta | Bäverdamm i Österhocklan har tillfälligt dränkt kringliggande områden med träddöd till följd. Nu har en del björk börjat växa igen. | | | |

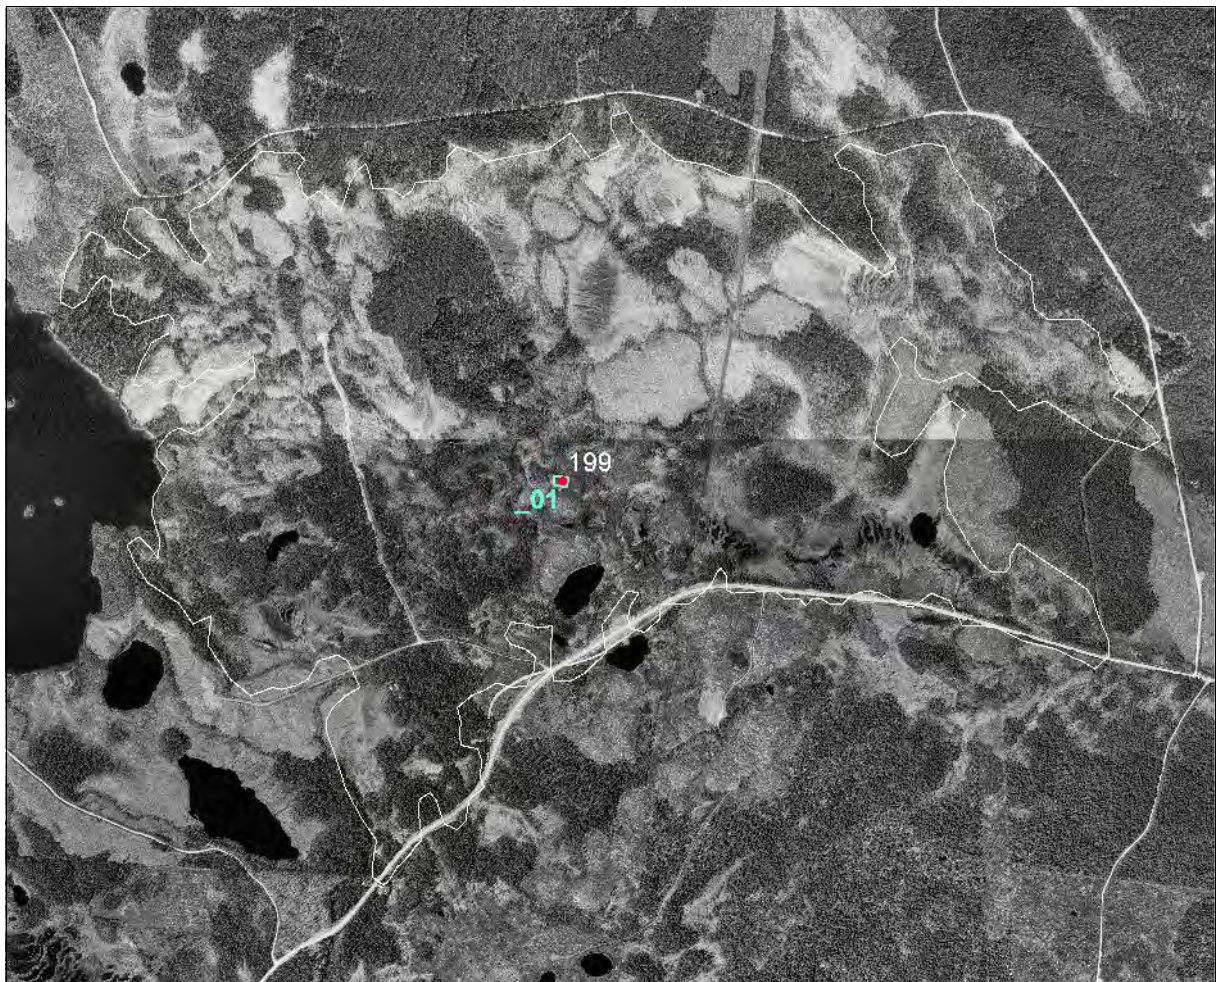
**16F0F03 - SLÅTTKÖLSMYRORNA 19 KM VSV KORSKROGEN**

| Många fastmarksholmar och skogarna runt om objektet har avverkats. Vid en sådan holme har ett litet dike besökts, effekten av diket var dock begränsad. Trots de många hyggena sågs ingen uppenbar effekt på myrens vegetation pga av den ökade avrinningen och näringsläckaget från dessa. | | | | Bedömn.<br><br>0 |
| 16F0F03_01<br>Störning | Diket ligger i kanten mellan fastmark och myr och är inte tolkat som öppen myr i blå kartan (och är därför inte med i analysen av FI). Lövuppslaget längs diket är så litet så det hade förmodligen inte gett någon FI. | | | |

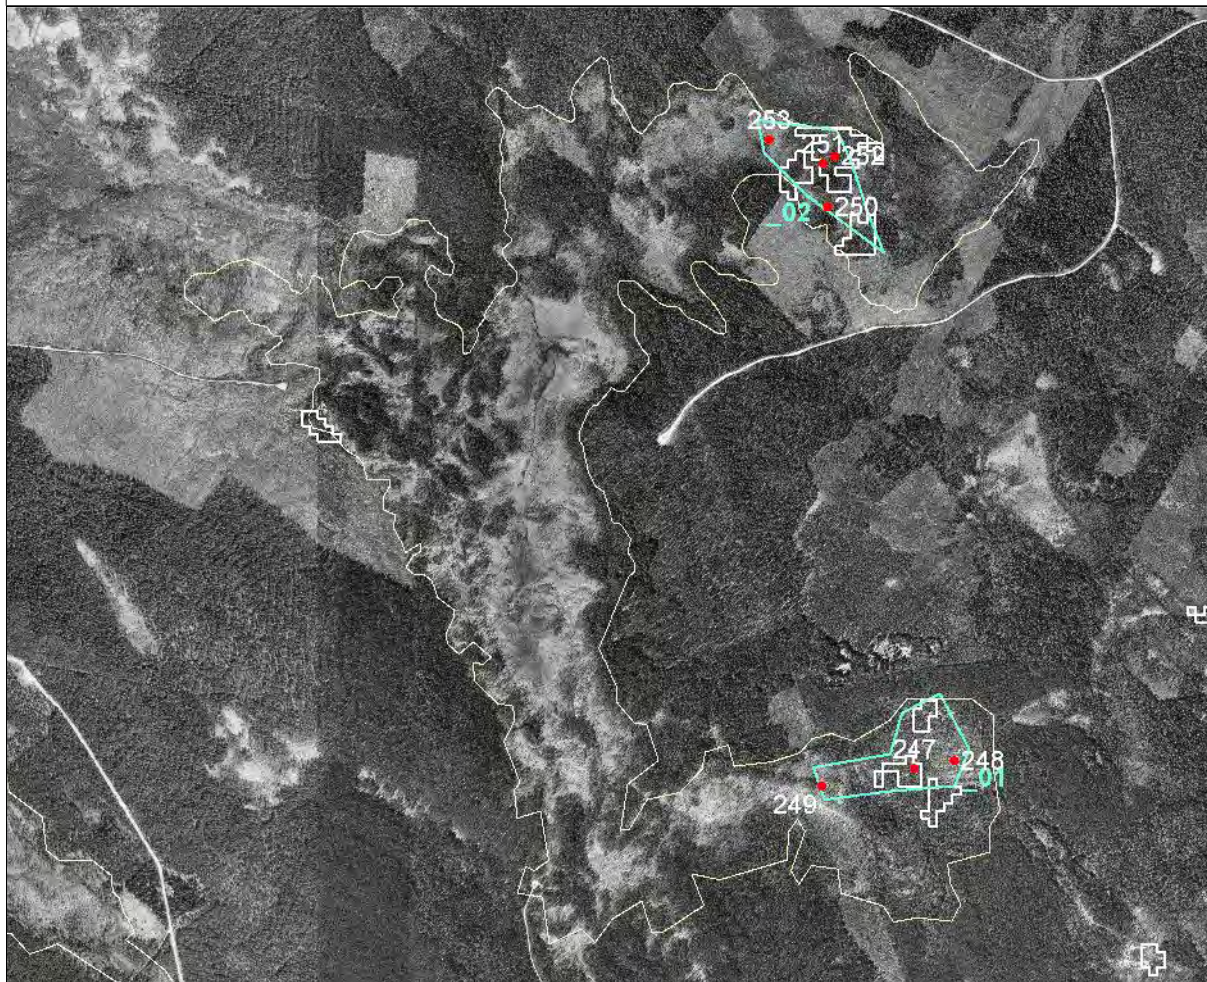
**16F0G02 - SANDÅSMYRAN 17 KM VSV KORSKROGEN**

| Förändringsindikation | Störning enl VMI | Nytt dike sedan VMI | | |
|---|---|---|--|---|
| Två hydrologiskt separerade flikar i öster resp. västra delen av objektet har systematiskt dikats ur med gott resultat (ur träd tillväxtpunkt). Båda dikningarna har skett efter 50-tal, den östra nämns inte av VMI. | | | | Bedömn.<br><br><b>2</b> |
| 16F0G02_01<br>FI-yta | Dikessystem, 1m bred, 1m djup, 20m emellan dikena. Bra tillväxt av tall, både inom FI och utanför (inom dikessystemet). Inga äldre träd finns. Väster om dikena syns inga förändringar. Det verkar som en vattendelare finns mellan dikena och den övriga myren, vilket gör att dikeseffekten enbart finns i den dikade fliken av myren. | | | |
| 16F0G02_02<br>FI-yta | Systematiskt utdikad flik i östra delen av objektet. Dikningen har skett efter VMI. Dikningen har haft kraftig effekt. En vattendelare skiljer det dikade området från de centrala delarna av myren vilket gör att ingen effekt syns väster om dikena. | | | |

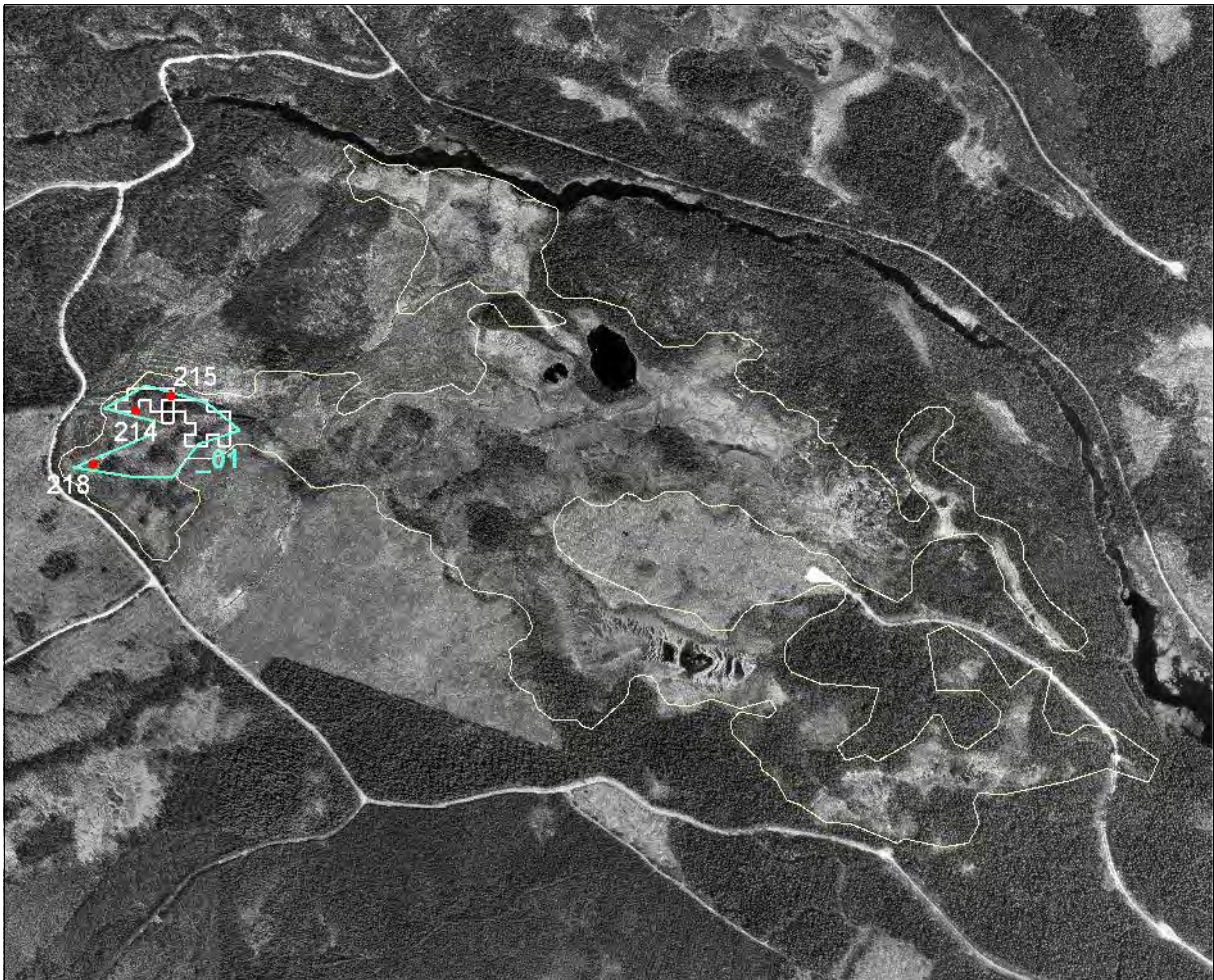
**16F4D02 - MEMYRAN 9 KM VSV KÅRBÖLE**

| Förändringsindikation | | Nytt dike sedan VMI | | |
|---|---|---|--|---|
| Västra delen av objektet där FI-ytan ligger är omgärdad av hyggen och sluttar starkt nedåt norr. I gränsen mellan hygget och myren i norr är ett nytt rejält dike (ej med i VMI) med rinnande vatten. Rejält med björksly och tall har kommit upp i FI-ytan och utanför. I smala myrtarmar mellan fastmarksholmar och sker en igenväxning av sly och gran. Eftersom diket är relativt nytt skulle en restaurering kunna ge gott resultat. | | | | Bedömn.<br><br><b>2</b> |
| 16F4D02_01<br>FI-yta | FI-ytan följer ett ganska nytt, stort dike - markavvattning? - med rinnande vatten. Diket går mellan den avverkade fastmarken och myren som lutar ganska kraftigt ner mot diket. Längs diket finns ett ordentligt uppslag av 1-2m björk och 1m tall. Även längre bort från diket sker en igenväxning, speciellt på tarmar mellan fastmark och myrholmar, där även enstaka granar har kommit in. | | | |

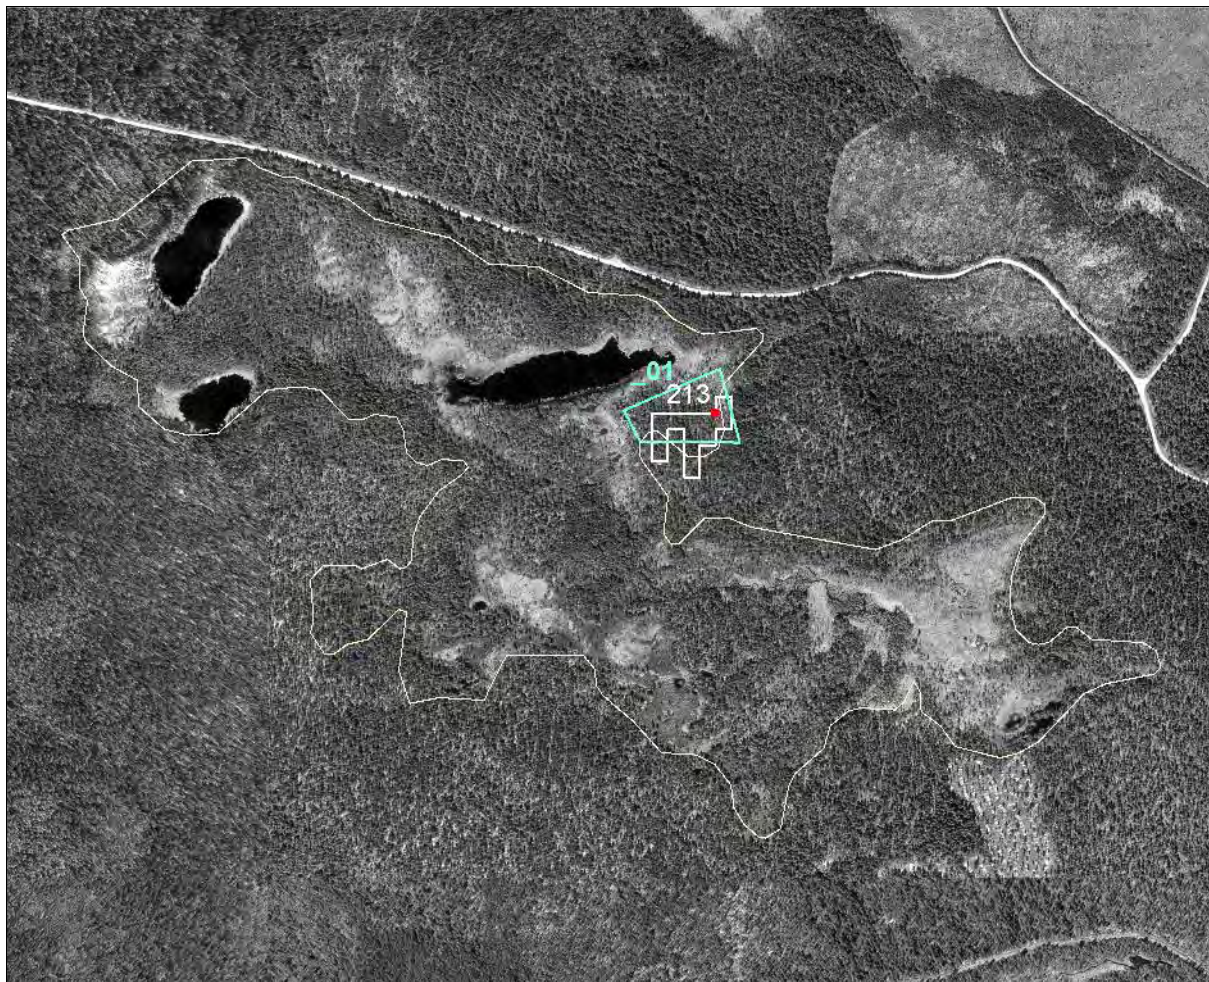
**16F5I02 - MYR VID BENGATJÄRNARNA 21 KM S RAMSJÖ**

| FI-ytan ligger mestadels på fastmark. I den del som ligger på myren tyder spår av äldre tallar, stubbar och eld på återväxt av skog. | | | | | Bedömn.<br><br>0 |
| 16F5I02_01<br>FI-yta | Större delen av FI-ytan ligger på fastmark där det växer bra, vilket förmodligen har stor betydelse för FI-ytans uppkomst. De tallar som finns på våtmarken växer och spår av grövre stubbar visar på tidigare beskogning. | | | | |

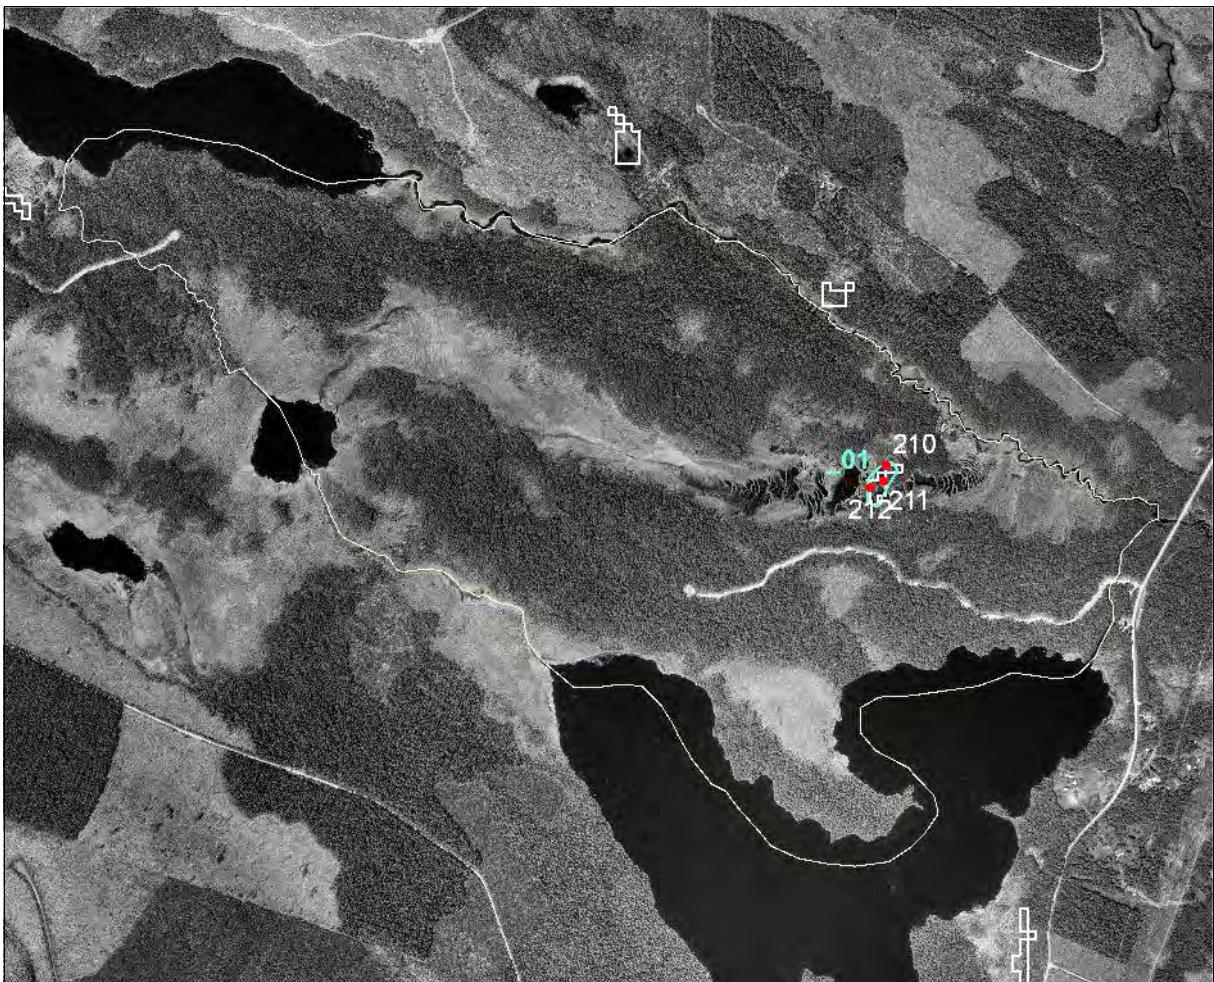
**16F8G01 - KALLMYRAN 9 KM VSV RAMSJÖ**

| Förändringsindikation | Störning enl VMI | Subjektivt utvald | |
|---|---|---|---|
| Till synes naturlig tillväxt av björk på en sträng i ett strängflarkkärr. Enstaka småtallar på grannflarken tyder kanske på en tillfällig upptorkning. | | | Bedömn.<br><br><b>0</b> |
| 16F8G01_01<br>FI-yta | FI ligger på skogsklädd sträng och öppen flark. På strängen finns högvuxna björkar, och spår av gamla björkar och tallar. Torvdjupet på strängen är litet, ett flertal stenblock syns. I flarken växer enstaka småtallar som skulle kunna tyda på en tillfällig upptorkning. | | |

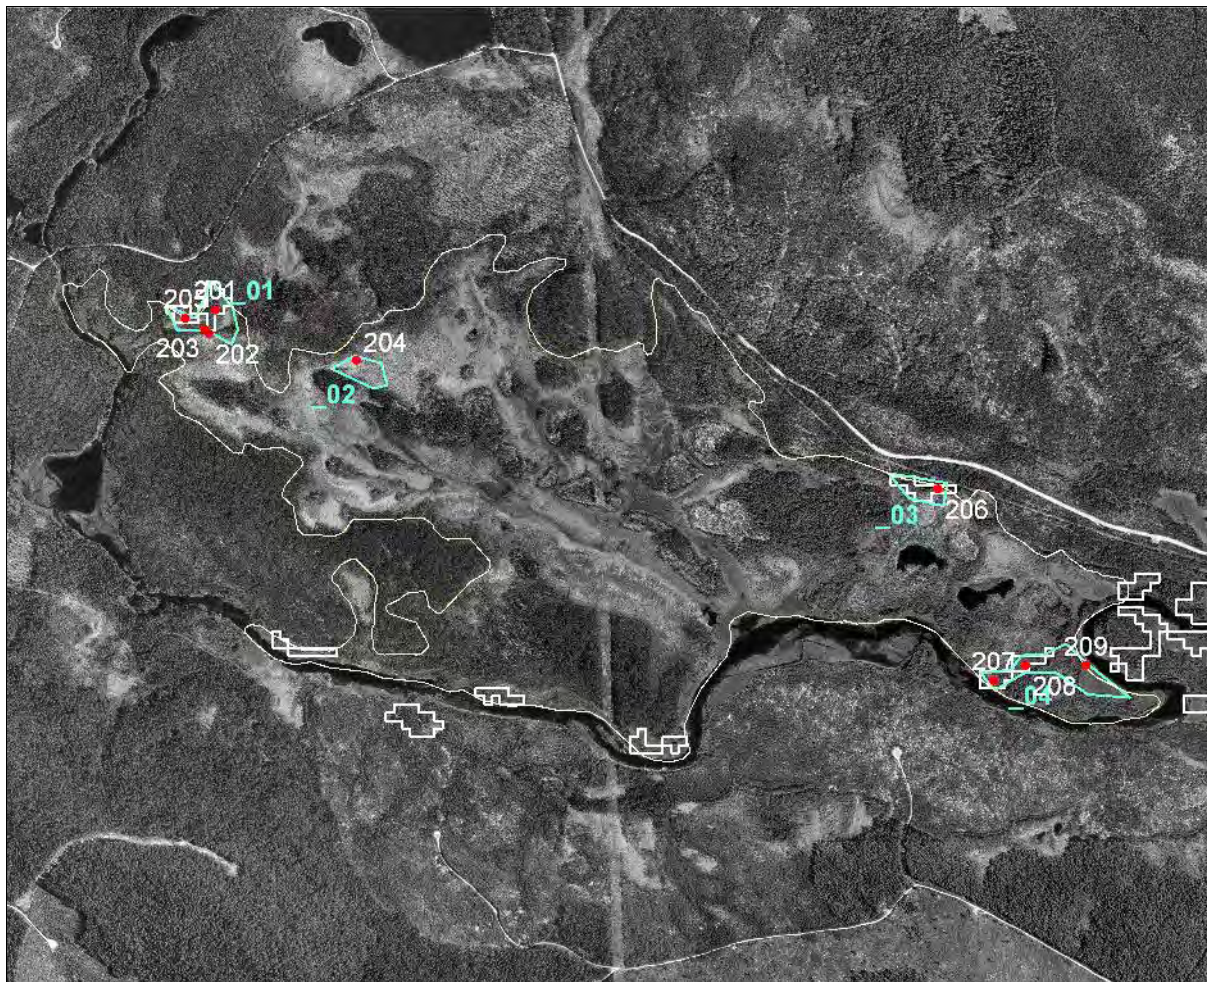
**16G8C01 - SANDSNÄSMYRORNA 15 KM NO HENNAN**

| Förändringsindikation | Störning enl VMI | | | |
|---|---|--|--|---|
| Diken och okänsliga hyggen i NV har lett till förtätning av framför allt björk och tall. Längs Svågan sker kontinuerligt successioner pga meandringen, det finns ytor som växer igen och ytor som inte gör det. Rensning av Svedjan för flottning och upphörd slåtter påverkar också. | | | | Bedömn.<br><b>1</b> |
| 16G8C01_01<br>FI-yta | Dike söder om FI-ytan går västerut och avvattnar i Siksjöströmmen. Närmare diket växer gles 5m tallskog, närmare fastmarken (hygge) tätare med skog, tallar och björkar >5m. Skogen har tätat sedan 50-talet och kan knappast räknas som öppet myr. | | | |
| 16G8C01_02<br>Störning | Hygge gränsar till myren utan skyddszon, ingen förändring på vegetation på myren kan dock märkas av ev ökad avrinning och näringsläckage från hygget. Tallarna har vuxit till sig sedan 50-talet, dock inget onormalt. | | | |
| 16G8C01_03<br>FI-yta | FI-ytan ligger på största delen på fastmark, den del som ligger på myren visar inga förändringar. | | | |
| 16G8C01_04<br>FI-yta | FI-ytan ligger i anslutning till en kraftig meanderbåge, mellan ett hygge och ån Svedjan. Frodigt FS och björkar i olika åldersklasser, från sly till gamla. Döda tallar på närliggande flark tyder på varierande vattenstånd. Svedjan har använts till flottning och området har förmodligen även slåtrats. | | | |
