# Ängerån

Inventering och värdering av kulturmiljöer  
2017 i Färila socken i Hälsingland

Elise Hovanta & Niklas Groop

Länsstyrelsen  
Gävleborg

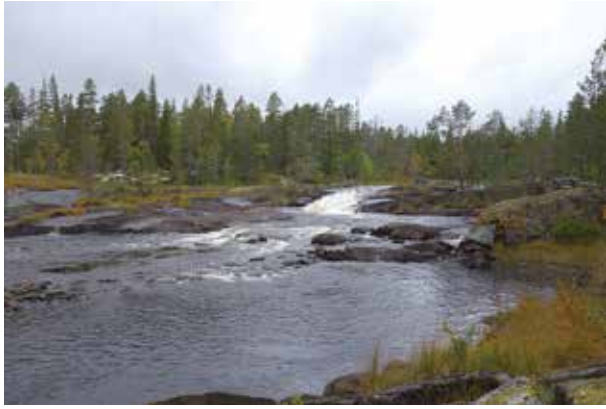
Fig. 2. Ängerån rinner delvis över klippor i delar av sitt övre lopp. Här vid objekt 19, damm. Foto mot V.

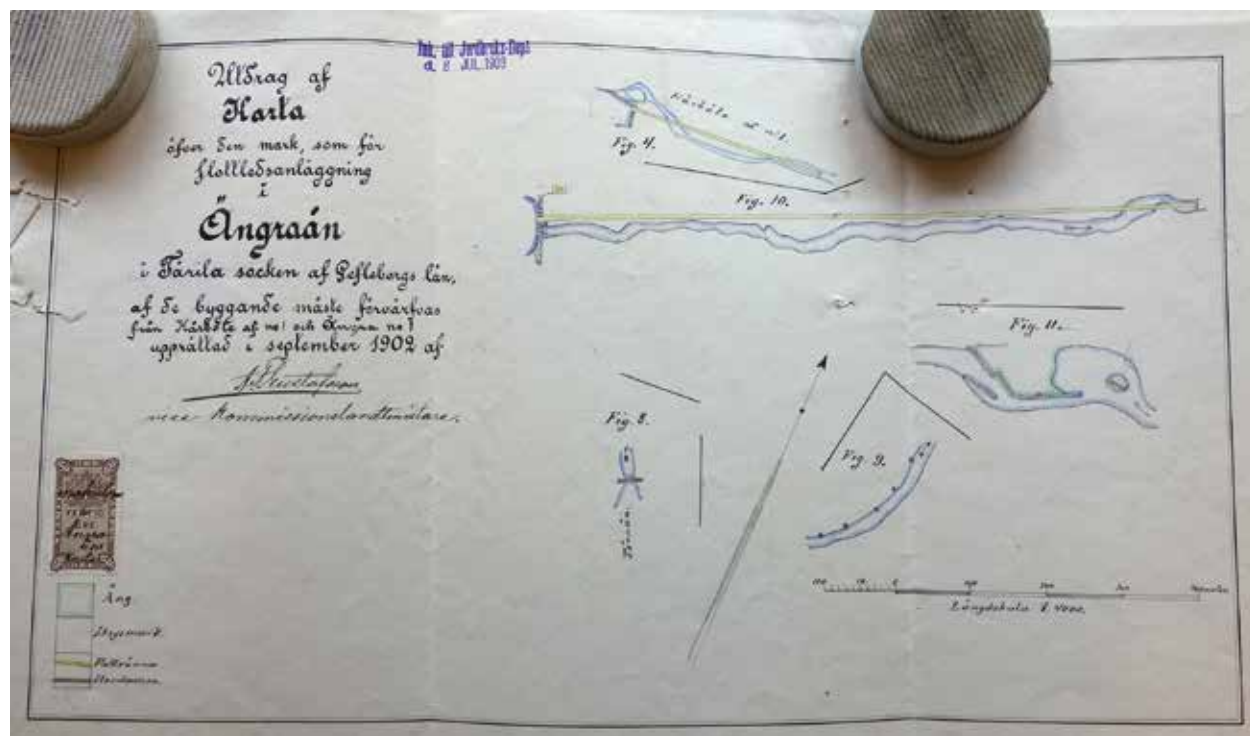
Fig. 7. Karta 1902 över en del dammar och flottningsrännor för de delar som gjordes till allmän flottled med början 1899. Arkivhandling i Landsarkivet. Skissen "Fig. 4" är dammarna objekt 26 och 73 samt flottningsrännan 86. Skissen "Fig. 10" är möjligen Ängradammen objekt 8 och flottningsrännan objekt 7. Skissen "Fig. 8" är Törndammen i Törnån objekt 11. Skissen "Fig. 11" är strandskoningar objekt 3. Skissen "Fig. 9" är förstärkningskistor någonstans i åns nedre delar.

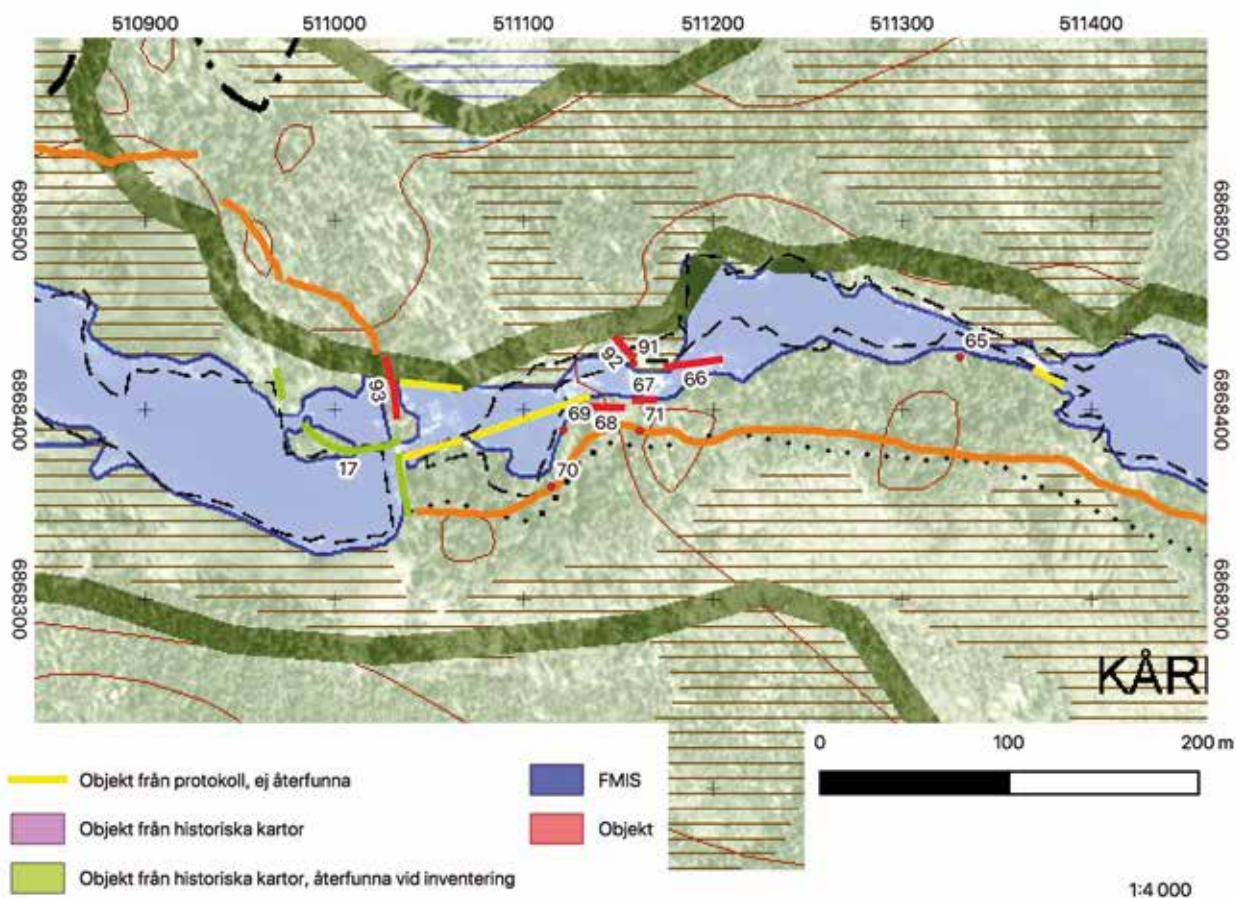
Fig. 8. I planerna för bildandet av Ängeråns allmänna flottled gjordes noggranna kartläggningar med meterprecision över var nya dammar skulle byggas eller gamla renoveras, var sprängningar och stenrensningar skulle utföras, var stenkistor skulle byggas och var bommar och länsar skulle placeras. Det här är ett försök att visa var anläggningarna fanns från Ö. Sillersjöns utlopp. Anläggningar av sten kan vi återfinna, de av trä är mestadels borta.

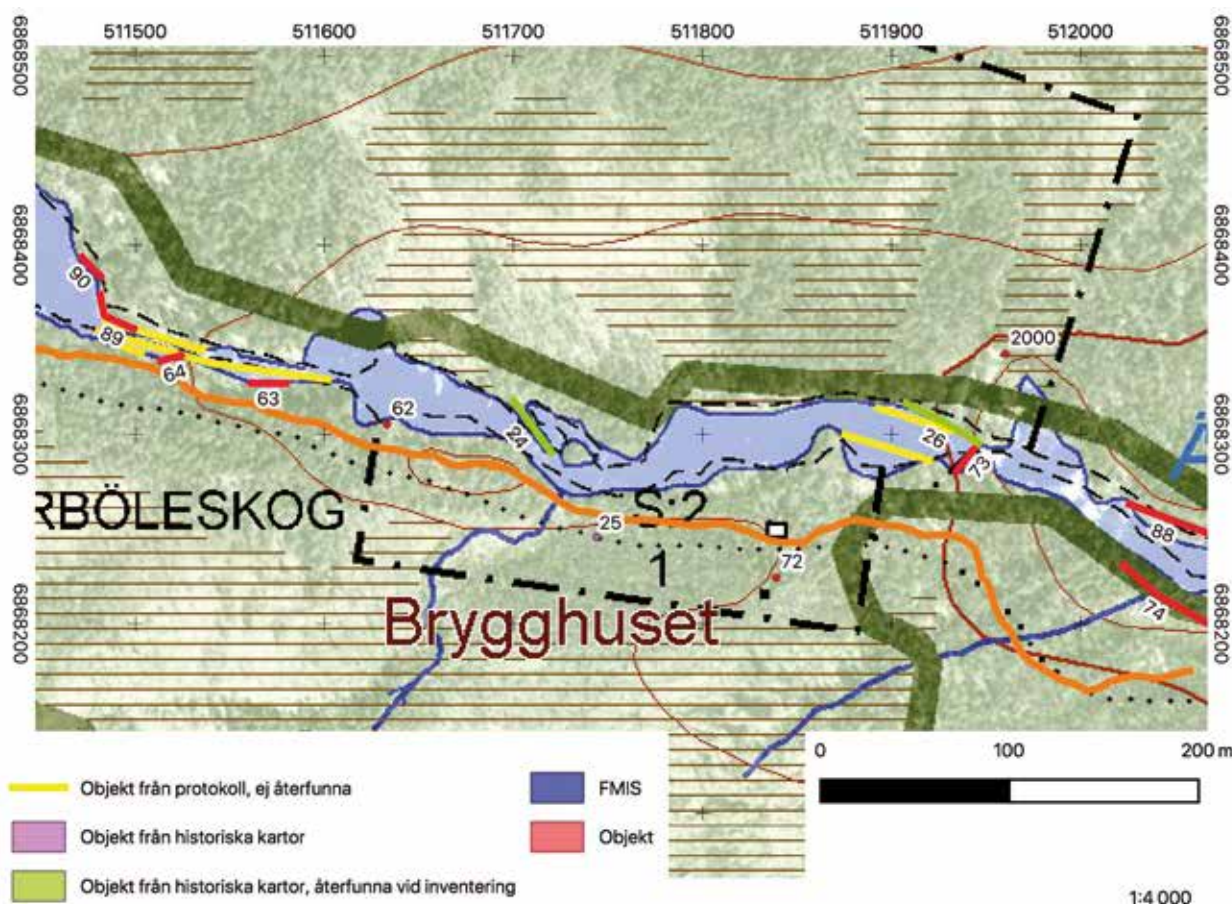
Fig. 9. I planerna för bildandet av Ångeråns allmänna flottled gjordes noggranna kartläggningar med meterprecision över var nya dammar skulle byggas eller gamla renoveras, var sprängningar och stenrensningar skulle utföras, var stenistor skulle byggas och var bommar och länsar skulle placeras. Det här är ett försök att visa var anläggningarna fanns från strax nedströms Ö. Sillersjön. Anläggningar av sten kan vi återfinna, de av trä är mestadels borta.

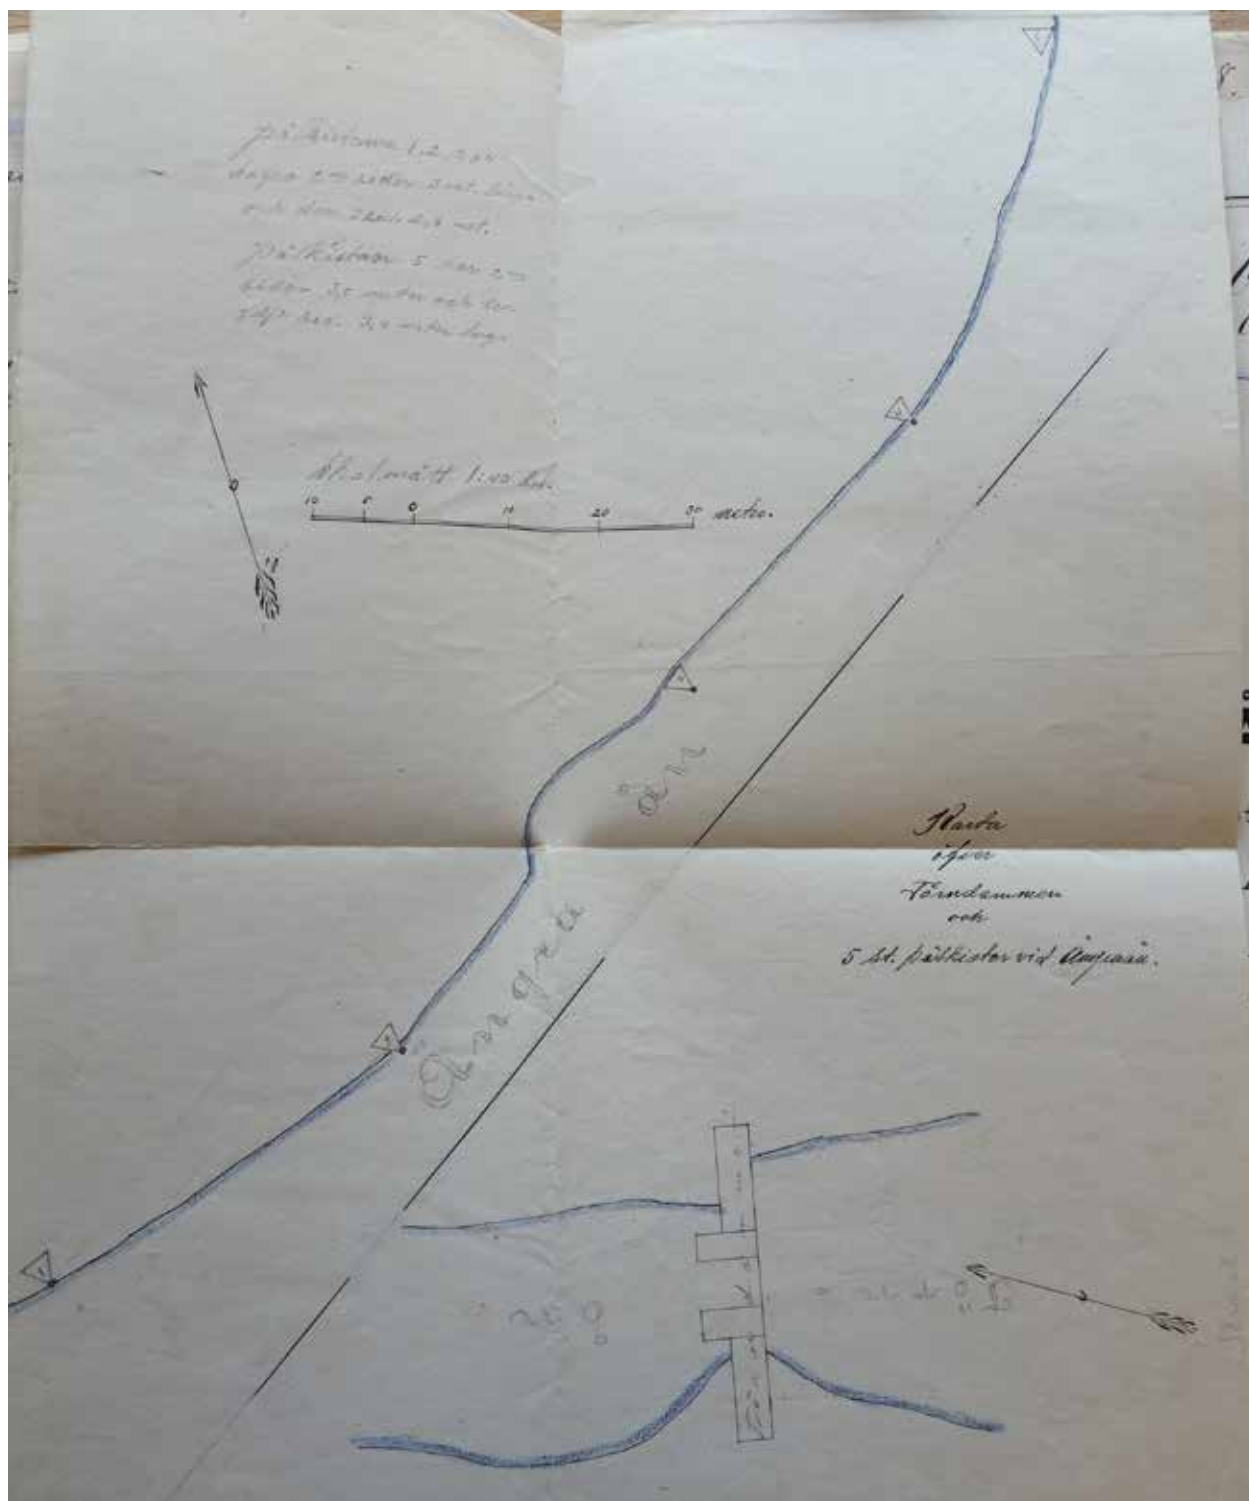
Fig. 13. Törndammen (11) i Törnån på karta från 1902. Dessutom pålkistor, 3–4 meter långa, i Ängraån (LA).

Fig. 160. Dammvall "Törndammen" (11), av mestadels betong med strandfundament av huggen sten. 5 synliga skikt och ca 2 m bred och 2 m hög. Av ca 1m stora huggna stenar. Skibord av trä i dammöppning. Nästan helt övermossad och beväxt av 20-tal mindre granar samt lövsly. Enligt laga skifteskarta 1918 (21-FÄR-331) är dammen ca 20 m lång (NÖ-SV). Dammen finns på laga skifteskarta 1902 och 1918 (V12- 39:1, 21-FÄR-331). Enligt kostnadsförslag i tabell i syn 1899 "Dam:  $l = 24$  m;  $b = 3.0$  m;  $h = 1.6$  m, med 4 st grundluckor à 0.95 m; repareras 48 kr [värde i befintlig byggnad] 240 kr [kostnad för föreslagna åtgärder i flottsbyggnad]" (LA). Foto mot Ö. Se även fig. 13.

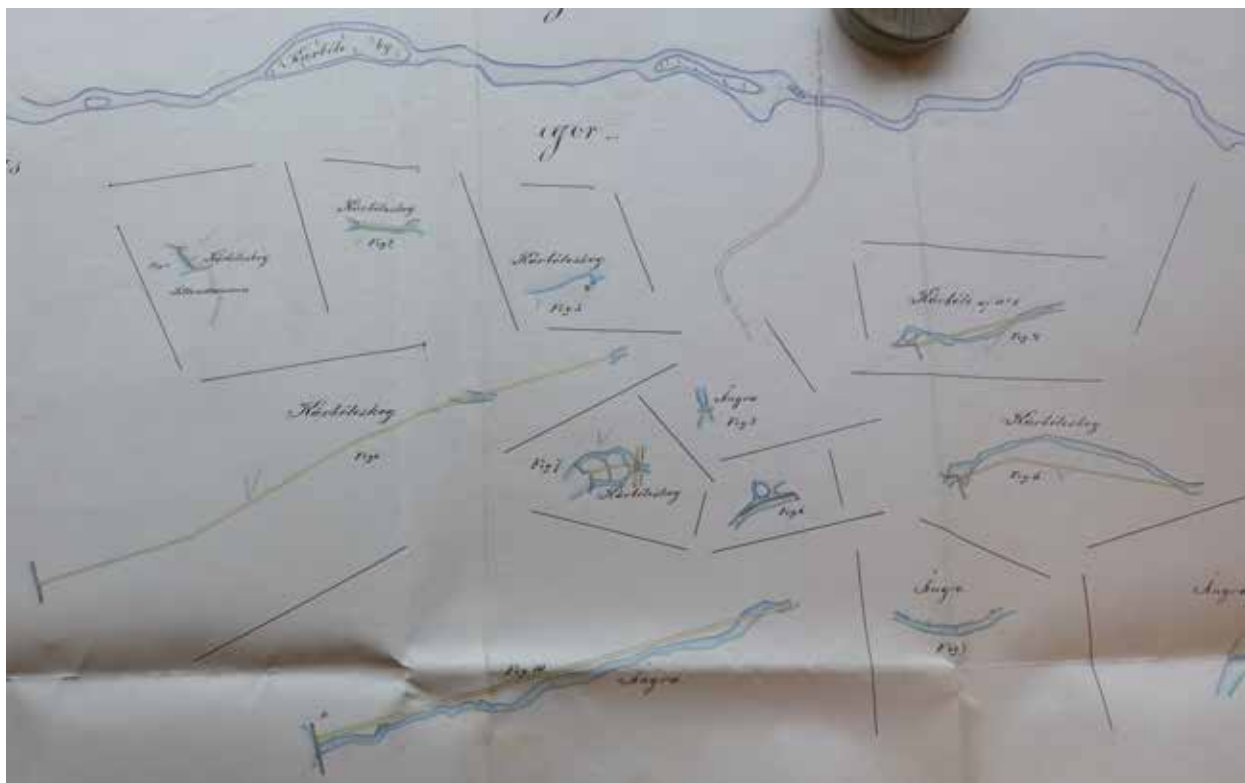
Fig. 14. Karta 1902 över en del dammar och flottningsrännor för de delar som gjordes till allmän flottled med början 1899. Skissen "Fig. 1" är Sillradammen möjligen objekt 17? Skissen "Fig. 2" är en damm möjligen objekt 19. "Skissen "Fig. 3" är en flottningskoja, möjligen objekt 104. Skissen "Fig. 4" är dammarna objekt 26 och 73 samt flottningsrännan 86. Skissen "Fig. 5" är damm objekt 60 och 61 och flottningsränna objekt 18. Lilla skissen "Fig. 6" är ledarm oklart var. Långa skissen "Fig. 6" är möjligen damm objekt 19 och flottningsränna objekt 20. Skissen "Fig. 7" är dammen ovanför Loosbron objekt 21. Skissen "Fig. 8" är Törndammen i Törnån objekt 11. Skissen "Fig. 9" är förstärkningskistor någonstans i åns nedre delar. Skissen "Fig. 10" är möjligen Ängradammen objekt 8 och flottningsrännan objekt 7. Arkivhandling i Landsarkivet.

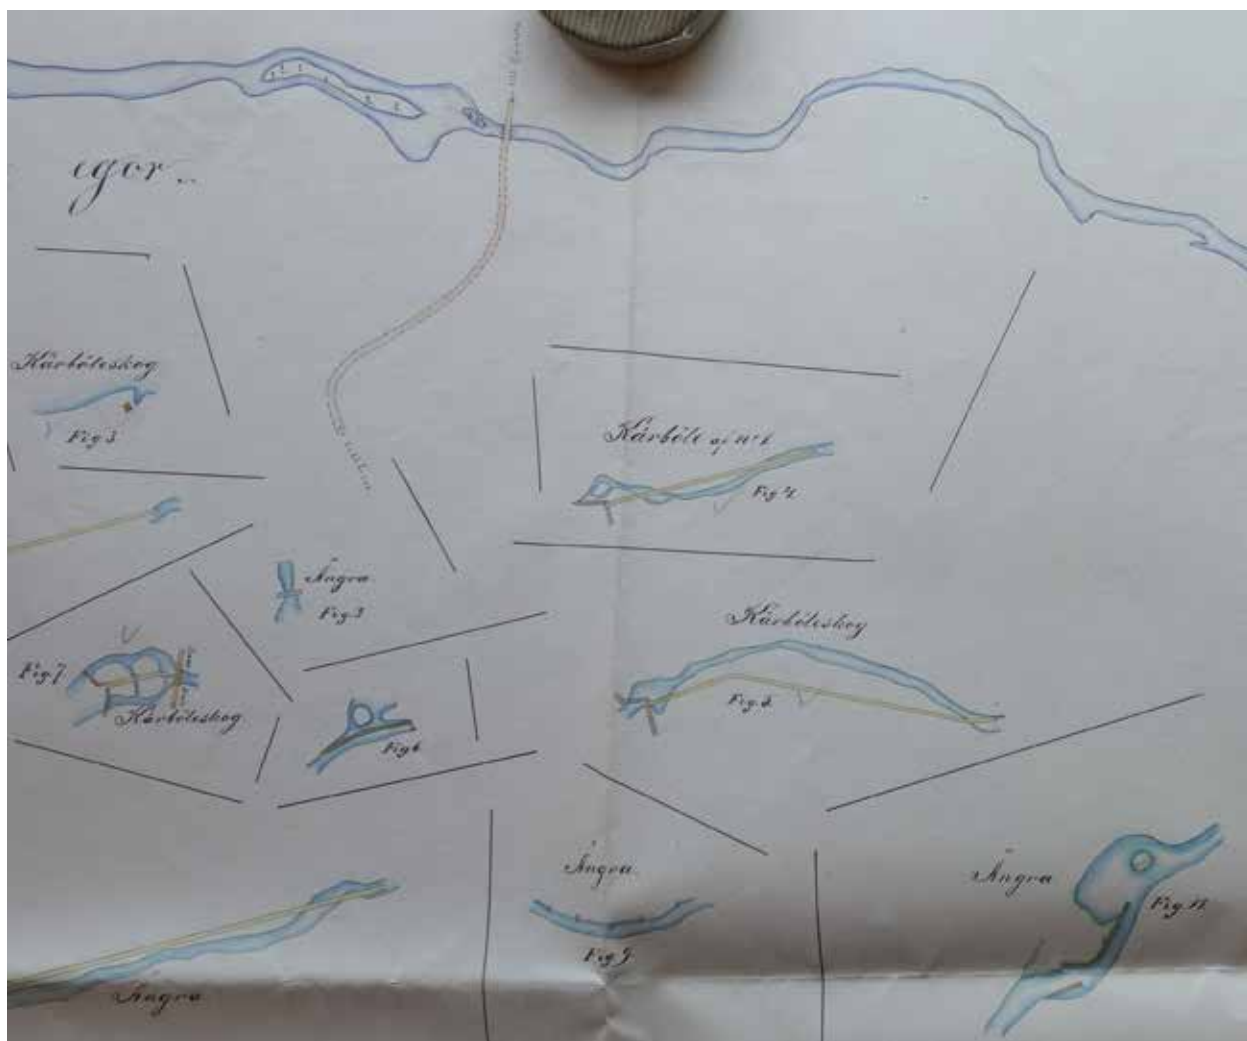
Fig. 15. Karta 1902 över en del dammar och flottsranor för de delar som gjordes till allmän flottled med början 1899. Skissen "Fig. 11" är strandskoningar objekt 3. Arkivhandling i Landsarkivet.

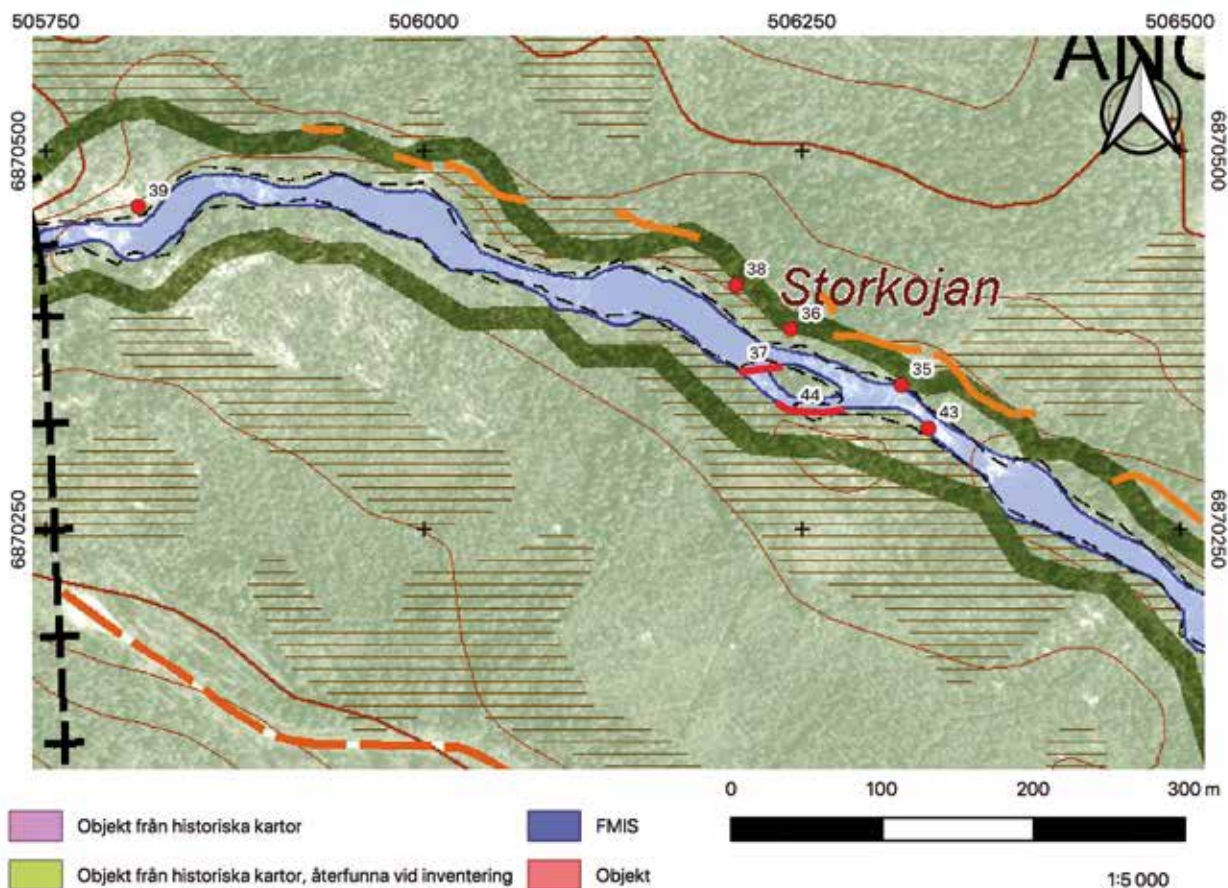
Fig. 16. Karta 1 för Ängerån med objekt från historiska kartor, återfunna och icke återfunna samt nyfunna objekt. På kartan finns gränsmärke (39), strandskoningar (35 och 44), ledarm (37), skibord eller enkelkista (43) samt dass och koja till "Storkojan" (36 och 38). En flottarstig finns norr om ån (40).

| 35 | E 506315<br><br>N 6870345<br><br>Fig. 16 sid 20 | Flottningsanläggning | Strandskoning, av trä, ca 5 m lång (NV–SÖ), bestående av 2 rader av stockar utmed N strandkanten vilka ansluter till från stranden vertikalt liggande stockar, allt fastsatta av stenar från årensning.<br>Enligt kostnadsförslag i tabell i syn 1918 kan detta vara "t.v. enkelkista af trä 29 m. å 3 kr 87:00 kr [kostnad för föreslagna åtgärder i flottningsbyggnad]" (LA). | Övrig kulturhis-<br>torisk lämning | Nej | Nej |
| 36 | E 506242<br><br>N 6870382<br><br>Fig. 16 sid 20 | Husgrund, historisk tid | Dass, troligen till "Storkojan". 1,5 x 1,5 m stort och 2 m högt. Byggt av regler av granslanor, klätt med handspäntat furuspån i tvålagstäckning. Delvis rödfärgat. Beläget ca 15 m N om åkant i blandskog med många vindfällan. Har samband med objekt 38. | Övrig kulturhis-<br>torisk lämning | Nej | Nej |
| 37 | E 506222<br>N 6870355<br><br>Fig. 16 sid 20 | Flottningsanläggning | Ledarm. Intill 20 m lång (Ö–V), 1 m hög och ca 1 m bred. Stänger av sidofåra mellan åns S strand och liten ö. Ansluter till stranden i V. Något raserad. | Övrig kulturhis-<br>torisk lämning | Nej | Nej |
| 38 | E 506206<br>N 6870411<br><br>Fig. 16 sid 20 | Husgrund, historisk tid | Koja. 2 x 2 m stor och 2–2,5 m hög med sluttande pulpettak. Byggt av regelverk och spontade liggande bräder. Anlagd på enkel stengrund. Dörr åt S. Möjlig kamin inuti. Detta är en del av "Storkojan". Belägen på plan moränmark ca 20 m NÖ om åkant i blandskog. Har samband med objekt 36. | Övrig kulturhis-<br>torisk lämning | Nej | Nej |

| 43 | E 506332<br>N 6870314<br><br>Fig. 16 sid 20 | Flottningsanläggning | Skibord, bestående av fastkilade stockar vertikalt utgående mot forsen, och når ut mot mitten av ån. På dessa finns långsgående stockar liggandes. I strandkanten är oregelbundna stenhögar formade som en enkel ledarm, 3–4 m lång (NV–SÖ) vilken ansluter mot block i Ö. Belägen på åns SV sida. Enligt kostnadsförslag i tabell i syn 1918 kan detta vara "t.h. enkelkista af trä 24 m. å 3 kr 72:00 kr [kostnad för föreslagna åtgärder i flottningsbyggnad]" (LA). | Övrig kulturhistorisk lämning | Nej | Nej |

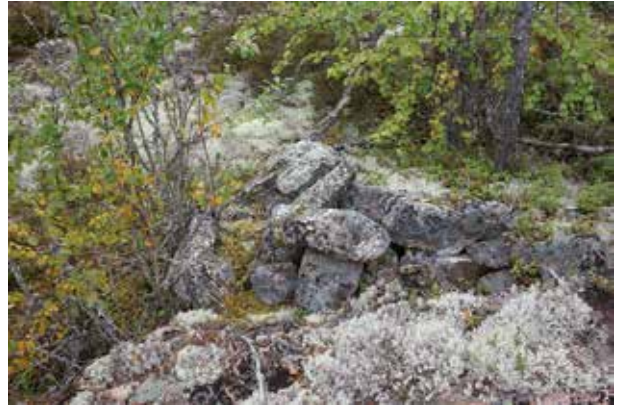
Fig. 17. Gränsmärke (39), raserat, oregelbunden 1,5 m i diameter och 0,3 m hög, av 0,2–0,4 m stora stenar. Delvis övermossat. Beläget på SÖ-sluttande håll, ca 10 m NV om åkant. Står ej i befintlig gräns. Foto mot NV.

| 39 | E 505810<br>N 6870463<br><br>Fig. 16 sid 20 | Gränsmärke | Gränsmärke, raserad, oregelbunden 1,5 m i diameter och 0,3 m hög, av 0,2–0,4 m stora stenar. Delvis övermossat. Beläget på SÖ-sluttande håll, ca 10 m NV om åkant. Står ej i befintlig gräns. | Fornlämning | Nej | Nej |

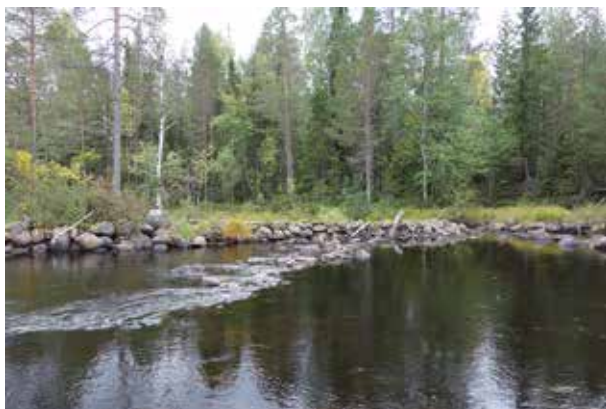
Fig. 18. Ledarm (37). Intill 20 m lång (Ö–V), 1 m hög och ca 1 m bred. Stänger av sidofärra mellan åns S strand och liten ö. Ansluter till stranden i V. Något raserad. Foto mot S.

Ledarmen och skibordet har ett värde för kulturmiljön. Ledarmen av natursten, troligen från den äldre enskilda flottleden. Kunskapsvärde finns, men upplevelsevärdet är ringa.

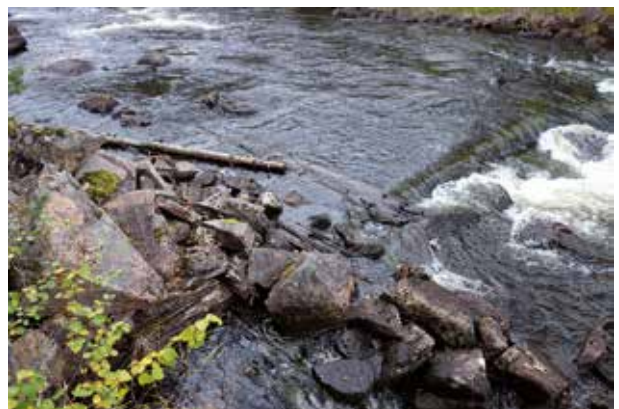
Fig. 19. Skibord (43), av fastkilade stockar vertikalt utgående mot forsen, och når ut mot mitten av ån. På dessa finns längsgående stockar liggandes. I strandkanten är oregelbundna stenhögar formade som en enkel ledarm, 3–4 m lång (NV–SÖ) vilken ansluter mot block i Ö. Belägen på åns SV sida. Enligt kostnadsförslag i tabell i syn 1918 kan detta vara "t.h. enkelista af trä 24 m. à 3 kr 72:00 kr [kostnad för föreslagna åtgärder i flottningsbyggnad]" (LA). Foto mot NV.

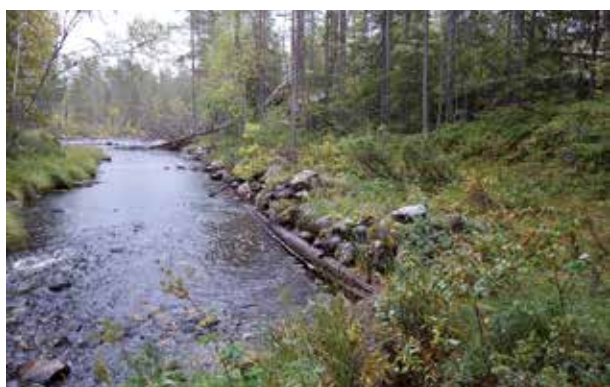
Fig. 20. Strandskoning (44), av 12 stycken stenkistor, 1–2,5 m stora och 0,5–0,8 m höga, av 0,2–0,5 m stora runda stenar, belägna ett par meter från varandra längs en 42 meter lång sträcka. I kistorna i V delen finns stockar, både längsgående och tvärliggande. Delvis övermossad och gräsbeväxt. Belägen i S strandkanten på sidofåra till å. Foto mot Ö.

Strandskoningarna har ett ringa värde för kulturmiljön. De är av natursten, troligen från den äldre enskilda flottleden. Bruksvärdet är borta genom att de inte längre nyttjas för sitt ursprungliga ändamål. Kunskapsvärde finns, men upplevelsevärdet är ringa.

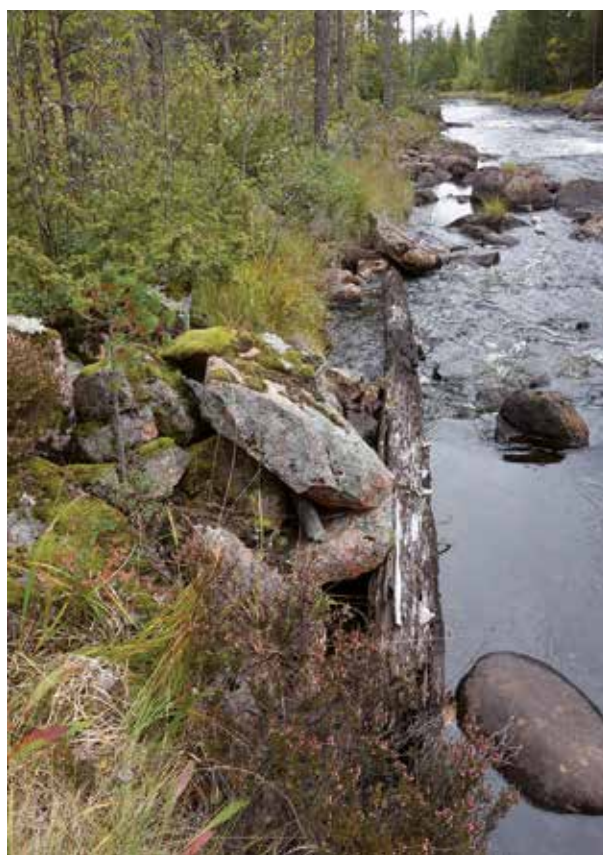
Fig. 21. Strandskoning (35), av trä, ca 5 m lång (NV–SÖ), bestående av 2 rader av stockar utmed N strandkanten vilka ansluter till från stranden vertikalt liggande stockar, allt fastsatt av stenar från årensning. Enligt kostnadsförslag i tabell i syn 1918 kan detta vara ”t.v. enkelkista af trä 29 m. à 3 kr 87:00 kr [kostnad för föreslagna åtgärder i flottningsbyggnad]” (LA). Foto mot SÖ.

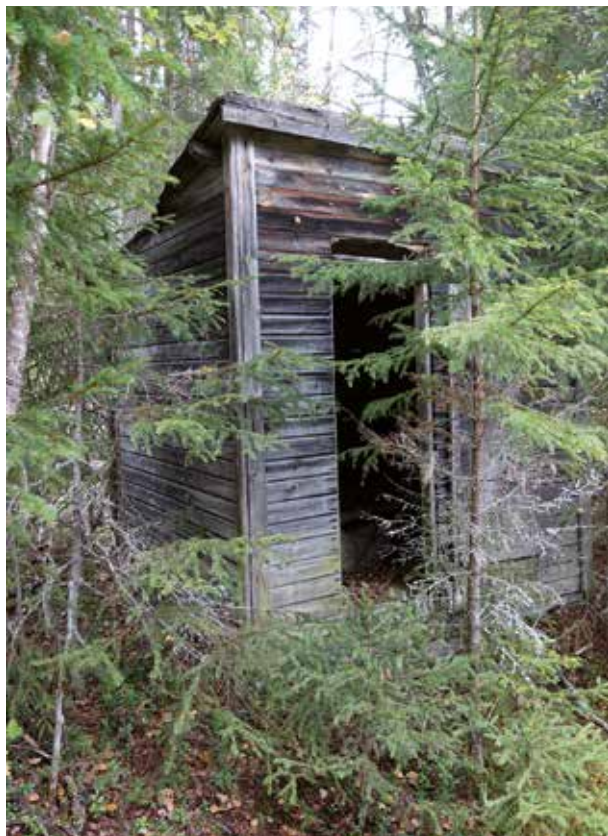
Fig. 22. Koja (38), 2 x 2 m stor och 2–2,5 m hög med sluttande pulpettak. Byggt av regelverk och spontade liggande bräder. Anlagd på enkel stengrund. Dörr åt S. Möjlig kamin inuti. Detta är en del av "Storkojan". Belägen på plan moränmark ca 20 m NÖ om åkant. Foto mot NÖ.

Kojan och dasset har ett värde för kulturmiljön. Kan ha tillkommit i början av 1900-talet. Bruksvärdet är borta genom att de inte längre nyttjas för sitt ursprungliga ändamål. Kunskapsvärde finns genom vissa byggnadshistoriska detaljer, och upplevelsevärdet är måttligt.

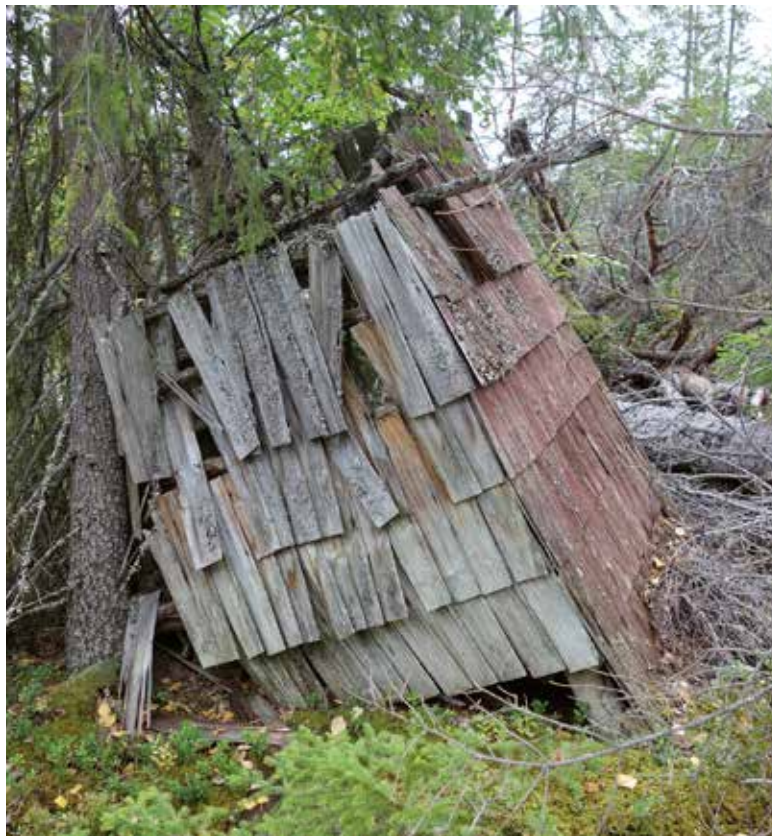
Fig. 23. Dass (36), troligen till "Storkojan", 1,5 x 1,5 m stort och 2 m högt. Byggt av reglar av granslanor, klätt med handspäntat furuspån i tvålagstäckning. Delvis rödfärgat. Beläget ca 15 m N om åkant. Foto mot V.

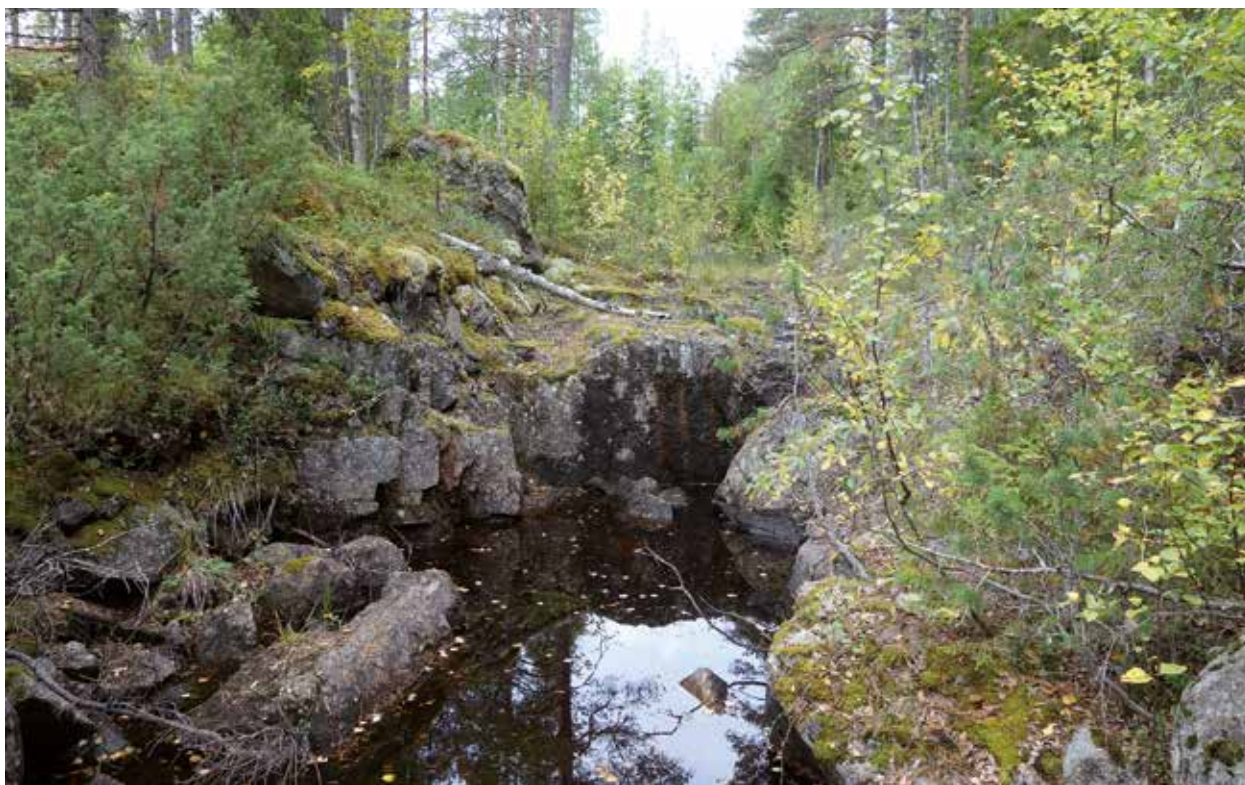
Fig. 27. Kanal (34), ca 45 m lång (NV-SÖ), 4–5 m bred och 0,5–2 m djup. På 4–5 ställen med intill 0,8 m höga kallmurade kanter. Skär av en udde i ån på dess NÖ sida. Delvis belägen i naturlig sänka i moränen, delvis nedsprängd i sänka i berghäll. Enligt kostnadsförslag i tabell i syn 1918 kan detta vara "kanal sprängd och grävd 150 m. värde 600:00 kr [värde i befintlig byggnad]" (LA). Tydligt var kanalen tillkommen före 1918. Kanalen i bruk 1961. Foto mot NV.

Kanalen har ett värde för kulturmiljön. Kan ha tillkommit i början av 1900-talet. Bruksvärdet är borta genom att de inte längre nyttjas för sitt ursprungliga ändamål. Visst kunskapsvärde, upplevelsevärde är litet.

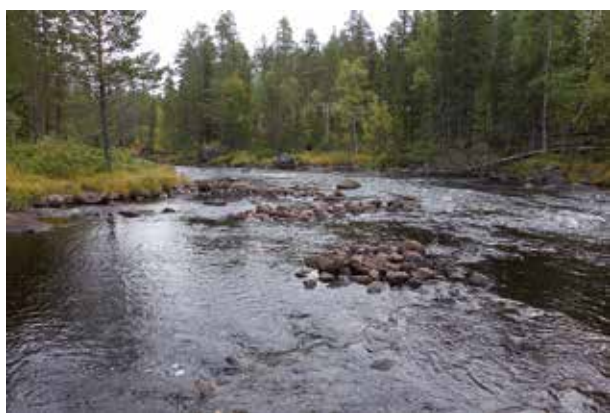
Fig. 28. Stenkistor eller ledkistor (32), 6 stycken från stranden vertikalt utgående oregelbundna stensamlingar, 1,5–6 m långa (N–S) och 1,5–2 m breda, av 0,2–0,8 m stora rundade stenar, i en 40 m lång sträcka. Kan ha varit stenkistor ihopbyggda med träramar. Avskärmar en vik mot svagt sluttande berghäll. Belägna på åns N halva. Enligt kostnadsförslag i tabell i syn 1918 kan detta vara "t.v. enkelkista af trä 39 m. à 3 kr. 117:00 kr [kostnad för föreslagna åtgärder i flottningsbyggnad]" (LA). Foto mot SÖ.

Ledkista/stenkista och ledarm har ett värde för kulturmiljön. Båda av natursten, ledarm från den äldre enskilda flottleden, ledkista från den allmänna flottleden 1918. Bruksvärdet är borta genom att de inte längre nyttjas för sitt ursprungliga ändamål. Kunskapsvärde finns, men upplevelsevärde är ringa.

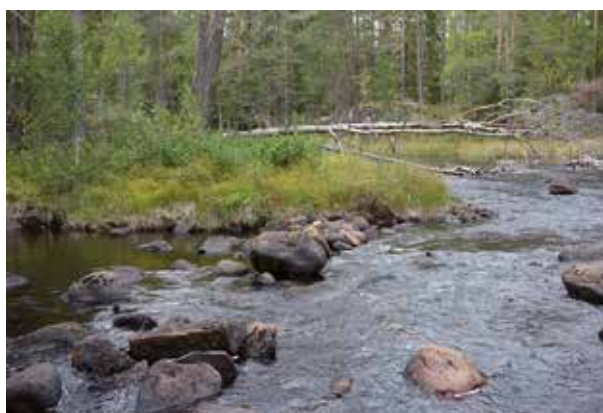
Fig. 29. Ledarm (42), 3,5 m lång, 1,5 m bred och 0,5 m hög av 0,3–1 m stora rundade stenar. Enligt kostnadsförslag i tabell i syn 1918 kan detta vara "t.h. kullerstensarm öfver gamla ån 30 150:00 kr [värde i befintlig byggnad]" (LA). Ledarmen kan vara äldre än 1918. Foto mot N.

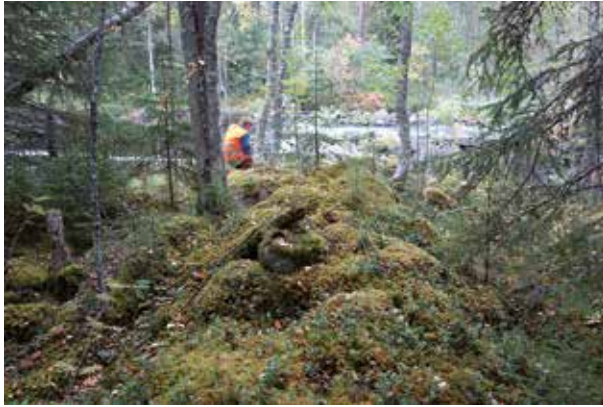
Fig. 30. Ledarm (31), ca 25 m lång (Ö–V) med svag båge åt N i dess V del. 0,5–2,5 m bred och 1 m hög, av 0,5–1 m stora, delvis huggna stenar, men mest natursten. Belägen på åns N strand. Skibord, 3 m långt (Ö–V) och 2,5 m brett, av 15 stycken ca 0,15 m breda bräder. Trädymlade. 3 m av ledarmen överlagrar skibordet. Dammvall, 5 m lång (N–S), 2,5 m bred och intill 1 m hög, av intill 1 m stora naturstenar. Helt övermossad. Belägen på åns S strand. Enligt kostnadsförslag i tabell i syn 1918 kan detta vara ”dam af trä värde 300:00 kr [värde i befintlig byggnad]” (LA). Foto mot N.

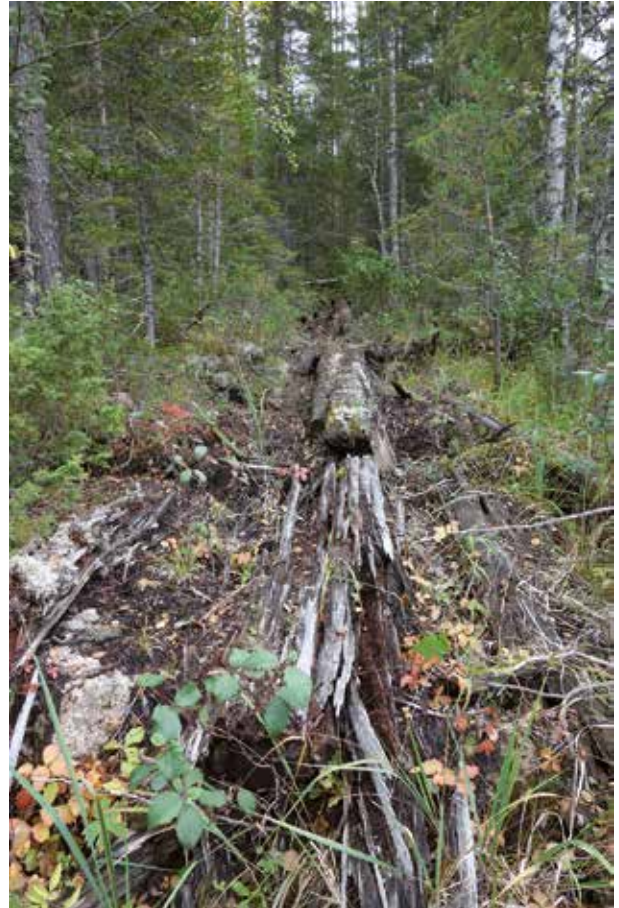
Fig. 31. Flottningsränna (33), ca 26 m lång (NV–SÖ) och 2 m bred. Tvärliggande grova syllstockar med 3,5 m mellanrum och flera parallella stockar i längsgående riktning på syllen. Allt nästan helt förmultnat. Belägen på mindre udde på NÖ sidan av å. Foto mot SÖ.

Rännan har ett ringa värde för kulturmiljön. Bruksvärdet är borta genom att den inte nyttjas för sitt ursprungliga ändamål. Flottningsränna med visst kunskapsvärde. Ringa upplevelsevärde.

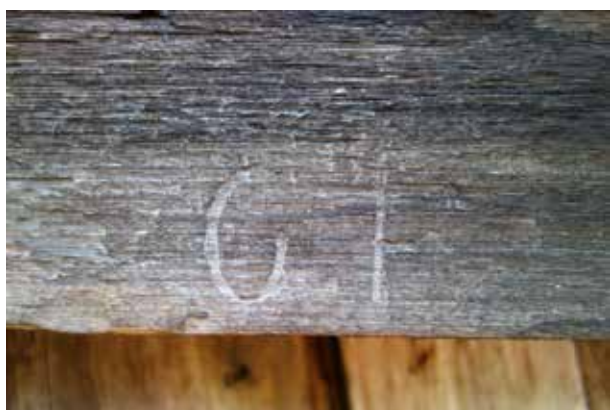
Fig. 33. Inristade initialer på flottarkojan (41) "GF".

Kojan har ett värde för kulturmiljön. Kan ha tillkommit i början av 1900-talet. Bruksvärdet är borta genom att den inte längre nyttjas för sitt ursprungliga ändamål. Kunskapsvärde finns genom vissa byggnadshistoriska detaljer och inristningar, och upplevelsevärde är måttligt.

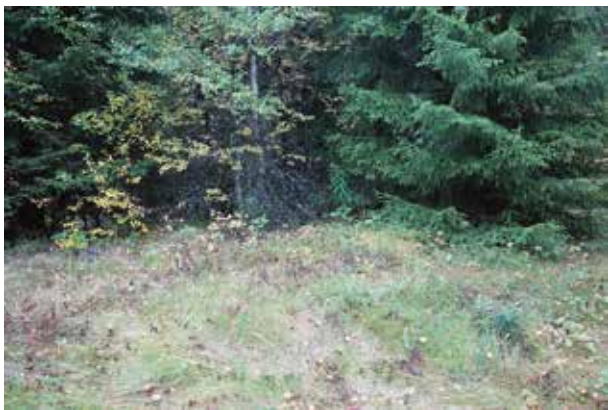
Fig. 36. Plats för koja (98), trol. "Härbackskojan". Betonggrund 6 x 4 m stor (Ö-V) och 0,2 m hög. Belägen på en plan gräsbeklädd yta ca 20 m N om å. Ev. finns fler grunder på platsen. Enligt kostnadsförslag i tabell i syn 1918 "Vid Härbäcken äldre koja värde 400:00 kr [värde i befintlig byggnad]" (LA). Härbackskojan byggd före 1918. Fanns kvar 1961. Foto mot N.

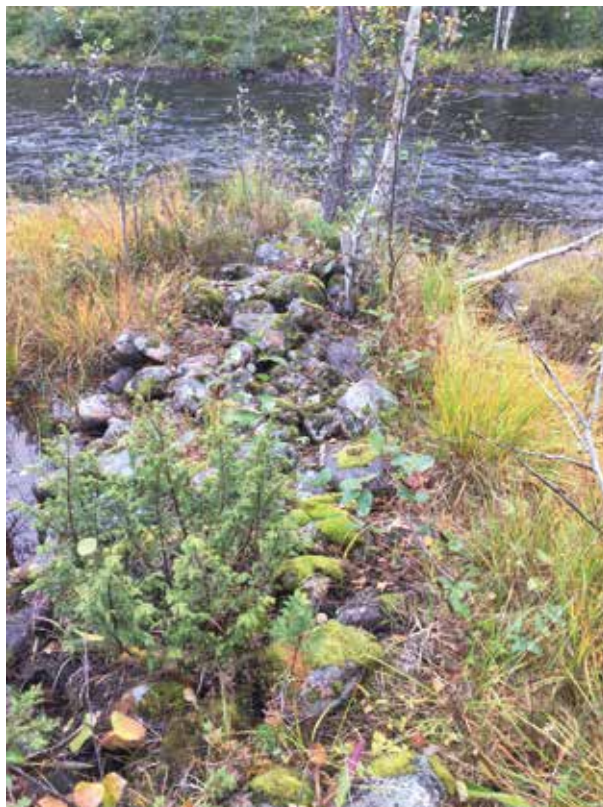
Fig. 37. Stenkista (107), 8 m lång (N-S), 2 m bred och 0,3 m hög, av 0,2–0,4 m stora naturstenar. Belägen vinkelrätt mot ån och bildar tillsammans med 106 ett uppdämt våtmarksområde. Nästan helt gräsbeklädd. Foto mot S. Stenkista (106, inte på bild). 19 m lång (N-S), 2 m bred och 0,3 m hög, av 0,2–0,4 m stora naturstenar. Belägen vinkelrätt mot ån. Nästan helt gräsbeklädd.

Stenkistorna har ett ringa värde för kulturmiljön. De är av natursten, troligen från den äldre enskilda flottleden. Bruksvärdet är borta genom att de inte längre nyttjas för sitt ursprungliga ändamål. Litet kunskapsvärde finns, men upplevelsevärdet är ringa.

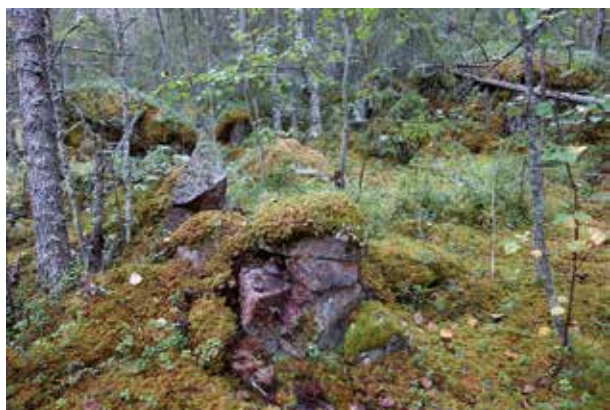
Fig. 40. Flottarkoja? (104), stenrad, 3 m lång (Ö-V), 0,5–0,7 m bred och 0,5–0,6 m hög, av 0,3–0,5 m stora stenar, kallmurad. Tänkbar yta för koja 4 x 5 m stor mellan stenraden och bergskant. I S finns ett 1 m stort block. Belägen i moränslänt med stenblock, 2 m S om åkant. Övermossad. Foto mot SÖ.

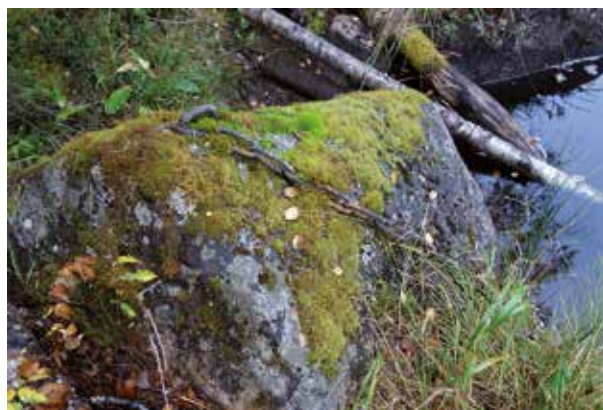
Fig. 41. Varpring med kedja (105), en 0,1 m stor länk islagen i block med en 1,2 m lång smidd kedja. Möjlig läsanordning under vattenytan. Belägen i strandkant på åns S sida. Foto mot V.

Varpringen har ett värde för kulturmiljön. Bruksvärdet är borta genom att den inte längre nyttjas för sitt ursprungliga ändamål. Litet kunskapsvärde finns, men upplevelsevärdet är ringa.

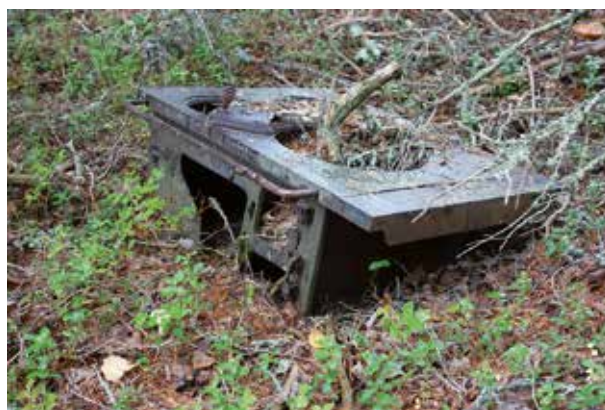
Fig. 43. Plats för koja (96) "Gladarskojan". Möjlig flottarkoja. Spisröse kvar, oregelbundet 2 m i diameter och 0,7 m högt, av mestadels huggen sten 0,2 x 0,2–0,6 x 0,6 m stora. Tegel med inskription: "N-1, N-T, 1,6". Ytan övermossad. I närområdet finns korrugerad takplåt, en järnspis och skräp. Belägen på SV-sluttande moränslänt ca 25 m NÖ om strandkant. Blandskog med upp till 200 åriga tallar.

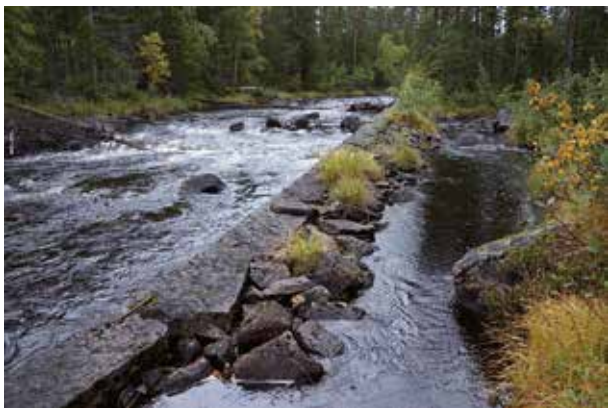
Fig. 47. Ledarm (94), 27 m lång (N–S), 2 m bred och 1–1,5 m hög. Huggna stenar, 1–2,2 m stora mot försen i 2–3 skikt, flest i N änden, men 0,25–0,5 m stora naturstenar mot landsidan. Järnkrampor håller de huggna stenarna. Ledarmen anlagd för att smalna av åfåran. Delvis anlagd på berghäll. Belägen på åns Ö strand. Foto mot N.

Ledarmarna har ett värde för kulturmiljön. Den av natursten är troligen från den äldre enskilda flottleden, medan den intill är huggen sten från ca 1900. Bruksvärdet är borta genom att de inte längre nyttjas för sitt ursprungliga ändamål. Litet kunskapsvärde finns, och upplevelsevärdet är måttligt.

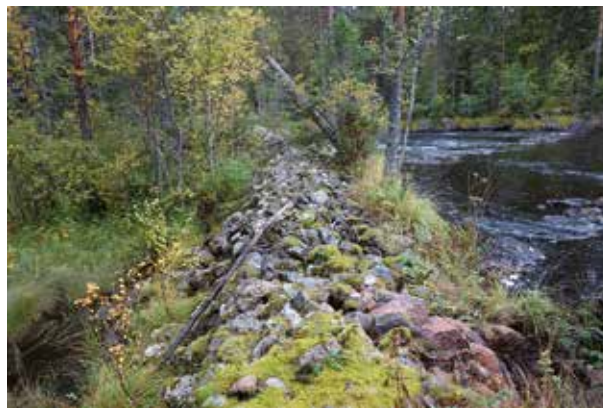
Fig. 48. Ledarm (95), 14 m lång (N–S), 1,5–2 m bred och 1–1,3 m hög, av 0,15–0,4 m stora naturstenar. Båda ändarna ansluter mot klippvallar. Belägen på åns Ö strand. Foto mot S.

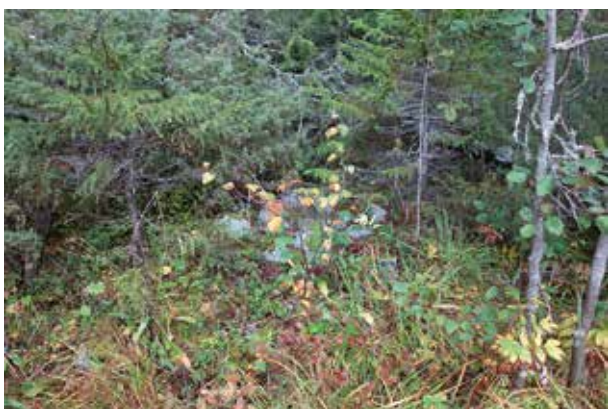
Fig. 49. Stenfundament (103), 2 stycken. 1) oregelbundet, 1,7 m i diameter och 0,2 m högt, av 0,1–0,4 m stora naturstenar. Stolphål i mitten, 0,4 m i diameter och 0,1 m djupt. 1 m N om detta finns 2) oregelbundet, 1,7 m i diameter och 0,2 m högt, av 0,1–0,4 m stora naturstenar, utan synligt stolphål. Båda delvis övermossade. Belägna 2 m V om strandkant. Foto mot SV.

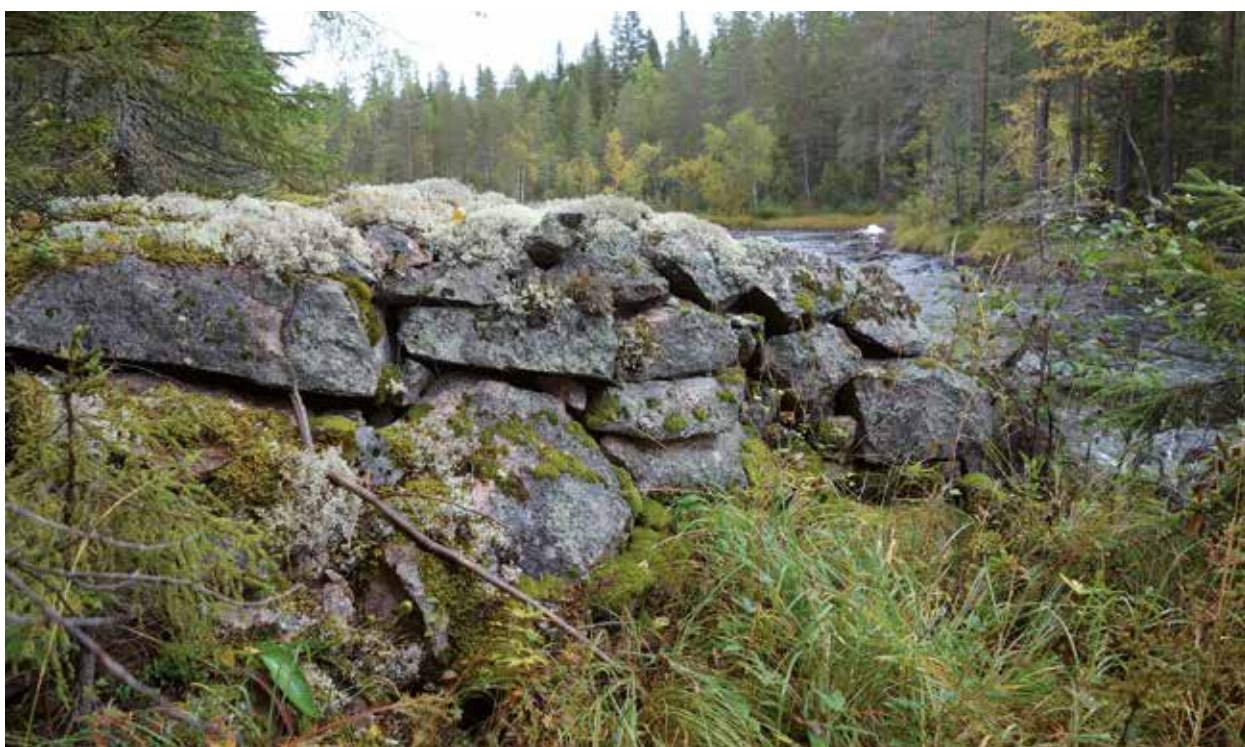
Fig. 50. Dammvall (102) på båda sidorna av ån. V sidan: vinkelrätt mot ån, 18 m lång (Ö–V), 1,5–2 m bred och 1,2 m hög. Av huggen sten, 0,4–1 m stora, i 5 synliga skikt. Delvis övermossad. Ö sidan: vinkelrätt mot ån, 5 m lång, 1,5–2 m bred och 1,2 m hög, av huggen sten. Belägen i strandkant. Foto av dammvallen på V sidan ån, mot N.

Dammen har ett värde för kulturmiljön. Bruksvärdet är borta genom att den inte nyttjas för sitt ursprungliga ändamål. Dammkonstruktion med visst kunskapsvärde. Måttligt upplevelsevärde.
