# Ängerån

Inventering och värdering av kulturmiljöer  
2017 i Färila socken i Hälsingland

Elise Hovanta & Niklas Groop

Länsstyrelsen  
Gävleborg

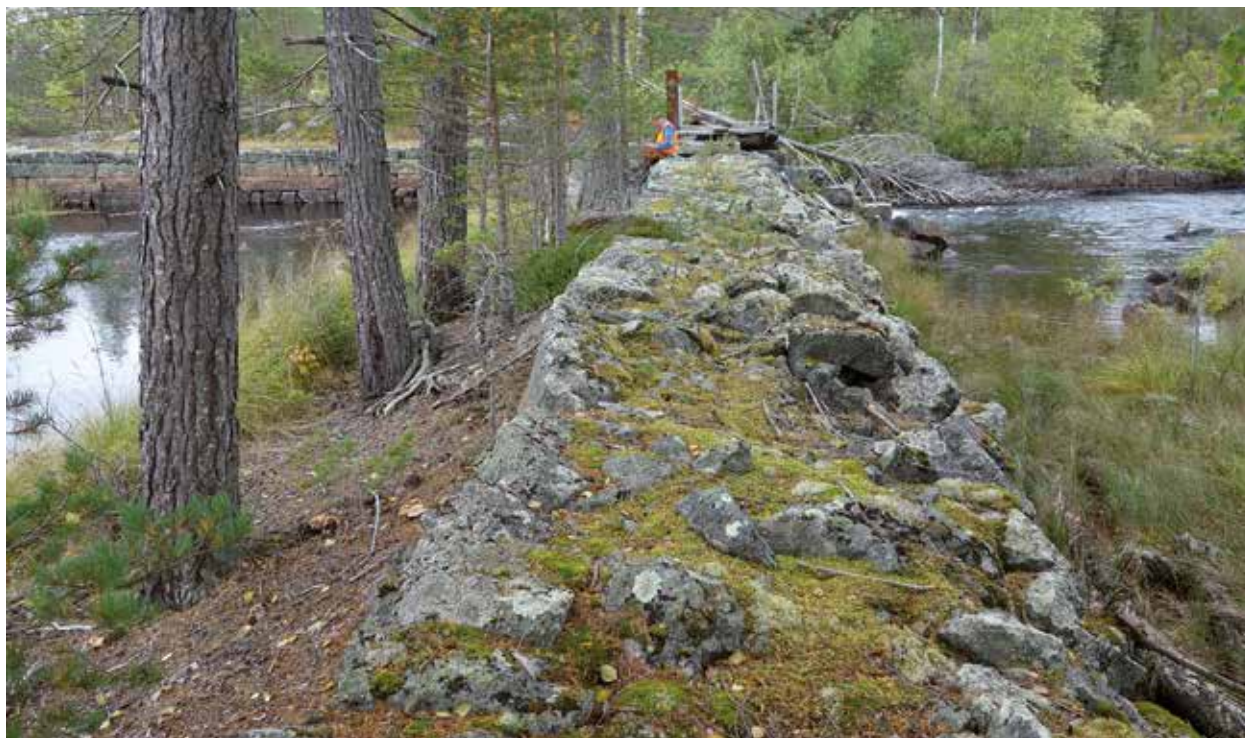
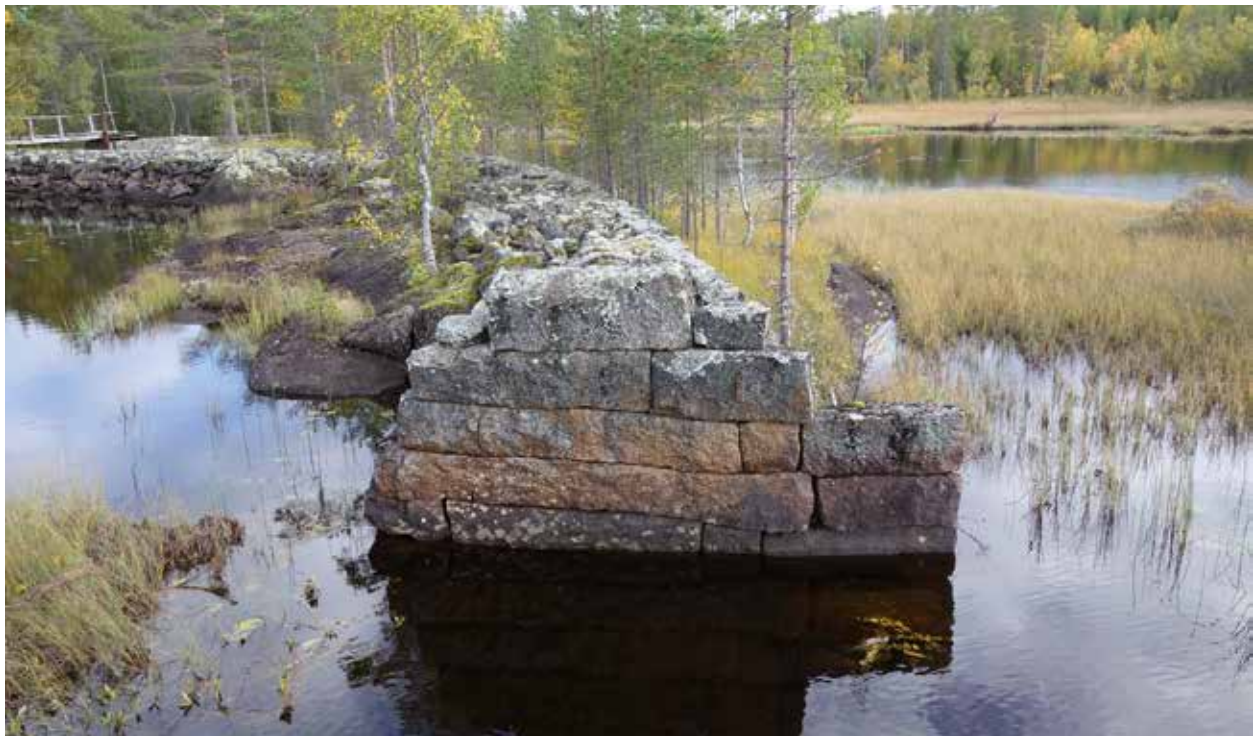
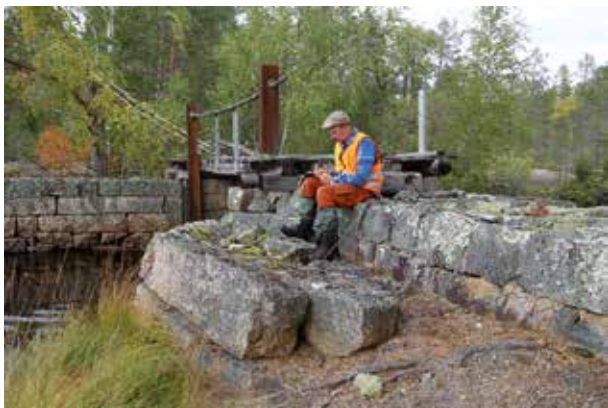
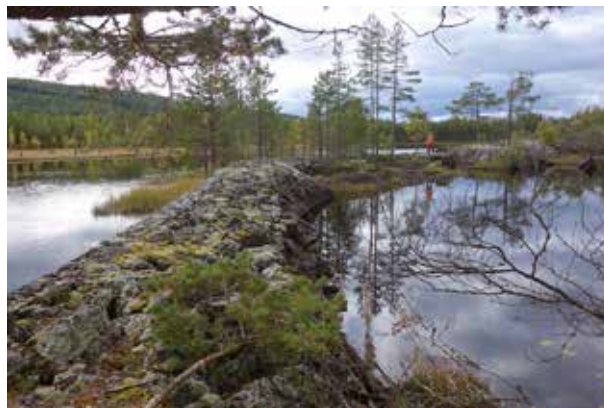
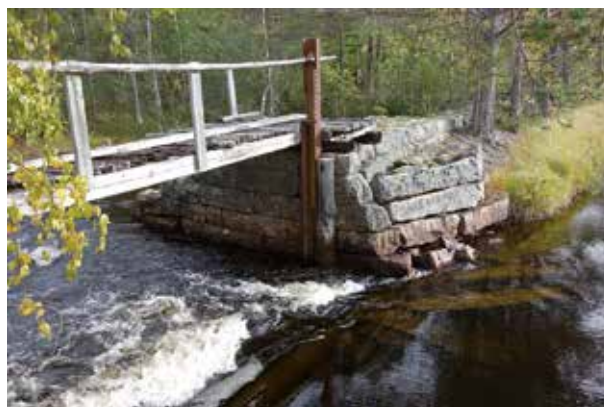
Fig. 52. Damm (17). Dammvall, belägen på båda sidorna av ån samt på ö i ån. S sidan: 22 m lång (N–S), 1,8–2,2 m bred, V sidan huggen sten, 1,5 x 0,4 m stora, i två skikt. Ifylld med cement och sammanbundna med järnkrämpor. Vallens fyllning och Ö sidan av mindre sten, mestadels skarpkantad, men även natursten. Ansluter i S till berghäll. V om vällen en 2 m bred trädbevuxen vall av grus. Dammfästet har förstärkning av intill 2 m långa och 0,4 x 0,4 m stora huggna stenar i 3–4 skikt. Järnförstärkning kvar i dammöppningen, men inga dammluckor. Enkel, ruten träbro. Foto mot N. Forts. beskrivn. fig. 54.

Fig. 54. Mot ö i ån: 53 m lång (Ö-V), 2 m bred och 1,2 m hög, S sidan huggen sten 1,5 m långa och 0,4 x 0,4 m stora, i 2-3 skikt. Sammanbundna med järnkrampor. Vallens fyllning och N sid är mindre natursten. Delvis anlagd mot stenblock och på berghäll. Vallens Ö del ansluter mot udde i åns N strand, och gör en svag böj mot N och avslutas med rak kant vid en 4 m bred dammöppning. Avslutningen består av fem synliga skikt av huggen sten, intill 1,5 m långa och 0,4 x 0,4 m stora. Tvärgående stockar, delar av skibord anas under vattenytan i dammöppningen. Har samband med objekt 93. Foto mot S. Forts. beskrivn. fig. 55.

Fig. 55. Dammen finns på laga skifteskarta 1900 (V12-16:1, 21-FÄR-243). Enligt kostnadsförslag i tabell i syn 1899 "Dambyggnad. Af nu befintlig dam nybygges den norra delen helt och hållet och utföres af sten. Den nordligaste delen af nya dammen förlägges något ofvanför den gamla, mellan öfver vattenytan stående stora stenar. Nybyggd längd 106 m med från norr räknadt först 4 st grundluckor om 0.95 m. bredd, derefter 2 nya rännluckor om 1.30 m. bredd samt der bredvid 2 nya grundluckor om 0.95 m. bredd. Den sydligaste delen af den nuvarande långa dammen, innehållande 3 låga grundluckor, öfverfylls med sten och grus till 0.5 m. öfver nuvarande höjd. En 10 m. lång stenfylld tråkista rifves och ersättes med stendäm. 2300 kr [kostnad för föreslagna åtgärder i flottningsbyggnad]" (LA). Foto mot NÖ.

Fig. 56. Damm (17). Foto mot V.

Fig. 57. Damm (17), dammöppning. Foto mot S.

Dammen har ett mycket högt värde för kulturmiljön. Bruksvärdet är borta genom att den inte nyttjas för sitt ursprungliga ändamål. Dammkonstruktion med högt kunskapsvärde och stort upplevelsevärde.

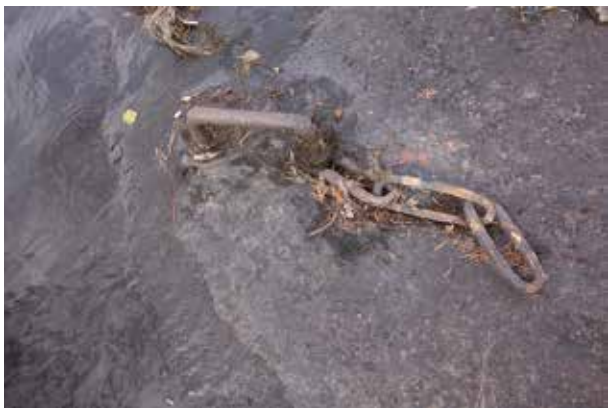
Fig. 59. Varpring (69), en 0,15 m i diameter stor, handtagsliknande länk fastsatt i berghäll, och med 0,3 m lång kedja. Belägen på svagt NÖ-sluttande berghäll, intill vattenbryn på åns S strand. Enligt kostnadsförslag i tabell i syn 1899 har varpringen troligen hållit en "Dubbel bom 35 m à 0.80. 28 kr [kostnad för föreslagna åtgärder i flottningsbyggnad]" (LA). Foto mot N.

Varpringen har ett värde för kulturmiljön. Bruksvärdet är borta genom att den inte längre nyttjas för sitt ursprungliga ändamål. Litet kunskapsvärde finns, men upplevelsevärdet är ringa.

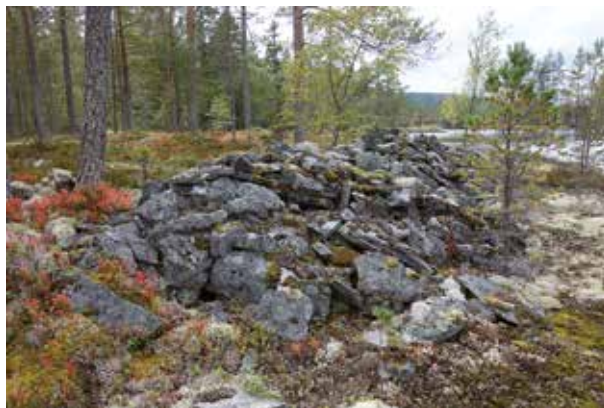
Fig. 60. Strandskoning (68), möjlig bäckrensningsten. 16 m lång (Ö-V), 2,5 m bred och intill 1 m hög, av skarpkantad sten 0,1-0,4 m stora. Mossbeväxt. Belägen på berghäll 2-6 m S om strandkant. Foto mot V.

Strandskoningen har ett värde för kulturmiljön. Kan vara från den äldre enskilda flottleden. Bruksvärdet är borta genom att den inte längre nyttjas för sitt ursprungliga ändamål. Kunskapsvärde finns, men upplevelsevärdet är ringa.

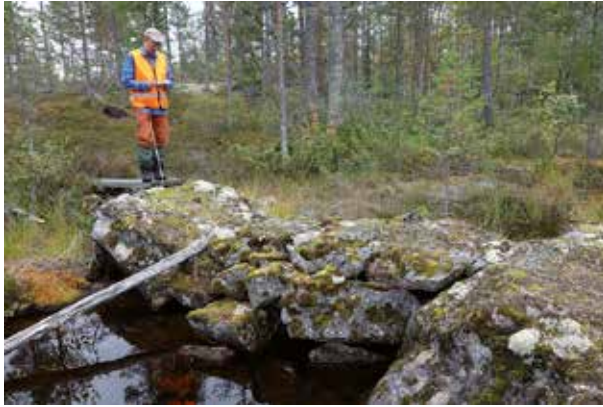
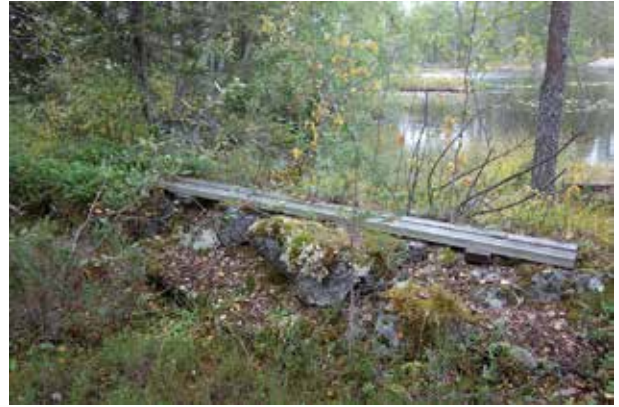
Fig. 61. Stenbrygga (71) längs flottarstig (46), 3 m lång (Ö-V), 1 m bred och 0,8 m hög, av 0,4–0,8 m stora skarpkantade stenar. Belägen över blötmark mellan två berghällar. Mossbeväxt. Belägen 10 m S om å. En del av flottarstig objekt 46. Foto mot SÖ.

Fig. 62. Stenbrygga (70) längs flottarstig (46), 10 m lång (Ö-V), 1 m bred och 0,7 m hög, av skarpkantad sten. På stenbryggan en senare träspång. Belägen över blötmark. Övermossad och beväxt av blåbärsris och lövsly. Belägen 5 m S om å. En del av flottarstig objekt 46. Foto mot NV.

Broarna/stenbryggorna har ett värde för kulturmiljön genom att vara en del av flottarstigen på åns S sida. Bruksvärdet kvarstår eftersom de kan nyttjas för sitt ursprungliga ändamål. Kunskapsvärde finns, men upplevelsevärdet är ringa.

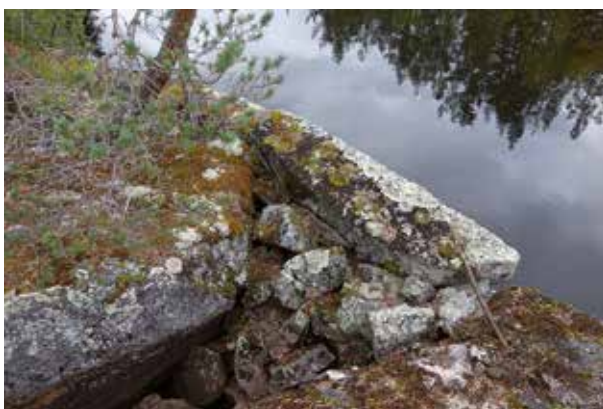
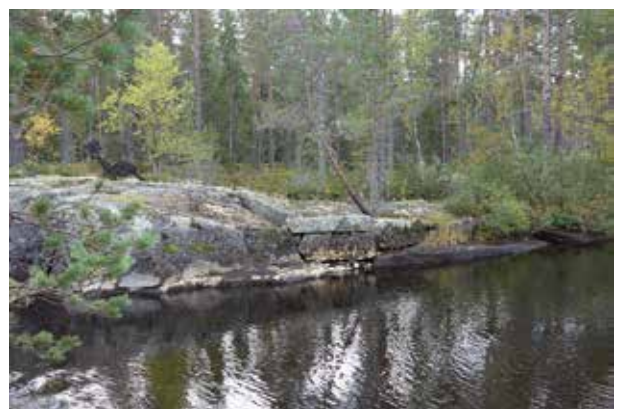
Fig. 63. Strandskoning (65), 3,5 m lång (Ö-V), 1 m bred och 1 m hög, av 1,5 m långa och 0,3–0,4 m stora huggna stenar mot strömsidan, fastsatta med järnkrampor i berghällarna samt mindre sprängstenar bakom in mot land. Anlagd som skydd mot skreva i berghäll. Plan sida mot forsen. Belägen på åns S strand. Foto mot NV.

Fig. 64. Strandskoning (65). Foto mot SV.

Strandskoningen har ett värde för kulturmiljön. Bruksvärdet är borta genom att den inte längre nyttjas för sitt ursprungliga ändamål. Kunskapsvärde finns, men upplevelsevärdet är ringa.

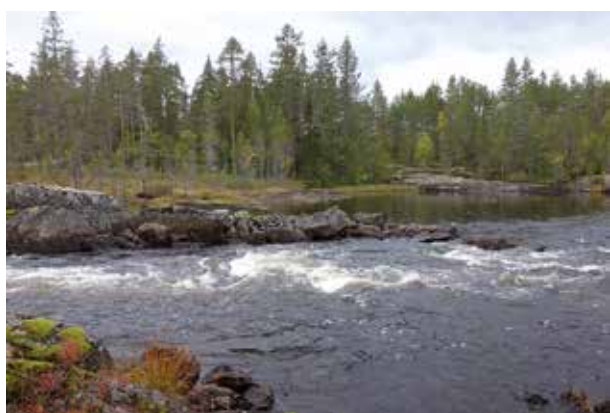
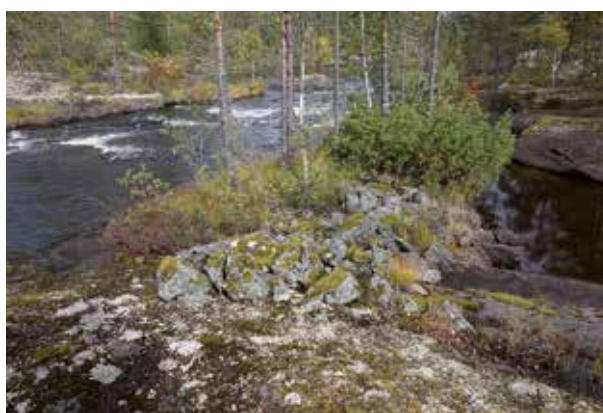
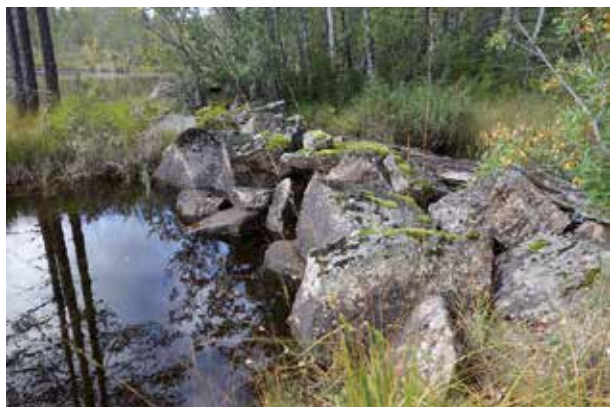
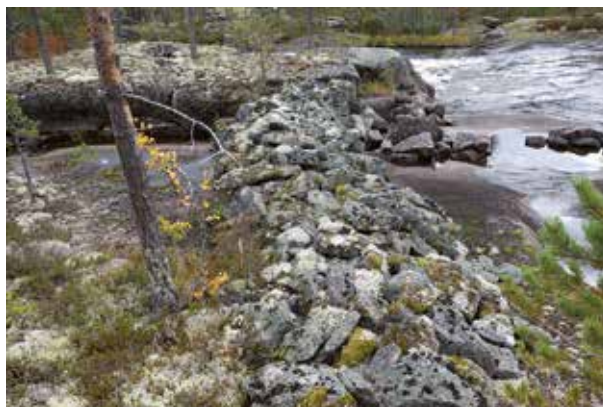
Fig. 65. Ledarm (66), 6 m lång (Ö–V), intill 1 m bred och 0,5 m hög, av 0,2–0,8 m stora stenar, både natursten och skarpkantad sten. Ansluter till stenblock i V. Belägen på åns N sida. Foto mot N.

Fig. 66. Ledarm (67), ev. strandskoning, 10 m lång (Ö–V), 2 m bred och 0,4 m hög, av 0,4 m stora skarpkantade stenar. Ansluter till berghäll i V änden. Belägen på åns S sida. Foto mot Ö.

Fig. 67. Ledarm eller strandskoning (90), 14 m lång (NV–SÖ), 1,5 m bred och 0,6 m hög, av 0,5–1,5 m stora skarpkantade stenar. Ligger för och stänger av en naturlig sidoränna av å. Belägen på åns NÖ strand. Foto mot N.

Fig. 68. Ledarm (92), 11 m lång (N–S), 2 m bred och intill 0,8 m hög, av 0,3–0,8 m stora naturstenar och skarpkantade stenar. Mossbeväxt. Belägen på åns N strand. Foto mot S.

Ledarmarna har ett värde för kulturmiljön. Bruksvärdet är borta genom att de inte längre nyttjas för sitt ursprungliga ändamål. Kunskapsvärde finns, men upplevelsevärdet är ringa.

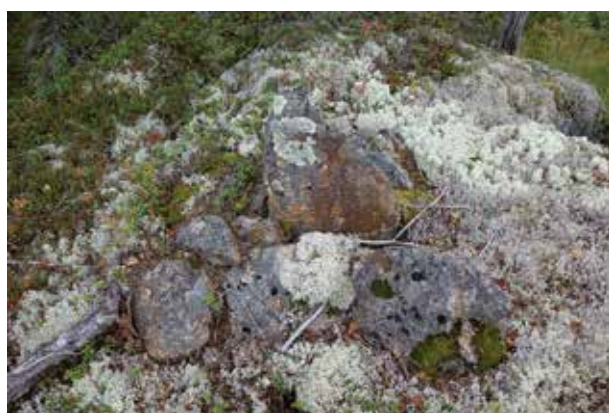
Fig. 69. Gränsmärke (62), oregelbundet 1 m i diameter och 0,1 m högt, med en 0,5 m hög och 0,3–0,4 m bred vise. Delvis övermossat. Beläget i befintlig gräns på berghäll ca 3 m S om ån. Foto mot V.

Gränsmärket har ett värde för kulturmiljön. Gränsmärket är i bruk, och markerar fastighetsgräns för "Brygghuset". Kunskapsvärde finns, men upplevelsevärdet är ringa.

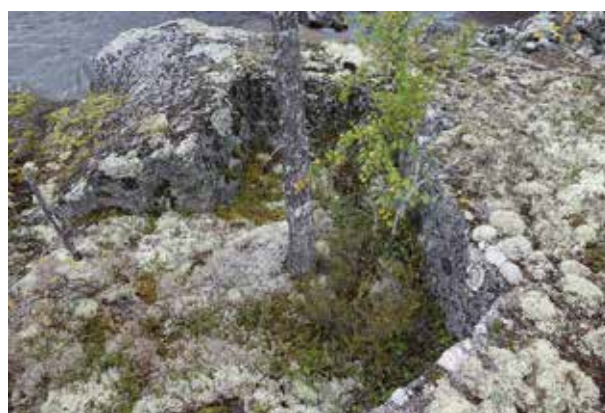
torna. År 1899 vid synen av flottleden i Ängerån sägs att bergarten invid flottleden *utgöres af en vacker och synnerligen lättarbetad, grå granit, hvilken med fördel och relativt ringa kostnad bör kunna tillgodogöras för de nya dammar, som för flottledens räkning behöfva utföras* (LA). Men i arkivhandlingarna står inget om specificerade kostnader för stenhuggeri, och vi hittar heller inga spår i terrängen närmast ån från de avsevärda mängder sten som måste ha bearbetats. Ett enda litet stenbrott hittar vi spåren av (objekt 91, fig. 70).

Fig. 70. Stenbrott (91), 3 x 1 m stort (Ö–V), med 3 synliga borrhål (32 mm breda). Belägen på berghäll på åns N strand. Foto mot V.

Stenbrottet har ett värde för kulturmiljön. Det borde ha funnits hundratals stenbrott längs ån, med tanke på all kilad sten i konstruktionerna, men detta är det enda vi hittat. Kunskapsvärde finns, men upplevelsevärdet är ringa.

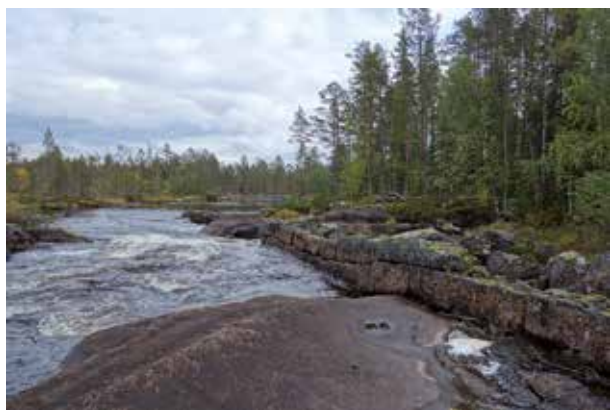
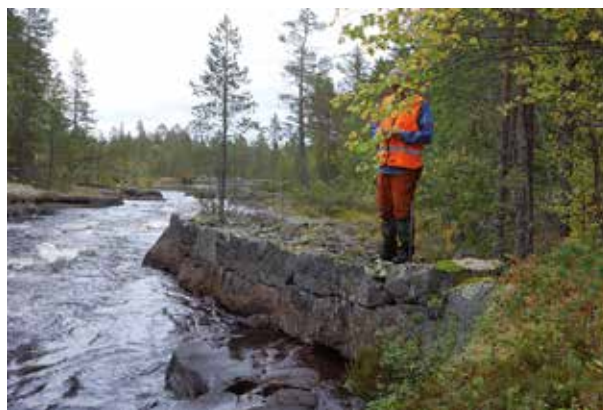
Fig. 71. Ledarm (63), 18 m lång (Ö-V), 3 m bred och 2 m hög på strandsidan och 0,7 m hög på forssidan. Av intill 1,5 m långa och ca 0,4 m stora, huggna stenar lagda i 1-2 skikt med slät sida mot forsen och med mindre natursten och skarpkantad sten, 0,5-1,5 m stora bakom mot landsidan. Belägen på åns S strand, delvis anlagd på berghäll. Foto mot Ö.

Fig. 72. Ledarm (64), 11 m lång (Ö-V), 1,5-2 m bred och 1 m hög. Av intill 1 m långa huggna stenar mot forsen, i 2 skikt sammanhållna med järnband samt småsten bakom mot landsidan. Ansluter i Ö mot berghäll och i V mot strandklippa. Belägen på åns S strand. Foto mot Ö.

Ledarmarna har ett värde för kulturmiljön. Bruksvärdet är borta genom att de inte längre nyttjas för sitt ursprungliga ändamål. Kunskapsvärde finns, och upplevelsevärdet är måttligt.

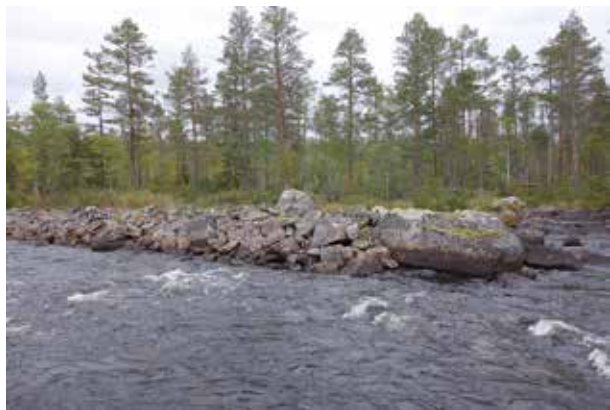
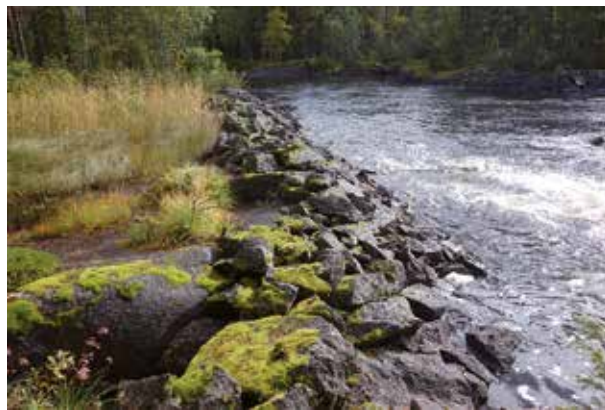
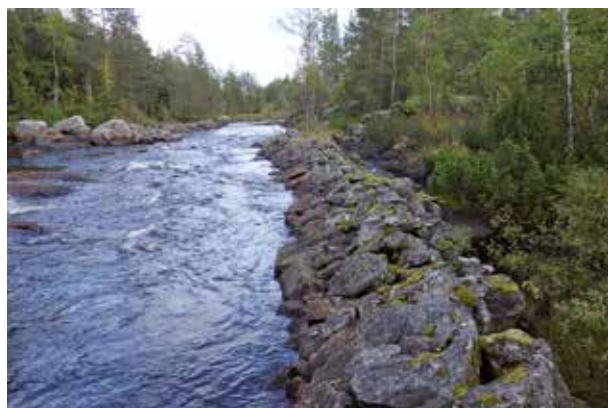
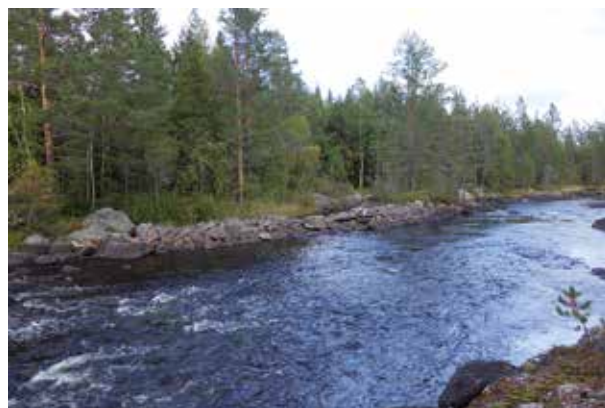
Fig. 76. Ledarm (24), 32 m lång (NV-SÖ), 3 m bred och 0,8 m hög, av 0,3–0,5 m stora naturstenar och skarpkantad sten. Ansluter i N mot stranden och avslutas i S mot ett stenblock. Belägen på åns N strand. Enligt kostnadsförslag i tabell i syn 1899 kan detta vara "Dubbel kista t.v. l = 39; b = 2,30; h = 0,9 117 kr [värde i befintlig byggnad] 78 kr [kostnad för föreslagna åtgärder i flottsrensörbyggnad]" (LA). Synd på ortofotokarta 1961 Foto mot N.

Fig. 77. Strandskoning (85), 25 m lång (NV-SÖ), 2–2,5 m bred och 0,8 m hög, av 0,2–0,4 m stora naturstenar och skarpkantade stenar. Skoningen sluttar ned mot forsen, som glacismur. Delvis belägen på håll. Belägen på åns N strand. Foto mot SÖ.

Fig. 79. Strandskoning (28), 38 m lång (Ö–V), 2–2,5 m bred och 1 m hög, av 0,4–1 m stora naturstenar och skarpkantade stenar. Konstruerad delvis som glacismur. Belägen på åns S strand. Foto mot Ö.

Fig. 80. Strandskoning (27), 25 m lång, 2–2,5 m bred och 1 m hög, av 0,4–1 m stora naturstenar och skarpkantade stenar. Belägen på åns N strand. Foto mot NÖ.

Ledarmen och strandskoningarna har ett värde för kulturmiljön. Bruksvärdet är borta genom att de inte längre nyttjas för sitt ursprungliga ändamål. Kunskapsvärde finns, och upplevelsevärde är måttligt.

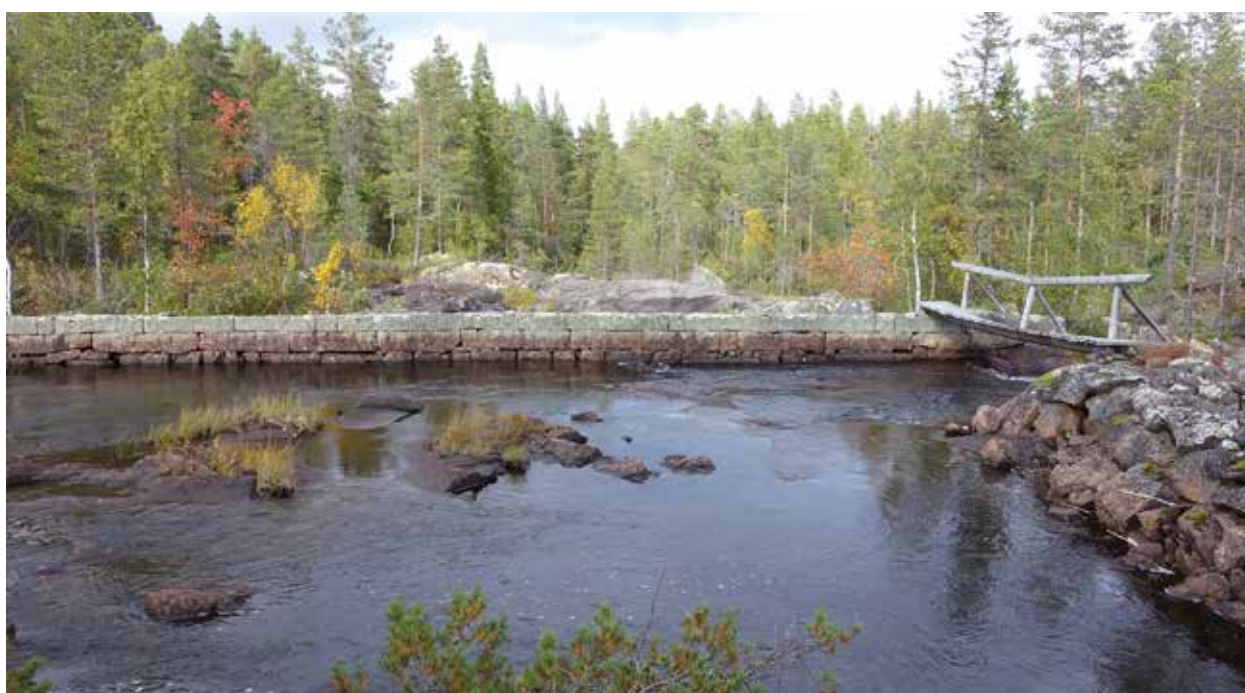
Fig. 81. Dammvall (26), 43 m lång (NV-SÖ), 1,5 m bred och intill 1 m hög, av huggna stenar i 3 skikt, 2–2,5 m långa, 0,4 m stora, sammanhållna av järnband. Stenarna i botten-skiktet är mindre skolsten. Avslutas på berghäll i Ö vid dammöppning. Över öppningen ligger en enkel träbro. Belägen på åns N strand. Har samband med objekt 73. Enligt kostnadsförslag i tabell i syn 1899 "Leddamm af sten t.v. 40 m à 7.00 28 kr [kostnad för föreslagna åtgärder i flottningsbyggnad]" (LA). Foto mot N.

Dammen har ett högt värde för kulturmiljön. Bruksvärdet är borta genom att den inte längre nyttjas för sitt ursprungliga ändamål. Kunskapsvärde finns genom att delar av dammen från ca 1850 byggts om ca 1900. Stort upplevelsevärde.

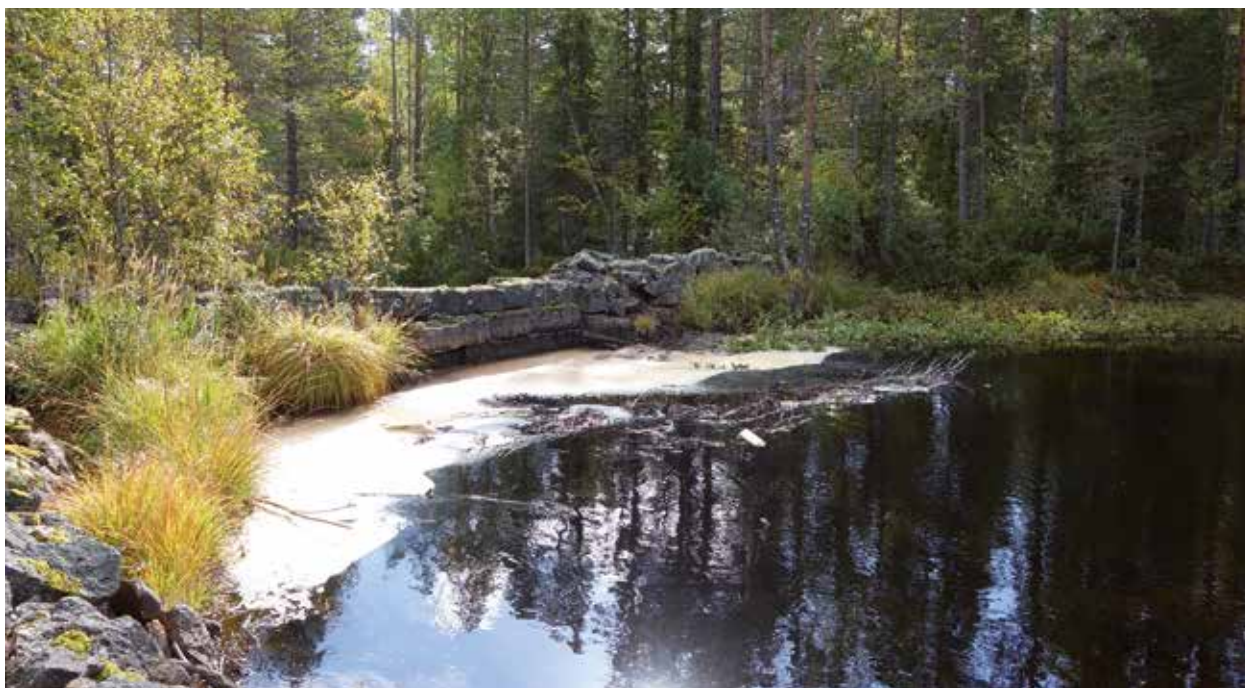
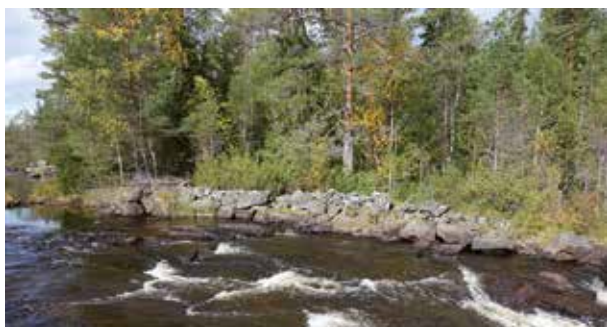
Fig. 82. Dammvall (60), 40 m lång (N-S) med en 15 m lång vinkel mot NV i dess N ände. Vallen är 2,4–3 m bred och 1,5 m hög. I ett ca 6 m långt mittenparti är huggna stenar, intill 1,2 m långa och 0,4 m stora i tre skikt mot strömsidan, men 0,1–2 m stora naturstenar och skarpkantad sten mot landsidan. De övriga delarna av vallen består enbart av natursten och skarpkantad sten. Avslutas i NV i forsen. Belägen på Ö stranden av en udde på åns S sida. Igensatt eller ombyggd damm? Kan den vara förstärkt under olika tider? Har samband med objekt 61. Ansluter mot objekt 18 i Ö. Enligt kostnadsförslag i tabell i syn 1899 "Dam af sten och jord tvärs öfver ån l = 39 m; b = 1.2; h = 1.9 m; Rännsluss 4.0 jordfyllning påföres ytterligare närmast stranden, hvarjemte starkare stenskoning anbringas närmast slussöppningen 234 kr [värde i befintlig byggnad] 100 kr [kostnad för föreslagna åtgärder i flottningsbyggnad]" (LA). Foto mot S.

Fig. 83. Strandskoning eller dammvall (61), 7 m lång (NV-SÖ) med en 17 m lång vinkel åt Ö i dess S ände. Vallen är 1,5 m bred och 1 m hög. Av såväl enstaka huggna stenar som 0,1–0,8 m stora naturstenar och skarpkantade stenar. Belägen på åns N strand. Har samband med objekt 60. Enligt kostnadsförslag i tabell i syn 1899 "Dam af sten och jord t. v. för en gren af ån l = 40 m; b. = 1.70; h = 1.60 Innehåller 3 grundluckor à 1.12 m brett 240 kr [värde i befintlig byggnad]" (LA). Foto mot NV.

Dammvallarna har ett högt värde för kulturmiljön. Bruksvärdet är borta genom att de inte längre nyttjas för sitt ursprungliga ändamål. Kunskapsvärde finns genom att delar av dammen från ca 1850 byggts om ca 1900. Upplevelsevärdet är måttligt.

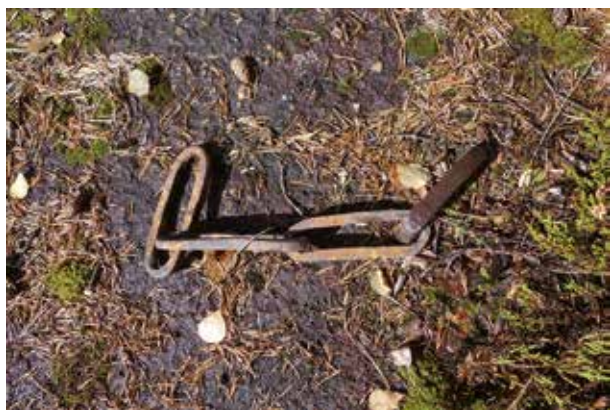
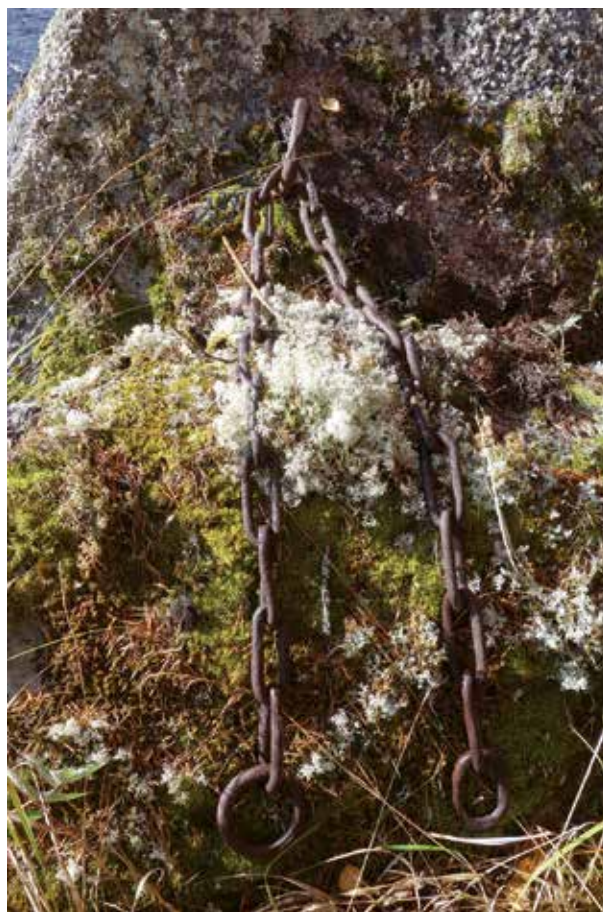
Fig. 84. Varpring (86), handtagsliknande 0,1 m stor länk islagen i berghäll samt en 0,3 m lång kedja. Belägen på åns N strand. Enligt kostnadsförslag i tabell i syn 1899 "Enkel läns t.v. 115 m à 0.30. 34.50 kr [kostnad för föreslagna åtgärder i flottningsbyggnad]" (LA).

Fig. 85. Varpring (87), handtagsliknande 0,1 m stor länk islagen i berghäll samt en 1,2 m lång kedja, med O-länkar längst ut. Belägen på åns N strand. Enligt kostnadsförslag i tabell i syn 1899 "Enkel läns t.h. 115 m à 0.30. 34.50 kr [kostnad för föreslagna åtgärder i flottningsbyggnad]" (LA).

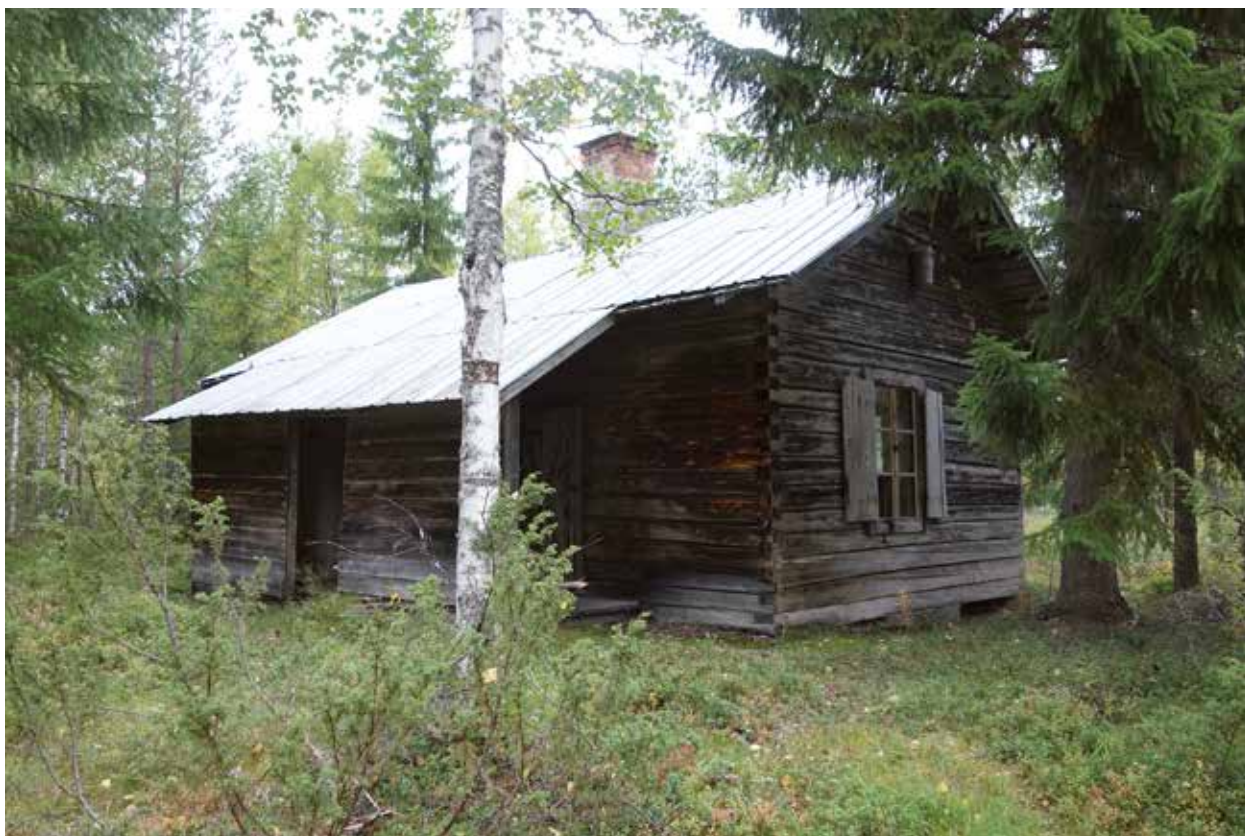
Fig. 86. Flottarbaracken "Skogshotellet" (72), ca 8 x 5 m stor (Ö–V), timrad med laxade knutar och plåttak. Belägen ca 35 m S om ån på sandmark med blandskog. Fler byggnader kan ha funnits i området. Enligt kostnadsförslag i tabell i syn 1899 "Barack t.h. 150 kr [värde i befintlig byggnad]" (LA). Foto mot NV.

Baracken har ett värde för kulturmiljön. Kan ha tillkommit i början av 1900-talet. Bruksvärdet är borta genom att den inte längre nyttjas för sitt ursprungliga ändamål. Kunskapsvärde finns genom vissa byggnads-, person- och socialhistoriska detaljer och inristningar. Stort upplevelsevärde.

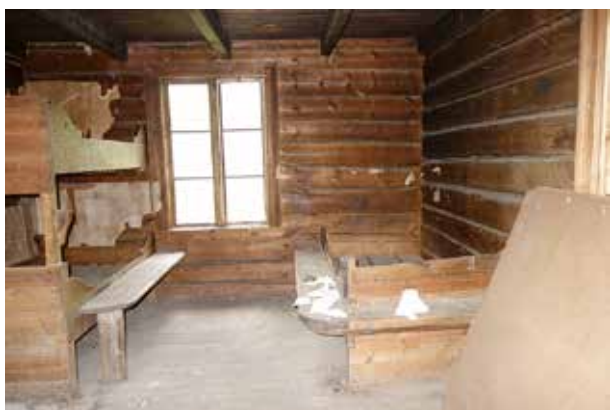
Fig. 87. Inne i "Skogshotellet" finns väggfasta britsar, bänkar samt spis.

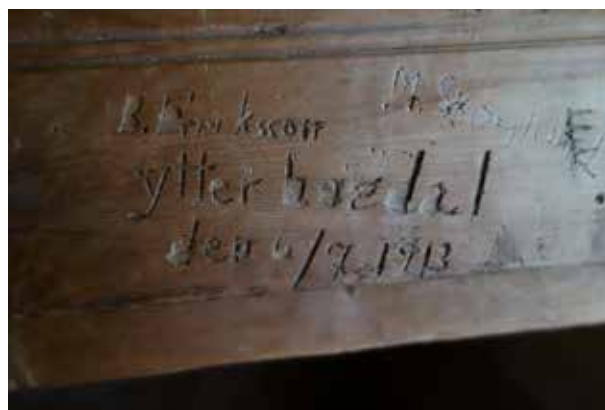
Fig. 88. På sängsidorna inne i "Skogshotellet" är inristningar t ex "LOOS", "MaMa", "LENNY", "CHARLIE", "KÅRBÖLE", "M. Skoglund", "B. Eriksson Ytterhogdal den 6/7 1913" med årtal från 1913, 1918 m m.

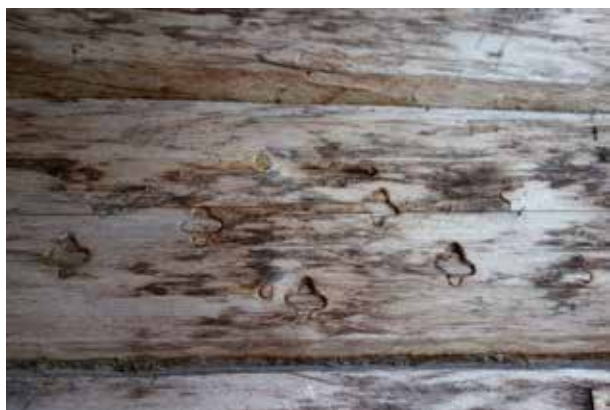
Fig. 89. På "Skogshotellet" utsida är inhugget märken för "Skogens Kol AB".

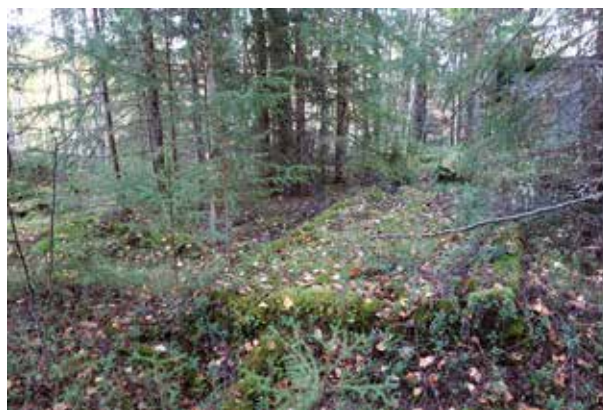
Fig. 90. Husgrund (72), 10 x 5,5 m stor (Ö-V) och 0,25 m hög, av ruttna träsyllar. Övermossad och beväxt av en ung björk och en fullstor gran samt sly. Belägen mellan byggnaden "Skogshotellet" och ett dass. Foto mot S.

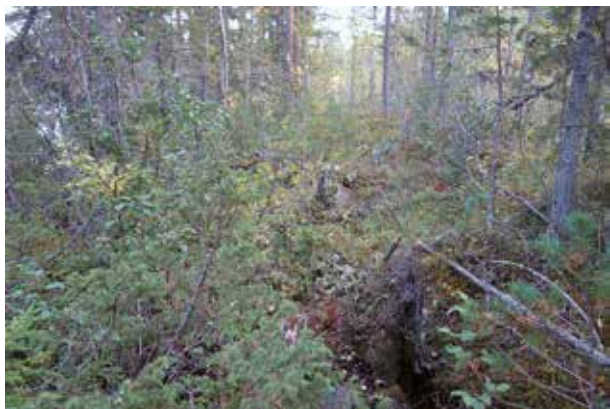
Rännorna har ett värde för kulturmiljön. Bruksvärdet är borta genom att de inte nyttjas för sitt ursprungliga ändamål. Flottningsrännor med visst kunskapsvärde, men ringa upplevelsevärde.

Fig. 91. Flottningsränna (74), 70 m lång (NV–SÖ) och syns som en 2 m bred otydlig gata i skogen med parallella svaga upphöjningar av murket trä, vinkelrätt mot rännan samt enstaka synliga stockar 0,3 m grova. Nästen helt övermossad. Belägen 2–20 m S om åfåra. Hela rännans förmodade längd har inte återfunnits. Enligt kostnadsförslag i tabell i syn 1899 kan detta vara "Ränna 270 m. 945 kr [värde i befintlig byggnad] 270 kr [kostnad för föreslagna åtgärder i flottningsbyggnad]" (LA). Foto mot Ö.

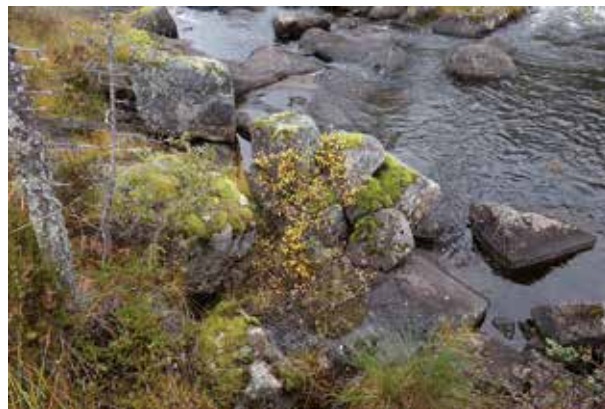
Fig. 92. Flottningsränna (18), ca 315 m lång (NV–SÖ) och 2 m bred. Syns nästan helt förmultnade stockar, om ca 0,3 m diameter placerade både parallellt med och tvärs över rännan. På några ställen är moränen rensad och upplockad sten finns på sidorna av rännan. Enstaka enklare stenfundament i rännan. Vid utlopp mot forsen i rännans SÖ ände ett stenfundament, 2 m i diameter, 1,2 m högt, av 0,5 m stora stenar. Enligt kostnadsförslag i tabell i syn 1899 "Ränna 431 m à 5.00 2155 kr [kostnad för föreslagna åtgärder i flottningsbyggnad]" (LA). Foto mot NV.

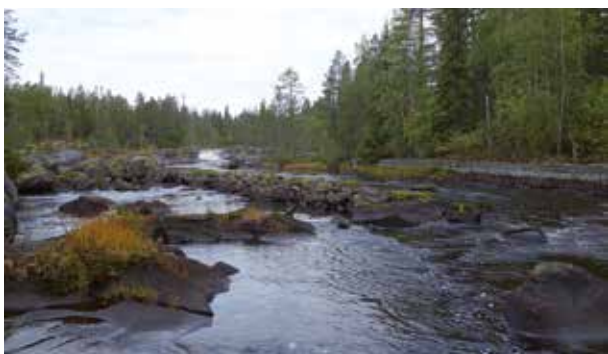
Fig. 94. Ledarm (56), 25 m lång (Ö–V), 1,5 m bred och ca 0,6 m hög, av 0,3–0,7 m stora naturstenar och skarpkantade stenar. Belägen på åns S sida, delvis i strömfåran. Foto mot V.

Ledarmarna har ett värde för kulturmiljön. Bruksvärdet är borta genom att de inte längre nyttjas för sitt ursprungliga ändamål. Kunskapsvärde finns, och upplevelsevärdet är måttligt.

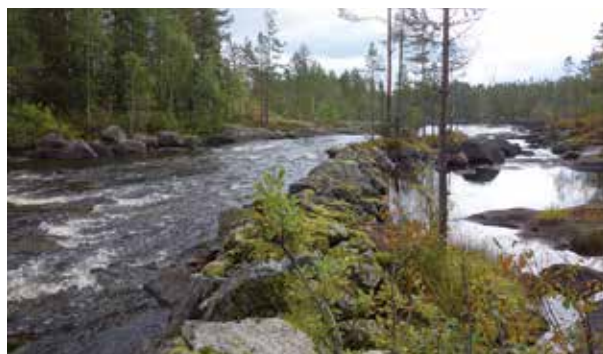
Fig. 95. Ledarm (58), ca 25 m (Ö–V), 2 m bred och 1,2 m hög, av 0,3–1 m stora naturstenar och skarpkantade stenar. Ansluter i V till stranden och i SÖ till mindre ö. Belägen på åns S strand. Foto mot SÖ.

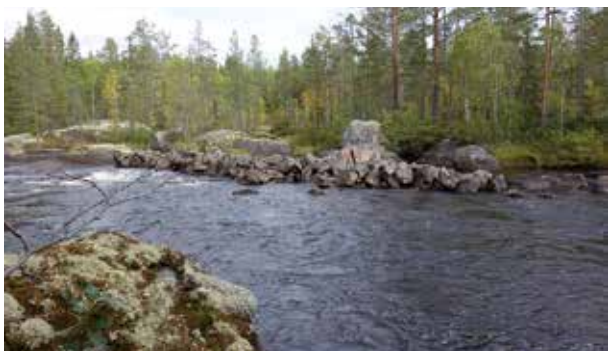
Fig. 96. Ledarm (59), ca 50 m lång (NV–SÖ), 2 m bred och 1 m hög, av 0,4–1 m stora naturstenar och skarpkantade stenar. Ansluter mot berghäll i SÖ. Belägen på åns NÖ strand. Foto mot NÖ.

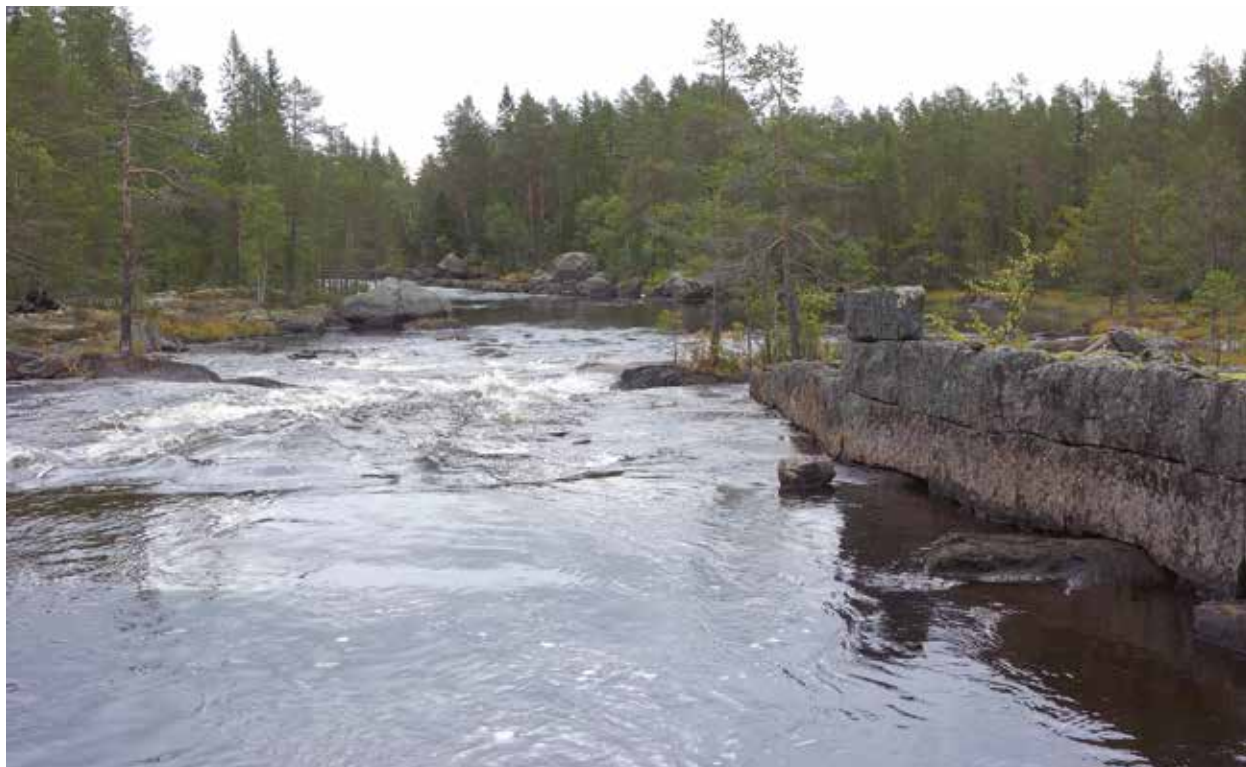
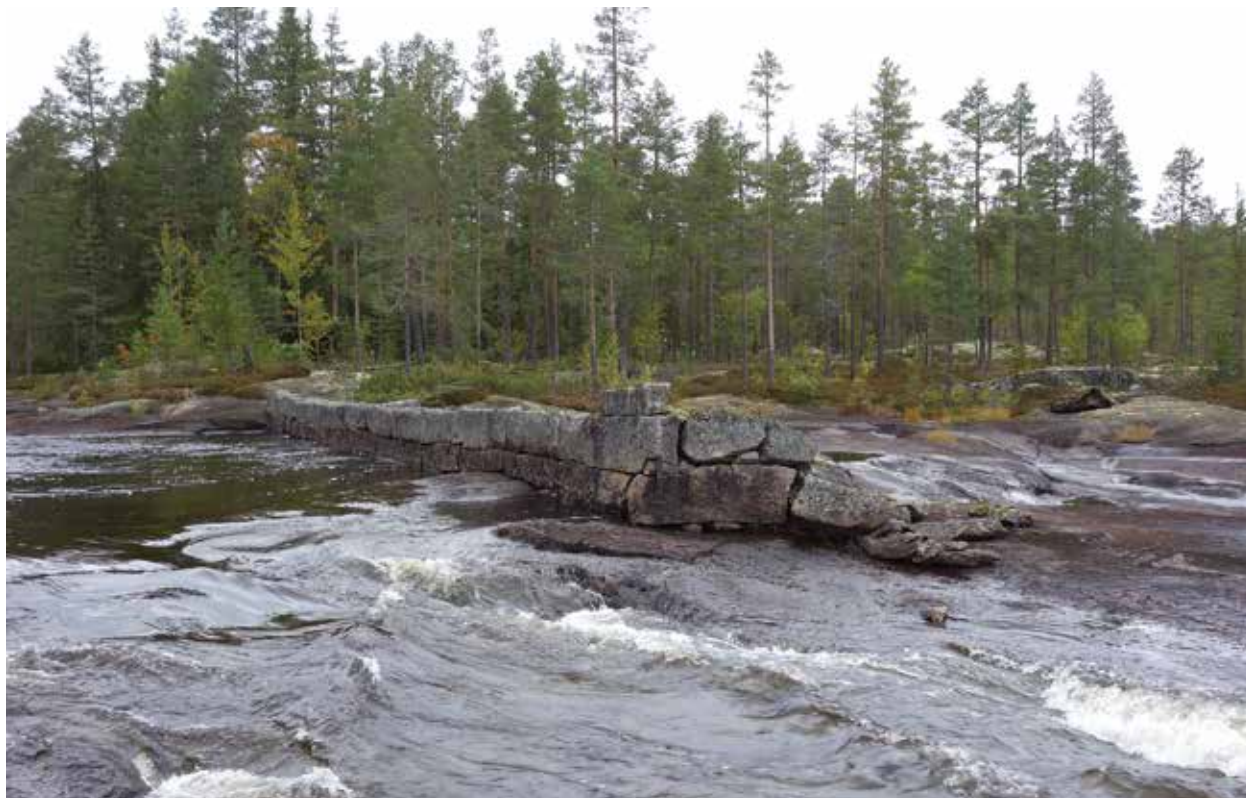
Fig. 98 och 99. Dammvallar (19) på båda sidorna om ån och delvis i åfäran. S sidan: 25 m lång (Ö-V), 2 m bred och 0,9 m hög, av en rad huggen sten, 2 m långa och 0,4 m höga, ihopsatta med järnband, i 2 skikt. Synliga borrhål i stenarna. Mot landsidan är vallen sluttande och består av 0,25–0,7 m stora naturstenar och skarpkantade stenar. N sidan: 28 m lång (NÖ-SV), 2 m bred och 0,9 m hög, av en rad huggen sten, 2 m långa och 0,4 m höga, ihopsatta med järnband, i 2 skikt. Synliga borrhål i stenarna. Mot landsidan är vallen sluttande och består av 0,25–0,7 m stora naturstenar och skarpkantade stenar. De huggna stenarna har slät sida mot strömmen, men inte slät sida mot stranden. Ansluter i V resp NV till strandkant, går över hållar i forsen. I Ö nedanför forsen är en mindre stenhög. Dammvallarna avslutas i ett dammfäste, som består av 3 skikt huggen sten. Foto mot SÖ och NV.

Dammen har ett högt värde för kulturmiljön. Bruksvärdet är borta genom att den inte längre nyttjas för sitt ursprungliga ändamål. Kunskapsvärde finns. Stort upplevelsevärde och miljöskapande värde.

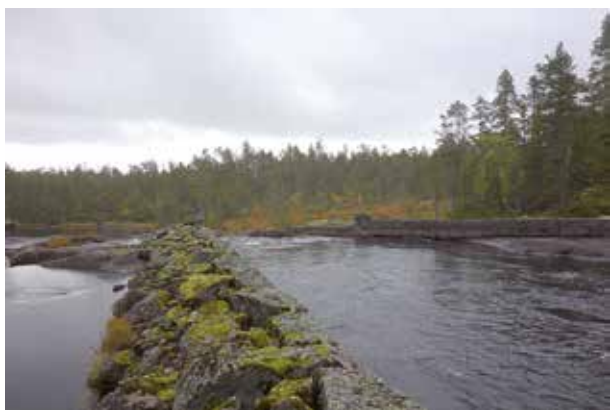
Fig. 100. Dammvallarna (19). Foto mot SÖ.

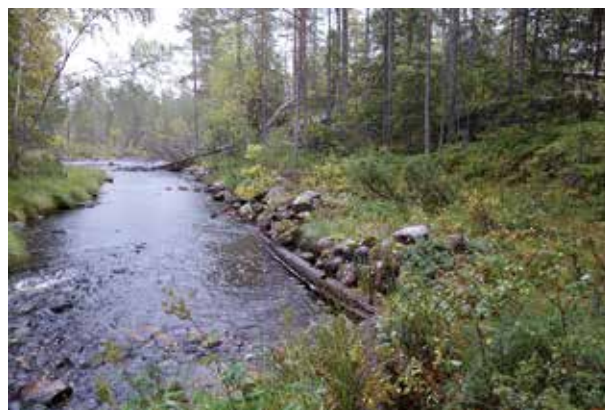
Fig. 101. Strandskoning (44), 12 stycken stenkistor, 1–2,5 m stora och 0,5–0,8 m höga, av 0,2–0,5 m stora runda stenar, belägna ett par meter från varandra längs en 42 meter lång sträcka. I kistorna i V delen finns stockar, både längsgående och tvärliggande. Delvis övermossad och gräsbeväxt. Belägen i S strandkant på sidofärra till å. Foto mot Ö.

Strandskoningen har ett värde för kulturmiljön. Bruksvärdet är borta genom att den inte längre nyttjas för sitt ursprungliga ändamål. Visst kunskapsvärde finns, men upplevelsevärdet är litet.

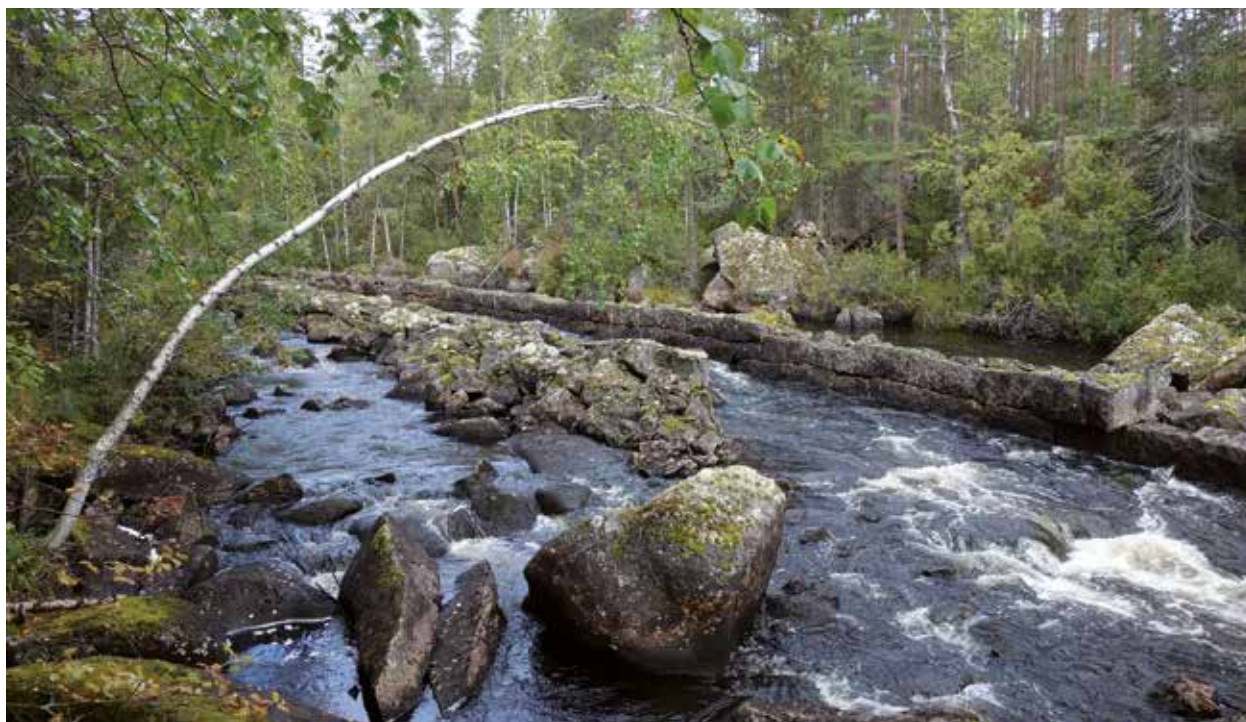
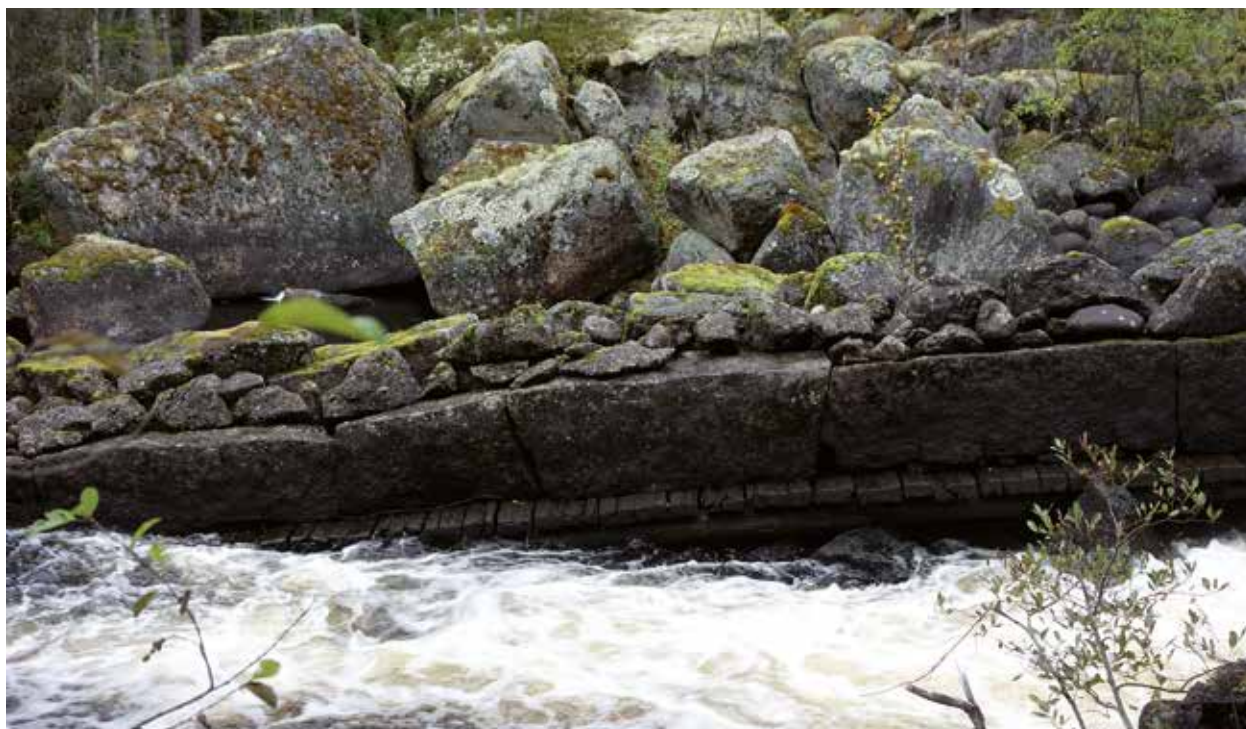
Fig. 102 och 103. Kanal (54), 260 meter lång, kanal (55) 182 m lång, ibland enskiktad av huggen sten, intill 1,5 m långa och 0,3–0,4 m stora, men mestadels av huggen sten i 2–3 skikt. Sammanhållna av järnband och krampor. Planhuggen sida av stenen mot strömsidan. Mindre natursten och skarpkantad sten finns på kanalkantens landsida. Längs en kortare del av kanalen ligger längsgående rundstockar mot botten, samt tvärgående sågade plank på dessa, och ovanpå slutligen huggen sten i ett skikt med småsten ovanpå. Belägna på åns N och S sida samt i ån. Kanalen är ca 2,5 m bred i dess Ö halva, men ca 7–8 meter bred i den V delen. Enligt kostnadsförslag i tabell i syn 1899 kan objekt 54 vara "Leddarn t.v. nybyggd af sten 121 m à 8.00 968 kr [värde i befintlig byggnad]". Enligt kostnadsförslag i tabell i syn 1899 är objekt 55 möjligen detta som åsyftas "Grof bjelkbom med två stödkistor 70 m à 1.25 87.50 kr" och detta "Bjelkbom t.h. 30 m à 0,70 21 kr [värde i befintlig byggnad]". Någonstans mitt på objekt 54 och 55 fanns även en damm enligt samma kostnadsförslag 1899 "Damm t.v. af sten l = 3.5; h = 2.30 med 2 luckor af 1.3 resp. 1.5 m bredd. Luckorna utbytes mot nya. 50 kr [värde i befintlig byggnad] 20 kr [kostnad för föreslagna åtgärder i flottningsbyggnad]". I samma kostnadsförslag även "Leddarn t.h. nybyggd af sten 12 m. 96 kr Leddam t.v. nybyggd af sten 10 m. 80 kr [värde i befintlig byggnad](LA). Foto mot NV och S.

Kanalen har ett högt värde för kulturmiljön. Bruksvärdet är borta genom att de inte längre nyttjas för sitt ursprungliga ändamål. Stort kunskapsvärde finns. Stort upplevelsevärde och miljöskapande värde.

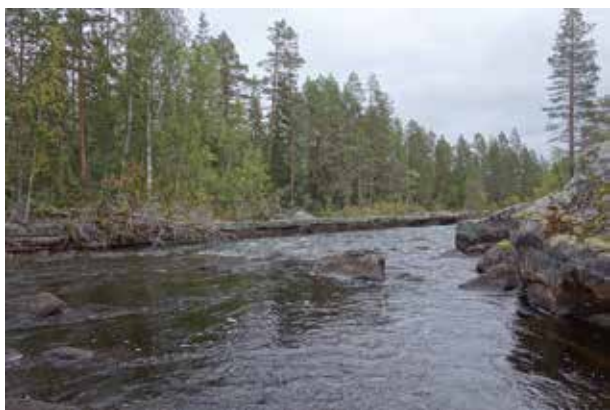
Fig. 104. Norra delen av kanal 54. Foto mot V.
