# Ängerån

Inventering och värdering av kulturmiljöer  
2017 i Färila socken i Hälsingland

Elise Hovanta & Niklas Groop

Länsstyrelsen  
Gävleborg

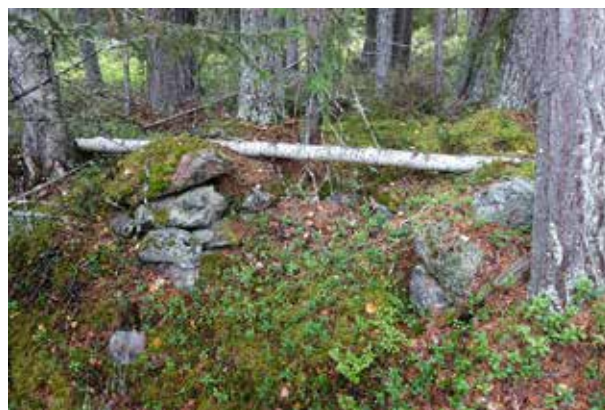
Fig. 105. Spisröse (84), trolig eldstad, 2 x 1,4 m stor (NV-SÖ) och 0,8 m hög. Kallmurad av 0,3–0,5 m stora naturstenar i hästskeform. Eldöppning ca 1 m stor åt SV. Övermossad och beväxt av två tallar. Möjlig vägglinje för byggnad ca 3 m åt SV. Belägen ca 5 N om strandkant. Foto mot NÖ.

Kojresten har ett värde för kulturmiljön. Bruksvärdet är borta genom att de inte längre nyttjas för sitt ursprungliga ändamål. Litet kunskapsvärde finns, och upplevelsevärdet är ringa.

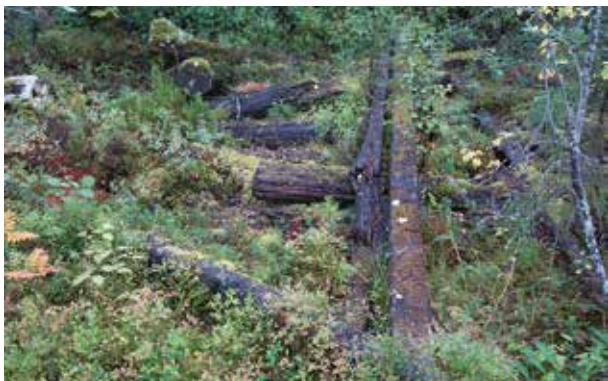
Fig. 106. Flottningsränna (20), ca 1,5 m bred. Nästan helt förmultnade, parvisa längsliggande stockar, och tvärliggande ca 0,5 m grova stockar under dessa, vinkelrätt mot rännan. Allt delvis förmultnat. Rännans tillopp i V avstängt, av en 1,5 m hög och 2,5 m bred stensamling. Rännan går runt en mindre berghäll, 0–30 m S om ån. Har återfunnits i ca 120 + 530 meter. Hela rännans längd har inte återfunnits. Enligt kostnadsförslag i tabell i syn 1899 "Ränna; repareras 1170 m 4680 kr [värde i befintlig byggnad] 1170 kr [kostnad för föreslagna åtgärder i flottningsbyggnad]" (LA). Foto mot Ö.

Rännan har ett värde för kulturmiljön. Bruksvärdet är borta genom att de inte nyttjas för sitt ursprungliga ändamål. Flottningsränna med visst kunskapsvärde. Ringa upplevelsevärde.

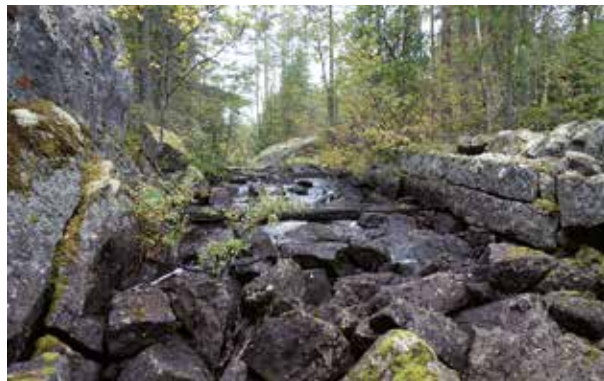
Fig. 107. Flottningsränna (20). Ställvis stenrensad och med stenskodd kant. Rännan har en ca 15–20 m lång del av huggna stenar och naturstenar, i 1–2 skikt. Finns på laga skifteskarta 1900 (V12-16:1, 21-FÄR-243). Foto mot V.

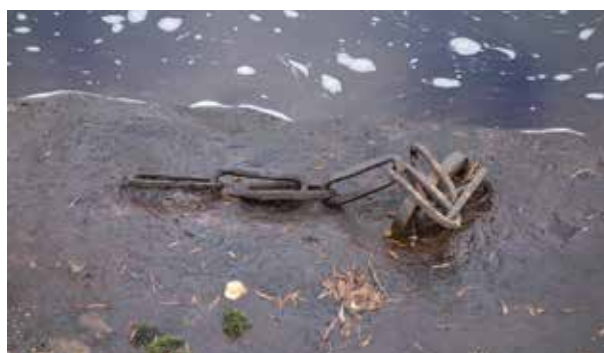
Fig. 108. Varpring (57), en 0,1 m stor handtagsformad länk i berghäll på åns S strand och med en 0,5 m lång kedja. Enligt kostnadsförslag i tabell i syn 1899 har varpringen troligen hållit en "Enkel läns t.h. 20 m. à 0.30 6 kr [kostnad för föreslagna åtgärder i flottningsbyggnad]" (LA). Foto mot N.

Varpringen har ett värde för kulturmiljön. Bruksvärdet är borta genom att den inte längre nyttjas för sitt ursprungliga ändamål. Litet kunskapsvärde finns, men upplevelsevärdet är ringa.

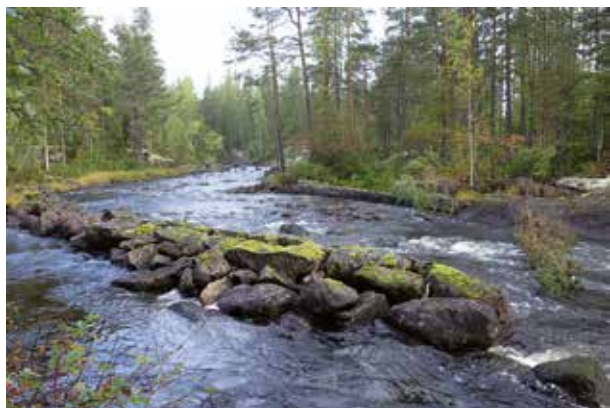
Fig. 112. Ledarm (50), 22 m lång (Ö-V), 1,5–2 m bred och 0,6 m hög, av intill 1,2 m långa och 0,4 m stora huggna stenar, i 1–2 skikt, med flat sida mot forsen i N. Ihophållna med järnband. Mot landsidan i S är mindre natursten och skarpkantad sten. Foto mot NV.

Ledarmarna har ett värde för kulturmiljön. Bruksvärdet är borta genom att de inte längre nyttjas för sitt ursprungliga ändamål. Kunskapsvärde finns, och upplevelsevärdet är måttligt.

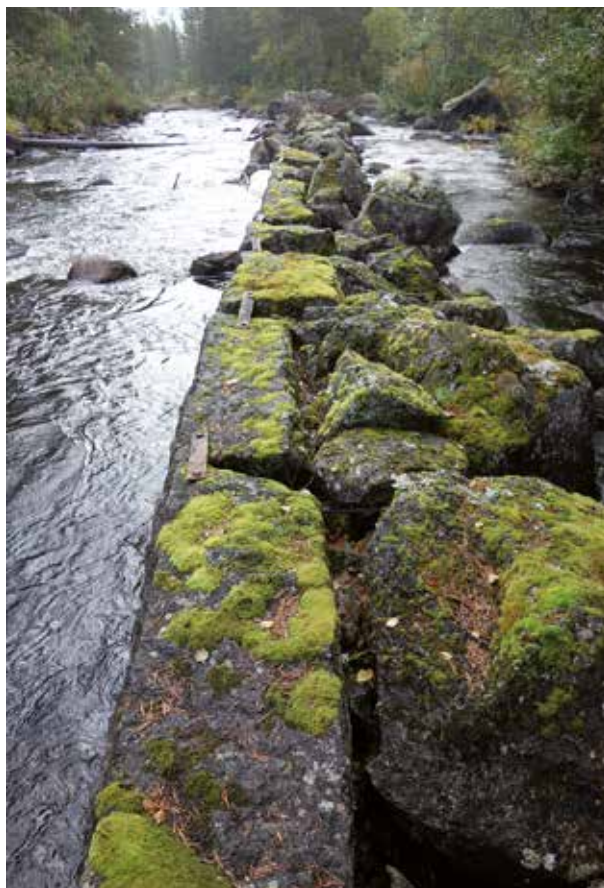
Fig. 113. Ledarm (47), ca 48 m lång (Ö-V), intill 2 m bred och 1,2 m hög, av 0,5–1,2 m långa och 0,4 m stora huggna stenar. De huggna stenarna är med flata sidan ut mot forsen i N, ihopsatta med bultade järnband. Natursten och skarpkantad sten mot landsidan i S. Enstaka fasta block ingår i ledarmen. Belägen på åns S sida. Foto mot Ö.

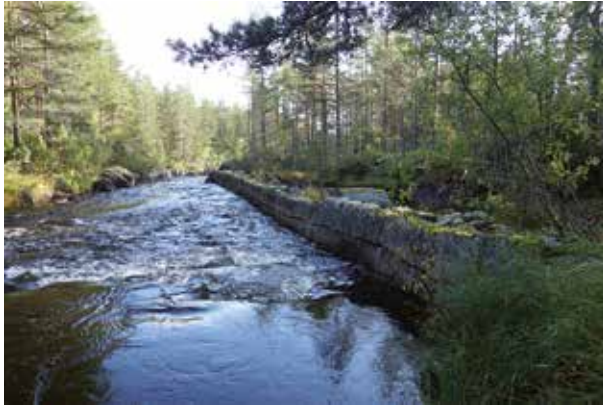
Fig. 114. Ledarm (51), ca 40 m lång (NÖ-SV), 1,5 m bred och 1,2 m hög av intill 1,5 m långa och 0,4 m stora huggna stenar i 2 skikt, med slät sida utåt forsen, samt med 0,4-1,5 m stora naturstenar och skarpkantade stenar inåt land i SÖ. Ansluter till strand i V och i Ö till en mindre ö. Belägen på åns SÖ strand. Foto mot NÖ.

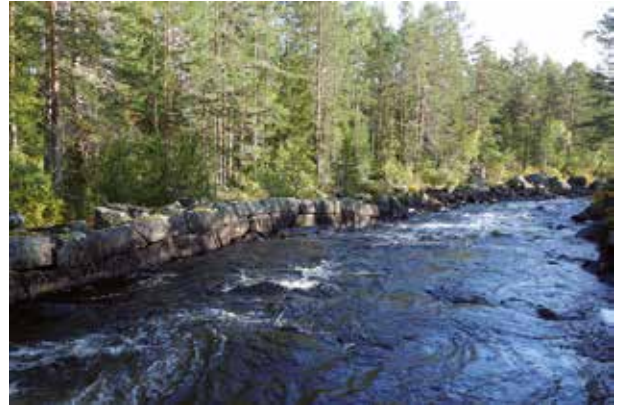
Fig. 115. Ledarm eller strandskoning (52), ca 10 m lång (NÖ-SV), 1,5 m bred och ca 1,2 m hög, av intill 1,5 m långa och 0,4 m stora huggna stenar i 2 skikt. Stenarna är sammanhållna med järnband. Planhuggen sida av stenen mot strömsidan. Mindre natursten och skarpkantad sten finns på kanalkantens N sida mot land. I ledarmens N ände är endast ett skikt sten. Stenen har synliga borrhål. Belägen på åns N och NV sida. Övergår i kanal 53+83. Foto mot NÖ.

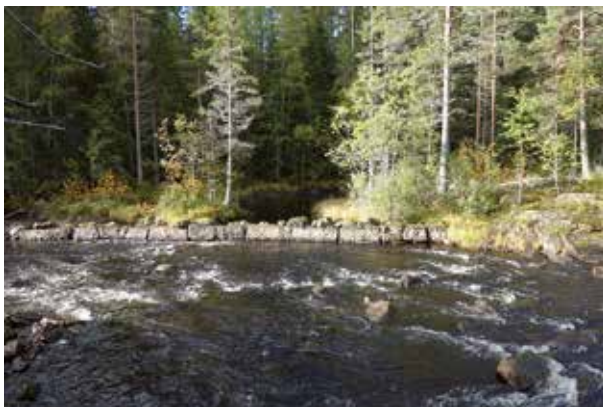
Fig. 116. Ledarm (75), 30 m lång (NV-SÖ), 2 m bred och 0,7 m hög, av intill 1,2 m långa och 0,5 m stora huggna stenar i 1-2 skikt med flat sida mot forsen och med mindre natursten och skarpkantad sten mot landsidan. Ihophållen med järnband. Ansluter i NV till håll och stänger av en mindre sidofåra av ån. Belägen på åns NÖ sida. Foto mot N.

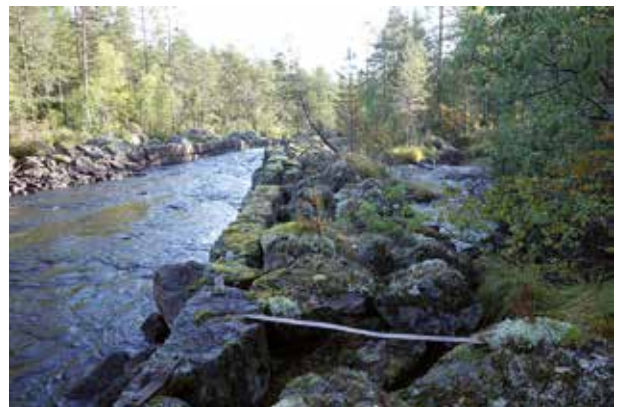
Fig. 117. Ledarm (53), ca 20 m lång (NÖ-SV), 1,5 m bred och ca 1,2 m hög, av intill 1,5 m långa och 0,4 m stora huggna stenar i 2 skikt. Stenarna är sammanhållna med järnband. Planhuggen sida av stenen mot strömsidan. Mindre natursten och skarpkantad sten finns på kanalkantens S sida mot land. Belägen på åns S sida. Ledarmen stänger av en sidofåra av ån. Övergår i kanal 83. Foto mot NÖ.

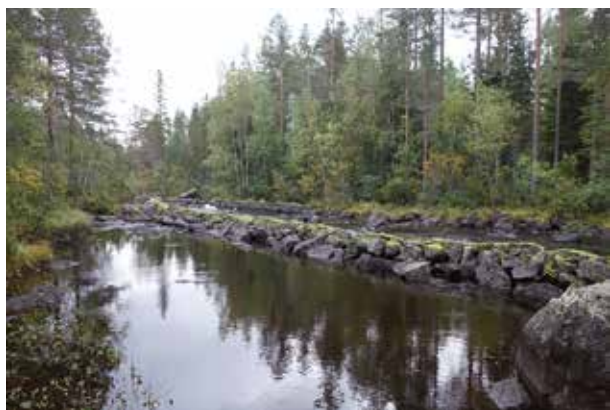
Fig. 118. Ledarm (77), 60 m lång (NV-SÖ), 2,5 m bred och 1 m hög, av intill 1,5 m långa och 0,4 m stora huggna stenar i 1–2 skikt, lagda med släta sidan mot forsen i S och ihophållen av järnband. Mindre natursten och skarpkantad sten finns mot landsidan i N. Innehåller enstaka större fasta block. Belägen på åns N sida, delvis i ån. Foto mot S.

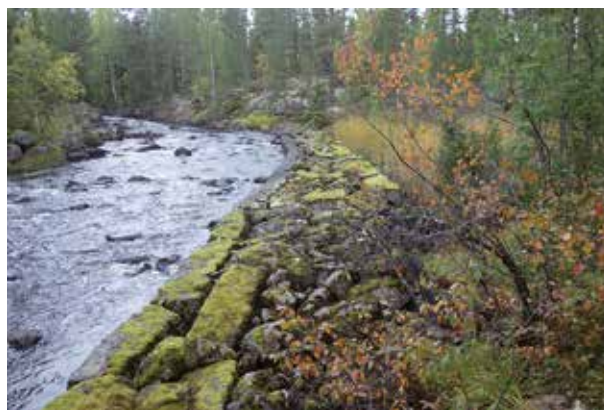
Fig. 119. Ledarm (81), 40 m lång (N-S), 3 m bred och 1,5 m hög, av intill 1,5 m långa och 0,4 m stora huggna stenar i 1–2 skikt, och ihopsatta med järnband. De huggna stenarna bildar ställvis en skalmur, med flat sida åt strömsidan i V och åt en bäckfåra i Ö, med mindre natursten mellan. Ansluter till berghäll i både N och S. Belägen på åns Ö strand. Foto mot N.

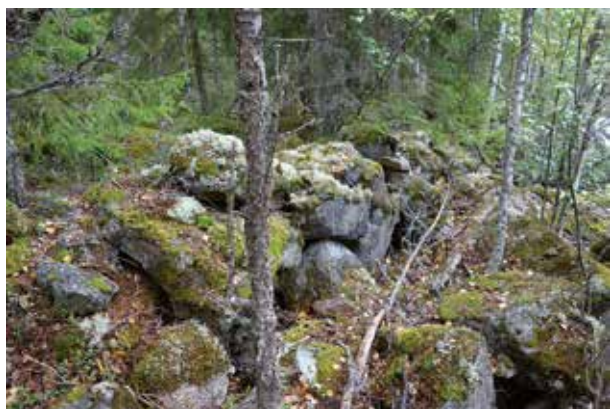
Fig. 120. Strandskoning (82), 10 m lång (Ö-V), 1,5 m bred och 1 m hög, av 0,2–1 m stora naturstenar och skarpkantade stenar. Ihophållen av några järnband. Belägen på moränmark 3–4 m N om ån. Delvis övermossad. Foto mot Ö.

Strandskoningen har ett värde för kulturmiljön. Bruksvärdet är borta genom att den inte längre nyttjas för sitt ursprungliga ändamål. Litet kunskapsvärde finns, och upplevelsevärdet är litet.

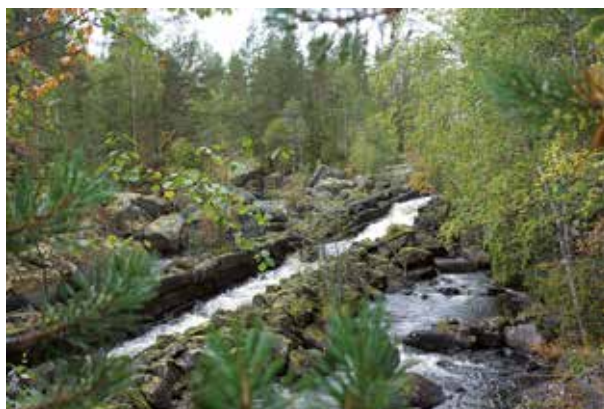
Fig. 121. Kanal (83), 220 m lång (NÖ-SV), 0,8–1,2 m hög, 6–12 m bred, smalare i Ö halvan och bredare i den V och försvinner på några ställen. Kanalens inre bredd är 2,5–3 meter. Byggt av intill 1,2 m långa och 0,4 m stora huggna stenar i 2 skikt. Planhuggen sida av stenen mot strömsidan. Mindre natursten och skarpkantad sten finns på kanalkantens landsida. Foto mot SV.

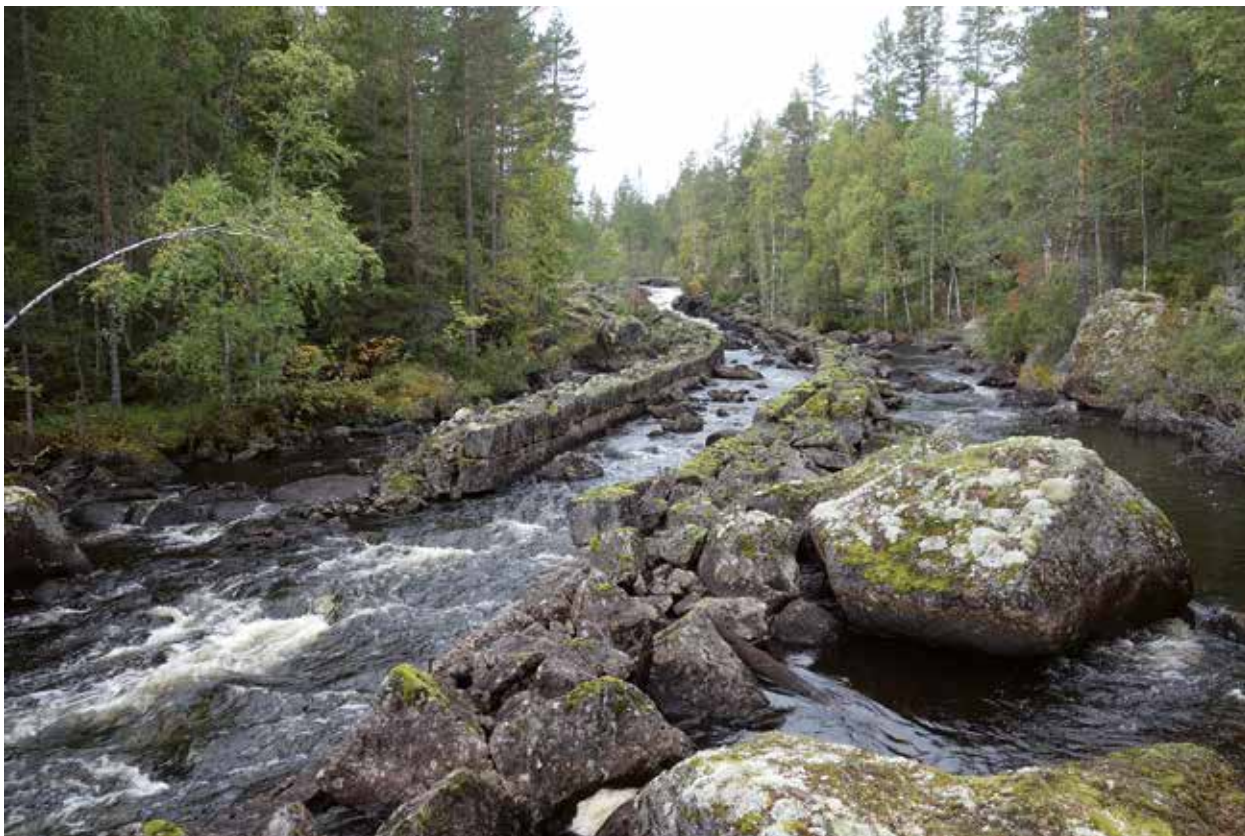
Fig. 122. Kanal (83), 220 m lång (NÖ–SV), 0,8–1,2 m hög, 6–12 m bred, smalare i Ö halvan och bredare i den V och försvinner på några ställen. Kanalens inre bredd är 2,5–3 meter. Byggd av intill 1,2 m långa och 0,4 m stora huggna stenar i 2 skikt. Planhuggen sida av stenen mot strömsidan. Mindre natursten och skarpkantad sten finns på kanalkanten landsida. Grövre smidda spikar islagna med jämna mellanrum. Kan det funnits en träbalk ovanpå stenarna tidigare? Avslutas i Ö av stenblock på vardera sidan av kanalen. Fisktrappa möjlig i sidogren N om kanal. Bildar kanal tillsammans med objekt 53. Foto mot V.

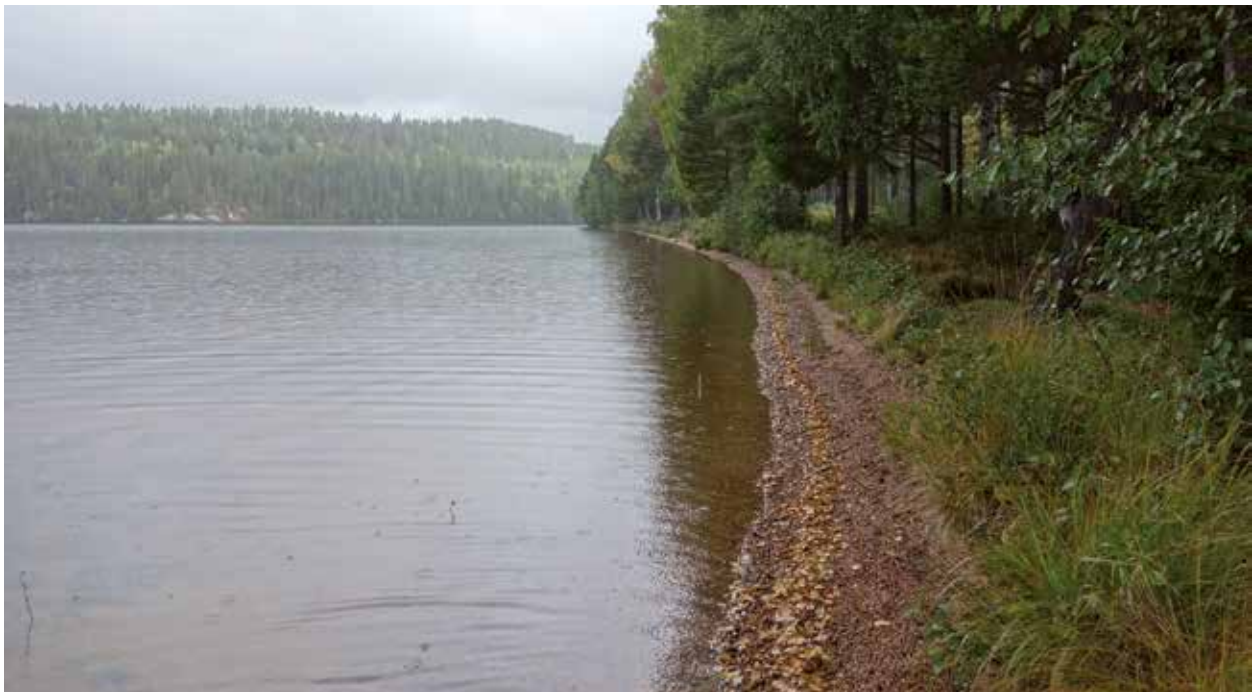
Fig. 164. Boplats (173:1), ca 280 x 10 m (Ö-V). Längs strandhaket och i strandplanet förekommer enstaka och en mycket spridd förekomst av skörbränd sten. Kvartsavslag eller liknande kunde ej iakttas. Vattenståndet sannolikt något högre än normalt. Förekomsten exponerar sig mot S och kan vara boplatsindikerande då läget som sådant då läget ej är helt uteslutet med väl-dränerad bakomliggande terräng. Dock ej helt uteslutet att förekomsten kan härröra från sentida flottningsverksamhet som sannolikt förekommit. Bör bevakas med hänsyn till läget. Anm. 980709: I vattenlinjen har påträffats en mindre mängd skärvig sten samt ett stort antal kvartsavslag och 1 ev kvartsskrapa med små retuscher, inom ett ca 20 x 2 m stort område i boplatsens Ö del. Belägen SÖ läge på en udde i sjön Ängratörn på flack sandig tallhed med barr- och lövskog. Foto mot V.

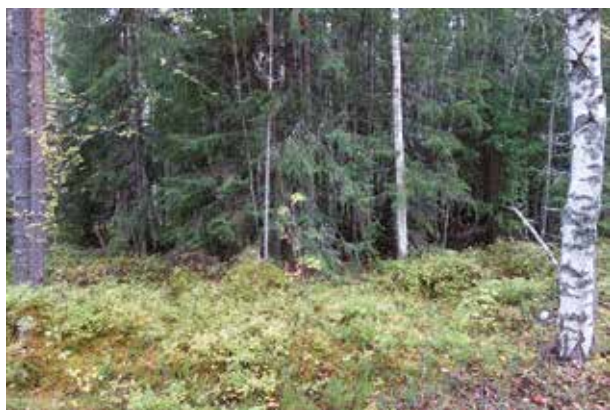
Fig. 165. Kolbotten (99), 13 m i diameter med plan botten och ett 1,5 m brett och 0,3 m djupt dike i kanten. Sotlager i kolbotten. Kraftigt beväxt av gran och lövträd. Belägen ca 5 m V om skogsväg på sandhed. Foto mot NV.

Kolbotten har ett värde för kulturmiljön, men ingen koppling till flottningen. Måttligt kunskapsvärde och lågt upplevelsevärde.

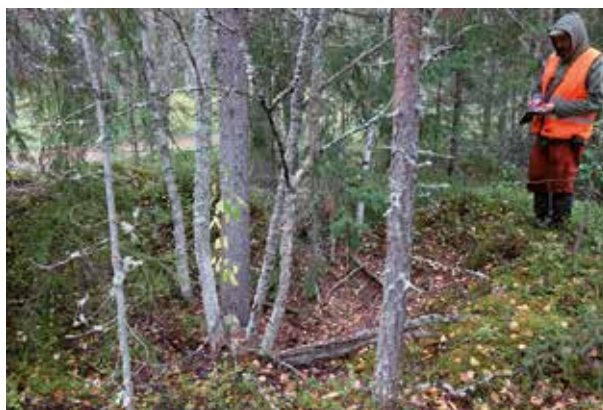
Fig. 166. Tjärdal (100). Rund grop, 3,5 m i diameter och 1,3 m djup. Bröst mot N, 1 m brett. Oregelbunden tjär-tunnegrop 2 x 1,5 m i diameter och 1 m djup. Vallar runt gropen mest tydliga Ö och V om bröstet, 2,5 m breda och 0,3–0,4 m höga. Beväxt av 2 granar varav en är runt 75 år, samt ungtallar och lövsly. Belägen 1 m Ö om skogsväg på sandhed, i slänt ned mot å i Ö. Foto mot Ö.

Tjärdalen har ett värde för kulturmiljön, men ingen koppling till flottningen. Måttligt kunskapsvärde och lågt upplevelsevärde.

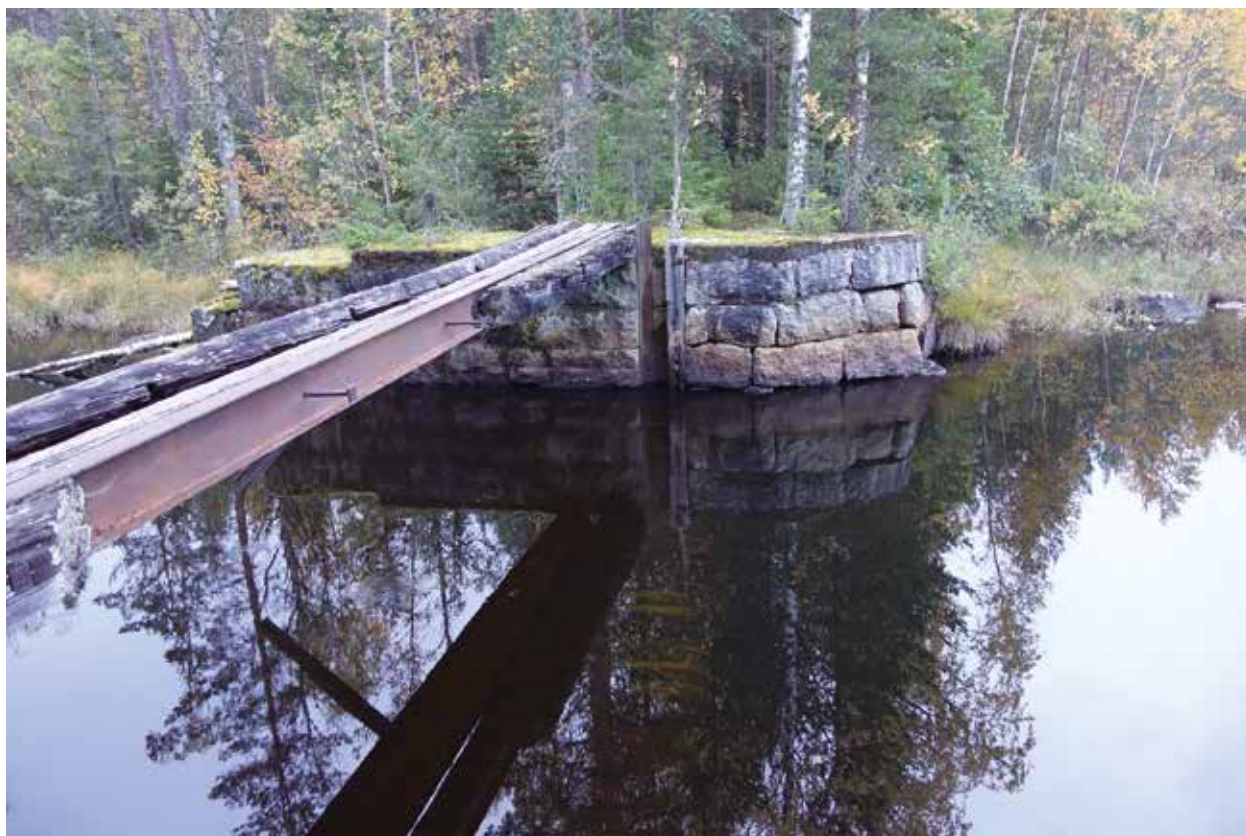
Fig. 169. Dammvall "Stordammen" (9). 10 m brett och 2,5 m högt damm- och brofäste på åns SÖ och NV sida, av ca 1,5 m långa och 0,4 m höga huggna stenar i 3–4 skikt, kallmur, men med ett cementlager på toppen. Dammfästet har trappstegsför-  
 mation på nedsidan fästet. Dammvallen på N sidan: 50 m lång (NV–SÖ), 2–3 m bred och 0,8 m hög, av 0,5–0,8 m stora  
 naturstenar. Helt övermossad. Ansluter till lövskogsbeklädd moränmark i N. Övertvåras av stig. Dammvallen på S sidan: 30  
 m lång (NV–SÖ), 3–4 m bred och 1–1,8 m hög. Helt jordbeklädd och skogbeväxt. Ingen bro finns kvar över dammen, endast  
 2 delvis raserade järnbalkar och även 4-sidigt sågade bjälkar stadda i kraftigt förfall. Dammen har heller inga dammluckor.  
 Under bron i vattnet anas rester av ett skibord. Finns på laga skifteskarta 1902 (V12-39:1). Enligt laga skifteskartan 1918  
 (21-FÅR-331) var dammen ca 45 m lång (NV–SÖ). Enligt kostnadsförslag i tabell i syn 1899 är detta "Bro för väg till Sildra

fäbodrar 70 m längd 800 kr [värde i befintlig byggnad]" (LA). Foto mot SÖ.

Dammen har ett högt värde för kulturmiljön. Bruksvärdet är borta genom att den inte längre nyttjas för sitt ursprungliga ändamål. Kunskapsvärde finns. Stort upplevelsevärde och miljöskapande värde.

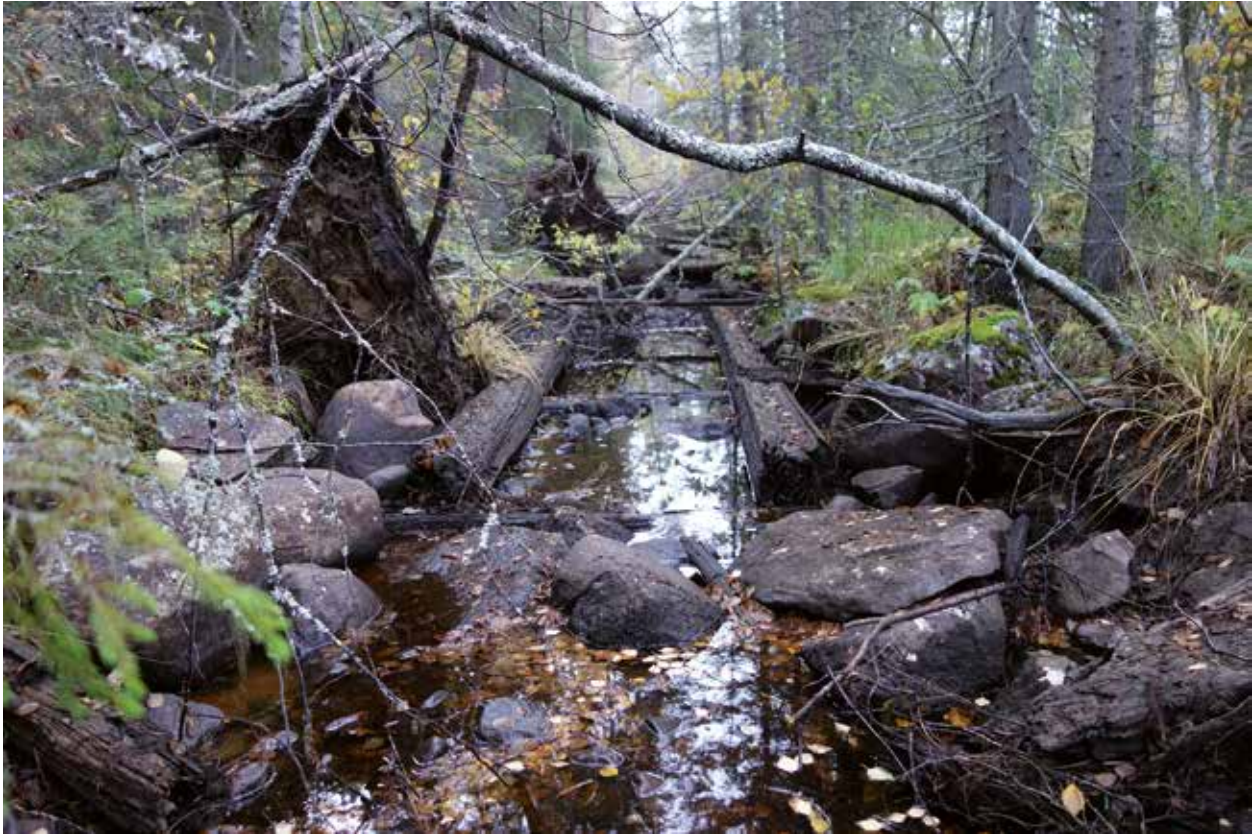
Fig. 170. Flottningsränna (118), ca 230 m lång (NÖ–SV) och 2 m bred. Delvis anlagd i sidofåra till ån på dess NV sida. Tvärgående 0,2–0,3 m grova stockar ligger med ca 2 meters intervaller och på dessa längsgående stockar i samma grovlek med ca 1 m mellanrum. Rännan delvis stenrensad. Avskiljs bitvis från huvudfåran enbart av en 2–2,5 m bred skogsbeklädd moränrygg. Den NÖ tredjedelen av rännan går helt på land i en 2–2,5 m bred stenröjd gata, ev. med stockar i botten. Rännan slutar tvärt i NÖ mot en dammvall (objekt 8), vilket innebär att dammen torde vara yngre. Alternativt kan rännan ha fortsatt över dammvallen (jämför objekt 7). Foto mot NÖ.

Rännan har ett värde för kulturmiljön. Bruksvärdet är borta genom att de inte nyttjas för sitt ursprungliga ändamål. Flottningsränna med visst kunskapsvärde och måttligt upplevelsevärde.

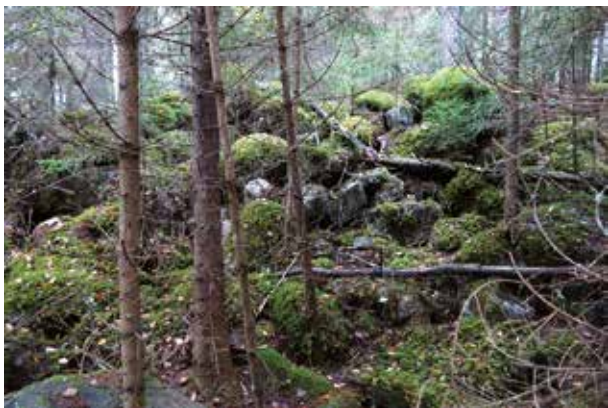
Fig. 171. Dammvall "Ängradammen" (8). Raserad, återstår oregelbundna stenhögar på vardera sidan om ån. Vall NV sidan: 38 m lång (NV-SÖ), 2,5–3 m bred och 0,5–2,5 m hög, där dammsidan mot forsen i SV är intill 1,8 m hög och dammsidan mot NÖ är intill 2,5 m hög. Av 0,4–1 m stora naturstenar och huggen sten, delvis övermossad. Förstärkt av en 3–3,5 m bred och 1 m hög jordvall i SV. Vall SÖ sidan: Lika som på N sidan, dock utan jordvall. Finns på laga skifteskarta 1902 (V12-39:1). Enligt laga skifteskarta 1918 (21-FÄR-331) ca 90 m lång damm (NV-SÖ). Enligt kostnadsförslag i tabell i syn 1899 "Dam: l = 92 m; b = 3.6; medelh. = 3.0 m. Slussöppning med 6 luckor = 6 m. Skibord 3.5 m. Rännsluss 2.5 m med 2 luckor 3500 kr [värde i befintlig byggnad] 2000 kr [kostnad för föreslagna åtgärder i flottningsbyggnad]" (LA). Foto mot S.

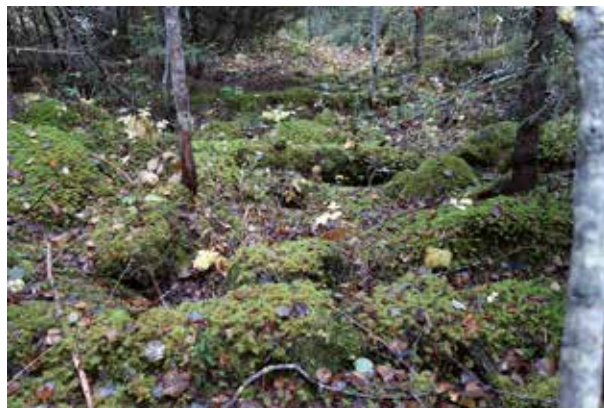
Fig. 172. Flottningsränna (7), totalt ca 740 m lång (NÖ-SV) och 2 m bred, dock omöjlig att identifiera på några ställen där den tangerar vattnet. Ställvis stenröjd och ställvis med möjliga stenfundament. Ställvis återfanns tvärställda förmultnade stockar och längsgående stockar med urtag i ändarna. Börjar i SV intill "Ängradammen" (objekt 8). Ev. en fortsättning på flottningsrännan objekt 118. Belägen intill och V om ån. Flottningsrännan finns på laga skifteskarta 1902 och 1918 (V12-39:1, 21-FÄR-331). Enligt kostnadsförslag i tabell i syn 1899 "Ränna; repareras; 910 m. 3640 kr [värde i befintlig byggnad] 910 kr [kostnad för föreslagna åtgärder i flottningsbyggnad]. Jordlösen för dam [objekt 8] och ränna 5500 qvm à 0.02 Kr 110 kr [ersättning]" (LA). Foto mot S.

Rännan har ett värde för kulturmiljön. Bruksvärdet är borta genom att de inte nyttjas för sitt ursprungliga ändamål. Flottningsränna med litet kunskapsvärde och upplevelsevärde.

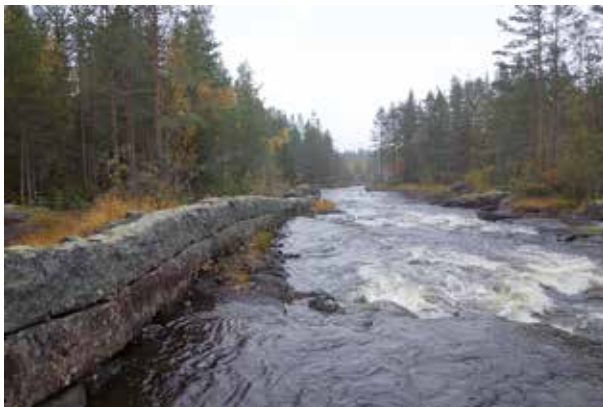
Fig. 174. Ledarm (119), 70 m lång (N-S), 2 m bred och 0,8 m hög, av 0,8–1,5 m långa och 0,4 m breda och höga huggna stenar i två skikt på strömsidan, ihopsatta med järnband. Inåt land är natursten och skarpkantad sten. Delvis övermossad. Ansluter till moränstrand i S och avslutas i N mot större stenblock. Belägen på åns V strand. Foto mot N.

Ledarmarna har ett värde för kulturmiljön. Bruksvärdet är borta genom att de inte längre nyttjas för sitt ursprungliga ändamål. Kunskapsvärde finns, och upplevelsevärde är måttligt.

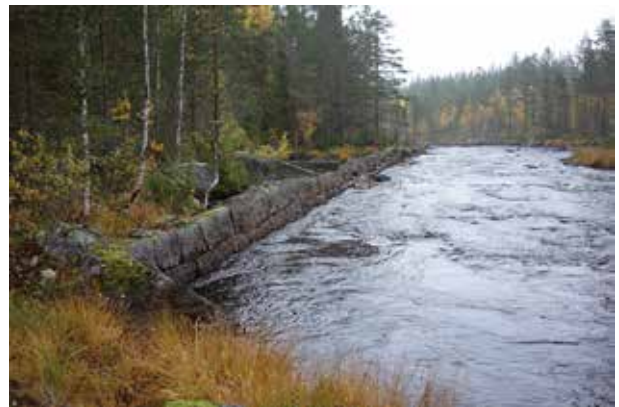
Fig. 175. Ledarm (120), 50 m lång (N-S), 2 m bred och 0,8 m hög, av 0,8–1,5 m långa och 0,4 m breda och höga huggna stenar i två skikt på strömsidan, ihopsatta med järnband. Inåt land är natursten och skarpkantad sten. Delvis övermossad. Raserad längs ett kortare avsnitt på mitten. Avslutas i S mot ett stenblock. Avslutas i N med ett rakt avslut i ån. Belägen på åns V sida. Foto mot N.

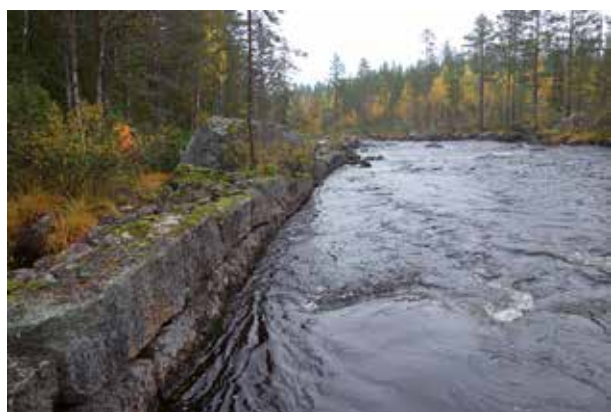
Fig. 177. Ledarm (121), 50 m lång (NÖ–SV), 2 m bred och 0,8 m hög, av 0,8–1,5 m långa och 0,4 m breda och höga huggna stenar i två skikt på strömsidan, ihopsatta med järnband. Inåt land är natursten och skarpkantad sten. Ledarmen ansluter på båda sidorna till ett stort stenblock. Delvis övermossad Raserad längs ett kortare avsnitt på mitten. Belägen på åns V sida. Foto mot N.

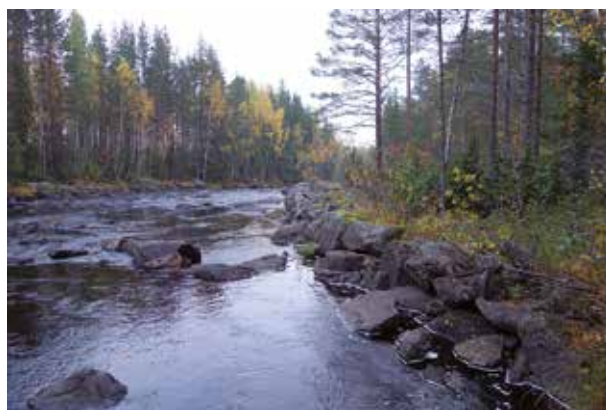
Fig. 179. Strandskoning (127), 95 m lång (N–S), ca 2 m bred och 1 m hög, av 0,3–1,5 m stora naturstenar och huggen sten, blandat. Ansluter till större block på tre ställen. Belägen på åns Ö strand. Foto mot N.

Strandskoningarna har ett värde för kulturmiljön. Bruksvärdet är borta genom att de inte längre nyttjas för sitt ursprungliga ändamål. Litet kunskapsvärde finns, och upplevelsevärdet är lågt.

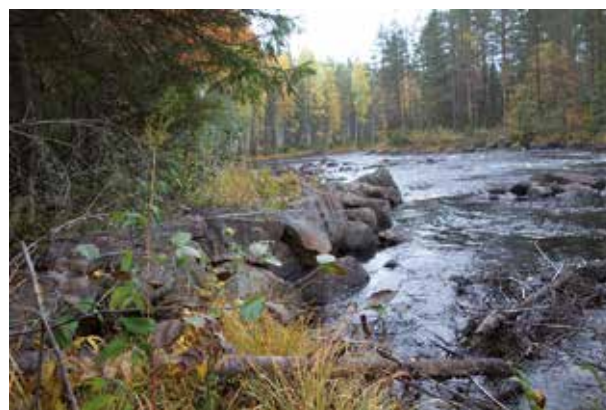
Fig. 180. Strandskoning (122), 10 m lång (NÖ–SV), 1,5 m bred och 0,8 m hög, av 0,5–0,8 m stora naturstenar. Ansluter i S till strandkant och avslutas i strömfåran i N. Beväxt av gransly. Belägen på åns V sida. Foto mot N.

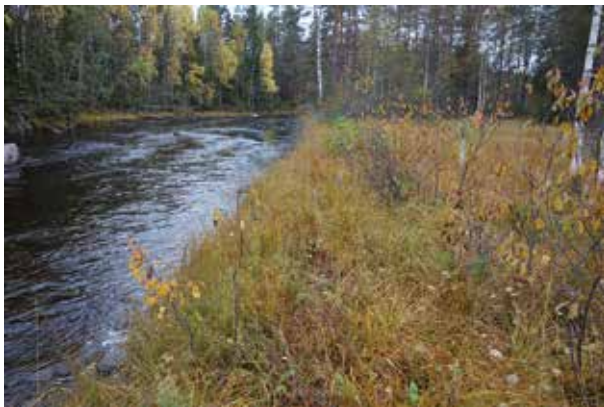
Fig. 183. Strandskoning (3), ca 80 m lång (N-S), ca 1,5 m bred och 0,4 m hög, av 0,2-0,3 m stora naturstenar. Svåravgränsad i längdriktning, kraftigt överväxt av gräs samt beväxt av äldre tallar. Belägen på åns V strand. Finns på kartor 1902, 1908 och 1918 (V12-39:1, 21-FÄR-AVS632, 21-FÄR-331). Enligt kostnadsförslag i tabell i syn 1899 kan detta vara "Dubbelkista t.v. 177 m repareras 531 kr [värde i befintlig byggnad] 177 kr [kostnad för föreslagna åtgärder i flottningsbyggnad]" (LA). Foto mot SV.

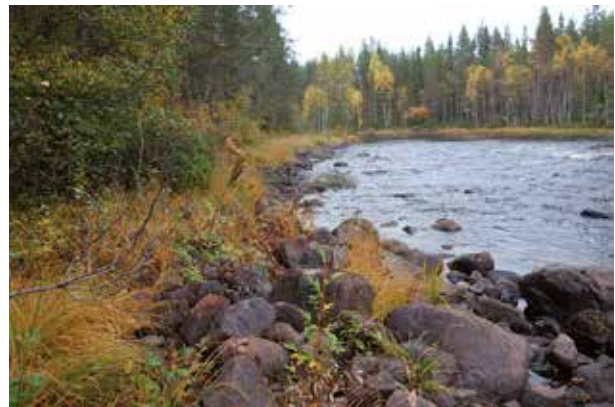
Fig. 184. Strandskoning (5), ca 60 m lång (Ö-V), möjligen rester av en ledarm. Består av spridd plockad natursten och tre möjliga rester av stenkistor i form av 2,5 m diameter stora stensamlingar. Har ev. haft timrade träkistor och troligen raserats efter flottningens slut. Belägen på åns N strand. Finns på laga skifteskarta 1902 och 1918 (V12-39:1, 21-FÄR-331). Foto mot Ö.

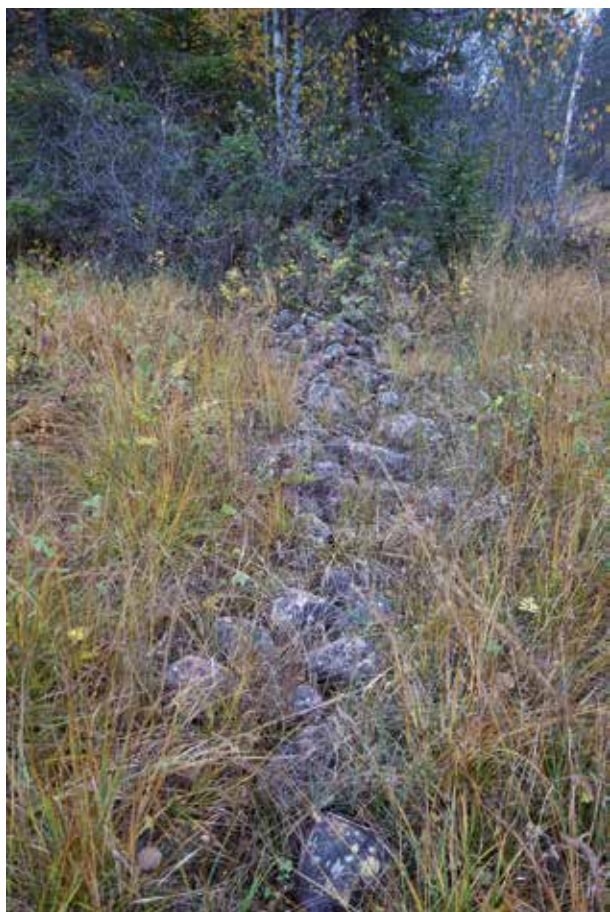
Fig. 185. Strandskoning (4), ca 10 m lång (NÖ–SV), 1 m bred och 0,1–0,2 m hög, av 0,3 m stora naturstenar. Delvis bortspolad i SV. Helt överväxt av gräs och beväxt av tall och björksly. Belägen på udde på åns SÖ strand. Finns på kartor 1902, 1908 och 1918 (V12-39:1, 21-FÄR-AVS632, 21-FÄR-331). Enligt kostnadsförslag i tabell i syn 1899 kan detta vara en del av ”Dubbelkista t.h. 70 m repareras 210 kr [värde i befintlig byggnad] 70 kr [kostnad för föreslagna åtgärder i flottningsbyggnad]” (LA). Foto mot SV.

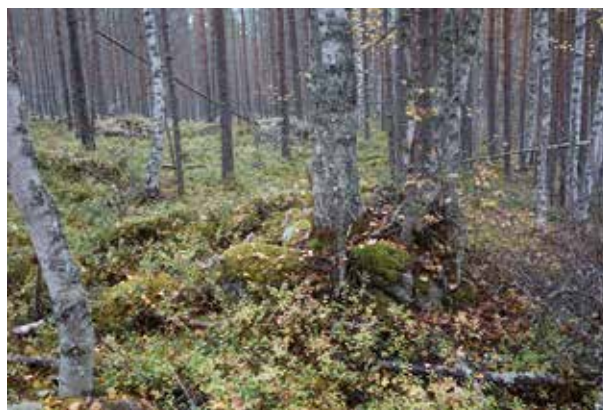
Fig. 186. Eldstad (123), 1,5 x 2 m stor (Ö–V) och 0,4–0,9 m hög, av 0,4–0,6 m stora stenar. Hästskoformad, delvis raserad, och med eldstadsöppning vänd mot N. Strax N om och intill eldstaden finns en plan yta, möjlig plats för flottarkoja i anslutning till stig. Beväxt av tre mindre björkar. Belägen i blandskogsbeklädd SV-sluttning ca 20 m N om å, samt ca 7 m över vattenytan. Foto mot Ö.

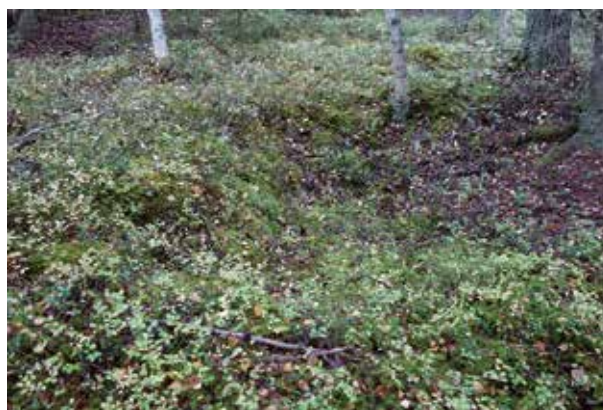
Fig. 187. Kolningsgrop (124), oval, 3,5 x 2,5 m stor (NÖ–SV) i botten, ca 0,5 m större i toppen, och 0,5–1,2 m djup, med en 1 m bred och 0,2 m hög vall, mest tydlig på NV sidan. Övermossad och beväxt av en gran, en björk och en äldre tall. Belägen mellan ån och gamla landsvägen med stig intill, på sandmark, skogsmark. Foto mot SV.

Kolningsgropen har ett värde för kulturmiljön, men ingen koppling till flottningen. Måttligt kunskapsvärde och lågt upplevelsevärde.

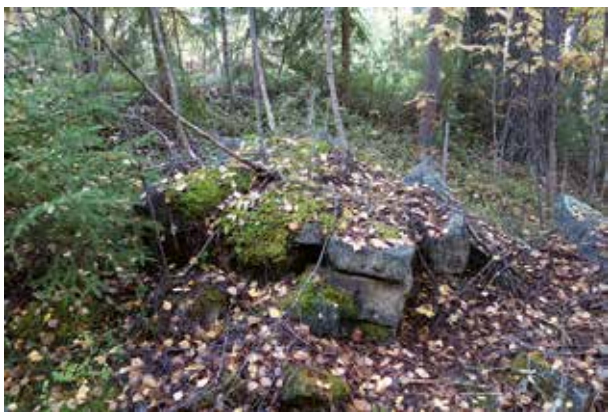
Fig. 189. Möjligt fundament till milstolpe (125) 1,5 x 1,5 m stort och 0,6 m högt, kallmurat av 0,2–0,7 m stora stenar, i tre skikt. Några stenar med borrhål. Delvis raserat i S. Kan vara ett spisröse då den är placerad i kanten av en möjlig husgrund, 3 x 6 m stor (Ö–V) och 0,7 m hög, av intill 1,2 m stora huggna stenar, med synliga borrhål. Beväxt av lövsly. Beläget 2 m S om gamla landsvägen, intill brofäste på åns V strand. Foto mot NÖ.

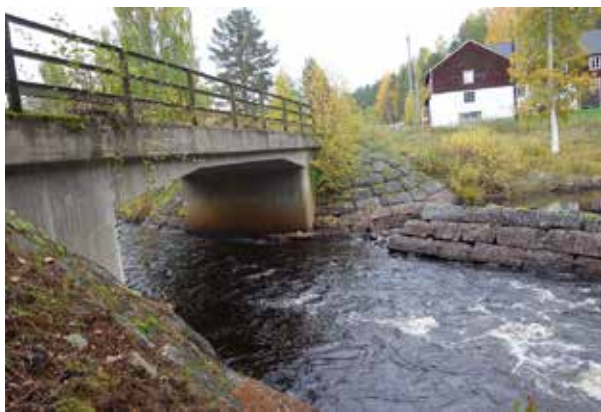
*Fig. 190. Brofäste (2), gamla landsvägsbron. Brofästena är ca 4 m höga i 9 skikt av intill 1 m långa och 0,4–0,5 m höga huggna stenar. Kallmurade som glacismur. Delvis övermossat. Själva bron från senare tid, av betong med brobana av betong och räcken i metall. Bron finns på skattdäckningskarta 1751 (21-FÄR-10) och framåt. Omnämnt som "Landsvägsbro" i kostnadsförslag i tabell i syn 1899 (LA). Foto mot NÖ.*

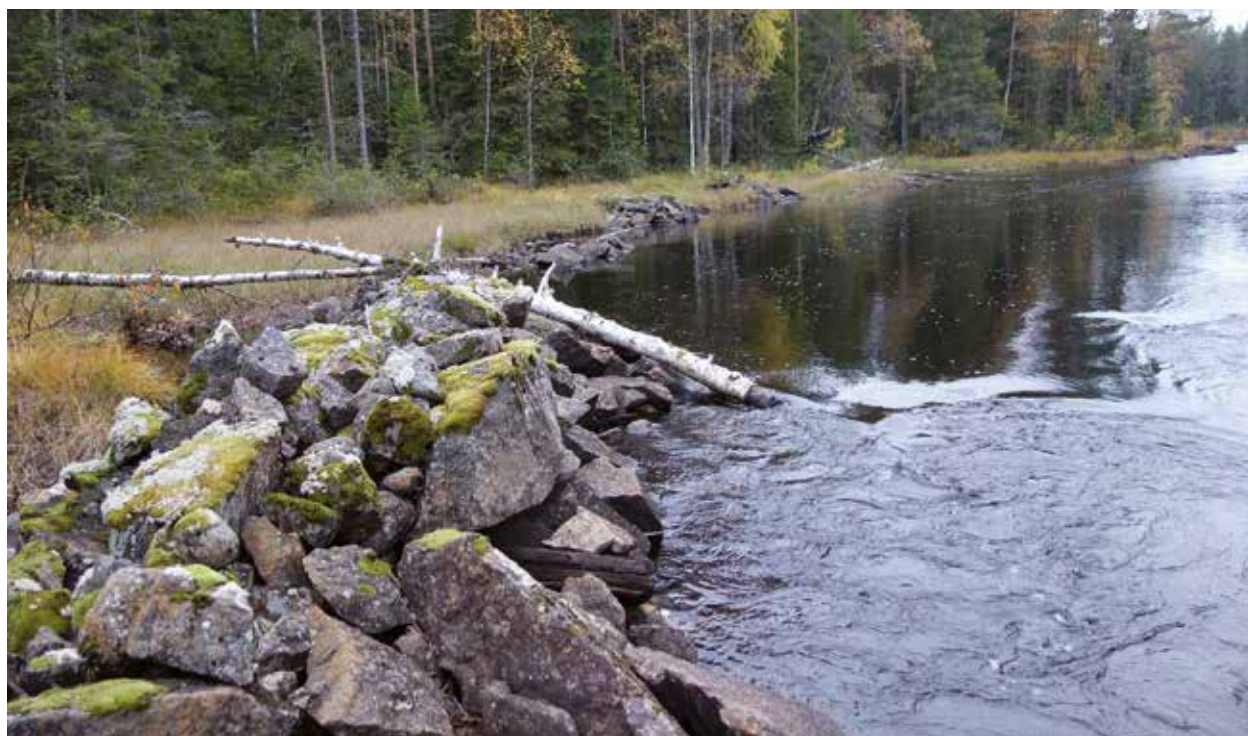
Fig. 192. Ledkista (126). I Ö delen 14 m lång (NV-SÖ), ca 2 m bred och intill 1,2 m hög, av 0,2–1 m stora skarpkantade stenar, med tvärgående stockar under, vilka bildar 1–2 m breda fackverk. I V delen 3 timrade stenkistor, 2–2,5 m stora och 0,4–0,8 m hög med 0,2–0,6 m stora naturstenar. Hela ledkistan är ca 25 m lång. Belägen på åns NV strand. Finns på kartor 1908 och 1918 (21-FÄR-AVS632, 21-FÄR-331). Foto mot N.

Ledkistan har ett värde för kulturmiljön. Bruksvärdet är borta genom att den inte längre nyttjas för sitt ursprungliga ändamål. Litet kunskapsvärde finns, och upplevelsevärdet är måttligt.

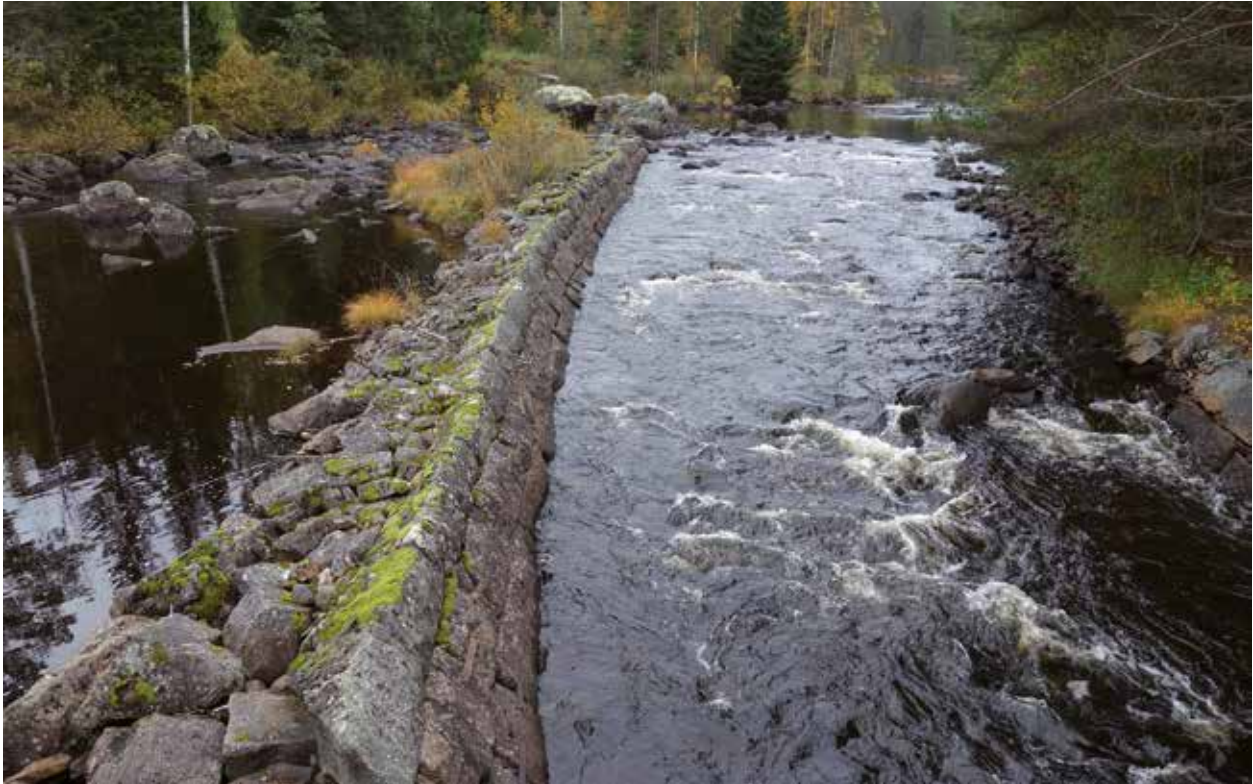
Fig. 193. Ledarm (1), 50 m lång (N–S), ca 2 m bred och ca 1 m hög, av intill 1 m långa och 0,4 m breda och höga huggna stenar, i tre skikt med flat sida mot forsen i V, ihopsatta med järnband. Mot landsidan i Ö är mindre natursten. Ansluter i N till brofäste och går delvis över en mindre gräsbeklädd ö. Belägen på åns Ö sida. Finns på kartor 1902, 1908 och 1918 (V12-39:1, 21-FÄR-AVS632, 21-FÄR-331). Enligt kostnadsförslag i tabell i syn 1899 ”Dubbelkista t.h. 70 m. repareras 140 kr [värde i befintlig byggnad] 140 kr [kostnad för föreslagna åtgärder i flottningsbyggnad]” (LA). Foto mot SV.

Ledarmen har ett högt värde för kulturmiljön. Bruksvärdet är borta genom att den inte längre nyttjas för sitt ursprungliga ändamål. Kunskapsvärde finns, tillgänglig, och upplevelsevärdet är måttligt.

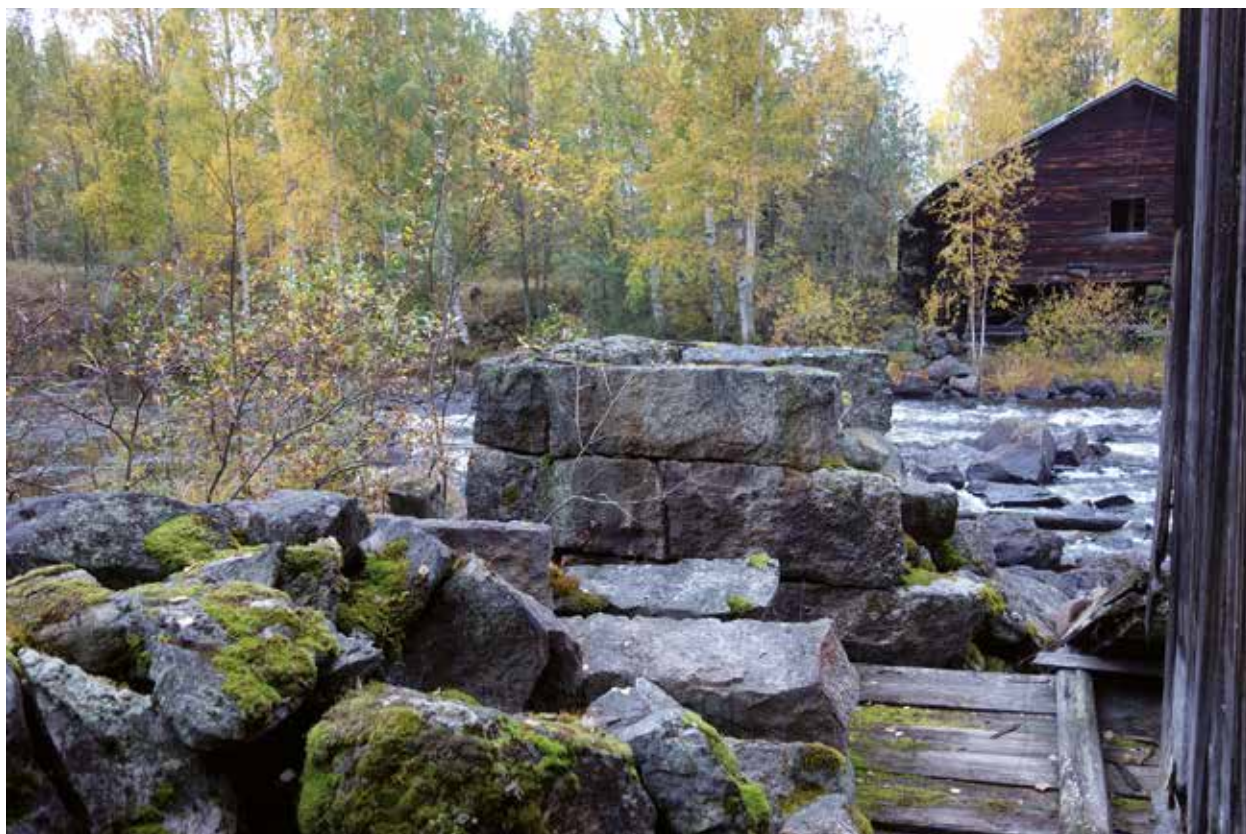
Fig. 194. Dammvall (128). S sidan: 17 m lång (NV-SÖ), 2 m bred och 1,5–2 m hög, av 0,3–0,6 m stora huggna stenar. Ansluter i S till slänt vid tomt och avslutas i N vid fyrkantigt dammfundament, 1,8 m högt, 1,5 m brett, av intill 0,7 m stora stenar. Järnbandade. Vallen delvis raserad. N sidan: kraftigt övermossad stenhög, ca 10 m lång (Ö-V) och 2 m bred samt 1 m hög. Dammen finns på laga skifteskarta 1902 och 1918 (V12-39:1, 21-FÄR-331). Enligt kostnadsförslag i tabell i syn 1899 "Dam, bildande ett 13 m brett skibord; quarn och trösk t.h. såg och trösk t.v. 130 kr [värde i befintlig byggnad]. Dubbelkista snedt ut längs sågväggen 15 m. lång, nybygges à 8.00 120 kr [kostnad för föreslagna åtgärder i flottningsbyggnad]" (LA). Foto mot N.

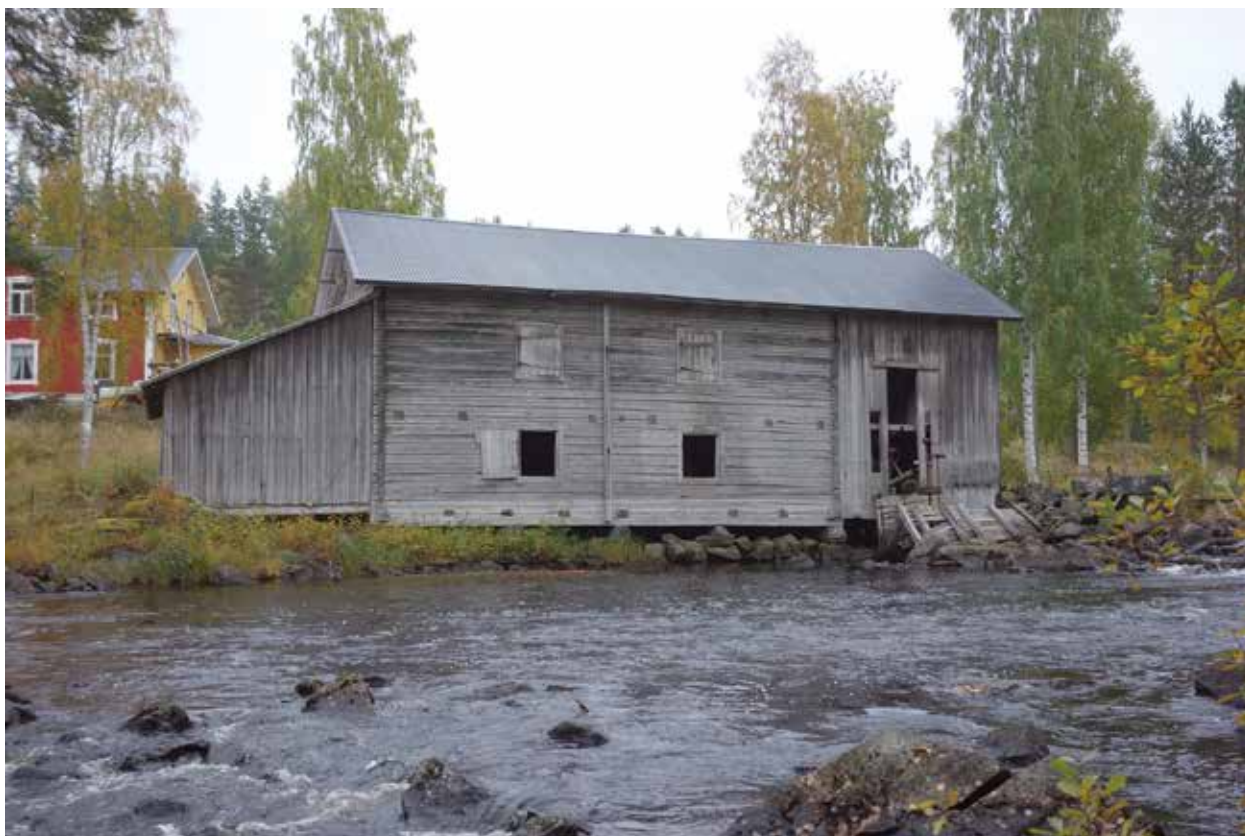
Fig. 195. Kvarnbyggnad (30), 22 x 10 m stor (NÖ–SV). Knuttimrad och delvis panelklädd, omålade, 2 våningar hög. Plåttak. Rester av vattenhjul i SV delen av långsidan mot ån. Äldre industribyggnad, kvarn. Belägen direkt NÖ om dammvall (objekt 128) på SÖ sidan av ån. Kvarnen i Ängra. Finns på laga skifteskarta 1902 och 1918 (V12-39:1, 21-FÄR-331). Enligt kostnadsförslag i tabell i syn 1899 är detta ”quarn och trösk t.h. 130 kr [värde i befintlig byggnad]” (LA). Foto mot S.

Kvarnen och sågen har ett högt värde för kulturmiljön. Fanns före 1899. Bruksvärdet är borta genom att de inte längre nyttjas för sitt ursprungliga ändamål. Kunskapsvärde finns genom vissa byggnadshistoriska och -tekniska detaljer. Stort miljövärde.

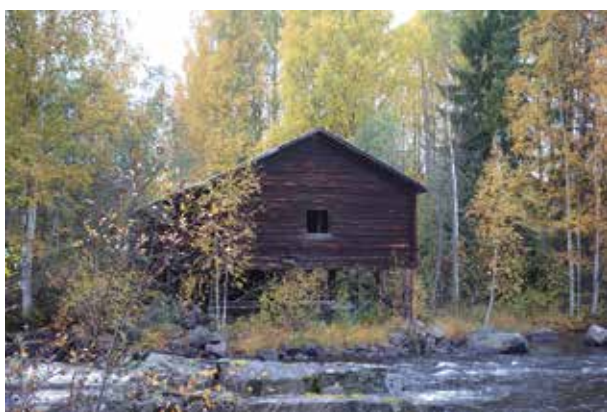
Fig. 196. Sågverksbyggnad (29), 14 x 8 m stor (NV–SÖ) Knuttimrad och stående på resta stockar och med plåttak. Äldre industribyggnad, sågverk. Belägen direkt NÖ om dammvall (objekt 128) på N sidan av ån. Sågverket i Ängra. Finns på laga skifteskarta 1902 och 1918 (V12-39:1, 21-FÄR-331). På kartan finns dessutom ytterligare en byggnad som inte kunnat återfinnas i fält, intill och NÖ om sågverket och vinkelrätt mot detta parallellt med stranden. Enligt kostnadsförslag i tabell i syn 1899 är detta ”såg och trösk t.v. 130 kr [värde i befintlig byggnad]” (LA). Foto mot N.

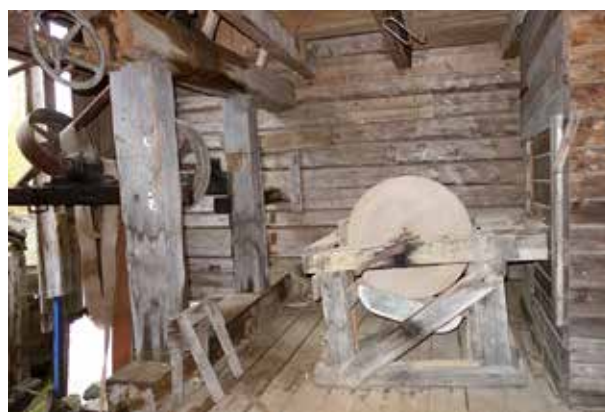
Fig. 197. Interiör i kvarnbyggnaden i Ängra (30).
