# Ängerån

Inventering och värdering av kulturmiljöer  
2017 i Färila socken i Hälsingland

Elise Hovanta & Niklas Groop

Länsstyrelsen  
Gävleborg

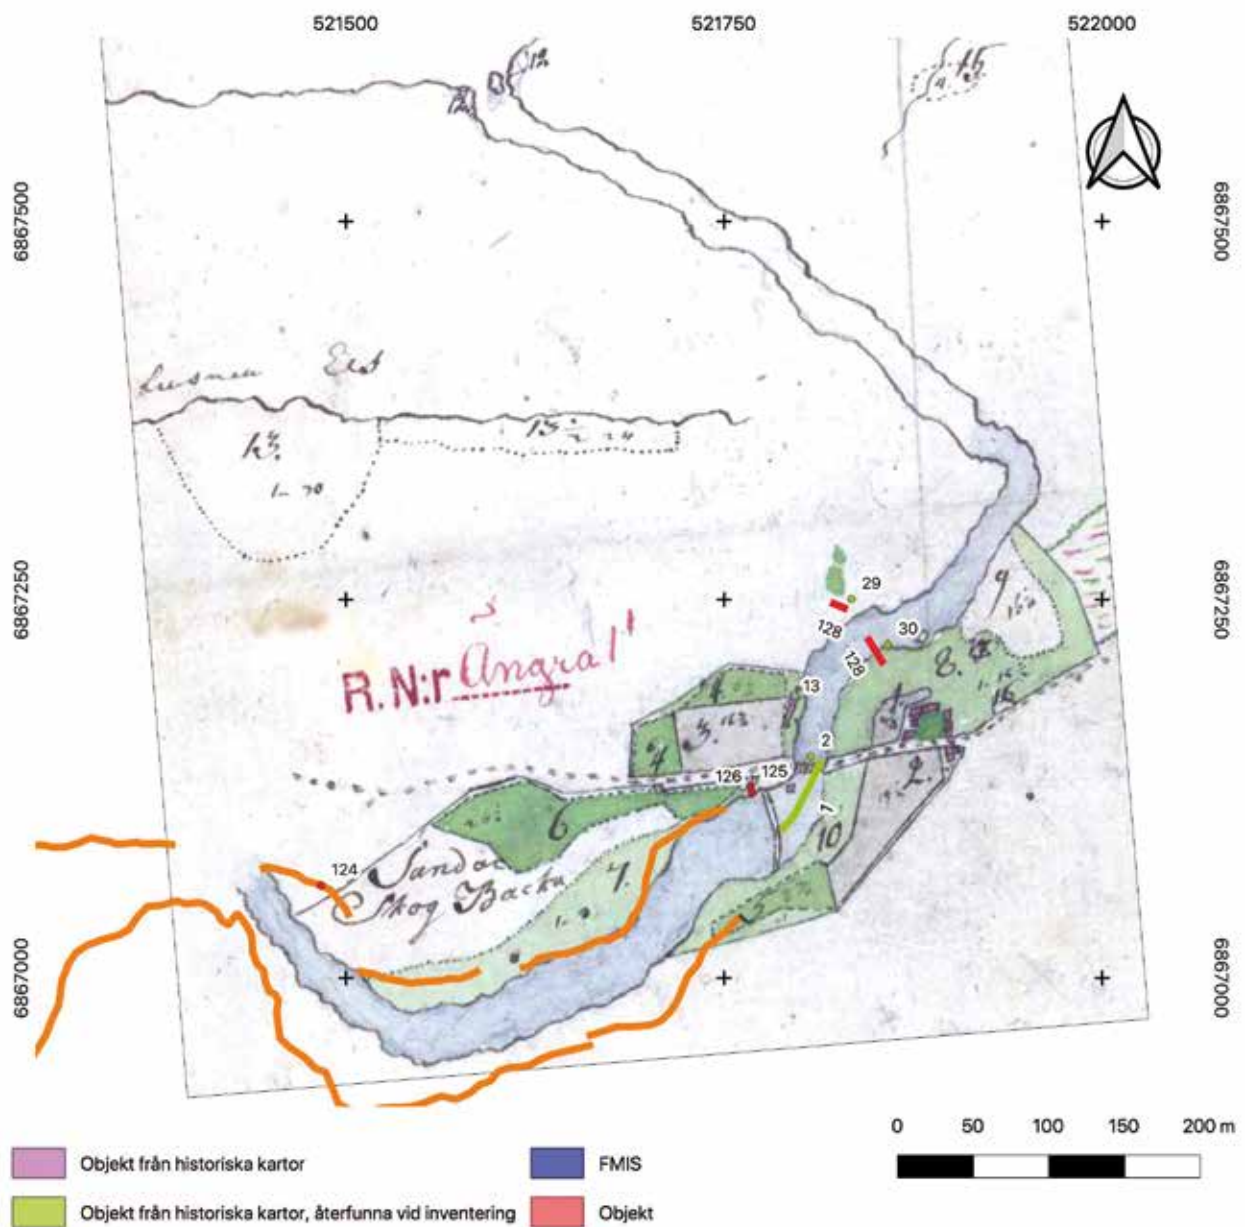
Fig. 201. Del av skatlägningskarta och ägomätning 1751 (21-FÄR-10) för Ängby. På kartan syns något slags damm rakt över ån uppströms landsvägsbron. Denna äldsta damm har inte kunnat återfinnas. De sista ca 400 m av ån är nu under vatten i en uppdämd Ljusnan.

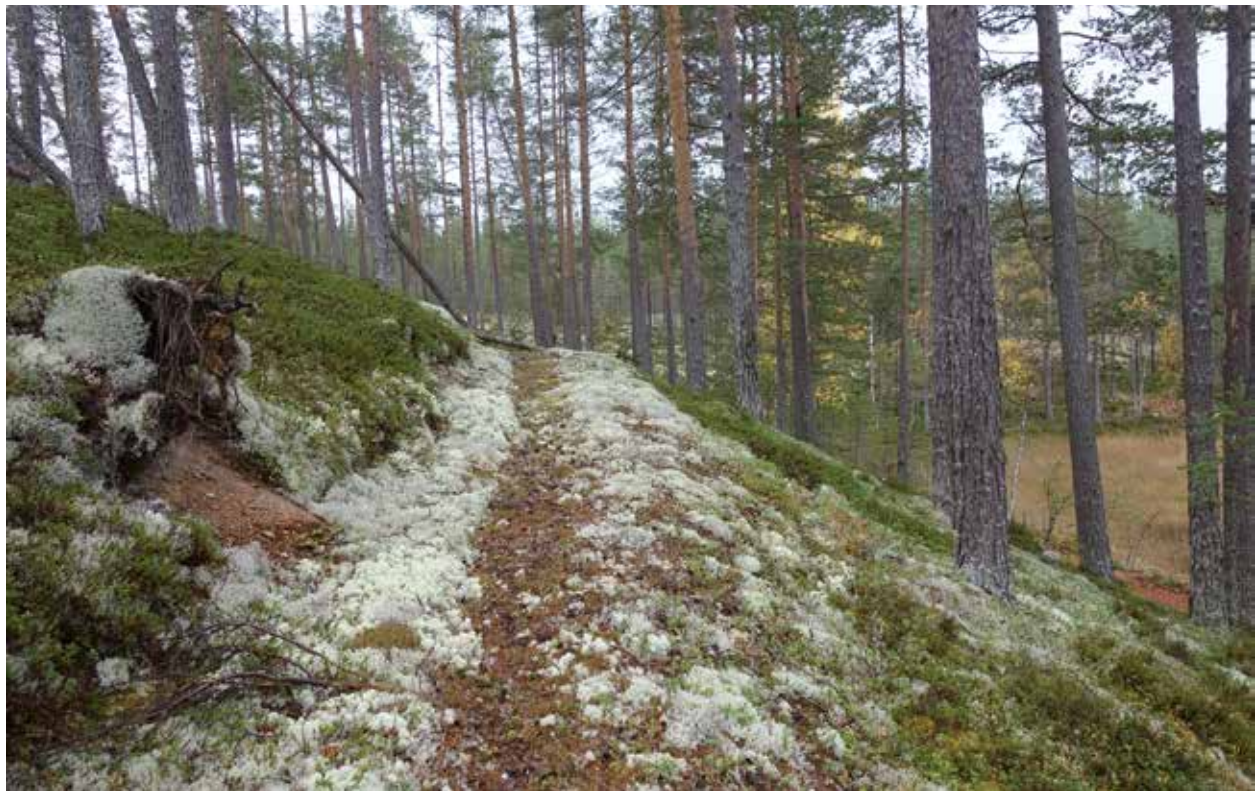
På båda sidorna av ån finns bevarat delar av flottarstigar (objekt 40, 46 och 78), delvis överensstämmande med stigar på laga skifteskarta 1904 (21-FÄR-243). Stigarna är vältrampade, vanligen 0,5 m breda och ofta 1–50 meter från åkanten (fig. 203).

Fig. 203. Flottarstig. Ställvis är stigen arrangerad och terrasserad, som här, ställvis svåridentifierad.
