# Vårdprogram

Gotska Sandön, norra fyren  
2022

Titel: Vårdprogram Gotska Sandön, norra fyren

Utgiven av: Länsstyrelsen i Gotlands län

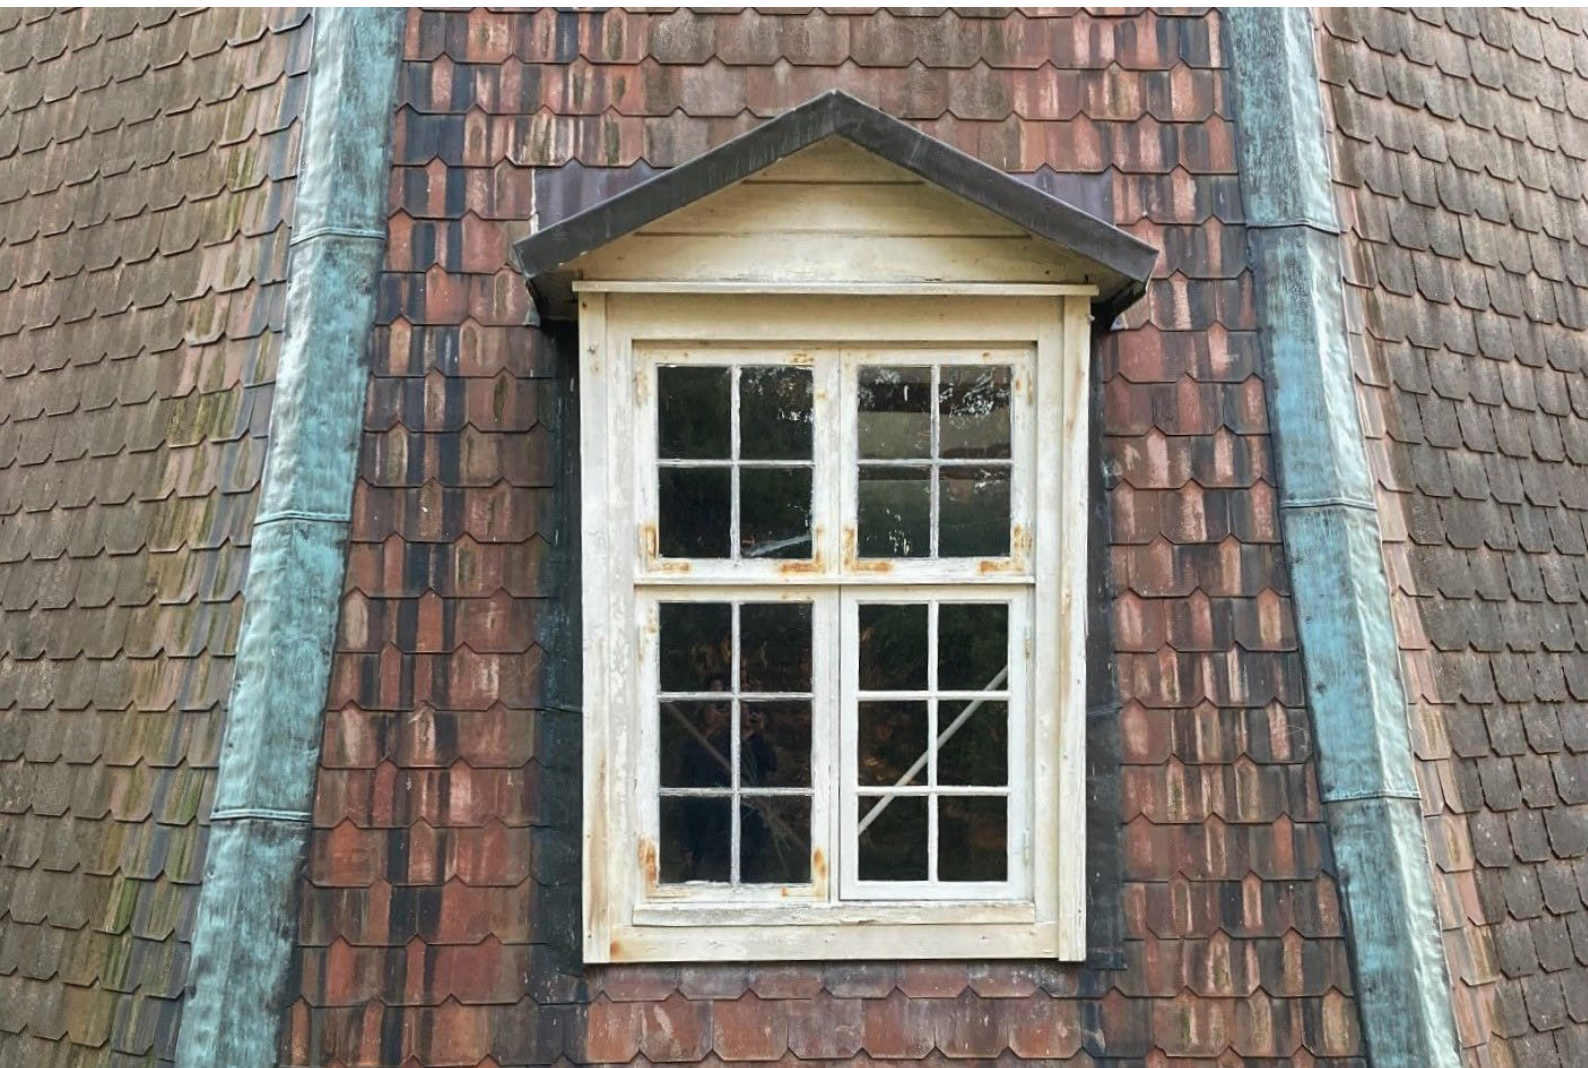
Samtliga fönster är original, vilka är mycket viktiga att bevara och underhålla.

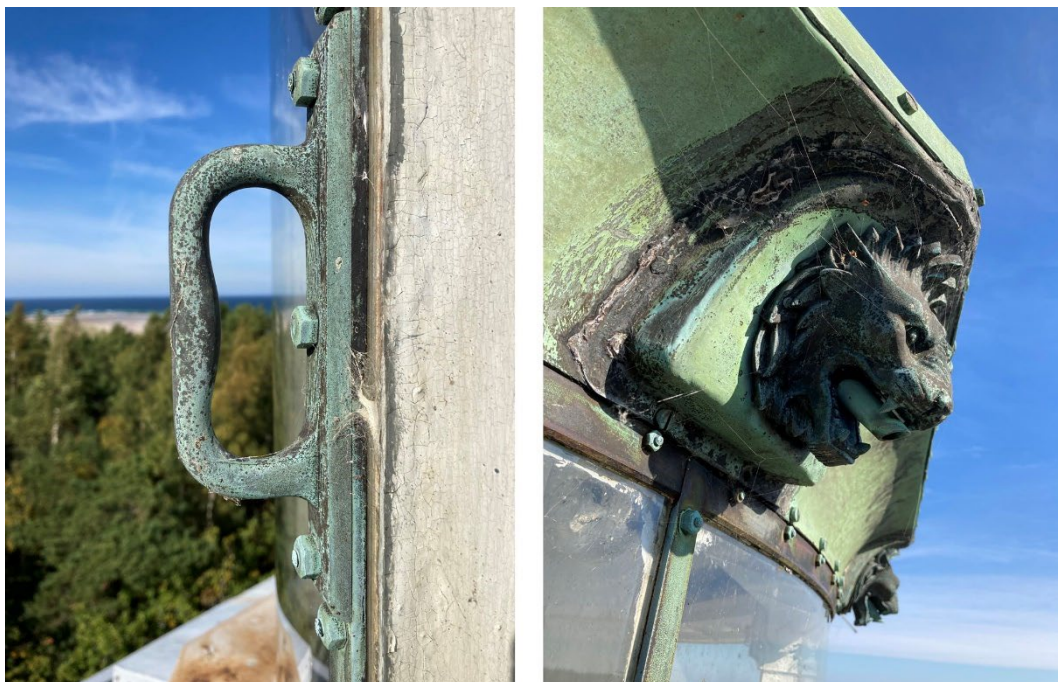
Bilden till vänster. Handtag för fyrpersonalen att hålla sig i vid fönstertvätt. Bilden till höger. Vattenutkastare av brons i form av lejonhuvud från året 1859. Vid demontering är det viktigt att alla beslag och skruvar märks upp för att återmonteras rätt.

Det är av viktigt att alla byggnadsdelar och detaljer som demonteras vid underhållsarbeten noga dokumenteras och märks upp. Infästningar och beslag som ersätts skall vara av samma utförande som originalet om inget annat föreskrivs eller beslutas.

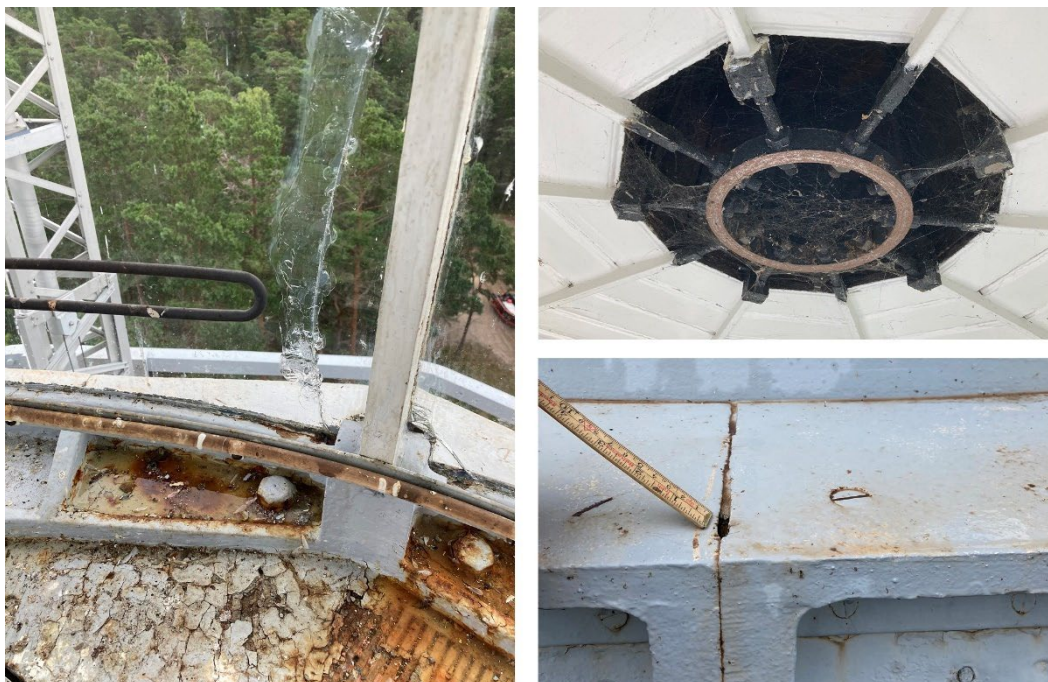
Bilden till vänster. Lanterninen är uppbyggd av en mängd olika metalleder.  
 Bilden uppe till höger. Lanterninen takkonstruktion och sammanfogning.  
 Bilden nere till höger. Fogad skarv mellan gjutjärnsdelar i lanterninens nedre hammarband.

Lanterninen är en mekanisk byggsats med ett stort antal sammansatta metalleder och med välvda glas. De ingående delarnas anläggningsytor är ofta tätade på olika sätt. Dessa tätningar av lanterninglas och skarvar behöver löpande tillsyn för att snabbt upptäcka och komma tillrätta med eventuella skador. Små läckage i lanterninen kan få svåra konsekvenser över tid längre ner i fyrens järn- och träkonstruktion.

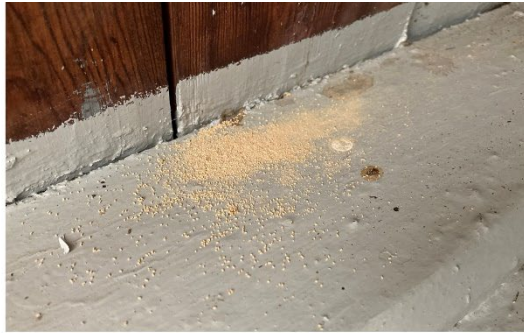
Bilden till vänster. Läckage från en takhuv och lanterninen visar sig på entrégolvet.  
 Bilden uppe till höger. Angrepp av vedätande insekter på fyrens plankbeklädning.  
 Bilden nere till höger. Entréplanet's golvplank har bemålats med diffusionstät färgtyp.

Fyrtornet är mycket väderutsatt och vid kraftiga vindar kombinerat med nederbörd kan läckage av regnvatten uppstå i oväntade delar av fasaden och lanterninen. Det är viktigt att tillsyn därför sker kontinuerligt, för att tidigt upptäcka skador och fuktproblem. Vid tillsyn bör även särskilt iakttas spår efter vedätande insekter, som är ett återkommande problem. För att kunna observera nya angrepp behöver fyren hållas ren på insidan. Utvändigt bör löpande inspektion ske av fyrtornets fasadbeklädnad.

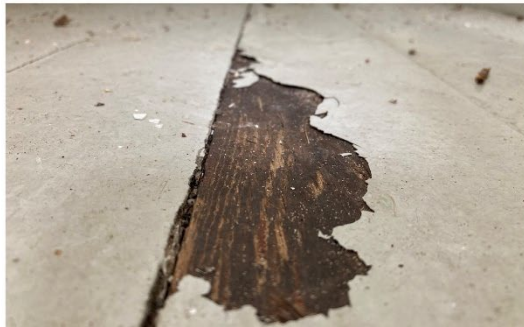
Den ursprungliga rumsindelningen är oförändrad bortsett från tillägg av utrymme för bifyren (1903) med tillhörande utvändig plattform. Målning av golv i entré och i vaktrum har utförts i modern tid med diffusionstäta färger. Dörrar och väggar i vaktrum och lanternin troligen också målade med liknande färg. Fyrljusapparaten från 1903 är sedan länge borta och men fundament av gjutjärn finns kvar, på vilket nuvarande fyrlins vilar.

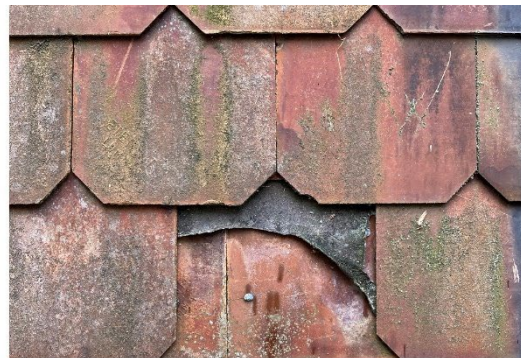
Bilden till vänster. Lomma Eternit i relief på vissa plattor.  
 Bilden uppe till höger. Eternitplatta saknas och har ersatts med takpapp.  
 Bilden nere till höger. Eternitplattor är svåra att byta då de överlappar varandra.

Viss skadegörelse har förekommit där besökare brutit sönder fasadbeklädnaden, de sköra eternitplattorna. Spår av utböjda kopparplåtar finns också på fyrplattformen. Det är troligen inget pågående problem då visningarna numera är ledda av närvarande tillsynsmän eller lägervärdar. Vid ett eventuellt framtida fasadbyte bör infästningen noga beaktas. Dagens Eternitplattor går ej att byta var för sig då de är överlappande i flera nivåer. En skadad platta blir därför mycket svår att byta.

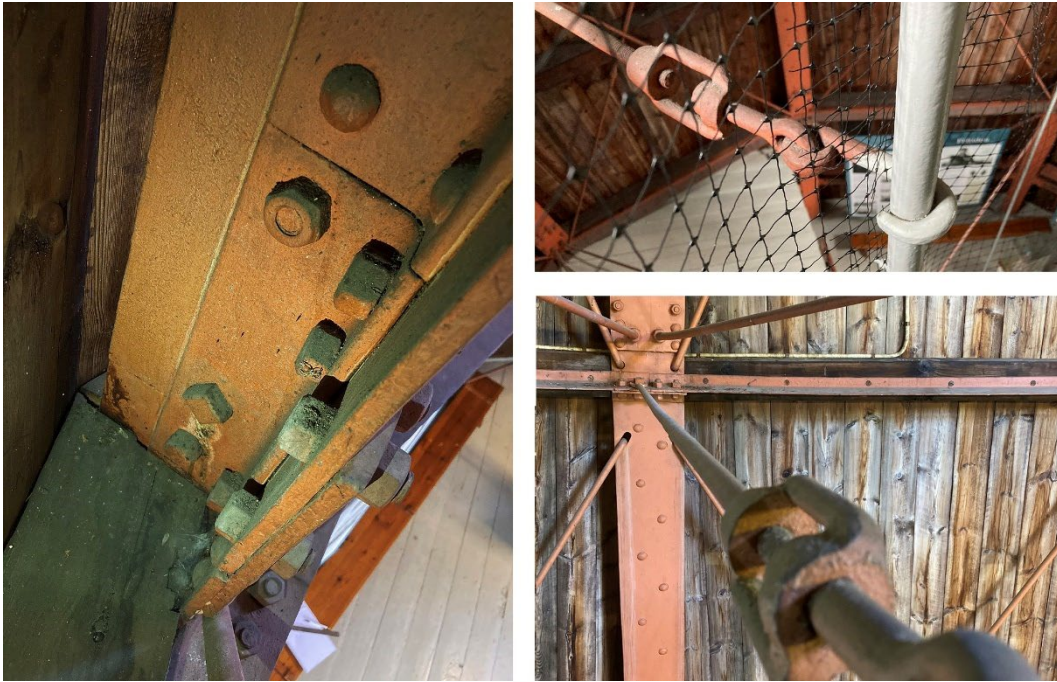
Bilden till vänster. Nitad T-profil med skruvförband i längdskarvarna.  
Bilder till höger. Stag till spiraltrappan med vantskruv.

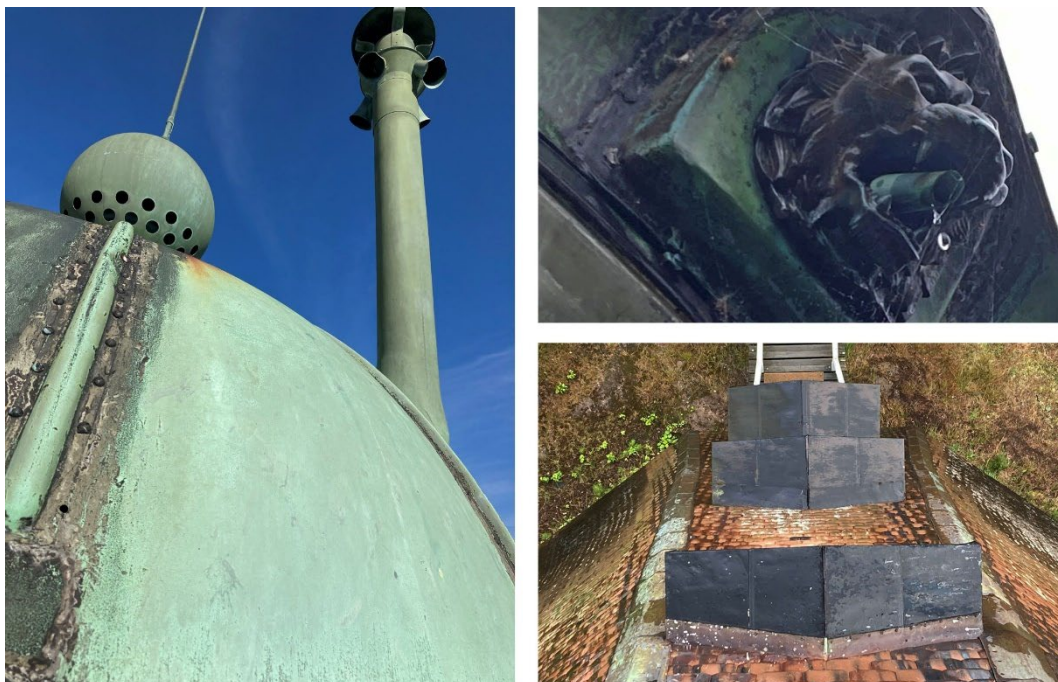
Bilden till vänster. Lanterninens kupoltak med skruvade täcklistor av koppar.  
 Bilden uppe till höger. Vattenutkastare av gjutgods (brons) från 1859.  
 Bilden nere till höger. Takhuvorna för entrédörr och fönster, tak av kopparplåt.

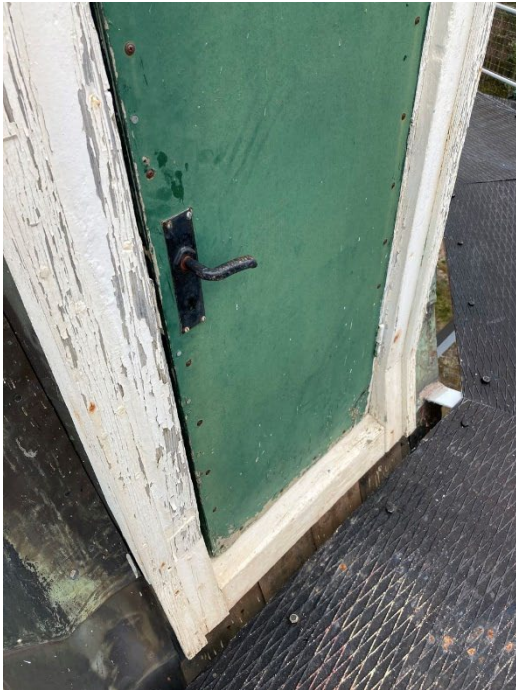
Bild till vänster. Masonitklädd dörr till övre plattformen.

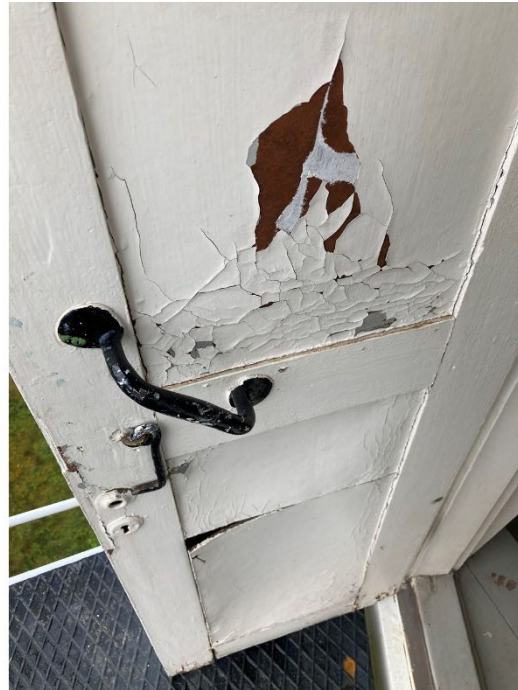
Bild till höger, Dörr till bifyrens utvändiga plattform. Fyllning klädd med masonit.

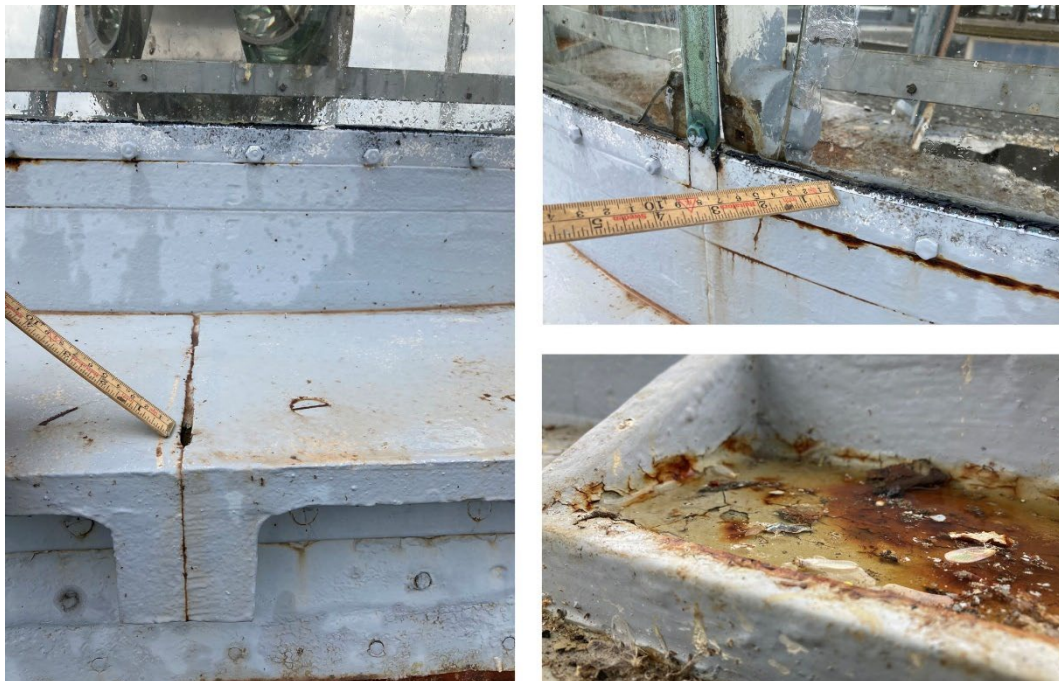
Bilden till vänster. Det nedre svängda hammarbandet som tillkom 1903.  
Bilden uppe till höger. De välvda glasen som ersatta tidigare plana 1903.  
Bilden nere till höger. Detalj av nedre hammarbandets insida med uppsamlingsränna för kondensvatten.

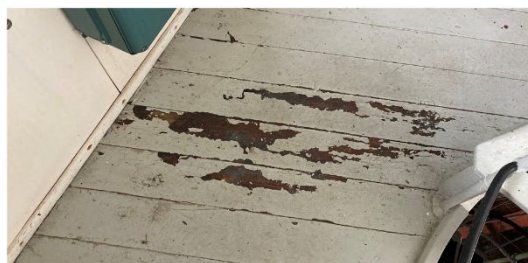
Bilden till vänster. Nuvarande fyrlins vilar på det gamla gjutjärnsfundamentet.  
 Bilden uppe till höger. Luckan upp till lanterninens golv.  
 Bilden nere till höger. Vaktrumets golv är bemålat med diffusionstät färgtyp.
