Titel: Vårdprogram Stora Karlsö fyrplats

Utgiven av: Länsstyrelsen i Gotlands län

Inventering och dokumentation av Fyr & bostadshuset på St Karlsö har utförts under sommaren och hösten 2021. Vårdprogrammet färdigställdes under våren 2022.

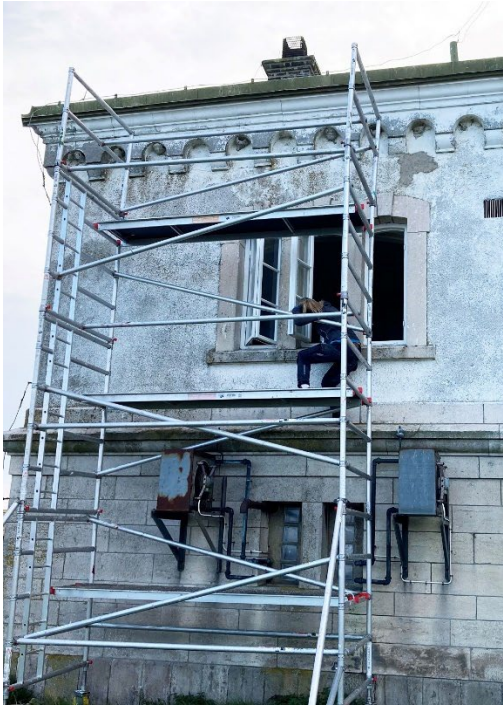
Bilden till vänster. Fasaderna behandlades avseende påväxt av alger.
Bilden till höger. Helrenovering av fönsterbågar till fyrbyggnaden Karlsö Jagt- och Djurskyddsföreningen AB. Foto 2021

sprickor och putsskador skall hållas under uppsikt. Spritputsen behöver löpande rengöras från alger. Tester med algborttagningsmedel "kalkosol" har genomförts under 2020 - 21. Metoden behöver utvärderas närmare då och effekten ej är verifierbar förrän året efter behandling.

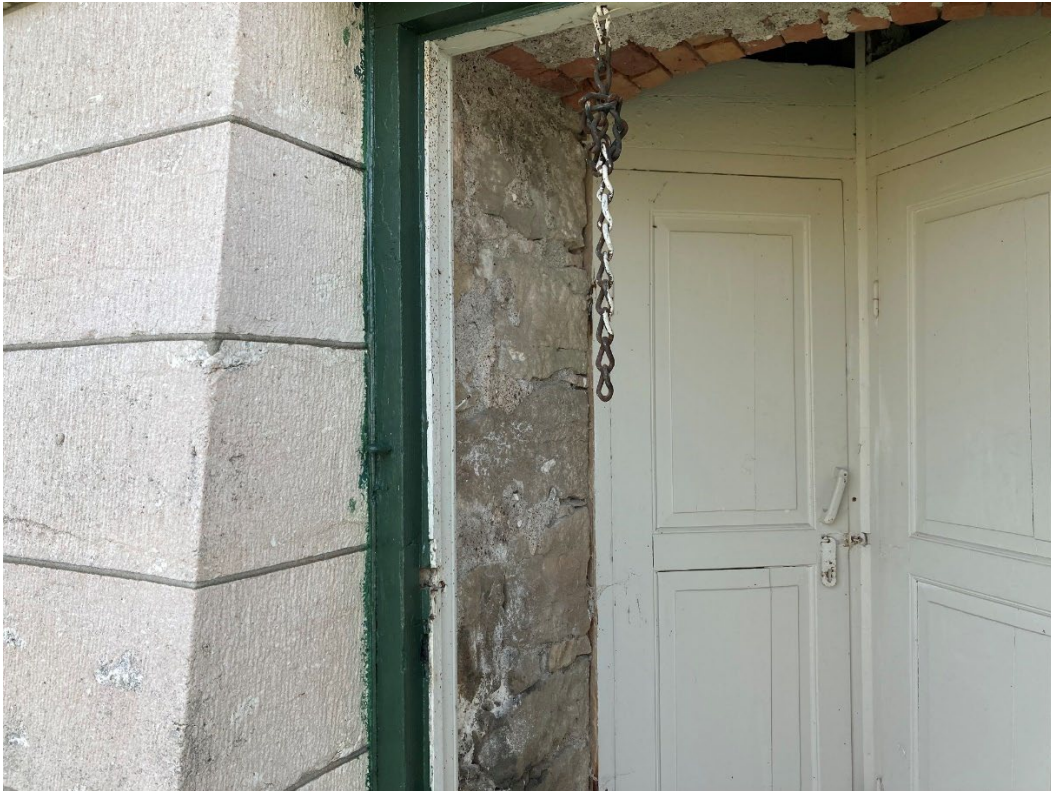
Ingång till matkällare i botten av fyrtornet. Den fint tandhuggna ytan på murverkets utsida övergår till grovhuggen kalksten på insidan.

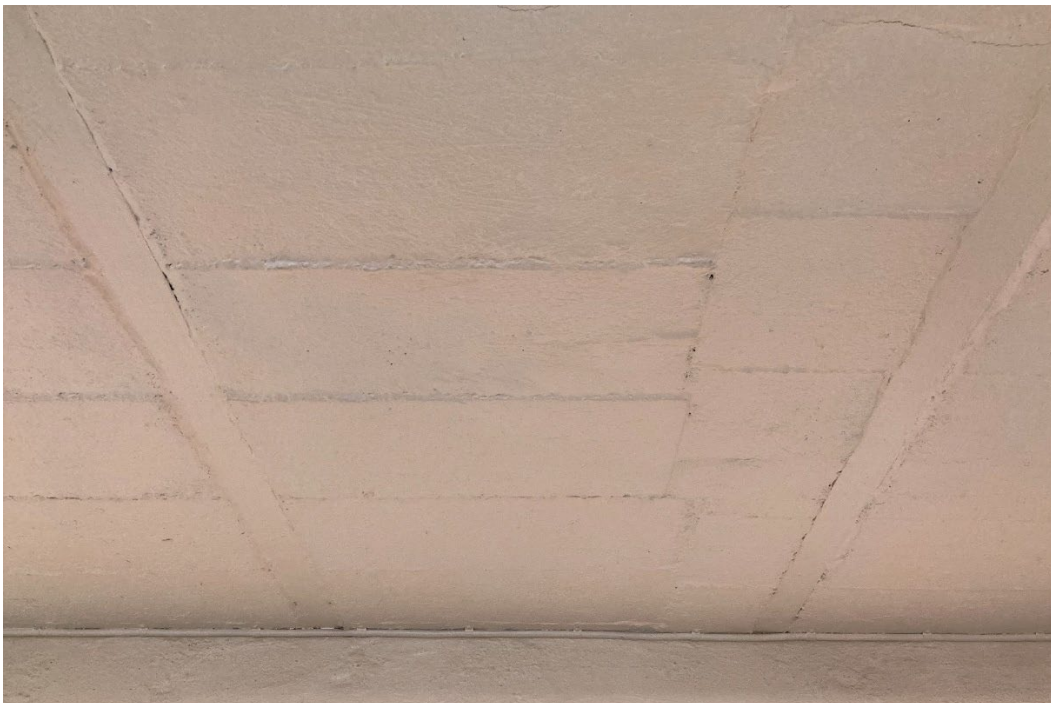
Källarbjälklag av betong gjutet mot brädform med ingjutna, bärande järnbalkar.

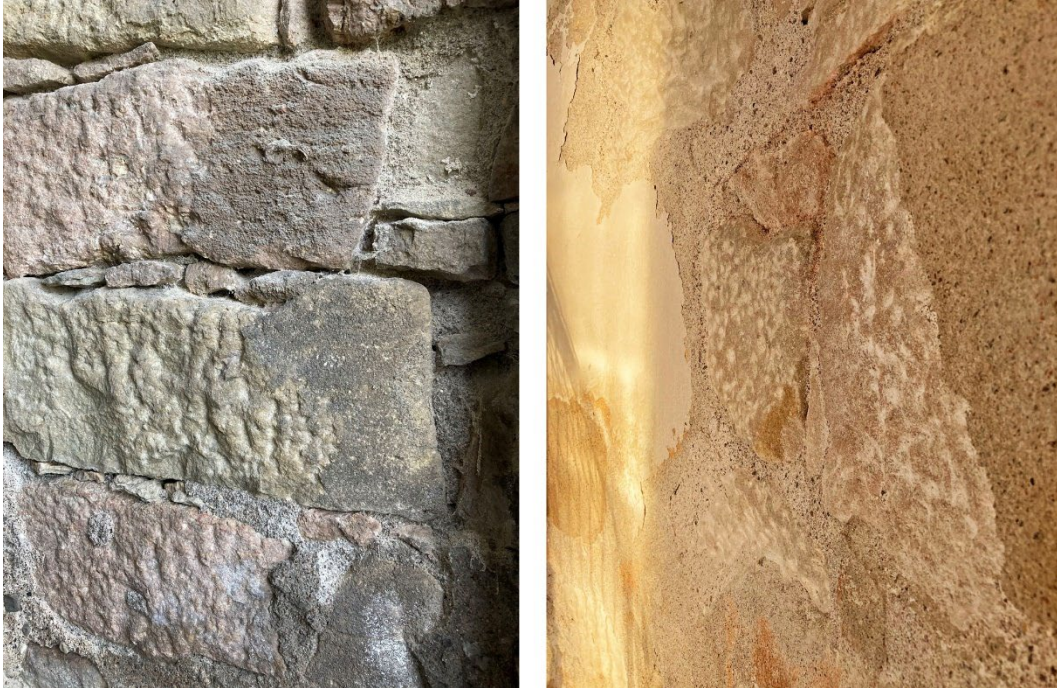
Bilden till vänster. Sockelns murverk. Horisontellt staplade kalkstensblock med inkilade mindre stenar i fogarna. Bilden till höger. Insida av fyrtornet. Insidans stenar står vertikalt med flatsidan inåt fyrtornets trapphus, ett ovanligt sätt att bygga som ställer frågor om murens uppbyggnad i själva fyrtornet.

I fyrtornet löper en trappa av betong längs med ytterväggen var infästning är svår att utläsa. Uppbyggnaden av fyrtornets murverk och infästning av betongtrappa bör undersökas närmare. Fyrtornets murverk har en hög fukthalt varför korrosionen är omfattande på inmurade järndetaljer.

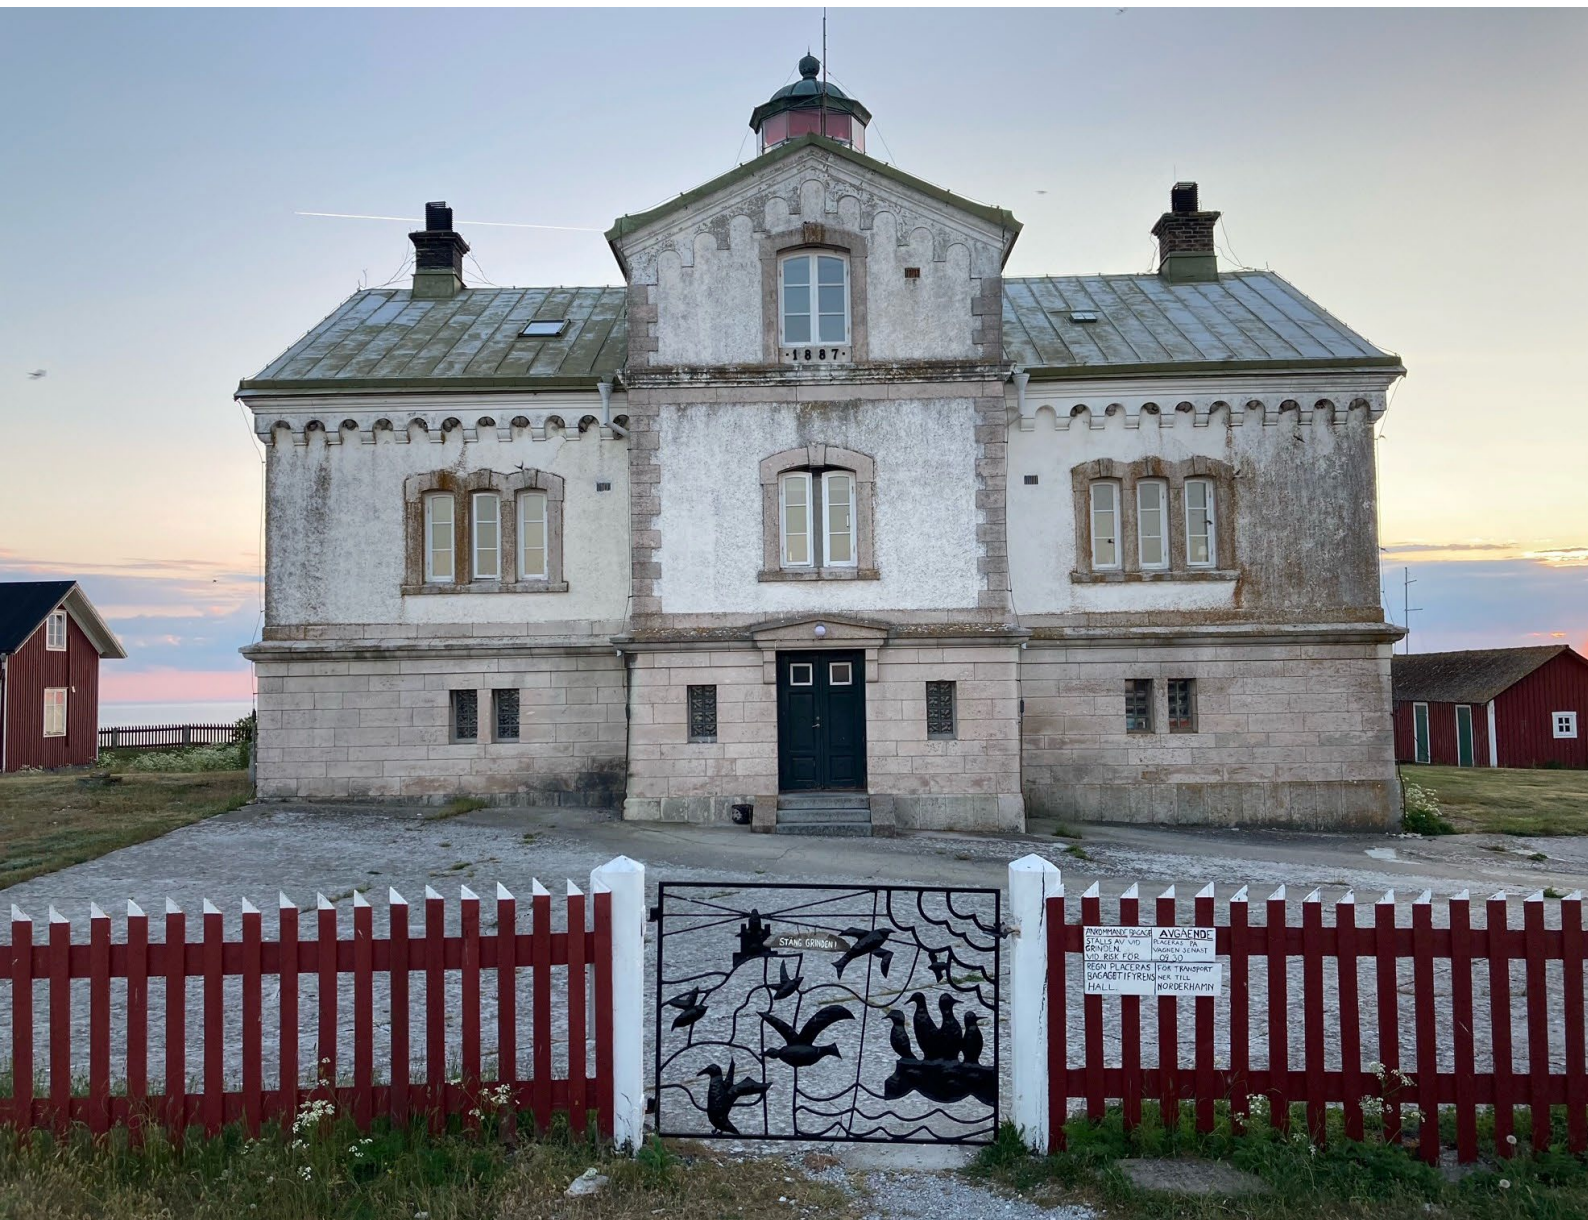
Den höga sockeln vilar på en bredare bas av vertikala stenar. Marken sluttar från söder mot norr och nivåskillnaden som tas upp i första skiften är ca 0,6m. Marklutningen har nyttjats vid gjutandet av betongplattan för insamling av regnvatten.

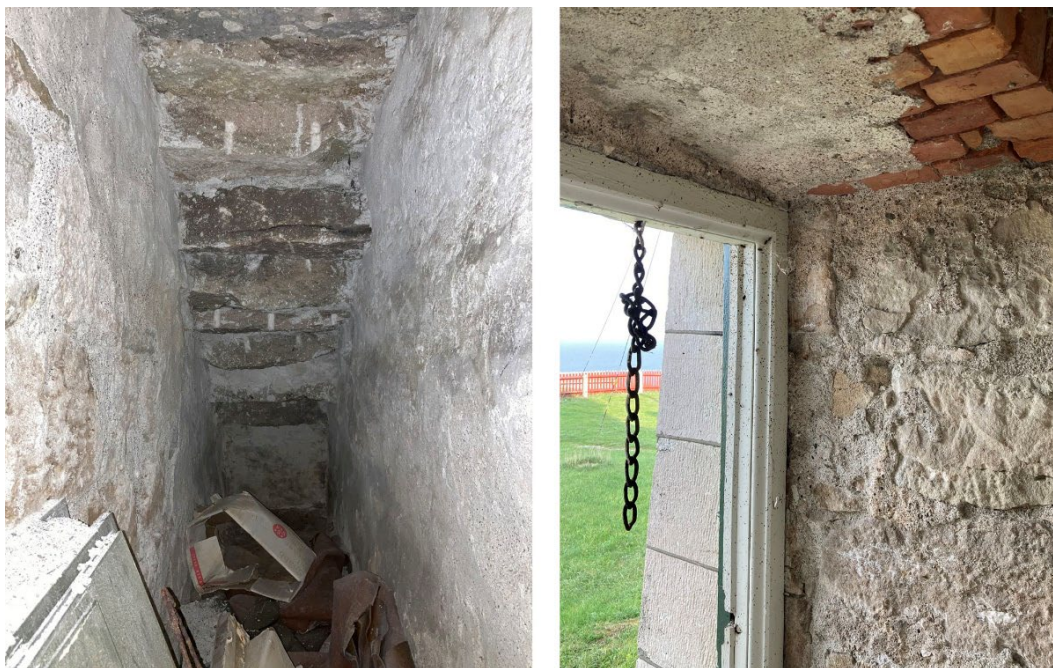
Bilden till vänster. Undersidan på huvudtrappan av grovhuggen sten. Spår efter borrhålen för klyvning av stenen syns.

Bilden till höger. Första våningens skalmur med finhuggen utsida och grov insida för putsning. Ovan dörröppningen ett slaget tegelvalv.

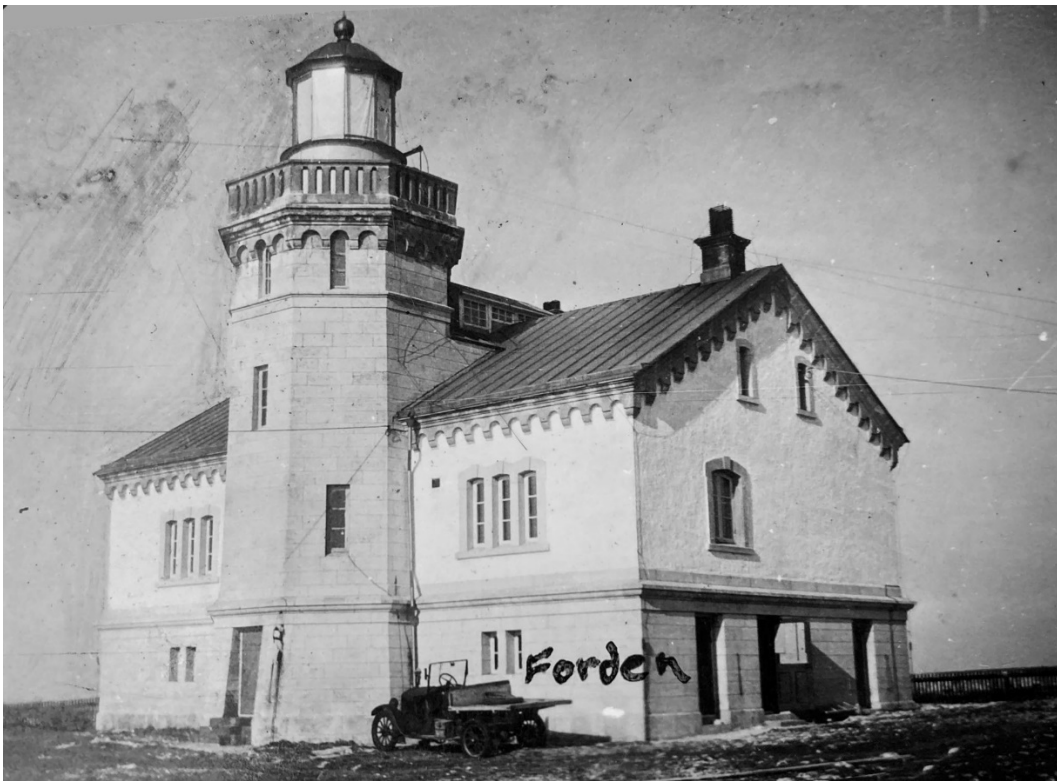
Fyrbyggnaden har fått ett svart falsat plåttak. Foto tidigt 40-tal, Sven Jakobsson privat. Parkerad vid fyren den T-ford -26 som nyttjades till transporter från Norderhamn mm

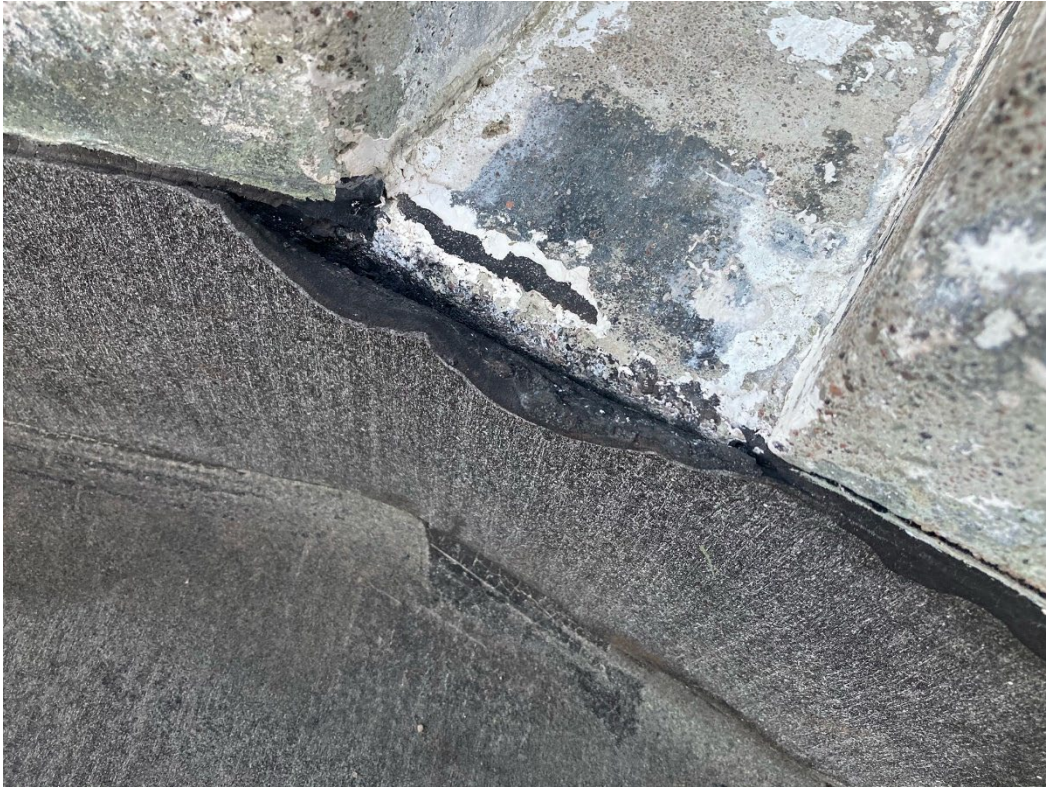
Takterrassens tätskikt är uppvikt och helsvetsat mot balustradens betong.

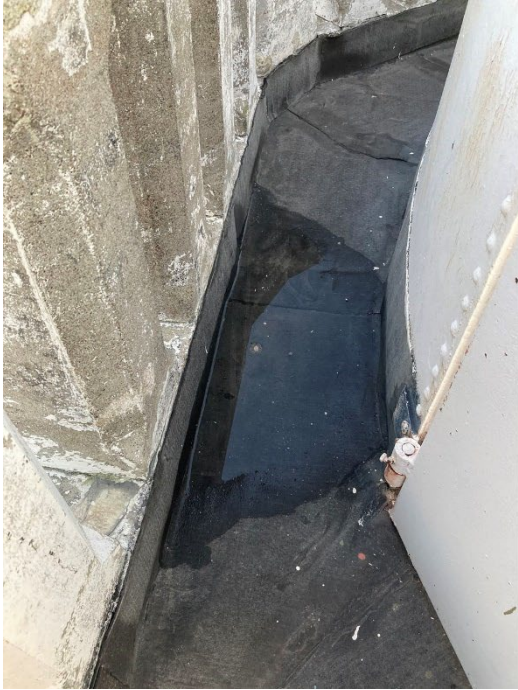
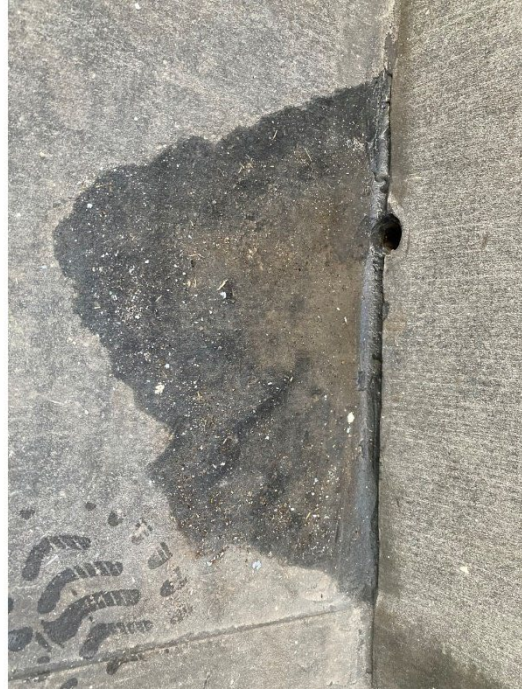
Bilden till vänster. Vertikalt utloppsrör i tätskiktet (vid inventering igensatt av sand)
Bilden till höger. Horisontellt utloppsrör genom balustraden.

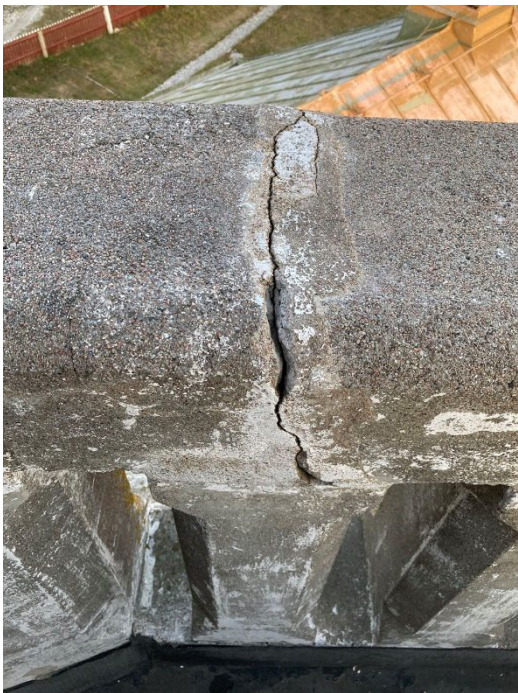
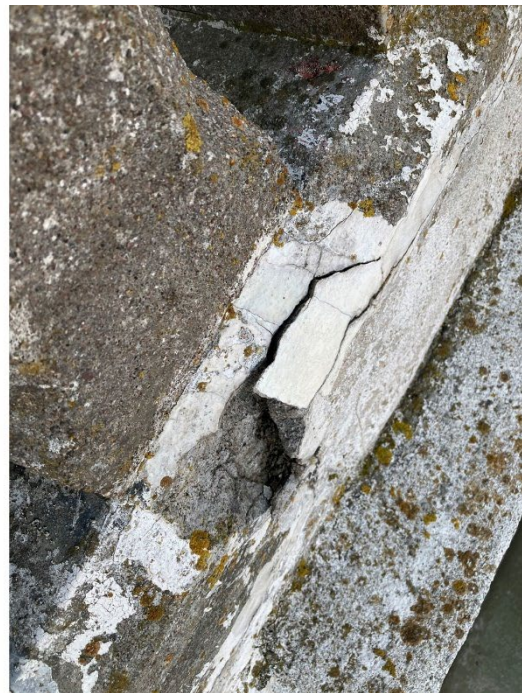
Betongbalustraden runt fyrterrassen är den ursprungliga från 1887, ett tidigt exempel på betong som byggnadsmaterial i utsmyckningar.

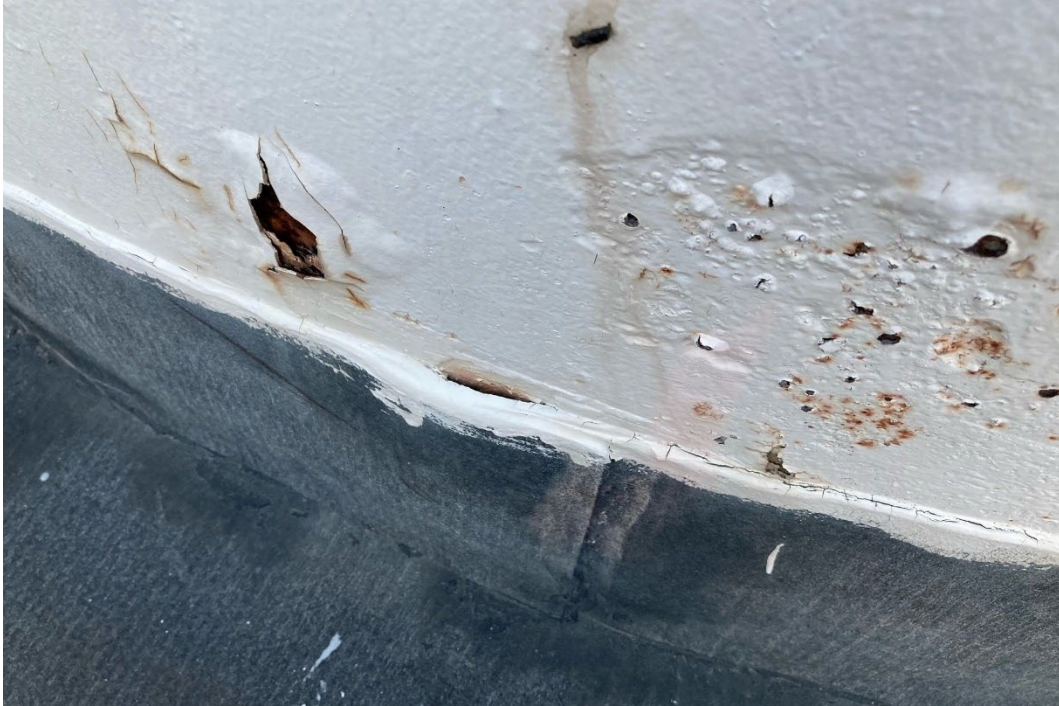
Gummiduken är uppvikt och helsvetsad mot stålplåten i lanterninen.

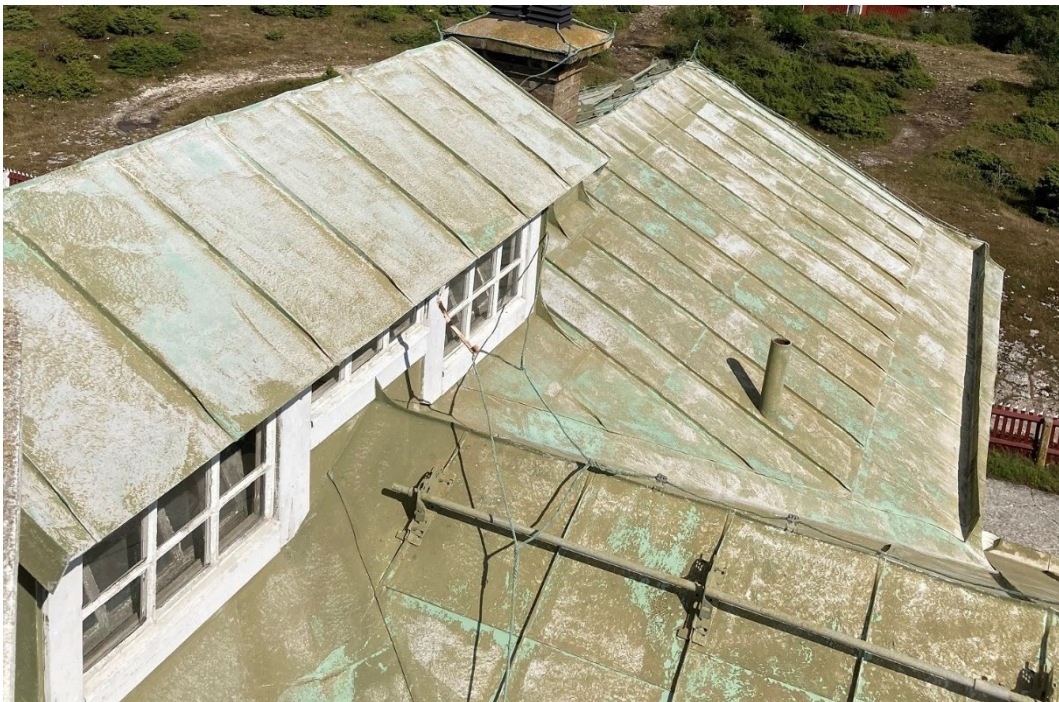
Den nuvarande, påbyggda, skyligheten över trapphuset täcker in den ursprungliga.

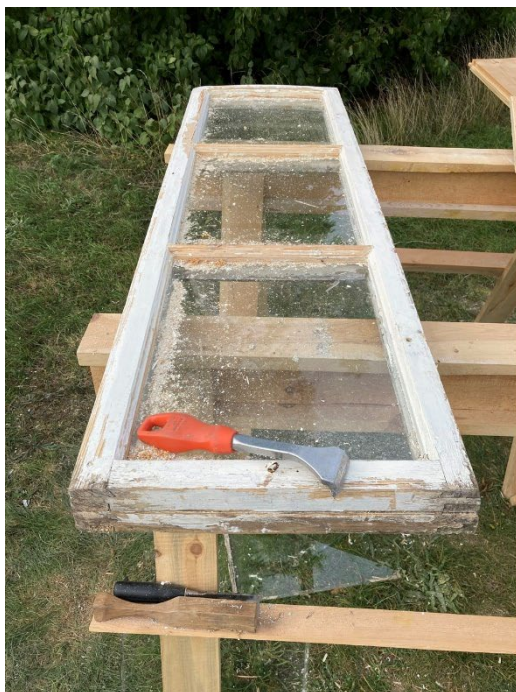
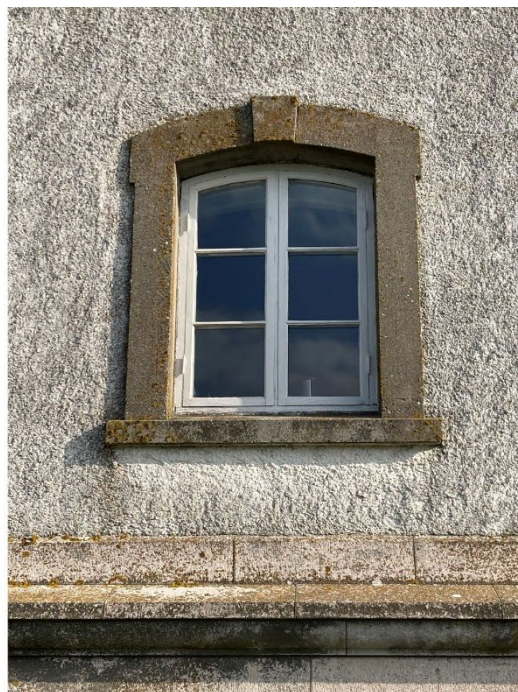
Bilden till vänster. Båge med välvt överstycke under renovering utförd av Karlsö Jagt- och Djurskyddsföreningen AB. Foto 2021.

Bilden till höger. Helrenoverat fönster i Fyren 4, fasaden mot söder. Karlsö Jagt- och Djurskyddsföreningen AB. Foto 2021.

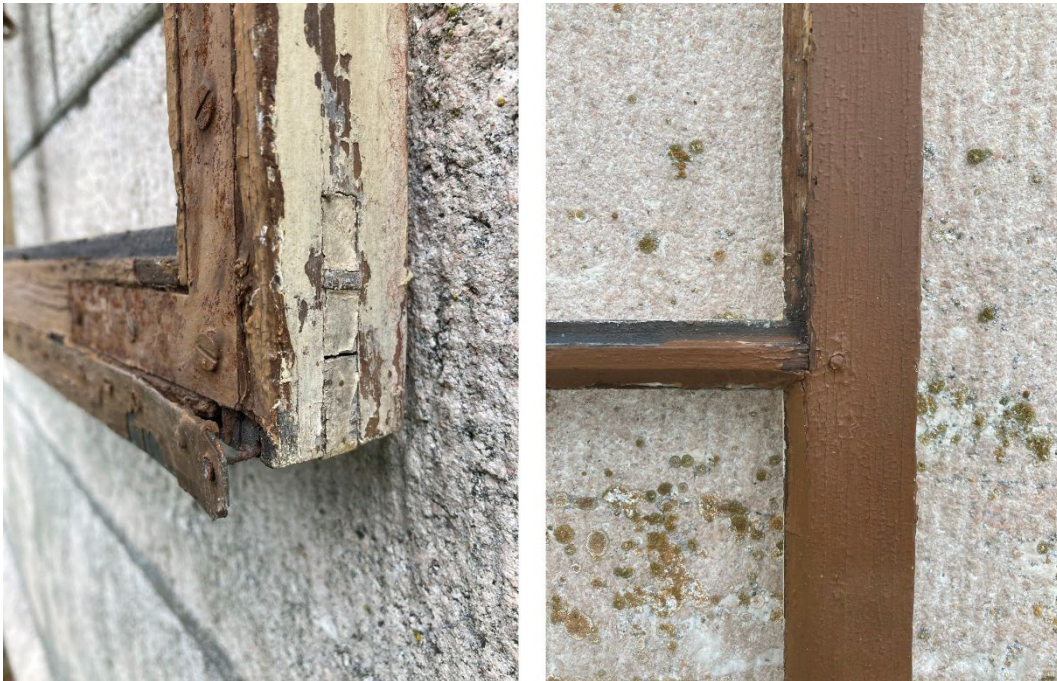
Ursprunglig enkelbåge med påsikad plåtremsa. Originalkulör troligen mörkockra.

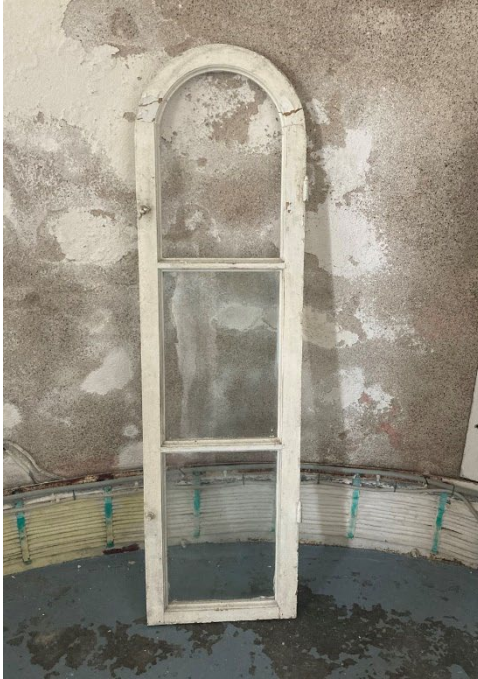
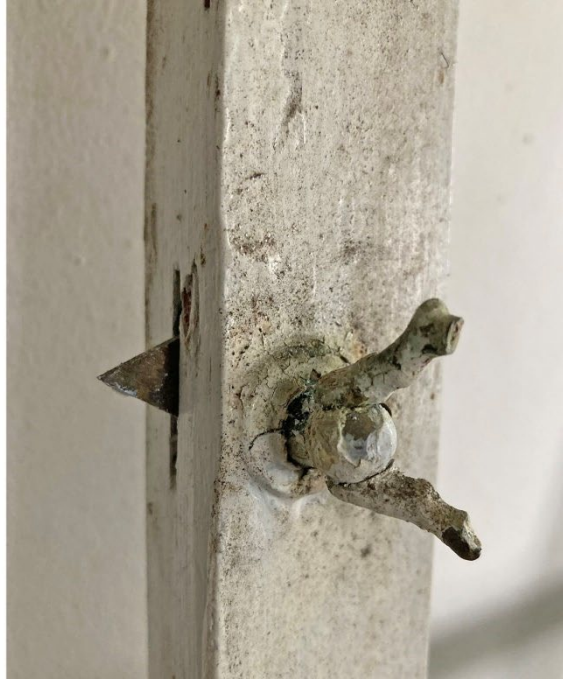
Ursprunglig inåtgående enkelbåge i fyrornets trapphus från 1887. Öppningsbeslag. Bågarna finns förvarade i förrådsutrymme utanför vaktrummet.

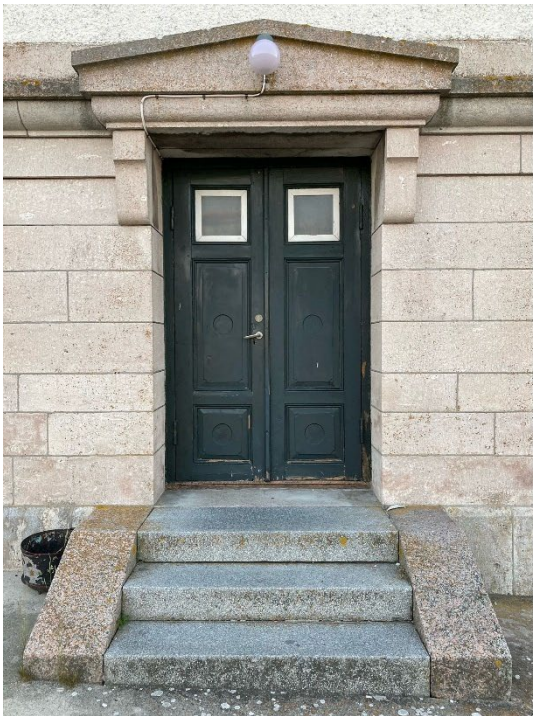
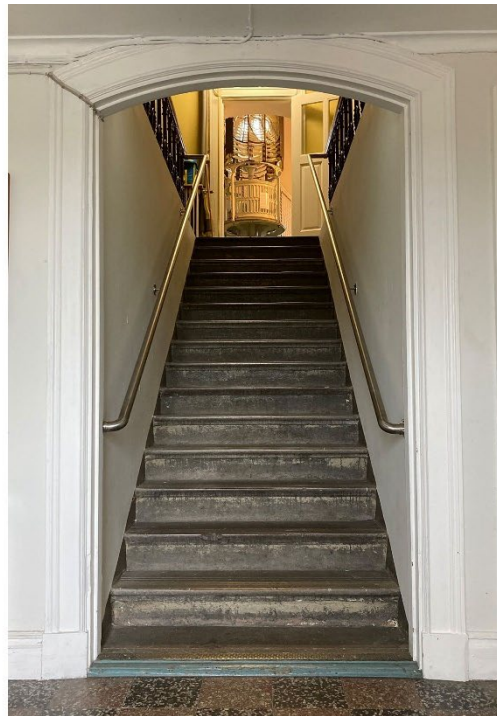
Bilden till vänster. Entrédörren av ek. Trappa och trappsidor av granit.
Bilden till höger. Ingången till huvudtrappan där det tidigare satt en glasad pardörr.

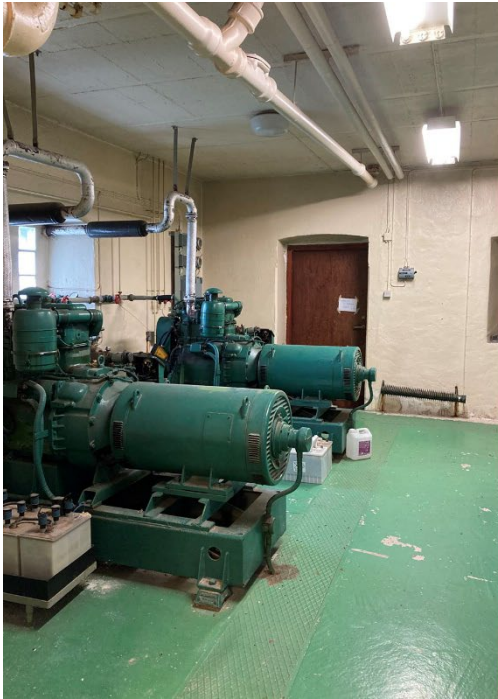
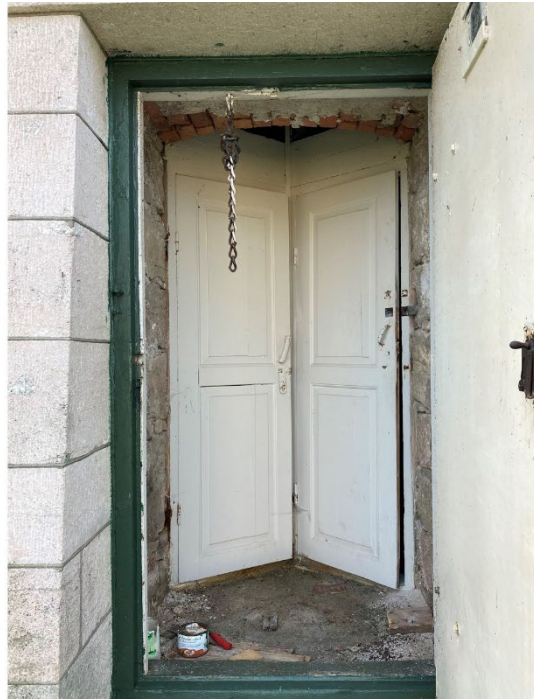
Bild till vänster. Maskinrum för reservkraft (108) , fd tvätt och bakrum.
Bild till höger. Den tvådelade matkällaren (106-107) för fyrmästare och fyrvaktare i botten av fyrtornet. Ingången sker utifrån.

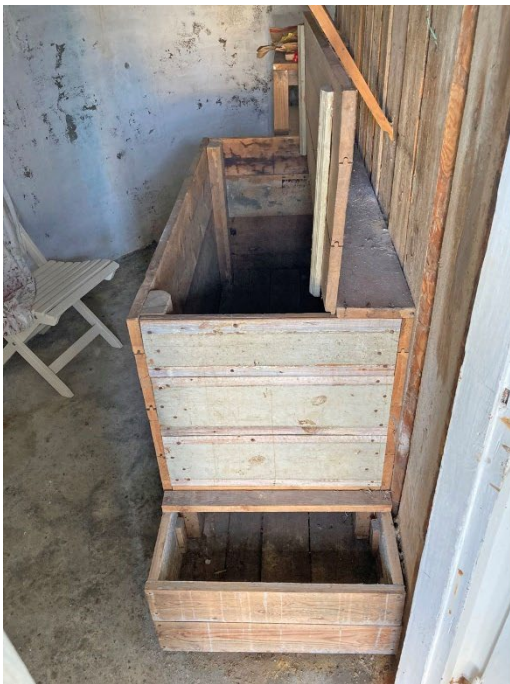
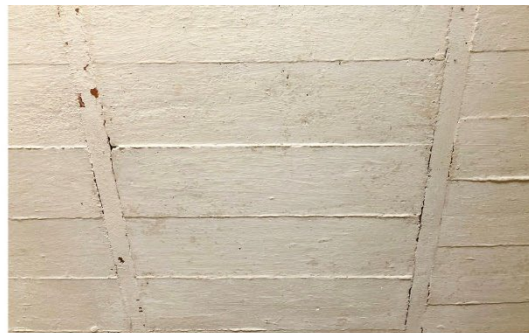
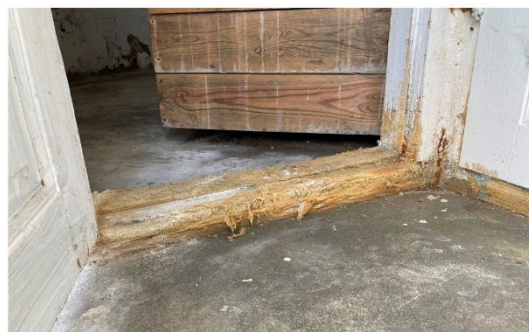
Bild till vänster. Potatislår i den norra matkällaren (107).
Bild uppe till höger. Betongvalvet mellan markplan och första våningen. Bilden nere till höger. Tröskel in till den norra matkällaren (107).

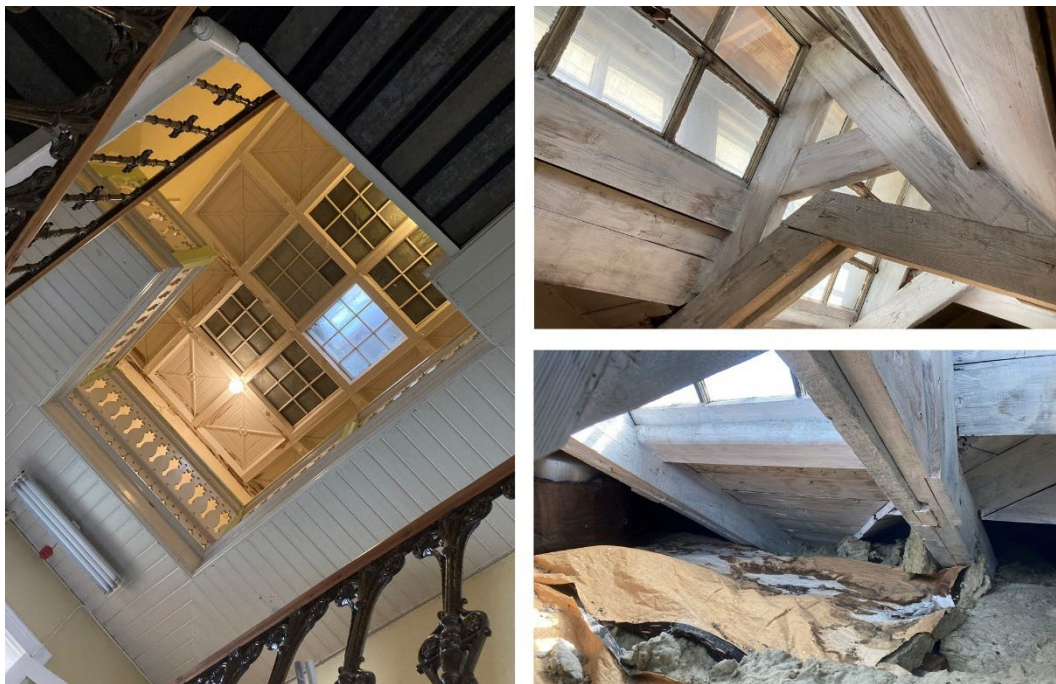
Bilden till vänster. Undertakets glasparti sett från huvudtrappan. Ett fack rensat från isolering visar hur mycket dagsljus som kommer in.

Bilden uppe till höger. Den ursprungliga skyligheten med sina snedställda bågar. Bilden nere till höger. Ett tjockt lager mineralullsisolering täcker undertaket av glas.

Vid inventeringen av fyren 2021 togs isoleringen tillfälligt bort i ett glasfack för att undersöka effekten av dagsljuset i trapphallen. Att öppna upp ljusinsläppet skulle återskapa ett arkitektoniskt värde som gått förlorat samt stärka upplevelsevärdet.

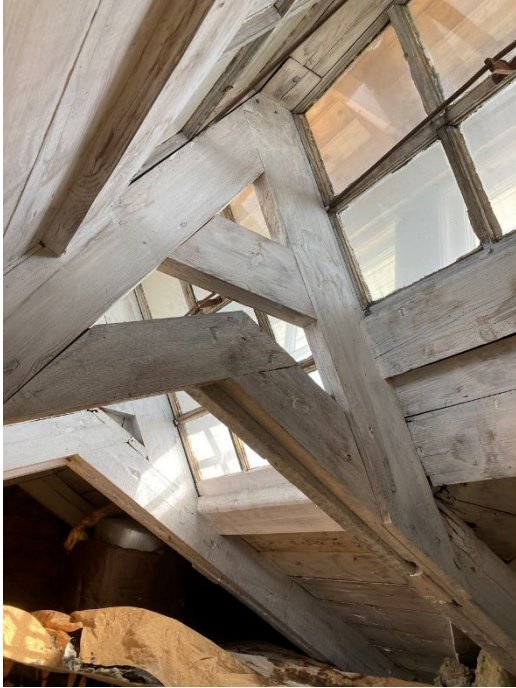
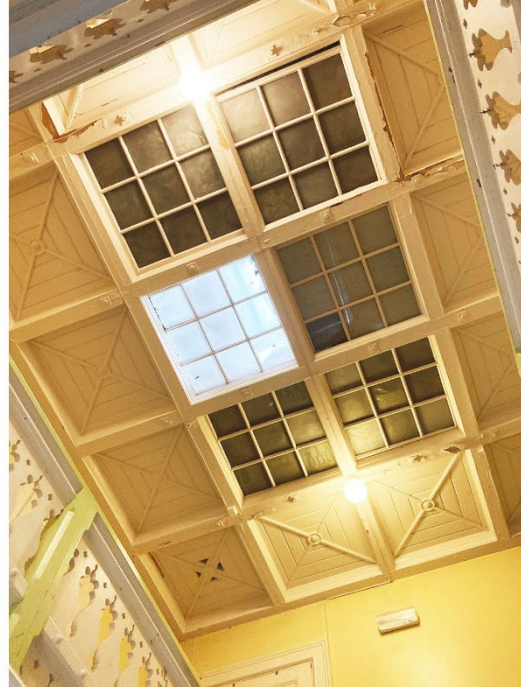
Bilden till vänster. Den ursprungliga skyligheten med vinklade glas.
Bilden till höger. Undertaket består av ett ramverk av kraftiga träbjälkar.

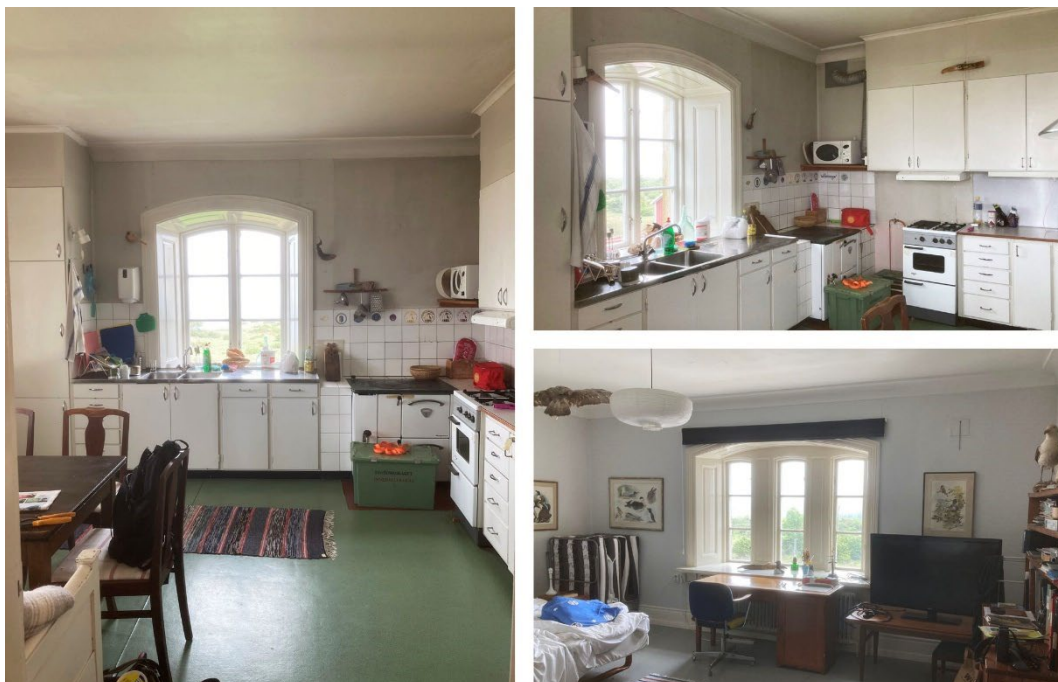
Takuppstigningsanordning saknas till skorstenen varför den ej kan godkännas. Även köksfläktens imkanal är ansluten till befintlig röckanal men kräver ej sotning. Det norra fönstret ovan diskbänken är ej ursprungligt men omfattningen är gjort i kalksten likt övriga.

Bild till vänster. Tillsynsmannens lägenhet kök (204). Fönster mot norr ovan diskbänk. Bilden uppe till höger. Tillsynsmannens kök (204). Vedspis finns kvar men ej i bruk. Bilden nere till höger. Tillsynsmannens vardagsrum (206) med fönster mot väster och havet.

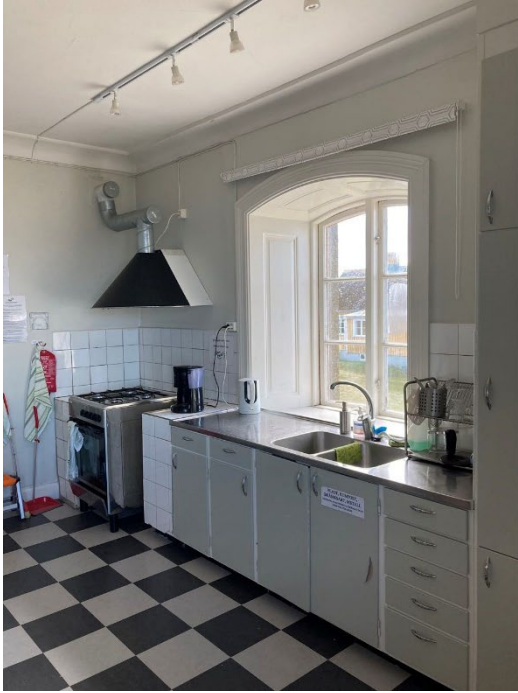
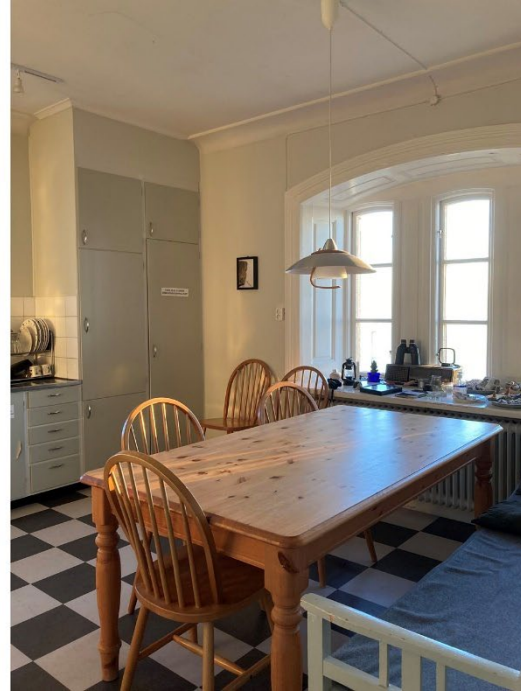
Det södra fönstret ovan diskbänken är upptaget 1937 vid ett mer omfattande upprustningsarbete. Omfattningen är gjort i formgjuten betong till skillnad från övriga fönsteromfattningar av kalksten.

Bild till vänster. Fd. Fyrmästarens lägenhet kök (210). Fönster mot söder ovan diskbänk.
Bilderna höger. Fd. Fyrmästarens lägenhet kök (210). Fönster mot väster.

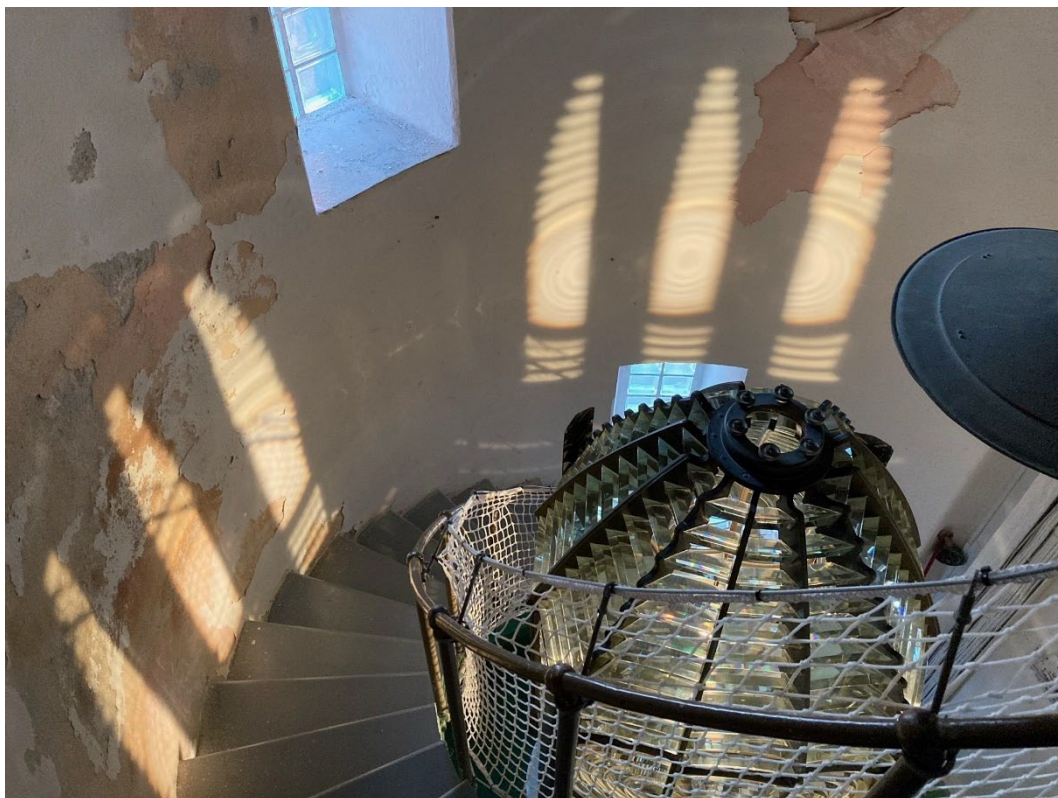
Den ursprungliga linsen skapar spännande ljusreflexioner i det cylindriska trapphuset.

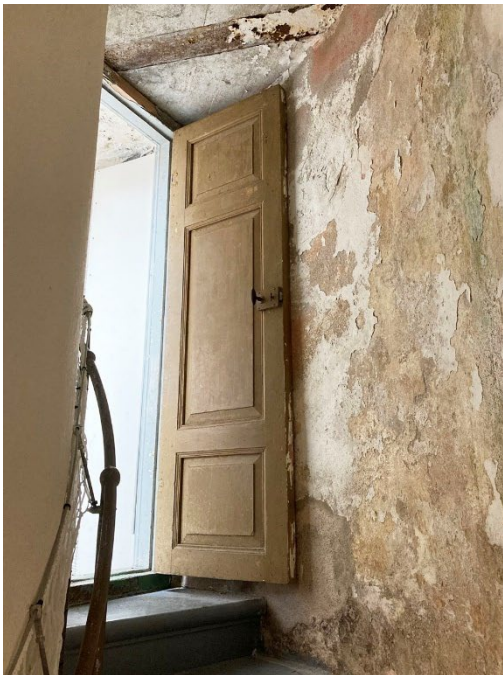
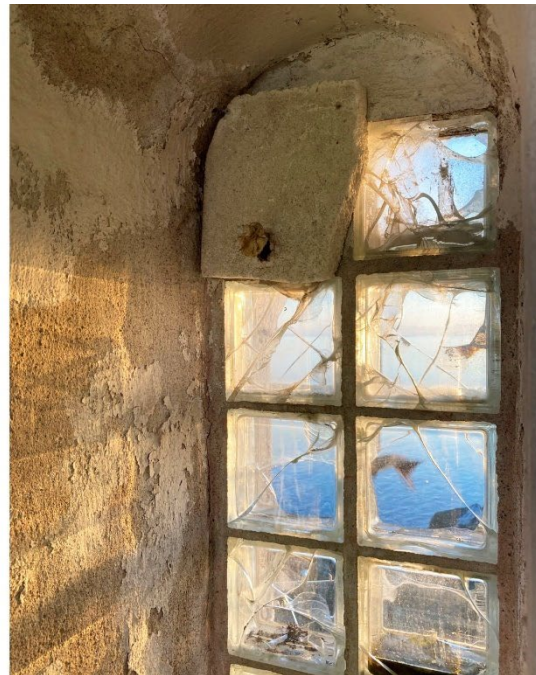
Bilden till vänster. Dörren till våningsplan med vaktrummet. Bilden till höger. Nästan samtliga betongglas i fyrtornet var vid inspektionen spräckta och några saknas helt. Hål är tätade med bruk och frigolit. Ursprungligen satt här inåtgående träbågar med enkelglas.

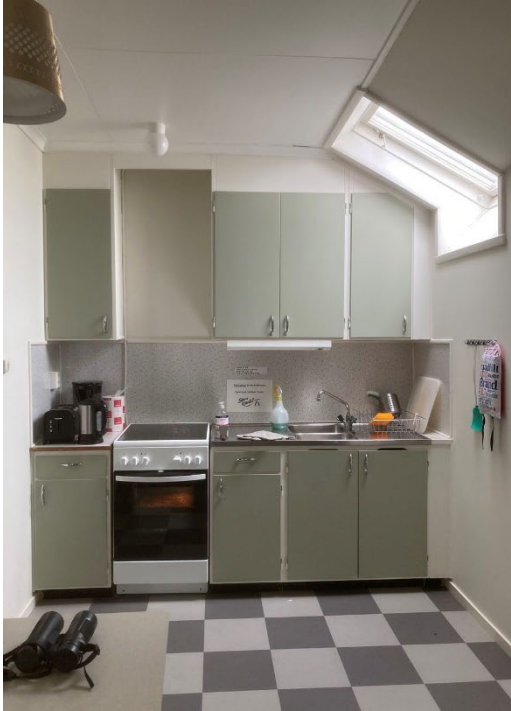
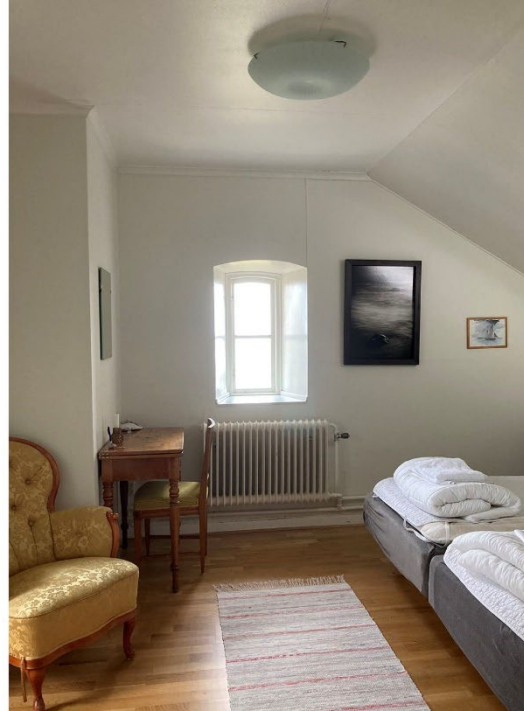
Lägenheten på vinden har nyttjats av Sjöfartsverkets personal men även för uthyrning till besökare. Köksinredning från slutet 60-talet då lägenheten inreddes. Eget kök och badrum. Lägenheten bör bevaras i nuvarande skick då den visar standarden som den sista fyrpersonalen hade innan avbemanningen 1974. I lägenheten finns två takfönster troligen från 1968. Livstidscykeln för dessa takfönster bedöms ha överskridits.

Bild till vänster. Sjöfartsverkets lägenhet, kök byggt 1968 (308).
Bild till höger. Sjöfartsverkets lägenhet, sovrum (307).

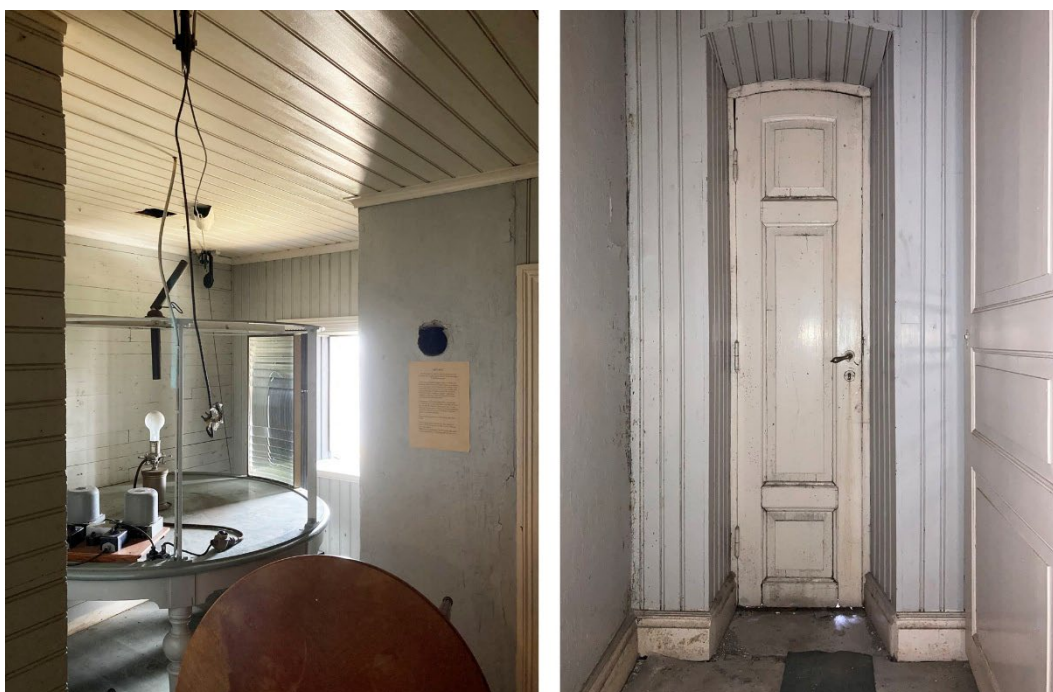
Bild till vänster. Utrymmet för bifyren (302).

Bilden till vänster. Den mycket smala dörren ut till balkongen.

Balkongen är gjuten i betong men vilar på en ram av järnbalkar stödda av tre konsoler. Järnbalkarna går genom murverket och är förankrade på insidan av ytterväggen i bjälklaget. Ramen är sammanfogad med nitförband. Konsolerna är förankrade på utsidan av murverket. Ett stålräcke med krysstag är nitat i den bärande järnbalksramen. Räcket är mycket lågt och öppet varför det är viktigt att besökare ej ges tillåtelse att vistas på balkongen. Idag är dörren låst, nyckel förvaras hos tillsynsmannen. Balkongens konstruktion och skick bör undersökas noggrannare då det finns en hel del rostangrepp i järnkonstruktionen.

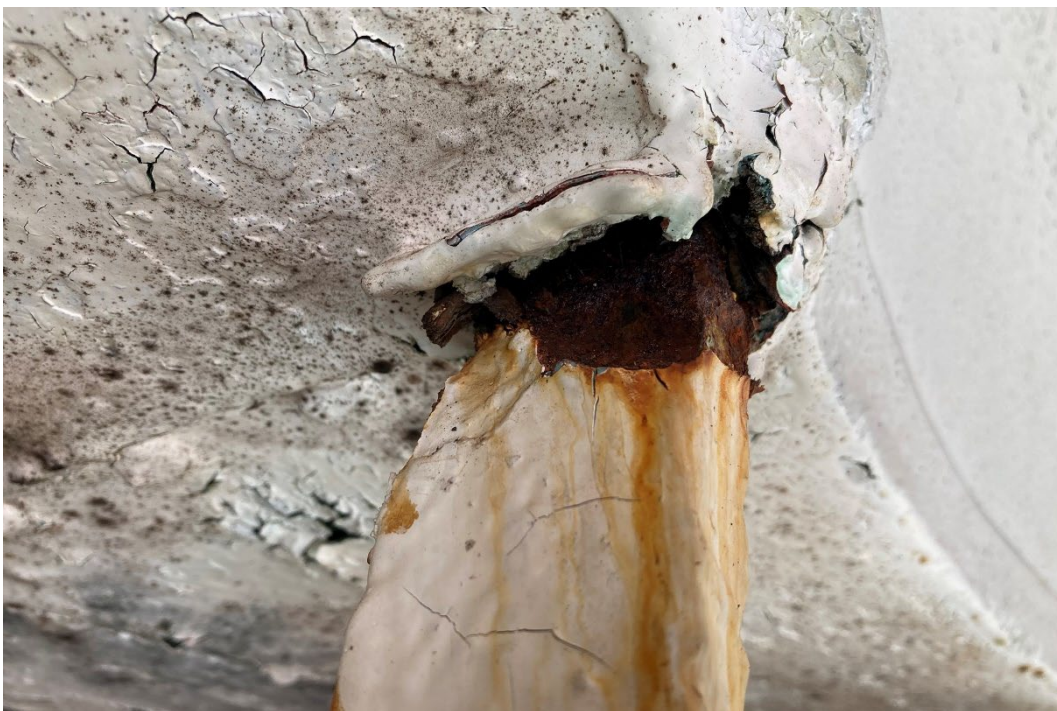
Lanterninens järnstomme var vid inspektionen bitvis mycket rostangripen.

Del av järnstommen som bär upp kupoltaket.
