Titel: Vårdprogram Stora Karlsö fyrplats

Utgiven av: Länsstyrelsen i Gotlands län

Inventering och dokumentation av Fyr & bostadshuset på St Karlsö har utförts under sommaren och hösten 2021. Vårdprogrammet färdigställdes under våren 2022.

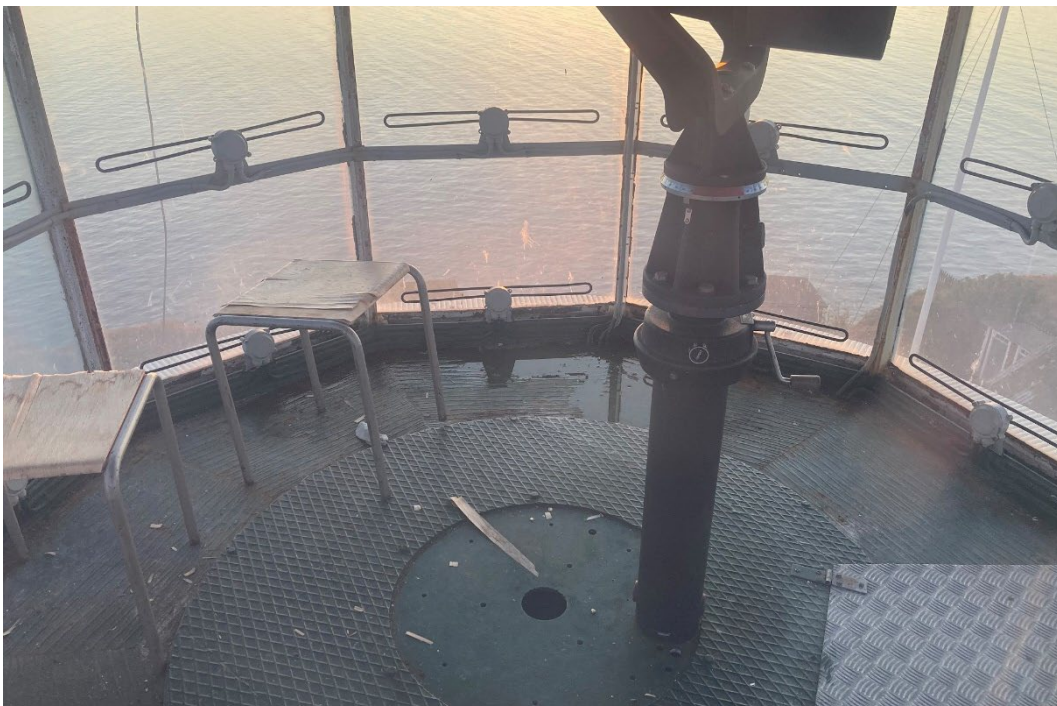
Lanterninen har tidigare haft värmelement för att motverka kondens på insidan av glaset. Ursprungligt glas utbytt mot plexiglas.
