# Biotopkartering av fyra gotländska vattendrag

Rapport nr 4 2004 från Länsstyrelsens livsmiljöenhet

LARS VALLIN OCH PETER LANDERGREN

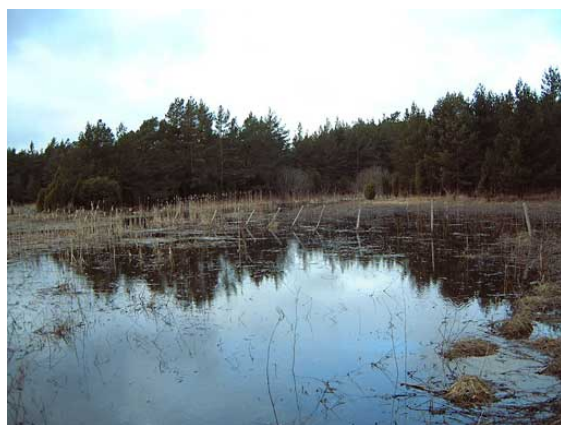
Bild 1. Hultungsåns mynningsområde en februaridag 2002. Vid höga flöden svämmar ån över sina bräddar i de nedre delarna och ån är här också brackvattenspåverkad vid höga vattenstånd i Östersjön..

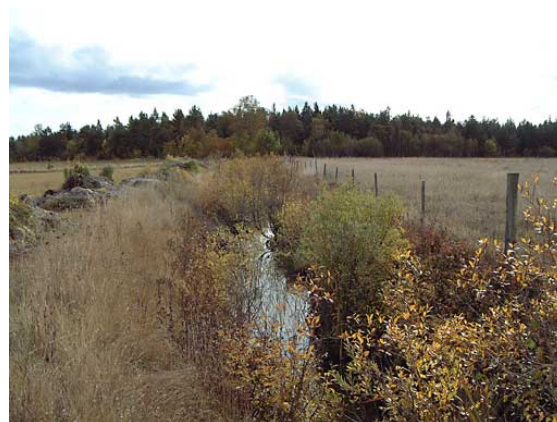
En knapp kilometer från mynningen ändrar ån åter karaktär. På en sträcka av nästan två kilometer är ån här kanaliserad och rinner genom odlingslandskap (bild 6).

Bild 6. Kanaliserad del av Hultungsån. Bilden är från september 2002 då ån höll betydligt mera vatten än vid inventerinstillfället i september 2004.

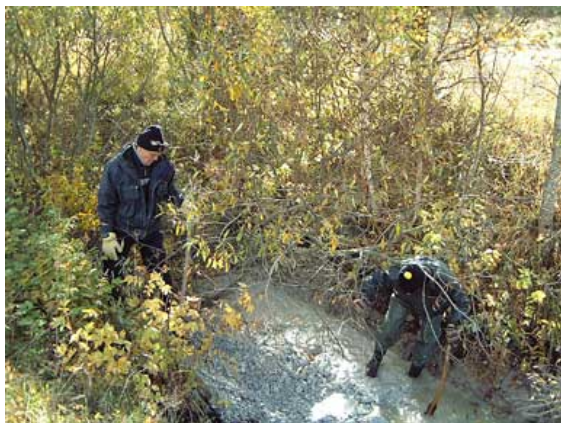
Bild 7. Konstruktion av lekplats för havsöring.

Rensningen har gjorts försiktigt och man har sparat alla videbuskar i ån för att inte öka instrålningen och därmed forcera igenväxningen (bild 7). Åtgärderna har varit lyckade och avsevärt förbättrat förutsättningarna för öring. För att åstadkomma ytterligare förbättringar borde sträckan omges av en skyddszon där plantering av träd på den södra sidan avsevärt skulle öka beskuggningen och därmed hindra igenväxning. Åns mellandel torkar inte ut vilket innebär att den är extra viktig för fisksamhället. På den här delen av Hultungsån finner man också den fina gamla stenbron (bild 8).

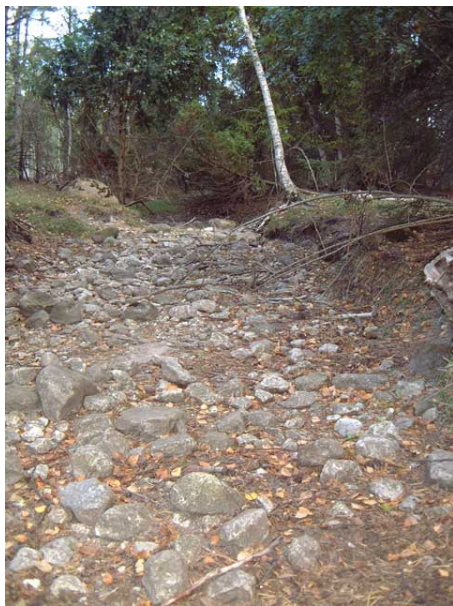
Bild 10. Ovanför odlingslandskapet byter ån karaktär och rinner här en kort bit snabbt strömmande genom barrskog. Som bilden visar var ån vid det här tillfället helt torrlagd.

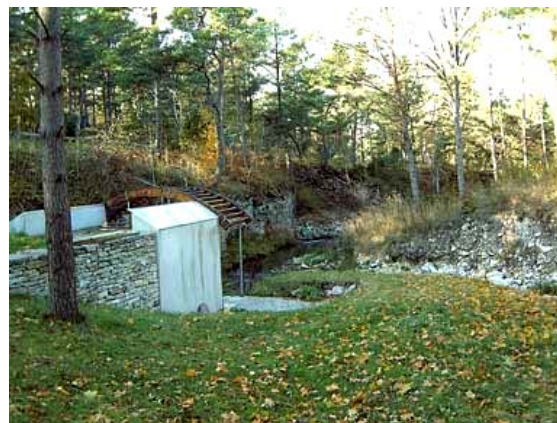
Sträckan närmast nedströms minikraftverket (bild 5) är sedan ett antal år tillbaka förändrad till följd av grävningar när kraftverket byggdes om. Idag har sträckan återfått en del av sitt naturliga utseende och det är återigen bra med öring på denna del.

Bild 5. Kraftverket i Ireån. Vattnet som leds genom turbinerna mynnar till vänster i bild, huvudfåran går till höger.

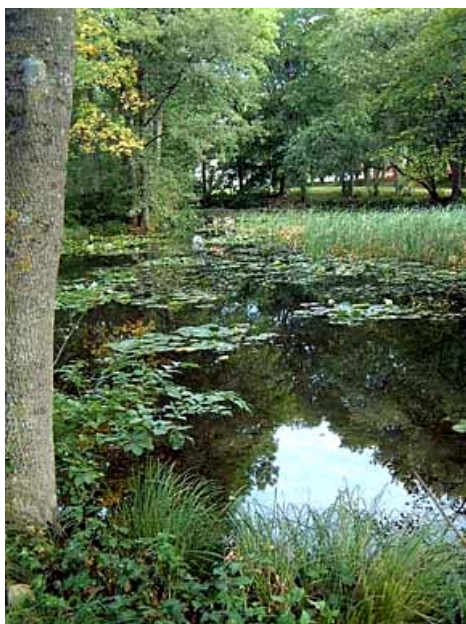
I och i närheten av Tingstäde samhälle har Ireåns ursprungliga karaktär kraftigt påverkats. Stensatta kanter, kulvertering och dammanläggningar (bild 12) har på olika sätt förändrat vattendraget men några stora skillnader sedan den senaste biotop-karteringen har inte kunnat påvisas.

Bild 12. Dammen i Tingstäde samhälle.

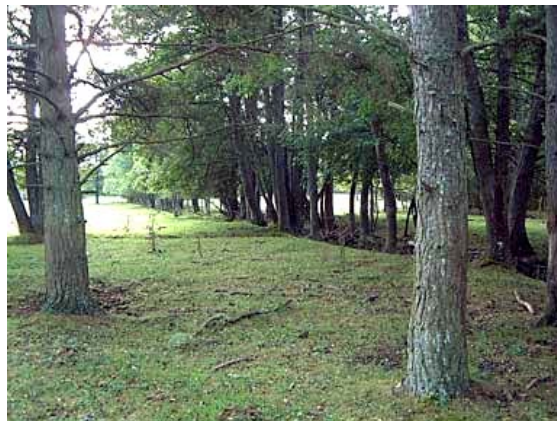
Betande kreatur påverkar även här vattendragets kanter även om beskuggningen bitvis är god med höga träd längs ån (bild 13).

Bild 13. En skuggande skyddszon i betad hagmark i närheten av Tingstäde samhälle.

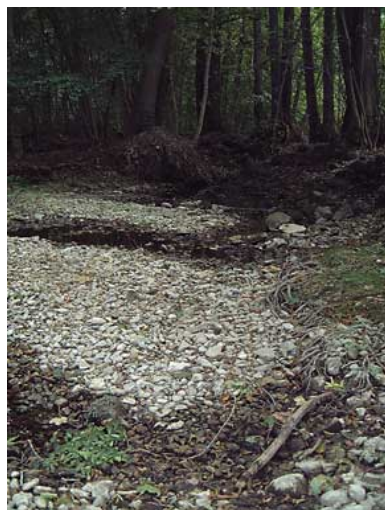
Bild 6. Anlagd lekplats i den övre delen av åns mellersta avsnitt. Torrlagd vid inventeringen i september 2004.

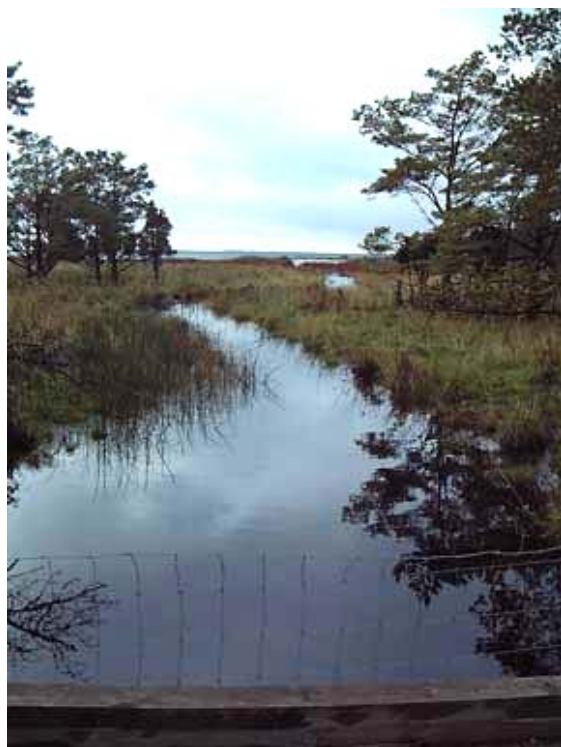
Bild 1. Svajdeåns mynningsområde, kraftigt brackvattenspåverkat. (vattensträcka A1)

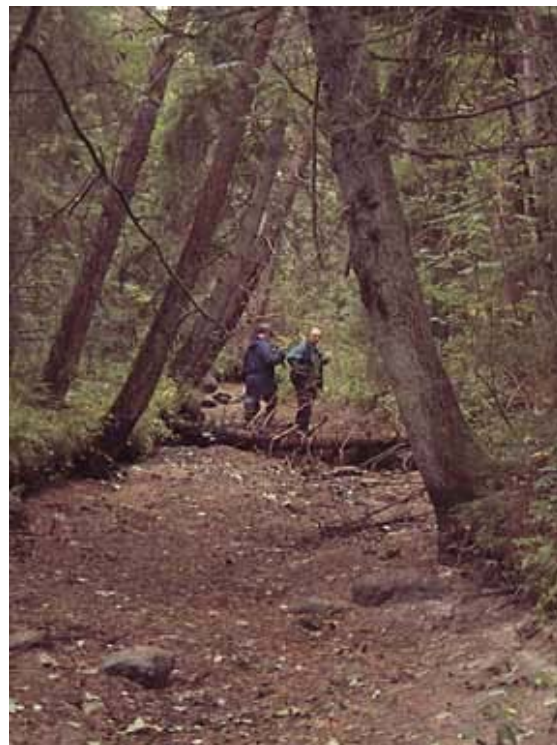
Uttorkning av åns nedre och mellersta delar är årligen förekommande vilket naturligtvis har negativa konsekvenser för fisksamhället. Ovanför mynningsområdet rinner ån under de första fyra kilometrarna i huvudsak genom barrskog. Beskuggningen är i regel mycket bra med gammal skog ända fram till vattendraget (bild 2 och 3).

Bild 2. Ovanför mynningsområdet rinner ån genom barrskog med mycket god beskuggning. Här var ån helt torr vid inventeringstillfället. (vattensträcka A2)

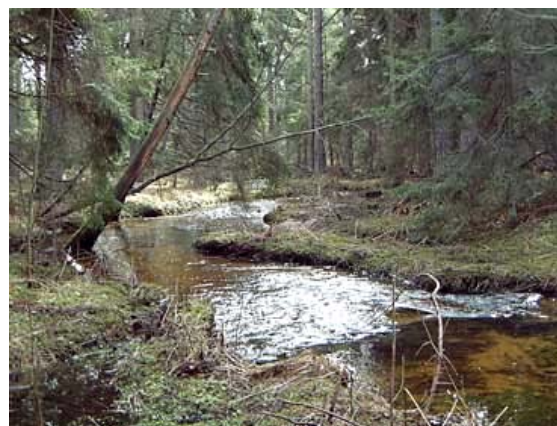
Bild 3. Svajdeån är vid god vattentillgång en mycket fin miljö för öring. (här från mars 2002)

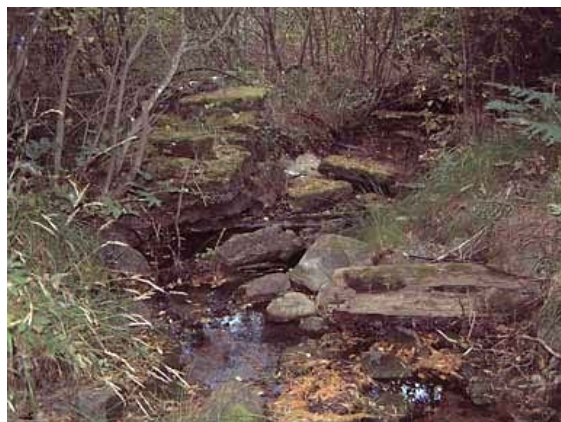
Ån är i stora delar påverkad genom olika grävningar vilket också vallarna längs ån vittnar om. Delvis härrör dessa grävningar från försök att skapa djuphöljor för att hålla kvar vatten under torra perioder. Gamla rester från kvarnar och sågar (bild 4) vittnar också om att ån är rik på kulturhistoria. Exempel på senare exploatering är den lilla damm som anlagts på privat mark mellan gamla och nya

Bild 4. Ett kulturhistoriskt minnesmärke. Här har en gång i tiden en såg funnits. (vattensträcka A5)

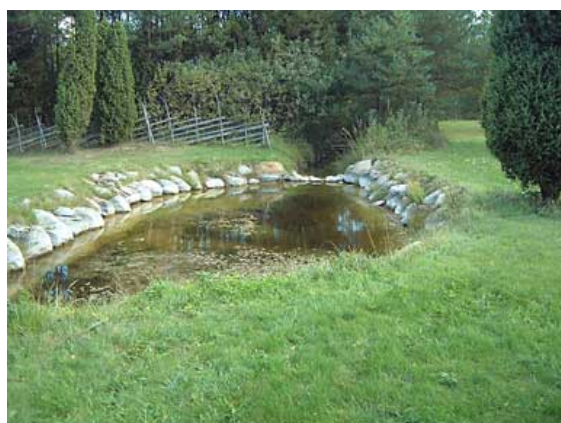
vägen (bild 5) (vattensträcka A4). I dammen observerades en gädda.

Bild 5. Nyanlagd damm på privatmark. (vattensträcka A4)

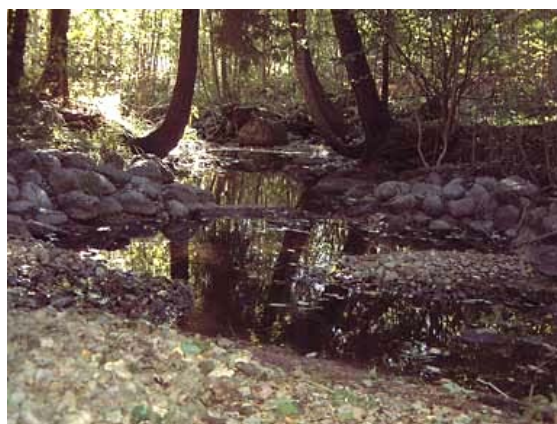
Under inventeringen var ån relativt fisktom upp till landsvägen (riksväg 144) medan det uppströms vägen fanns en del öring av olika årsklasser. Biotopvårdsarbete har pågått i ån sedan senare delen av 1970-talet (bild 6). De sträckor som detta syns på idag är den naturliga fåran genom Ollajvs naturreservat samt från Rudvier och uppströms ca 1,5 km. I dessa områden har man lagt i stora mängder block, sten och grus. Antalet lekplatser och uppväxt-områden är stort.

Bild 6. Exempel på biotopvård, en strömkoncentrator av sten och block. (vattensträcka A3)

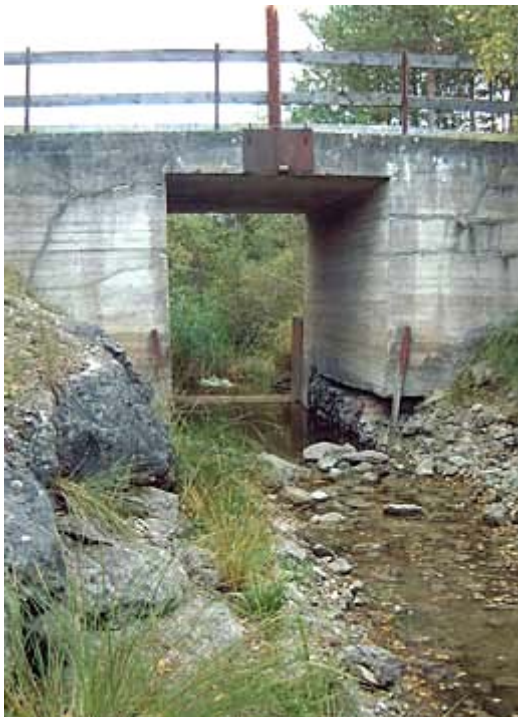
Bild 9. Dammkonstruktion i övre delen av inventeringsområdet.
