HISTORISKA DAMMANLÄGGNINGAR I NORRBOTTENS LÄN

KULTURHISTORISK BEDÖMNING OCH FÖRSLAG TILL BEVARANDE

Länsstyrelsen
Norrbotten

Titel: Historiska dammanläggningar i Norrbottens län. Länsstyrelsens rapportserie nr 9/2010

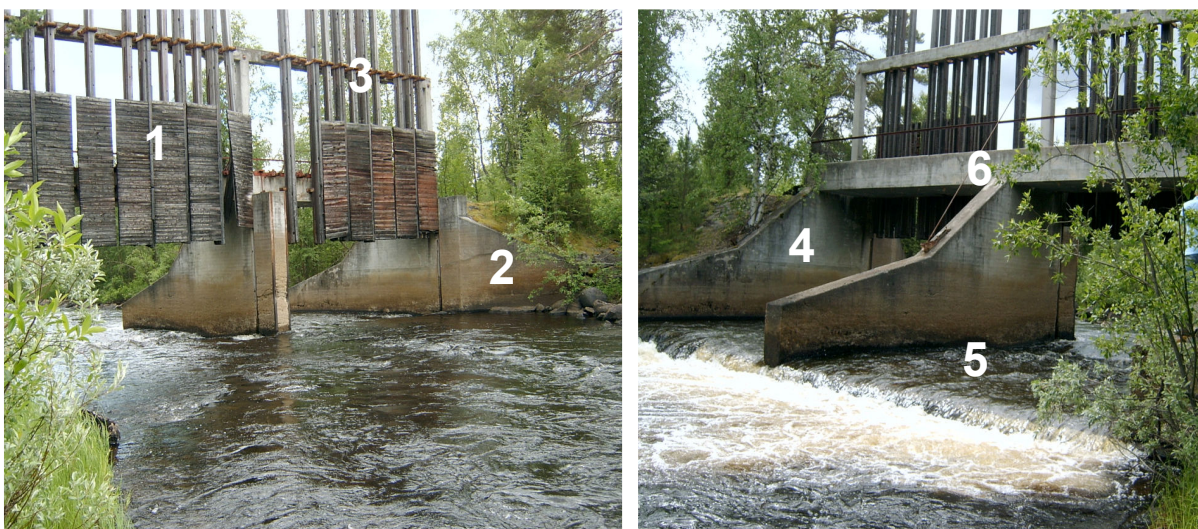
BILD 1 och 2. Exempel på luckdamm med utskov av helgjuten betong (kategori IIIA). 1: Luckor som reglerar vattenflödet, 2: Utskov som håller upp själva dämmningskonstruktionen, 3: Luckstolpar för justering av luckor i höjddled 4: Slussvägg, 5: Slussgolvet (skibordet) består av parallellt lagda och förankrade stockar som löper i strömriktningen, 6: Brobana
