# Inventering av förorenade områden i Kiruna kommun

Länsstyrelsens rapportserie nr 9/2012

Länsstyrelsen  
Norrbotten

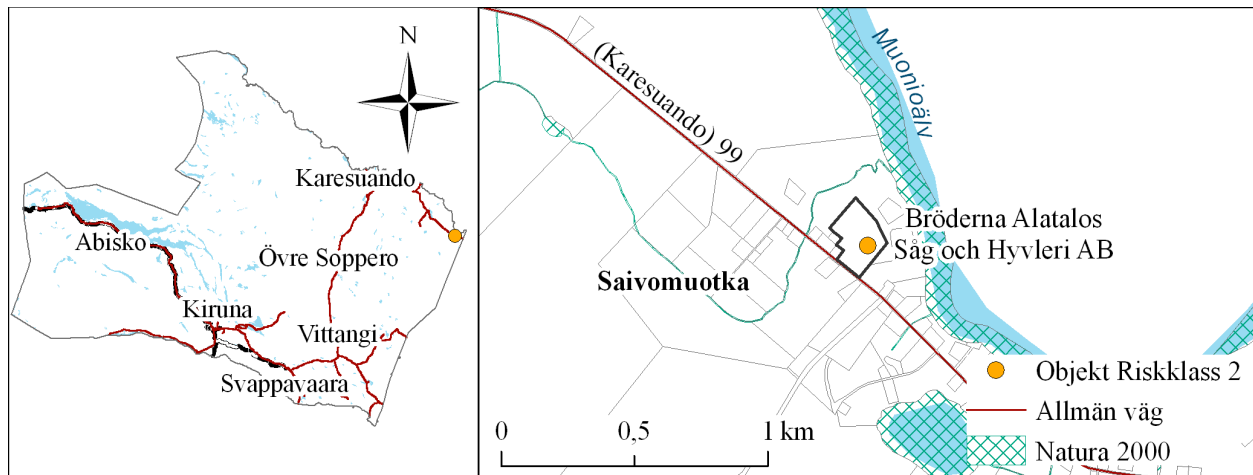
| Objekt | Bröderna Alatalos Säg och Hyvleri AB |
|---|---|
| Motivering | <p>År 2009 utfördes en miljöteknisk markundersökning enligt MIFO fas 2 kring sågverket för att lokalisera misstänkta föroreningar. Mycket höga halter av arsenik, koppar och krom påvisades i området mellan hyvleri och såghus, men även vid uttaget från den gamla impregneringsanläggningen. Föroreningar har återfunnits ner till 1,0 m djup och antas förekomma ytterligare några decimeter ned i marken. I och med den ytliga förekomsten av höga halter bedöms hälsorisker förekomma.</p> <p>Den primära recipienten är det lokala grundvattnet samt Muonioälv som ligger cirka 200 meter nordöst om den aktuella fastigheten. I de övre jordlagren (0-1 m) består materialet av grusiga fyllnadsmassor som har stor genomsläpplighet. Föroreningsspridningen i djupled bedöms dock vara måttlig på grund av underlagrande morän.</p> <p>Området ligger mitt ibland bostadsbebyggelsen i Saivomuotka och känsligheten bedöms som måttlig till stor. Känsligheten för vattendraget bedöms som måttlig då exponering för människor är liten. Skyddsvärdet för markområdet bedöms som måttligt på grund av att ekosystemet bedöms vara mycket vanligt i regionen. Skyddsvärdet för ytvatten är mycket stort eftersom recipienten Muonioälv ligger i ett Natura 2000-område.</p> |

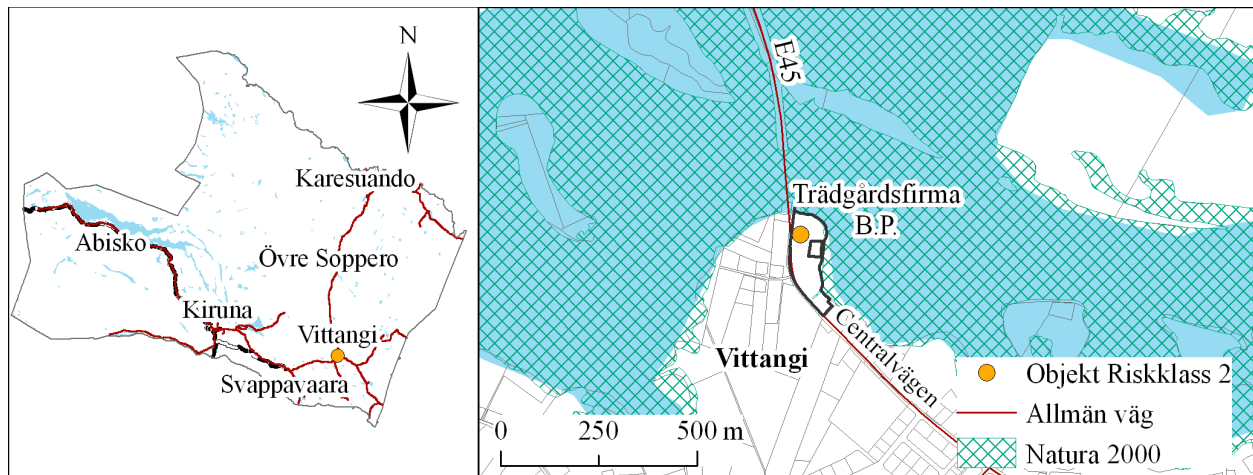
| Objekt | Trädgårdsfirma B.P. |
|---|---|
| Motivering | <p>DDT är ett bekämpningsmedel med mycket hög farlighet. DDT och dess nedbrytningsprodukter misstänks bland annat orsaka cancer och associeras även med försenad motorikutveckling hos barn vars mödrar som har exponerats. Verksamheten har med stor sannolikhet gett upphov till mycket höga nivåer av DDT i mark och grundvatten. Föroreningar med lång halveringstid (den tid efter vilken hälften av ursprungssämnen har nedbrutits) innebär en risk för fortsatt höga föroreningsnivåer lång tid efter att verksamheten är nedlagd. Halveringstiden är i regel längre i miljöer med låg medeltemperatur och låg syretillgång. DDT är en svårnedbrytbar förorening och har en halveringstid som kan uppgå till decennier i kalla klimat. Nedbrytningsprodukterna till DDT är DDD och DDE, med liknande kemiska och fysikaliska egenskaper som ursprungsprodukten DDT, vilket betyder att DDD och DDE också kan påträffas i jorden under lång tid.</p> <p>På grund av att DDT är en lipofil förorening (binder väl till fet cellvävnad/organiskt material) och därför har låg vattenlöslighet förväntas föroreningsnivån vara låg i ytvattnet.</p> <p>Spridningsförutsättningar bedöms vara små till måttliga i mark och grundvatten samt ytvatten på grund av adsorption i marken. Skyddsvärdet betraktas som mycket stort med hänsyn till att fastigheten ligger i ett Natura 2000-område. Känsligheten för mark och grundvatten bedöms vara mycket stor då människor bor permanent i området och måttlig i ytvatten och sediment då platsen inte utgör någon allmän badplats och risk för exponering på platsen är låg.</p> |

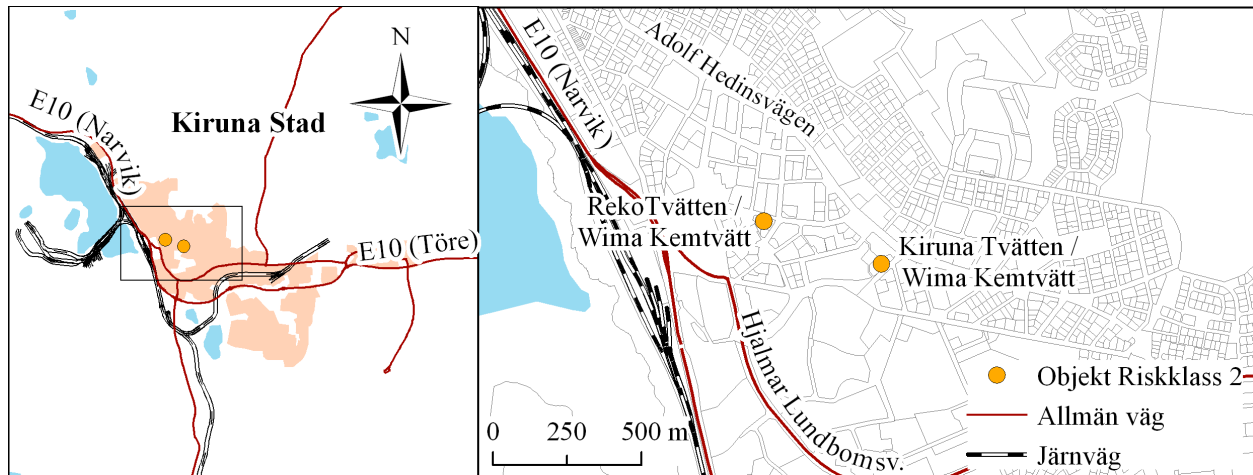
| Objekt | Kiruna Tvätten / Wima Kemtvätt |
|---|---|
| Motivering | <p>Föroreningarnas farlighet varierar mellan hög och mycket hög. Perkloretylen (PCE) är svårnedbrytbart, tyngre än vatten och har låg vattenlöslighet. Forskning har visat att PCE bland annat har negativa hälsoeffekter på lever och njure samt det centrala nervsystemet. Dioxiner påverkar bland annat immunförsvaret och kan orsaka cancer. Varnolen är produktnamnet på lacknafta och är en hälsoskadlig produkt som bland annat orsakar hud- och ögonirritation.</p> <p>Föroreningsnivån av PCE och dioxiner bedöms vara mycket stor i mark och grundvatten. Det beror delvis på att tvättmaskinerna under driftperioden inte var helt slutna, men också på grund av att PCE och dioxiner har långsam nedbrytning och att PCE och dioxiner har en mycket hög farlighet. Risk för mycket stora föroreningsnivåer i mark och grundvatten föreligger också med hänsyn till hur länge kemtvättverksamhet har bedrivits samt uppgifter om brister i verksamheten. Det framkommer bland annat i Kiruna kommuns inspektionsrapport från 1981 att förbrukningen av perkloretylen uppgår till ca 17-20 liter per tvätt, vilket är betydligt högre än de 1-3 liter som vanligtvis krävs. Yrkesinspektionen skriver i sin rapport från samma år (1981) att <i>"För att komma till rätta med de bristfälliga arbetsförhållandena som råder på Kiruna Tvätten föreslås kemtvättmaskinen grundligen ses över i syfte att minimera utsläpp av perkloretylen i luften samt till det kommunala avloppet."</i></p> <p>Spridningsförutsättningar i mark och grundvatten bedöms vara mycket stora då området utgörs av morän/fyllnadsmassor i vilket perkloretylen kan spridas. Eftersom PCE är tyngre än vatten är förutsättningarna goda för vertikal spridning i marken utmed ett tätt jordlager eller berggrund. Vid förekomsten av sänkor i marken (fördjupningar i berggrunden eller längs ett tätt jordlager) finns det risk för att PCE ansamlas och ligger kvar till följd av den höga densiteten.</p> <p>PCE kan diffundera upp genom marken via betong till luft vilket främst innebär risk för exponering i byggnader via inandning då inomhusluft kan vara förorenad. Känsligheten för människor är därför stor då yrkesverksamma vistas i lokalerna under arbetstid. Risk för exponering föreligger också vid läckage till grundvatten. Skyddsvärdet bedöms vara litet då de naturliga ekosystemen i området är förstörda.</p> |

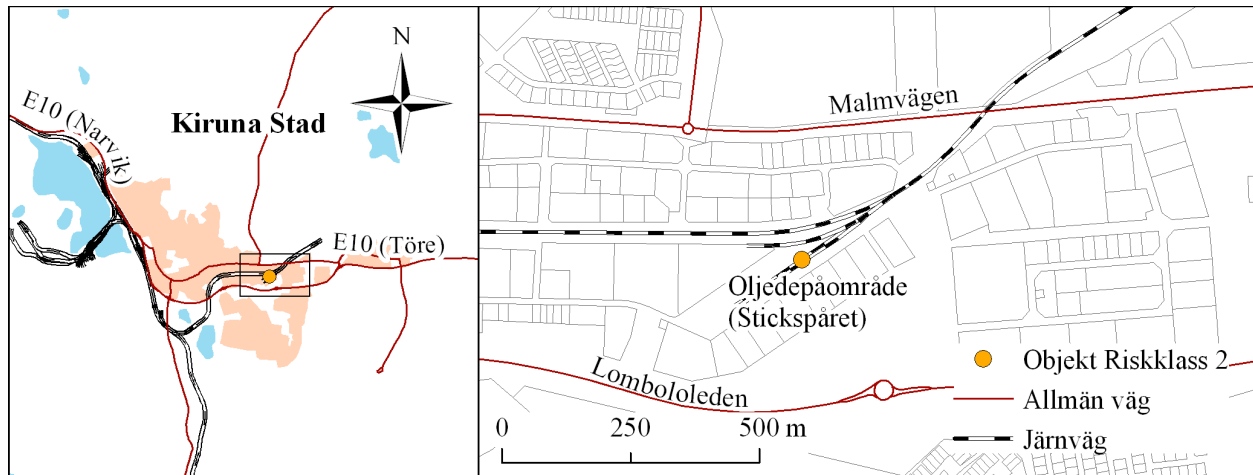
| Objekt | Stickspåret |
|---|---|
| Motivering | <p>Eldningsolja och dieselolja är föroreningar med hög farlighet. Föroreningsnivån bedöms vara mellan stor och mycket stor i mark, grundvatten och ledningar. Enligt uppgift har hanteringen av olja vid lossning varit bristfällig och bland annat har diesellukt i marken konstaterats. Spridningsförutsättningarna bedöms vara måttliga till stora i mark eftersom området utgörs av morän och fyllnadsmassor samt har dagvattennät i sydostlig riktning vilket ökar risken för rörlighet i marken. Spridningsförutsättningarna av petroleumprodukter från rör och anläggningar bedöms vara måttliga, men kan stiga i samband med åtgärdsinsatser då ledningarna flyttas. Känsligheten för byggnader/anläggningar och mark är måttlig då människor exponeras i liten utsträckning. Skyddsvärdet är litet då området sannolikt är starkt påverkat av föroreningar.</p> <div style="display: flex; justify-content: space-around;"> </div> <p>Längs stickspåret finns det lossningsanordningar (t.v.) vid respektive fastighet. Stickspåret löper längs Lastvägen (t.h.) under vilken ledningar är dragna till påfyllnadsplatser på respektive fastighet (Foto från platsbesöket 2011).</p> |

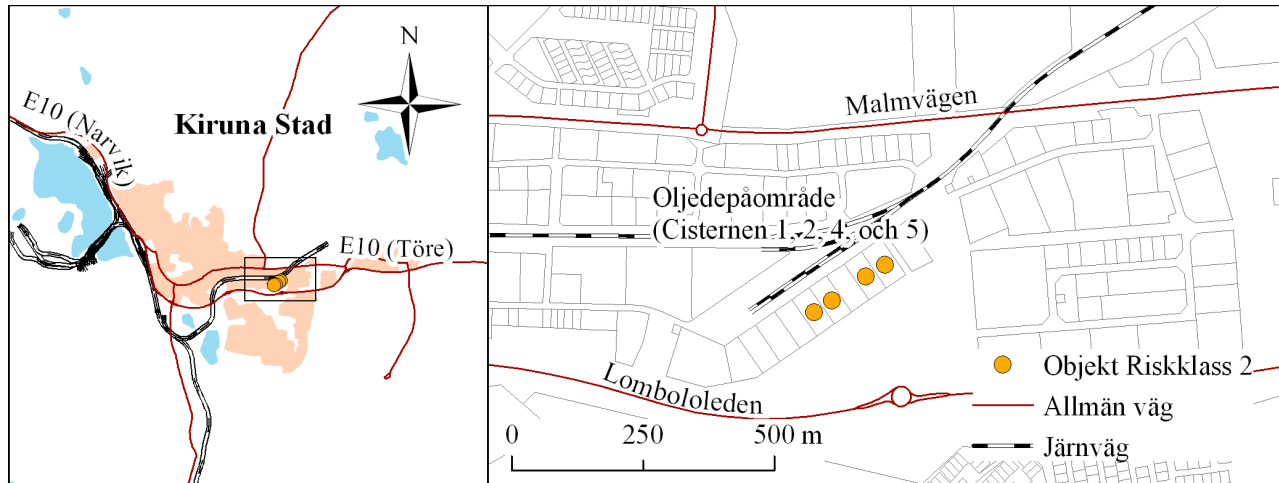
| Objekt | Oljedepå, Cisternen 1 |
|---|---|
| Motivering | <p>Eldningsolja och drivmedel är föroreningar med hög farlighet. Föroreningsnivån bedöms vara mellan stor och mycket stor i anläggningar, mark och grundvatten. Lukt- och synintryck vid bland annat grävningsarbeten i området vittnar om kraftigt förorenad mark och grundvatten. Petroleumrester i ledningar uppskattas lokalt kunna ge upphov till stora föroreningsnivåer. Spridningsförutsättningarna bedöms vara måttliga i mark och grundvatten, då området utgörs av morän och torv samt måttliga från rör och anläggningar. Spridningsförutsättningarna av petroleumprodukter från rör och anläggningar bedöms vara måttliga, men kan stiga i samband med åtgärdsinsatser då ledningarna flyttas. Känsligheten i byggnader/anläggningar och i mark är stor då yrkesverksamma exponeras arbetstid. Skyddsvärdet är litet då området sannolikt är starkt påverkat av föroreningar.</p> <div style="display: flex; justify-content: space-around;"> </div> <p>Fyra av de fem cisterner som återfinns på fastigheten (t.v.) samt röranläggningar från verksamhetstiden (Foto från platsbesöket 2011).</p> |

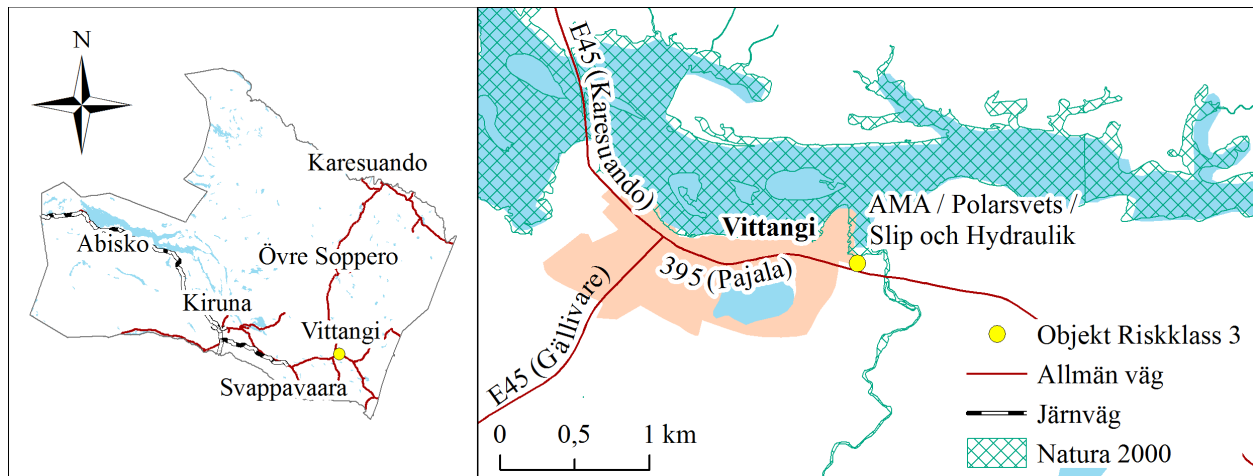
| Objekt | AMA, Polarsvets och Slip & Hydraulik |
|---|---|
| Motivering | <p>Föroreningarnas farlighet är hög och eventuella utsläpp under verksamhetstiden bedöms ha orsakat måttliga föroreningsnivåer. Marken där verksamheten har bedrivits har under flera år grävts upp på grund av läckande vattenledningar vid tjällossning. Inga spår av kemikalieanvändning har då påträffats i form av lukt eller missfärgningar. Ytvattnet (Vittangiälven) uppskattas ha små föroreningsnivåer på grund av utspädning. Spridningsförutsättningarna bedöms vara måttliga/goda då marken utgörs av sandig morän och fyllnadsmassor. Känsligheten på fastigheten är mycket stor då människor bor permanent i området och måttlig i ytvattnet då människor exponeras i liten utsträckning. Skyddsvärdet av ytvattnet betraktas som mycket stort då Vittangiälven ingår i ett Natura 2000-område.</p> <p>Utsikt från fastigheten mot Vittangiälven där verksamheterna tidigare var belägna (Foto från platsbesöket 2011).</p> |

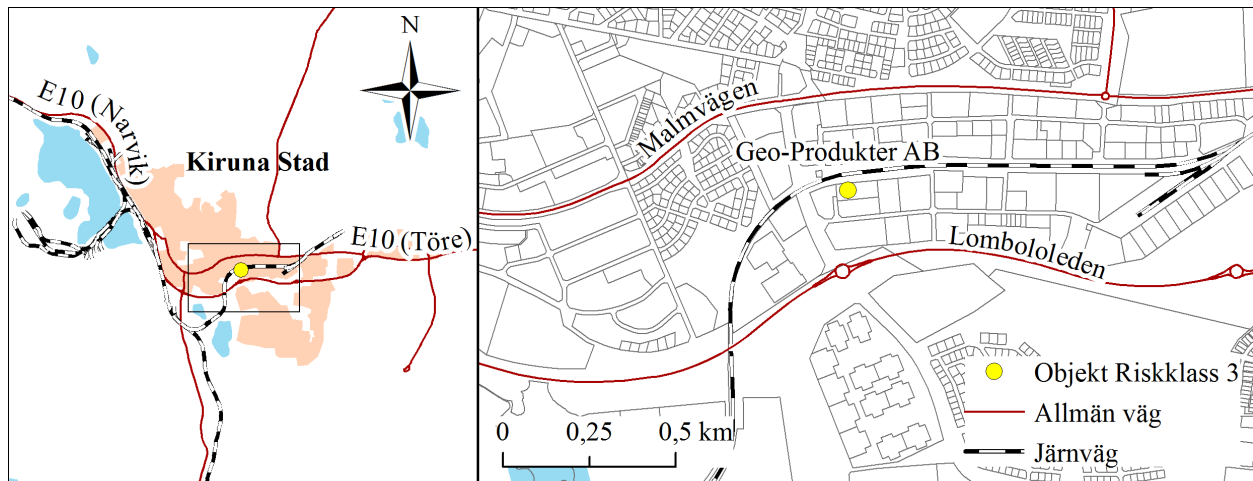
| Objekt | Geo-Produkter AB |
|---|---|
| Motivering | <p>Föroreningarnas farlighet varierar mellan måttlig (zink) och mycket hög (sexvärt krom). Verksamheten bedöms ge upphov till små föroreningsnivåer i recipienten (Luossajoki) i samband med avledning av processvatten.</p> <p>Spridningsförutsättningarna från byggnaden bedöms som stora då befintligt VA-nät slutligen leder avloppsvattnet via reningsverket till Luossajoki. Känsligheten i verkstadsbyggnaden bedöms ligga mellan måttlig och stor med hänsyn till varierande exponering. Känsligheten i Luossajoki bedöms vara liten då grundvattnet i området inte används som dricksvatten. Skyddsvärdet av mark och anläggningar är litet då det ligger i ett industriområde. Skyddsvärdet för Luossajoki bedöms som måttligt då bäcken redan är under belastning av bland annat reningsverket.</p> |

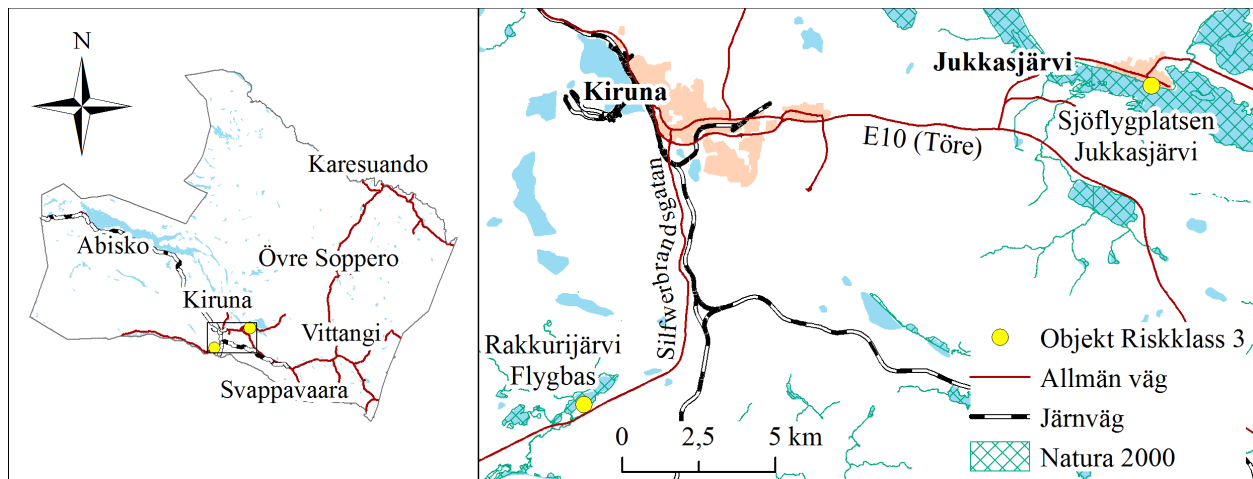
| Objekt | Sjöflygplatsen Jukkasjärvi |
|---|---|
| Motivering | <p>Flygbensin är en förorening med hög farlighet. Föroreningsnivån i marken bedöms vara måttlig till stor. Det finns risk att det har förekommit spill vid hanteringen, och lokalt kan nivåerna därför vara stora, men marken i området bedöms generellt vara måttligt förorenad. Spridningsförutsättningarna i marken bedöms som måttliga till stora då området består av morän och till viss del fyllnadsmassor. I samband med utspädning i Torneälven bedöms dock spridning via ytvatten som försumbar. Känslighet för mark och grundvatten bedöms vara stort då området har stor betydelse för det rörliga friluftslivet. Skyddsvärdet i mark och grundvatten är måttligt då platsens ekosystem troligen är något stört och mycket stort i ytvattnet då det är en del av Natura 2000.</p> <p>Vy över piren som återfinns vid den gamla sjöflygplatsen och som vetter ner mot Torneälv (Foto från platsbesöket 2011).</p> |

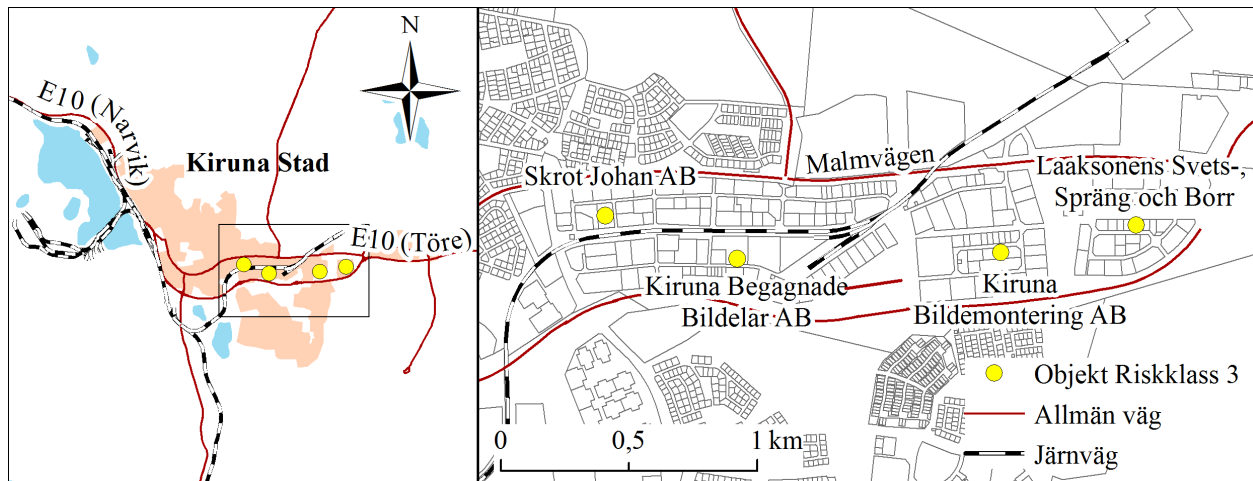
| Objekt | Kiruna Begagnade Bildelar AB |
|---|---|
| Motivering | Föroreningarnas farlighet varierar mellan hög och mycket hög. Föroreningsnivån i mark och grundvatten bedöms vara måttlig, eftersom skrotplattan som finns installerad på platsen för demontering och tömning, förebygger att föroreningar tränger ned i marken. Spridningsförutsättningarna i mark och grundvatten bedöms vara måttliga på grund av att marken utgörs av morän och fyllnadsmassor. Spridningsförutsättningarna till ytvatten bedöms vara små på grund av det stora avståndet till närmaste vattendrag. Skyddsvärdet för mark och grundvatten är litet eftersom industriell verksamhet länge har funnits i området och förstört förutsättningar för ett naturligt ekosystem. Känsligheten är stor eftersom yrkesverksamma människor exponeras under arbetstid. |

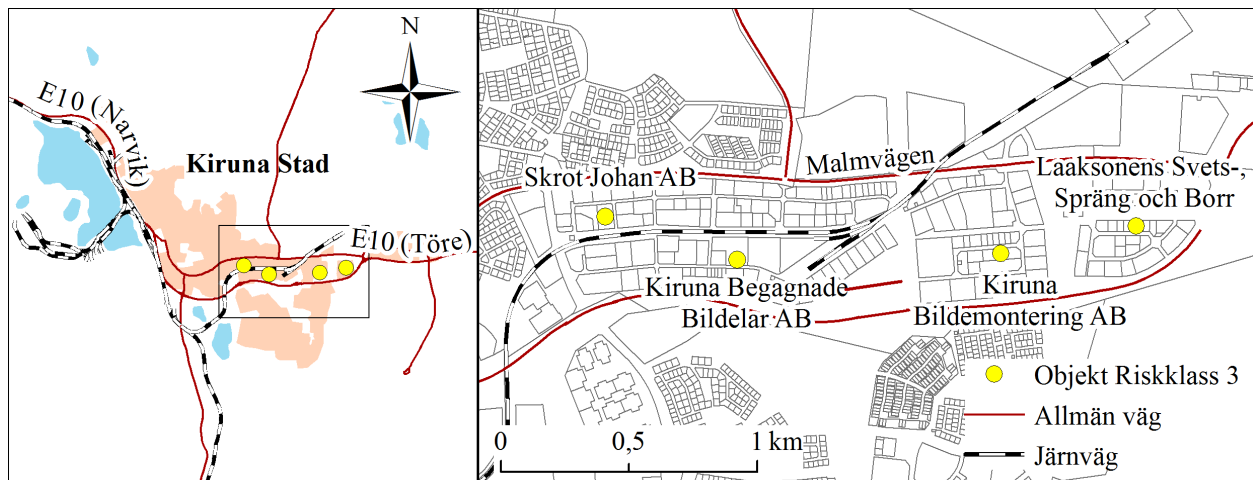
| Objekt | Laaksonens Svets- Spräng- och Borr |
|---|---|
| Motivering | <p>Petroleumprodukter har hög farlighet och föroreningsnivån i mark bedöms på vissa platser vara mycket hög. Med tanke på att det inte har bedrivits skrotverksamhet (demontering/pressning) kan missfärgningarna vara förhållandevis ytliga, då relativt få fordon har varit i omlopp, och gården har använts till uppställning/förvaring för fordon och maskiner. Å andra sidan har det av samma anledning aldrig anlagts en skrotplatta för att förhindra läckage vilket gör det svårt att avgöra hur djupt föroreningarna ligger. Spridningsförutsättningarna i mark bedöms vara måttliga då området består av morän och fyllnadsmassor. Skyddsvärdet är litet i mark och grundvatten då områdets naturliga ekosystem är förstörda av industriverksamhet. Känsligheten bedöms vara måttlig då yrkesverksamma exponeras i liten utsträckning.</p> <p>I förgrunden syns fastigheten Omkopplaren 6 som angränsar till kommunägda Industrin 9:7 i bakgrunden. På den kommunägda marken påträffades flera fordon som föreföll övergivna sedan länge (Foto från platsbesöket 2011).</p> |

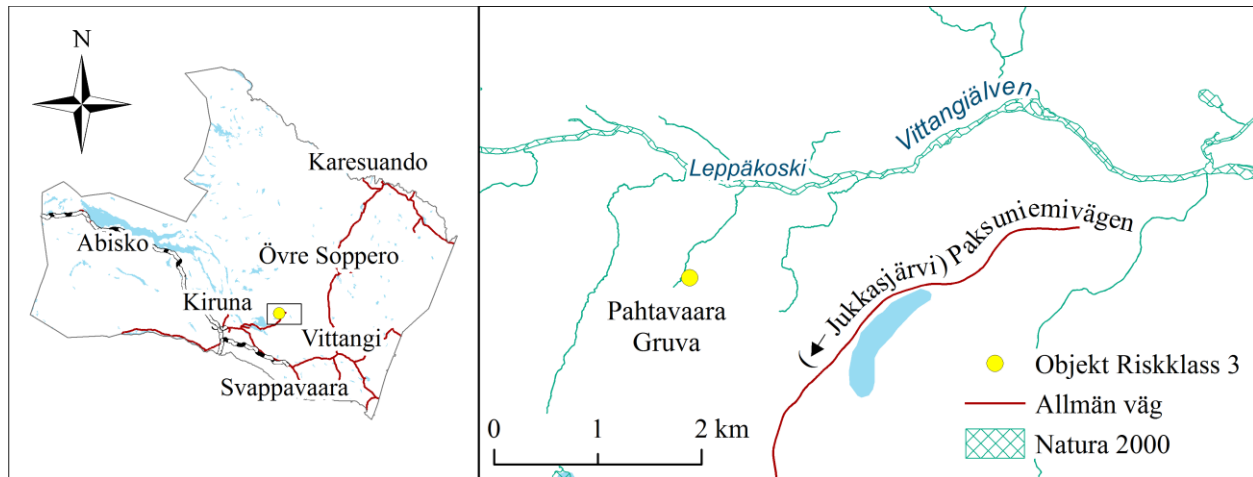
| Objekt | Pahtavaara Gruva |
|---|---|
| Motivering | Koppar är en förorening med hög farlighet. Området består av ett vattenfyllt gruvhål på ca 10×20 meter och en varphög som täcker en yta på drygt 2 000 m <sup>2</sup> . Mängden varp uppskattas uppgå till mindre än 10 000 m <sup>3</sup> , vilket motsvarar en måttlig volym förorenade massor. Med hänsyn till att varphögen är begränsad i storlek bedöms metallutlakningen vara måttlig. Spridningsförutsättningarna bedöms vara måttliga till stora i mark och grundvatten då området domineras av normaltäta jordarter. Spridningsförutsättningar till ytvatten är stora då avståndet till närmsta vattendrag (Leppäkoski) är cirka 50 meter, men spridningsförutsättningarna avtar i ytvattnet och bedöms vara små på grund av utspädning. Känsligheten för mark och grundvatten samt ytvatten är stor eftersom Pahtavaara Gruva utgör en fornlämning och platsen har stor betydelse för det rörliga friluftslivet. Skyddsvärdet för ytvattnet är mycket stort då recipienten är en del av ett Natura 2000-område. Skyddsvärdet för mark och grundvatten är stort då området utpekats som fornminne. |

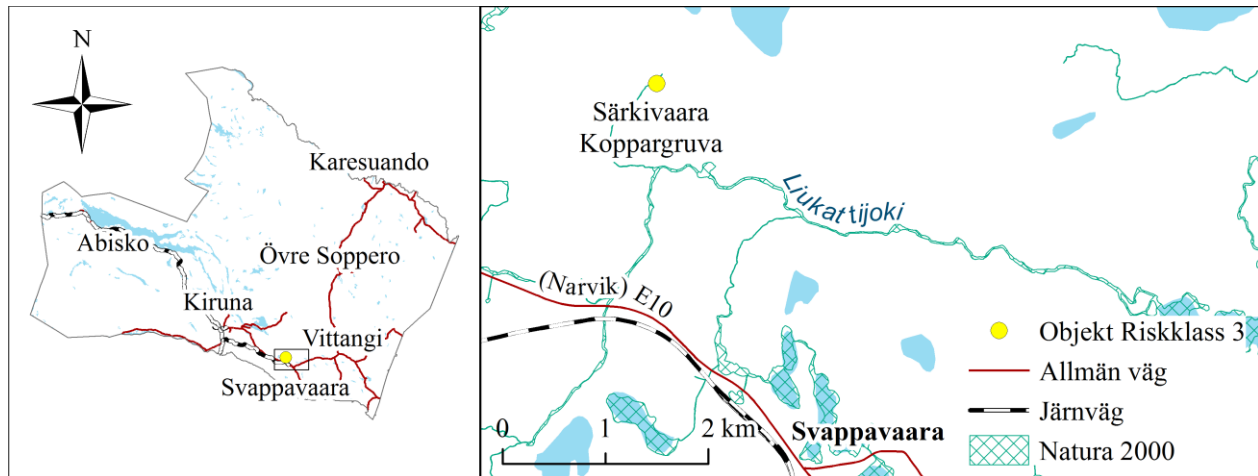
| Objekt | Särkivaara Koppargruva |
|---|---|
| Motivering | <p>Koppar är en förorening med hög farlighet. Både berget i skärpningarna samt varpen är ordentligt vittrat och detta kan tyda på att metaller har lakats ur avfallet. Mängden varp uppskattas uppgå till mindre än 10 000 m<sup>3</sup>, vilket motsvarar en måttlig volym förorenade massor, varför metallutlakningen bedöms vara måttlig. Nedanför området, på ett avstånd av 30 meter, rinner en liten bäck omgiven av myrmark som rinner ut i Liukattijoki efter ca 1 km. I samband med inventering av äldre gruvavfall 1993 utförd av Länsstyrelsen i Norrbotten påträffades förhöjda kopparhalter (15,4 µg/l) i bäcken som ansluter till Liukattijoki, vilket innebär måttligt allvarligt enligt den tillståndindelning som finns från "Bedömningsgrunder för sjöar och vattendrag".</p> <p>Spridningsförutsättningarna i mark och grundvatten bedöms vara måttliga till stora då området domineras av normaltäta jordarter. Spridningsförutsättningarna till ytvattnet (bäcken nedanför gruvområdet) bedöms vara stora med hänsyn till det korta avståndet till recipienten (30 meter). Spridningsförutsättningarna i ytvattnet bedöms också vara stora eftersom utspädningseffekten begränsas i bäcken.</p> <p>Känsligheten för mark och grundvatten samt ytvatten bedöms som stor eftersom Särkivaara koppargruva utgör en fornlämning och platsen har stor betydelse för det rörliga friluftslivet. Skyddsvärdet för ytvattnet är mycket stort då recipienten är en del av ett Natura 2000-område. Skyddsvärdet för mark och grundvatten är stort då området utpekats som fornminne.</p> |

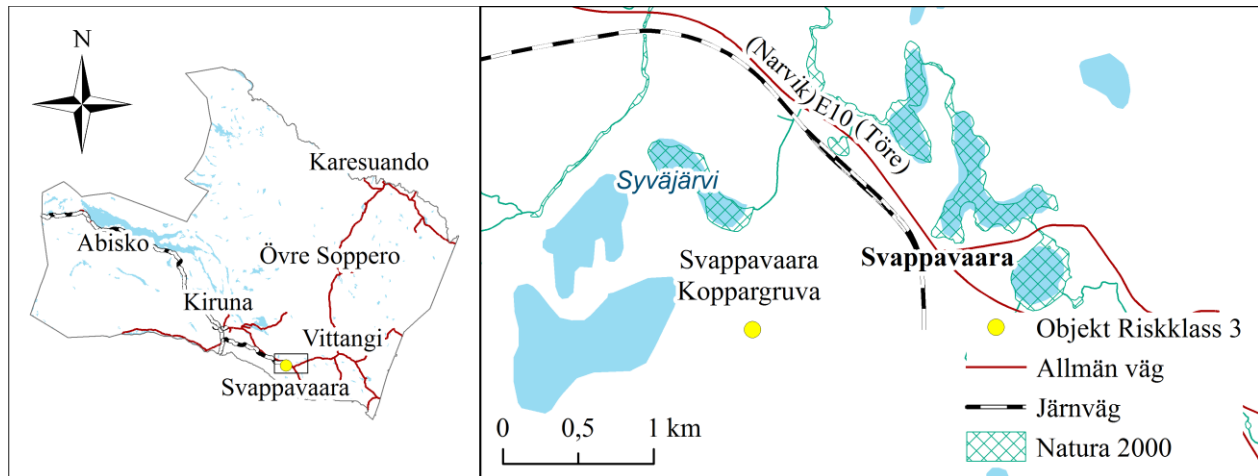
| Objekt | Svappavaara Koppargruva |
|---|---|
| Motivering | <p>Koppar är en förorening med hög farlighet. Varphögen som påträffas vid gruvan beräknas uppgå till cirka 40 000 m<sup>3</sup> vilket motsvarar stora föroreningsnivåer. Med hänsyn till att varphögen är stor i omfattning, bedöms metallutlakningen kunna vara måttlig till stor. Föroreningsnivån uppskattas även som stor i sedimenten till följd av vittring av varphögen, men nivån förväntas vara liten i ytvatten på grund av utspädning. Undersökningar genomförda av Luleå Tekniska Universitet visar att gråberget inte ger surt lakvatten. Spridningsförutsättningarna i mark och grundvatten bedöms som stora, då gruvområdet ligger uppe på toppen av ett berg med tunt jordlager, samt att lutningen är relativt kraftig ner mot närmsta recipient (Syväjärvi). Spridningsförutsättningar till Syväjärvi bedöms dock vara måttliga på grund av avståndet (500 meter), och spridningsförutsättningarna bedöms vara små i ytvattnet på grund av utspädning.</p> <p>Känsligheten bedöms som stor eftersom Svappavaara koppargruva utgör en fornlämning och platsen har stor betydelse för det rörliga friluftslivet. Skyddsvärdet för ytvattnet är mycket stort då recipienten (Syväjärvi) är en del av ett Natura 2000-område. Skyddsvärdet för mark och grundvatten är stort då området utpekats som fornninne.</p> |

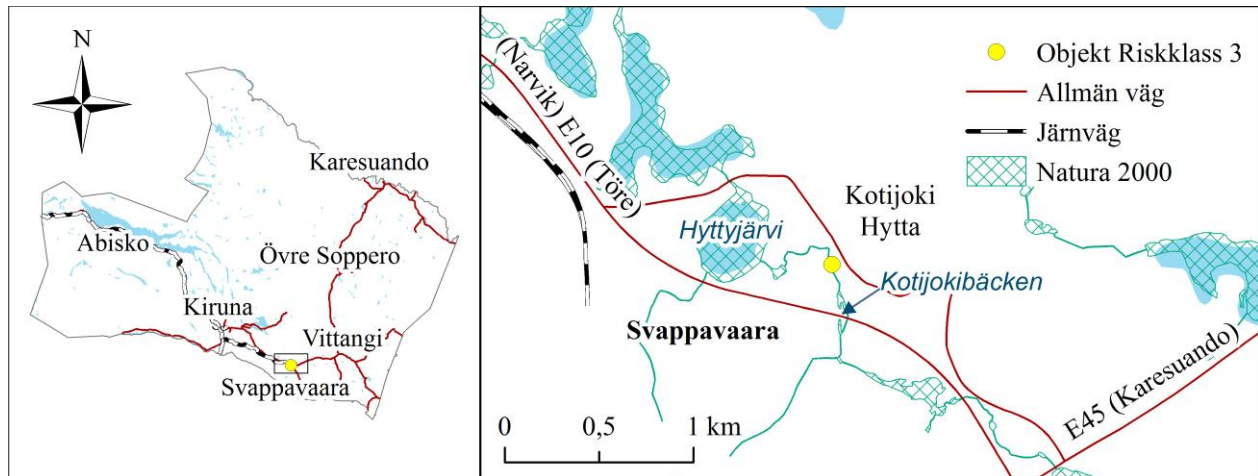
| Objekt | Kotijoki Hytta |
|---|---|
| Motivering | <p>Koppar är en förorening med hög farlighet. Slagghögen som påträffas vid gruvan uppgår till mindre än 1000 m<sup>3</sup> vilket motsvarar en liten mängd förorenade massor. Med hänsyn till att varphögen är liten i storlek bedöms metallutlakningen också vara liten, vilket bedöms orsaka små till måttliga föroreningsnivåer i mark och grundvatten närliggande slagghögen. Objektet ligger nära bäcken Kotijoki vilken mynnar ut i sjön Hyttyjärvi. I sedimenten i Hyttyjärvi har man vid en provtagning, som utfördes 1996 av Tekniska Högskolan i Luleå i samband med ett examensarbete, funnit höga halter koppar. I ytvattnet i Hyttyjärvi påvisades däremot inga förhöjda halter av vare sig koppar eller andra metaller. Förutsatt att sjön Hyttyjärvi främst är under påverkan av Kotijoki hytta, tyder resultatet på att slagghögen under tidens lopp har gett upphov till de förhöjda sedimenthalterna, men utflödet är så begränsat att det inte orsakar förhöjda halter i ytvattnet.</p> <p>Spridningsförutsättningarna bedöms som stora i mark och grundvatten då marken består av morän. Spridningsförutsättningarna till ytvattnet (Kotijoki) bedöms vara stora på grund av närheten till slagghögarna. Spridningsförutsättningarna i ytvattnet (först Kotijoki, sedan Hyttyjärvi) bedöms dock vara små på grund av utspädning. Känsligheten för mark och grundvatten samt ytvatten bedöms som stor eftersom Kotijoki hytta ligger i ett område med bland annat kvarnrum och bebyggelselämningar vilka tillsammans utgör fornminneslämningar och platsen har stor betydelse för det rörliga friluftslivet. Skyddsvärdet för ytvattnet är mycket stort då recipienten (Kotijokibäcken) är en del av Natura 2000. Skyddsvärdet för mark och grundvatten är stort då området utpekats som fornminne.</p> |

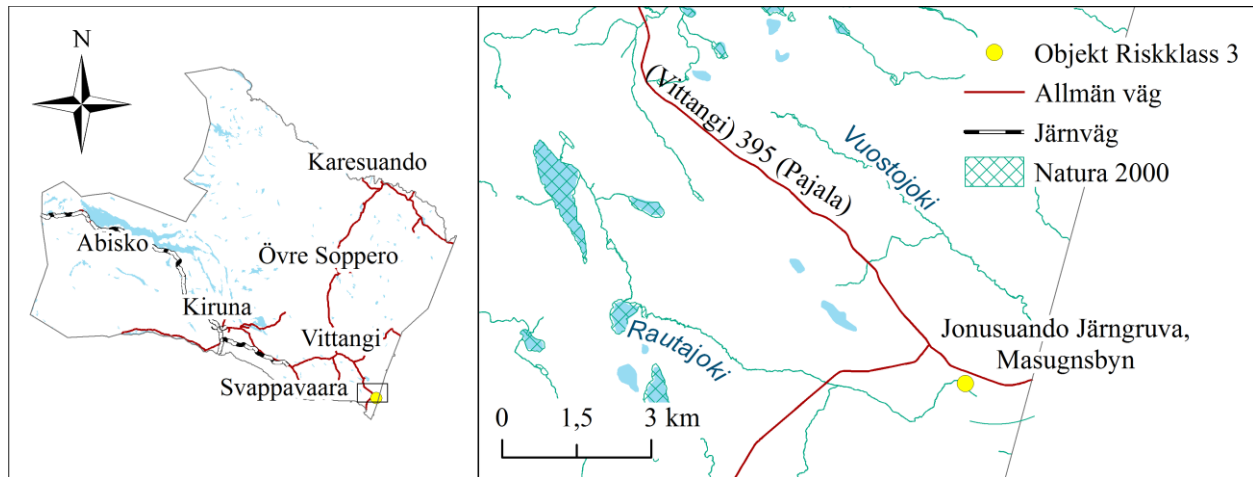
| Objekt | Junosuando Järngruva |
|---|---|
| Motivering | <p>Järn är en förorening med låg farlighet. Malmen bröts i sidan av en ravin, genom vilken det rinner en bäck, Rautajoki (<i>Järnbäcken</i>), som senare mynnar i Vuostojoki. Varphögar ligger i ravinslutningen och delvis i dagbrottet. Mängden varp, till stor del vittrad och rostfärgad, är svår att uppskatta men kan uppskattningsvis uppgå till 2 000 m<sup>3</sup> vilket motsvarar en måttlig mängd förorenade massor. Med hänsyn till att varphögen är måttlig i omfattning bedöms metallutlakningen från mark och grundvatten till ytvatten också vara måttlig. Spridningsförutsättningarna bedöms som stora i mark och grundvatten då marken utgörs av normaltäta jordarter. Spridningsförutsättningarna till bäcken Rautajoki uppskattas vara mycket stora eftersom Rautajoki rinner genom ravinen, och uppskattas även vara mycket stora i bäcken eftersom utspädningseffekten dämpas i den förhållandevis begränsade vattenvolymen. Marken innehåller dock rikligt med kalksten som har en buffrande effekt vilket kan minska utflödet av eventuella tungmetaller från gruvan.</p> <p>Känsligheten för mark och grundvatten samt ytvatten bedöms som stor eftersom Junosuando järngruva är ett fornminne och ligger i ett område med andra fornlämningar, vilket ger platsen stor betydelse för det rörliga friluftslivet. Skyddsvärdet för ytvatten är mycket stort då både Rautajoki och Vuostojoki ligger i ett Natura 2000-område. Skyddsvärdet för mark och grundvatten är stort då området utpekats som fornminne samt naturreservat.</p> |

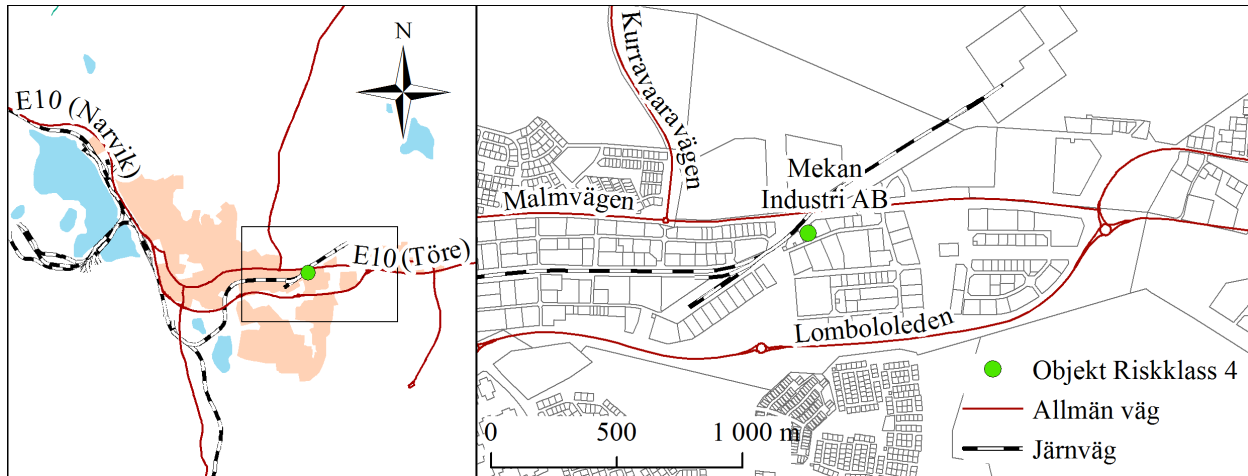
| Objekt | Mekan Industri AB |
| Riskklass | 4 |
| Förorening | Petroleumprodukter, skärvätskor och lösningsmedel |
| Motivering | <p>Petroleumprodukter och lösningsmedel har hög farlighet. Mekanisk verksamhet utgörs i regel av torra metoder vilket minskar utsläppen än om jämförlig bearbetning fordrat processvatten. Föroreningsnivån bedöms vara liten i byggnad samt i mark och grundvatten, då det främst är i samband med utomhusförvaring samt lastning/lossning av miljöfarliga ämnen som risken finns för utsläpp. Spridningsförutsättningar från byggnad bedöms vara måttliga eftersom verksamheten har bedrivits i modern tid under en kort period. Spridningsförutsättningarna i mark och grundvatten bedöms vara måttliga då marken utgörs av morän och fyllnadsmassor. Känsligheten i byggnaden är stor eftersom yrkesverksamma exponeras arbetstid. Skyddsvärdet av mark och grundvatten är lågt då industriverksamhet har förstört förutsättningar för ett naturligt ekosystem.</p> <p>Utsidan av verkstadsbyggnaden där Mekan Industri AB bedrevs (Foto från platsbesöket 2011).</p> |

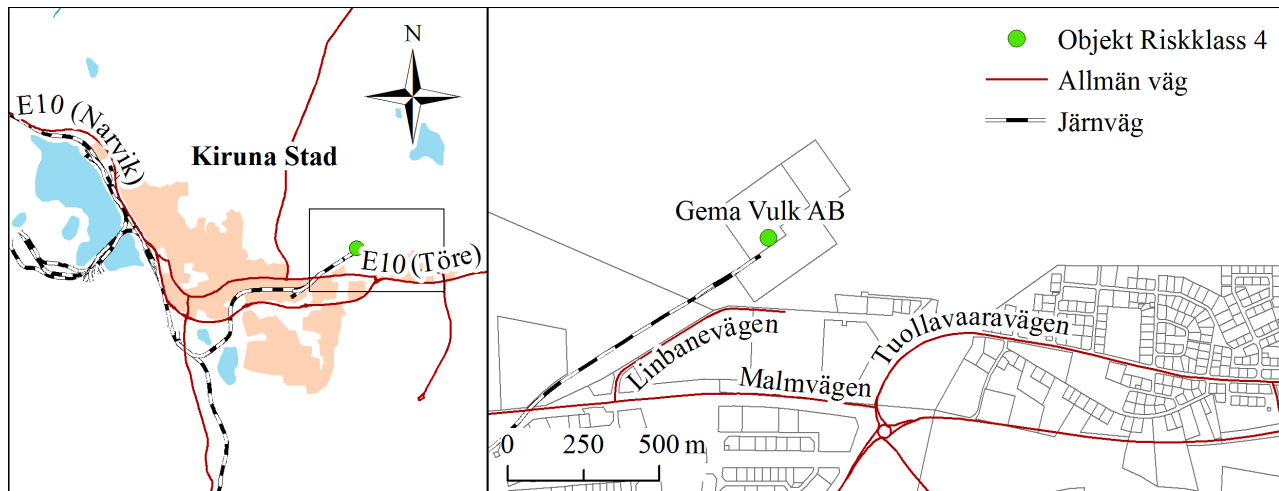
| Objekt | Gema Vulk AB |
| Riskklass | 4 |
| Förorening | Lösningsmedel, oljor och gummi |
| Motivering | <p>Oljor och petroleumbaserade lösningsmedel har hög farlighet och föroreningsnivåerna i byggnaden och omkringliggande mark bedöms vara små. Bortsett från användning av lösningsmedel (lacknafta) utgörs processerna kring vulkaniseringen av ”torra” moment vilket gör spridningsförutsättningarna från byggnader betydligt lägre än om motsvarande bearbetning fordrat processvatten. Känsligheten i byggnaderna är stor eftersom yrkesverksamma exponeras under arbetstid. Känslighet i mark och grundvatten bedöms vara måttlig eftersom yrkesverksamma exponeras i liten utsträckning och inget dricksvattenuttag sker. Skyddsvärdet av mark och grundvatten är lågt då industriverksamhet har förstört förutsättningar för ett naturligt ekosystem.</p> |

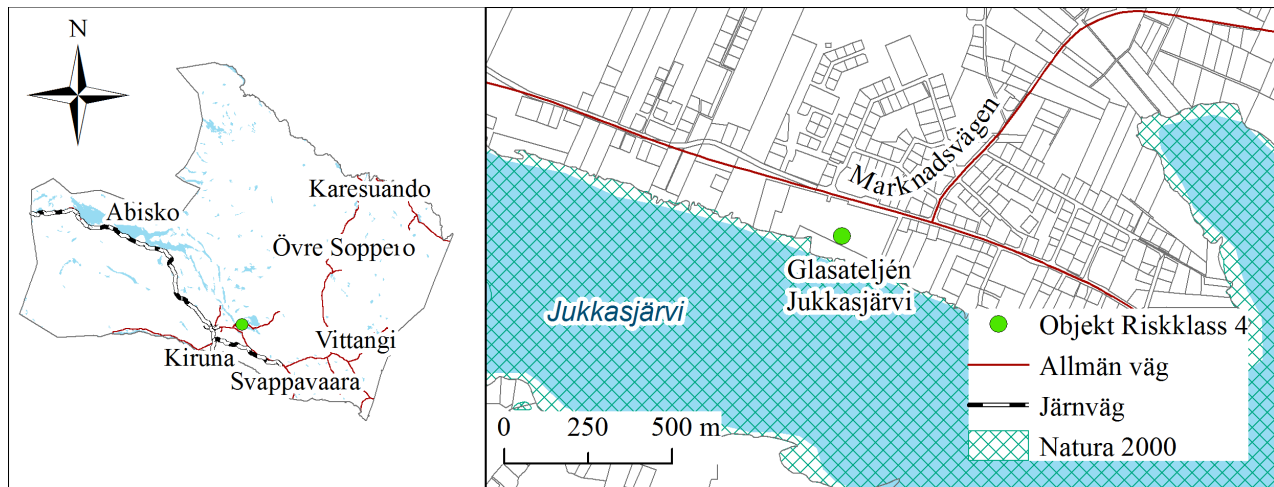
| Objekt | Jukkasjärvi Glasateljé |
| Riskklass | 4 |
| Förorening | Zink, litium, bor etcetera |
| Motivering | <p>Råvaran innehåller komponenter såsom kvarts, barium-, kalcium-, kalium- och natriumoxider samt komponenter av zink, litium, bor och antimon vilka har från låg till måttlig farlighet. Föroreningsnivån antas låg då verksamheten endast har bedrivits i liten skala och endast under ett fåtal år. Spridningsförutsättningarna i mark och grundvatten bedöms som stora eftersom marken i området främst utgörs av fyllnadsmassor. Förutsättningen för spridning till ytvatten bedöms också som stor då recipienten, Jukkasjärvi, ligger nära objektet. Spridningsförutsättningar i ytvattnet bedöms dock som små på grund av utspädning både i Jukkasjärvi och i Torneälv som Jukkasjärvi står i förbindelse med. Känsligheten för mark och grundvatten bedöms vara mycket stor eftersom platsen för glasbruket har varit vid en turistanläggning med stor genomströmning av människor. Skyddsvärdet för ytvattnet betraktas som mycket stort då Jukkasjärvi och Torneälv ingår i ett Natura 2000-område.</p> |

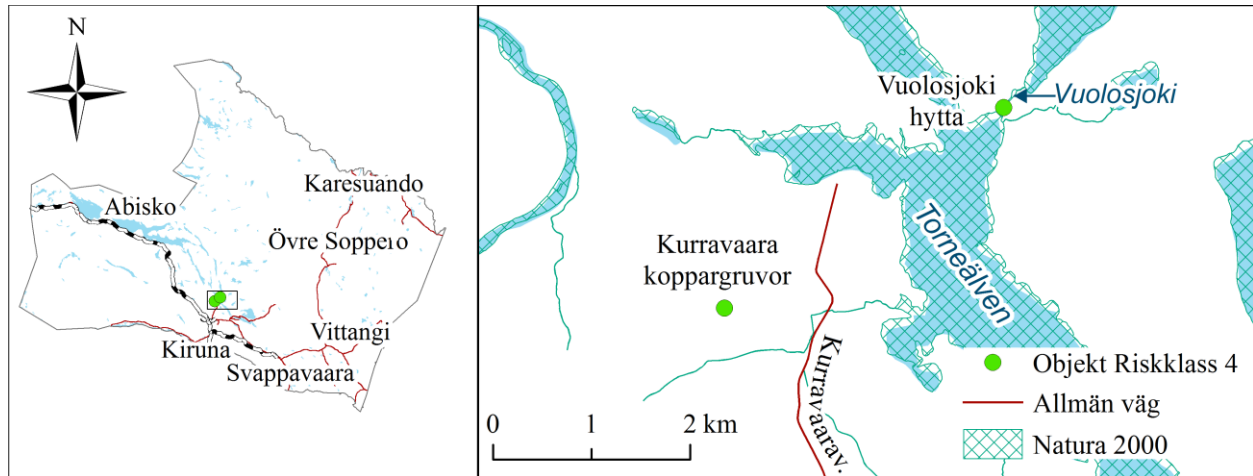
| Objekt | Vuolosjoki hytta |
| Riskklass | 4 |
| Förorening | Koppar |
| Motivering | Koppar är en förorening med hög farlighet. Metallanalyser har gjorts på slaggen vid hyttan som visar att dessa på grund av en effektiv smältprocess är mycket rena från koppar (Awebro, Tre gruvfält i norr, 1989), vilket gör att föroreningsnivån bedöms som liten. Produktionen av råkoppar var dessutom igång endast under sammanlagt åtta år. Spridningsförutsättningarna i mark och grundvatten bedöms som stora eftersom marken utgörs av genomsläppliga jordarter. Spridningsförutsättningarna till närmsta ytvatten (Vuolosjoki bäck nedanför hyttområdet) bedöms som stora med hänsyn till det korta avståndet till recipienten (10 meter). Spridningsförutsättningarna avtar dock i Torneälv som Vuolosjoki ansluter till på grund av utspädning och bedöms som små. Känsligheten för mark och grundvatten samt ytvatten bedöms som stor eftersom Vuolosjoki hytta utgör en fornlämning vilket medför stor betydelse för det rörliga friluftslivet. Skyddsvärdet för ytvatten är mycket stort då recipienterna (Vuolosjoki och Torneälv) ligger i ett Natura 2000-område. Skyddsvärdet för mark och grundvatten är stort då hyttan utpekats som fornminne. |

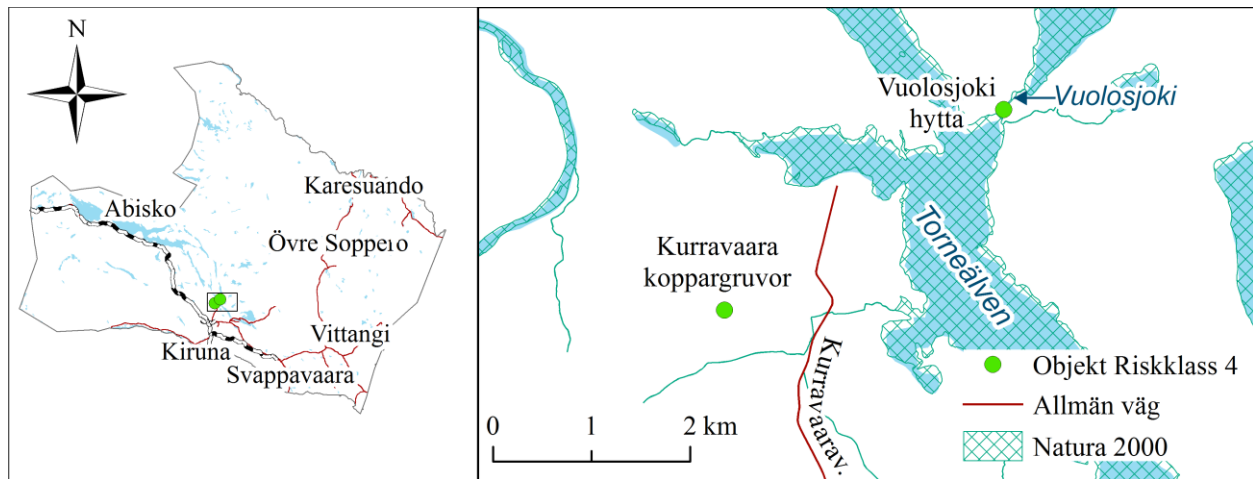
| Objekt | Kurravaara koppargruvor |
| Riskklass | 4 |
| Förorening | Koppar |
| Motivering | Koppar är en förorening med hög farlighet. Föroreningsnivån i mark och grundvatten bedöms som liten då gruvbrytningen har bedrivits i väldigt liten omfattning och inga större mängder varp finns i området (varphögar inom en yta på 20×20 meter). Spridningsförutsättningarna bedöms som stora i mark och grundvatten då gruvschakten ligger i en mycket brant terräng med tunt jordtäck. Spridningsförutsättningarna till närmsta ytvatten (Torneälv) bedöms som små med hänsyn till det långa avståndet till recipienten (1500 m). Känsligheten för mark och grundvatten bedöms som stor eftersom Kurravaara koppargruvor utpekats som fornlämning vilket medför stor betydelse för det rörliga friluftslivet. Skyddsvärdet för ytvatten är mycket stort då närmsta recipient (Torneälv) ligger i ett Natura 2000-område. Skyddsvärdet för mark och grundvatten är stort då gruvorna utpekats som fornminne. |

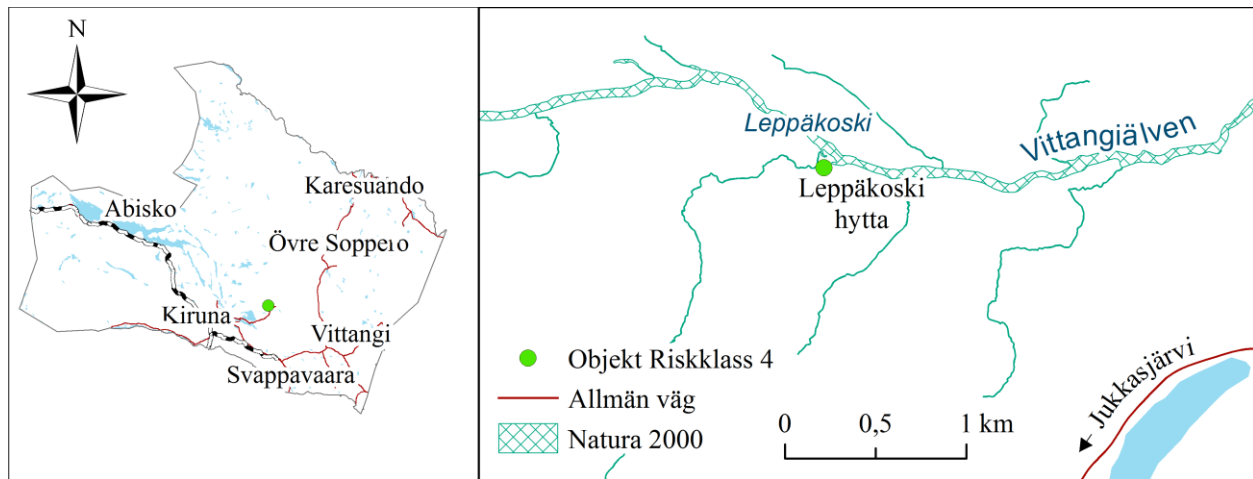
| Objekt | Leppäkoski hytta |
| Riskklass | 4 |
| Förorening | Koppar |
| Motivering | <p>Koppar är en förorening med hög farlighet. Eftersom hyttan endast har producerat råkoppar under cirka 20 år bedöms föroreningsnivån som liten i både mark och grundvatten. Spridningsförutsättningarna i mark och grundvatten bedöms som stora eftersom marken utgörs av genomsläppliga jordarter.</p> <p>Spridningsförutsättningarna till ytvatten är mycket stora då Leppäkoski strömmar ca 10 meter från hyttplatsen. Spridningsförutsättningarna i ytvattnet (Leppäkoski och sedan Vittangiälv) bedöms emellertid som små på grund av utspädning.</p> <p>Känsligheten för mark och grundvatten samt ytvatten är som stor eftersom Leppäkoski hytta utpekats som fornlämning vilket medför stor betydelse för det rörliga friluftslivet. Skyddsvärdet för ytvatten är mycket stort då närmsta recipient (Leppäkoski) ligger i ett Natura 2000-område. Skyddsvärdet för mark och grundvatten är stort då hyttan utpekats som fornminne.</p> |
