# Malen – Sörmlands jätte

Kartering av lämpliga miljöer och  
vandringshinder samt temperaturanalys och  
beståndsförstärkande åtgärder för mal i  
Nyköpingsån vattensystem.

Titel: Malen – Sörmlands jätte - Slutrapport  
Utgiven av: Länsstyrelsen i Södermanlands län  
Kontaktperson: Alexander Gustavsson  
Utgivningsår: 2021  
Författare: Rickard Gustafsson & Erik Johansson / Sportfiskarna  
Foto: Rickard Gustafsson, Erik Johansson, Olof Engstedt  
Foto framsida: Mal. Olof Engstedt  
Diariennr: 511–5464–2021  
Rapportnr: 2021:17  
ISSN-nr: 1400–0792

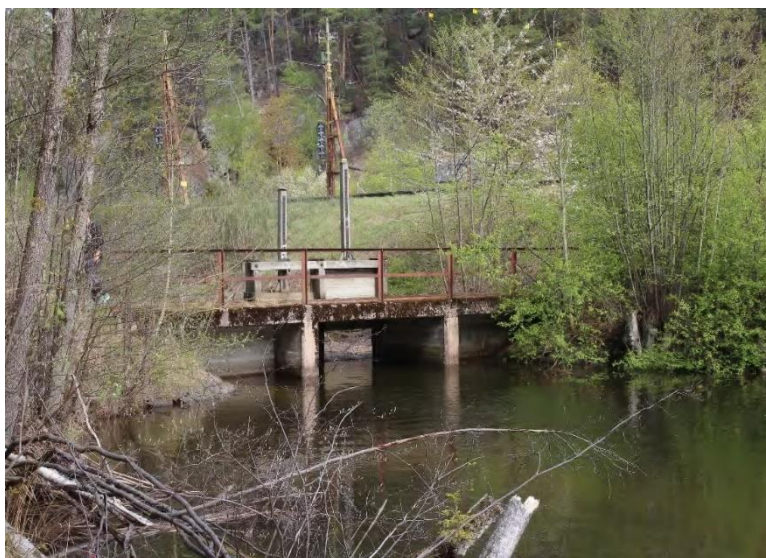
Figur 6. Kyrksjöns hålldamm var vid karteringstillfället öppen och bedöms därför som ett partiellt hinder. Foto: Rickard Gustafsson.

För att uppnå en hållbar och mer naturlig reglering av Kyrksjön och samtidigt skapa fri passage för fisk och andra vattenlevande organismer skulle

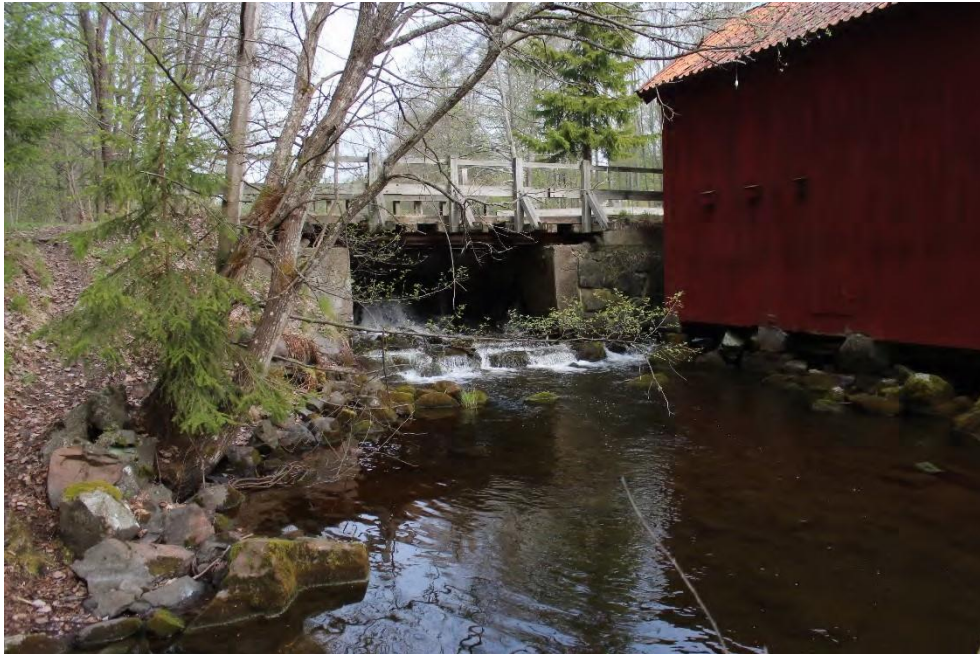
Figur 7. Bild på delar av dämnet vid Nässelsta kvarn. Foto: Rickard Gustafsson.

För att åtgärda vandringshindret så mal kan passera krävs omfattande åtgärder. Att öppna upp dammen i kombination med upprättande av en ny sjönacke för den uppströmsliggande Kyrksjön skulle vara den optimala åtgärden. Eventuell åtgärd måste samordnas med åtgärdande av Kyrksjöns hålldamm.

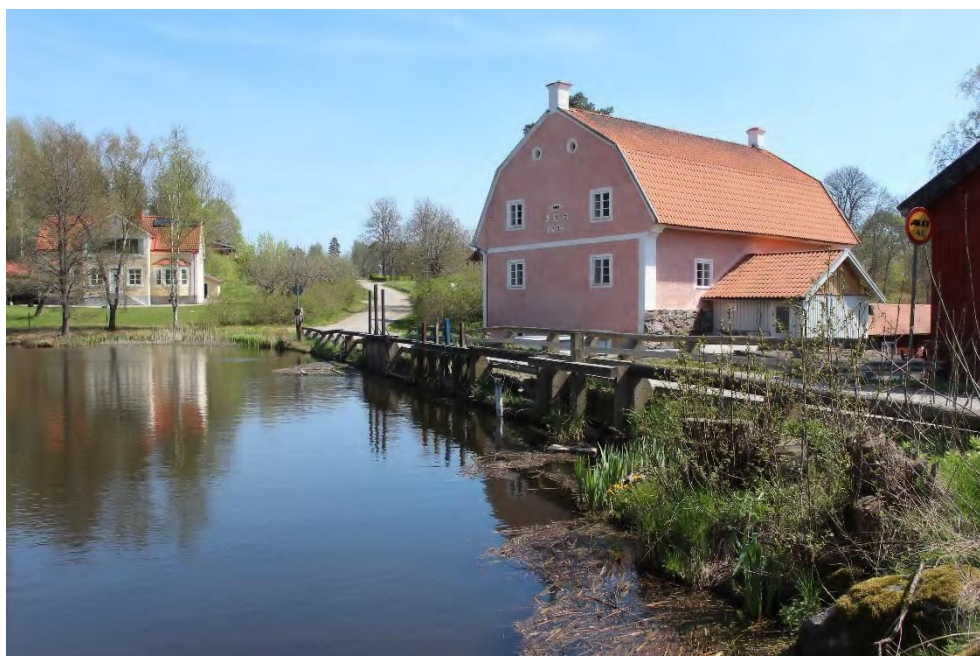
Figur 10. Varbro kvarn sedd uppströms ifrån. Foto: Rickard Gustafsson

För att skapa fria vandringsvägar skulle det optimala för fisk och andra vattenlevande organismer vara att öppna upp dammen och skapa en ny bestämmande nacke för den uppströmsliggande sjön. Alternativet är någon form av faunapassage anpassad för såväl stensimpa som mal vilket både skulle innebära förlust av kraftproduktion och ta i anspråk stora markytor.

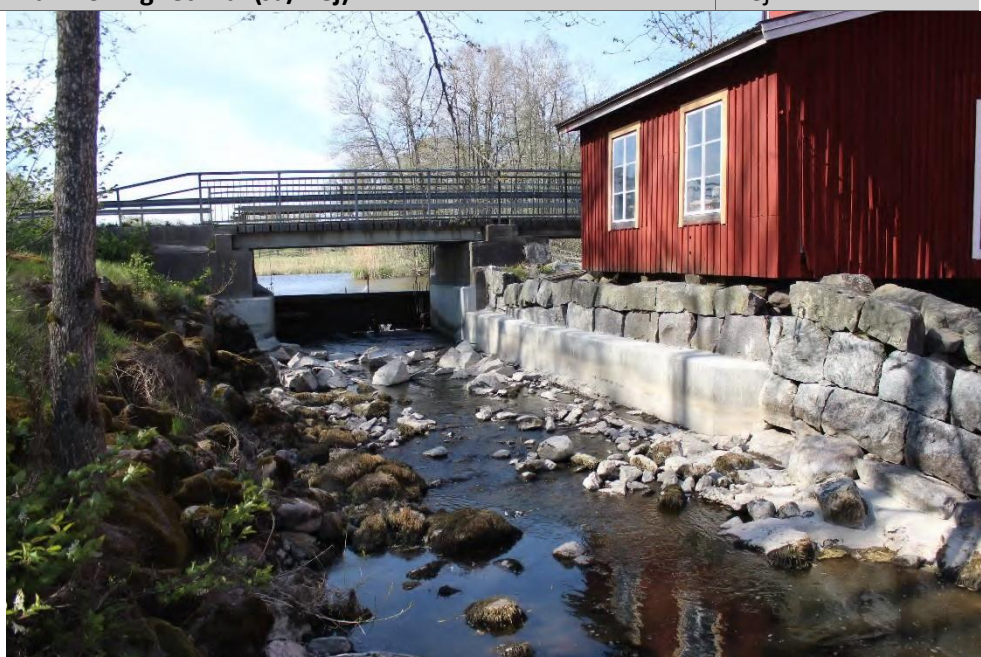
Figur 12. Bild på regleringsfåran vid Ekenäs kvarn. Foto: Rickard Gustafsson.

Med hänsyn till biologisk mångfald och framförallt fisk skulle den reglerbara dammen ersättas med en naturlig sjönacke där fallhöjden fördelas över en längre sträcka. På så vis skulle Vadsbrosjön följa den årliga fluktuationen i vattenstånd och platsen vara passerbar för fisk.

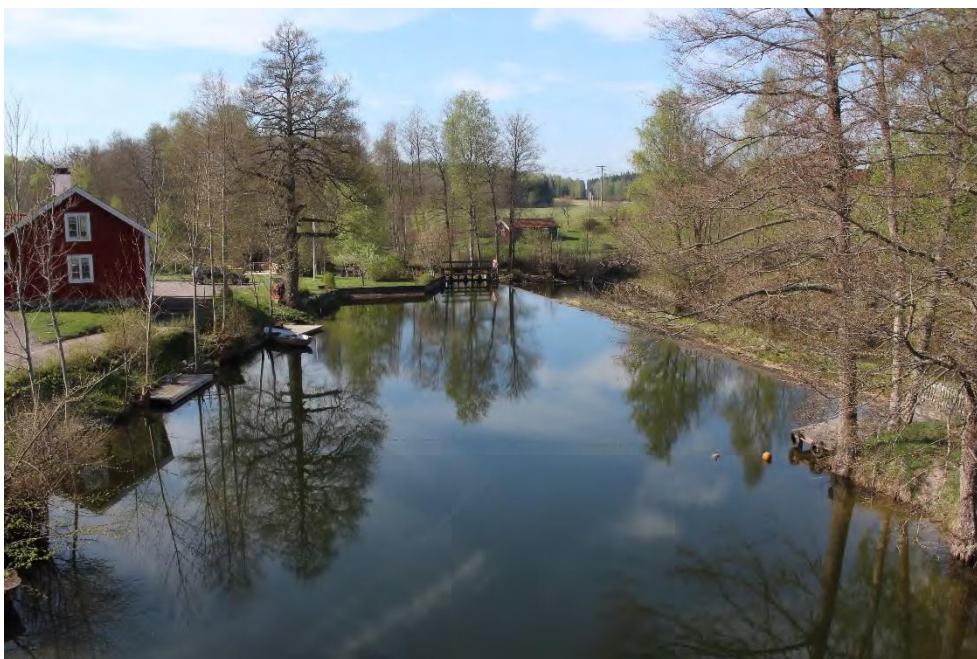
Sibro dämme är beläget i Flens kommun och reglerar Båven (Figur 14–15). Vid högflöde breddar vattnet över ett skibord. På platsen har olika typer av vattenrelaterade verksamheter bedrivits. Bland annat har flera kvarnar funnits på platsen. Dämmet skapar en fallhöjd på cirka två meter. Konstruktionen saknar fungerande fiskväg och vid nedströmsvandring för fisk riskerar de att falla ner på ett grovt galler (till höger i figur 14). Flera döda malar har observerats på detta galler genom åren. Någon modern vattendom för konstruktionen saknas, tidigare har regleringen av dämmet styrts av en stämmodom från 1940-talet. Nyköpings kommun har förelagts av länsstyrelsen i Södermanland att vidta åtgärder för att möjliggöra passage för fisk och andra vattenlevande organismer. En förstudie med framtagande av förslag för att åtgärda dämmet har genomförts av Nyköpings kommunen som äger konstruktionen. Ett förslag valdes ut men fick nej hos länsstyrelsen varför kommunen valde att dra tillbaka förslaget.

Figur 15. Sibro dämme sett uppströms ifrån. Foto: Rickard Gustafsson.

För att skapa fria vandringsvägar vid Sibro dämme skulle befintlig konstruktion öppnas upp och ersättas med en fast sjönacke med ett inlöp gjort av natursten som bottensubstrat. Det är av stor vikt att vandringsmöjligheter för malar (även fiskar som mäter två meter) tillgodoses samt att den nya sjönacken byggs så att vattenfluktuationen i sjön över året inte blir så kraftig.

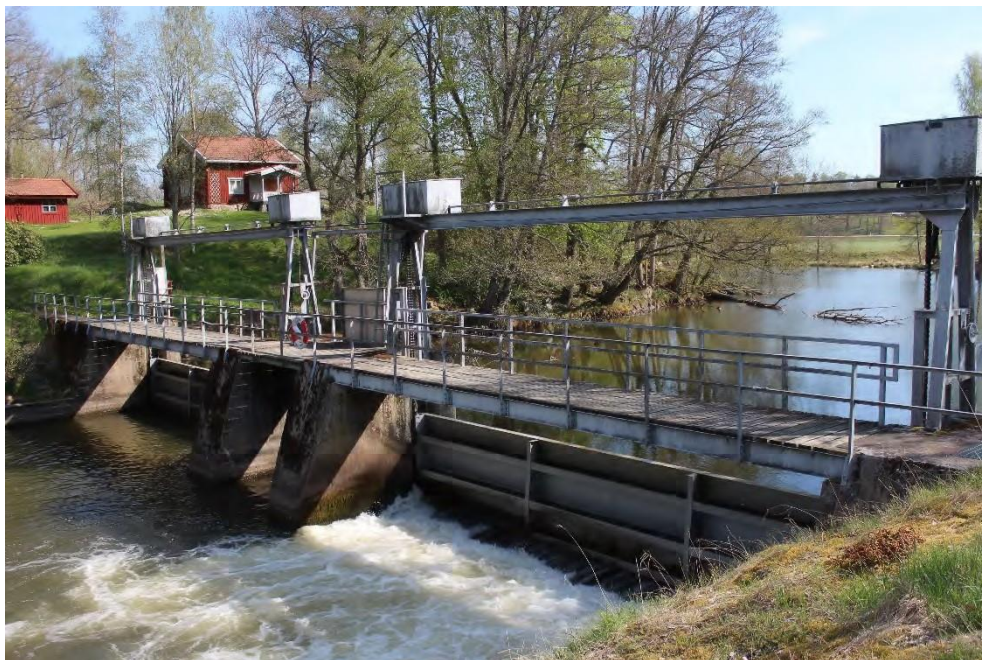
Figur 17. Hålldammen vid Kristineholm reglerar den uppströmsliggande Långhalsen med flera sjöar. Foto: Rickard Gustafsson.

För att åtgärda vandringshindret och återskapa strömsträckor i ån skulle konstruktionen öppnas upp och ersättas med en fast sjönacke för den uppströmsliggande sjön. Innan exploateringen av Nyköpingsån fanns troligen en bestämmande nacke för Långhalsen vid Täckhammars strömmar uppströms Kristineholm. Strax uppströms Täckhammars bro syns tydligt att basnivån är sänkt genom sprängning och att stenar är rensade från åfåran. Denna plats skulle vara lämplig för en ny bestämmande nacke.

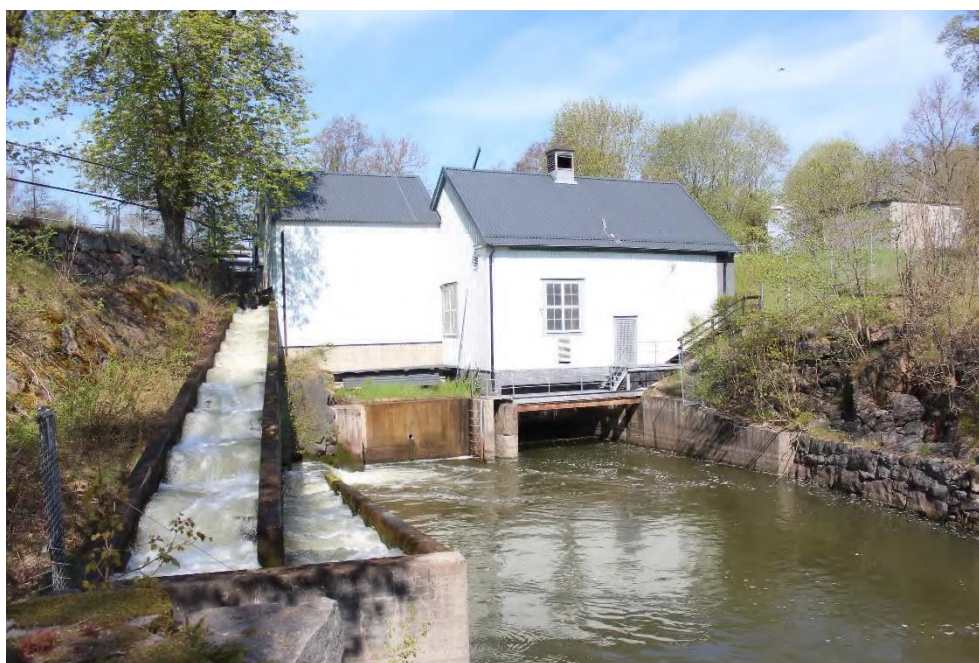
Figur 19. Harg kraftstation med tillhörande faunapassage i form av fisktrappa. Foto: Rickard Gustafsson.

För att möjliggöra en passage för fisk och andra vattenlevande organismer krävs att dammen öppnas upp eller lämplig fiskväg anpassad för alla de fiskarter som finns i Nyköpingsåns vattensystem anläggs. Alla dammar i Nyköpingsån kommer provas enligt ny vattenlagstiftning 2023.

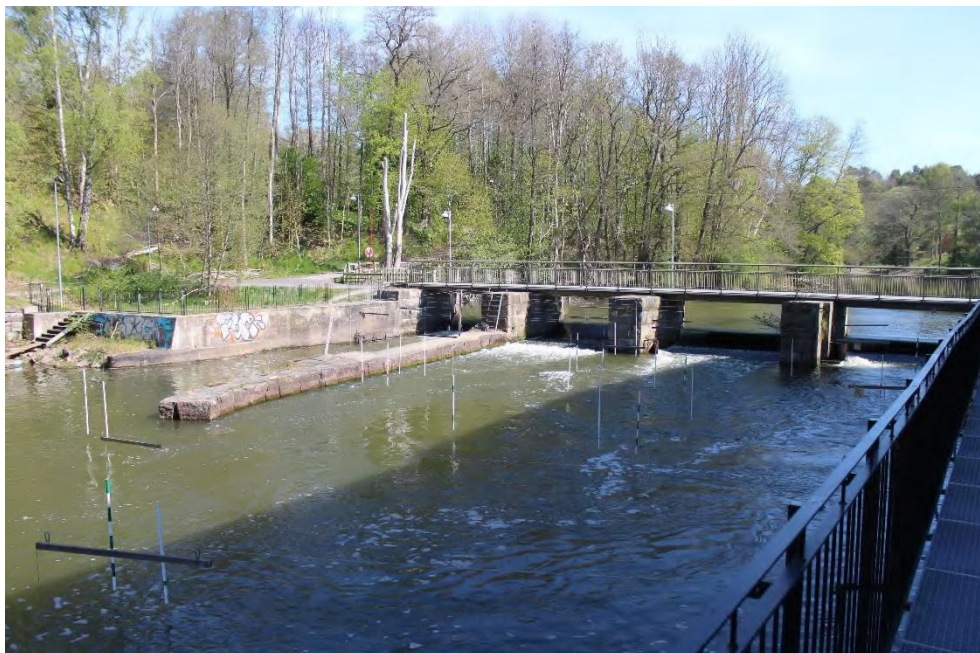
Figur 20. Periodens hålldamm sedd nedströms ifrån. Foto: Rickard Gustafsson.

Ramboll har på uppdrag av kommunen genomfört en förstudie med fokus på vandringshindret. Inom ramen för detta har flera olika åtgärder presenterats. Det optimala skulle vara att dämnet togs bort och en svagt lutande fors skapades över en längre sträcka. Flera bestämmande nackar finns vidare uppströms. Dessa bör nyttjas för att återskapa en så naturlig strömsträcka som möjligt men också för att hålla nere kostnaderna. Alla dammar i Nyköpingsån kommer prövas enligt ny vattenlagstiftning 2023.

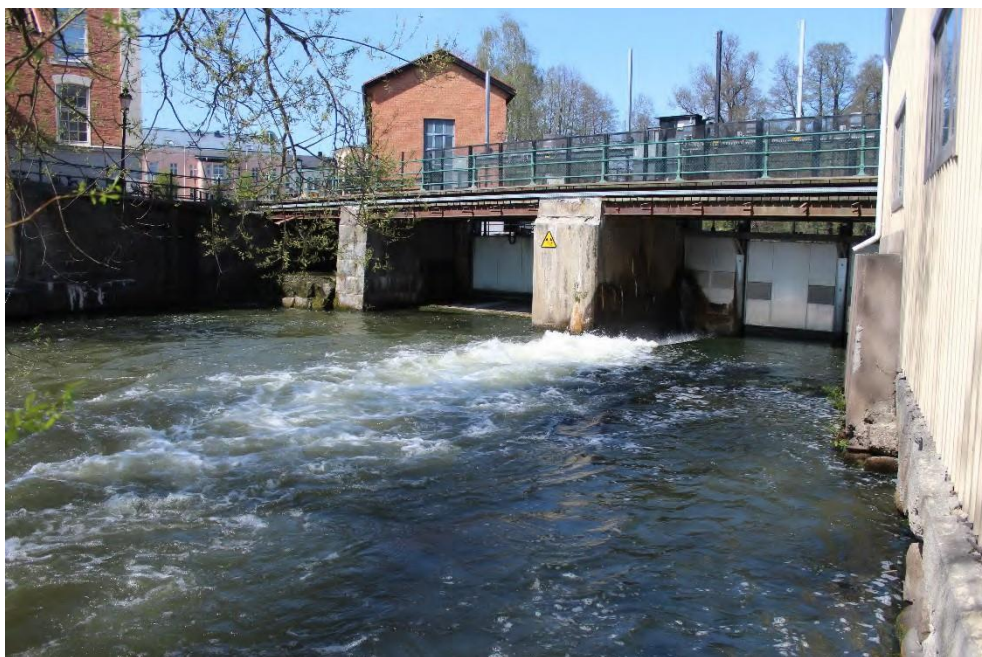
Figur 21. Bild på reglerfåran med automatluckor vid Fors kraftstation. Foto: Rickard Gustafsson.

Vattnet fördelas i två olika fåror. Intaget till kraftstationen sker via det röda tegelhuset i figur 21 och rinner under tegelhuset i figur 22.

För att möjliggöra passage för fisk och andra vattenlevande organismer krävs omfattande åtgärder. Att öppna upp dammen skulle vara det optimala och dessutom innebära att en relativt lång strömsträcka som i dagsläget är indämd återskapas. Detta skulle gynna den biologiska mångfalden, fisket, friluftslivet och ekoturismen samt ge ökade rekreationsvärden. Andra mer kostsamma och kompromissande åtgärder är olika varianter av faunapassager. Dessa kräver dock anpassning för stora fiskar som mal. Alla dammar i Nyköpingsån kommer prövas enligt ny vattenlagstiftning 2023.

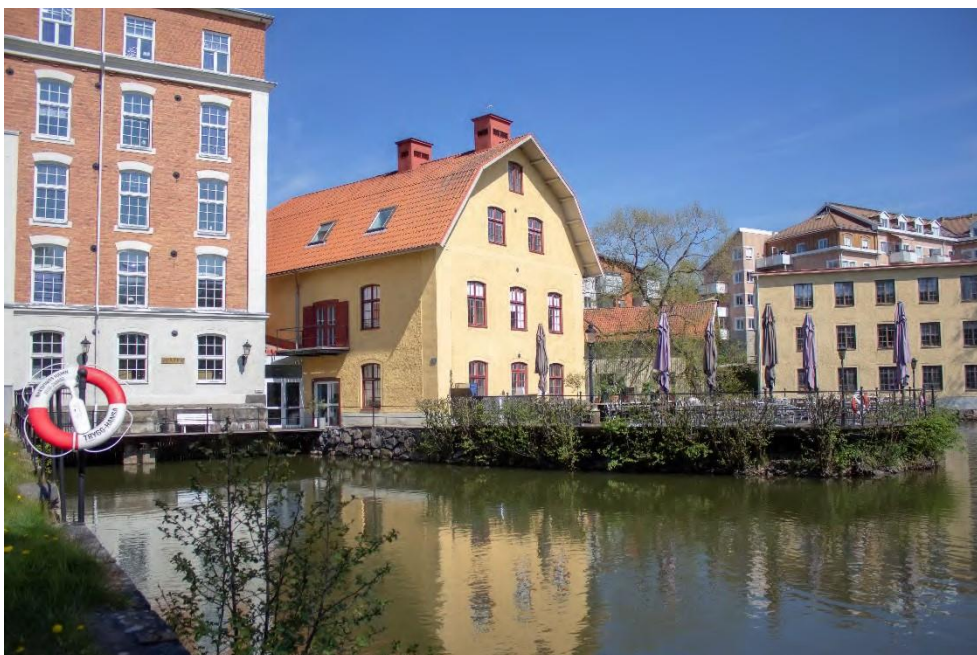
Figur 22. Bild på turbinfåran och byggnader i anslutning till kraftverket. Foto: Rickard Gustafsson.
