Inventering av Förörenade områden

Bilverkstäder i Uppsala län

*Inventeringen är utförd enligt
Naturvårdsverkets s.k. MIFO-modell, fas 1*

LÄNSSTYRELSENS
MEDDELANDESERIE
2003:1

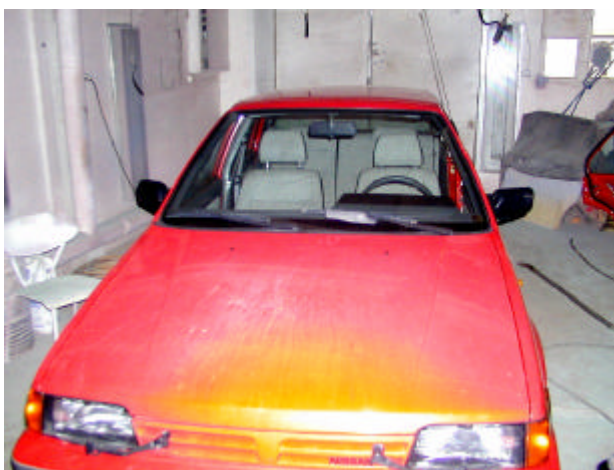
Figur 11. Bilden visar pågående lackeringsarbete i en så kallad "sprutbox" (Foto Pia Holmberg).

Lackeringen (figur 11) föregås av slipning och eventuellt blästring. Plåten avfettas därefter med klorerade eller vattenbaserade avfettningsmedel och grundmålas/rostskyddas med en s.k. primer. Större ojämnheter kan fyllas ut med polyesterplast. Därefter läggs topp-, klar- och ev. mellanlack på ytan. Lackfärger innehåller bl.a. estrar, glykoletrar, aldehyder, ketoner och alkoholer och kan innehålla klorerade kolväten. Tidigare kunde lacken innehålla metylenklorid och trikloretylen, ämnen som sedan den 1 januari 1996 ej får ingå i kemiska produkter som saluförs, överlåtes eller används för yrkesmässigt bruk. Halten lösningsmedel i färg och lack uppgår normalt till 30-50 %, varav hälften utgörs av aromatiska kolväten. (NV, 1992). Vid utspädning används ofta alifatiska och aromatiska lösningsmedel, men det finns även vattenbaserade färger. Pigmenten i färgerna kan t.ex. bestå av blykromat, zinkkromat, zinkfosfat eller järnoxid (NV, 1992).
